Comune di Pieve San Giacomo		Provincia di Cremona	tav. n.
COMUNE DI PIEVE SAN GIACOMO			r01
SCUOLA PER L'INFANZIA			
MAN.STRAORD.–INTERVENTO LOCALE DI RINFORZO STATICO			
PROGETTO DEFINITIVO–ESECUTIVO			
oggetto	RELAZIONE TECNICO–ILLUSTRATIVA E SPECIALISTICA		prat. n. 13/2017
committente	Comune di Pieve San Giacomo	scala –	data 08/05/2017
			file <i>Oleificio Zucchi/2016/</i>

Il presente Progetto ha per oggetto l'intervento di rinforzo strutturale statico da condurre presso la scuola per l'infanzia del Comune di Pieve San Giacomo (CR) e si ricollega al progetto di fattibilità tecnica ed economica approvato dall'Amministrazione comunale.

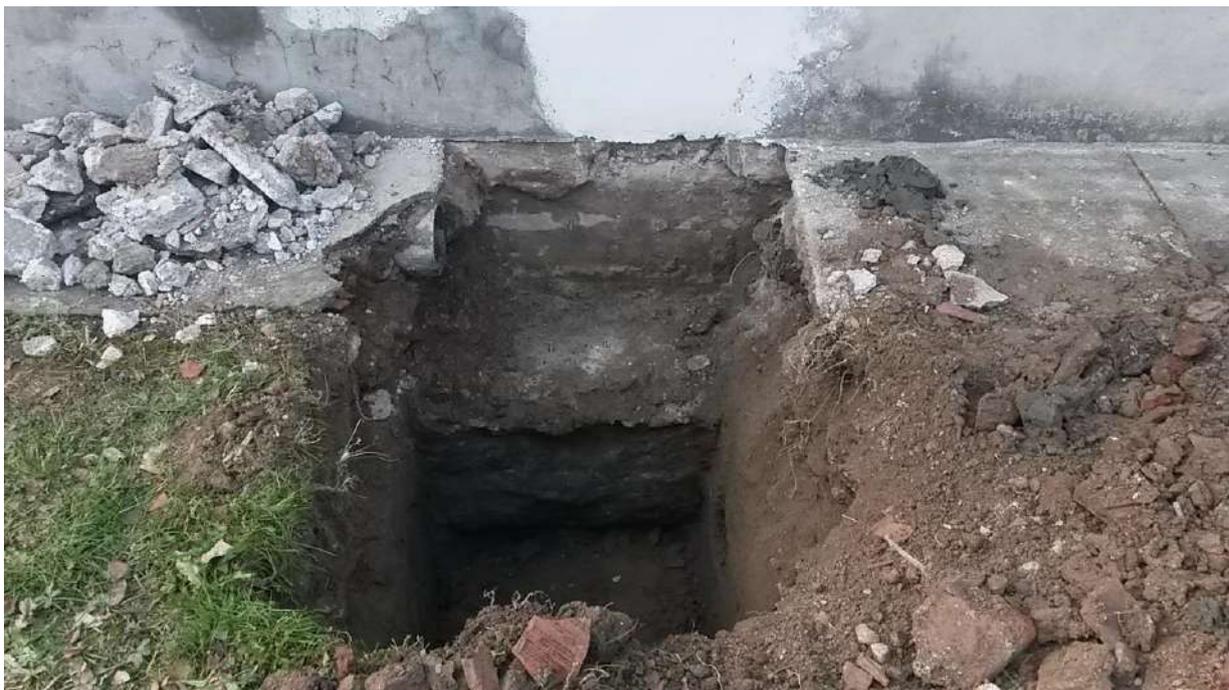
Il primo accertamento è stato effettuato in prossimità della muratura portante della centrale termica (lato Est): come da denuncia dei cementi armati, sono state rilevate delle fondazioni continue, ma recano un'ampiezza lievemente superiore (100/110 cm) rispetto a quella riportata sui disegni di progetto (80 cm). Inoltre rispetto agli elaborati progettuali varia lievemente anche la quota di imposta delle fondazioni, risultata circa a 1,40/1,50 m di profondità. Queste infine risultano da 80 cm (e non i 60 cm dichiarati in denuncia dei c.a.) e il dislivello tra la testa delle fondazioni e il piano di calpestio è stato colmato mediante un muretto in c.a. di circa 60 cm (non riportato sui disegni di progetto).

Durante l'ispezione è inoltre emersa la presenza di una rete fognaria in aderenza alla base della muratura portante perimetrale.

Primo saggio effettuato in corrispondenza della muratura portante sul lato Est

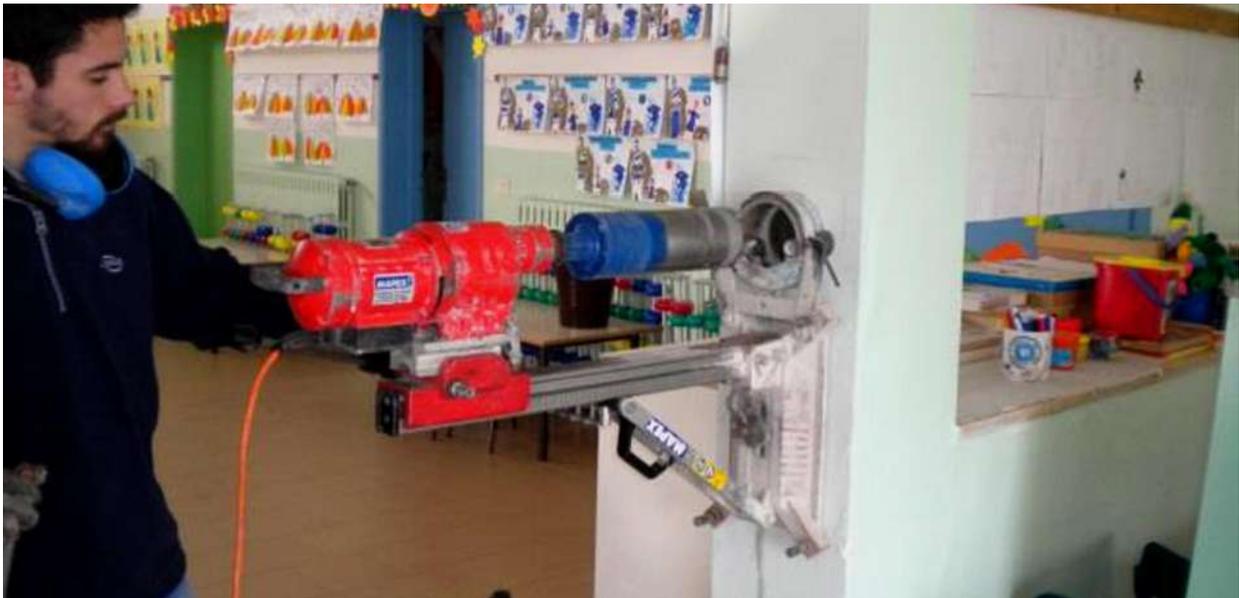
Immagine tratta dalla relazione di 4M, in merito al carotaggio eseguito su un pilastro interno

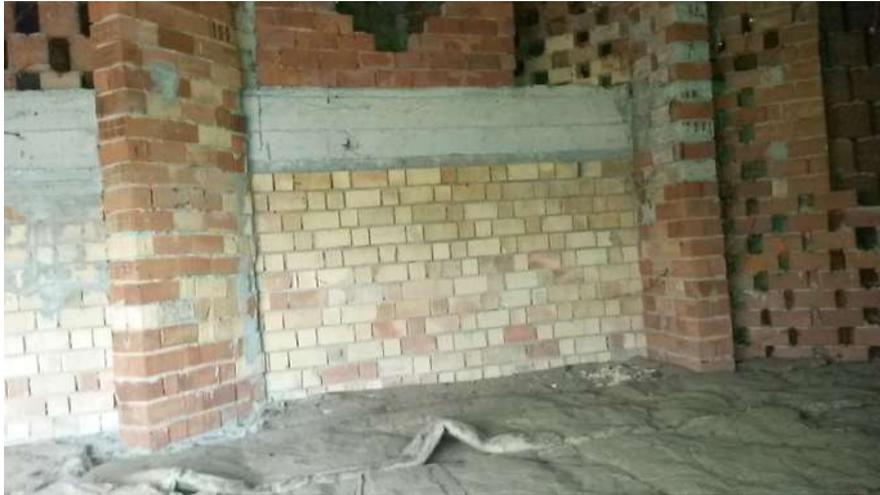
Foto del sottotetto: a sinistra si rileva l'assenza dei muricci, che invece si intravedono nella parte destra della foto

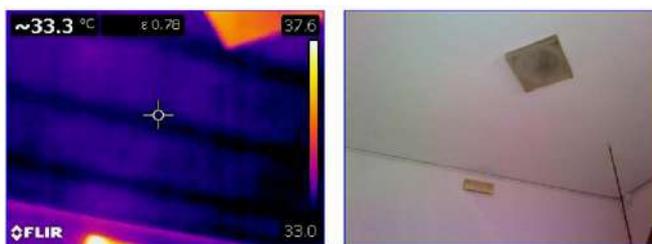
Vista intradosso solaio Cucina (TC9)

Il fenomeno dello sfondellamento delle pignatte dei solai in laterocemento si manifesta con una certa frequenza negli edifici ascrivibili all'epoca di costruzione del manufatto in oggetto (anni '70): pertanto è stata condotta un'indagine speditiva all'intradosso, mediante l'azione combinata di termografie e battitura, al fine di verificare lo stato di adesione e lo stato di conservazione. Ne è stata quindi ricavata una mappatura relativa ai differenti livelli di degrado riscontrato, da cui è emerso che la cucina costituisce il locale dove il fenomeno si manifesta con maggior incisività.

Sulla base dei dati sperimentali raccolti, al soffitto della cucina è stato attribuito un indice di danno superiore, con probabile possibilità di sfondellamento. In ragione di ciò, in questo ambiente si prevede di intervenire mediante l'applicazione di un sistema di controsoffittatura antisfondellamento, ottenuto mediante la posa in opera di lastre accoppiate con l'applicazione di rete in fibra di vetro e fissate ad un'intelaiatura in acciaio zincato, sua volta ancorata ai travetti in c.a.

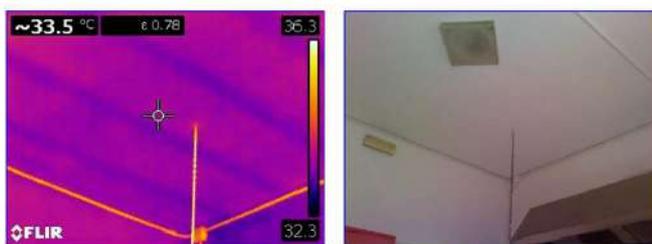
Vista intradosso solaio Cucina (TC10)

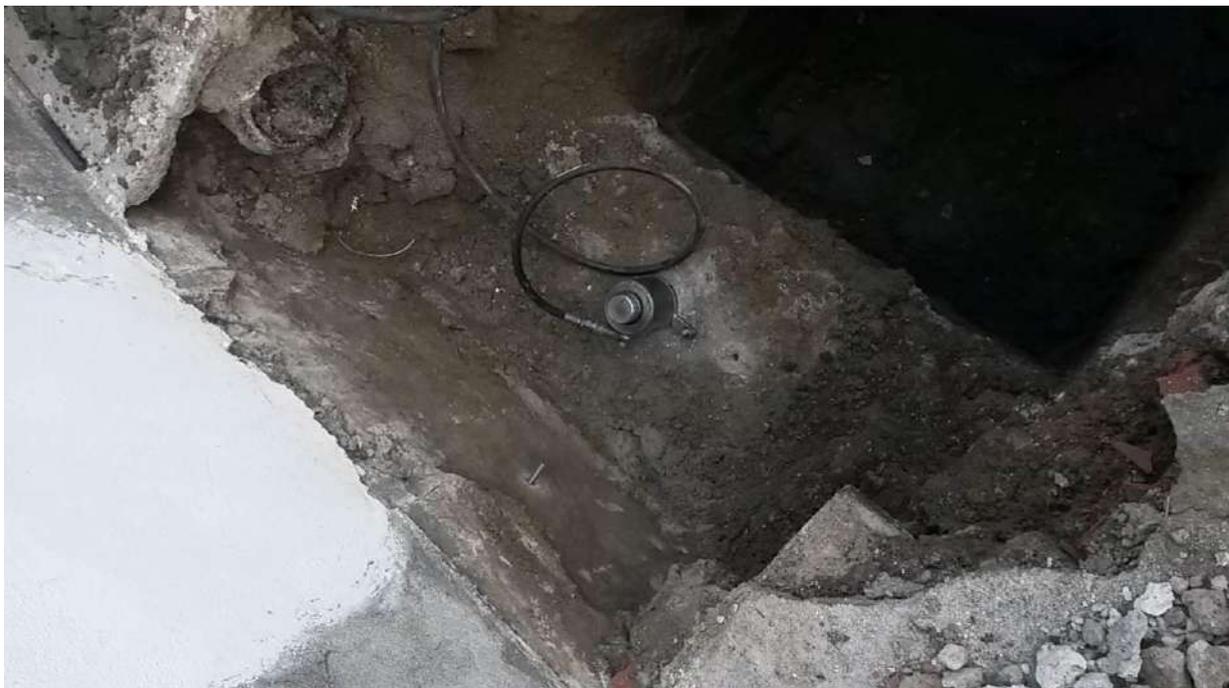
I saggi effettuati in corrispondenza della rete fognaria lungo il lato Est del fabbricato (a ridosso delle fondazioni) hanno posto in evidenza il fatto che la tubazione fosse già parzialmente ostruita, con probabili conseguenti dispersioni all'intorno. Pertanto è necessario provvedere alla sostituzione della rete esistente e alla traslazione della stessa ad una distanza "di sicurezza" dalla muratura perimetrale, pari a circa 3,00/4,00 m. Sarà quindi eseguito lo scavo in sezione ristretta oltre il camminamento che corre attorno all'edificio e ivi sarà posata la nuova tubazione, alla quale saranno allacciati i pluviali esistenti, con relativi pozzetti di ispezione.

Immagine relativa al saggio effettuato, ove si distingue la tubazione esistente già parzialmente ostruita

Una volta intervenuti sulla probabile causa, le lesioni presenti sulle angolate Nord-Est dell'edificio saranno invece risolte mediante un intervento di cuci-scuci sulla muratura portante, volto a "ricucire" la tessitura muraria.

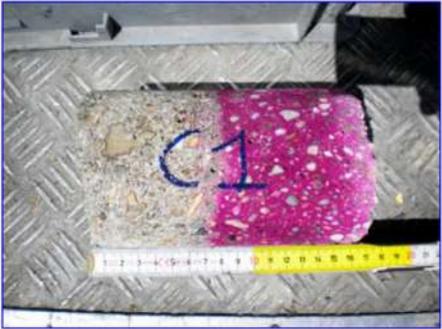
Carota	Elemento	Lunghezza cm	Esposizione Note	Immagini
C1	Pilastro esterno atrio lato SX Piano terra	16,5	Prelievo effettuato orizzontalmente Carbonatazione min 70 mm max 85 mm

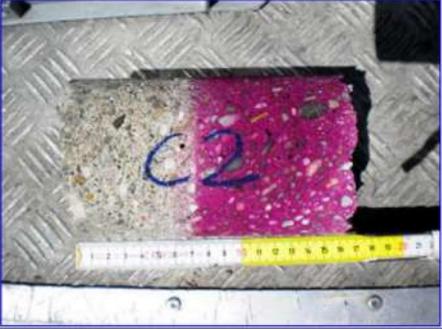
C2	Pilastro esterno atrio lato DX Piano terra	16,5	Prelievo effettuato orizzontalmente Carbonatazione min 70 mm max 75 mm

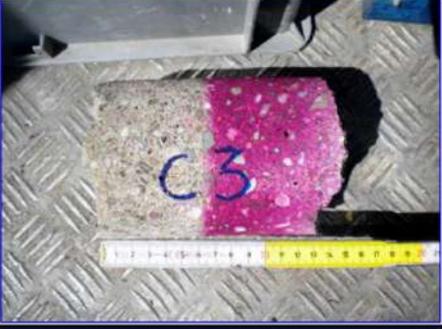
C3	Pilastro esterno portico lato SX Piano terra	13,5	Prelievo effettuato orizzontalmente Carbonatazione min 60 mm max 70 mm

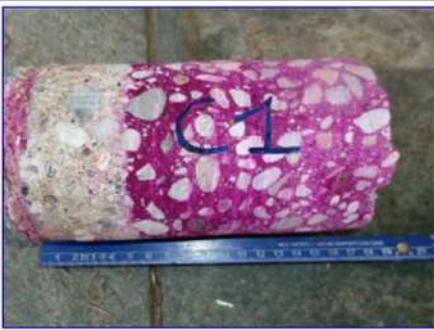
Carota	Elemento	Lunghezza cm	Esposizione Note	Immagini
C1	Pilastro interno atrio Piano terra	17,5	Prelievo effettuato orizzontalmente Carbonatazione min 55 mm max 65 mm

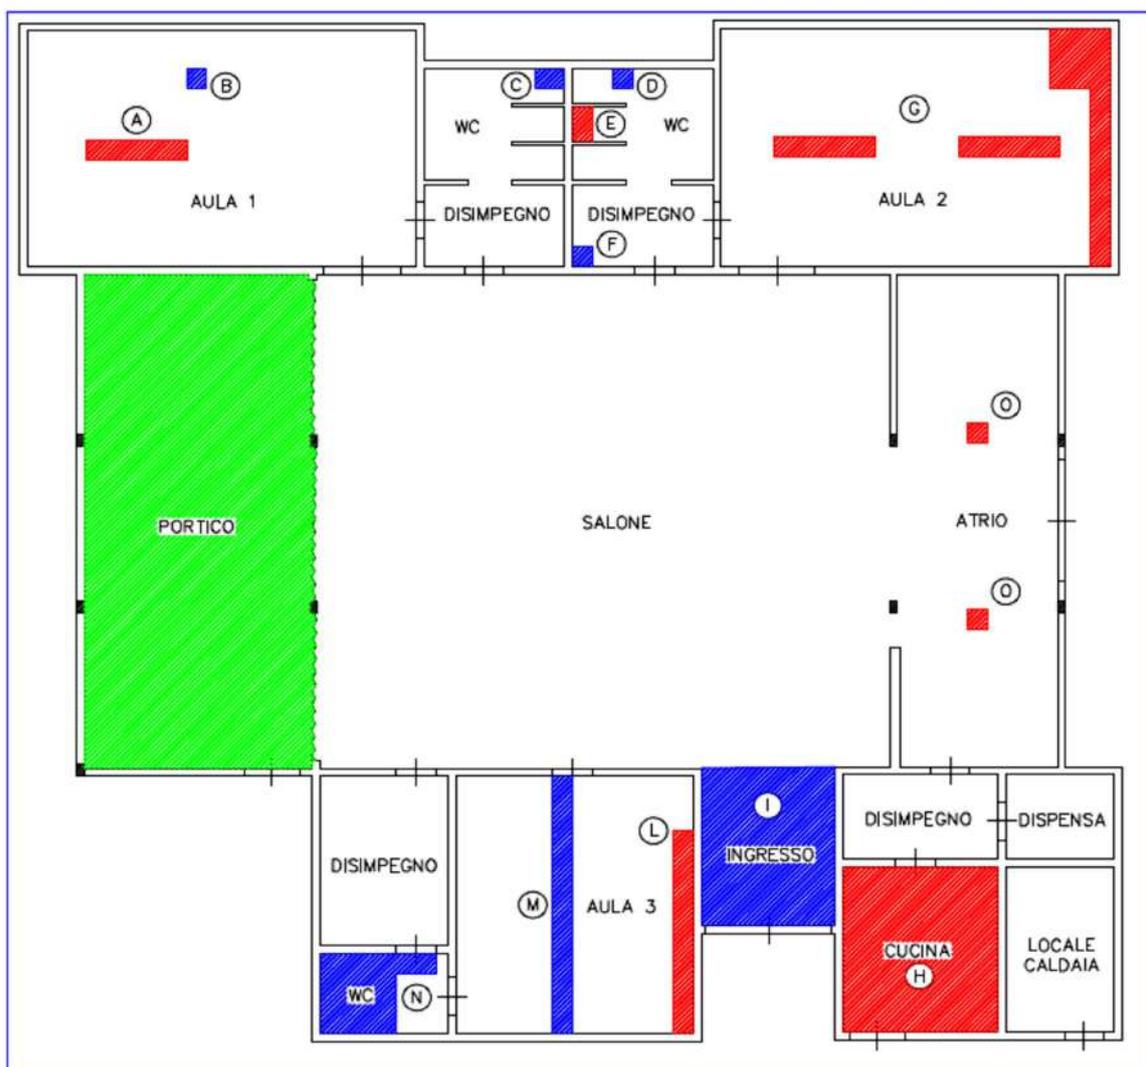
Mappatura in pianta dei livelli di degrado riscontrati con particolare riferimento al rischio di sfondellamento (relazione della ditta 4 M relativa alla campagna di indagini condotta il 25-28/07/2016)

Sulla base della "mappatura" dello stato di conservazione dei solai redatta dalla ditta 4EMME, si prevede di intervenire sugli stessi mediante differenti modalità calibrate in base al livello di danno riscontrato.
