COMUNE DI BORGO MANTOVANO

COMPLETAMENTO INTERVENTI LOCALI DI CONSOLIDAMENTO E LAVORI DI RIPRISTINO DANNI CONSEGUENTI AL SISMA DEL MAGGIO 2012 DELLA SEDE COMUNALE DI BORGO MANTOVANO - REVERE

PROGETTO DEFINITIVO ESECUTIVO

RELAZIONE TECNICO ILLUSTRATIVA

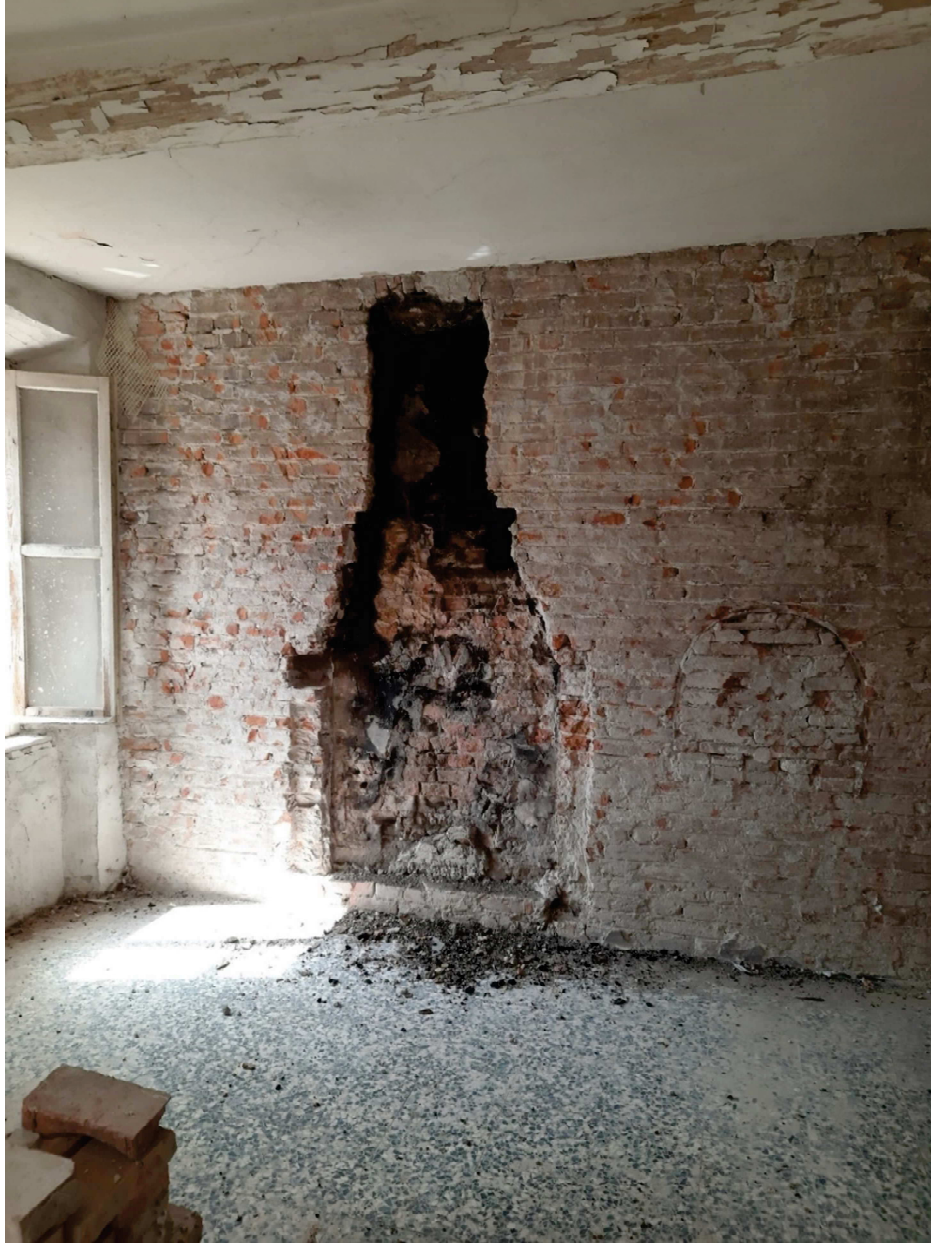
Livello 200 su Via Pellico: sono presenti due grandi canne fumarie ancora da bonificare insieme ad una serie di lesioni sia alle murature sia alle architravi delle porte e delle finestra.

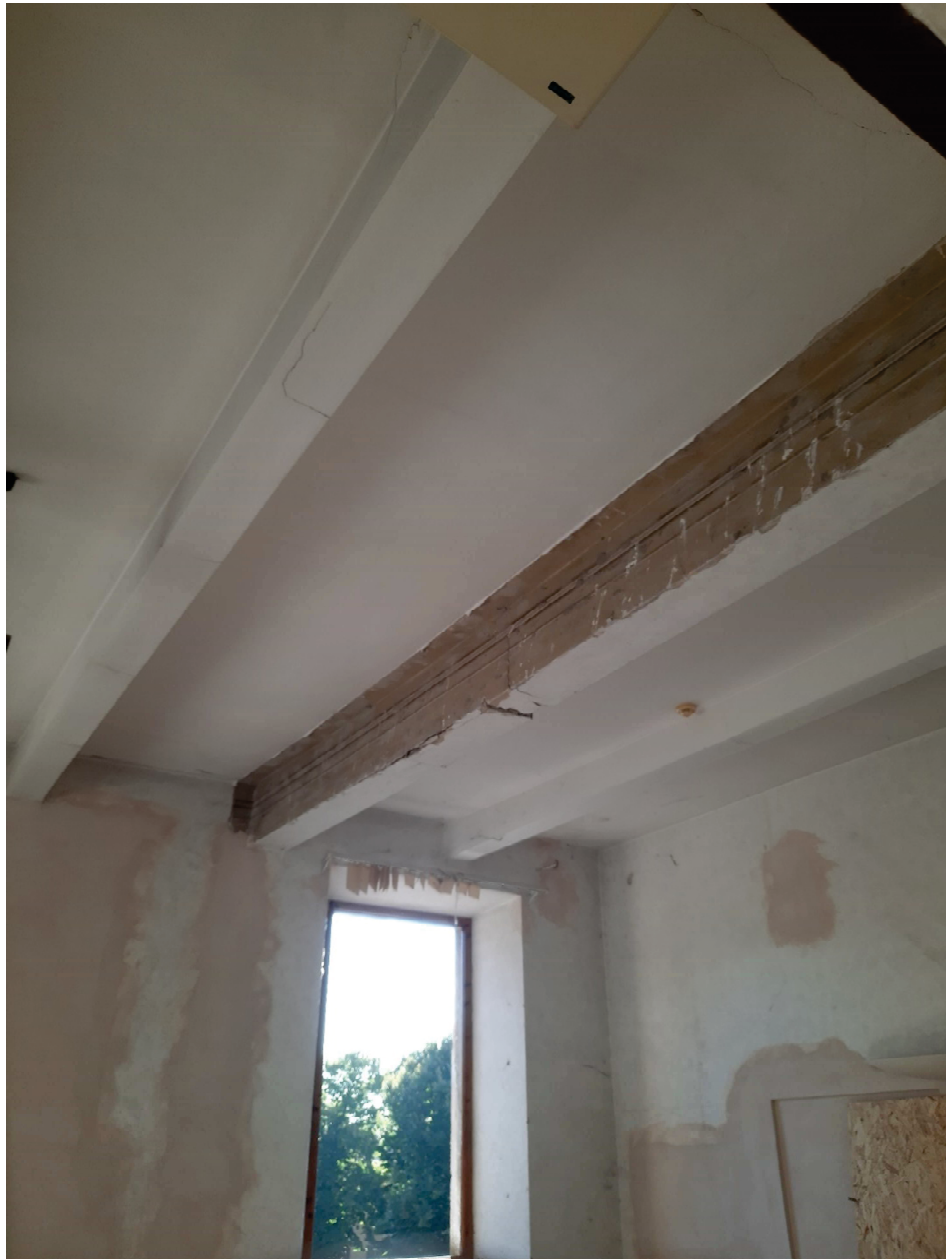
(vano 3.1 Tav E2)

La zona corridoio con il servizio igienico uffici comunali

- **a livello 300, piano primo, lato Via De Amicis, ex Uffici Comunali, sui quali occorre intervenire con consolidamento del calpestio, restauro conservativo dei serramenti, cucitura lesioni, adeguamento impianti, finiture di intonaci, rifacimento dei servizi igienici (vani da 3.1 a 3.7);**
