**COMUNE DI VITTUONE**

## Progetto Esecutivo

Lavori di restauro e implementazione del Parco storico di Villa Venini

| <b>Esecuzione di saggi utili ad accertare le emergenze architettoniche e il disegno del Parco (settembre 2014)</b> | | | <b>FASCICOLO 01</b><br><b>ELABORATO 10</b> |

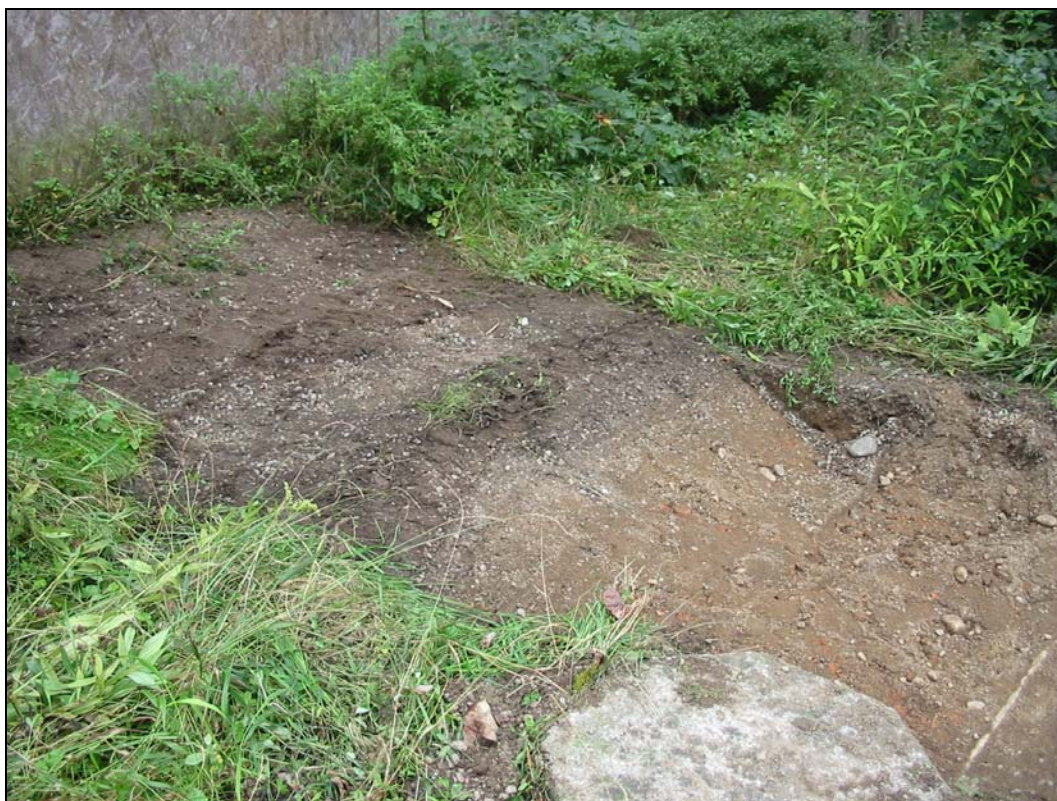
Parallelamente al marciapiede, i saggi S1- S5 hanno rimesso in luce il vecchio camminamento creato con stesura di ghiaietto (il tradizionale "pisello"), esteso per una larghezza di m 1,5/2 circa, su semplice sottofondo di terra battuta con pochi elementi inerti (pietre, pezzi di mattoni, residui di laterizi) che sono emersi in qualche punto.

**Foto 1** – Effettuazione del saggio S1 a partire dal muro esterno della Villa (visibile sullo sfondo, protetto con lastre di legno truciolato) verso il Parco; a sinistra è visibile, mescolata a terriccio, la vecchia pavimentazione in ghiaietto, estesa verso il Parco per una larghezza di m 1,5/2, riportata alla luce dopo aver rimosso il cotico erboso. I saggi S2, S4 e S5 hanno dato lo stesso risultato. In primo piano un manufatto in pietra di forma ottagonale usato come piedistallo per la collocazione di contenitori riempiti con specie ornamentali da fiore (testimonianza sig. Opassi) .

- riproporre il camminamento in ghiaietto lungo il fronte nord della villa in affaccio sul Parco;
- restaurare il muretto di delimitazione della porzione Sud-ovest del Parco, come testimonianza del passato utilizzo della stessa (con conseguente modifica delle opere proposte nel Progetto definitivo e che andavano a interferire con il muretto stesso);
- riproporre la pavimentazione in ciottoli (“rizzata”) presso l’ingresso da Via Piave (ingresso Nord del Parco) andando a confermare l’assetto semicircolare rilevato dai saggi.

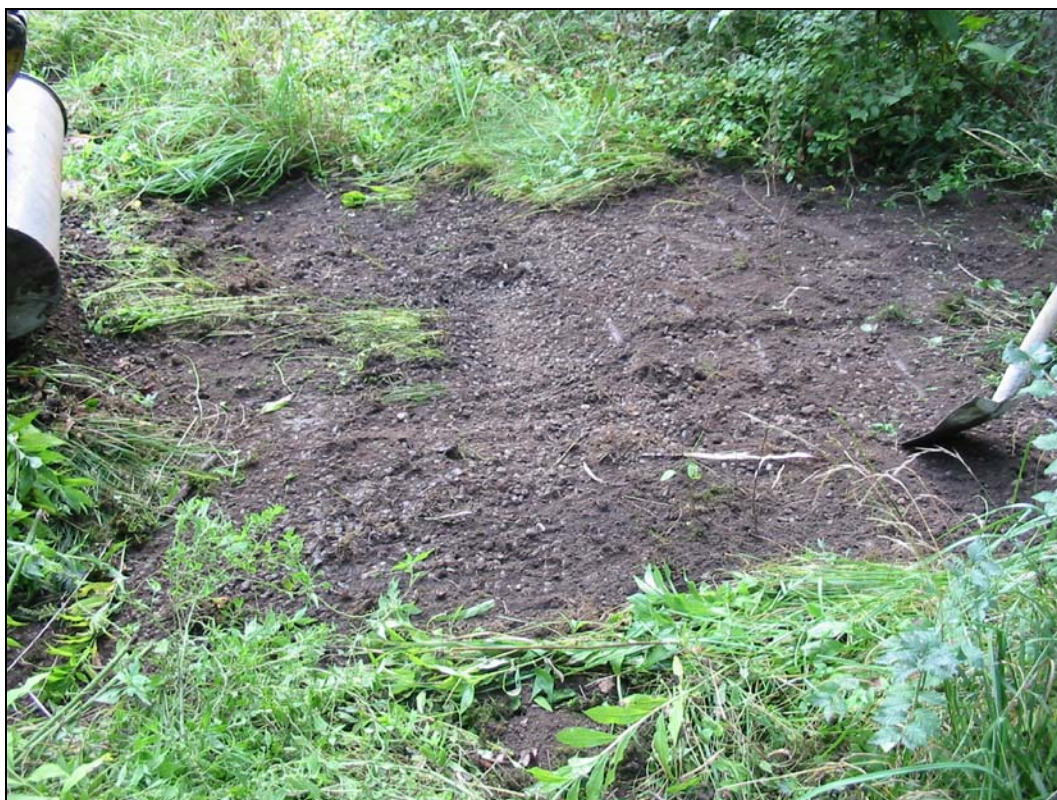
**Foto 2** – Effettuazione del saggio S2 a partire dal muro esterno della Villa (verso destra nella foto) in direzione del Parco (verso sinistra); come nella foto 1 è visibile, mescolata a terriccio, rimessa in luce togliendo il cotico erboso, la vecchia pavimentazione in ghiaietto, estesa per una larghezza di m 1,5/2 circa parallelamente al fronte della Villa.

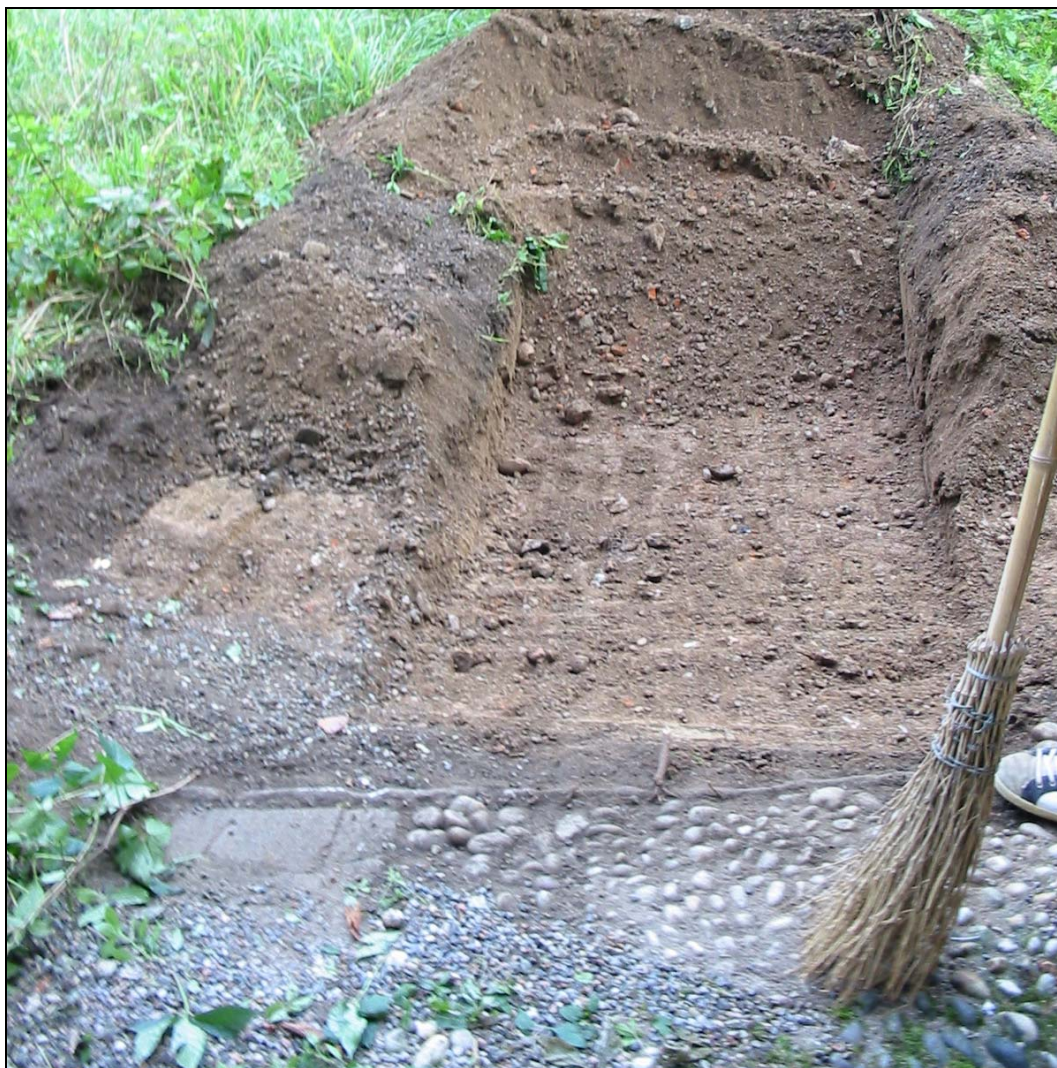
Lungo il fronte della Villa è presente un piccolo marciapiede realizzato in pietra (ciottoli bicolori bianchi - neri) largo circa 50 cm, ad oggi in buono stato e oggetto di recupero. Tale fregio è visibile nella foto relativa a S3 (foto 3), effettuato di fronte al portale arcuato che collega il cortile nobile al Parco.

**Foto 3** – Effettuazione del saggio S3 in corrispondenza del portale di ingresso al Parco dall’edificio della Villa; in primo piano è visibile il marciapiede realizzato con ciottoli bicolore bianchi – neri; dietro a questo si intuisce (variamente mescolata a terriccio e scoperta dopo aver asportato il cotico erboso) la copertura in ghiaietto, estesa verso il Parco per una larghezza di m 1,5/2; oltre questa distanza appare il terreno indisturbato di tipo agricolo, senza segni evidenti di un possibile viale rettilineo di collegamento al cancellata di ingresso da Nord (Via Piave); secondo la testimonianza del sig. Opassi l’area a prato del Parco era utilizzata come area agricola (coltivazione di ortaggi), cosa che evidentemente ha compromesso, a causa delle lavorazioni del terreno (aratura, vangatura), eventuali resti di tale percorso; si vedano a tal proposito i saggi S11-S12, effettuati al medesimo scopo.

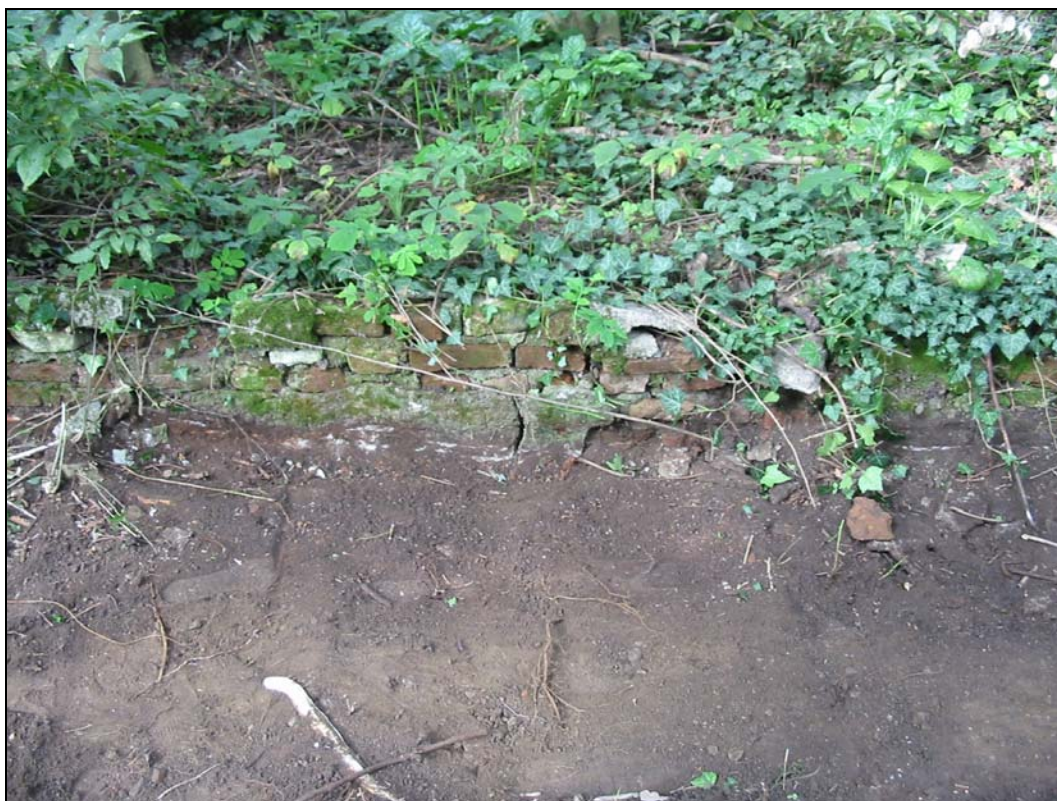
Il muretto, si presenta in grave stato di degrado, dovuto in particolare alla vegetazione e alle radici degli alberi circostanti che ne hanno in parte smosso o demolito la struttura.

**Foto 4** – Saggio S6 in corrispondenza del muretto in mattoni e malta che delimita la porzione Sud-est del Parco, posta a quota inferiore rispetto al resto dell'area verde. La struttura appare in cattivo stato a causa in particolare delle radici degli alberi che si sono insediati sopra lo stesso.

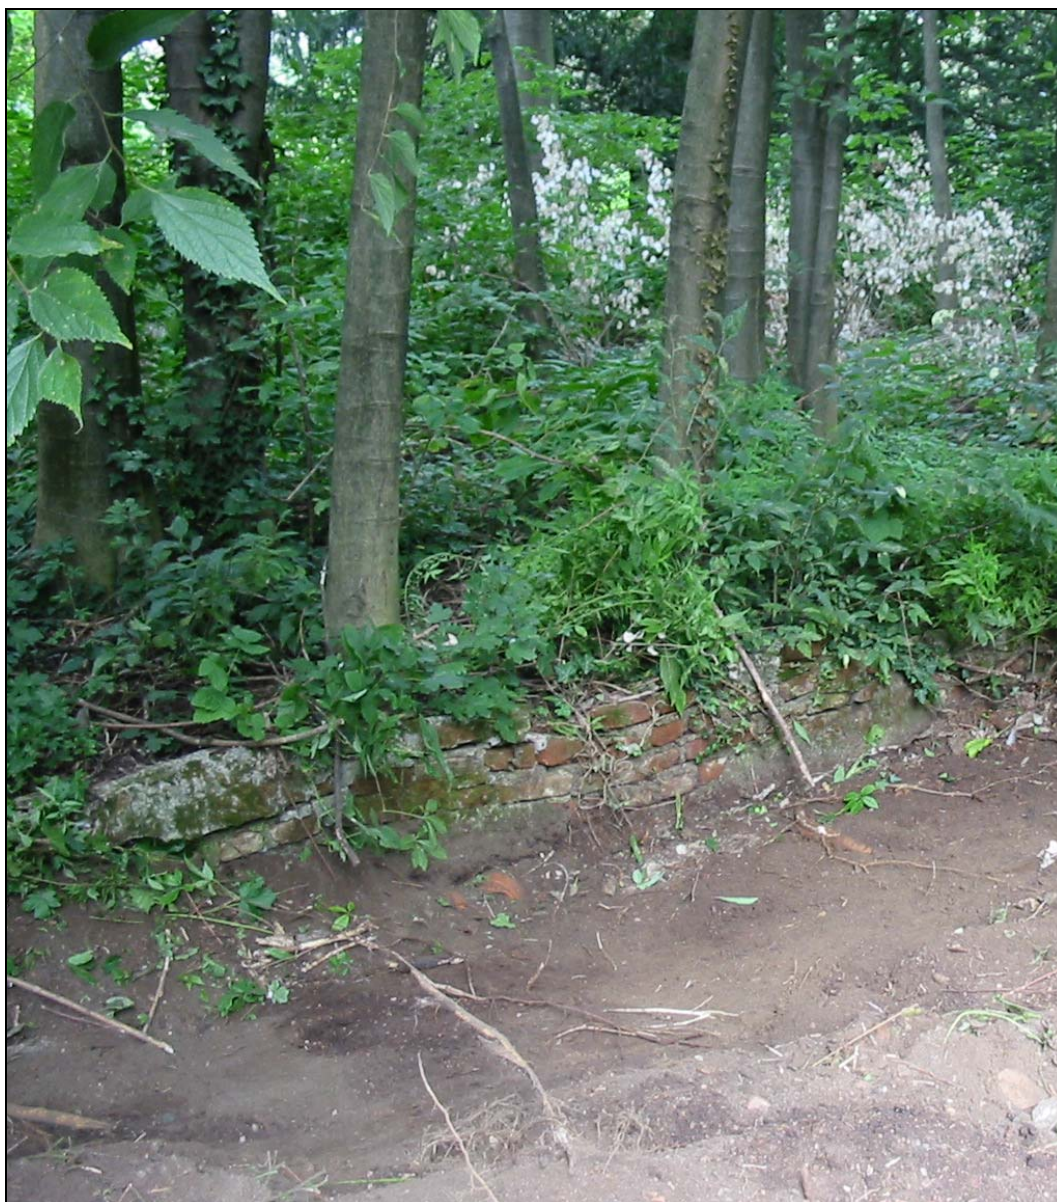
**Foto 5** – Saggio S7 in corrispondenza del muretto in mattoni e malta che delimita la porzione Sud-est del Parco, poco più a Nord del saggio S6; la struttura del muro è abbastanza uniforme; nella foto si notano le radici degli alberi che, nati per disseminazione spontanea sopra il muretto, sono cresciute sotto lo stesso, in alcuni casi demolendone parzialmente la struttura (v. foto 6).

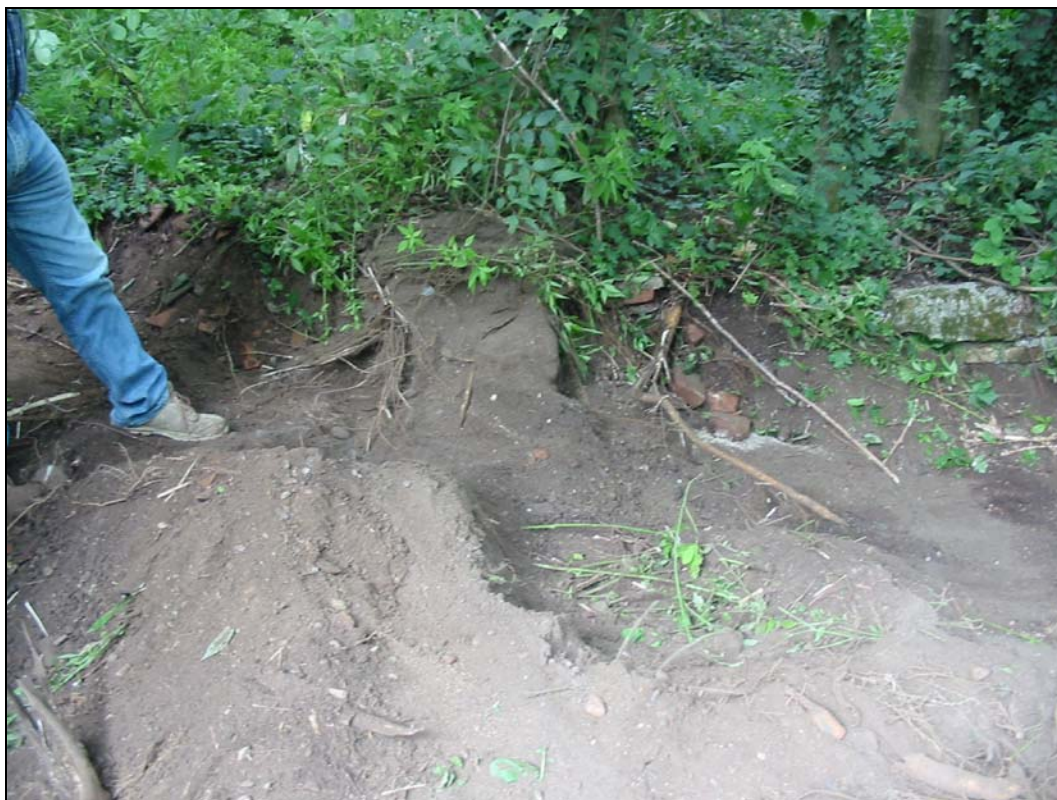
**Foto 6** – Saggio S7 in corrispondenza del muretto in mattoni e malta che delimita la porzione Sud-est del Parco, poco più a Nord del saggio S6; in questo tratto gli alberi cresciuti sopra il muretto hanno praticamente demolito con le radici una parte del muro.

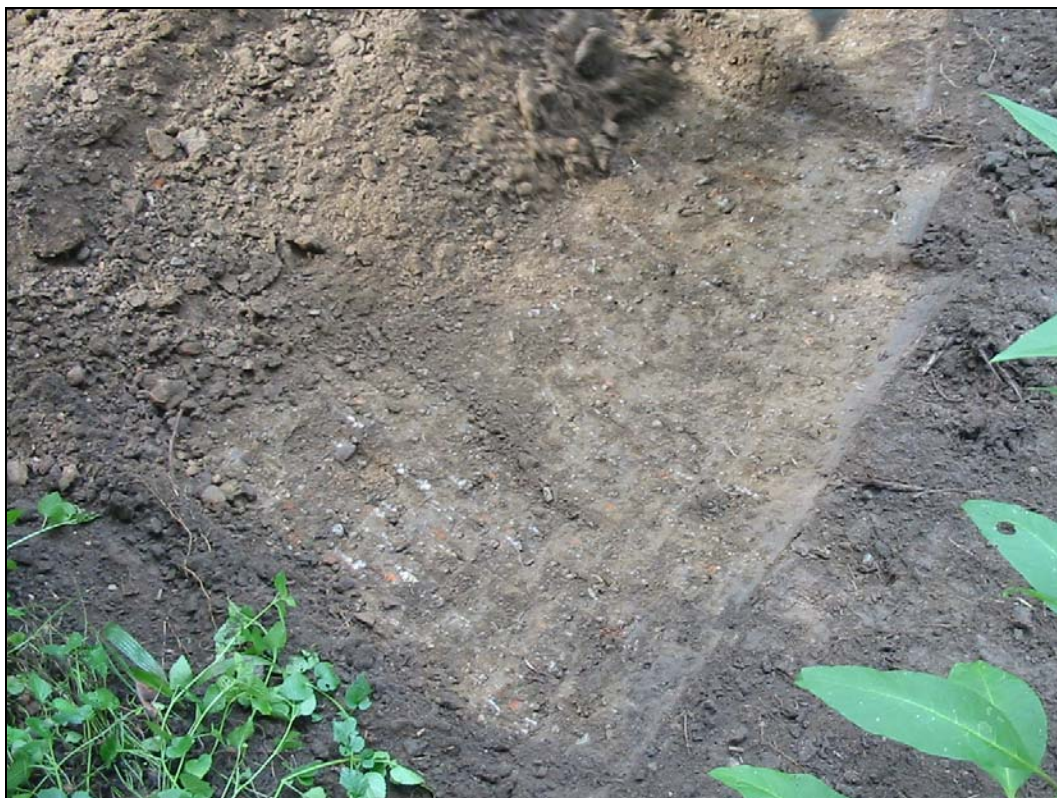
Il saggio S8, inizialmente previsto al centro della porzione Sud-est del Parco, è stato effettuato in posizione leggermente spostata verso Est in prossimità del muro esterno di recinzione. Il saggio non ha evidenziato nulla di particolare; ciò è in accordo con la testimonianza del sig. Opassi in merito all'utilizzazione di tale area per la coltivazione di ortaggi, quindi con terreno regolarmente lavorato (vangatura, aratura).

**Foto 7** – Saggio S8 nella porzione Sud-est del Parco, nei pressi del muro esterno di recinzione. Il saggio non ha evidenziato nulla di particolare

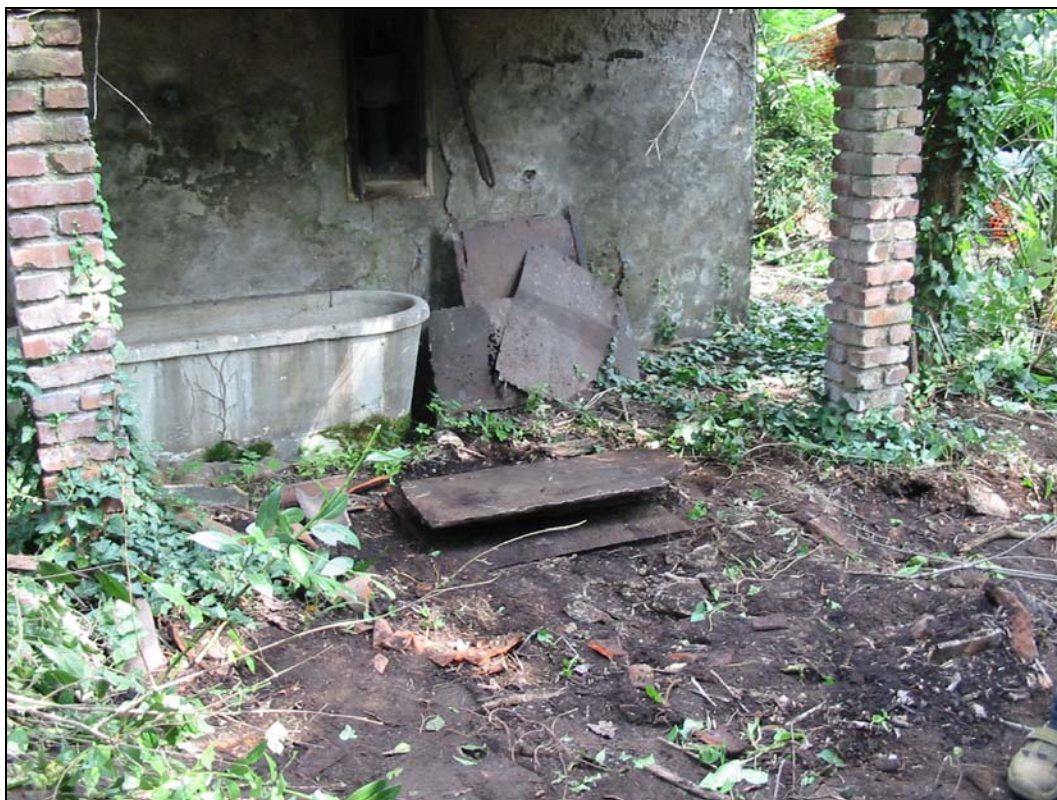
Con il saggio S9 si è ripulito dalla vegetazione il pozzo e l'annesso locale che ospita l'attrezzatura per il sollevamento dell'acqua. E' stato scoperto il pozzo, coperto da una lastra metallica, e la struttura retrostante, piccolo edificio con piccola tettoia sorretta da pilastri in mattoni pieni; sotto la tettoia (la cui struttura è molto malandata) è collocata una vasca e la leva tramite la quale si azionava il meccanismo per il pompaggio dell'acqua.

**Foto 7** – Saggio S9, volto a liberare dalla vegetazione il pozzo e il locale annesso, ed evidenziare altre eventuali emergenze architettoniche; al centro è visibile, parzialmente sollevata, la lastra metallica che copre il pozzo, collocato sotto la tettoia del locale che contiene le attrezzature per il sollevamento dell'acqua, sorretta dai due pilastri in mattoni pieni visibili ai lati; appoggiata al muro vi è la vasca e, al di sopra di questa, la piccola apertura nel muro con, ancora presente, la leva che veniva azionata manualmente per il sollevamento dell'acqua. La struttura è gravemente ammalorata, specialmente per quanto riguarda la copertura, realizzata in coppi.

- il disegno dei vialetti pedonali, che richiamano lo schema informale che percorreva il Parco fino a poco prima dell’abbandono;
- il restauro conservativo del pozzo e dell’attiguo locale “tecnico” che conteneva il meccanismo di sollevamento dell’acqua, di valore storico/testimoniale.

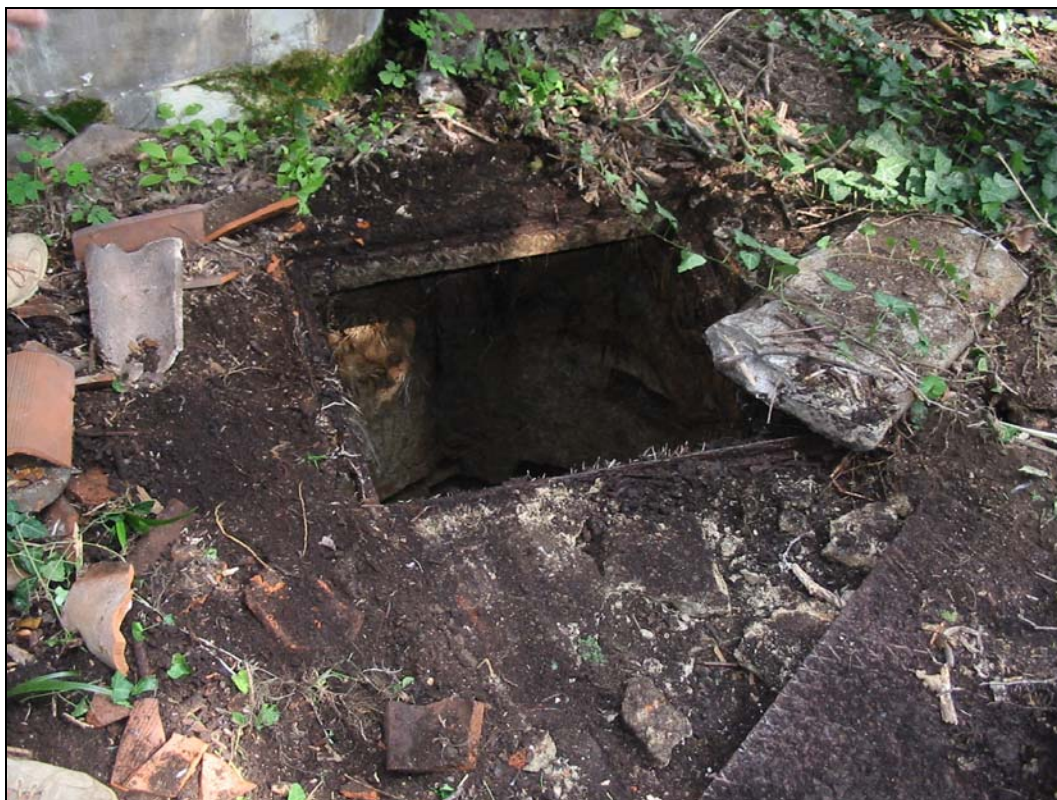
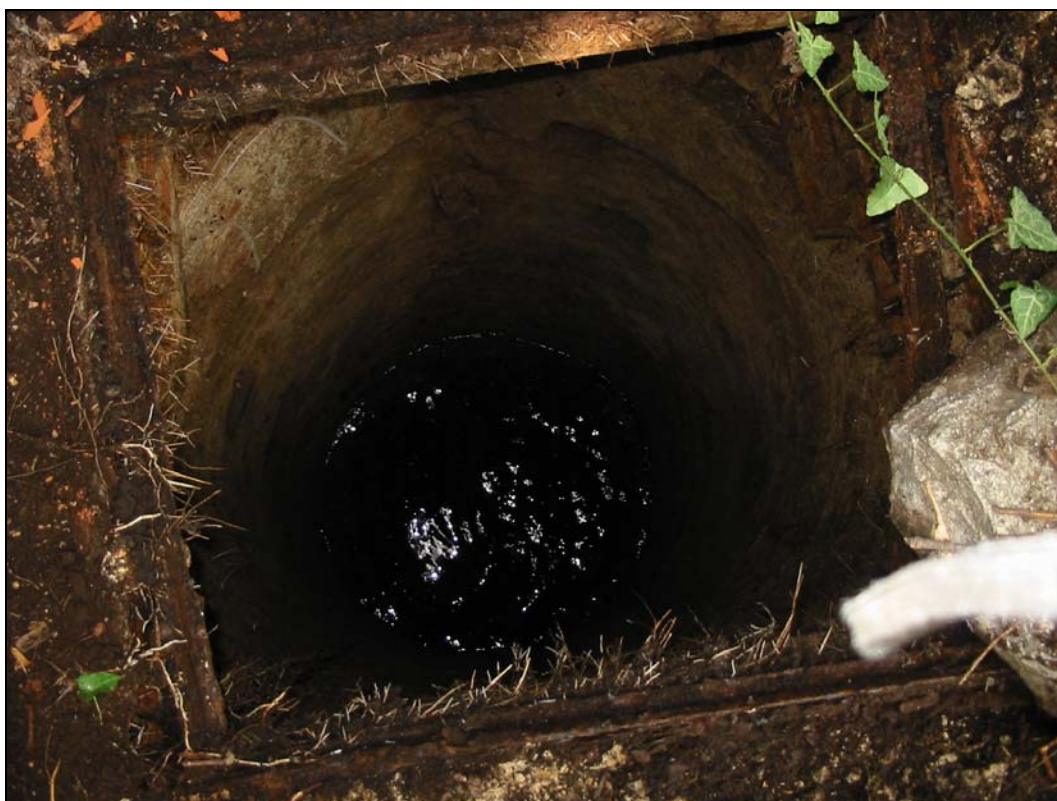
**Foto 8-9** – Saggio S9; dettaglio del pozzo (con acqua visibile sul fondo).

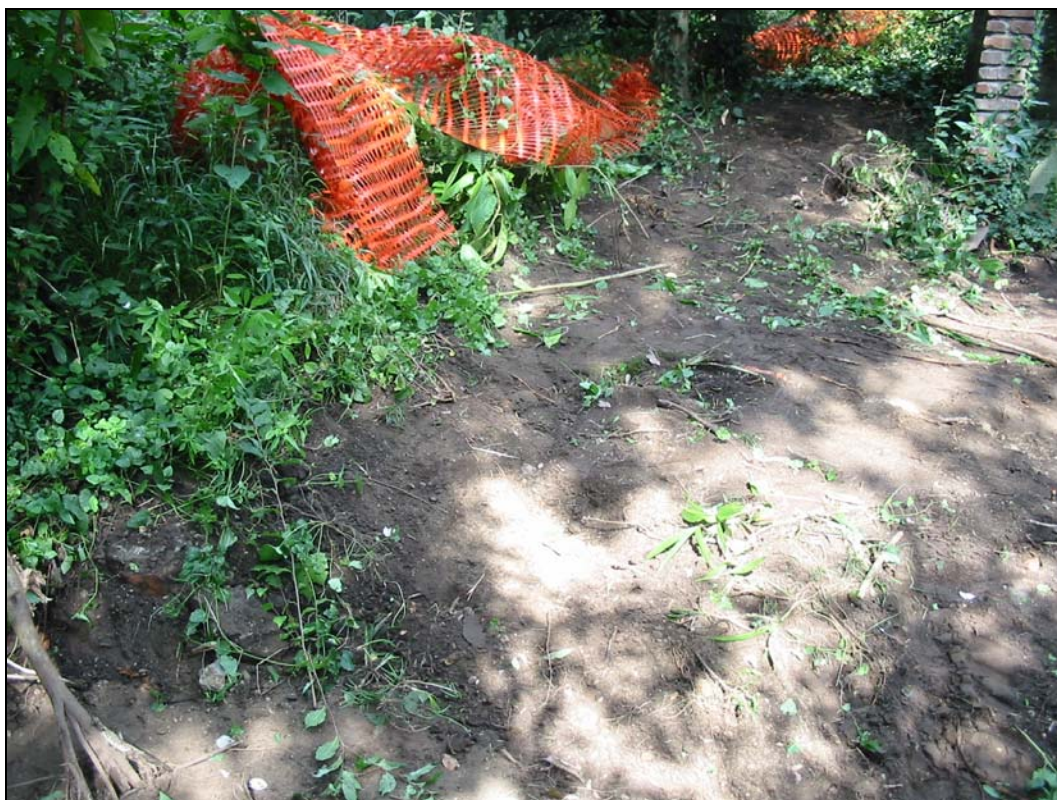
**Foto 10** – Saggio S9; rimozione della vegetazione nella porzione antistante il locale – pozzo; a sinistra si intravede l'estremità Nord del muretto che delimita la porzione Sud-est del Parco, già evidenziato con i saggi S6 e S7; i saggi non hanno evidenziato nulla di interessante; a tratti è ancora presente la vegetazione ornamentale (Convallaria, Calla) che era coltivata prima dell'abbandono dell'area.

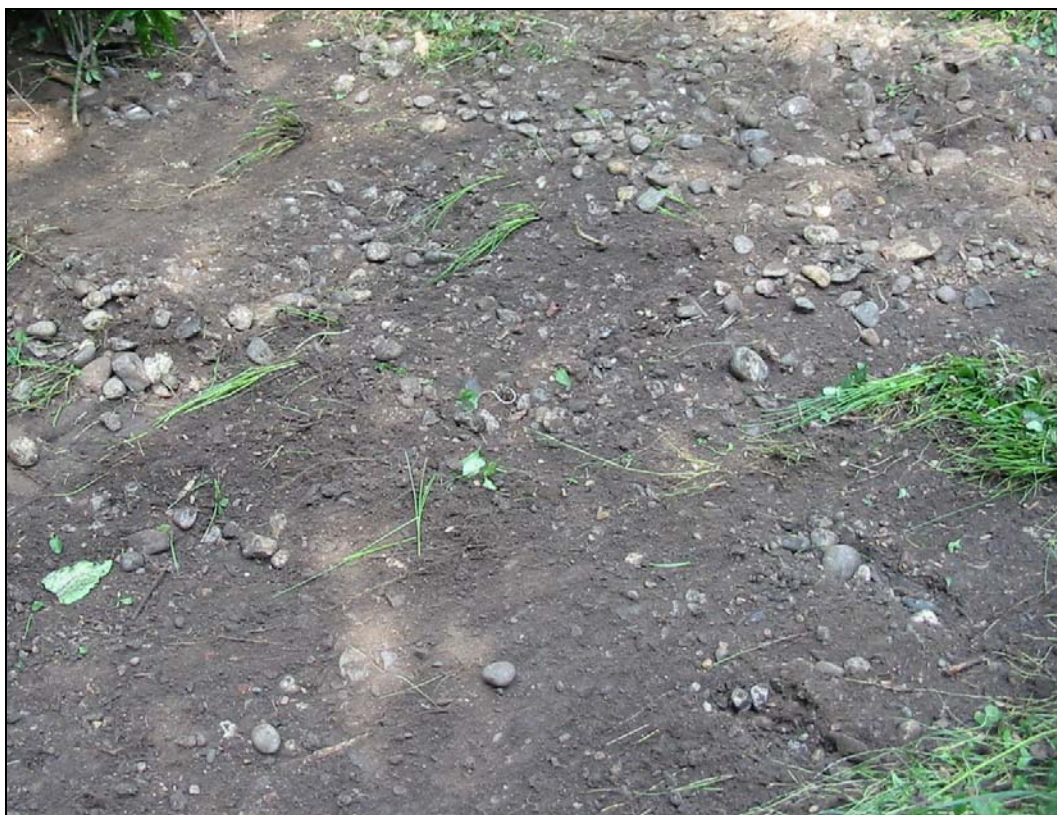
I saggi S11 e S12 sono stati operativamente unificati in una singola "strisciata" allungata dall'ingresso del Parco su Viale Dante verso Sud, in direzione del portale di ingresso al Parco posto sulla facciata della Villa. Hanno evidenziato una pavimentazione in ciottoli (la tipica rizzata lombarda) nell'area antistante l'ingresso di Via Piave, posata su sottofondo di terra battuta e pochi inerti a formare probabilmente un semicerchio avente raggio di circa 5 -6 m.

**Foto 10** – Saggio S11-S12, porzione del saggio in prossimità dell’ingresso di Via Piave; la rimozione dello strato superiore del terreno e del cotico erboso ha scoperto la pavimentazione in ciottoli antistante l’ingresso, a formare probabilmente un semicerchio centrato sulla mezzeria dello stesso. I ciottoli appaiono posati su un letto di terra battuta e sabbia, probabilmente mescolata a pochi inerti.

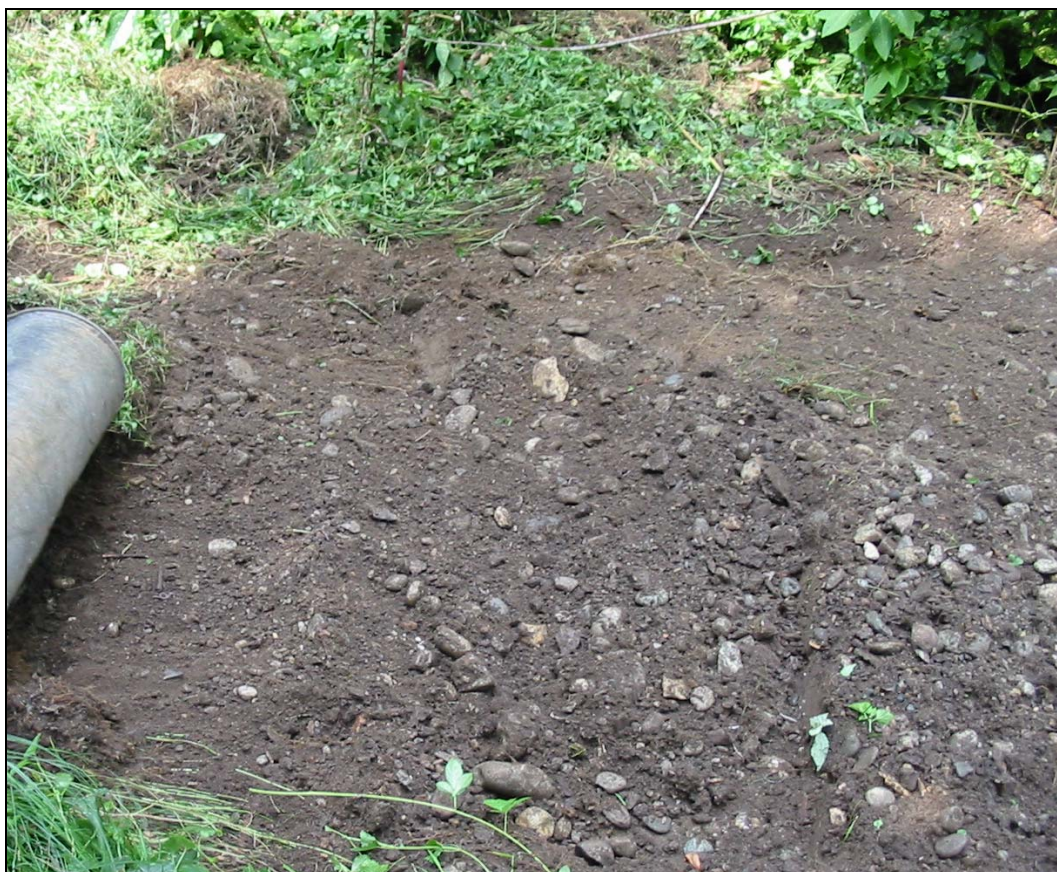
**Foto 11** – Saggio S11-S12, porzione mediana della “strisciata”, con andamento Nord-Sud, con la quale sono stati operativamente unificati i due saggi. Sono evidenti i ciottoli che formavano la pavimentazione, la quale era in gran parte nascosta dal cotico erboso.

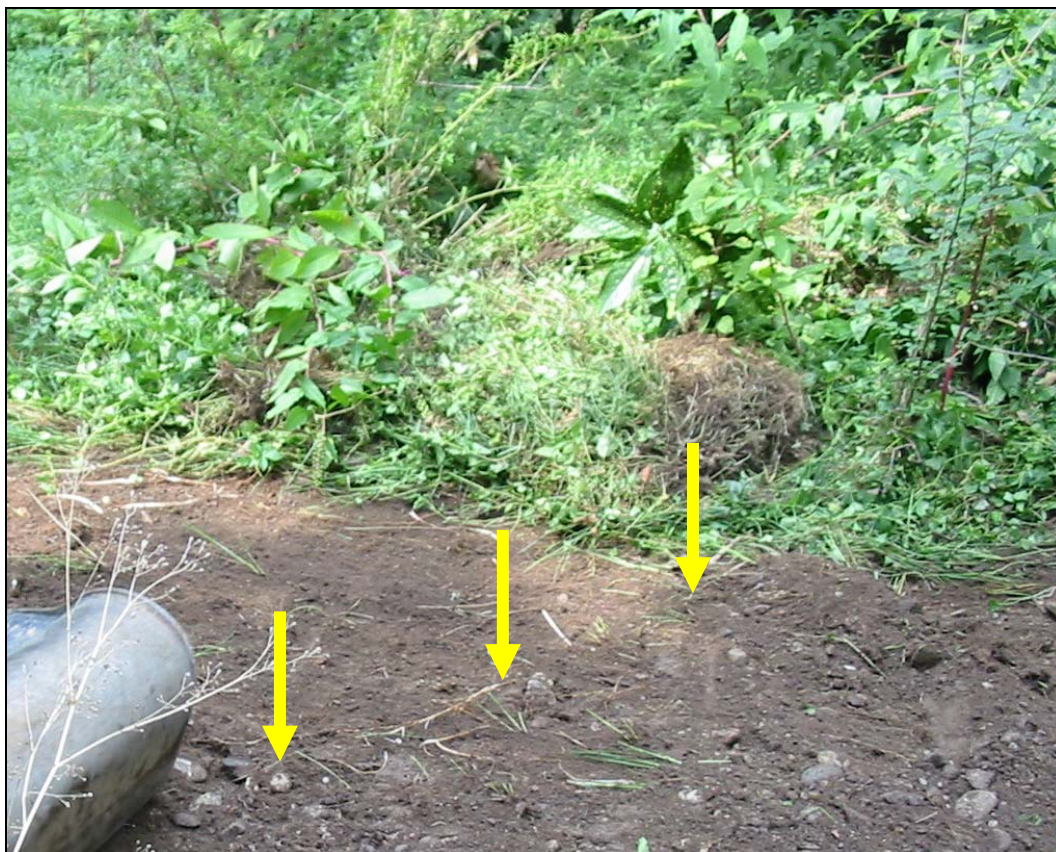
Si è evidenziato il limite esterno della pavimentazione in ciottoli; oltre tale limite non ci sono segni di vecchie pavimentazioni e/o sottofondi di un possibile viale di collegamento con il portale di ingresso al Parco dalla Villa.

**Foto 12** – Saggio S11-S12, estremità Sud dell'area sottoposta a saggio; le frecce evidenziano il margine della pavimentazione in ciottoli, oltre il quale non sono emersi segni di pavimentazioni e/o di sottofondi di un possibile viale di collegamento tra l'ingresso Nord al Parco (su Via Piave) e il portale di ingresso al Parco dall'edificio della Villa.

- la realizzazione del viale rettilineo di collegamento tra l'ingresso di Via Piave e il portale di accesso sul fronte Nord della Villa, in quanto di grande effetto scenografico e la cui presenza, seppur non più ad oggi verificabile, è probabile anche in relazione all'impianto architettonico del fabbricato e dell'assialità tra cancello di ingresso su via Piave e corridoio voltato lungo il fronte nord del fabbricato che conduce alla corte interna; di un possibile viale, come parte dell'impianto formale del Parco, è presente traccia unicamente nella planimetria del Catasto Teresiano, già riportata nella Relazione introduttiva al Progetto definitivo;

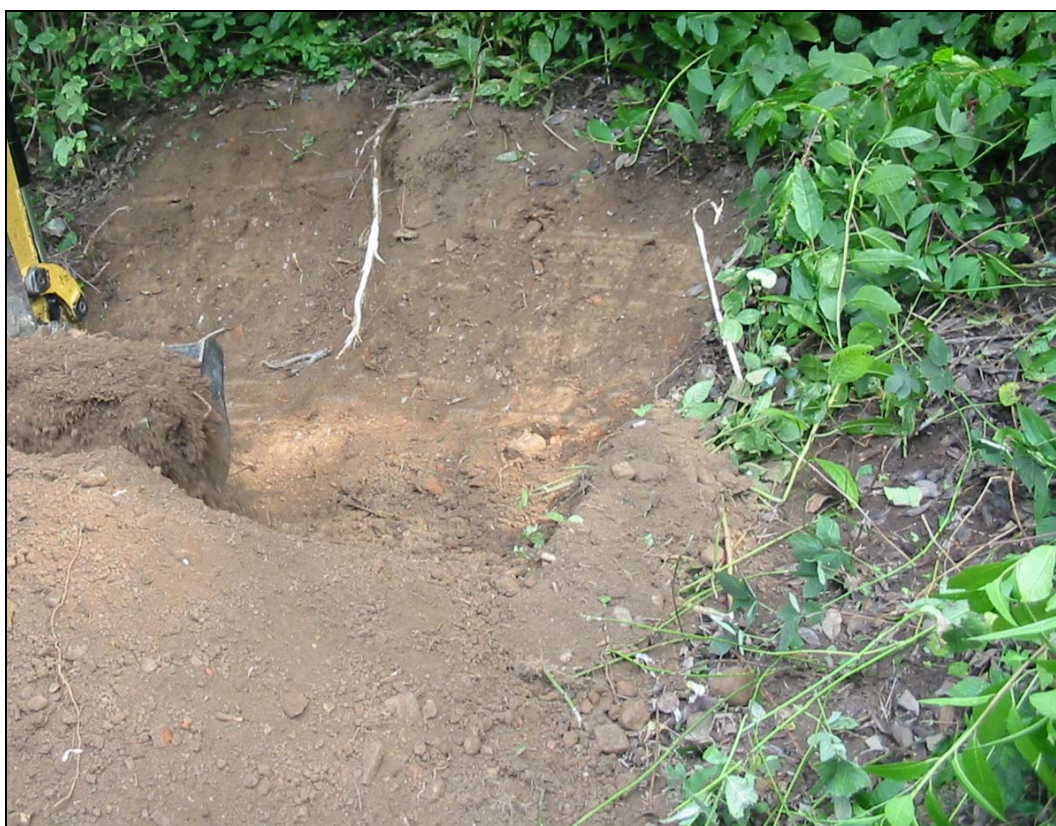
Il saggio S13, effettuato nei pressi del suddetto ingresso pedonale, non ha evidenziato nulla di notevole; non sono emerse tracce del precedente muro di recinzione, né tracce dei vialetti, quindi da ritenersi pressoché scomparsi, come del resto lasciava supporre la loro struttura in semplice terra battuta.

**Foto 13** – Saggio S13 nel settore Nord-ovest del Parco; il saggio non ha evidenziato nulla di significativo

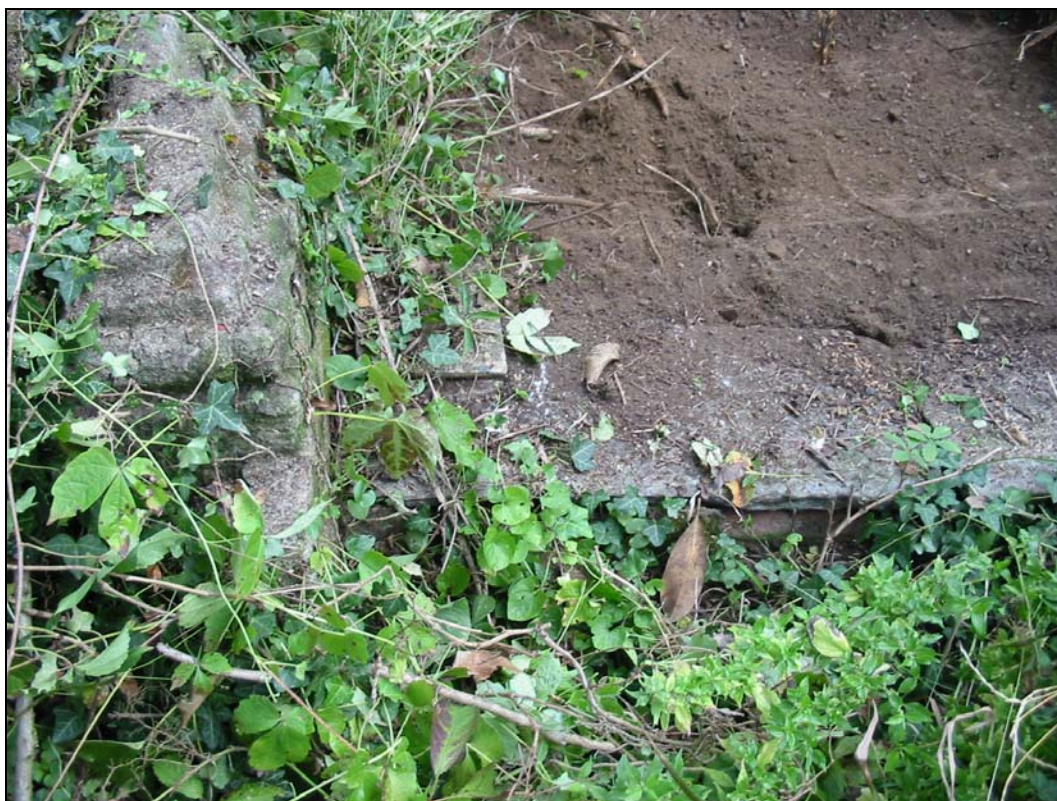
Il saggio S14 ha scoperto una soglia in pietra, tra due basamenti di stipite, forse mantenuti come testimonianza del vecchio muro di recinzione; di questo, non sono stati ritrovati altri resti significativi, né in fondazione né in elevazione.

**Foto 14** – Saggio S14 nel settore Sud-ovest del Parco; particolare della soglia e dei basamenti di stipite prima nascosti dalla vegetazione; la soglia è forse una parte del precedente muro di recinzione del Parco, collocato originariamente alcuni metri più arretrato (verso Est) rispetto all’attuale; una striscia di terreno era quindi esterna all’attuale Parco, pur appartenendo alla medesima Proprietà; l’area è stata inglobata nel Parco demolendo il vecchio muro e realizzando l’attuale lungo Via Dante. Non sono stati rilevati resti significativi di vecchi sentieri e vialetti pedonali.

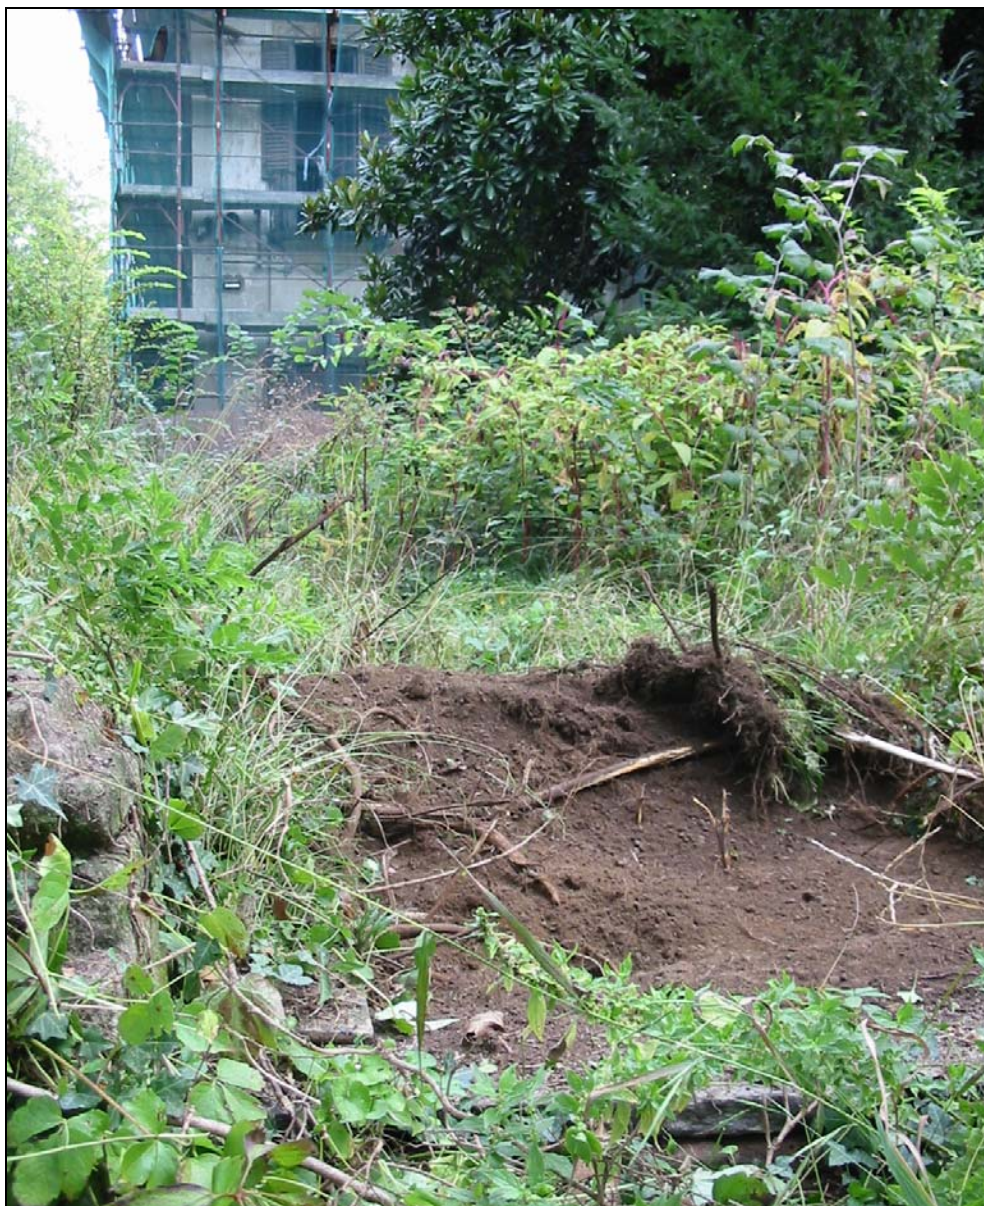
Il saggio S14 è stato suddiviso in due punti, a Sud e a Nord della soglia. Nessuno dei due sottosaggi ha evidenziato altre emergenze architettoniche.

**Foto 14** – Saggio S14 visto da Ovest verso Est (sullo sfondo è visibile il lato Ovest della Villa). I due “sottosaggi” S14, effettuati a destra e a sinistra della soglia non hanno rivelato tracce dei preesistenti vialetti e camminamenti, né segni di fondamenta del precedente muro di recinzione.
