Restauro e manutenzione straordinaria Santuario di Sant'Emiliano

PROGETTO ESECUTIVO

Oggetto: Indagini stratigrafiche. Studio preliminare degli strati materici sovrapposti all'originale e delle finiture pittoriche presenti sulle superfici murali esterne del Santuario Sant' Emiliano.

PROPOSTA D' INTERVENTO PER IL RESTAURO CONSERVATIVO DELLE SUPERFICI MURALI DELLA FACCIATA

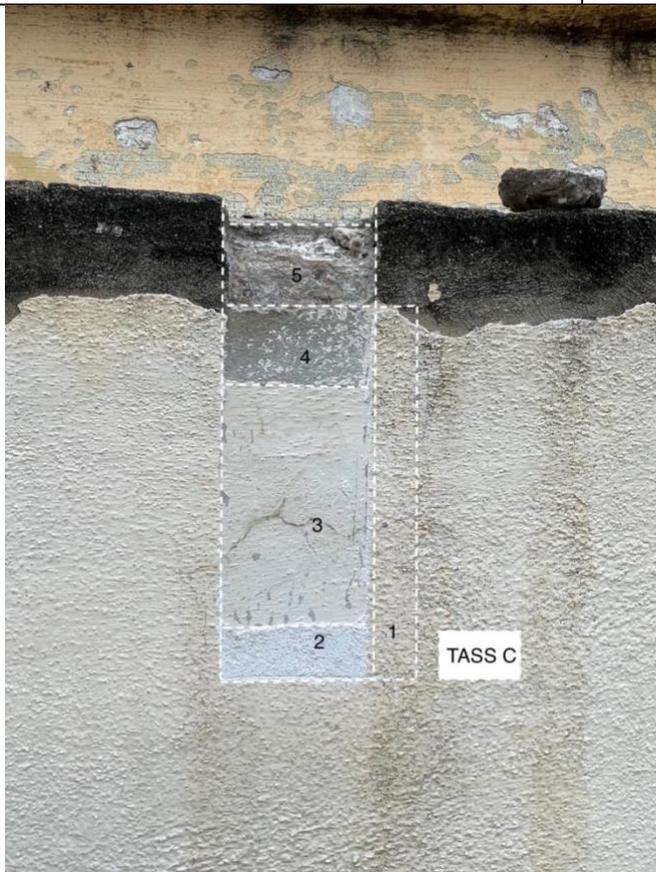
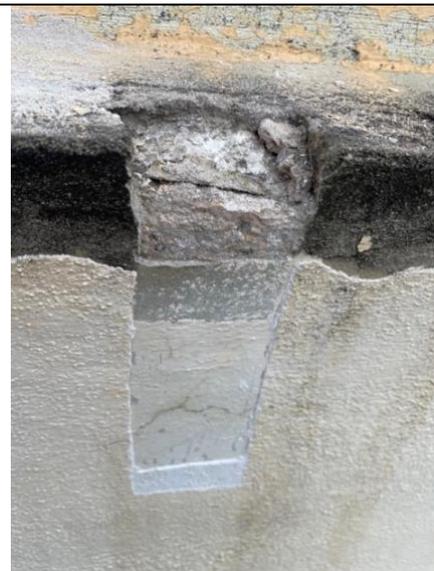
TASS.C

1 Tinteggiatura a calce di colore giallino. (restauro 2006)

5 Strato di intonaco adiacente alla struttura muraria realizzata in pietra locale e mattone. La malta di cui è composto presenta alcuni bottaccioni di calce bianca e un inerte di colore chiaro derivato dalla macinazione della pietra locale, presenta una granulometria medio-grande e una finitura superficiale dall'aspetto rustico e colorato a calce con intonazione oca.

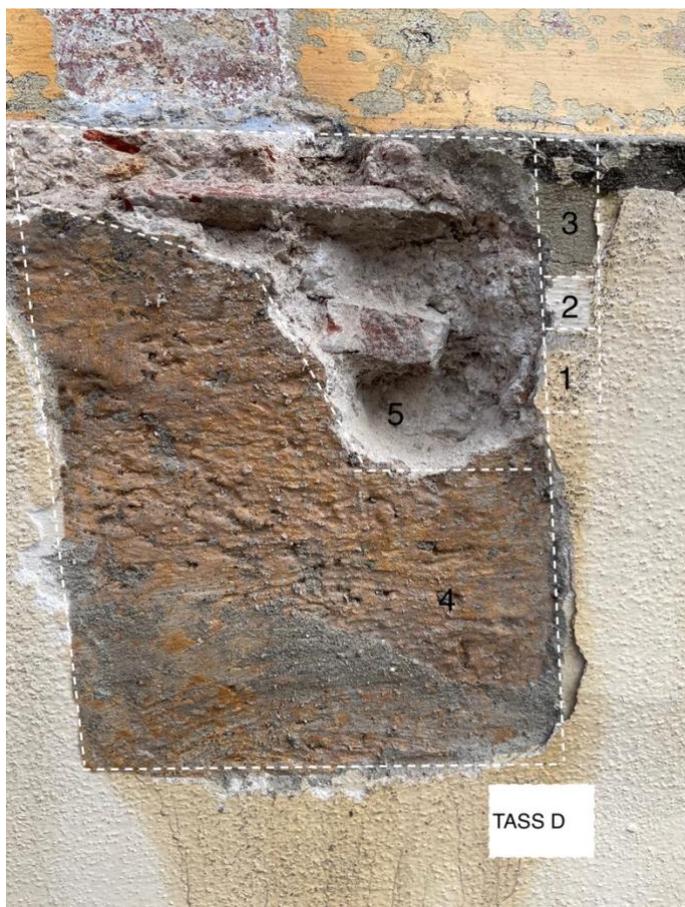
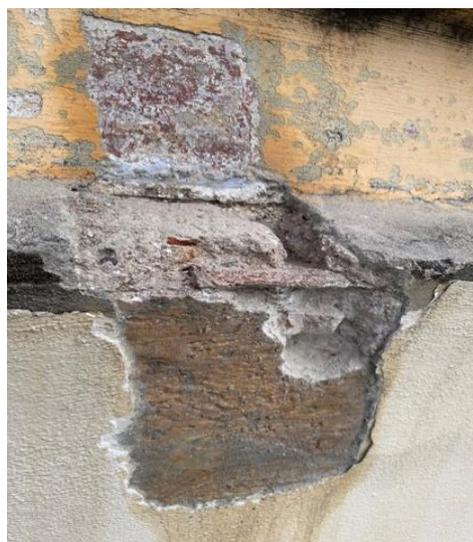
TASS D

1 Tinteggiatura a calce di colore giallino stesa su Intonachino in malta di calce, composto da sabbia fine e calce, 2mm di spessore. Malta friabile fratazzata a "civile" con superficie regolare. (intervento 2006)

4 Strato di intonaco adiacente alla struttura muraria. La malta di cui è composto presenta alcuni bottaccioni di calce bianca e un inerte di colore chiaro derivato dalla macinazione della pietra locale, presenta una granulometria medio-grande e una finitura superficiale dall'aspetto rustico, realizzato a fratazzo e colorato con colori a calce con intonazione ocra.

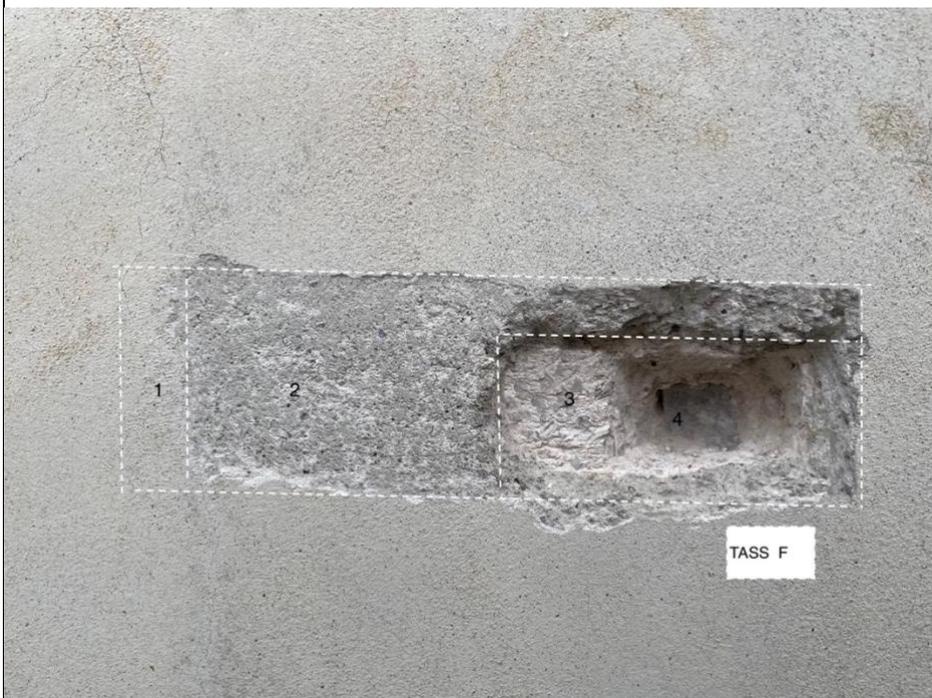
TASS. F

1 Intonachino in malta di calce composto da sabbia fine e calce, 2mm di spessore. Malta friabile fratazzata a "civile" con superficie regolare. (restauro 2006)

Descrizione: Il saggio è stato sulla superficie della facciata nella zona centrale, all' altezza delle finestre. Si osserva in questa zona un avanzato stato di degrado e nella tassellatura l'assenza di tracce pittoriche. Viene inoltre segnalata la notevole tenacia dell'intonaco a calce aderente alla struttura murale che risulta fortemente resistente all' azione meccanica del martellino

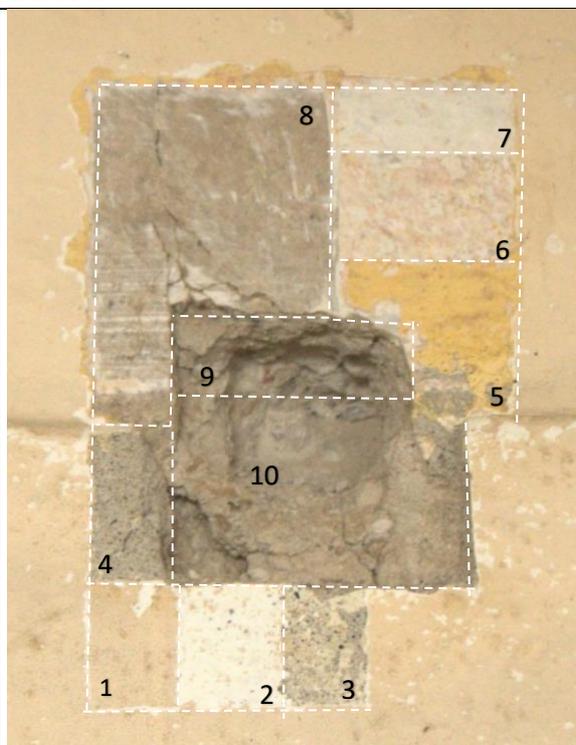
TASS. G

1. Tinteggiatura beige realizzata con pittura acrilica di produzione industriale, compatta e ben adesa alla superficie.

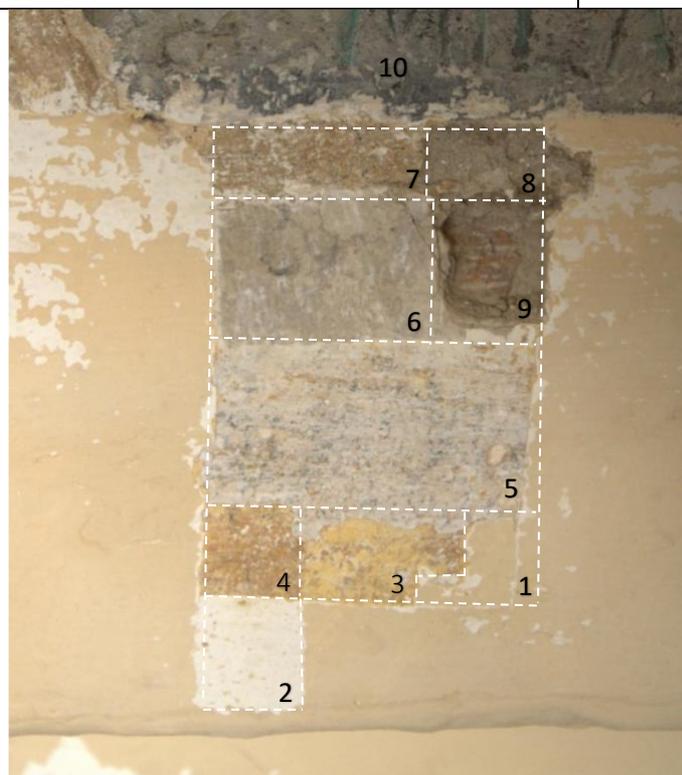
TASS. H

1. Tinteggiatura beige con pittura acrilica di produzione industriale, compatta e ben adesa alla superficie.

5. Strato confuso, composto da tracce di diversa tinteggiatura a calce, molto compatto. Nella stesura si individuano frammenti di colore avorio, rosato, grigio, senza individuare delle valenze decorative, probabilmente una zona degradata ripresa con più tinteggiature.

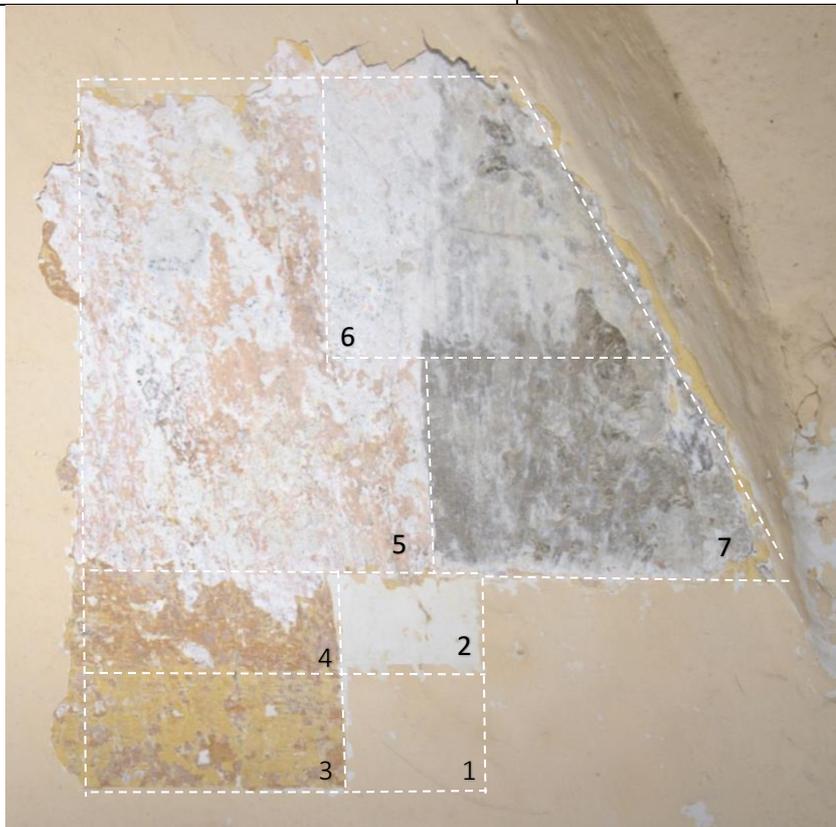
TASS. I

1. Tinteggiatura beige con pittura acrilica di produzione industriale, compatta e ben adesa alla superficie.
2. Tinteggiatura a tempera bianca di produzione industriale. Film cromatico con tendenza a spolverare.
3. Tinteggiatura a tempera gialla (applicata in 2-3 stesure successive) difficilmente divisibili, film fragile e con tendenza a disgregarsi. Stesura di origine novecentesca.
4. Tinteggiatura a tempera color terra di Siena, film fragile e con tendenza a disgregarsi. Probabilmente databile alla seconda metà del XIX° secolo
5. Tinteggiatura a calce rosata, forse riproposta in due stesure successive, film cromatico frammentario con tendenza a disgregarsi e a distaccarsi.

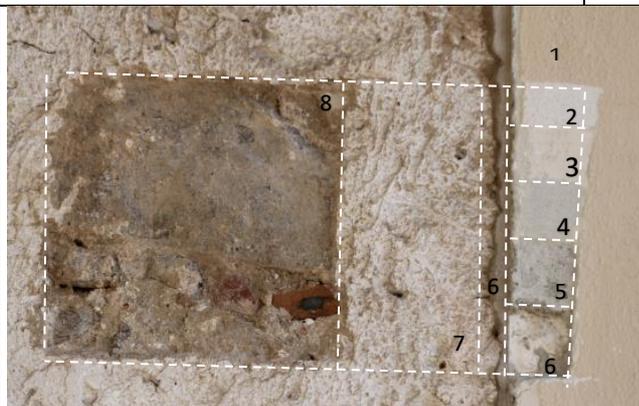
TASS. N

1. Tinteggiatura beige con pittura acrilica di produzione industriale, compatta e ben adesa alla superficie.
2. Rasatura di malta di calce
3. Tracce di tinteggiatura giallina a tempera, molto delicata e con tendenza a disgregarsi, poco adesa alla superficie in malta cementizia.

Al di sotto, si rinviene la sola presenza di un intonaco al rustico , di circa 1 cm di spessore, realizzato con malta di calce e inerte locale avente granulometria mista , scialbato in superficie con una stesura di calce bianca.

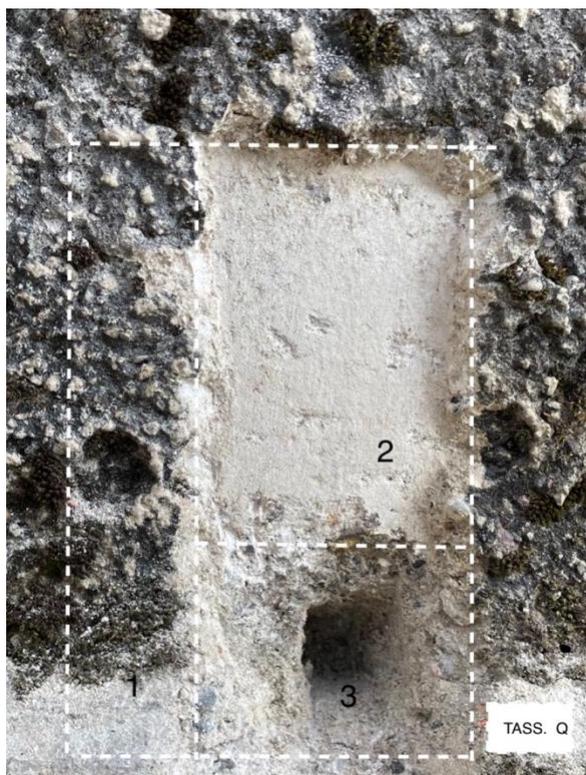
TASS. Q

- 1 Strato di intonaco cementizio con una finitura superficiale ruvida, "strollatura". Spessore 1 cm circa. (manutenzione 2006)
- 2 Finitura superficiale, effetto calce.
- 3 Strato di intonaco di almeno 3 cm di spessore (non si è riusciti ad arrivare al supporto murario) realizzato con malta bastarda in cui sono presenti inerti di piccole e medie dimensioni derivati dalla frantumazione della pietra locale.

Descrizione: Il saggio è stato eseguito sul muro contenitivo retrostante la zona all'aperto pavimentata e occupata da tavoli

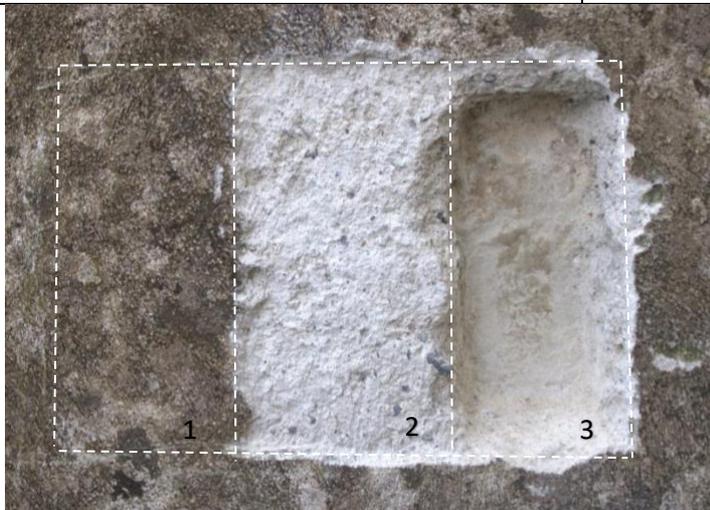
TASS.S

- 1 Rasatura di intonaco cementizio con una finitura superficiale a frattazzo, Spessore 0,5 cm circa, media tenacità. Sulla superficie si rileva la formazione di patina biologica
- 2 Rinzafo cementizio, composto da inerte medio sottile, 3 cm circa di spessore, buona compattezza e tenacità, ottima adesione al supporto murale .
- 3 supporto murale, pietra

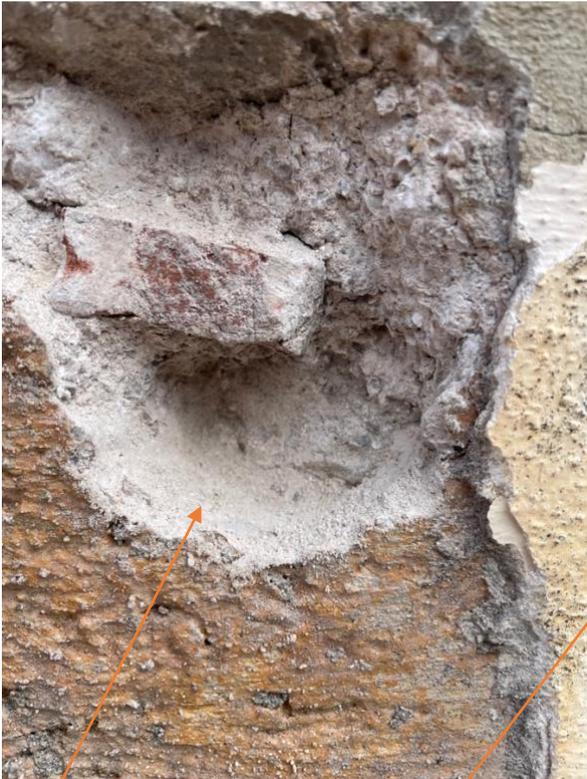
Particolare tassello D

Si tratta di uno strato di intonaco adiacente alla struttura muraria realizzata in pietra locale e mattone. La malta di cui è composto presenta alcuni bottaccioni di calce bianca e un inerte di colore chiaro derivato dalla macinazione della pietra locale, che in alcuni casi presenta una granulometria fine (tass D) e in altri mostra una granulometria medio-grande (tass F)

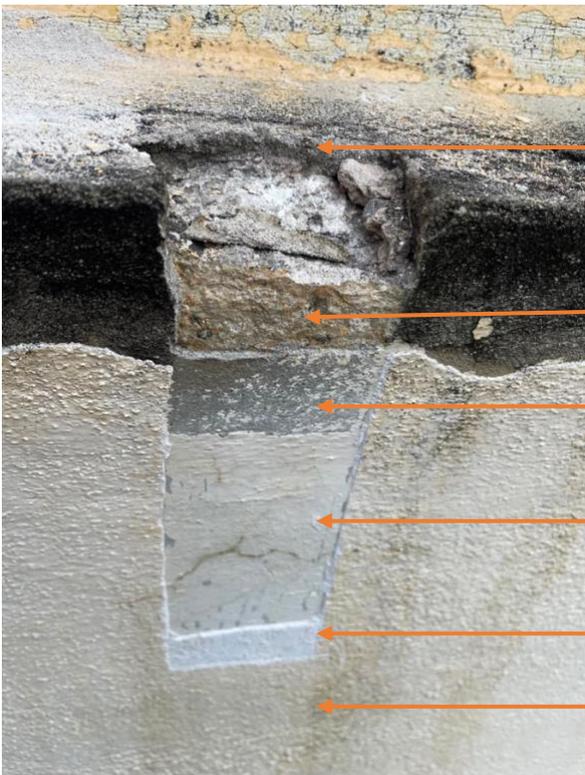
Tassello A

L'immagine che segue è esemplificativa per comprendere la successione più completa, al momento riscontrata, degli strati materici e pittorici presenti in facciata. Si rammenta infatti che le zone indagate sono state al momento limitate e necessariamente verranno ampliate in fase lavorativa con la presenza di un ponteggio adeguato.

- 5 Malta cementizia
(difficile datazione in quanto sono varie le manutenzioni susseguitesi nel secolo scorso)
- 6 Intonaco rustico dipinto in ocre
(fine ottocento inizio secolo scorso?)
- 4 Rasatura cementizia
(2000-2002)
- 3 Pitturazione avorio
- 2 Rasatura/intonachino a calce
(2006)
- 1 Pitturazione giallina

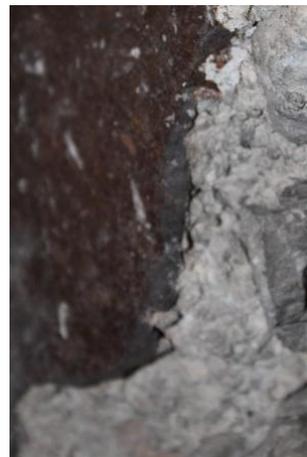
Immagine dei locali retrostanti l'abside che evidenziano le trasformazioni subite dalla parete: al livello superiore si evidenzia un intonacatura di origine recente realizzata con malta cementizia, al livello inferiore, l'ambiente rustico con funzione di locale di servizio, ha mantenuto una porzione di muratura a vista, intonacata solo nella zona superiore con una malta di intonazione scura, forse realizzata in questo modo per una funzione isolante (?)

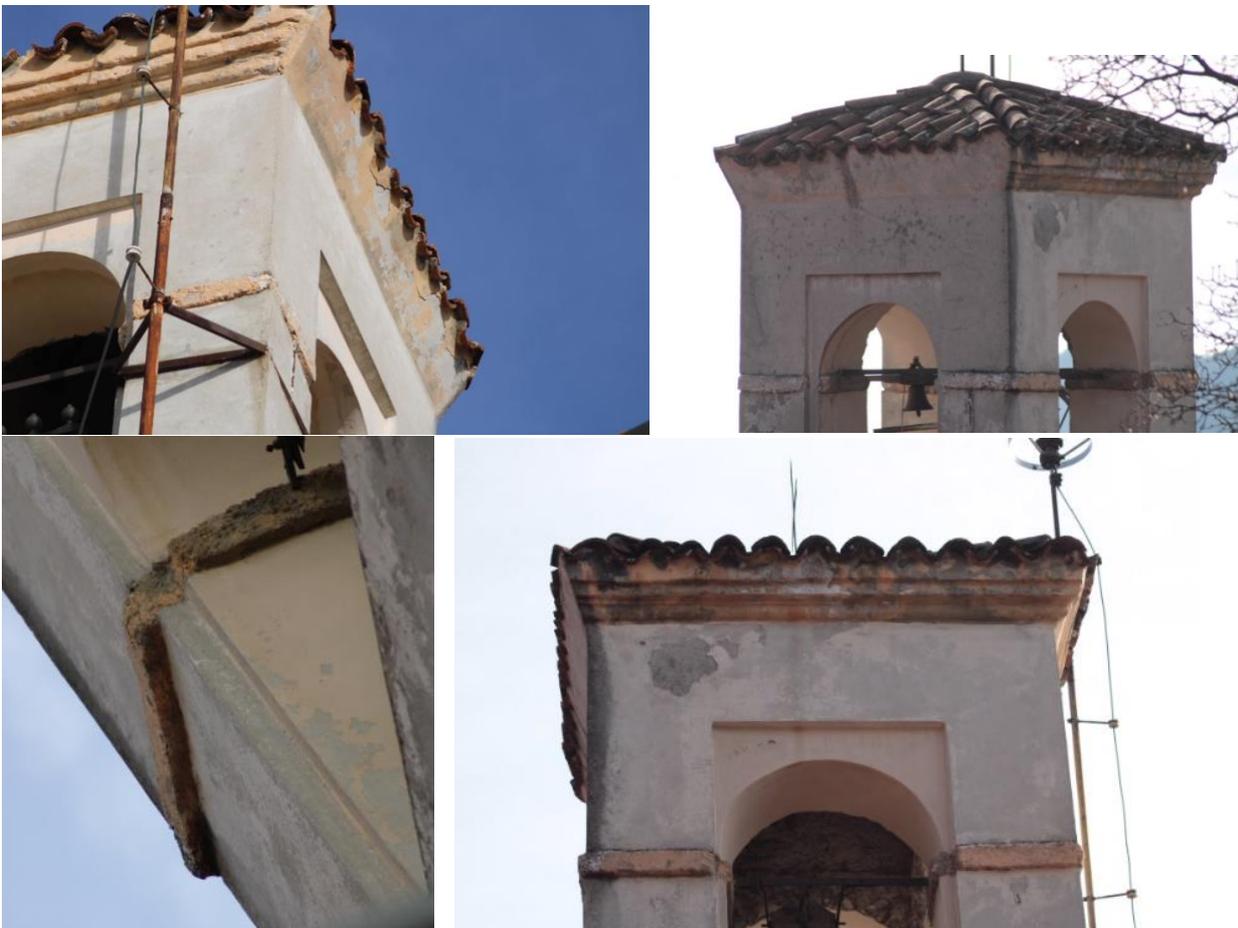
La modalità rapida e superficiale di intervento ha determinato anche la manomissione di due dei cornicioni che coronano la parte sommitale della cella campanaria, con cancellazione totale delle cornici che lo componevano e successiva realizzazione di stuccatura liscia, lievemente aggettante. Il saggio N , realizzato sulla parete protetta dalla falda del tetto dell'edificio addossato alla chiesa, ha evidenziato, al di sotto di una stesura di malta cementizia compatta e recente , la presenza di una malta di calce di colorazione marrone chiaro, avente finitura al rustico e uno spessore di circa 1 cm , composta da inerte di origine locale e , probabilmente, da una parte di terriccio

Immagini della cella campanaria che mostrano la condizione pessima delle cornici originali in parte manomesse da interventi mediocri di rifacimento con malta cementizia

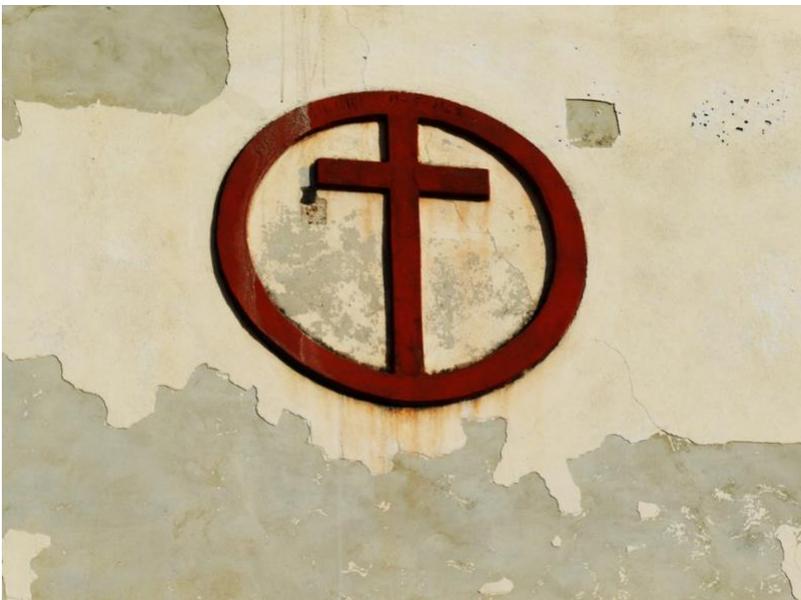
In queste due immagini appare evidente l'esfoliazione dell'intonachino di rivestimento. Lo strato di intonachino tinteggiato è sollevato, in fase di caduta. Molto debole è l'adesione alla rasatura sottostante, liscia e compatta, realizzata in cemento.

La rasatura in cemento presenta abrasioni e fessurazioni sottili, segni di percolamento e ruscellamento di acqua piovana.

Anch'essa, da tempo esposta alla aggressione degli agenti atmosferici, ha subito l'attacco degli agenti biodeteriogeni.

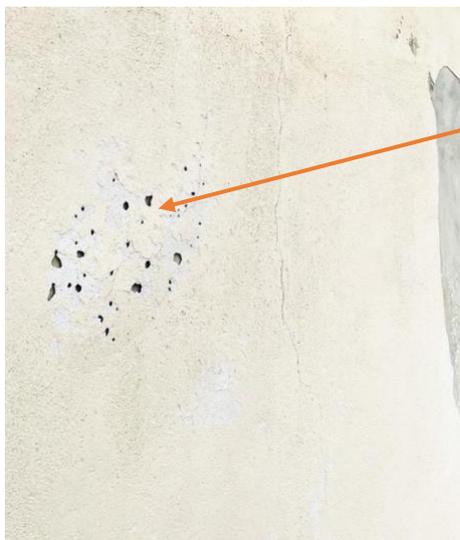
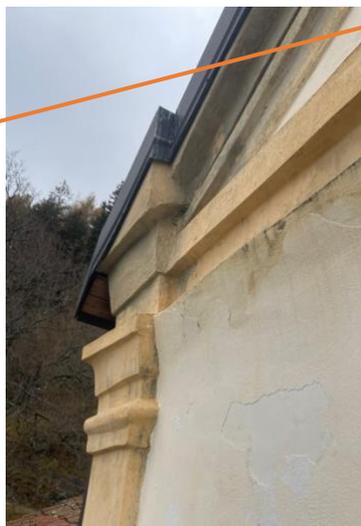
L'accelerazione di questo degrado è sicuramente imputare all'esposizione esterna e azione erosiva degli agenti atmosferici. E' infatti chiaramente visibile come l'azione erosiva delle precipitazioni, in concomitanza con agenti inquinanti, e l'abbondante presenza d'acqua sotto forma di umidità all'interno dei materiali, abbiano contribuito alla migrazione, evaporazione e rideposito di sali, dando origine ai fenomeni di disgregazione, decoesione e conseguenti lacune di intonaco diffuse e di notevole entità. Distacchi e sbollature degli strati di intonachino di medie dimensioni sono riferibili in particolare alla superficie superiore del prospetto.

La forza battente delle precipitazioni innesca un processo distruttivo della superficie, già in parte sollevata, che in seguito degenera in caduta materica.

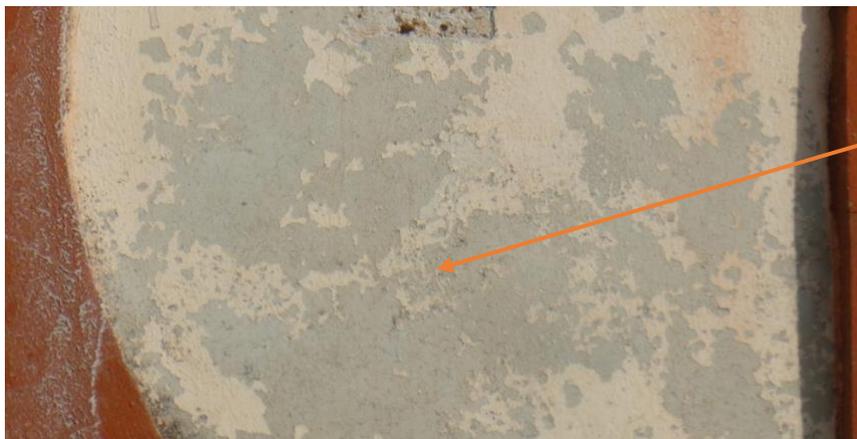
Fenomeni di efflorescenza salina con aumento di volume dei sali e conseguente disgregazione della materia

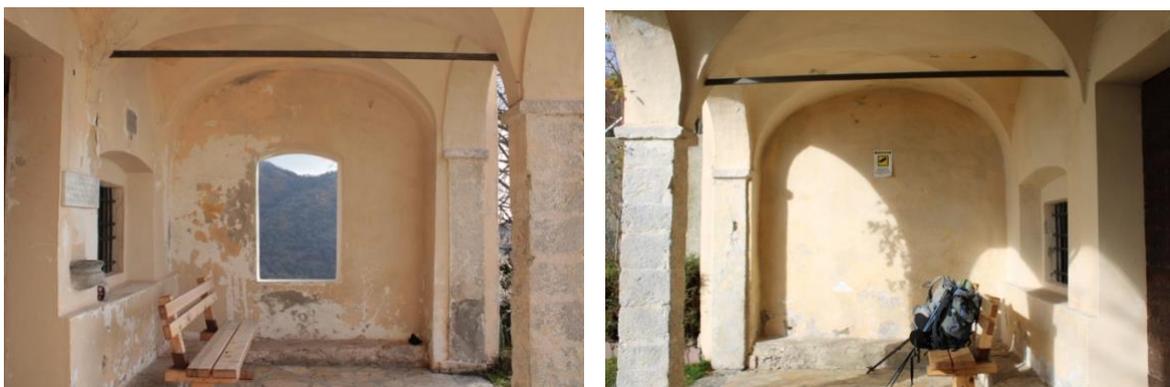
Il portico attraverso il quale si accede al Santuario, presenta superfici murali su cui gli stati materici sovrammessi, per collocazione certamente più riparata, sono meglio conservati. Tuttavia è presente umidità di risalita in particolare sulla parete rivolta a Nord-Est che determina cadute di strati pittorici, in particolare nella zona inferiore.

Interno portico. Superfici parietali con evidenti sollevamenti e cadute di pellicola pittorica

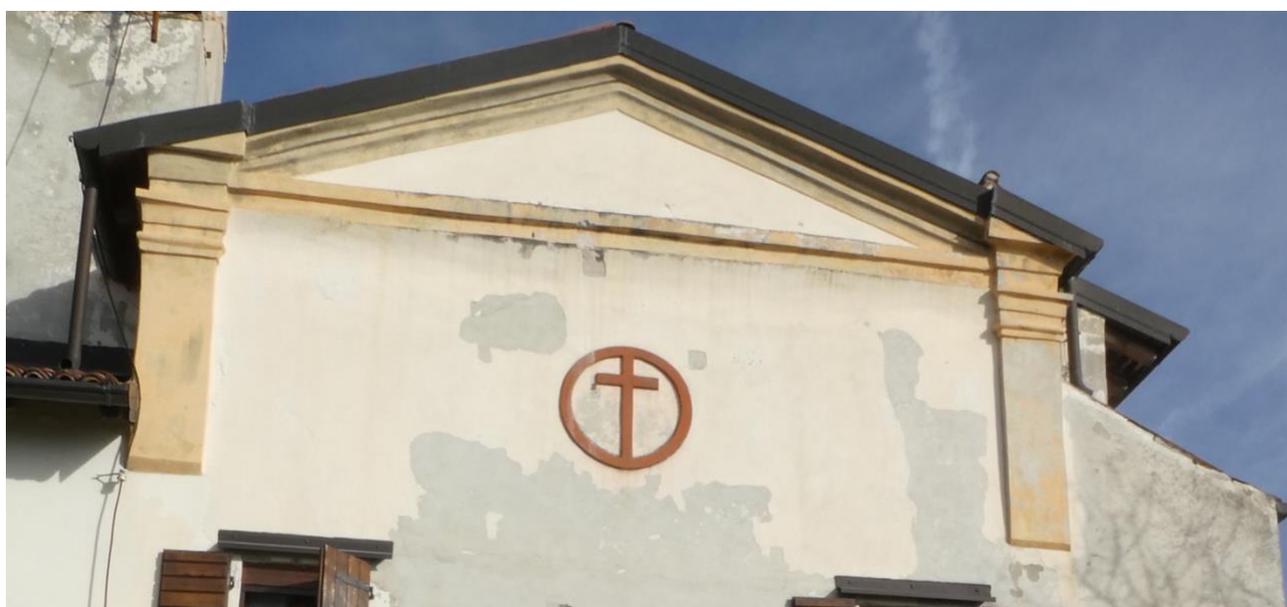
FENOMENO DI DEGRADO : Depositi superficiali incoerenti, adesi e non adesi	SCHEDA N. 1
DESCRIZIONE DEL DEGRADO	CAUSE
<p><i>Deposito superficiale: accumulo di materiali estranei di varia natura, quali, ad esempio, polvere, terriccio.</i></p> <p><i>A spessore variabile: coerenza, aderenza variabili al materiale sottostante. Presente maggiormente nelle zone protette dal sottotetto e non soggette al dilavamento .</i></p>	<p><i>-Esposizione, scabrosità della superficie;</i></p> <p><i>-mancata manutenzione;</i></p> <p><i>-deposizione secca di inquinanti atmosferici naturali (particellati, polveri, ecc.) e conseguente accumulo.</i></p>

MORFOLOGIA E ASPETTO	<i>Accumulo di materiali estranei di varia natura di scarsa coerenza e aderenza, Incurimento della superficie e della tonalità cromatica della superficie pittorica. Compromette soprattutto le prestazioni legate all'aspetto estetico.</i>
ESTENSIONE	<i>Diffusa. Presente in particolare nelle zone superiori sui piano orizzontali delle modanature del timpano.</i>

OBIETTIVO-INTERVENTO DI RESTAURO
<i>Rimozione sulla superficie pittorica del deposito. La pulitura deve interessare solo i materiali da alleggerire o da rimuovere senza causare la perdita di parti originali. L'operazione deve essere preceduta da precise valutazioni critiche e da indagini preliminari, in considerazione del fatto che in molte zone la superficie presenta sollevamenti in fase di caduta. L'obbiettivo è quello di migliorare la leggibilità in particolare delle porzioni cromatiche e decorative.</i>

DESCRIZIONE SINTETICA DEL PROTOCOLLO OPERATIVO INTERVENTO DI RESTAURO
<p>PULITURA A SECCO</p> <p><i>Rimozione di depositi superficiali incoerenti con la materia originale, quali polvere sedimentata, e incrostazioni di varia natura sovrapposte alla superficie, mediante pennelli morbidi, spugne wischab e aspirapolvere, al fine di individuare tutte le zone in cui si è mantenuta traccia della pellicola pittorica e il loro stato conservativo.</i></p>

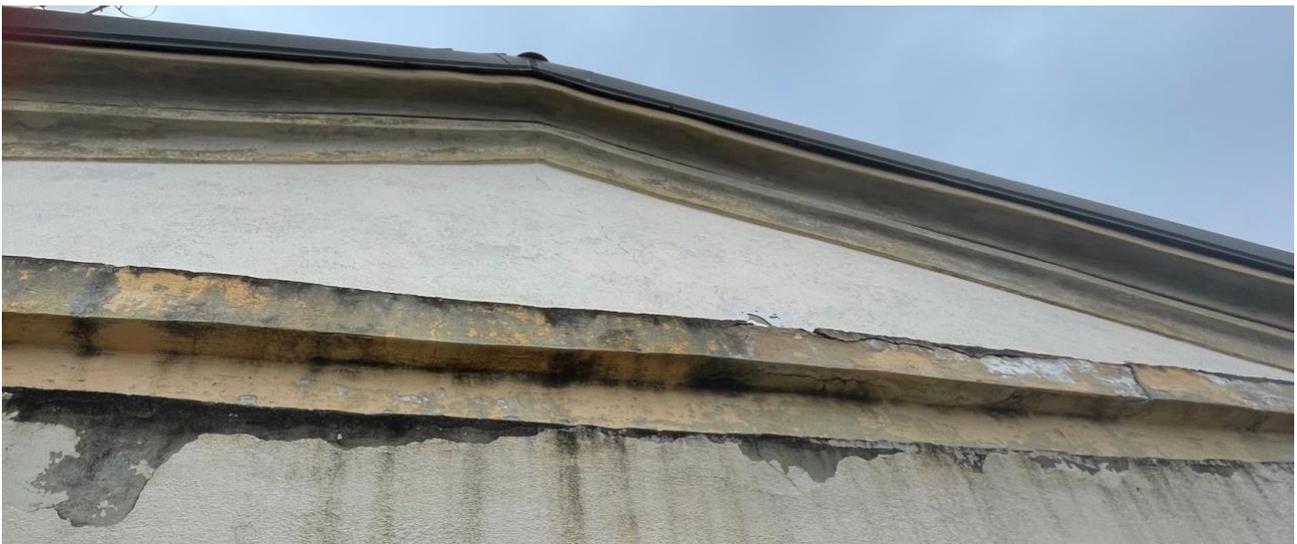
FENOMENO DI DEGRADO : Depositi superficiali adesi	SCHEDA N. 2
DESCRIZIONE DEL DEGRADO	CAUSE
<i>Deposito superficiale adeso e aderente al materiale sottostante.</i>	<i>-mancata manutenzione; -deposizione secca di inquinanti atmosferici naturali -deposizione secca di inquinanti quali polveri carboniose derivate e conseguente accumulo.</i>

OBIETTIVO-INTERVENTO DI RESTAURO
<i>Rimozione sulla superficie pittorica del deposito aderente. La pulitura deve interessare solo i materiali da alleggerire o da rimuovere senza causare la perdita di parti originali. L'operazione, deve essere preceduta da precise valutazioni critiche e da indagini preliminari, in considerazione del fatto che in molte zone la superficie presenta sollevamenti in fase di caduta. L'obbiettivo è quello di migliorare la leggibilità in particolare delle porzioni cromatiche e decorative delle superfici murali.</i>

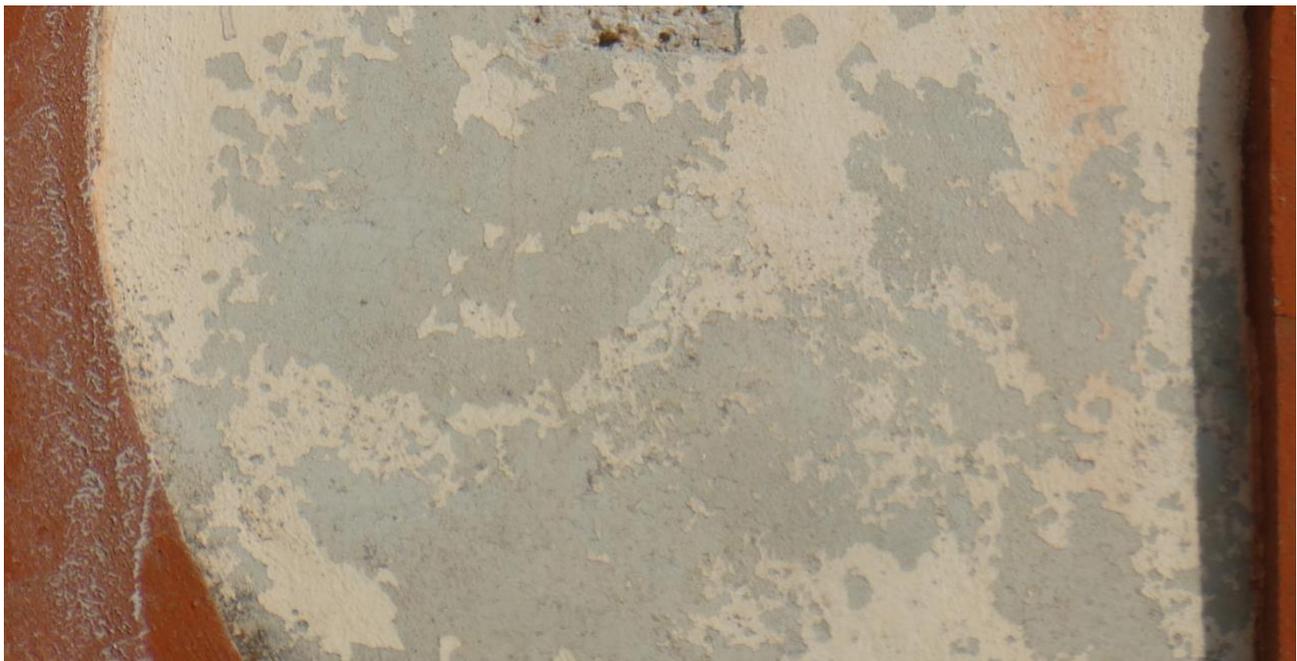
FENOMENO DI DEGRADO :<i>cristallizzazione dei sali solubili ed efflorescenze saline</i>	SCHEDA N 3
DESCRIZIONE DEGRADO	CAUSE
<i>Efflorescenza : Formazione superficiale di aspetto cristallino o polverulento o filamentoso, generalmente di colore biancastro</i>	<i>-infiltrazione di acqua piovana -Ristagno o lenta evaporazione di acqua -mancata manutenzione;</i>

MORFOLOGIA E ASPETTO	<i>Barbe e aloni bianchi, cristalli superficiali. Compromettono le prestazioni fisiche e incidono sull'aspetto estetico.</i>
ESTENSIONE	<i>Zone particolarmente interessate sono i prospetti esterni soggetti al percolamento di acqua piovana.Rivevate</i>

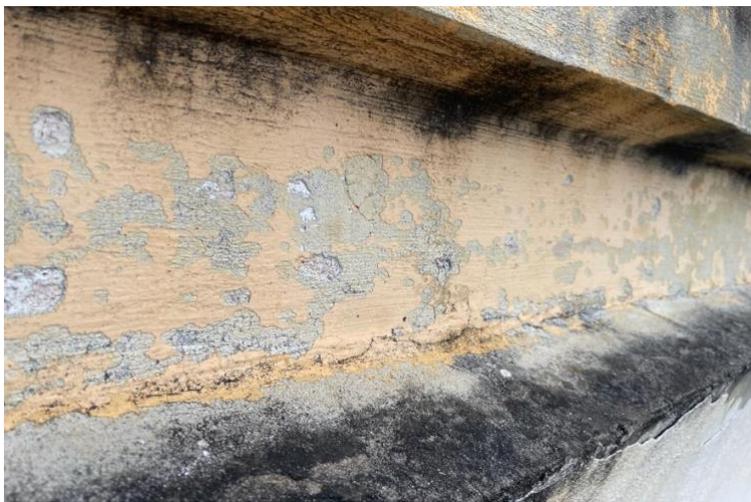
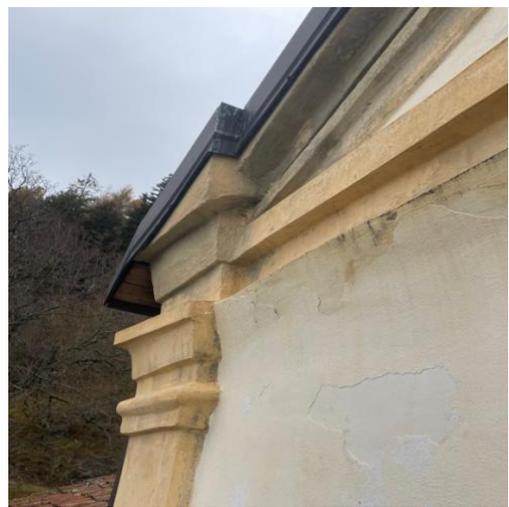
FENOMENO DI DEGRADO : Patina biologica e vegetale		SCHEDA N. 4
DESCRIZIONE DEL DEGRADO	CAUSE	
Presenza riscontrabile di microrganismi autotrofi (alghe, funghi, licheni, muschi).	<ul style="list-style-type: none"> •Tasso di umidità relativa superiore alla norma; •migrazioni di acqua/umidità nel supporto (umidità di condensazione, umidità di risalita capillare dal terreno, umidità accidentale, ecc.); •composizione chimica del substrato; •inquinamento naturale ed antropico; •azione chimica: formazione di patina.

MORFOLOGIA E ASPETTO	Presenza di patina biologica e vegetazione superiore che oltre a favorire fenomeni di corrosione, conferisce una intonazione grigio nerastra a tutta la superficie.
ESTENSIONE	Fenomeno locale esterno, riferibile in particolare a porzioni di muratura che sono soggette alla presenza di maggiore umidità e alla minore evaporazione.

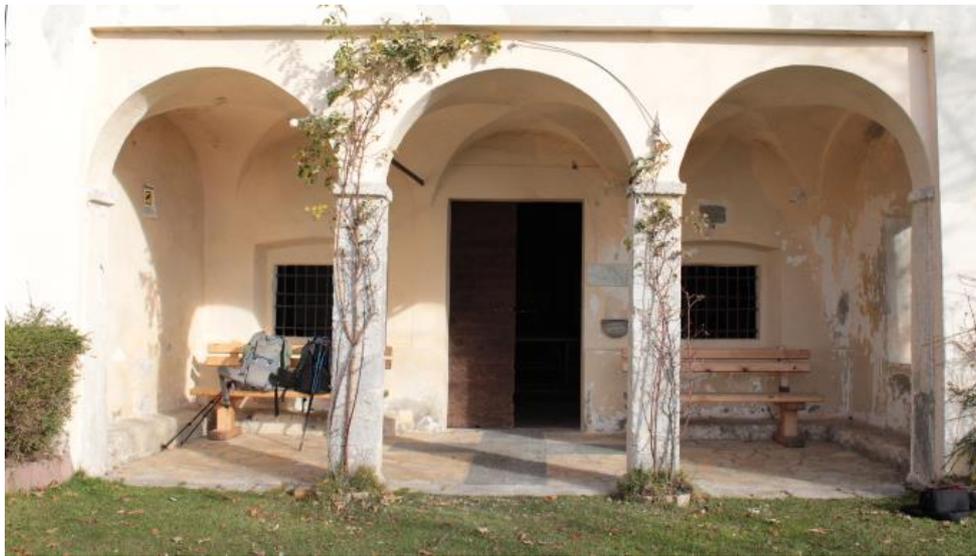
FENOMENO DI DEGRADO : <i>stratificazione di sciature sovrapposte all' originale</i>	SCHEDA N. 5
DESCRIZIONE DEL DEGRADO	CAUSE
<i>Sovrammissioni di strati materici e pittorici di natura e spessore differente. Presentano condizioni di adesione e coesione variabile.</i>	<i>-esecuzioni dettate dalla necessità di riordino a seguito dell'invecchiamento della finitura superficiale o da variazioni strutturali -cambio di gusto per nuove urgenze estetiche</i>

MORFOLOGIA E ASPETTO	<i>Strati materici e pittorici di natura minerale o acrilica che si succedono sovrapponendosi allo stato pittorico o alla finitura materica originale. La loro compattezza e la stesura varia in relazione alla tipologia materica con cui sono state realizzate. Si presentano in alcune zone con sollevamenti, esfoliazioni e abrasioni. Compromettono soprattutto le prestazioni legate all'aspetto estetico in quanto ostacolano la visione delle finiture originali.</i>
ESTENSIONE	<i>Diffusa sulle superfici degli ambienti interni.</i>

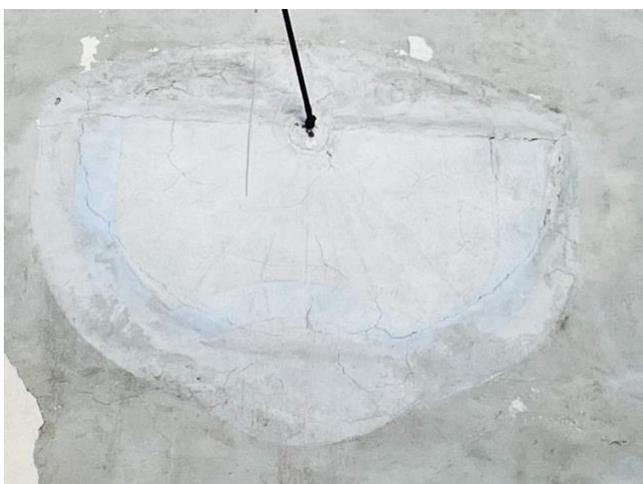
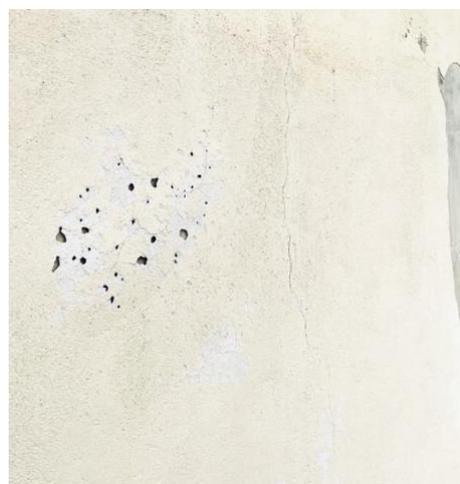
FENOMENO DI DEGRADO : <i>Deadesione, decoesione, fessurazioni, lesioni degli strati di intonaco</i>	SCHEDA N.6
DESCRIZIONE DEL DEGRADO	CAUSE
<p><i>Deadesione: Perdita di adesione degli strati di intonaco dalla struttura muraria, con conseguente creazioni di sacche sollevate e spanciamenti.</i></p> <p><i>Fessurazioni: Perdita e interruzione della continuità nel materiale, in alcuni casi con spostamento reciproco delle parti. La conformazione delle fessure è lineare e reticolare, in un caso si presenta un'interruzione di ampie dimensioni.</i></p> <p><i>Decoesione: Perdita della coesione delle componenti materiche della malta costituente l'intonachino con conseguente sfarinamento e lacune della superficie materica e pittorica</i></p>	<ul style="list-style-type: none"> • <i>Assestamenti della struttura portante</i> • <i>Proprietà fisico-meccaniche del materiale;</i> • <i>infiltrazioni di acqua in microfessure del supporto (acqua meteorica battente o di ruscellamento più o meno acida ecc.);</i> • <i>inquinamento atmosferico che aggredisce e disgrega il legante minerale.</i>

MORFOLOGIA E ASPETTO	<i>Spanciamenti, abrasioni superficiali, fessurazioni e microfessurazioni con andamento e dimensioni variabili.</i>
ESTENSIONE	<i>Puntuale</i>

DESCRIZIONE SINTETICA DEL PROTOCOLLO OPERATIVO INTERVENTO DI RESTAURO
<p><u><i>Operazioni di consolidamento in profondità:</i></u></p> <p><i>Ristabilimento della coesione dello strato di intonaco in fase di disgregazione con consolidante minerale adeguato (silicato d'etile, nanocalce, acqua di calce), applicato a spruzzo con diffusori a bassa pressione o a pennello.</i></p> <p><i>A seguito della battitura delle superfici, che metterà in evidenza le zone con problemi di adesione, si procederà al ristabilimento dell'adesione degli strati d'intonaco e del supporto murario mediante infiltrazione di malte idrauliche per consolidamento (Tipo PLM cts) in modo da colmare i distacchi esistenti tra i diversi livelli del rivestimento murario al fine di conferire agli strati d'intonaco continuità strutturale e valori di adesione sufficienti a garantirne la stabilità meccanica. La stessa operazione verrà eseguita se necessario intorno ai bordi delle fessurazioni e lesioni di intonaco.</i></p>

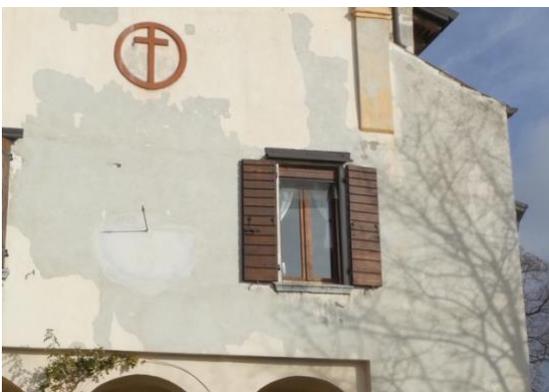
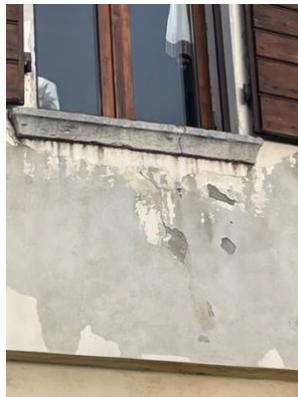
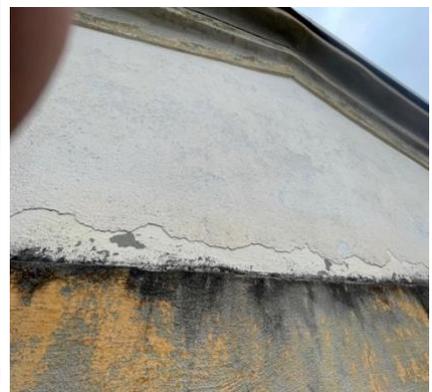
FENOMENO DI DEGRADO : <i>Lacune di intonaco</i>	SCHEDA N. 7
DESCRIZIONE DEL DEGRADO	CAUSE
Assenza, perdita, caduta di porzione degli strati di intonaco	<ul style="list-style-type: none"> • infiltrazioni di acqua in microfessure del supporto (acqua meteorica battente o di ruscellamento più o meno acida ecc.); • Scarsa manutenzione • presenza di sali solubili (cristallizzazione dei sali e formazione di sub-efflorescenze); • cicli di gelo-disgelo; • oscillazioni termiche; • inquinamento atmosferico che aggredisce e disgrega il legante minerale.

MORFOLOGIA E ASPETTO	<i>Perdita di continuità materica</i>
ESTENSIONE	<i>Diffusa in particolare nella zona centrale e laterale destra del prospetto</i>

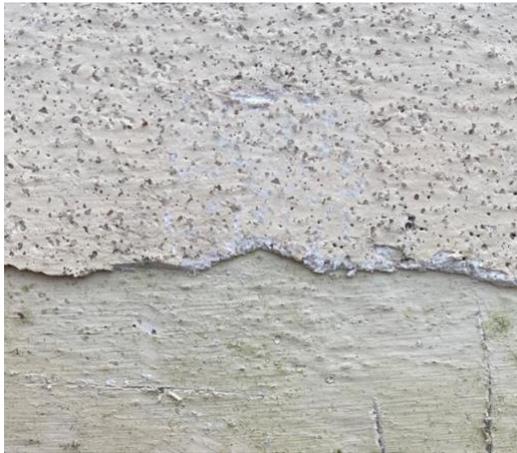
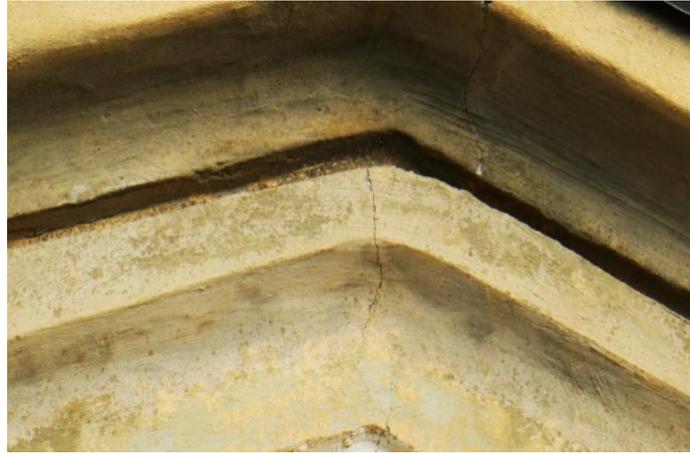
MORFOLOGIA E ASPETTO	<i>Strato pittorico abraso, dallo spessore sottile, con evidenti problemi di coesione e minima resistenza a sollecitazioni meccaniche superficiali (sfregamento).</i>
ESTENSIONE	<i>Diffusa su tutte le superfici</i>
