**Messa in sicurezza versante montano a tutela  
del sottostante percorso faunistico  
che congiunge Via Marconi con la posta ciclabile  
di Gardone V.T. in sponda idraulica  
sinistra del Fiume Mella**

**Progetto Esecutivo**

**Relazione Geologica**

**Dott. Davide Martello**

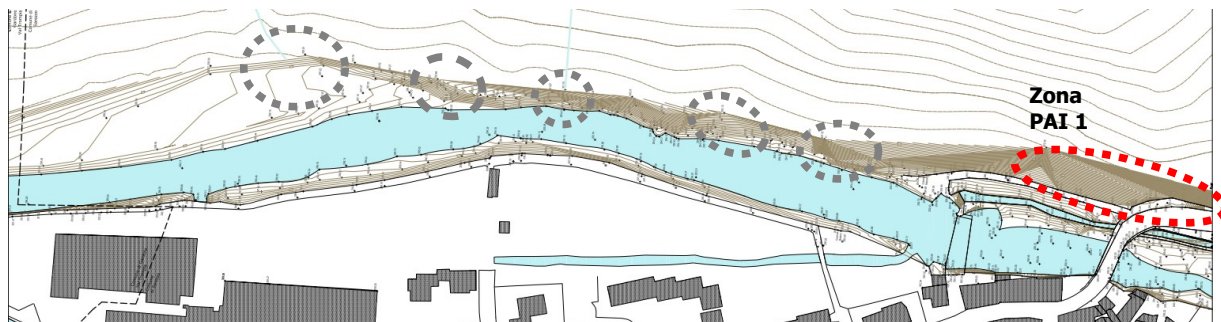
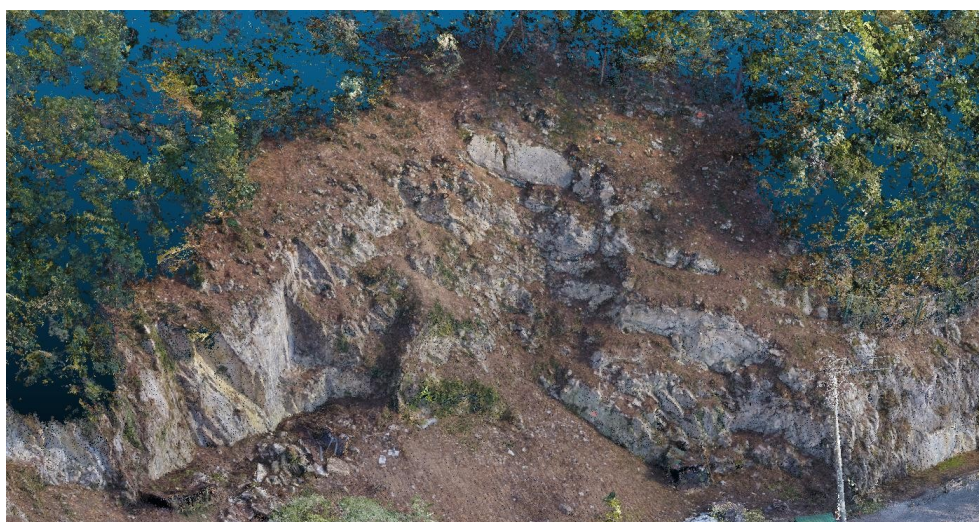
Foto 1: zona PAI 1 Nord

Questo tratto è caratterizzato da una parete naturale con altezza superiore ai 15 m che è stata oggetto recentemente del distacco di un masso di diverse tonnellate: il blocco è stato isolato dalla parete secondo le principali discontinuità e la stratificazione e si è fermato sul detrito ai piedi della parete.

affioramenti, presenta una evidente e fitta stratificazione e da un grado di fratturazione piuttosto elevato.

Si evidenziano numerose situazioni di potenziale instabilità anche in questo caso legate alla intensa fratturazione ed alla presenza degli apparati radicali all'interno delle discontinuità che ne favoriscono l'apertura provocando, unitamente agli altri fattori di alterazione e degradazione meteorica, il distacco dei blocchi.

La criticità di tale tratto è relativa a fenomeni simili a quello accaduto recentemente, legata al crollo di blocchi rocciosi dalla parete e dalla possibile caduta massi dal versante soprastante (la porzione basale dello stesso è infatti cartografata nella carta PAI e carta Geologica come frana attiva e caduta massi).

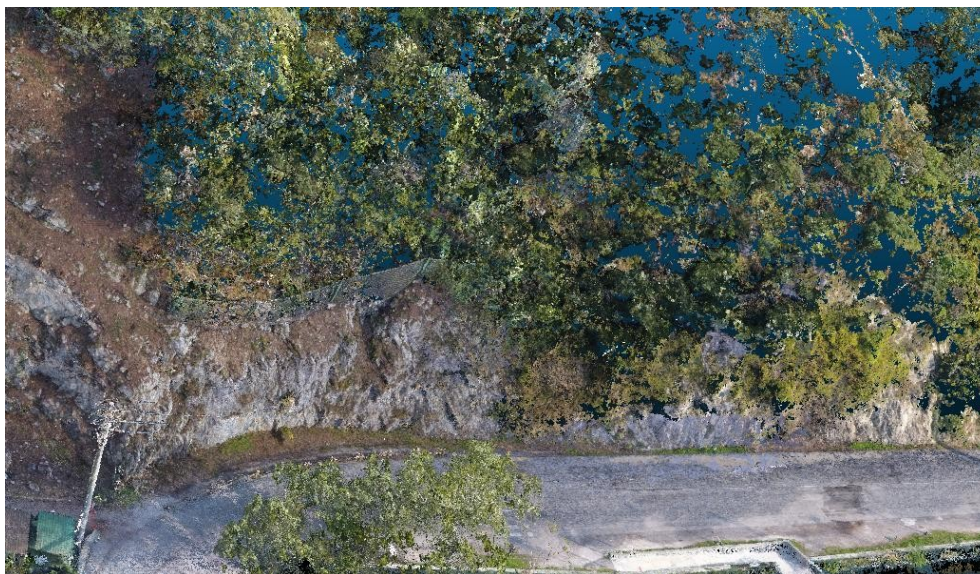
Foto 2: Zona PAI 1 Sud

Nello stesso scenario rientra anche il tratto di strada di via Marconi che porta all'ingresso della posta ciclabile.

Questo tratto presenta l'installazione di opere di contenimento e consolidamento (mediante la posa reti addossate) di una porzione della parete rocciosa confinante con la strada e l'installazione di barriere messe per l'intercettazione di massi (mediante installazione di profilati metallici e rete con cavi) di un'altra porzione di parete.

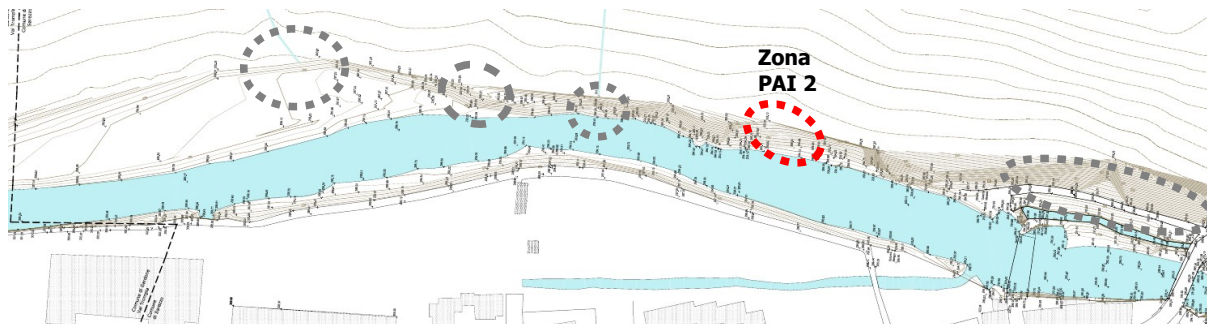
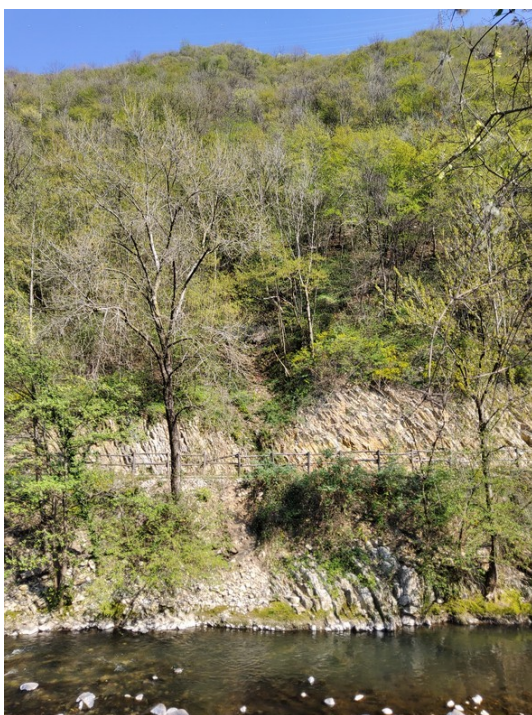
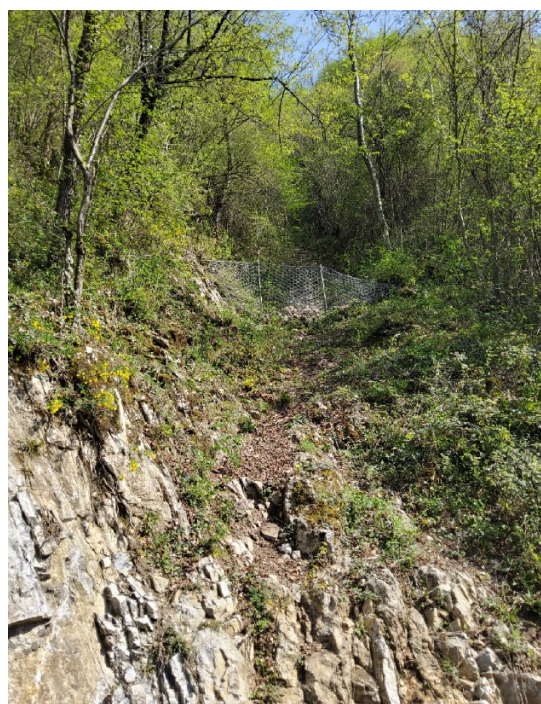
Foto 2: zona PAI 2

Questo tratto presenta un taglio continuo nel versante con l'ammasso roccioso contenuto da una rete addossata fino a circa 1.5 m dal piano di calpestio.

La criticità in questo tratto è stata definita dall'individuazione di un conoide attivo non protetto (cartografia PAI del PGT).

Attualmente l'opera di contenimento è parzialmente deformata a causa del materiale accumulato.

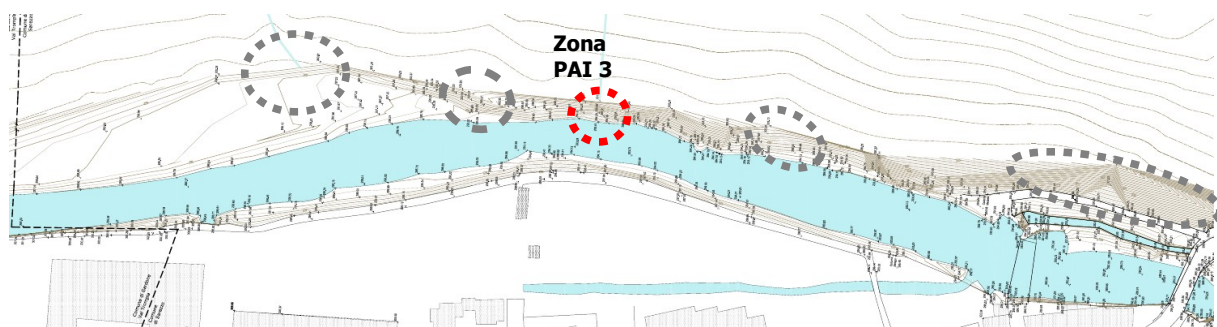
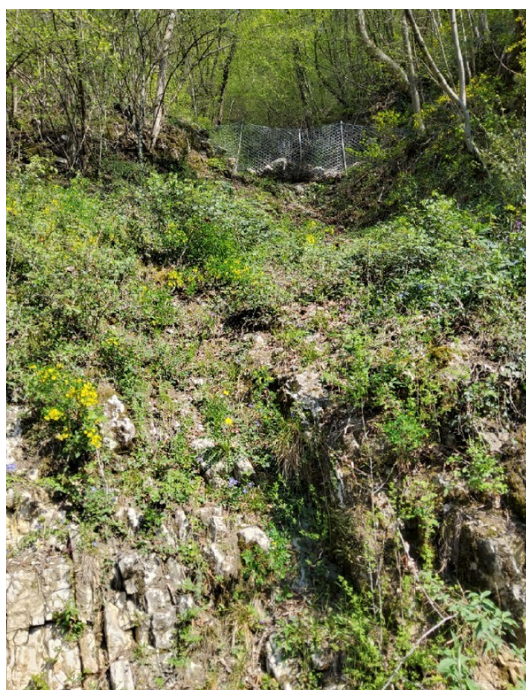
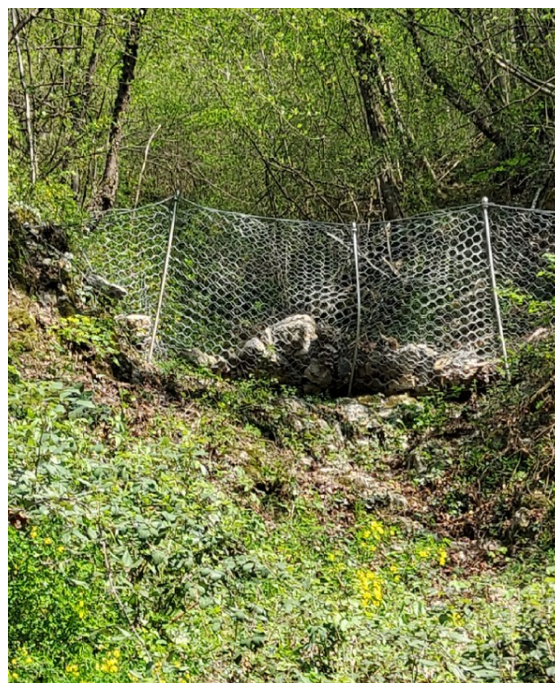
Foto 3: zona PAI 3

Questo tratto mostra caratteristiche simili al tratto PAI 2, in cui viene individuata una zona PAI per la presenza di una fascia di frana attiva all'interno di un'asta torrentizia.

Anche in questo caso l'incisione non è particolarmente accentuata (seppur visibile) nella porzione basale del versante, all'interno del substrato del substrato roccioso affiorante con discreta continuità.

Attualmente la zona presenta una barriera di contenimento del trasporto solido danneggiata dalla presenza di blocchi rocciosi che si sono accumulati a ridosso.

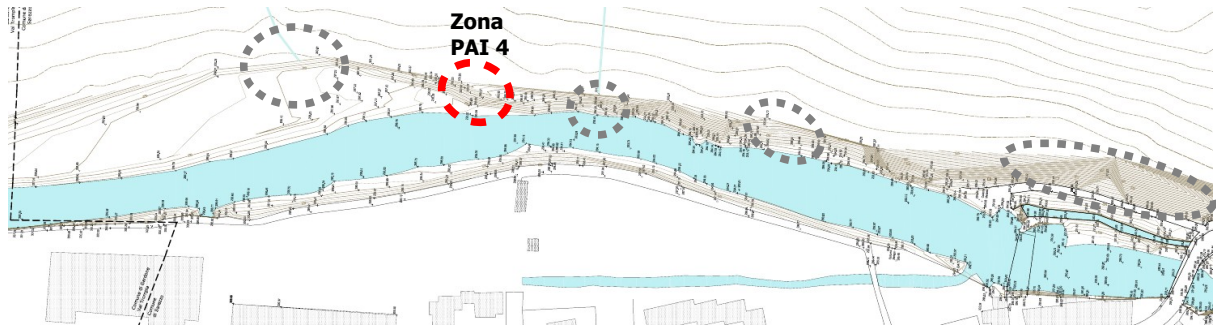
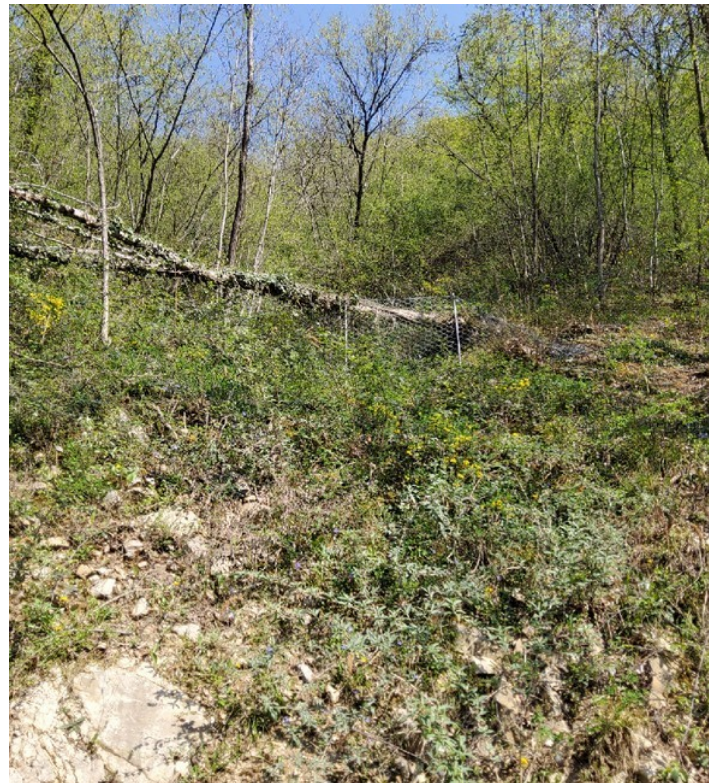
Foto 4: zona PAI 4

Questo tratto mostra caratteristiche simili al tratto PAI 3, in cui viene individuata una zona PAI per la presenza di una fascia di frana attiva all'interno di un'asta torrentizia, ad una quota superiore rispetto al piano della pista ciclabile.

L'incisione non è particolarmente accentuata, anche in questo caso presumibilmente a causa della presenza del substrato roccioso affiorante, ma l'asta torrentizia è comunque ben visibile.

All'interno dell'asta è presente una barriera di contenimento del trasporto solido danneggiata da un albero crollato sulla sommità della rete.

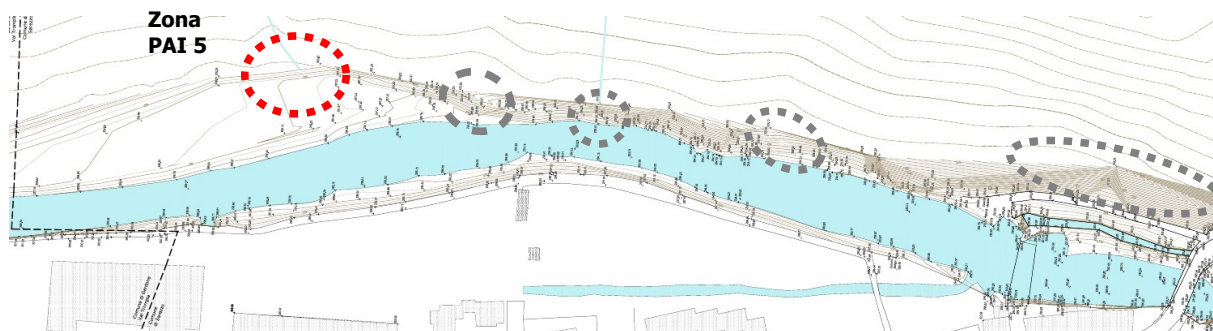
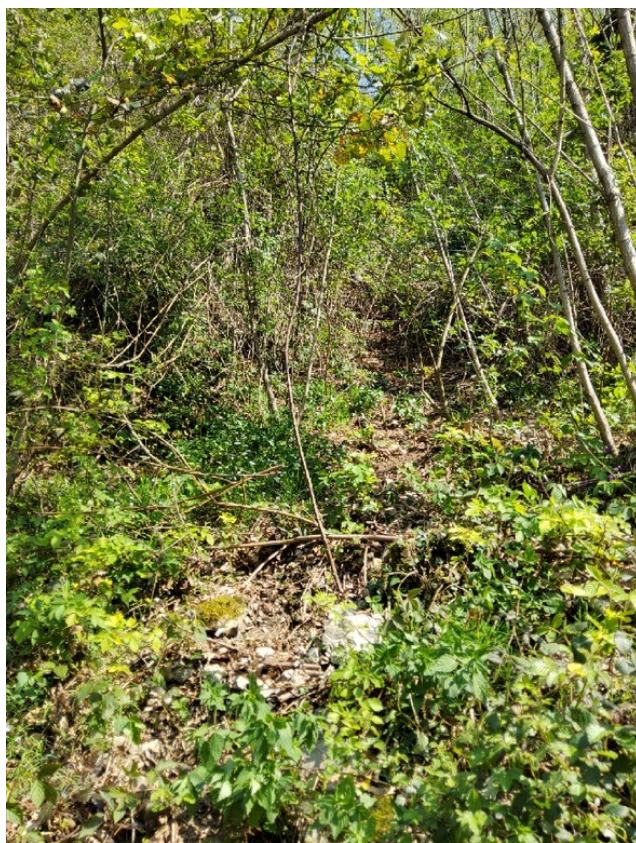
Foto 5: zona PAI 5

Questo tratto è caratterizzato da una copertura detritica che riveste con discreta continuità gli affioramenti del substrato roccioso nella fascia di base al raccordo con la pista ciclabile.

Si tratta di deposito di versante e conoide formato da clasti calcarei centi-decimetri spigolosi, con liste di selce.

Le pendenze sono piuttosto elevate ed il detrito è spesso colonizzato dalla vegetazione ed appare prevalentemente stabile.

Tale area è individuata sulla cartografia PAI come "area di conoide attiva non protetta" ed attualmente non presenta precedenti visibili opere di difesa

La potenziale pericolosità di questi accumuli è legata prevalentemente alla elevata pendenza del piano di appoggio e ad altre condizioni che potrebbero instabilizzarli come la presenza di grandi quantità di acqua tra i clasti (in occasione di fenomeni atmosferici piuttosto intensi che potrebbero formare flussi idrici concentrati lungo il pendio), oppure la caduta di altro materiale vegetale o roccioso dall'alto, il cedimento del piano di appoggio oppure il passaggio di animali.

ratterizzati da due principali set di fratturazione che possono originare blocchi con volume rappresentativo di circa 100 dm<sup>3</sup>.

Gli affioramenti che si rinvencono al piano della pista mostrano un'altezza di pochi metri, mentre nella parte più alta del versante si scorgono porzioni di parete, che emergono dalla fascia detritica, che potrebbero causare distacchi.
