**RESTAURO E RISANAMENTO CONSERVATIVO DELL'EX CASA CARRI**

PER LA REALIZZAZIONE DEI NUOVI SPAZI SOCIO-ASSISTENZIALI DELL'ADIACENTE STRUTTURA "CASA INSIEME"

**03\_ DOCUMENTAZIONE FOTOGRAFICA**

**RELAZIONE FOTOGRAFICA GENERALE**

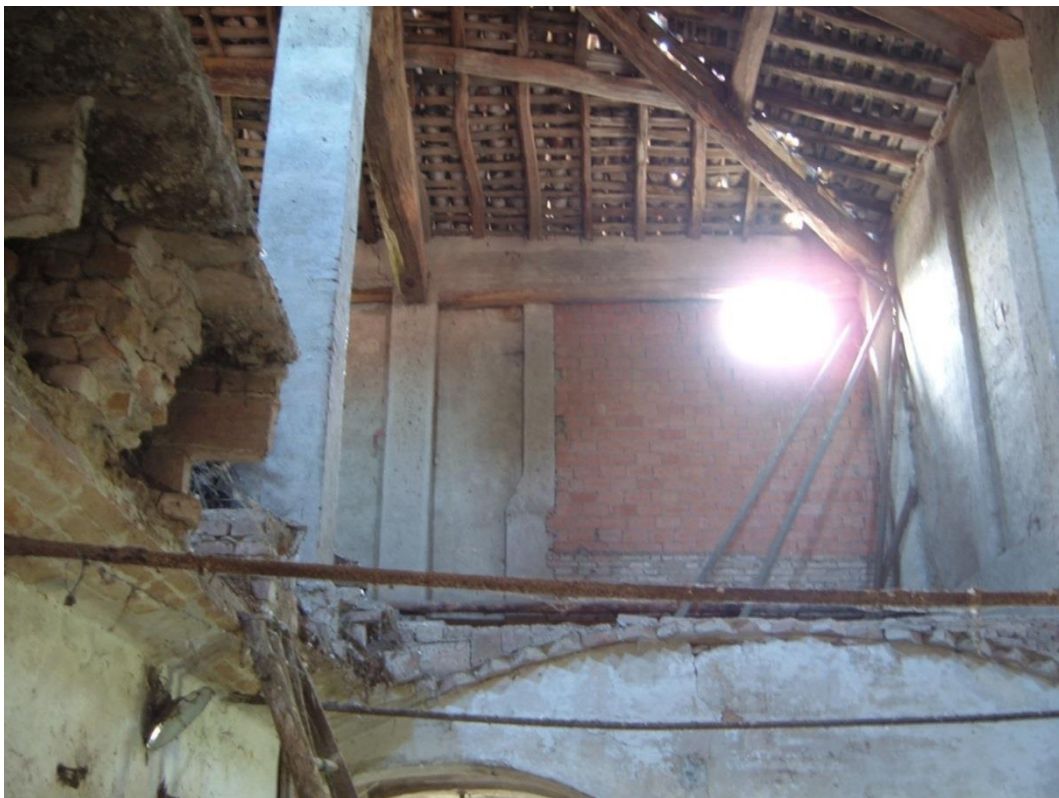
*Figura 1. Particolare delle strutture della stalla/fienile prima del collasso complessivo: in primo piano la struttura della volta con laterizi in foglio (luglio 2007)*

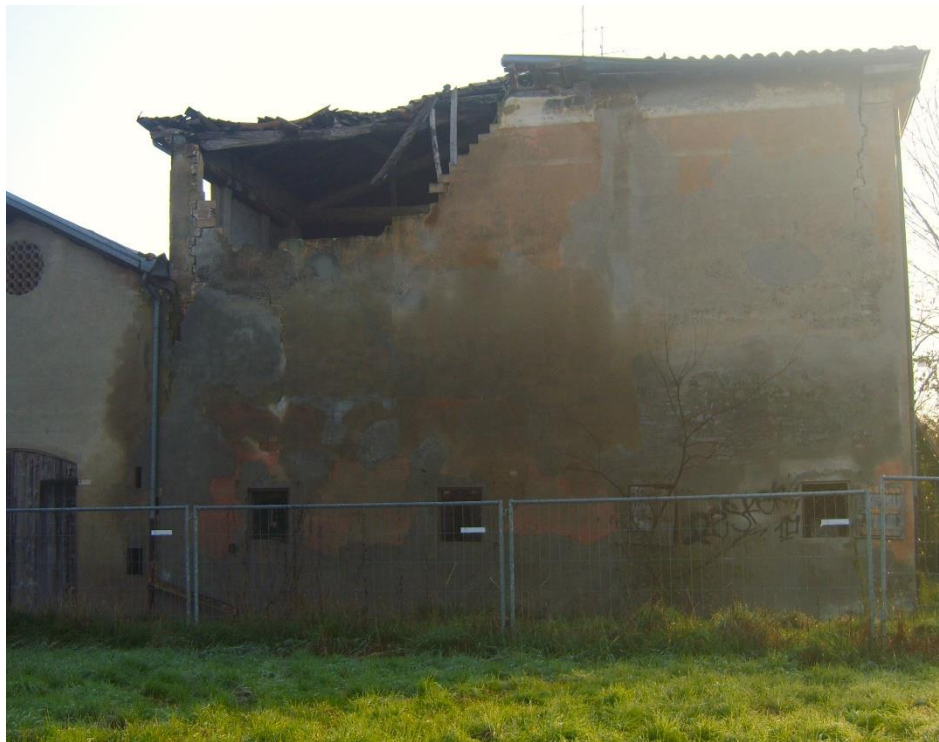
*Figura 2b. Il fianco Ovest della parte produttiva dopo i primi collassi strutturali (novembre 2011)*

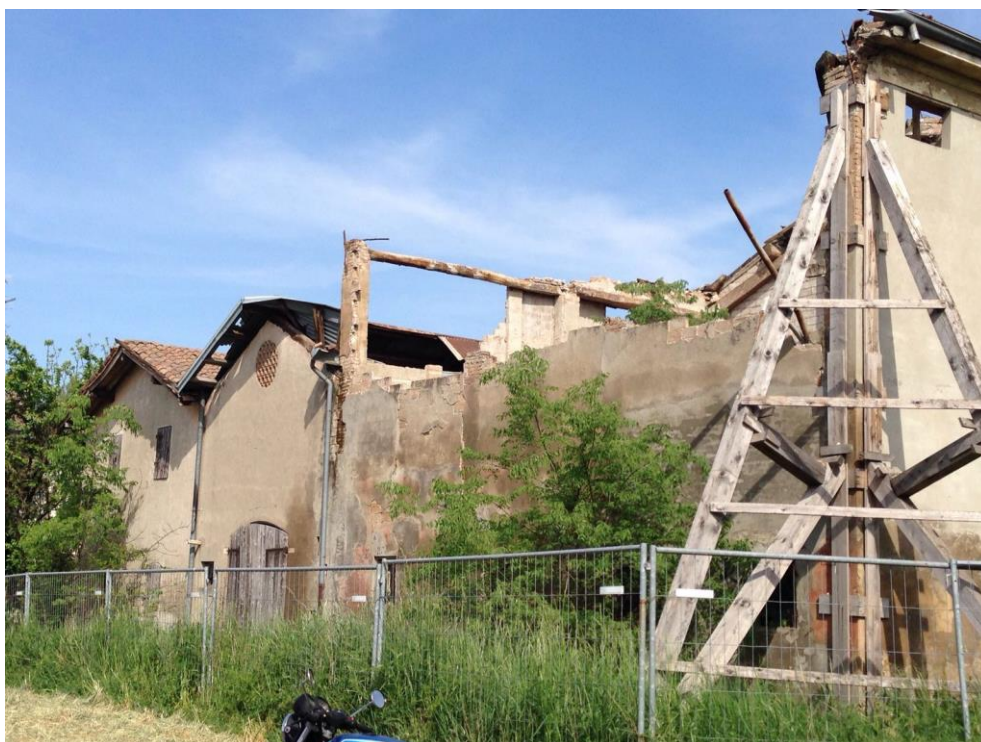
*Figura 3a. Il fianco Ovest della parte produttiva dopo la posa dei puntelli per i collassi strutturali (maggio 2016)*

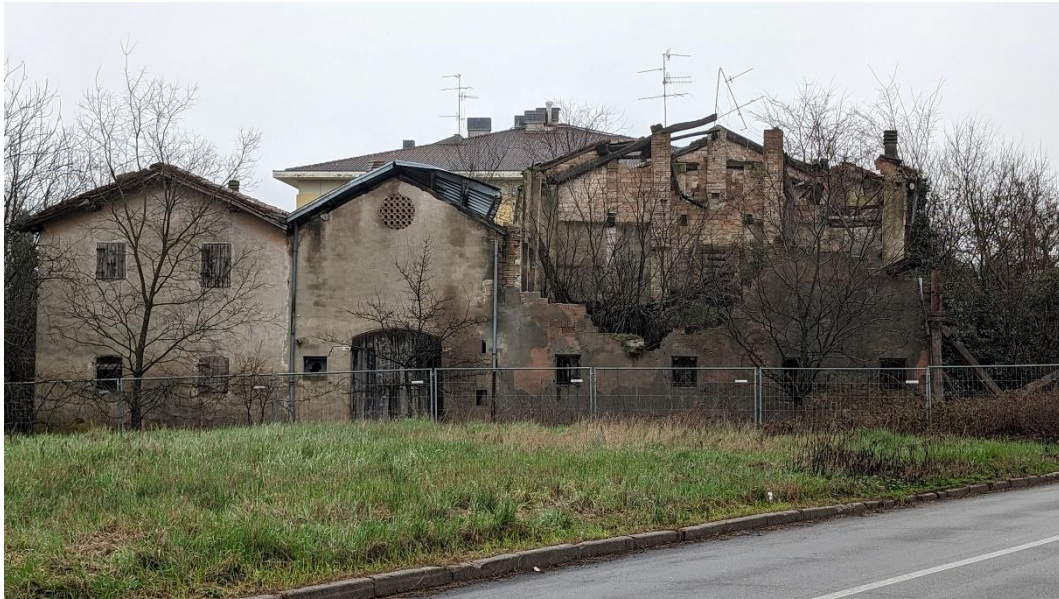
*Figura 2c. Il fianco Ovest della parte produttiva oggi, dopo i crolli strutturali (febbraio 2024)*

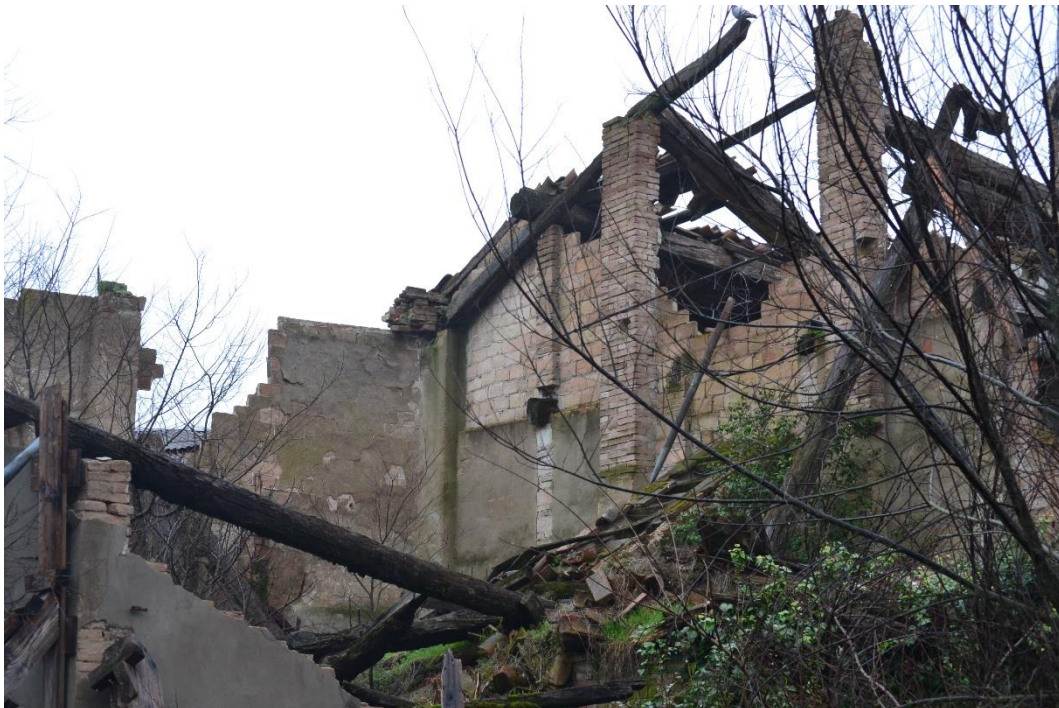
*Figura 3b. Il collasso strutturale della stalla (febbraio 2024)*

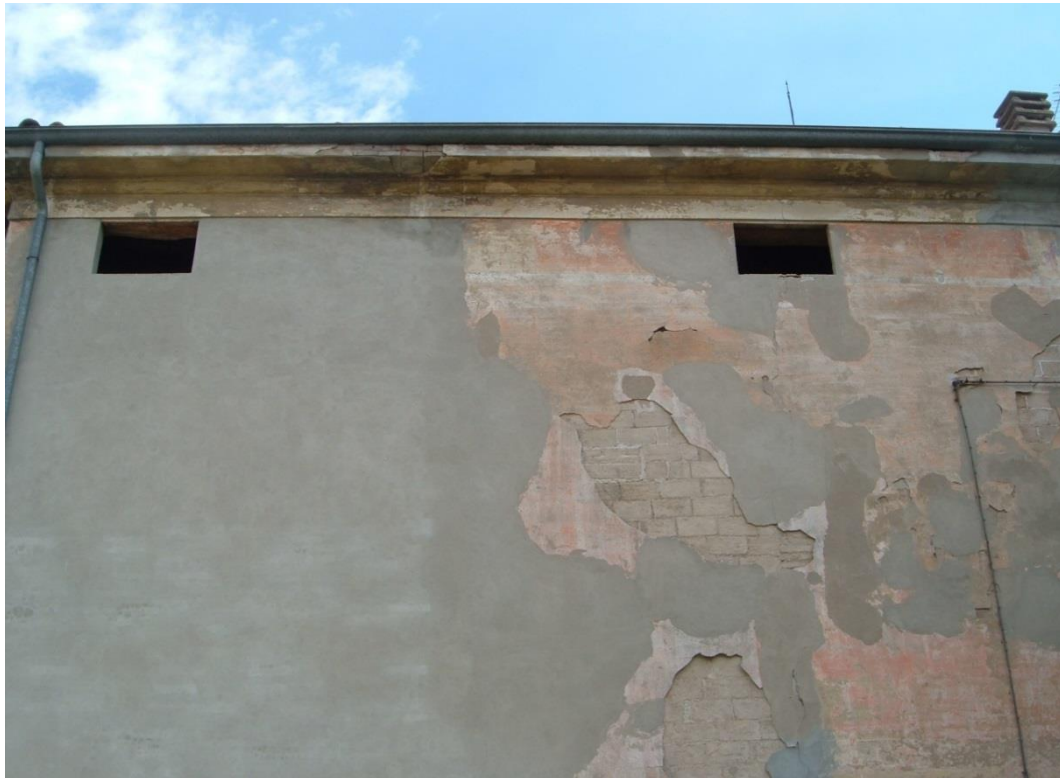
*Figura 4. Particolare dei pannelli in foglio e della suo mancante ammorsamento al pilastro di due teste (luglio 2007)*

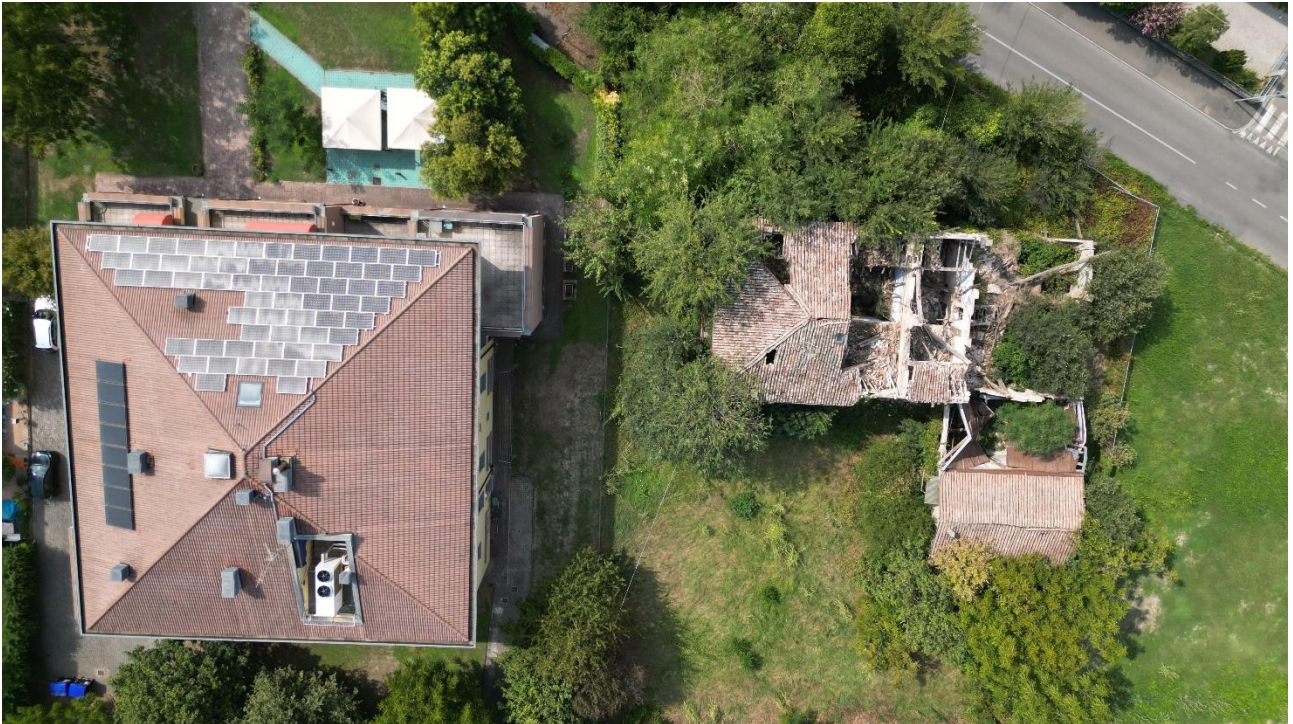
Figura 43. Vista dall'alto dei crolli (Settembre 2024)

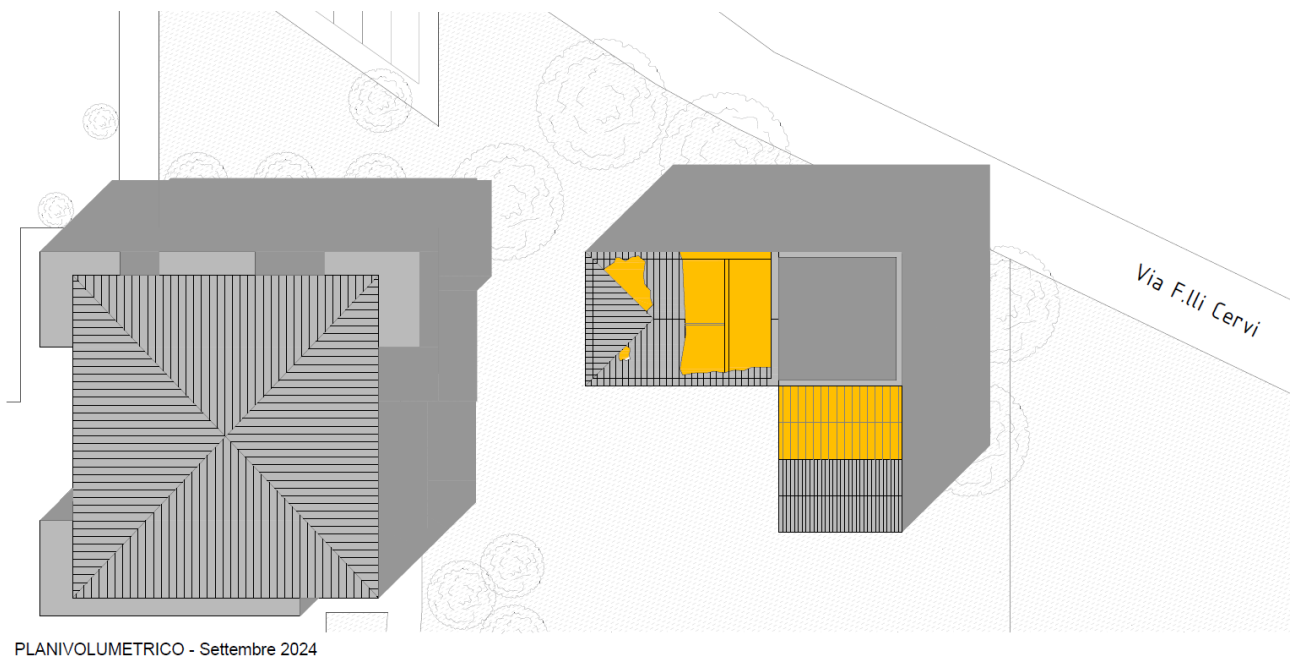
Figura 44. Planimetria dei crolli

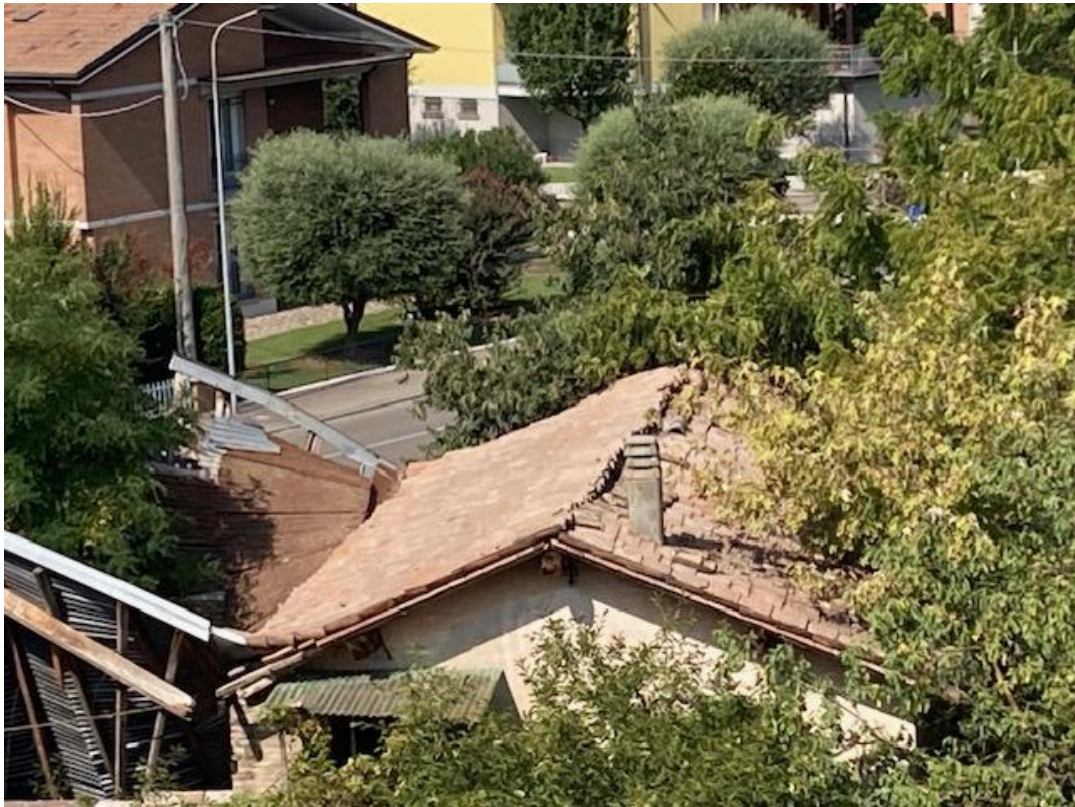
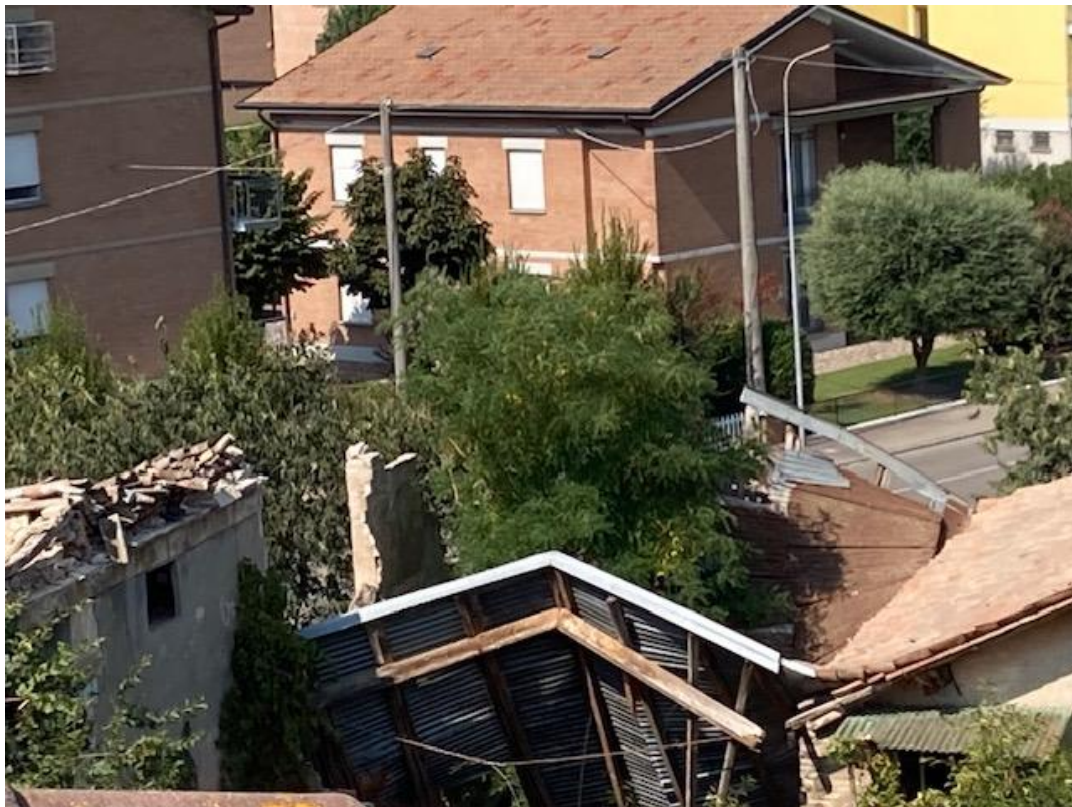
*Figure 45 e 46. Vista del porticato fra la crollata stalla e il basso comodo con le strutture implose*

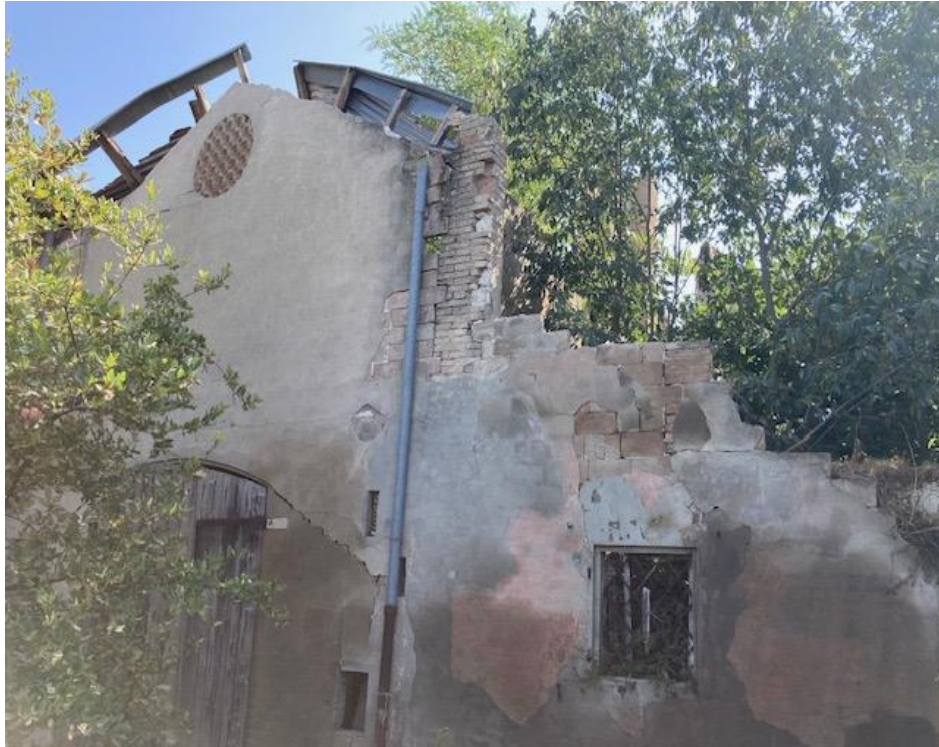
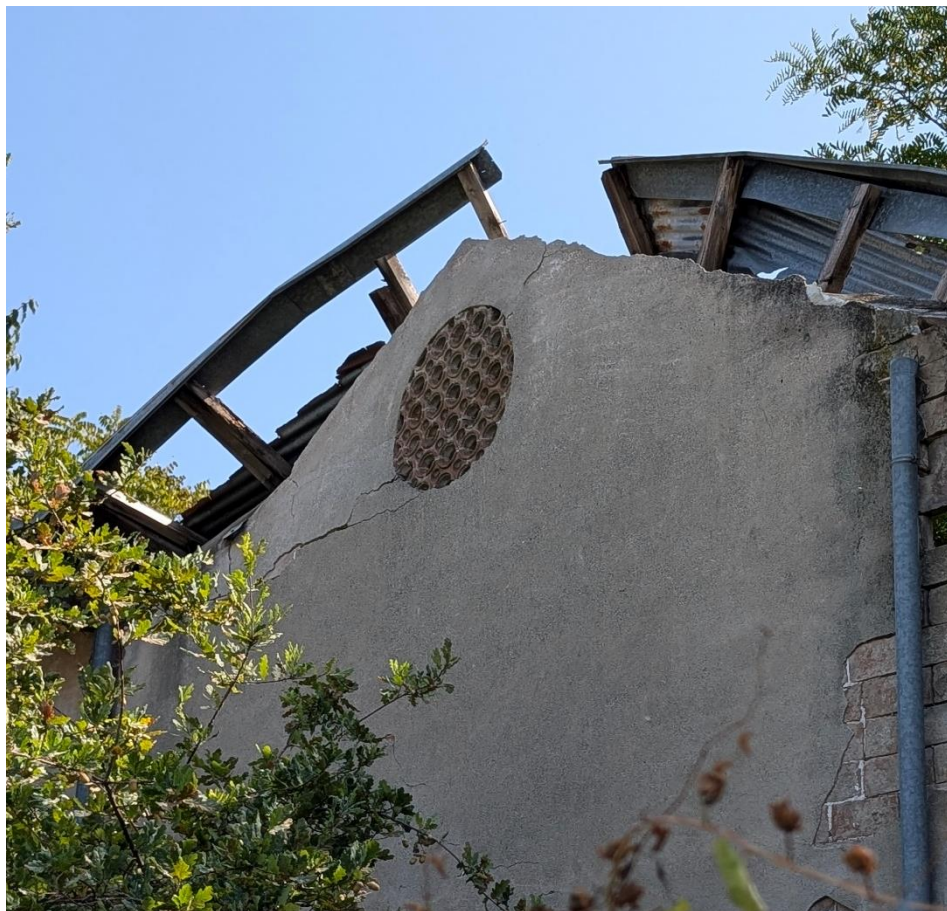
*Figure 47 e 48. Il basso comodo con la muratura in foglio prossimo al collasso*

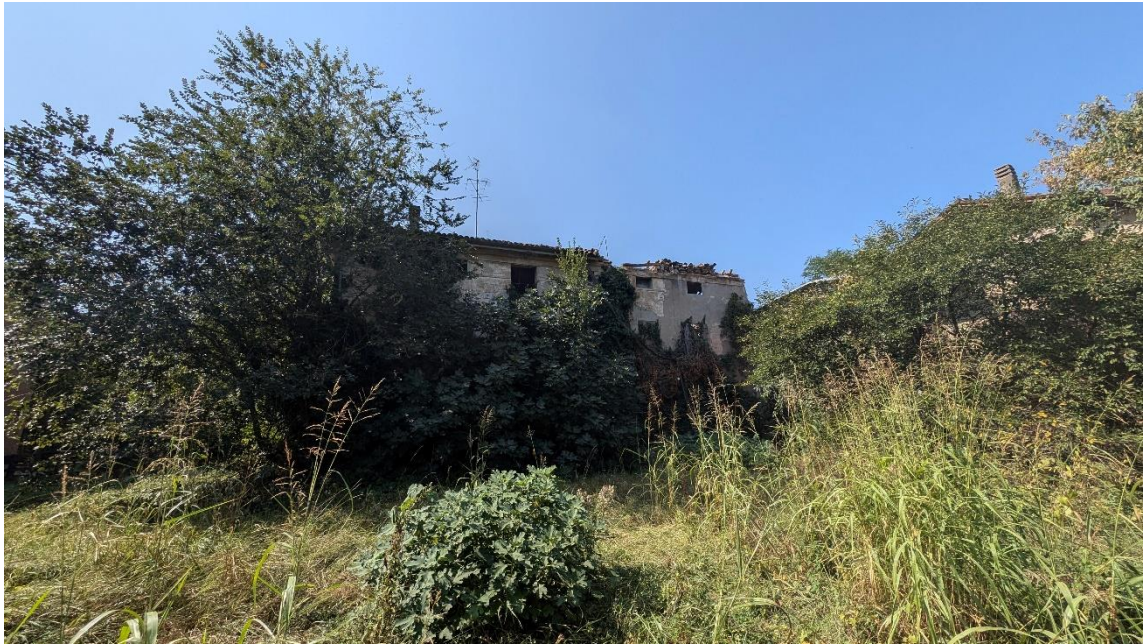
*Figura 49. La parete crollata della residenza*

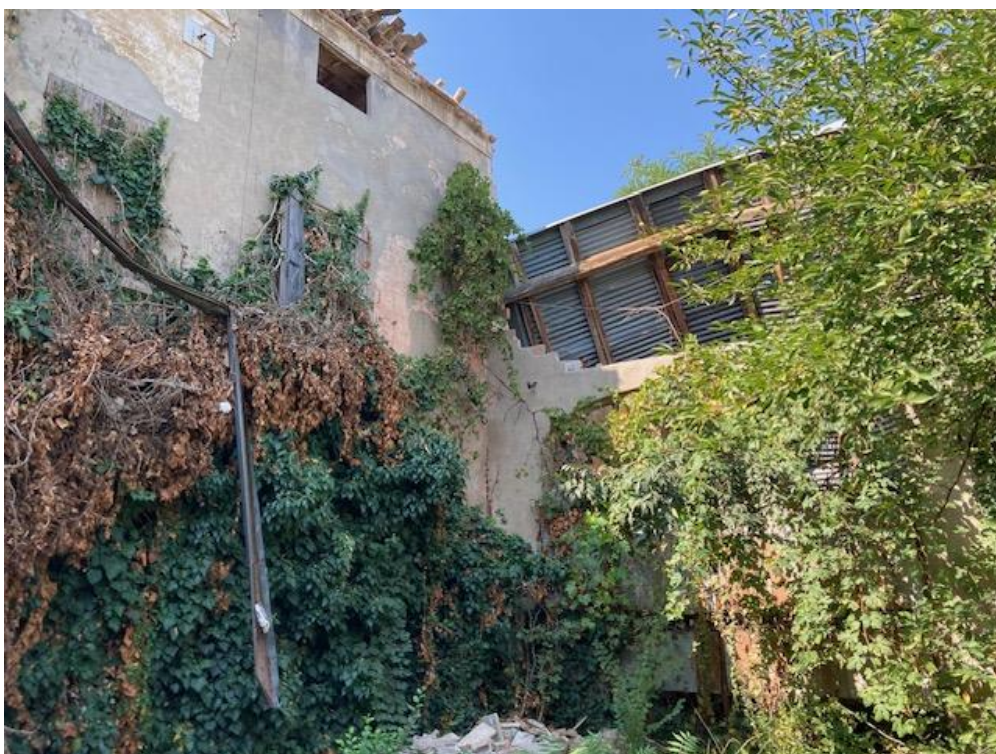
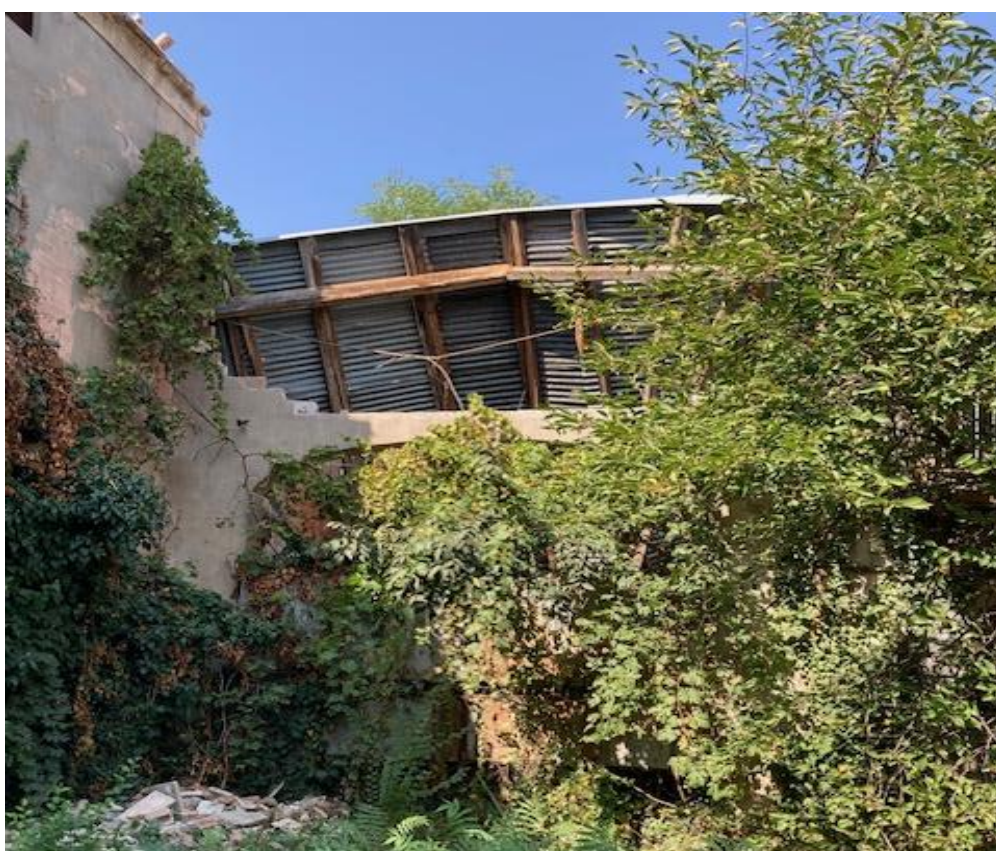
*Figure 11 e 52. Il porticato del collegamento imploso*

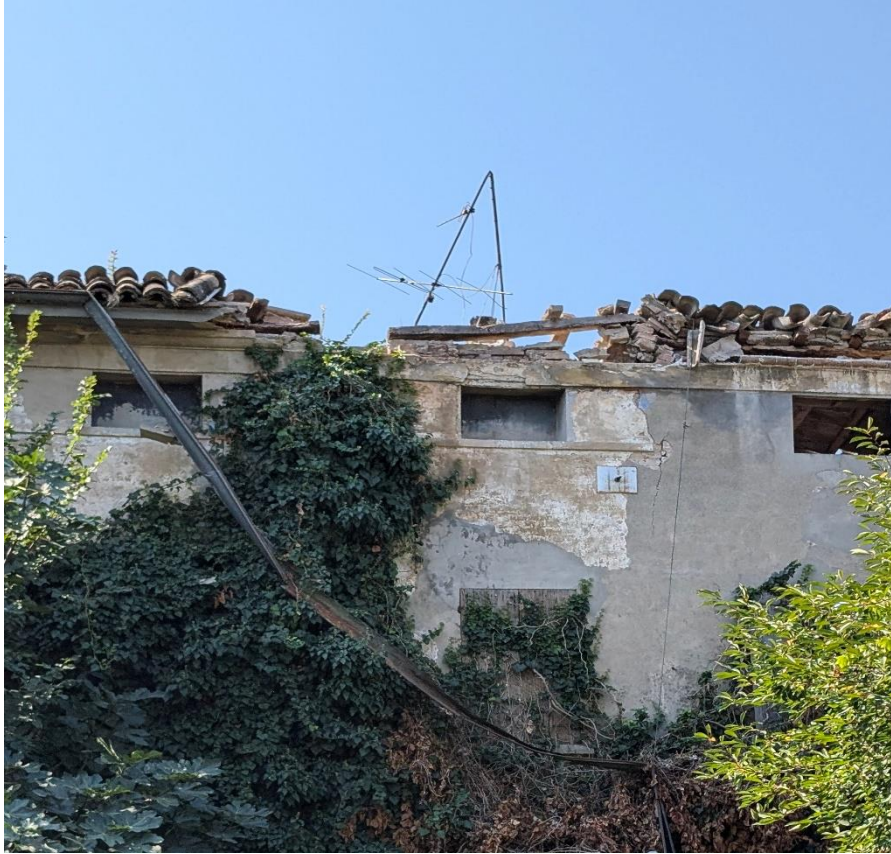
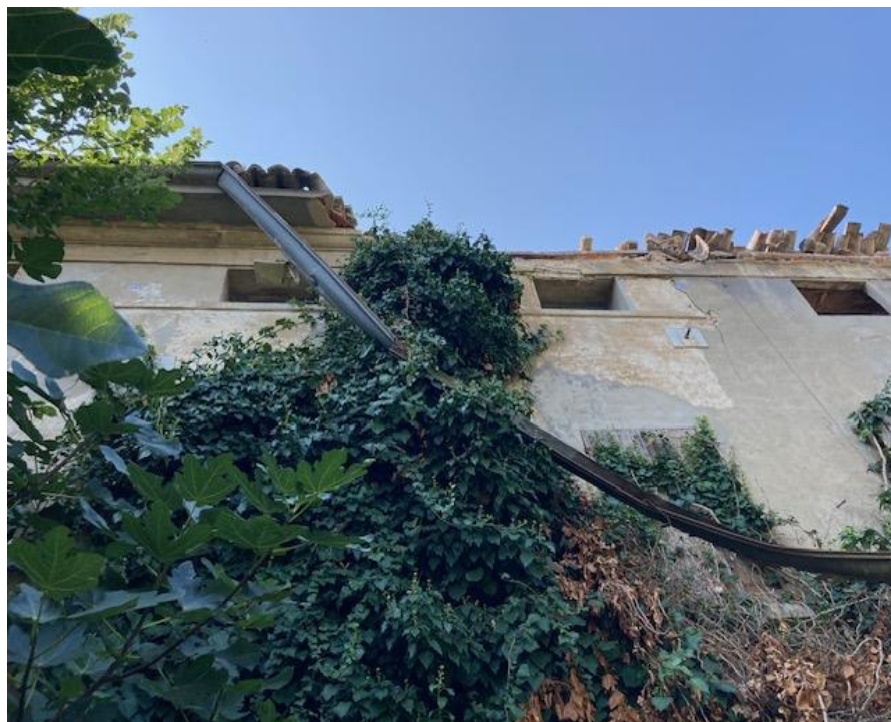
*Figura 53 e 54. Particolari della parte residenziale crollata*

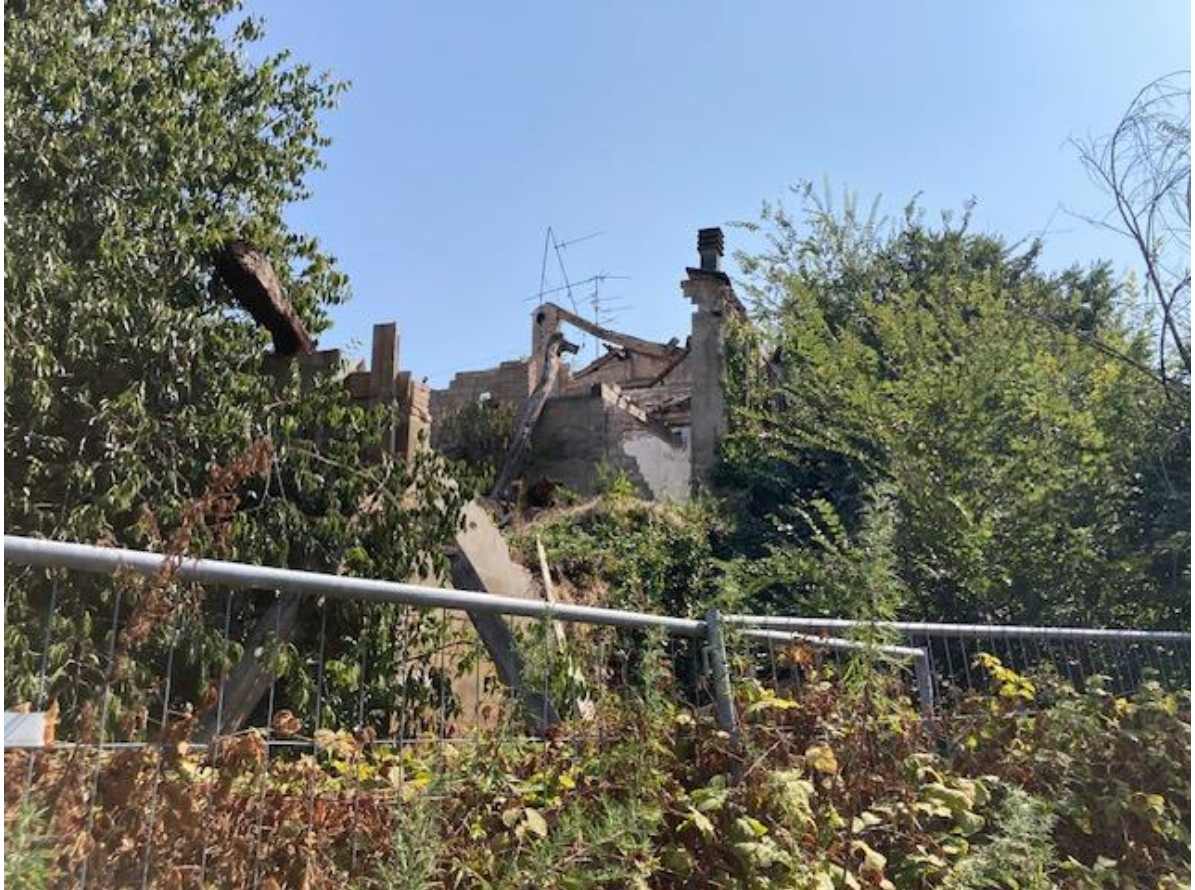
*Figura 55. I crolli nella ex stalla-fienile*

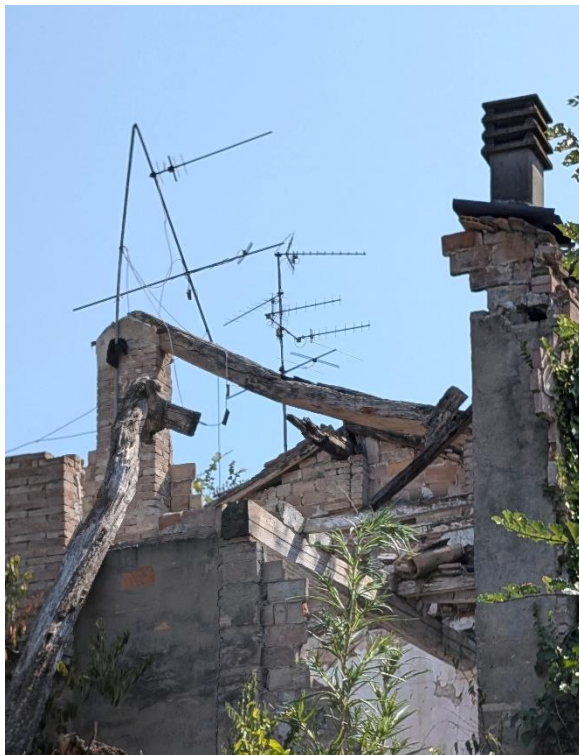
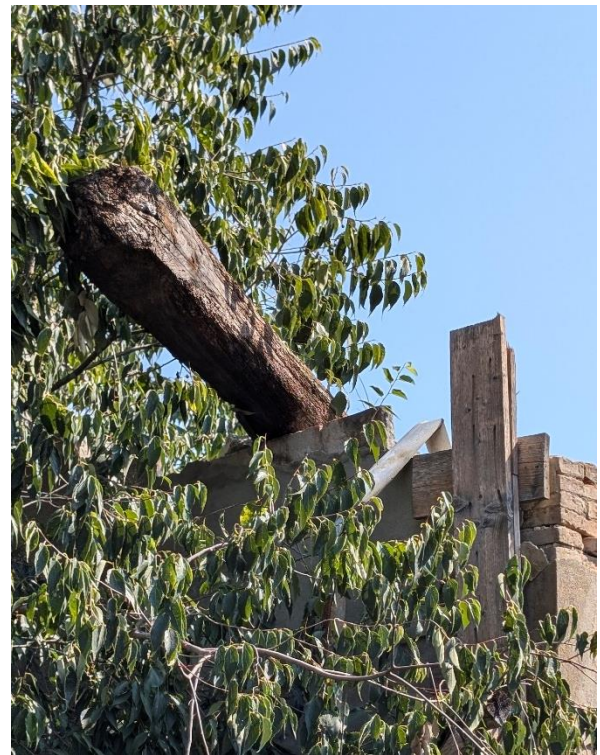
*Figura 56. Particolare i crolli nella ex stalla-fienile*
