SCUOLA PRIMARIA A. GRAMSCI

***Manutenzione Straordinaria: coperture, sistema smaltimento
acque meteoriche e strutture murarie esterne***

Relazione Tecnico Illustrativa

Allegato D

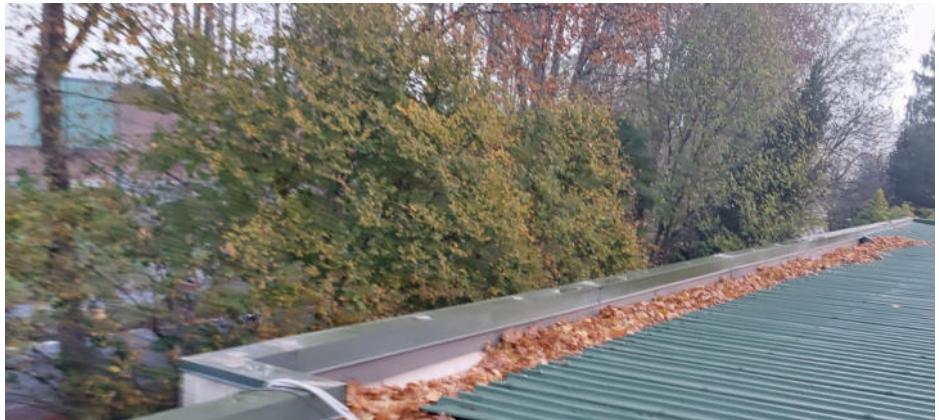
Durante la stagione autunnale, ma anche in concomitanza con le intense piogge estive, è stata rilevata la presenza di fogliame, in distacco dai filari suddetti, con accumuli all'interno delle gronde dell'edificio sul fronte nord; nell'immagine a fianco è possibile notare la quantità di foglie che si accumulano all'interno dei canali

(in presenza di eventi atmosferici di forte intensità). Il numero dei pluviali che servono le falde a nord non è evidentemente sufficiente per smaltire le acque meteoriche e le foglie presenti nelle gronde.

Inoltre, la forma delle gronde stesse, realizzate tra la falda inclinata del tetto ed il frontale in calcestruzzo armato, non consente l'allontanamento del fogliame per tracimazione dai canali. Pertanto, al fine di poter incrementare la capacità di deflusso sia delle acque che dei depositi nei canali, si è ipotizzata la realizzazione di nuovi pluviali, da inserire all'interno della gronda, da installarsi praticando delle forometrie nei solai (forometrie da posizionare nelle posizioni in cui sono presenti le pignatte di alleggerimento e non in aree ove sono presenti porzioni in calcestruzzo) ed installando i nuovi pluviali. Al fine di garantire il buon esito dell'operazione, i nuovi pluviali saranno inseriti all'interno di cassonetti utili ad isolare le cadute dall'interno dell'edificio scolastico, il tutto è meglio rappresentato nella tavola dedicata allegata alla presente relazione.

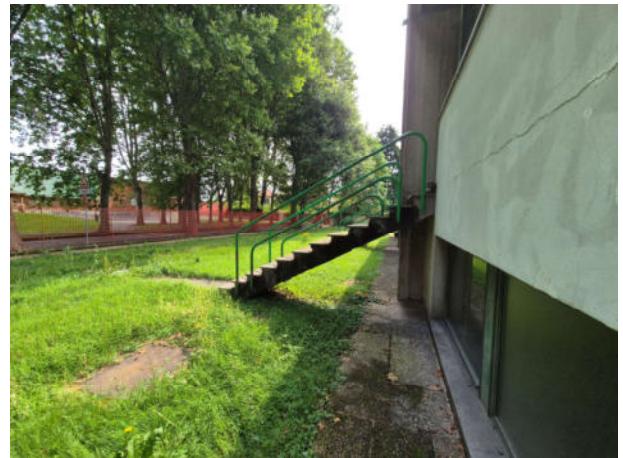
dall'immagine esemplificativa allegata, è facilmente rilevabile che i parapetti di protezione non sono idonei a tutelare le utenze in transito sulle scale, non essendo rispondenti alle prescrizioni minime necessarie dettate anche dal Regolamento Locale d'Igiene.

Su indicazione della dirigenza scolastica, si è accertato che di fatto le scale non vengono utilizzate per l'accesso alle aule, proprio per le condizioni sopra descritte e non concorrono a formare presidi antincendio per scuola.

Pertanto, al fine di eliminare il rischio di incidente, diminuendo anche l'onere manutentivo di un manufatto senza alcuna reale utilità funzionale, si è prevista l'asportazione delle scale stesse, con contestuale posa di nuovi parapetti a protezione dei terrazzini di ogni singola aula. Le scale presenti sono di due tipologie, la prima delle due, ben rappresentata dall'immagine sopra riproposta, è a servizio di ogni singola aula, mentre la seconda tipologia è utilizzabile da due differenti ambienti. Le due tipologie sono riproposte nelle tavole allegate. La demolizione delle scale comporta la necessaria installazione di nuovi parapetti, oltre che la ricostruzione di piccole porzioni di terrazzini che verranno obbligatoriamente demoliti unitamente alle scale. I particolari dei ripristini sono inseriti nelle tavole allegate.

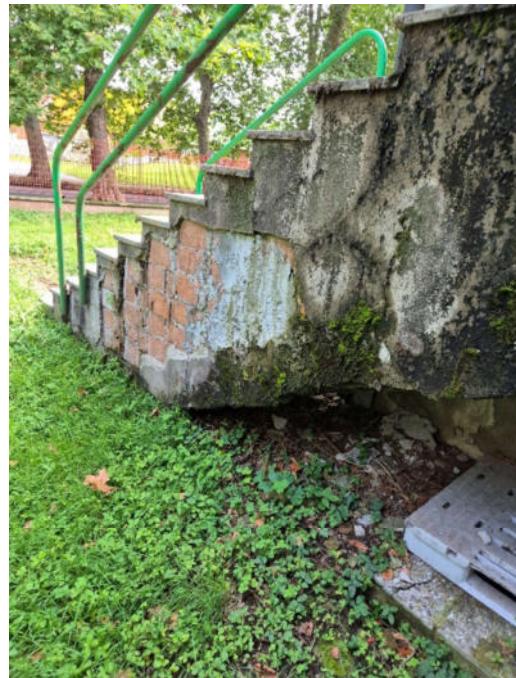
Scala tipo B

Stato conservativo rilevato

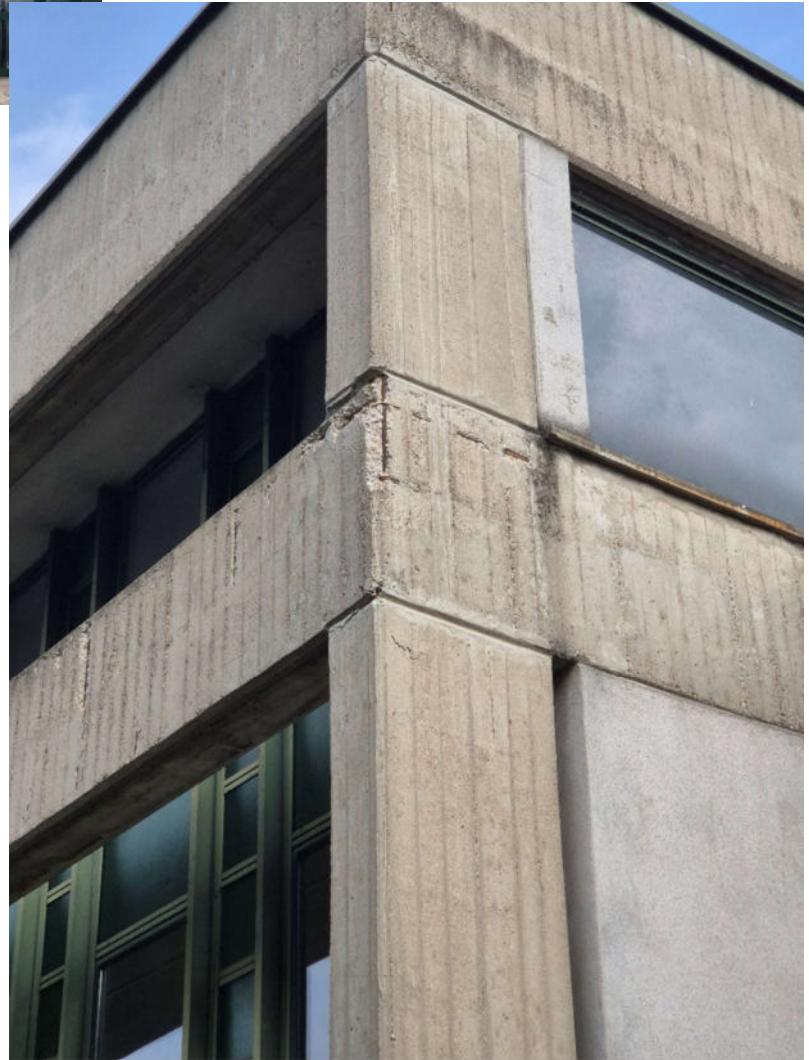
Ingresso principale fronte Sud

Ingrandimento particolare porzione
ammalorata

Asportazione completa del calcestruzzo ammalorato mediante utilizzo di scalpello o altro idoneo mezzo (idroscarifica), al fine di ottenere un supporto privo di parti in distacco, ruvido e solido.

Spazzolatura dei ferri (in alternativa idrosabbiatura) per la rimozione dello strato corroso.

Applicazione di malta idraulica monocomponente rialcalinizzante anticorrosiva.

Ricostruzione della patic di calcestruzzo ammalorato precedentemente rimosso mediante applicazione di malta idraulica antiritiro con effetto tixotropico, posata a seguito di bagnatura sino a saturazione del supporto.

Applicazione in due mani di rasante in protettivo in malta monocomponente impermeabile all'acqua, all'anidride carbonica, ad alta adesione

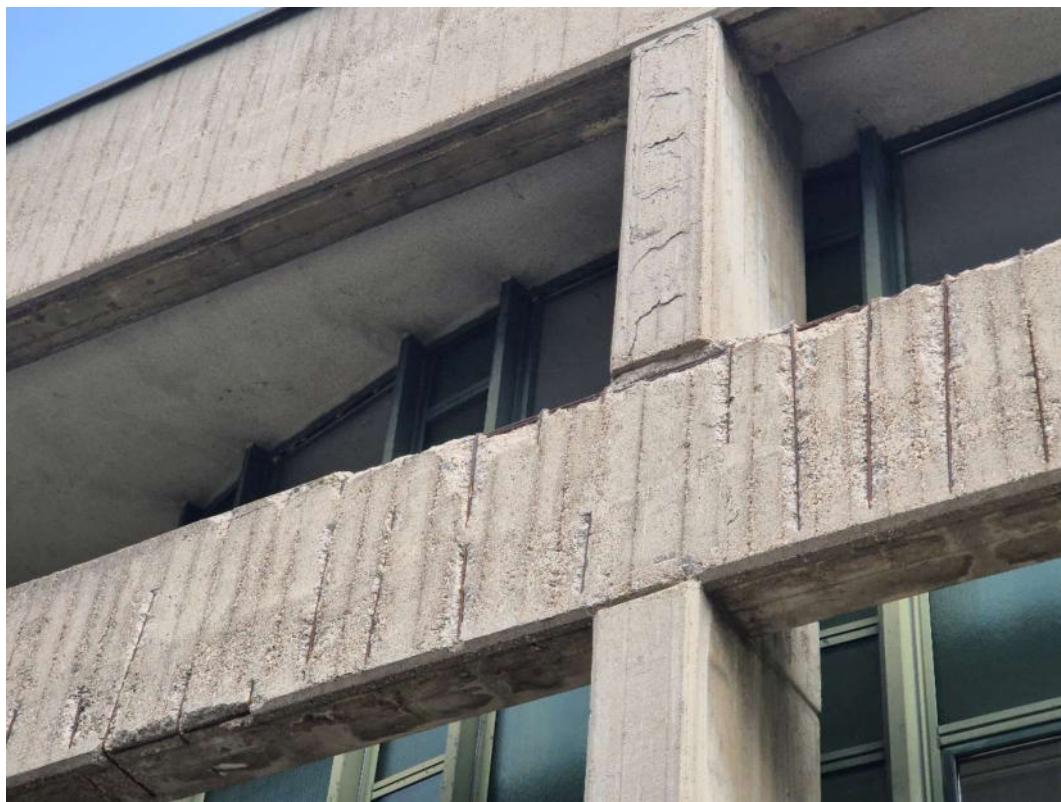
Angolo sud-ovest

Ingrandimento particolare porzione ammalorata

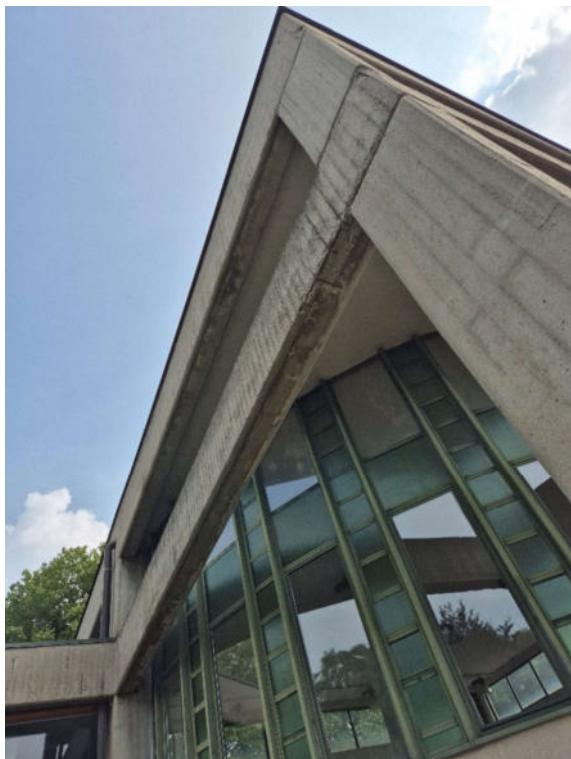
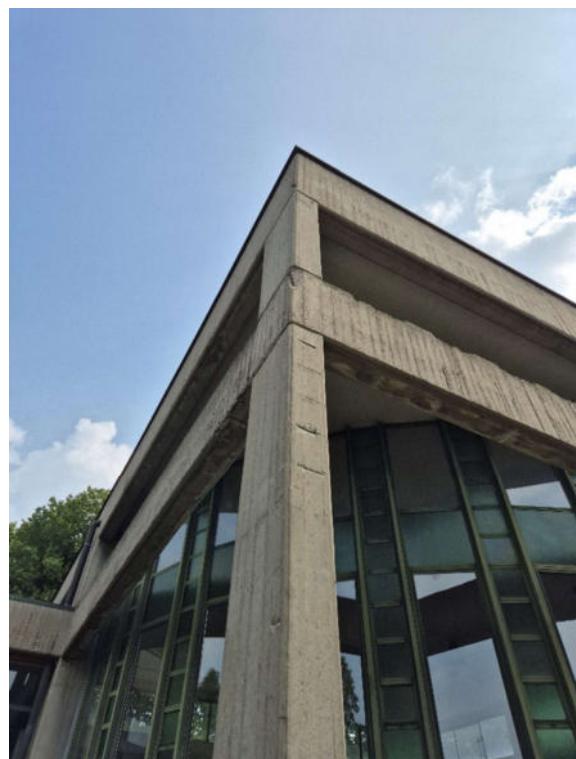
Ingrandimento particolare angolo sud-ovest

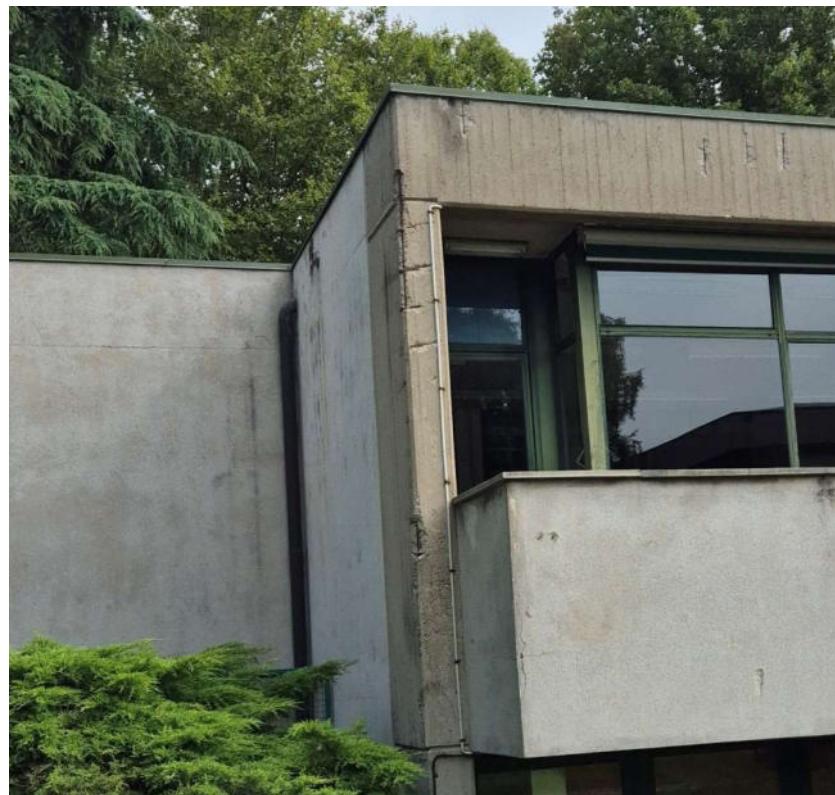
Ingrandimento particolare angolo sud-ovest
