Restauro dell'Altare Maggiore
del Tempio di Santa Maria della Consolazione in Todi

PFTE

Relazione di Restauro

Elaborato 1.2 REV 01

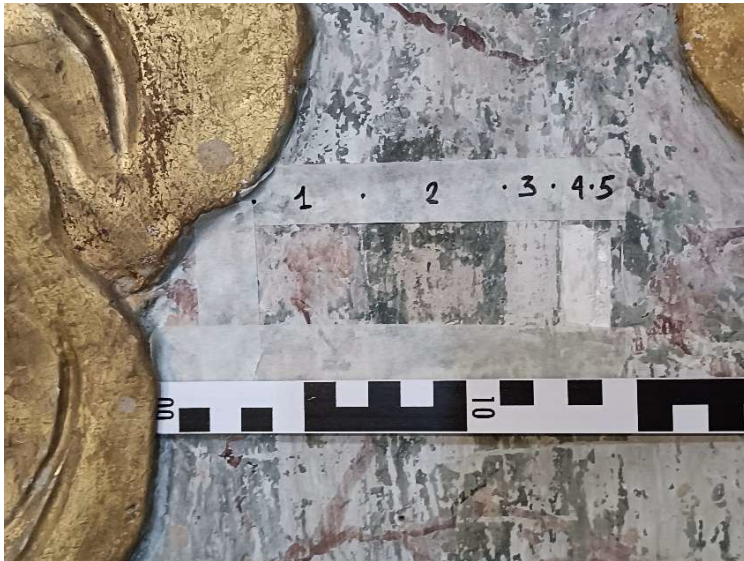
N° **Ts 1**

**Fondo esterno della prima cornice centrale
lato destro**

Non buono

Descrizione: numero progressivo dallo strato attuale a quello più antico (da 1 a 5) -1 sottilissimo strato a tempera poverissimo di legante a simulare un finto marmo venato rosato -2 Strato di colore verde anch'esso a tempera ad imitare un finto marmo verde scuro plausibilmente originale, il suo stato di conservazione non appare buone - 3 strato di preparazione grigio-chiaro - 4 strato di intonachino a calce - 5 intonaco a calce ed inerti

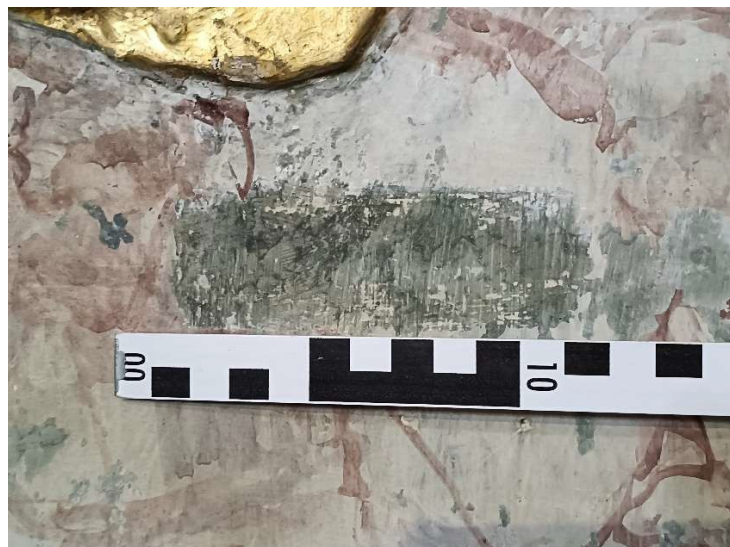
N° **Sa s 1**

Fondo esterno della prima cornice centrale lato sinistro

Discreto

Descrizione: Saggio di scopritura condotto mediante cotone con acqua demineralizzata – Al di sotto dello strato pittorico ad oggi visibile, costituito da una decorazione a tempera poverissimo di legante a simulare un finto marmo venato rosato che appare recente e di bassa qualità, si trova il finto marmo verde scuro a tempera già individuato nel Ts1 sullo strato 2. Lo stato di conservazione sembra discreto

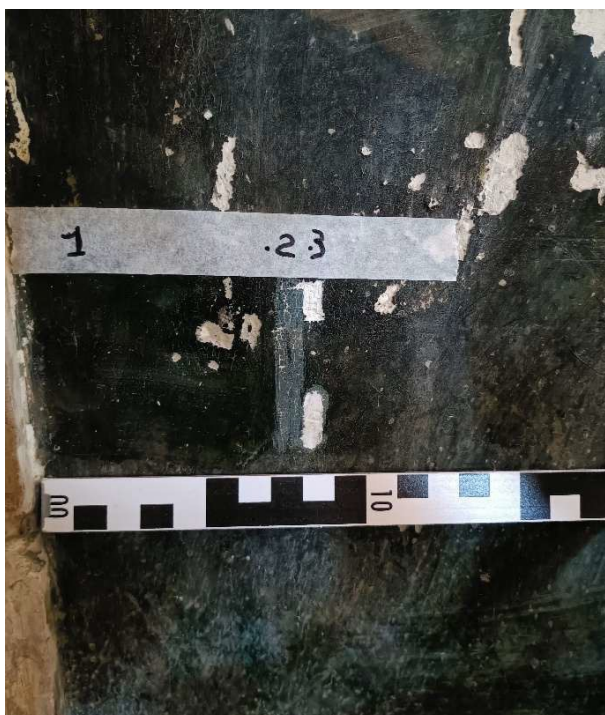
N° **Ts 2**

Pannello a finto finto

Discreto

Descrizione: Saggio di scopritura condotto mediante cotone con acqua demineralizzata – Al di sotto dello strato pittorico ad oggi visibile, costituito da una decorazione a tempera poverissimo di legante a simulare un finto marmo venato rosato che appare recente e di bassa qualità, si trova il finto marmo verde scuro a tempera già individuato nel Ts1 sullo strato 2. Lo stato di conservazione sembra discreto

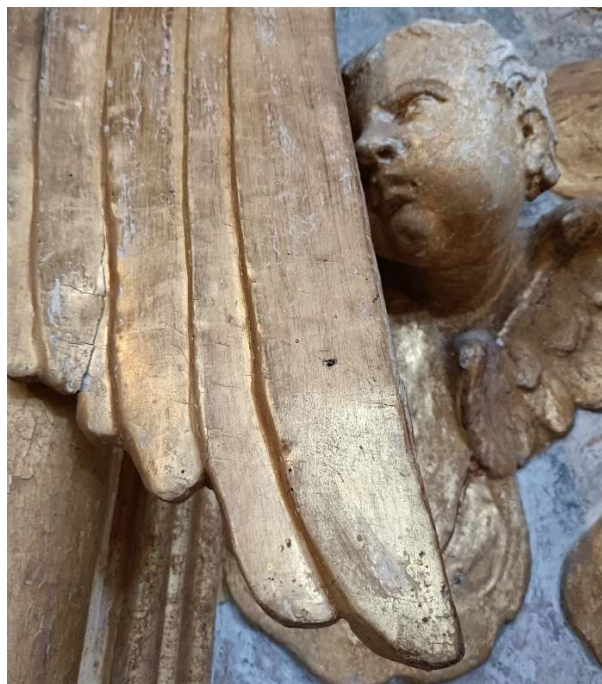
N° **Sa s 2**

Angelo ligneo di dx - ala

Non buono

Descrizione: Saggio di pulitura condotto sulla doratura a foglia dell'ala dell'angelo ligneo, a secco mediante pani di gomma di opportuna durezza più una piccolo saggio con tamponcino di cotone imbibito con acqua demineralizzata – La doratura non appare in buone condizioni, le numerose parti mancanti sono state ripristinate da una coloritura simil terra d'ombra bruciata, leggermente aranciata, all'acqua con un leggerissimo legante; il tutto plausibilmente per uniformarlo visivamente.

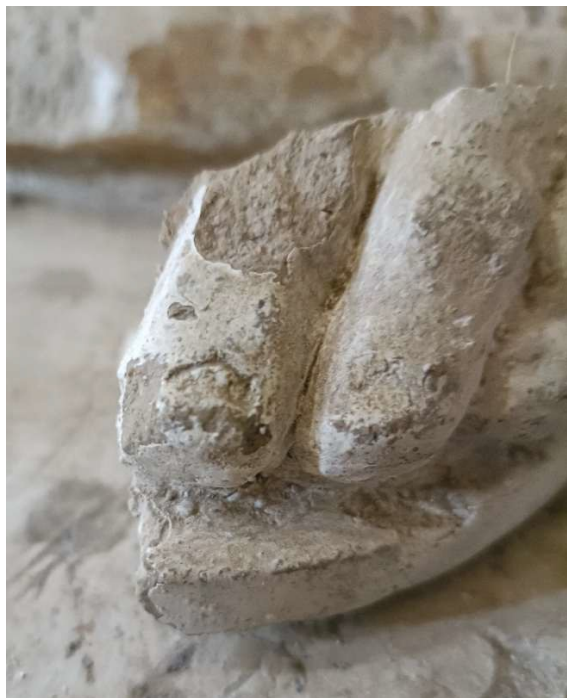
N° **Sa s 3**

Frammento del piede ritrovato alla base della colonna della statua in stucco di sinistra

Non buono

Descrizione: Saggio di scopritura condotto sul frammento del piede mancante alla statua in stucco di sinistra poggiato alla base della seconda colonna marmorea di sinistra. E' stato eseguito mediante bisturi e tamponcino imbibito di acqua demineralizzata – al di sotto dello strato pittorico ad oggi visibile, costituito da uno strato probabilmente a tempera si trova la finitura originale a stucco chiaro.

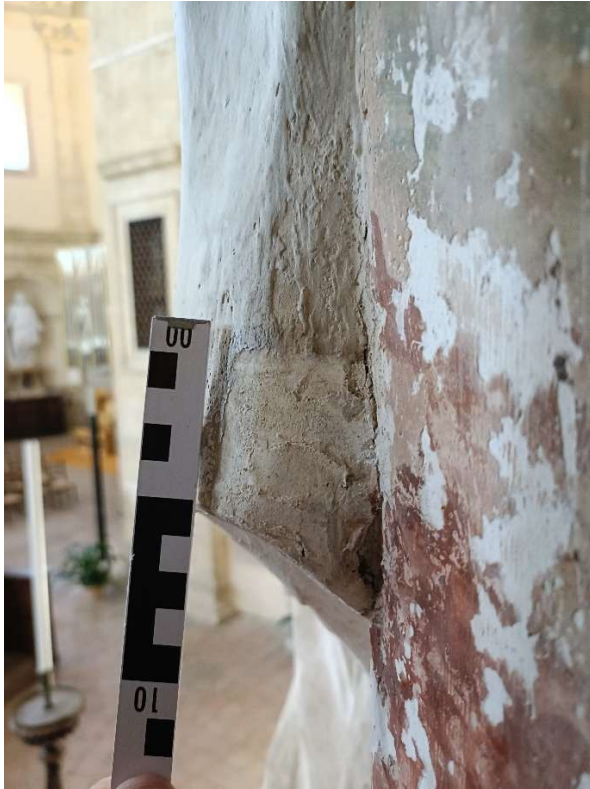
N° **Sa s 4**

Panneggio statua in stucco tra le colonne di sinistra

Buono

Descrizione: Saggio di scopritura condotto mediante bisturi – Al di sotto dello strato pittorico ad oggi visibile, costituito da una spesso strato probabilmente a tempera si trova la finitura originale a stucco chiaro

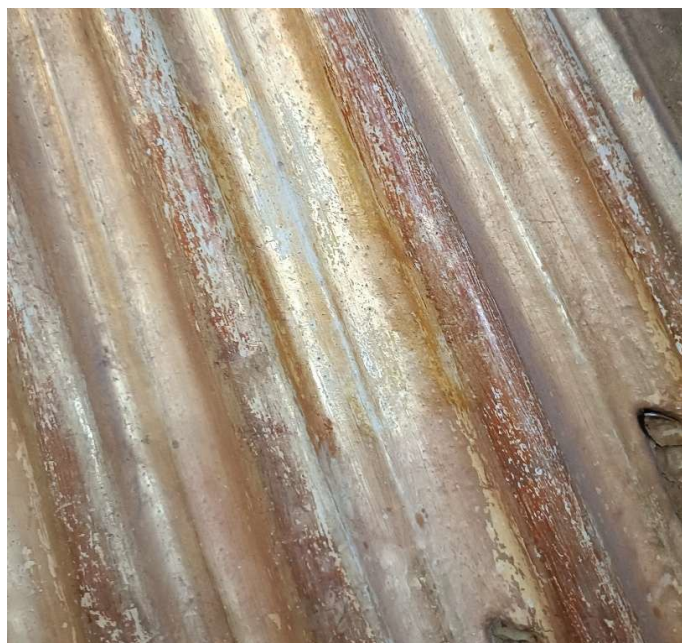
N° **Sa s 5**

Raggi dorati della cornice centrale in basso

Pessimo

Descrizione: Saggio di pulitura, condotto sulla doratura a foglia dei raggi lignei della cornice centrale tra le due colonne marmoree, a secco mediante pani di gomma di opportuna durezza più una piccolo saggio con tamponcino di cotone imbibito con acqua demineralizzata – La doratura è in pessime condizioni di conservazione, le parti più a rilievo mettono in luce il bolo, le numerose parti mancanti sono state ripristinate da una coloritura simil terra d'ombra bruciata, leggermente aranciata, all'acqua con un leggerissimo legante che opacizza anche la doratura stessa; il tutto plausibilmente per uniformarlo visivamente.
