**PERIZIA EDIFICIO ESISTENTE**

Via Agamo, n. 10 – Oleggio (No)

**RELAZIONE ILLUSTRATIVA SULLO STATO DEI LUOGHI**

**8 ottobre 2025**

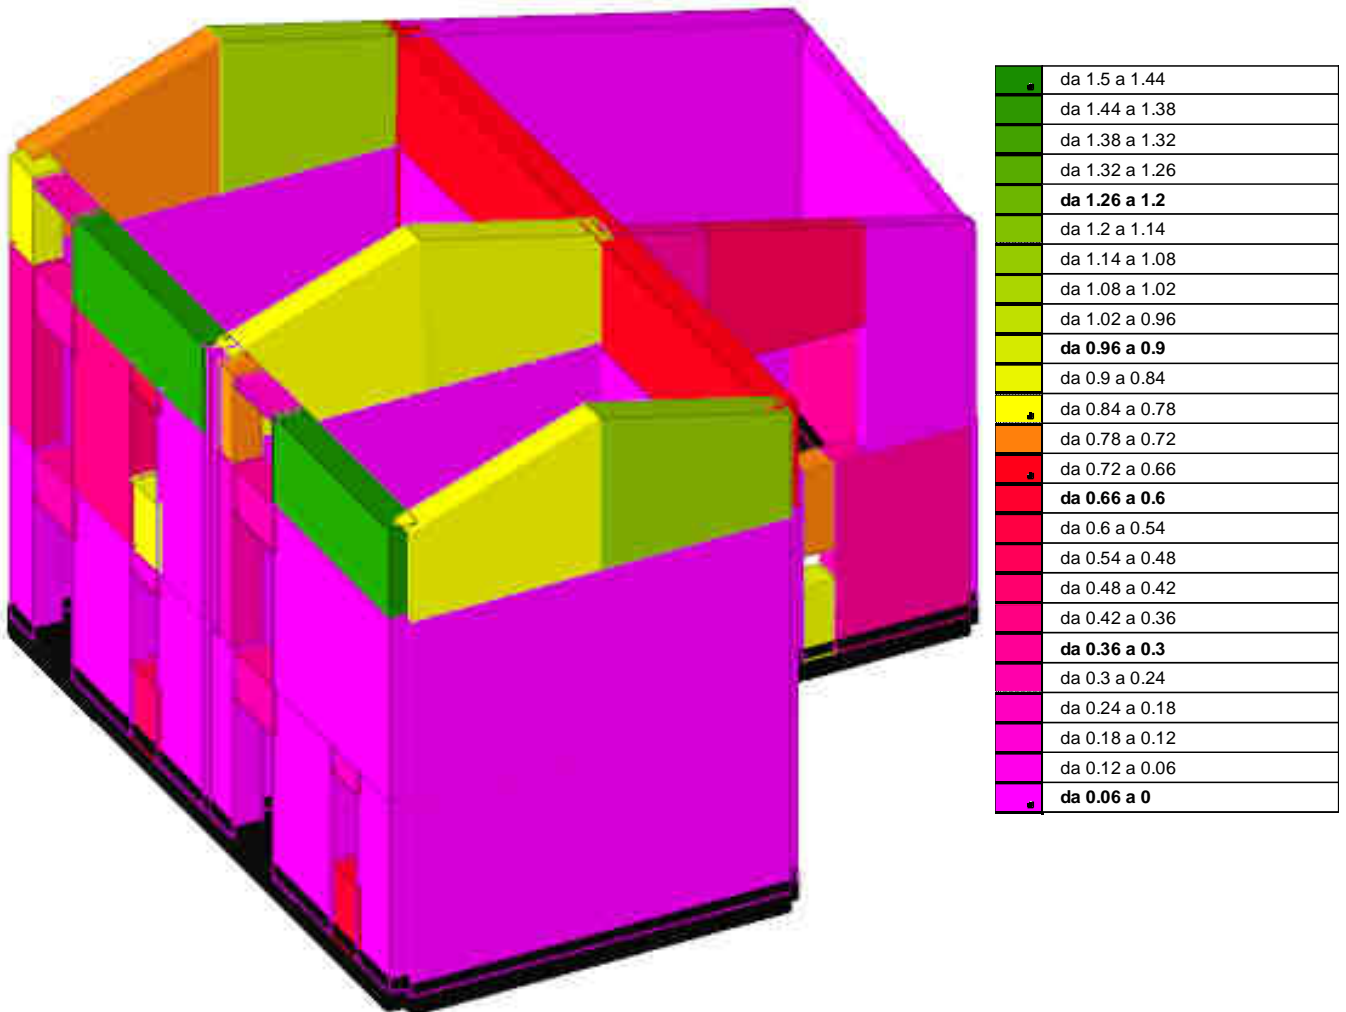
### COEFFICIENTI MINIMI DI SICUREZZA

# Verifica di elementi dotati di indicatori di rischio sismico mediante analisi con fattore q

Desc.	Stato limite	Molt.	Comb.	PGA	iPGA (ζE)	TR	(TR/TRrif)^.41	fa	Verifica
Maschio 1	PF	0	SLV 1	0	0	0	0	0	No
Maschio 34	V	1.931	SLV 3	0.0823	1.4698	2475	1.9675	1.4698	Si
Maschio 1	PFFP	0	SLV 1	0	0	0	0	0	No
Trave di accoppiamento 2	PF	0	SLV 1	0	0	0	0	0	No
Trave di accoppiamento 1	V	0	SLV 1	0	0	0	0	0	No

S. L.	TR,C	PGA,C	TR,Rif	PGA,Rif	Tipo rottura
Stato limite di salvaguardia della vita	0	0	475	0.056	pressoflessione maschio muratura

TR,C	TR,Rif	PAM	Classe PAM	IS-V	Classe IS-V	Tipo rottura
0	475	8.22	G	0	F	pressoflessione maschio muratura
