**Restauro dell'Altare Maggiore**  
del Tempio di Santa Maria della Consolazione in Todi

**PROGETTO ESECUTIVO**

**Relazione di Restauro**

**Elaborato 1.2 REV 01**

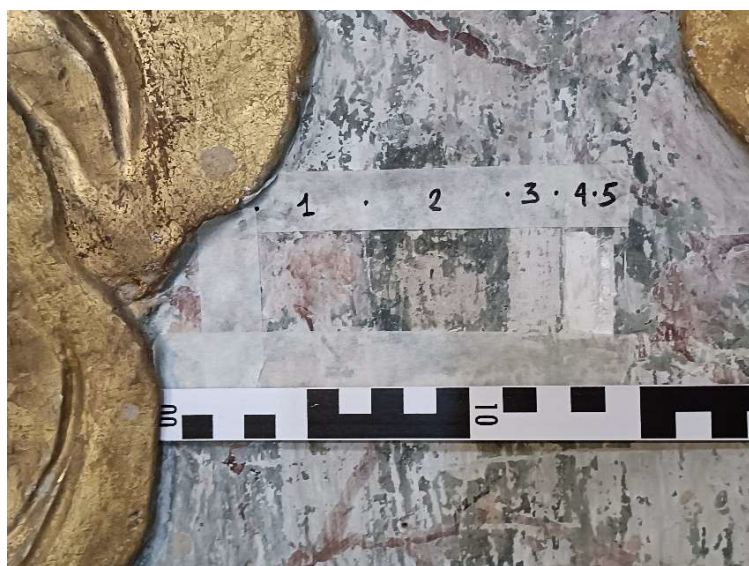
N° **Ts 1**

**Fondo esterno della prima cornice centrale  
lato destro**

**Non buono**

Descrizione: numero progressivo dallo strato attuale a quello più antico (da 1 a 5) -1 sottilissimo strato a tempera poverissimo di legante a simulare un finto marmo venato rosato -2 Strato di colore verde anch'esso a tempera ad imitare un finto marmo verde scuro plausibilmente originale, il suo stato di conservazione non appare buone - 3 strato di preparazione grigio-chiaro – 4 strato di intonachino a calce – 5 intonaco a calce ed inerti

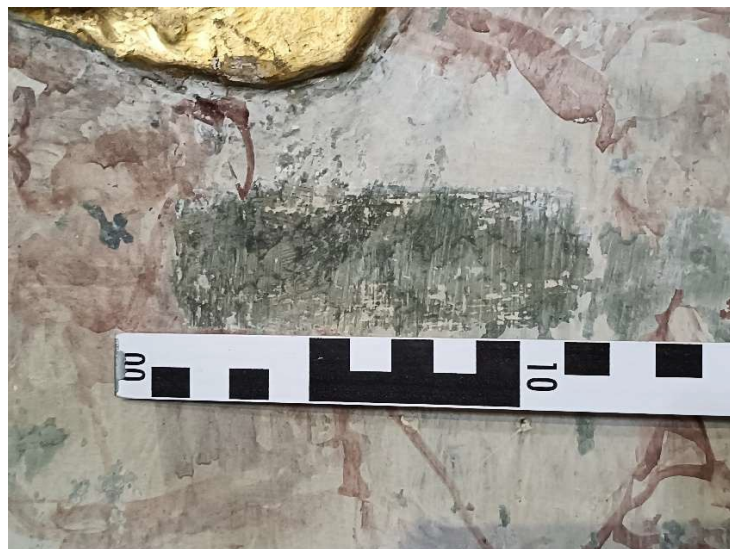
N° **Sa s 1**

**Fondo esterno della prima cornice centrale lato sinistro**

**Discreto**

Descrizione: Saggio di scopritura condotto mediante cotone con acqua demineralizzata – Al di sotto dello strato pittorico ad oggi visibile, costituito da una decorazione a tempera poverissimo di legante a simulare un finto marmo venato rosato che appare recente e di bassa qualità, si trova il finto marmo verde scuro a tempera già individuato nel Ts1 sullo strato 2. Lo stato di conservazione sembra discreto

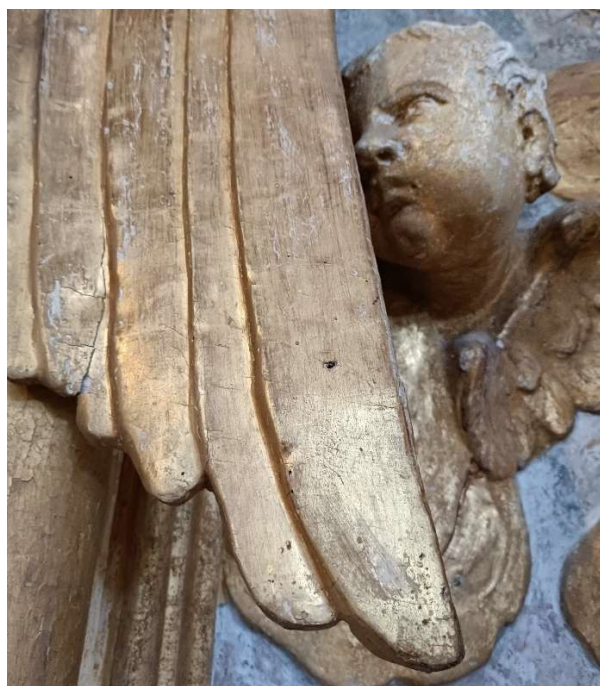
N° **Sa s 2**

**Angelo ligneo di dx - ala**

**Non buono**

Descrizione: Saggio di pulitura condotto sulla doratura a foglia dell'ala dell'angelo ligneo, a secco mediante pani di gomma di opportuna durezza più una piccolo saggio con tamponcino di cotone imbibito con acqua demineralizzata – La doratura non appare in buone condizioni, le numerose parti mancanti sono state ripristinate da una coloritura simil terra d'ombra bruciata, leggermente aranciata, all'acqua con un leggerissimo legante; il tutto plausibilmente per uniformarlo visivamente.

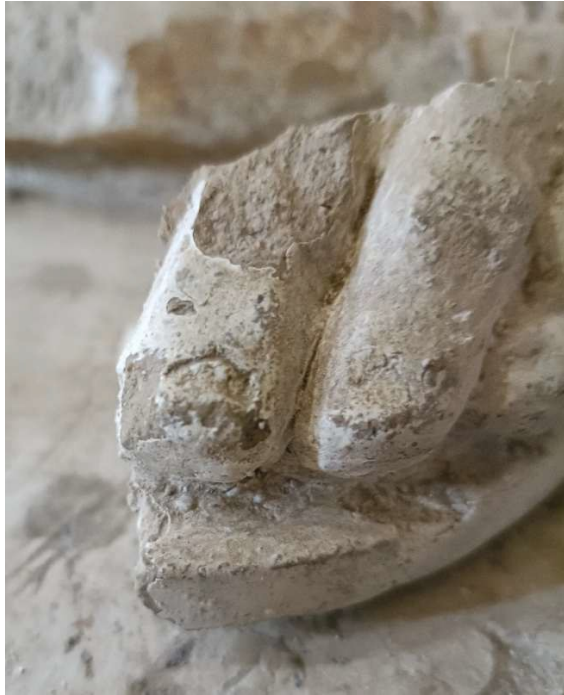
N° **Sa s 3**

**Frammento del piede ritrovato alla base della colonna della statua in stucco di sinistra**

**Non buono**

Descrizione: Saggio di scopritura condotto sul frammento del piede mancante alla statua in stucco di sinistra poggiato alla base della seconda colonna marmorea di sinistra. E' stato eseguito mediante bisturi e tamponcino imbibito di acqua demineralizzata – al di sotto dello strato pittorico ad oggi visibile, costituito da uno strato probabilmente a tempera si trova la finitura originale a stucco chiaro.
