Centro per la  
Protezione Civile

## Prosecuzione dell'attività di monitoraggio dei dissesti nell'abitato di Ricasoli nel Comune di Montevarchi (AR)

Rapporto attività 2026

Firenze, 6 luglio 2026

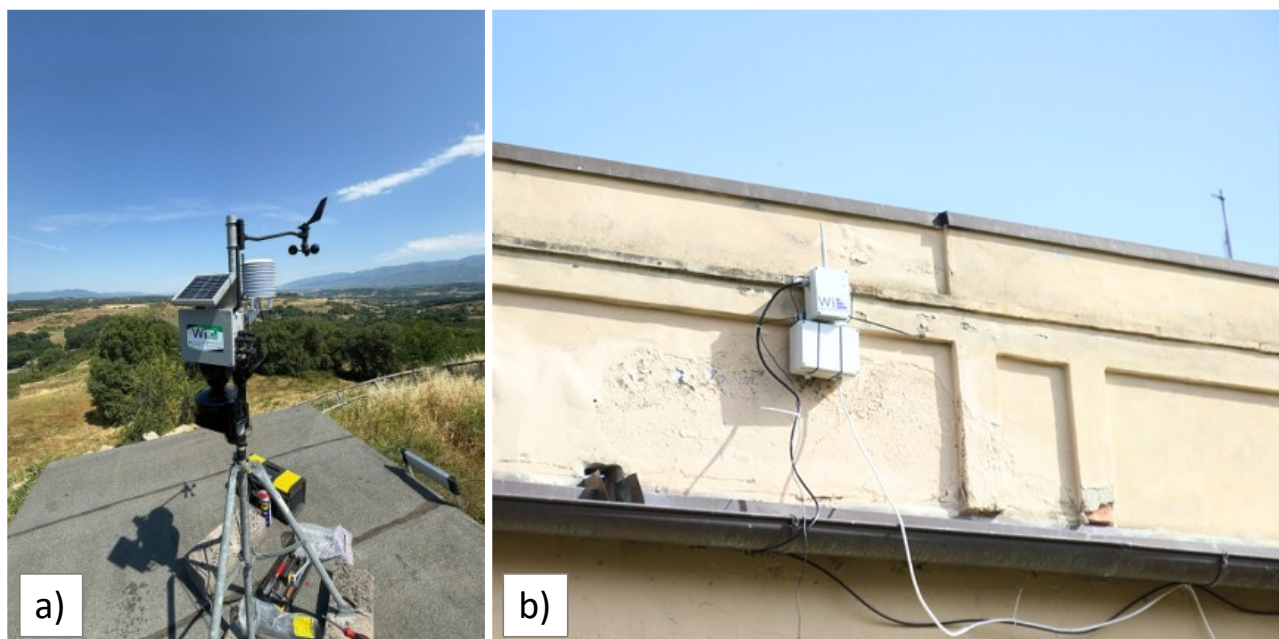
In Figura 3a si riporta un'immagine relativa all'installazione della nuova stazione meteo, avvenuta nel corso del sopralluogo del 25 giugno. Come anticipato, la nuova stazione meteo è stata attrezzata come un nodo coordinatore (denominato C002), con lo scopo di introdurre nella rete di sensori *wireless* un livello di ridondanza tale da incrementarne l'affidabilità e la continuità operativa. Infatti, in caso di guasto, malfunzionamento o temporanea indisponibilità del nodo coordinatore principale, il nodo ridondante è in grado di garantire la prosecuzione delle comunicazioni con i sensori, limitando il rischio di perdita dei dati di monitoraggio.

In Figura 3b si riporta invece l'immagine del nodo coordinatore C001, installato nel nucleo centrale dell'abitato di Ricasoli; a questo nodo è collegato un clinometro biassiale per la misura degli spostamenti

angolari. Nel corso del sopralluogo del 25 giugno per questo nodo è stato effettuato l'aggiornamento del *firmware* ed eseguita la sostituzione della scheda SIM.

**Figura 3 - a) Stazione meteo con sensori termometrico, igrometrico, anemometrico e pluviometrico e nuovo nodo coordinatore C002 nella parte N dell'abitato; b) clinometro biassiale afferente al nodo coordinatore C001 installato nel nucleo centrale dell'abitato.**

- 25/06/2026: in riferimento alla stazione meteo, è stato effettuato l'aggiornamento *firmware* e la sostituzione della SIM e il nodo è stato attrezzato come un nuovo nodo coordinatore C002. Il nodo Chiesa è stato sostituito, mantenendo i 2 fessurimetri ed è stata valutata l'integrazione con uno o più sensori ulteriori per il monitoraggio delle nuove lesioni. È stata effettuata la rimozione del nodo Nord 5, che è stato sostituito da un nuovo nodo e un nuovo clinometro, come precedentemente ipotizzato; infine, è stata effettuata la sostituzione anche del nodo Sud 4.

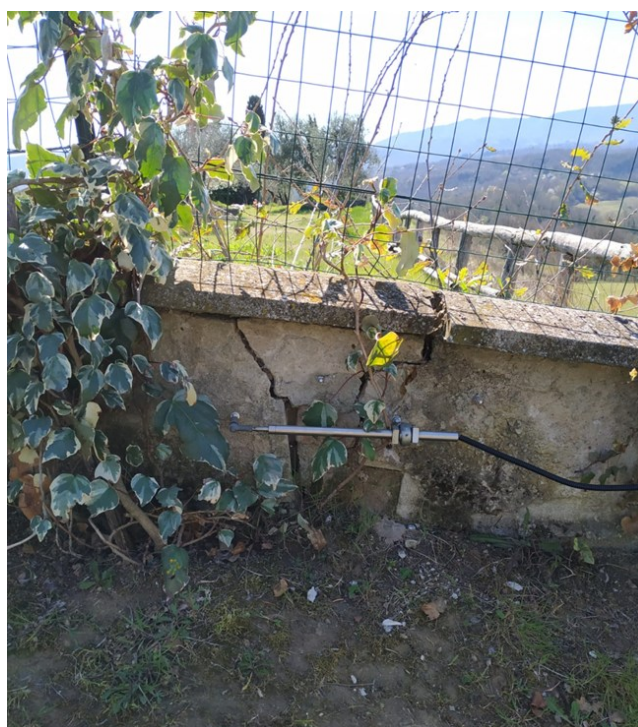
In Figura 4 si riporta l'immagine dell'estensimetro a barra afferente al nodo Nord 3, posto trasversalmente rispetto ad una serie di lesioni riscontrate sul muro perimetrale di una proprietà privata; nelle prossime settimane è prevista la sostituzione del nodo a causa di un problema all'antenna.

**Figura 4 - Estensimetro F1 afferente al nodo Nord 3, installato in corrispondenza di una serie di lesioni di un muro di recinzione presso un'abitazione privata nella parte N dell'abitato.**

- 04/03/2025: è stato eseguito il completo ripristino del nodo Nord 3, che appariva danneggiato, ed è stata effettuata la sostituzione delle batterie relative ai nodi Nord 3, Nord 4, Nord 5, Nord 6, Sud 3 e Sud 4; per i nodi Nord 1 e Nord 2 non è stato possibile procedere con la sostituzione delle batterie a causa dell'impossibilità di accesso alla proprietà privata al momento del sopralluogo;

- 20/04/2026: è stata effettuata la sostituzione della batteria della stazione meteo e contestualmente ne è stato effettuato anche il riavvio; inoltre, è stata riscontrata la necessità di sostituzione dell'antenna *wifi*. Sono stati riattivati i 2 estensimetri del nodo Chiesa e per il nodo Nord 3 è stata riscontrata la rottura dell'antenna *wifi*. È stato riavviato il nodo Nord 5 ubicato sulla vecchia berlinese ed è stata presa visione dello stato dell'arte dei lavori condotti; in particolare, al momento del sopralluogo, è stata rilevata la predisposizione dei pali e dei tiranti per la nuova berlinese, mentre risultava non ancora realizzato il cordolo in testa. Infine, è stata effettuata la sostituzione della batteria del nodo Nord 4;

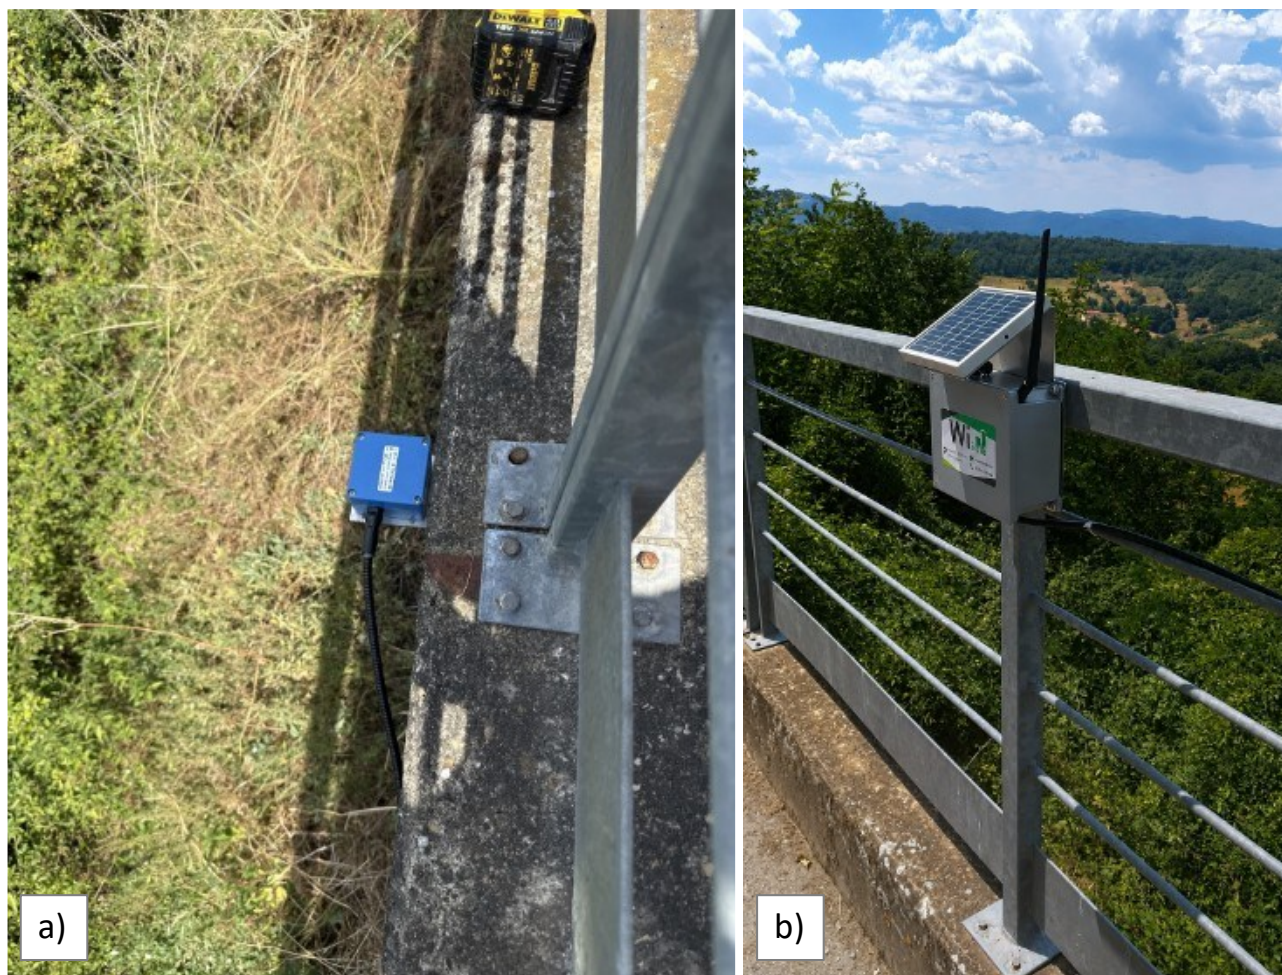
In Figura 5 si rappresentano il clinometro biassiale e il nodo Nord 5, posti in corrispondenza della palificata posta a sostegno della strada nel settore Nord dell'abitato. Questo sostituisce di fatto il nodo omonimo, originariamente collegato a 2 clinometri monoassiali, che hanno sempre restituito dati piuttosto rumorosi e per le quali si è già provveduto alla rimozione.

**Figura 5 - a) Clinometro biassiale afferente al nodo Nord 5 installato nella parte NO dell'abitato; b) nodo Nord 5 con relativi pannello solare, batteria tampone e antenna.**

- 14/07/2025: il nodo Sud 3, a cui erano collegati un estensimetro ed un clinometro, è stato rimosso in quanto i sensori non rilevavano sostanzialmente alcun segno di movimento; contestualmente al sopralluogo è stata ipotizzata la rimozione anche dei 2 vecchi clinometri collegati al nodo Nord 5, che, come già osservato, hanno sempre fornito acquisizioni dati piuttosto rumorose. In questa occasione sono state visionate anche le nuove lesioni presenti sulla facciata della Chiesa di Santa Maria;

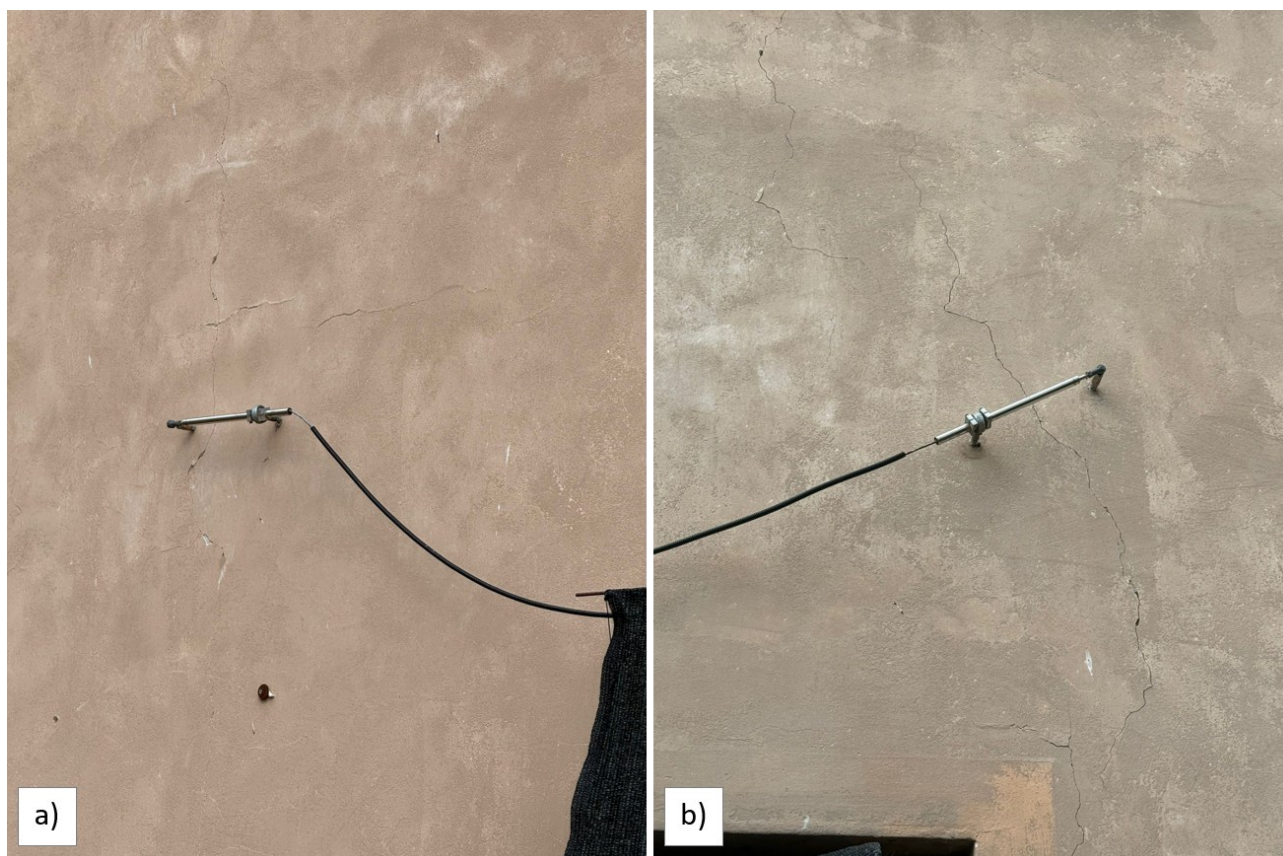
In Figura 6 sono rappresentati l'estensimetro F1 (Figura 6a) e l'estensimetro F2 (Figura 6b) posizionati sulla Chiesa di Santa Maria a Ricasoli, trasversalmente ad alcune lesioni ancora visibili in facciata; la Figura 7a mostra, insieme all'estensimetro a barra F1, il dettaglio del nodo Chiesa.

**Figura 6 - Estensimetri F1 (a) ed F2 (b) del nodo Chiesa installato nel nucleo centrale dell'abitato.**

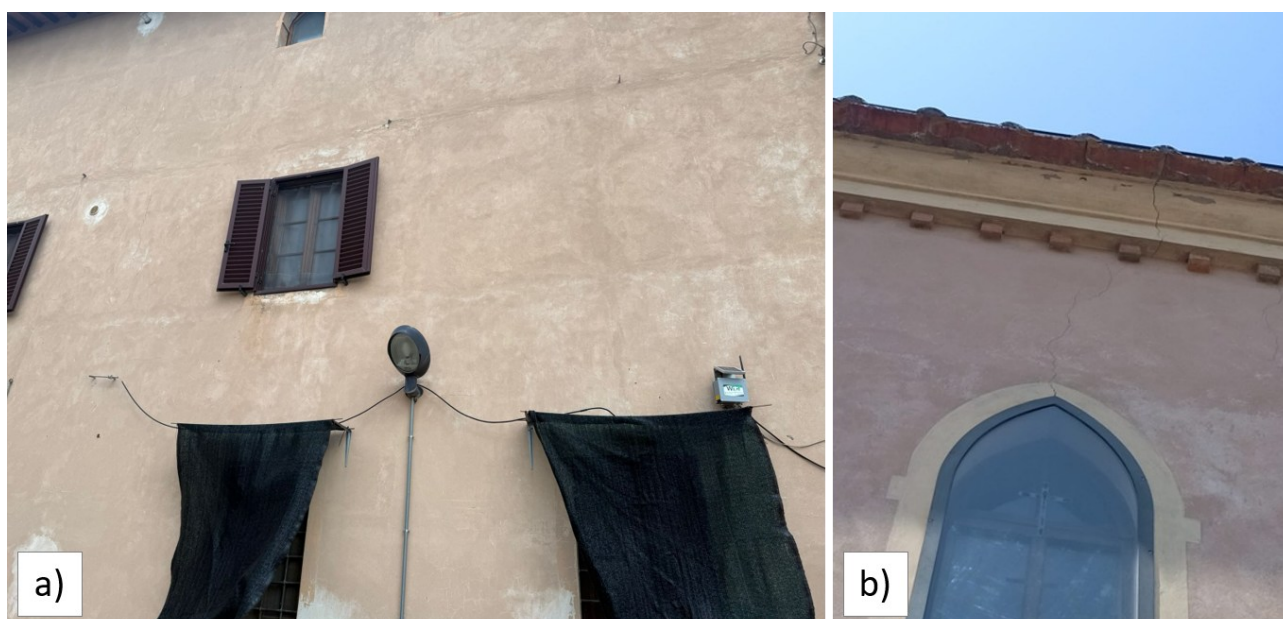
In Figura 7b si mostra invece una lesione piuttosto evidente che parte dal vertice della finestra ogivale e procede verso il tetto della chiesa. A seguito della segnalazione relativa all'ampliamento di alcune crepe all'interno della chiesa e del conseguente sopralluogo condotto dal personale del Centro, è stata valutata l'opportunità di monitorare tali lesioni con fessurimetri a lettura continua. In particolare, è stato stabilito di utilizzare a tale scopo uno o più degli estensimetri a barra rimossi dalle lesioni considerate stabili nel tempo, senza ulteriori oneri per l'amministrazione; tale intervento sarà effettuato non appena sarà possibile utilizzare il mezzo con cestello elevatore nelle disponibilità del Comune.

**Figura 7 - a) Estensimetro F1 e nodo Chiesa; b) dettaglio della lesione che parte dal vertice della finestra ogivale e procede verso il tetto della Chiesa di Santa Maria a Ricasoli.**

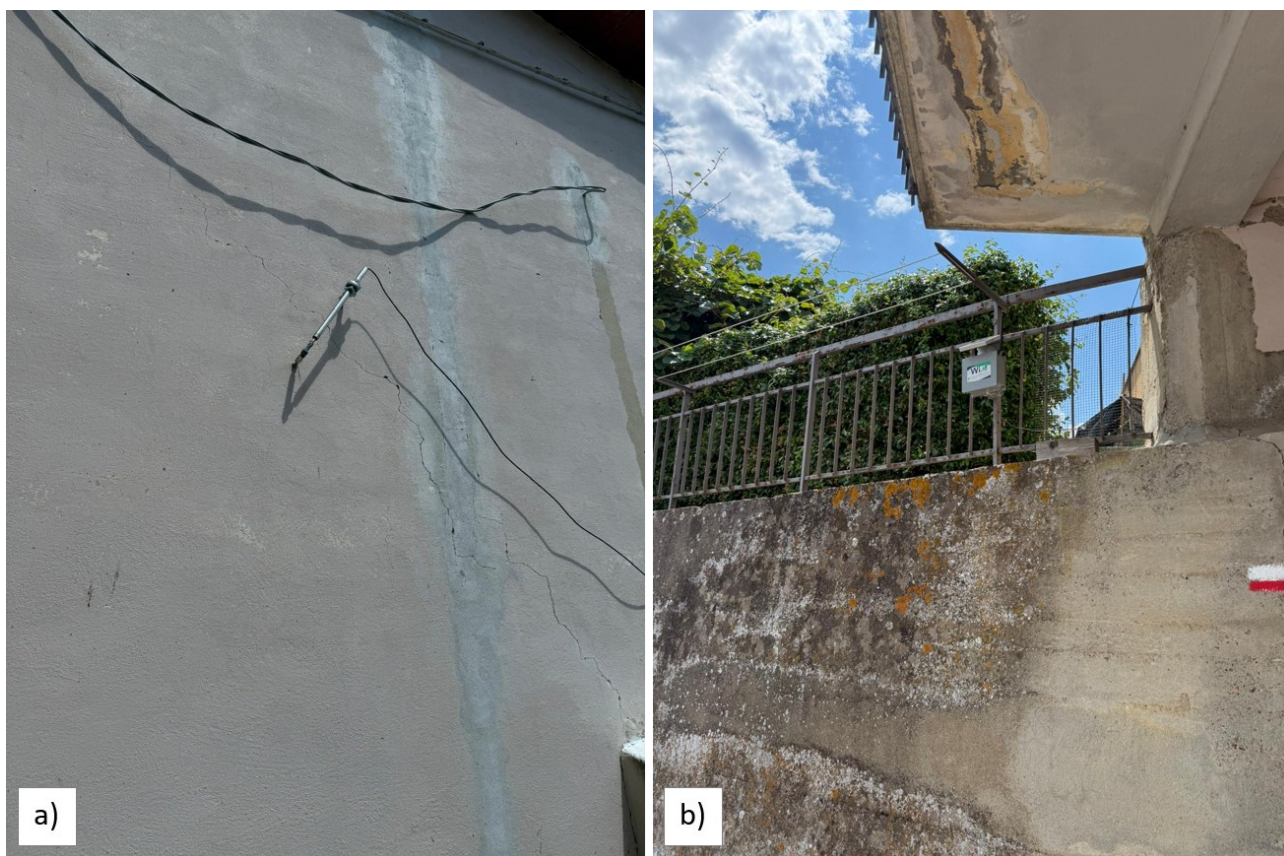
In Figura 8 sono rappresentati l'estensimetro a barra e il nodo Sud 4, ubicati a Sud-Ovest dell'abitato; in questa area, a seguito dell'analisi dei dati di monitoraggio e di altre valutazioni di carattere pratico, è stata stabilita l'opportunità di rimuovere il nodo Sud 3, collegato a un estensimetro a barra e un clinometro, già rimossi.

**Figura 8 - a) Estensimetro afferente al nodo Sud 4 installato nella parte SO dell'abitato; b) nodo Sud 4 con relativi pannello solare, batteria tampone e antenna.**

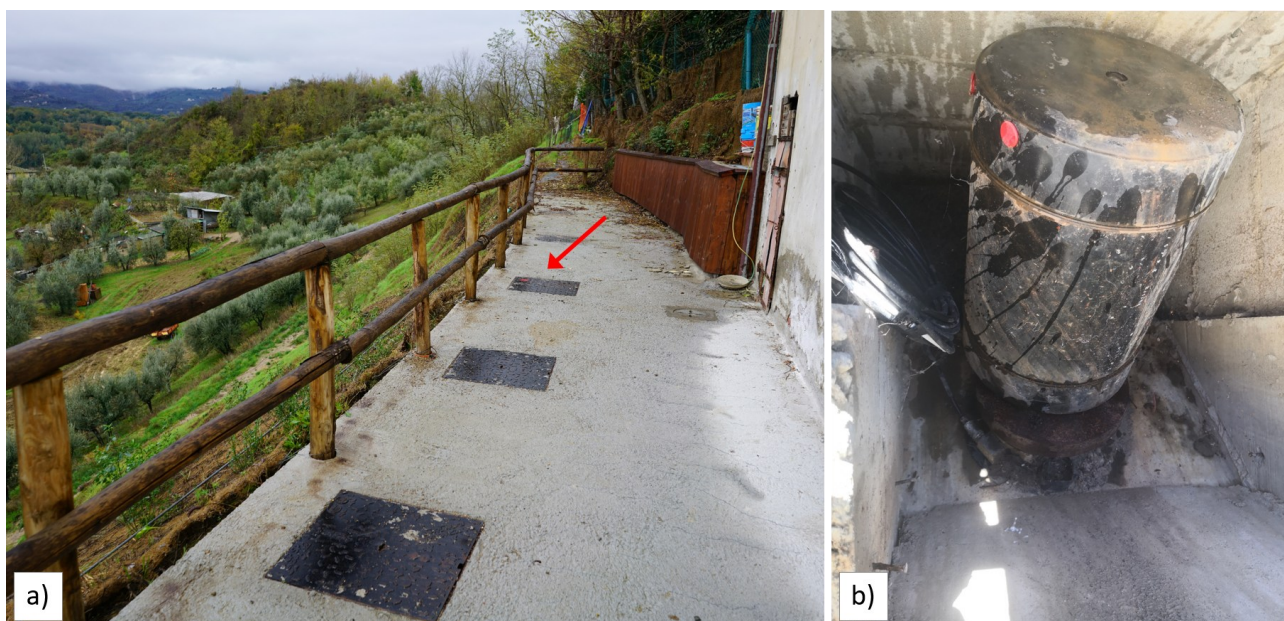
Infine, la presenza nella parte Sud delle celle di carico C1 e C2, rappresentate in Figura 9, ambedue accessibili senza la necessità di introdursi all'interno di proprietà private e soprattutto capaci di fornire dall'inizio dell'acquisizione dati robusti e affidabili, ha supportato il personale del Centro a optare per la rimozione dei nodi Sud 1 e Sud 2, collegati ciascuno ad un estensimetro a barra.

**Figura 9 - Vista del cordolo di testa di una delle berlinesi tirantate sul versante S; la freccia di colore rosso indica il pozzetto di installazione della cella di carico; b) cella di carico.**
