## Comune San Vito Romano

## Piano Eliminazione Barriere Architettoniche

**EDIFICI SCOLATICI**

### **ES01** SCHEDA CENSIMENTO BARRIERE ARCHITETTONICHE EDILIZIA SCOLASTICA

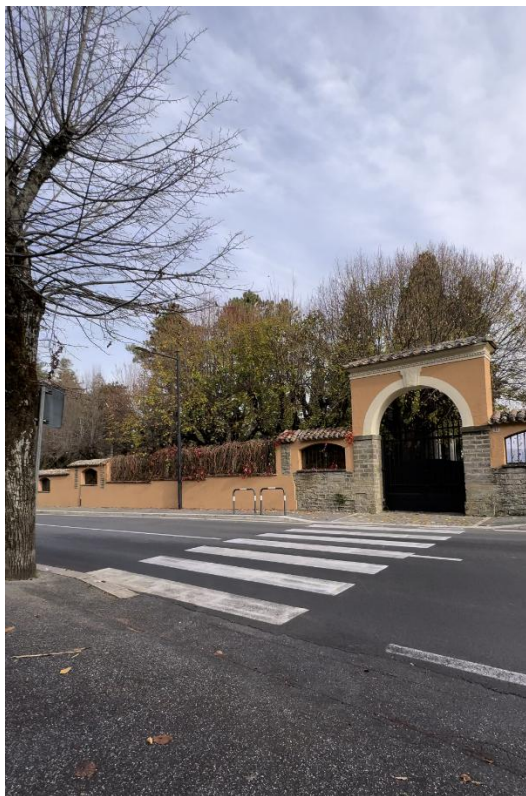
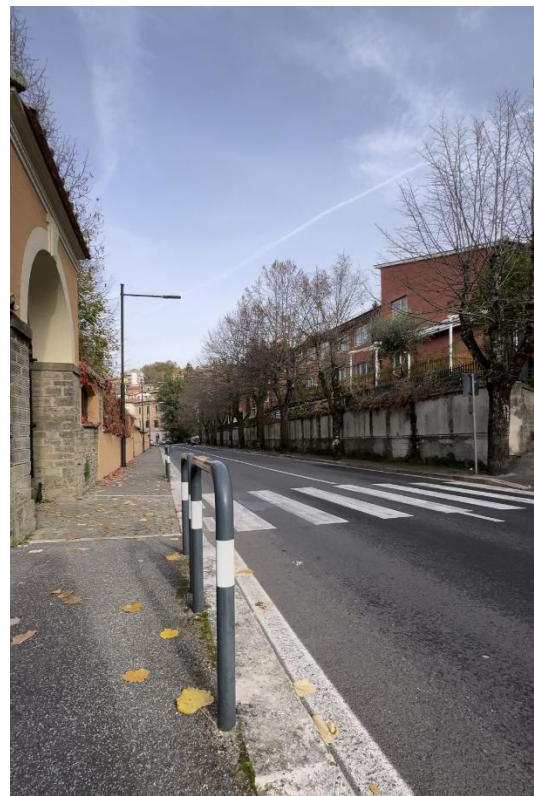
| Attraversamento pedonale | | |
|---|---|---|
| <b>A03</b><br><br> | Via Trento e Trieste<br><br>Lato fronte edificio scolastico<br><br>Posizione:<br>41.8777803,<br>12.980347, | <p><b>1. Marciapiede e percorsi pedonali</b></p> <ul style="list-style-type: none"> <li>Assenza di rampe di raccordo: l'attraversamento presenta complanarità solo su uno dei lati, mentre dall'altro lato non è garantita la stessa continuità altimetrica</li> <li>Presenza di ostacoli fissi immediatamente a ridosso dell'attraversamento, come palo segnaletico e parapedonali, che compromettono gli spazi necessari alla rotazione o all'accodamento di una carrozzina.</li> </ul> <p><b>2. Geometria e fruibilità dell'attraversamento</b></p> <ul style="list-style-type: none"> <li>Attraversamento non complanare: non è assicurata la continuità altimetrica tra marciapiede e carreggiata.</li> <li>Assenza di isola salvagente o spazio intermedio di sicurezza, nonostante la larghezza della strada sia significativa.</li> <li>Assenza di allargamenti o aree di attesa protette prima dell'attraversamento.</li> <li>La pendenza laterale del tratto stradale e della rampa del passo carrabile laterale può interferire con la sicurezza dei pedoni in fase di immissione sull'attraversamento.</li> </ul> <p><b>3. Segnaletica verticale e orizzontale</b></p> <ul style="list-style-type: none"> <li>Segnaletica verticale collocata in posizione non ottimale, in alcuni punti troppo vicina a ostacoli (albero, muro) e fuori dalla zona di attenzione del pedone.</li> <li>Strisce pedonali prive di segnaletica integrativa (pannelli luminosi, lampeggianti, segnaletica di preavviso), necessaria su strade a scorrimento.</li> <li>Segnaletica orizzontale usurata in alcuni tratti, con perdita di contrasto rispetto al manto stradale.</li> <li>Assenza di dispositivo tattile plantare (loges/vettori) obbligatorio nelle zone di attraversamento accessibili per persone cieche o ipovedenti.</li> </ul> <p><b>4. Sicurezza e progettualità urbana</b></p> <ul style="list-style-type: none"> <li>Attraversamento non protetto: non sono presenti elementi di rallentamento veicolare, né soluzioni di moderazione del traffico</li> <li>Visibilità laterale ridotta in alcuni punti per la presenza di un albero che interferisce con la segnaletica verticale.</li> <li>Attraversamento collocato in un tratto stradale rettilineo e ampio, dove la velocità dei veicoli tende ad aumentare, senza misure di compensazione progettuale.</li> <li>Assenza di illuminazione dedicata per evidenziare la zona dell'attraversamento nelle ore serali.</li> </ul> |

- Realizzazione di rampe raccordate su entrambi i lati dell'attraversamento per garantire accesso a persone con ridotta mobilità.
- Inserimento di pavimentazione tattile di avviso e direzione per utenti con disabilità visiva.

- Rifacimento e regolarizzazione della pavimentazione pedonale adiacente per eliminare buche, dislivelli e superfici sconnesse.
- Ampliamento dello spazio pedonale laterale per garantire una zona sicura di attesa e immissione.

- Installazione di protezioni parapedonali o dissuasori per separare il flusso veicolare dal punto di attraversamento.
- Ripristino della segnaletica orizzontale dell'attraversamento con maggiore contrasto e materiale ad alta riflettanza.

- Potenziamento della segnaletica verticale, includendo pannelli integrativi e luce lampeggiante di preavviso.
- Introduzione di misure di moderazione della velocità in prossimità dell'attraversamento (es. platea rialzata o restringimento ottico).

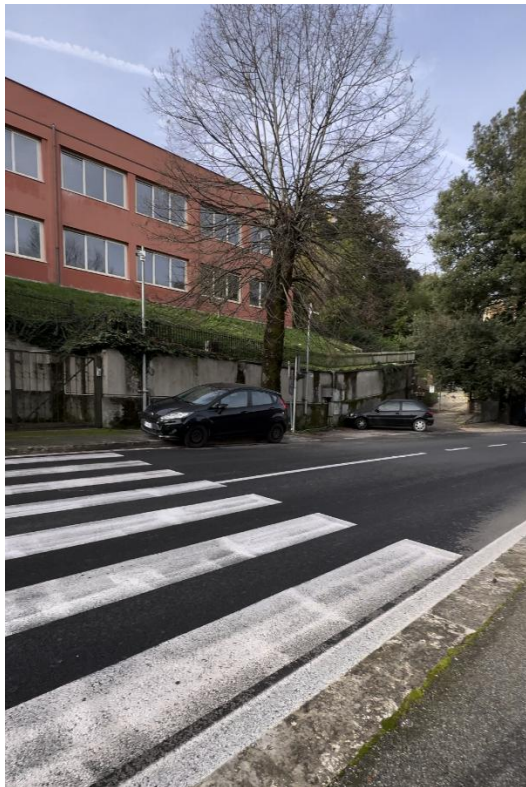
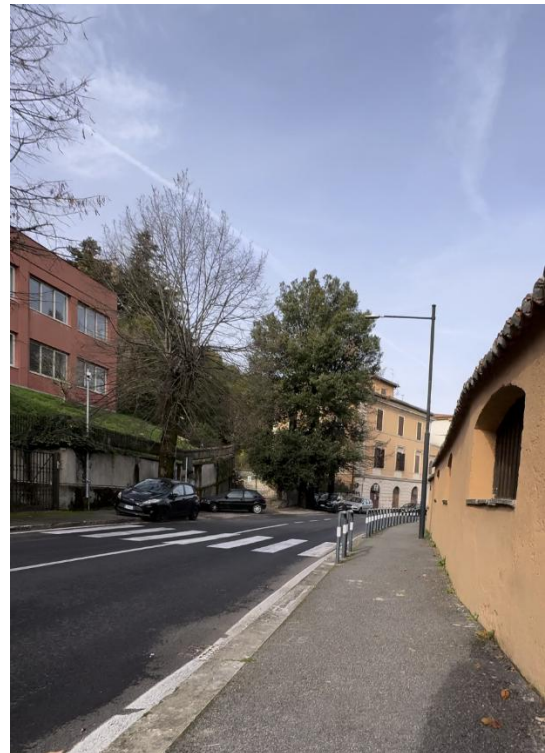
| Attraversamento pedonale | | |
|---|---|---|
| <b>A04</b><br><br> | Via Trento e Trieste<br><br>Lato fronte edificio scolastico<br><br>Posizione:<br>41.8783637,<br>12.9799802, | <p><b>1. Marciapiede e percorsi pedonali</b></p> <ul style="list-style-type: none"> <li>Assenza totale di rampe di raccordo: il cordolo non è smussato e non esiste continuità altimetrica tra marciapiede e carreggiata, impedendo l'accessibilità per persone con mobilità ridotta o ausili.</li> <li>Larghezza del marciapiede limitata, condizionata dalla presenza del muro perimetrale, della segnaletica e dei dissuasori metallici che riducono la larghezza utile.</li> <li>Percorso pedonale privo di un'area di attesa conforme: non è presente uno spazio libero e piano adeguato alla manovra e alla sosta di una carrozzina prima dell'attraversamento.</li> <li>Ostacoli verticali immediatamente adiacenti (alberi, dissuasori, segnaletica) che interferiscono con lo spazio minimo libero richiesto per l'utenza con disabilità.</li> </ul> <p><b>2. Geometria e fruibilità dell'attraversamento</b></p> <ul style="list-style-type: none"> <li>Attraversamento non complanare su entrambi i lati, in quanto il cordolo rappresenta un dislivello netto.</li> <li>Assenza di rampe simmetriche obbligatorie per rendere i due fronti dell'attraversamento equivalenti e accessibili.</li> <li>Assenza di platea o zona rialzata che possa ridurre la velocità dei veicoli in avvicinamento.</li> <li>Carreggiata di ampiezza significativa senza isole salvagente o zone intermedie di sicurezza.</li> </ul> <p><b>3. Segnaletica verticale e orizzontale</b></p> <ul style="list-style-type: none"> <li>Segnaletica verticale presente solo su uno dei lati, non ripetuta in modo simmetrico o in posizione frontale ottimale rispetto al senso di marcia.</li> <li>Segnaletica verticale parzialmente schermata dalla presenza di alberature.</li> <li>Assenza di dispositivi luminosi o segnaletica integrativa utili a richiamare l'attenzione dei veicoli in tratti rettilinei.</li> <li>Strisce pedonali correttamente presenti, ma senza integrazione con dispositivi tattili e senza raccordo con il marciapiede.</li> </ul> <p><b>4. Accessibilità sensoriale</b></p> <ul style="list-style-type: none"> <li>Assenza di percorsi tattili LOGES prima dell'attraversamento, sia di direzione sia di arresto, fondamentali per l'orientamento di persone cieche o ipovedenti.</li> <li>Assenza di segnaletica acustica o di indicatori percepibili da utenti con disabilità sensoriale.</li> </ul> <p><b>5. Sicurezza generale</b></p> <ul style="list-style-type: none"> <li>Attraversamento posizionato in un tratto rettilineo con potenziale velocità elevata dei veicoli e senza misure progettuali destinate alla moderazione del traffico.</li> <li>Presenza di parcheggi adiacenti che possono ridurre la visibilità laterale del pedone in fase di immissione sull'attraversamento.</li> <li>Alberature vicine alla carreggiata che interferiscono con la visibilità della segnaletica.</li> </ul> |

- Realizzare rampe a norma su entrambi i lati dell'attraversamento con raccordi morbidi e pendenze conformi.
- Adeguare e integrare la segnaletica orizzontale con strisce ad alta visibilità e materiale antiscivolo.
- Migliorare la segnaletica verticale aggiungendo pannelli ripetuti e sistemi luminosi di preavviso.
- Installare percorsi tattili di avviso e direzione per l'orientamento delle persone con disabilità visiva.
- Ripristinare e regolarizzare il piano di calpestio in prossimità dell'attraversamento eliminando buche e disconnessioni.
- Prevedere isola salvagente o restringimento ottico della carreggiata per rallentare i veicoli nei pressi dell'attraversamento.
- Riorganizzare gli spazi laterali eliminando ostacoli fissi e ampliando il marciapiede nei punti critici.

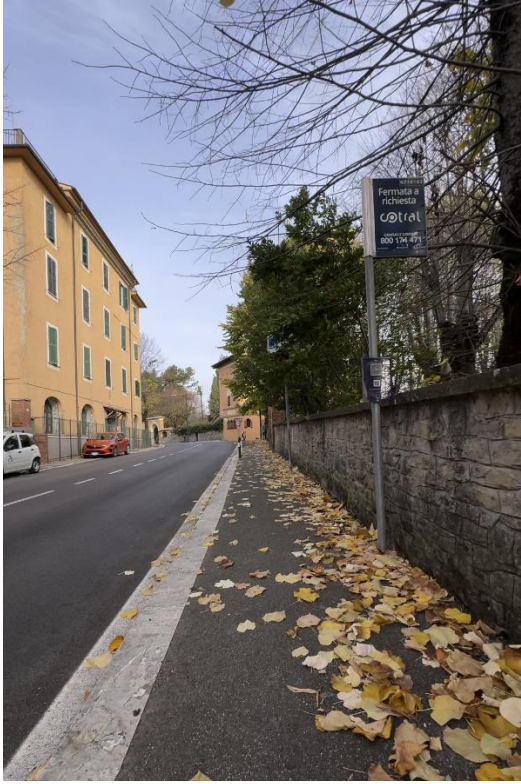
| Fermata Autobus | | |
|---|---|---|
| <b>FA03</b><br><br> | Via Sisto Jella<br><br>Posizione:<br>41.8775087<br>12.9807065 | <p><b>1. Marciapiede e percorsi pedonali</b></p> <ul style="list-style-type: none"> <li>· Larghezza del marciapiede insufficiente a garantire il transito in sicurezza e la manovra di utenti con disabilità motoria, soprattutto in presenza di ausili (carrozzina, deambulatore).</li> <li>· Larghezza utile ulteriormente ridotta dalla presenza del muro perimetrale sul lato interno e della sede stradale sul lato esterno, senza possibilità di scarto laterale o aree di rifugio.</li> <li>· Assenza di un'area di attesa conforme, con superficie piana e spazio libero adeguato per la sosta di almeno una carrozzina.</li> </ul> <p><b>2. Fermata e infrastrutture</b></p> <ul style="list-style-type: none"> <li>· Mancanza di banchina rialzata, elemento essenziale per garantire l'accesso agevolato ai mezzi del TPL e il rispetto della normativa sull'accessibilità delle fermate.</li> <li>· Assenza totale di elementi di arredo correlati alla funzione della fermata (seduta, riparo, area di sosta dedicata e accessibile).</li> <li>· Posizionamento della palina non ergonomico, collocato troppo vicino al limite del percorso e in corrispondenza di un tratto stretto del marciapiede.</li> </ul> <p><b>3. Segnaletica e accessibilità informativa</b></p> <ul style="list-style-type: none"> <li>· Pannello informativo collocato ad altezza elevata, non fruibile per utenti con ridotta capacità visiva e non leggibile in prossimità per utenti in carrozzina.</li> <li>· Caratteri di dimensioni non adeguate agli standard di leggibilità richiesti per la comunicazione accessibile.</li> <li>· Assenza di supporti informativi accessibili (indicatori tattili, mappe semplificate, QR-code a portata di tutti gli utenti).</li> </ul> <p><b>4. Progettualità e conformità tecnica</b></p> <ul style="list-style-type: none"> <li>· Fermata non strutturata tecnicamente secondo i requisiti minimi previsti dalle Linee Guida per l'accessibilità delle infrastrutture del TPL (area di attesa, spazio di accosto, banchina, percorsi).</li> <li>· Assenza di una zona di accosto del mezzo adeguatamente definita, utile a garantire la corretta fermata dell'autobus e la riduzione del gap tra marciapiede e veicolo.</li> </ul> |

| Fermata Autobus | | |
|---|---|---|
| <ul style="list-style-type: none"> <li>• Realizzare banchina piana e piattaforma rialzata per l'accesso ai mezzi.</li> <li>• Installare elementi di protezione pedonale lato carreggiata.</li> <li>• Integrare percorsi tattili e rampe conformi per utenti con disabilità.</li> <li>• Riorganizzare la segnaletica, garantendo leggibilità e posizione accessibile.</li> <li>• Eliminare ostacoli fissi e vegetazione che riduce lo spazio fruibile</li> </ul> | | |

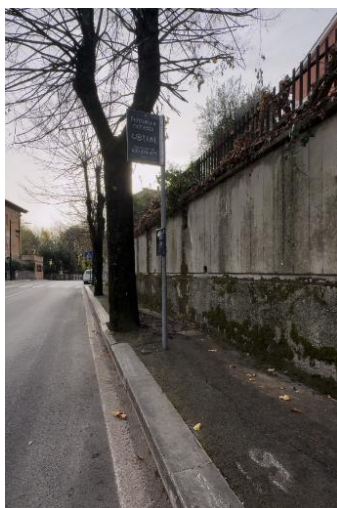
| Fermata Autobus | | |
|---|---|---|
| <b>FA04</b><br><br> | Via Trento e Trieste<br><br>Lato fronte edificio scolastico<br><br>Posizione:<br>41.8777202,<br>12.9804765, | <b>1. Marciapiede e percorsi pedonali</b> <ul style="list-style-type: none"> <li>· Larghezza del marciapiede insufficiente per il transito e la manovra di persone con disabilità motoria.</li> <li>· Presenza di alberi in asse al percorso che riducono la larghezza utile e ostacolano il passaggio.</li> <li>· Superficie irregolare con crepe, avvallamenti e muschio che aumentano il rischio di inciampo e scivolamento.</li> <li>· Assenza di uno spazio piano e libero idoneo alla sosta in sicurezza degli utenti in attesa.</li> </ul> <b>2. Fermata e infrastrutture di attesa</b> <ul style="list-style-type: none"> <li>· Posizionamento del palo della fermata in un punto che costituisce ostacolo fisso nel percorso pedonale.</li> <li>· Assenza di una banchina o piattaforma rialzata per facilitare salita e discesa dal mezzo.</li> <li>· Mancanza di area di attesa conforme, priva di ostacoli e con superficie adeguata.</li> </ul> <b>3. Segnaletica e accessibilità informativa</b> <ul style="list-style-type: none"> <li>· Segnaletica collocata a un'altezza eccessiva che limita la leggibilità per utenti con disabilità visiva.</li> <li>· Testi con dimensioni ridotte, non adeguati ai requisiti di leggibilità.</li> <li>· Assenza di elementi tattili, indicatori di orientamento o supporti informativi accessibili a utenti con disabilità sensoriali.</li> </ul> |

| Fermata Autobus | | |
|---|---|---|
| <ul style="list-style-type: none"> <li>• Riposizionamento della fermata</li> <li>• Spostamento della fermata in un tratto di via dove sia presente (o realizzabile) un marciapiede con larghezza <math>\geq 1,50</math> m e area di attesa pianeggiante.</li> <li>• Realizzazione di piazzola dedicata arretrata</li> <li>• Se esistono aree disponibili, realizzazione di una piccola piazzola laterale con muro di sostegno/banchina a sbalzo e collegamento tramite breve percorso pedonale protetto.</li> <li>• Soppressione della fermata non adeguabile</li> <li>• Qualora non sia tecnicamente possibile né il riposizionamento né la piazzola, soppressione della fermata e riorganizzazione del servizio garantendo una fermata accessibile alternativa entro circa 150–200 m.</li> </ul> | | |

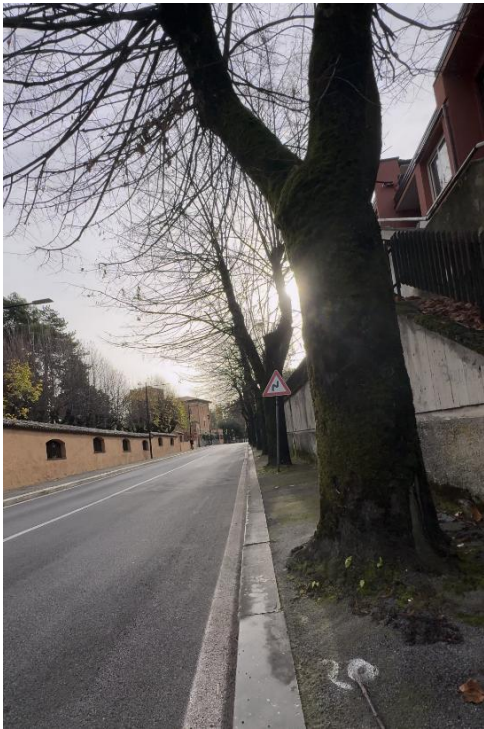
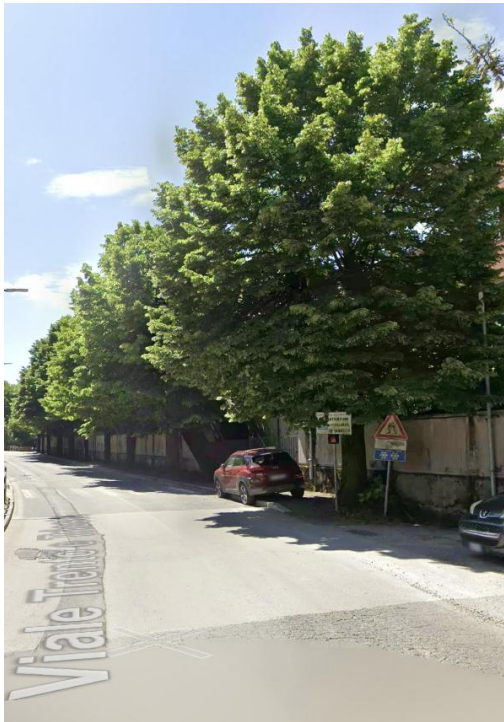
| Percorso Pedonale | | |
|---|---|---|
| <b>P11</b><br><b>P12</b><br> | <p>Via Trento e Trieste</p> <p>Percorso pedonale in prossimità della fermata dell'autobus adiacente all'edificio scolastico</p> <p>Posizione:<br/>41.878052,<br/>12.980047</p> | <p><b>Percorso pedonale lungo via (tratto con alberature)</b></p> <p><b>1. Larghezza utile del percorso</b></p> <ul style="list-style-type: none"> <li>Larghezza insufficiente del percorso pedonale: lo spazio tra cordolo stradale e recinzione/muro è limitato e non permette il transito in sicurezza di una persona con ausili alla mobilità.</li> <li>Larghezza ulteriormente ridotta dalla presenza degli alberi radicati entro lo spazio pedonale, che occupano una parte significativa della larghezza utile.</li> </ul> <p><b>2. Ostacoli fissi all'interno del percorso</b></p> <ul style="list-style-type: none"> <li>Presenza di alberi allineati direttamente sul camminamento, che configurano barriere puntuali e seriali lungo il percorso.</li> <li>Presenza della recinzione del complesso adiacente sul lato interno, che elimina ogni possibilità di scarto laterale.</li> <li>Spazio residuo di passaggio insufficiente a garantire percorribilità per utenti con carrozzina o passeggino.</li> </ul> <p><b>3. Continuità e sicurezza del percorso</b></p> <ul style="list-style-type: none"> <li>Percorso non protetto dal traffico veicolare: non essendoci marciapiede in quota, cordoli o elementi separatori adeguati, il pedone cammina a livello carreggiata o su un bordo troppo stretto.</li> <li>Assenza di barriere parapetonali continue, utili per impedire l'invasione accidentale della carreggiata.</li> <li>Assenza di allargamenti o nicchie di rifugio che consentano al pedone di sostare o cedere il passo in sicurezza.</li> </ul> <p><b>4. Superficie e accessibilità</b></p> <ul style="list-style-type: none"> <li>Superficie irregolare e non definita come marciapiede, priva di pavimentazione adeguata e di un bordo percepibile.</li> <li>Assenza di profili tattili o indicatori di percorso per utenti con disabilità visiva.</li> <li>Presenza di radici e rigonfiamenti in prossimità degli alberi, che possono compromettere la stabilità del camminamento.</li> </ul> <p><b>5. Visibilità e segnaletica</b></p> <ul style="list-style-type: none"> <li>Segnaletica verticale presente ma non sufficiente a indicare la presenza di pedoni lungo il tratto.</li> <li>Mancanza di segnalazioni specifiche per indicare la presenza di percorso pedonale promiscuo o critico, specialmente in un tratto</li> </ul> |

| | | con andamento rettilineo e velocità veicolare potenzialmente elevata. |

| <ul style="list-style-type: none"> <li>• Valutare lo spostamento del percorso pedonale sul lato opposto della strada, ove la sezione è più ampia e meno compromessa.</li> <li>• Istituire un percorso pedonale protetto alternativo, mediante segnaletica verticale/orizzontale che indirizzi i pedoni verso il lato più sicuro.</li> <li>• Migliorare la sicurezza veicolare con rallentatori ottici, segnaletica di attenzione “presenza pedoni”, illuminazione potenziata.</li> <li>• Installare barriera parapedonale metallica a protezione del margine, anche senza percorso, per impedire l'uso improprio dell'area come camminamento.</li> <li>• Riprogrammare la fermata autobus/attraversamento in posizione più idonea, dotata di spazio adeguato.</li> <li>• Intervento minimo di pulizia e regolarizzazione del bordo stradale, per ridurre condizioni di rischio e migliorare la visibilità.</li> </ul> | | |
