## Comune San Vito Romano

# P.E.B.A.

## Piano Eliminazione Barriere Architettoniche

## ELENCO CODICI PER STRUTTURA - CODICE EP00

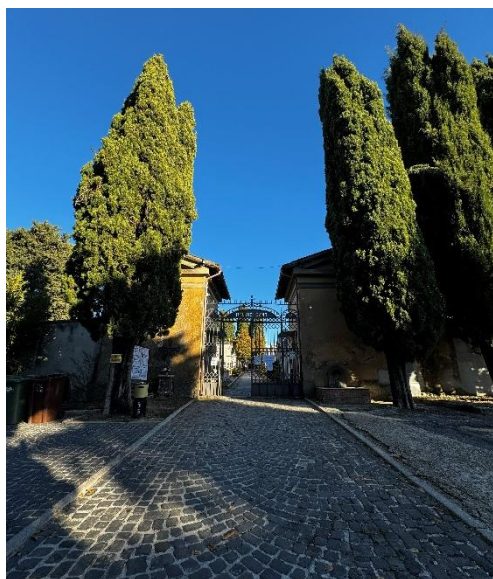
#### Cimitero comunale

| B SINTESI: ELEMENTI SIGNIFICATIVI DI GIUDIZIO | | | |
|---|---|---|---|
| B.1.2. Presenza di almeno 1 percorso pedonale accessibile che porti all'ingresso del perimetro | | X | Rampa d'accesso per il piazzale d'ingresso non idonea<br>Pavimentazioni/fondo dell'ingresso con sconnessioni |

| C PRINCIPALI CRITICITA' RISCONTRATE | | | |
|---|---|---|---|
| Pavimentazioni/fondo dell'ingresso con sconnessioni | X | | |
| Presente solo dall'ingresso superiore | | | |
| C.3.2. senza elementi di differenziazione cromatica e tattilo plantare all'inizio e alla fine | X | | |
| C.3.3. gradini non hanno elementi antiscivolo | X | | |

| ACCESSIBILITA' COMPLESSIVA DELL'AREA CIMITERIALE | |
|---|---|
| L'area cimiteriale presenta condizioni di accessibilità parziali. Gli accessi principali risultano utilizzabili, ma permangono criticità legate alla continuità dei percorsi interni, alla presenza di rampe con pendenze non sempre idonee e a tratti di pavimentazione irregolare che possono ostacolare la mobilità di persone con disabilità motoria. L'orientamento interno non è supportato da adeguata segnaletica né da ausili tattili per utenti con disabilità visiva. L'accessibilità complessiva può essere definita discreta, ma necessita di interventi puntuali di miglioramento per garantire una fruizione pienamente conforme ai requisiti inclusivi. | |

| INDICAZIONI D'INTERVENTO |
|---|
| <ul style="list-style-type: none"> <li>• Installazione di segnaletica interna ed esterna ad alta leggibilità e supporti tattili per l'orientamento degli utenti con disabilità visiva.</li> <li>• Regolazione e messa in sicurezza delle vie di esodo con adeguamento delle pendenze e miglioramento della fruibilità per utenti con mobilità ridotta.</li> <li>• Inserimento di posti auto riservati per persone con disabilità nelle vicinanze dell'edificio</li> </ul> |

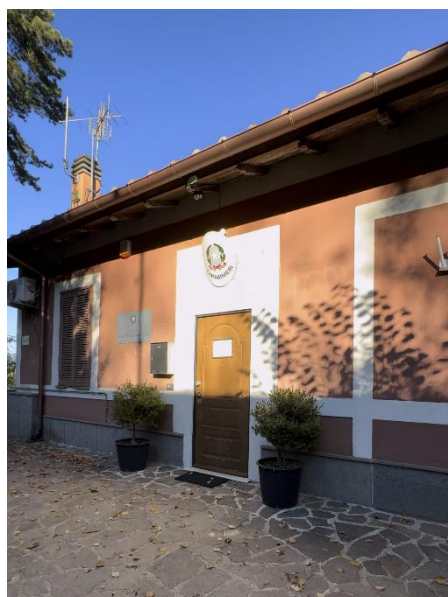
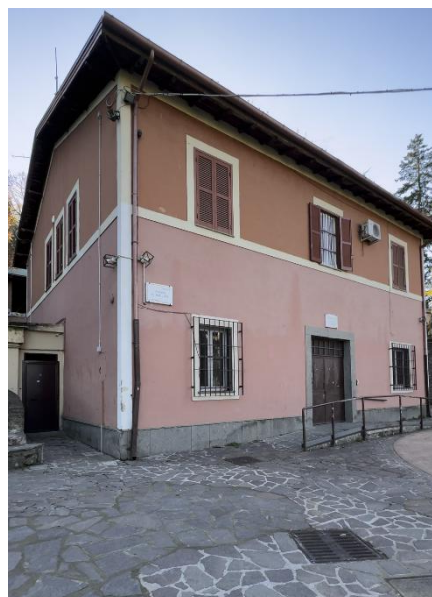
#### Carabinieri Forestale

| B SINTESI: ELEMENTI SIGNIFICATIVI DI GIUDIZIO | | | |
|---|---|---|---|
| B.3.1. Presenza di almeno 1 percorso pedonale accessibile che porti all'ingresso dell'edificio | X | | Rampa con necessità di pianerottoli di riposo |

| C PRINCIPALI CRITICITA' RISCONTRATE | | | |
|---|---|---|---|
| Il percorso da posto auto riservato a persona munita di contrassegno disabili è presente | | X | Non è presente su strada |
| Pavimentazioni/fondo dell'ingresso con sconnessioni | X | | Rampa idonea con necessità di pianerottoli di riposo |

| ACCESSIBILITA' COMPLESSIVA DELL' EDIFICIO | |
|---|---|
| <p>L'edificio destinato al presidio dei Carabinieri Forestale presenta un livello di accessibilità parziale. L'accesso avviene attraverso un percorso pedonale interno al parco comunale, in buona parte fruibile ma con alcune criticità legate alla continuità della rampa e alla mancanza di pianerottoli di riposo, elementi necessari per garantire la piena rispondenza al DM 236/1989. La pavimentazione esterna dell'ingresso al parco presenta alcune irregolarità che possono limitare la mobilità di persone con disabilità motorie.</p> <p>L'ingresso all'edificio invece è raggiungibile, ma manca una completa dotazione di segnaletica e ausili per l'orientamento, rendendo complessa la fruizione per utenti con disabilità visiva.</p> <p>La struttura può essere classificata con un livello di accessibilità discreto, poiché l'accesso è possibile ma richiede interventi mirati per raggiungere condizioni pienamente inclusive.</p> | |

| INDICAZIONI D'INTERVENTO |
|---|
| <ul style="list-style-type: none"> <li>• Regolarizzazione della pavimentazione esterna dell'ingresso superiore della villa e eliminazione delle sconnessioni presenti lungo il percorso di accesso.</li> <li>• Implementazione di segnaletica direzionale e informativa ad alta leggibilità, anche con supporti tattili.</li> <li>• Integrazione di almeno un posto auto riservato per persone con disabilità nell'area antistante o nelle immediate vicinanze dell'accesso al parco.</li> </ul> |

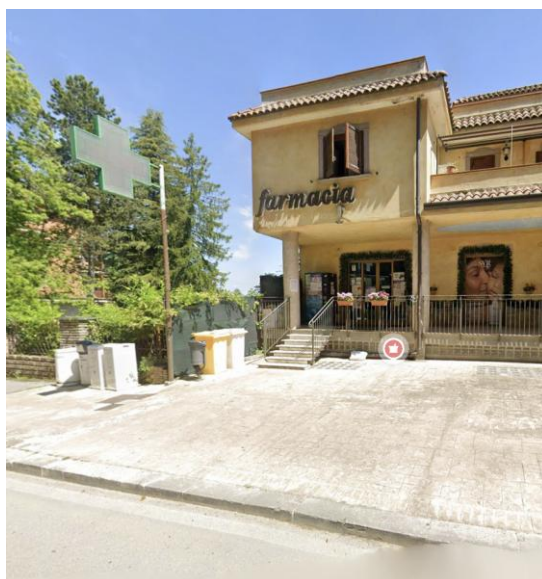
**Farmacia**

| B SINTESI: ELEMENTI SIGNIFICATIVI DI GIUDIZIO | | | |
|---|---|---|---|
| B.1.2. Presenza di almeno 1 percorso pedonale accessibile che porti all'ingresso del perimetro | X | | Pavimentazioni/fondo stradale con sconnessioni |

| C PRINCIPALI CRITICITA' RISCONTRATE | | | |
|---|---|---|---|
| Pavimentazioni/fondo dell'ingresso con sconnessioni | X | | |

| ACCESSIBILITA' COMPLESSIVA DELL' EDIFICIO | |
|---|---|
| <p>L'edificio presenta un livello di accessibilità discreto, con un ingresso raggiungibile tramite rampa, ma con diverse criticità nei percorsi esterni e nell'avvicinamento all'entrata. Il fondo stradale e il tratto immediatamente antistante l'ingresso presentano sconnessioni che ostacolano il transito delle persone con mobilità ridotta. La rampa esterna non è accompagnata da segnalazioni tattili o cromatiche e l'ingresso presenta una scala priva di elementi antiscivolo e di avviso tattile.</p> <p>L'accessibilità complessiva può quindi essere definita discreta, ma necessita di interventi puntuali per garantire un accesso pienamente conforme agli standard inclusivi.</p> | |

| INDICAZIONI D'INTERVENTO |
|---|
| <ul style="list-style-type: none"> <li>• Ripristino della pavimentazione esterna stradale e rimozione delle sconnessioni lungo il percorso verso l'ingresso all'edificio</li> <li>• Adeguamento della rampa con elementi tattili e cromatici e installazione di corrimano</li> <li>• Inserimento di segnaletica esterna e interna ad alta leggibilità.</li> <li>• Applicazione di elementi antiscivolo e bande tattili di avviso alla scala esistente.</li> </ul> |

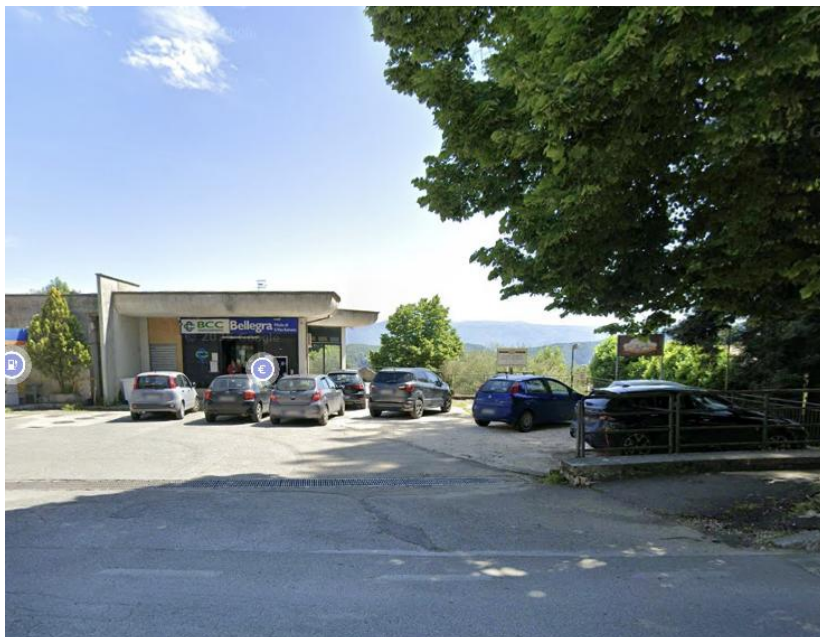
Banca

| B SINTESI: ELEMENTI SIGNIFICATIVI DI GIUDIZIO | | | |
|---|---|---|---|
| B.1.2. Presenza di almeno 1 percorso pedonale accessibile che porti all'ingresso del perimetro | | X | Pavimentazioni/fondo del piazzale ingresso con sconnessioni |

| C PRINCIPALI CRITICITA' RISCONTRATE | | | |
|---|---|---|---|
| Il percorso da posto auto riservato a persona munita di contrassegno disabili è presente | | X | Non presente nel piazzale antistante |
| Pavimentazioni/fondo dell'ingresso con sconnessioni | X | | Piazzale privo di organizzazione degli stalli di sosta |

| ACCESSIBILITA' COMPLESSIVA DELL' EDIFICIO | |
|---|---|
| L'edificio bancario mostra un livello di accessibilità discreto, con un ingresso raggiungibile ma con criticità evidenti nell'area esterna. Il piazzale antistante è caratterizzato da una pavimentazione discontinua e dissestata, priva di una chiara organizzazione degli stalli di sosta e senza alcun posto auto riservato. Il percorso pedonale fino all'ingresso non è pienamente definito e non garantisce continuità inclusiva. L'edificio risulta pertanto parzialmente accessibile, con possibilità di miglioramento tramite interventi mirati sulla sicurezza dei percorsi esterni e sulla dotazione di ausili e segnaletica. | |

| INDICAZIONI D'INTERVENTO |
|---|
| <ul style="list-style-type: none"> <li>• Ripristino del piazzale d'accesso con regolarizzazione delle pavimentazioni.</li> <li>• Introduzione di posti auto riservati e riorganizzazione degli stalli di sosta.</li> <li>• Definizione di un percorso pedonale accessibile e continuo fino all'ingresso.</li> <li>• Installazione di segnaletica direzionale, informativa e di sicurezza ad alta leggibilità.</li> <li>• Applicazione di bande antiscivolo e dispositivi tattili su gradini e rampe.</li> </ul> |

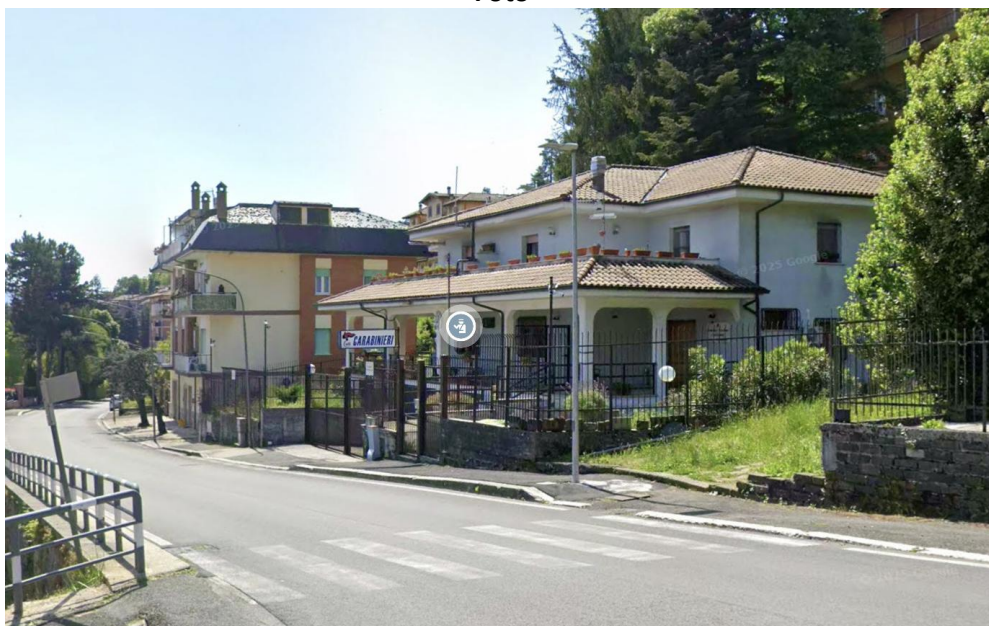
**EP05** SCHEDA CENSIMENTO BARRIERE ARCHITETTONICHE EDIFICI D'INTERESSE PUBBLICO  
**Carabinieri**

| B SINTESI: ELEMENTI SIGNIFICATIVI DI GIUDIZIO | | | |
|---|---|---|---|
| B.1.1. Presenza posti auto riservati | | X | Solo riservati alle forze armate |
| B.1.2. Presenza di almeno 1 percorso pedonale accessibile che porti all'ingresso del perimetro | | X | Discontinuità del percorso |
| B.3.1. Presenza di almeno 1 percorso pedonale accessibile che porti all'ingresso dell'edificio | | X | Presenza di gradini all'interno del perimetro escluse le rampe accessibili |
| <b>B.5 Sicurezza e vie d'esodo</b> | | X | Presenza di gradini |
| <b>B.6 Accessibilità Piano Terreno</b> | | X | Presenza di gradini |
