## Comune San Vito Romano

# P.E.B.A.

## Piano Eliminazione Barriere Architettoniche

PERCORSI PEDONALI

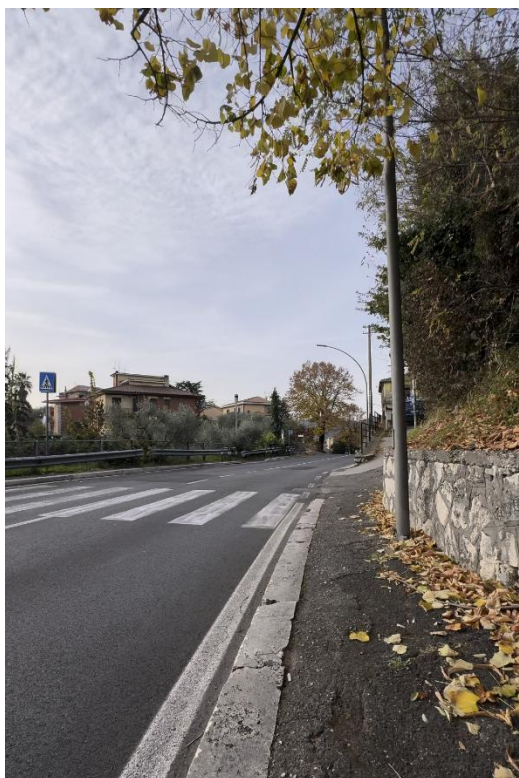
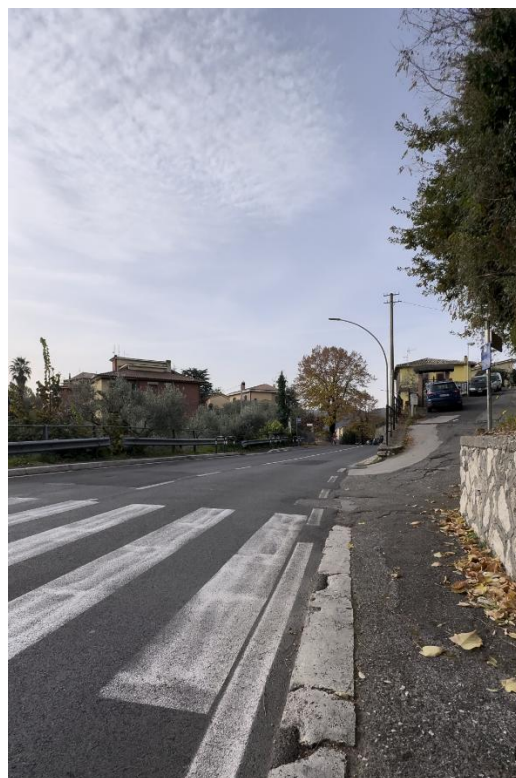
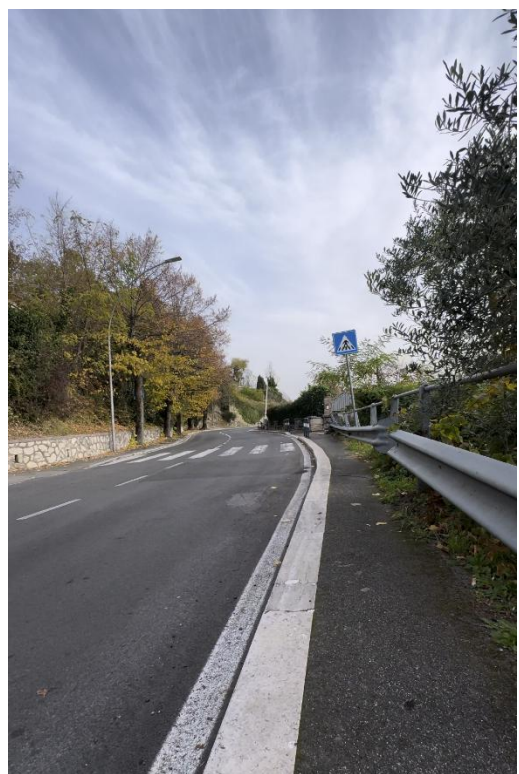
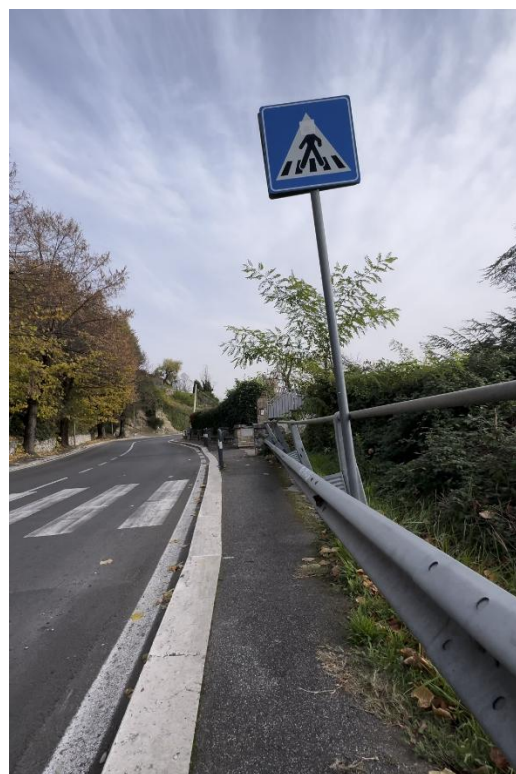
| Attraversamento pedonale | | |
|---|---|---|
| <b>A01</b><br><br> | viale Sisto Jella<br><br>Posizione:<br>41.875250,<br>12.978668 | <p><b>1. Sicurezza dell'attraversamento</b></p> <ul style="list-style-type: none"> <li>– Strisce pedonali poco usurate e non perfettamente leggibili, riducendo la riconoscibilità dell'attraversamento.</li> <li>– Assenza di illuminazione dedicata che renda l'attraversamento sicuro nelle ore serali.</li> </ul> <p><b>2. Accessibilità del percorso pedonale in prossimità dell'attraversamento</b></p> <ul style="list-style-type: none"> <li>– Marciapiede molto stretto, non conforme ai minimi normativi per il transito in sicurezza.</li> <li>– Presenza di guardrail addossato al percorso che riduce ulteriormente lo spazio utile.</li> <li>– Marciapiede privo di rampe o raccordi adeguati per consentire l'accesso all'attraversamento a persone con ridotta mobilità.</li> <li>– Presenza di alberature e radici affioranti che rendono discontinua e deformata la superficie di transito.</li> <li>– Avvallamenti e rotture del bordo marciapiede che costituiscono ostacoli e pericoli di inciampo.</li> </ul> <p><b>3. Condizioni della pavimentazione</b></p> <ul style="list-style-type: none"> <li>– Superficie irregolare con asfalto deteriorato, rappezzi e cedimenti che non garantiscono continuità e stabilità.</li> <li>– Banchina laterale disomogenea e non dotata di piano di calpestio regolare.</li> </ul> <p><b>4. Contesto stradale</b></p> <ul style="list-style-type: none"> <li>– Assenza di elementi rallentatori (segnaletica luminosa, lampeggianti, attraversamento rialzato) a supporto della sicurezza dei pedoni.</li> <li>– Mancanza di isole salvagente o di qualunque spazio di attesa protetto.</li> </ul> |

| Attraversamento pedonale | | |
|---|---|---|
| <p><b>1. Miglioramento della continuità altimetrica</b></p> <ul style="list-style-type: none"> <li>• Realizzazione di rampe conformi su entrambi i lati dell'attraversamento.</li> <li>• Adeguamento delle pendenze per garantire completa accessibilità.</li> </ul> <p><b>2. Potenziamento della sicurezza dell'attraversamento</b></p> <ul style="list-style-type: none"> <li>• Inserimento di segnaletica verticale di preavviso e dispositivi luminosi.</li> <li>• Implementazione di misure di moderazione del traffico (platea rialzata o restringimento ottico).</li> </ul> <p><b>3. Accessibilità sensoriale</b></p> <ul style="list-style-type: none"> <li>• Installazione di pavimentazione tattile di avviso e direzione.</li> <li>• Miglioramento del contrasto cromatico della segnaletica orizzontale.</li> </ul> <p><b>4. Riorganizzazione delle aree di attesa</b></p> <ul style="list-style-type: none"> <li>• Ampliamento e regolarizzazione delle zone di attesa in prossimità dell'attraversamento.</li> <li>• Rimozione o riposizionamento di ostacoli che riducono lo spazio utile.</li> </ul> | | |

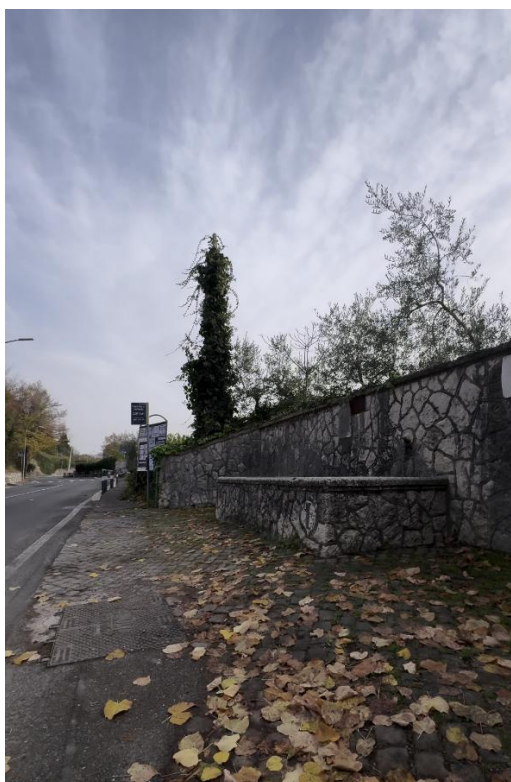
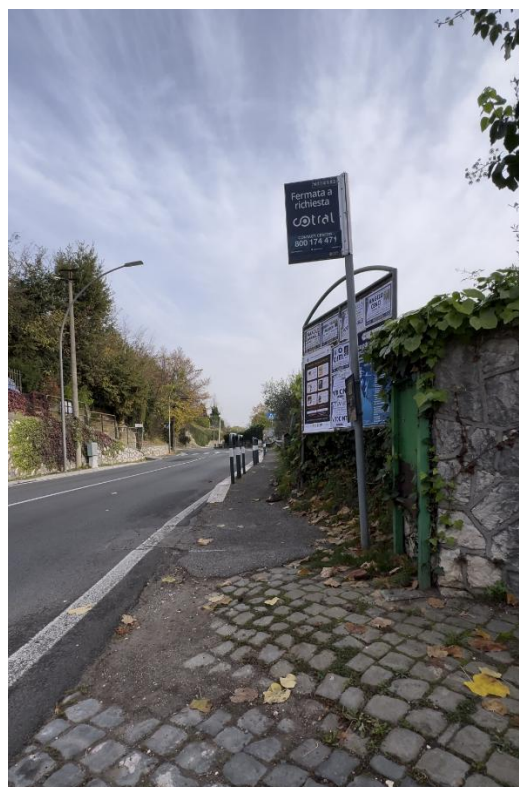
| Fermata Autobus | | |
|---|---|---|
| <b>FA01</b><br><br> | viale Sisto Jella<br><br>Posizione:<br>41.875003,<br>12.978316 | <p><b>1. Pavimentazione e percorribilità</b></p> <ul style="list-style-type: none"> <li>– Pavimentazione irregolare in cubetti di porfido con fughe aperte, avvallamenti e discontinuità che ostacolano il transito di persone con ridotta mobilità.</li> <li>– Alternanza tra materiali diversi (asfalto, terreno, porfido) che genera cambi di livello e perdita di uniformità del piano di calpestio.</li> <li>– Deformazioni del sedime e presenza di radici affioranti che compromettono la stabilità del percorso.</li> <li>– Larghezza utile del percorso ridotta a causa di muri, segnaletica e vegetazione, non conforme ai requisiti minimi per la mobilità assistita.</li> </ul> <p><b>2. Area di attesa e sicurezza lato strada</b></p> <ul style="list-style-type: none"> <li>– Assenza di banchina di attesa piana e stabilizzata, necessaria nelle fermate poste lungo viabilità extraurbane o su strade prive di marciapiede adeguato.</li> <li>– Mancanza di piattaforma o piano rialzato per facilitare l'accesso agli autobus.</li> <li>– Area di attesa posizionata in prossimità immediata della carreggiata, senza spazio di arretramento o protezioni laterali.</li> <li>– Assenza di elementi parapetonali o barriere di protezione che separino l'utenza dal traffico veicolare.</li> <li>– Vegetazione e pali che restringono ulteriormente lo spazio a disposizione degli utenti.</li> </ul> <p><b>3. Accessibilità per persone con disabilità</b></p> <ul style="list-style-type: none"> <li>– Assenza totale di percorsi tattili di avviso, direzione e preavviso della fermata.</li> <li>– Mancanza di rampe o superfici inclinate conformi per consentire la fruibilità agli utenti in carrozzina.</li> <li>– Superfici sconnesse, instabili o scivolose che non rispettano gli standard minimi di aderenza e sicurezza.</li> </ul> <p><b>4. Segnaletica e informazioni</b></p> <ul style="list-style-type: none"> <li>– Pali e pannelli posti all'interno dello spazio pedonale che costituiscono ostacoli fissi non rilevabili tattilmente.</li> <li>– Mancanza di segnaletica accessibile: caratteri leggibili, QR code, mappe semplificate, informazioni tattili o sonore.</li> <li>– Assenza di una collocazione ergonomica dei pannelli informativi, utile alla fruizione anche da parte di utenti con disabilità visiva.</li> </ul> <p><b>5. Qualità dello spazio e manutenzione</b></p> <ul style="list-style-type: none"> <li>– Degrado del piano viabile, tombini irregolari e cedimenti puntuali che generano ulteriori dislivelli e rischi di inciampo.</li> <li>– Assenza di interventi manutentivi che garantiscano la continuità e la sicurezza del percorso pedonale in prossimità della fermata.</li> </ul> |

- Regularizzare il piano di calpestio con superficie uniforme e stabile.
- Ampliare lo spazio utile del percorso e dell'area di attesa.
- Realizzare banchina piana e piattaforma rialzata per l'accesso ai mezzi.
- Installare elementi di protezione pedonale lato carreggiata.
- Integrare percorsi tattili e rampe conformi per utenti con disabilità.
- Riorganizzare la segnaletica, garantendo leggibilità e posizione accessibile.
- Eliminare ostacoli fissi e vegetazione che riduce lo spazio fruibile

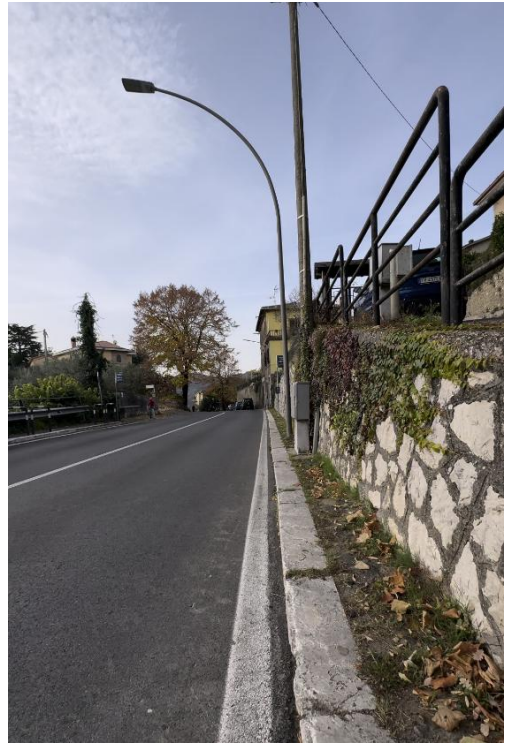
| Fermata Autobus | | |
|---|---|---|
| <b>FA02</b><br><br> | viale Sisto Jella<br><br>Posizione:<br>41.875070,<br>12.978281 | <p><b>1. Assenza totale di marciapiede utile</b><br/>La fermata è collocata direttamente a ridosso del muro perimetrale, senza alcuna banchina pedonale o spazio laterale utilizzabile in sicurezza.</p> <p><b>2. Larghezza insufficiente dello spazio di attesa</b><br/>Lo spazio tra cordolo stradale e muro è inferiore ai 90 cm minimi e non garantisce stazionamento sicuro, né consente il passaggio di persone con ridotta mobilità.</p> <p><b>3. Nessuna area di attesa accessibile</b><br/>Manca una piazzola, un allargamento o una superficie piana e stabile per la sosta degli utenti in attesa.</p> <p><b>4. Assenza di percorso pedonale collegato alla fermata</b><br/>Non esiste un percorso continuo e protetto che colleghi la fermata ai marciapiedi o ai tratti pedonali precedenti/successivi.</p> <p><b>5. Assenza di barriera parapedonale o protezione verso la carreggiata</b><br/>La fermata è direttamente esposta al traffico veicolare, senza elementi di protezione.</p> <p><b>6. Mancanza di idonee condizioni di sicurezza per persone con disabilità</b><br/>Non esistono spazi per carrozzine, superfici a norma, né possibilità di allineamento del mezzo a un marciapiede rialzato.</p> <p><b>7. Pavimentazione non conforme o assente</b><br/>L'area laterale è costituita da terreno sconnesso e vegetazione spontanea, non adatto alla sosta né alla mobilità pedonale.</p> |

| Fermata Autobus | | |
|---|---|---|
| <p><b>Riposizionamento della fermata</b></p> <ul style="list-style-type: none"> <li>Spostamento della fermata in un tratto di via dove sia presente (o realizzabile) un marciapiede con larghezza <math>\geq 1,50</math> m e area di attesa pianeggiante.</li> </ul> <p><b>Realizzazione di piazzola dedicata arretrata</b></p> <ul style="list-style-type: none"> <li>Se esistono aree disponibili, realizzazione di una piccola piazzola laterale con muro di sostegno/banchina a sbalzo e collegamento tramite breve percorso pedonale protetto.</li> </ul> <p><b>Soppressione della fermata non adeguabile</b></p> <ul style="list-style-type: none"> <li>Qualora non sia tecnicamente possibile né il riposizionamento né la piazzola, soppressione della fermata e riorganizzazione del servizio garantendo una fermata accessibile alternativa entro circa 150–200 m.</li> </ul> | | |

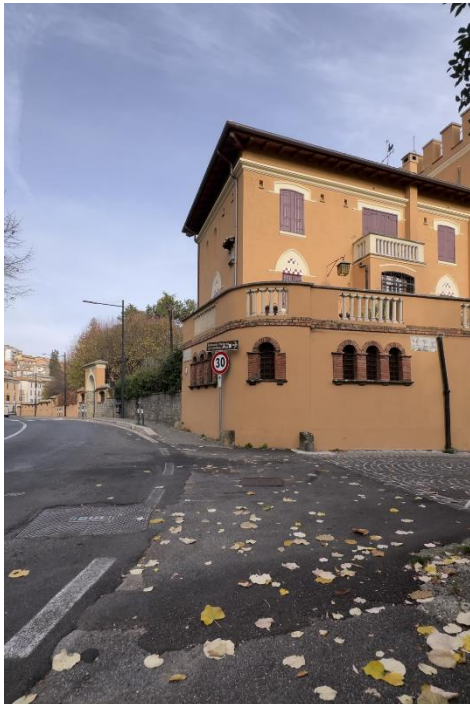
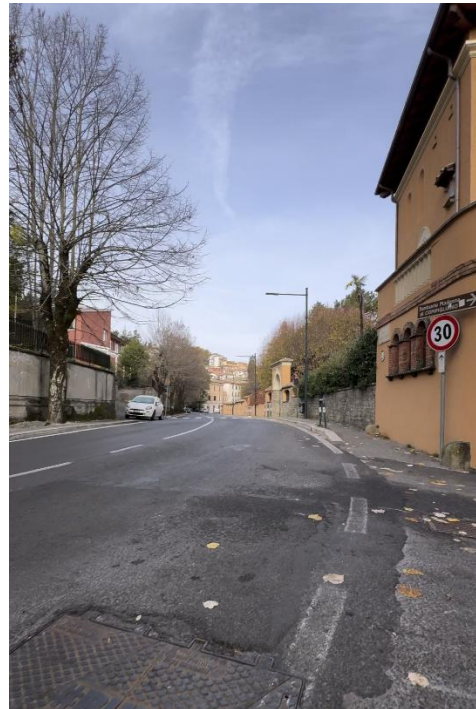
| Percorso pedonale | | |
|---|---|---|
| <b>P10</b><br><br> | viale Sisto Jella<br><br>Incrocio con via<br>Pietro Baccelli<br><br>Posizione:<br>41.877717,<br>12.980558 | <b>Percorso pedonale lungo carreggiata</b><br><b>1. Continuità del percorso</b> <ul style="list-style-type: none"> <li>Interruzione del percorso pedonale in corrispondenza della connessione con la strada laterale, senza alcun raccordo o indicazione di continuità per il pedone.</li> <li>Assenza di un percorso pedonale riconoscibile e definito nel punto di immissione, dove il pedone è costretto a condividere lo spazio con la carreggiata veicolare.</li> </ul> <b>2. Larghezza e fruibilità del marciapiede</b> <ul style="list-style-type: none"> <li>Larghezza insufficiente del tratto pedonale, soprattutto in prossimità della curva e del muro perimetrale.</li> <li>Presenza di elementi verticali (palo della segnaletica, spigoli dell'edificio, cordolo irregolare) che riducono lo spazio utile di transito.</li> </ul> <b>3. Definizione del percorso</b> <ul style="list-style-type: none"> <li>Il percorso non è visivamente né fisicamente definito: mancano segnalazioni, pavimentazione differenziata, marcatore o logiche di continuità.</li> <li>Le auto circolano e sostano in prossimità del percorso, creando interferenze dirette con gli utenti a piedi.</li> </ul> <b>4. Carenze altimetriche e geometriche del percorso</b> <ul style="list-style-type: none"> <li>Presenza di dislivelli non raccordati e superfici deteriorate che limitano la percorrenza sicura.</li> <li>Assenza di una rampa o raccordo che assicuri la continuità altimetrica quando il percorso pedonale termina ed entra nella nuova strada laterale.</li> </ul> <b>5. Segnaletica e orientamento</b> <ul style="list-style-type: none"> <li>Assenza totale di segnaletica pedonale che indichi chiaramente il percorso.</li> <li>Mancanza di indicatori tattili per l'orientamento di persone con disabilità visiva.</li> <li>Il punto di confluenza con la strada laterale non è evidenziato in alcun modo.</li> </ul> <b>6. Sicurezza generale del percorso</b> <ul style="list-style-type: none"> <li>Tratto situato in curva con scarsa protezione laterale per il pedone.</li> <li>Il percorso pedonale si immette direttamente sulla carreggiata senza area dedicata, generando una promiscuità pericolosa tra pedoni e veicoli.</li> <li>Assenza di misure di moderazione della velocità o di sicurezza specifiche nel tratto dove il pedone è costretto a passare vicino ai veicoli.</li> </ul> |

- Realizzare un percorso pedonale continuo e riconoscibile, anche minimale, tramite differenziazione materica o colorazione della fascia pedonale.
- Eliminare i punti di dislivello e regolarizzare le pavimentazioni deteriorate, garantendo un piano di calpestio uniforme.
- Arretrare o riposizionare elementi verticali (pali, segnaletica) che ostruiscono il transito e riducono la larghezza utile.
- Introdurre elementi di protezione laterale nei tratti più esposti alla carreggiata, compatibilmente con lo spazio disponibile.  
Integrare una segnaletica pedonale chiara che indichi la continuità del percorso e l'immissione nella strada laterale.
- Prevedere misure di moderazione della velocità in prossimità dei punti di promiscuità pedonale/veicolare (segnaletica, restringimenti ottici, pittogrammi).

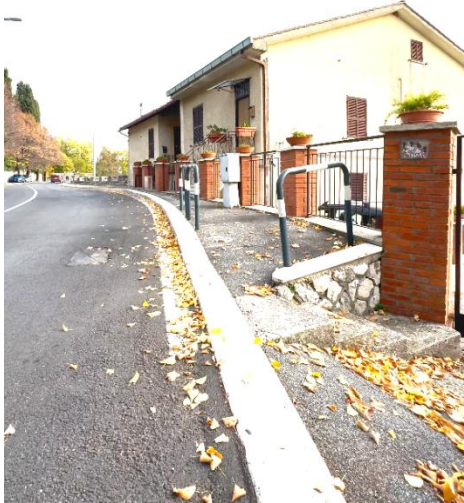
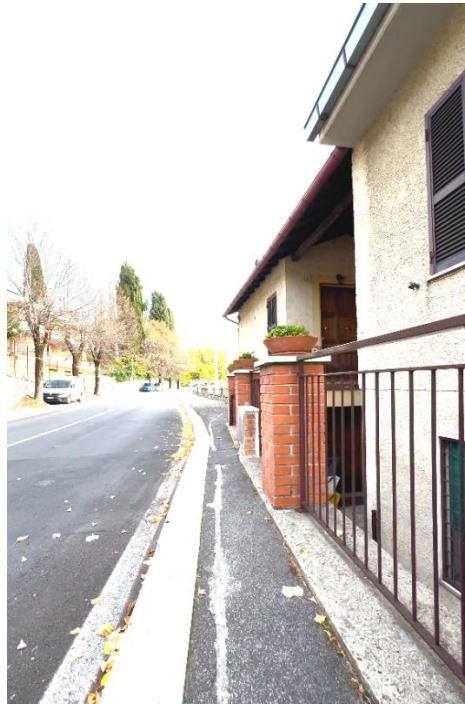
| Percorso pedonale | | |
|---|---|---|
| <b>P11</b><br><br> | viale Sisto Jella<br><br>Percorso in<br>prossimità di<br>residenza privata<br><br>Posizione:<br>41.875955,<br>12.979789 | <b>1. Continuità e conformazione del percorso pedonale</b> <ul style="list-style-type: none"> <li>• Marciapiede estremamente stretto, in più punti inferiore ai 90 cm.</li> <li>• Presenza di cordoli rialzati e tratti senza vera separazione dalla carreggiata.</li> <li>• Percorso discontinuo, con cambi di livello non raccordati e tratti deformati o deteriorati.</li> <li>• Punto di transito obbligato su superfici irregolari e non idonee al passaggio assistito.</li> </ul> <b>2. Sicurezza laterale e protezione del pedone</b> <ul style="list-style-type: none"> <li>• Distanza minima tra pedone e flusso veicolare, senza parapetti idonei.</li> <li>• Rotaie metalliche/parapedonali insufficienti o poste solo in alcuni tratti.</li> <li>• Tratto in curva che riduce la visibilità reciproca tra veicoli e pedoni.</li> </ul> <b>3. Ostacoli e ingombri lungo il percorso</b> <ul style="list-style-type: none"> <li>• Cancelli, muretti, colonne, elementi privati che restringono ulteriormente il passaggio.</li> <li>• Presenza di rampe private che interrompono la linearità del camminamento.</li> <li>• Vegetazione spontanea e fogliame che rendono scivolosa la superficie pedonale.</li> </ul> <b>4. Pavimentazione e condizioni manutentive</b> <ul style="list-style-type: none"> <li>• Pavimentazione usurata, con fessurazioni, discontinuità e cedimenti.</li> <li>• Presenza di foglie e detriti che riducono la sicurezza del transito.</li> <li>• Tratti in cui il marciapiede è sostanzialmente compromesso o non funzionale.</li> </ul> <b>5. Accessibilità per persone con disabilità</b> <ul style="list-style-type: none"> <li>• Larghezza e pendenze non conformi agli standard di accessibilità.</li> <li>• Assenza totale di percorsi tattili, rampe conformi o superfici regolari.</li> <li>• Nessuna possibilità di utilizzo da parte di utenti con carrozzine o ausili.</li> </ul> |

| Percorso pedonale | | |
|---|---|---|
| <ul style="list-style-type: none"> <li>• Realizzare un nuovo marciapiede continuo con larghezza minima conforme.</li> <li>• Regularizzare il piano di calpestio eliminando avvallamenti, dislivelli e superfici deteriorate.</li> <li>• Inserire parapetti o barriere di protezione nei tratti adiacenti alla carreggiata.</li> <li>• Arretrare o riposizionare paletti, ringhiere e ostacoli fissi che riducono lo spazio utile.</li> <li>• Installare raccordi e rampe per garantire la continuità altimetrica nei punti di accesso alle abitazioni.</li> <li>• Introdurre segnaletica pedonale dedicata e marcature a terra per definire chiaramente il percorso.</li> <li>• Integrare sistemi di moderazione della velocità veicolare nei tratti più stretti o in curva.</li> <li>• Effettuare interventi di manutenzione ordinaria (taglio vegetazione, pulizia, ripristino cordoli).</li> </ul> | | |
