COMUNE DI VITTUONE

Progetto Esecutivo

Lavori di restauro e implementazione del Parco storico di Villa Venini

Descrizione dei contenuti			Elaborato n.
Relazione generale e specialistica			FASCICOLO 01 ELABORATO 01
CIG	Delibera di approvazione	Data	Revisione
9382024321	---	15/02/2023	n. 0.00

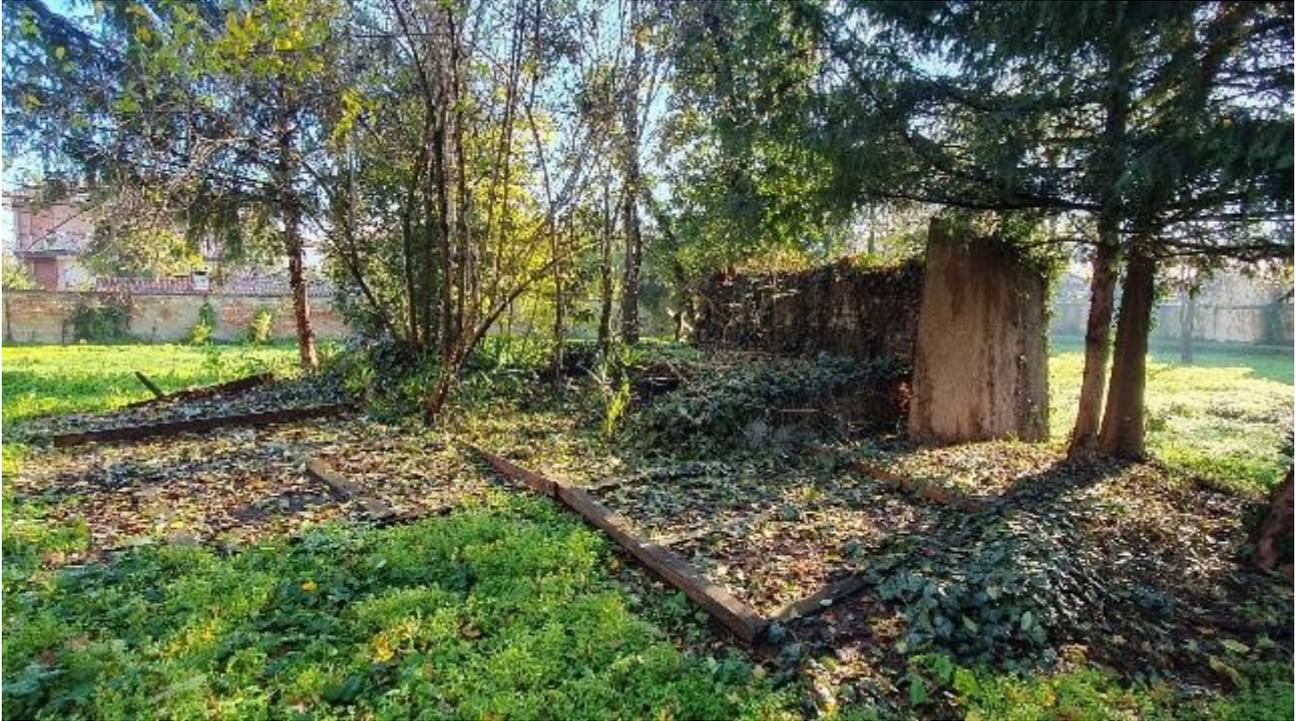
FOTO 14 – Resti dell'antico edificio del pozzo

- la ricostruzione dei pilastri preesistenti attraverso il recupero parziale degli elementi esistenti;
- la pulizia e il consolidamento del muro in cui è alloggiato il meccanismo di pompaggio del pozzo;
- la ricostruzione della copertura lignea con travi grezze uso trieste tavolato e manto in coppi con recupero dei coppi esistenti ed integrazione di nuovi elementi;
- realizzazione di pavimentazione in acciottolato su sottofondo di sabbia nell'area sottesa al portichetto;
- pulizia del pozzo e posa di un chiusino realizzato con struttura in acciaio CORTEN e lastra in vetro stratificato trasparente;
- demolizione della soletta in calcestruzzo;
- pulizia e risanamento delle della vasca retrostante.

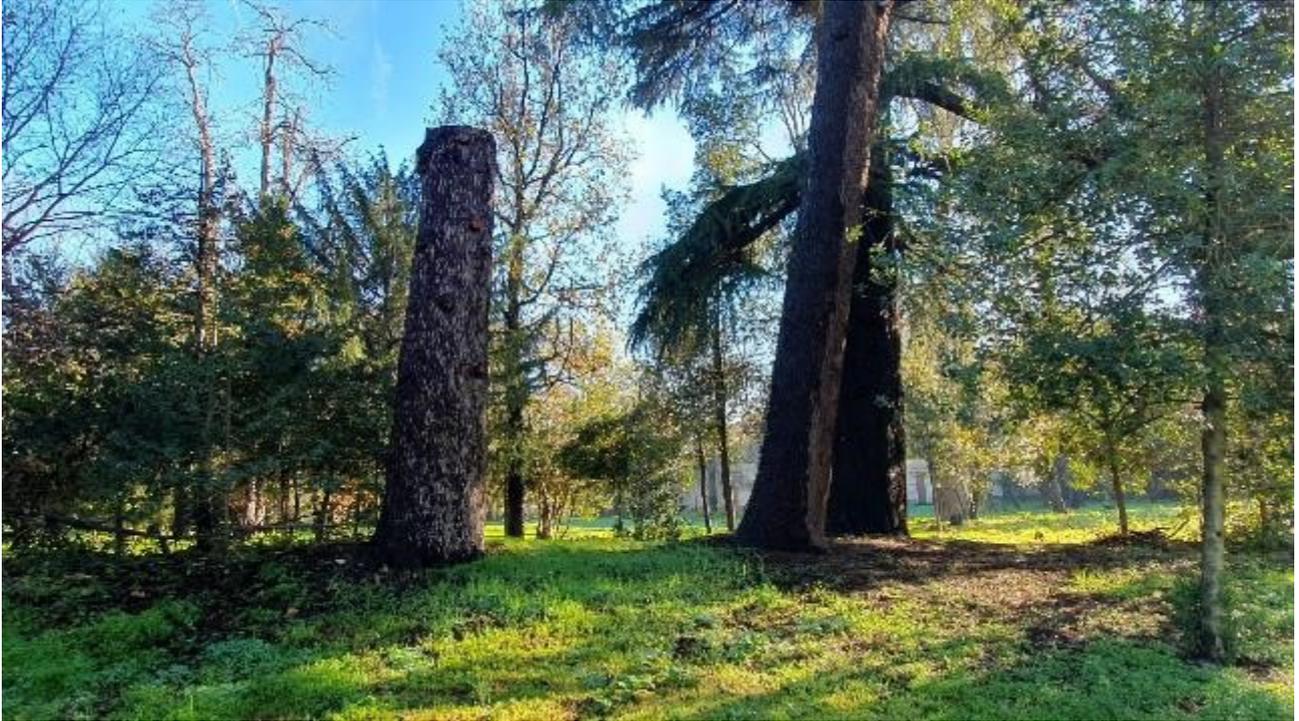
FOTO 19 – Settore Ovest, gruppo di Cedri monumentali n. 26–27, con il tronco dell'es. abbattuto n. 28

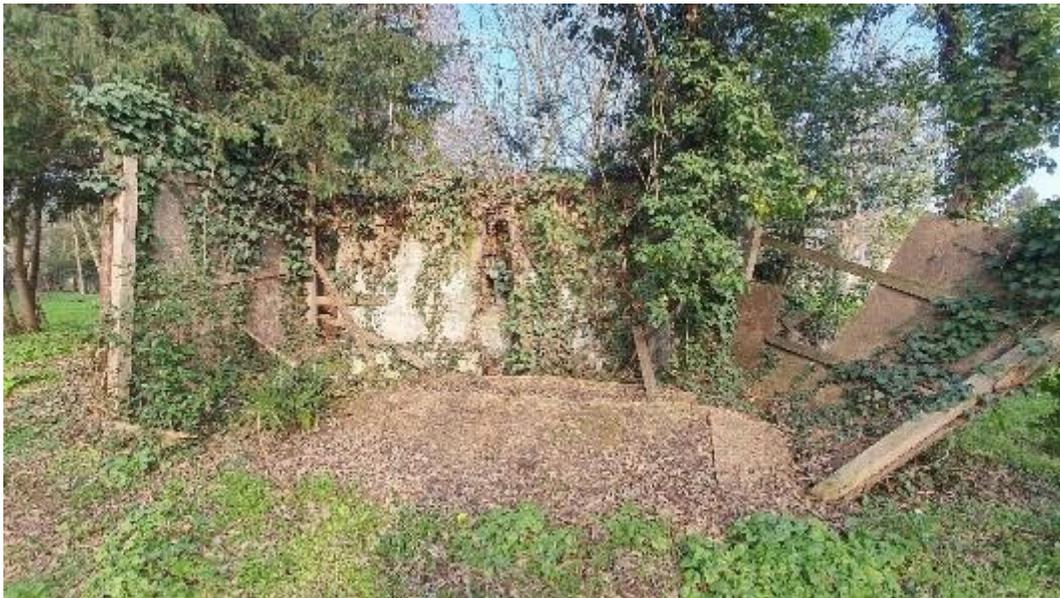
Fig. 11 - Vista attuale del manufatto

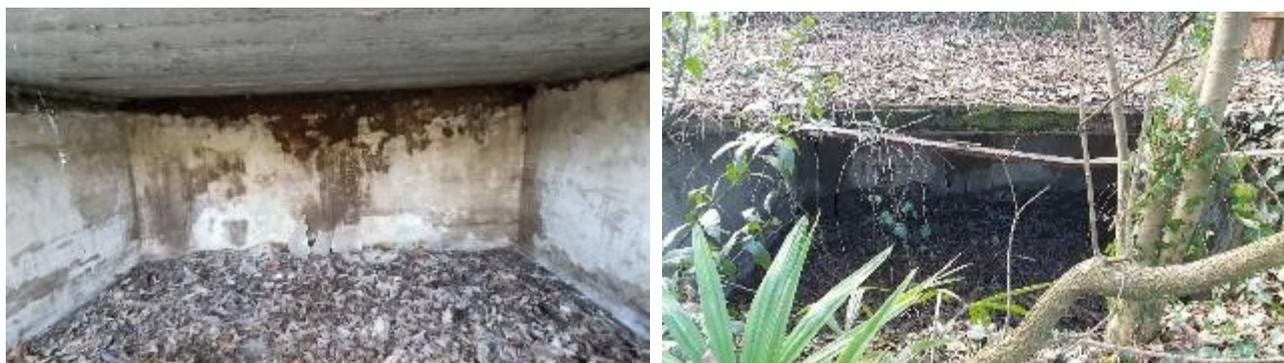
Nella parte posteriore è presente una vasca, di cui non si conosce l'originaria funzione, parzialmente coperta da una soletta in calcestruzzo armato.

Figura 13 - Vasca posta in posizione retrostante il pozzo

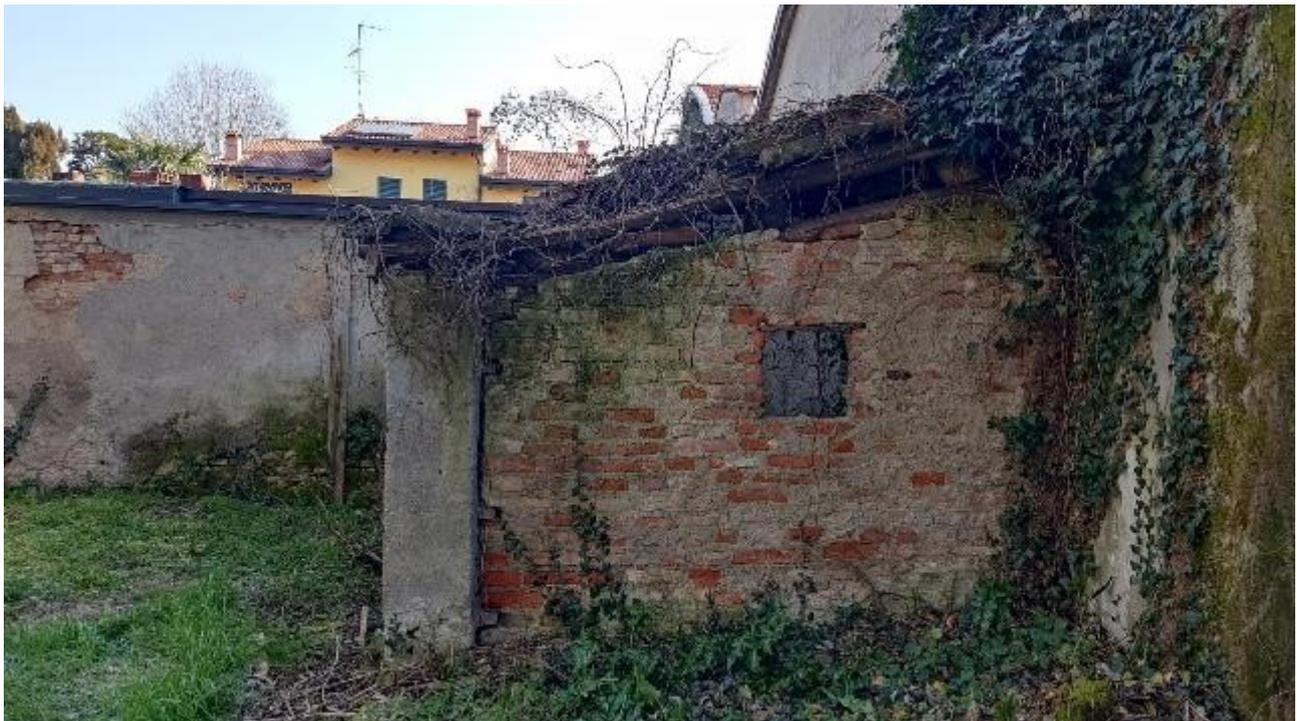
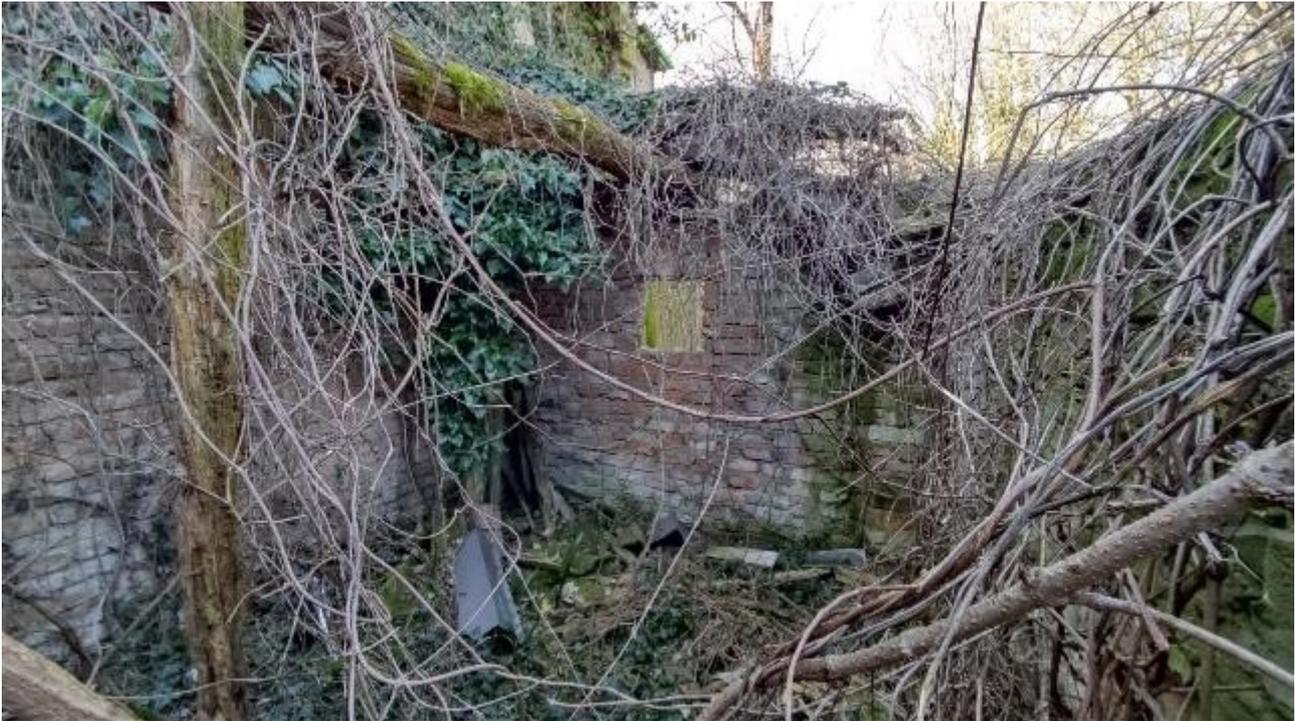
Per quanto riguarda il piccolo edificio superfettativo presente lungo l'angolo sud est del Parco, questo si presenta in avanzato stato di degrado. L'edificio è privo di copertura e i setti murari sono instabili e prossimi al crollo.

Fig. 15 - 16 – Piccolo locale all’angolo Sud-est del Parco

Data la natura superfettativa, per tale manufatto si prevede la sua completa demolizione senza ricostruzione.

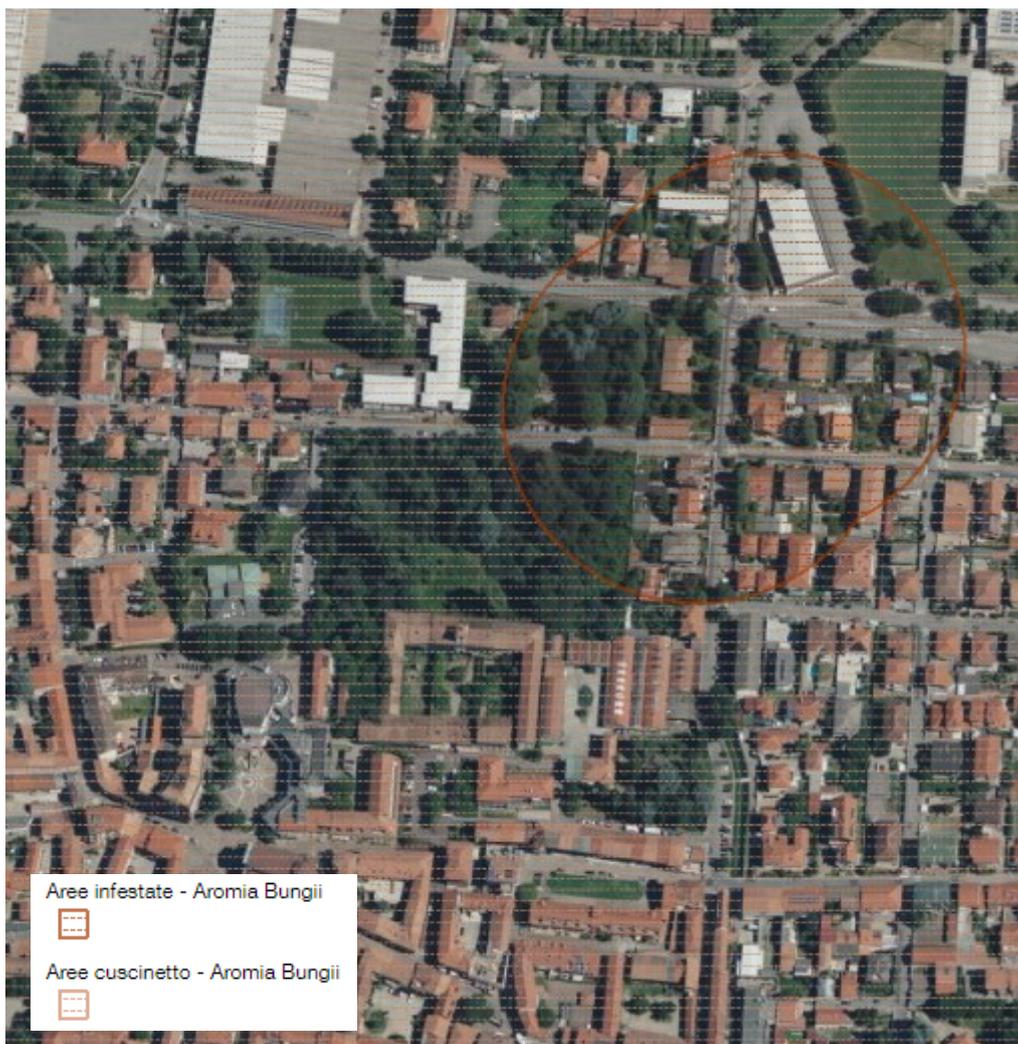
- Aromia bungii, insetto esotico di origine orientale, oggetto di apposito decreto di lotta obbligatoria (decisione di esecuzione (UE) 2018/1503); il Parco di Villa Venini rientra in parte in una zona infestata per il rinvenimento del patogeno a meno di 100 m dal sito (v. sotto, fig. 21); la normativa fitosanitaria prevede, entro 100 m dal focolaio, l'abbattimento di tutti gli esemplari del genere Prunus (ad esclusione di Prunus laurocerasus) e il divieto di messa a dimora del medesimo genere; nel caso di Villa Venini non sono presenti Prunus, e non verranno messi a dimora nuovi alberi del suddetto genere;

Fig. 22 – Aree infestate e aree cuscinetto derivanti dalla presenza di *Aromia bungii* nell'area del Parco di Villa Venini (dal portale cartografico di Reg. Lombardia)
