Comune di Busseto

Piano Urbanistico Generale

### QC\_SF3.4

Schede dei complessi di valore  
storico-architettonico

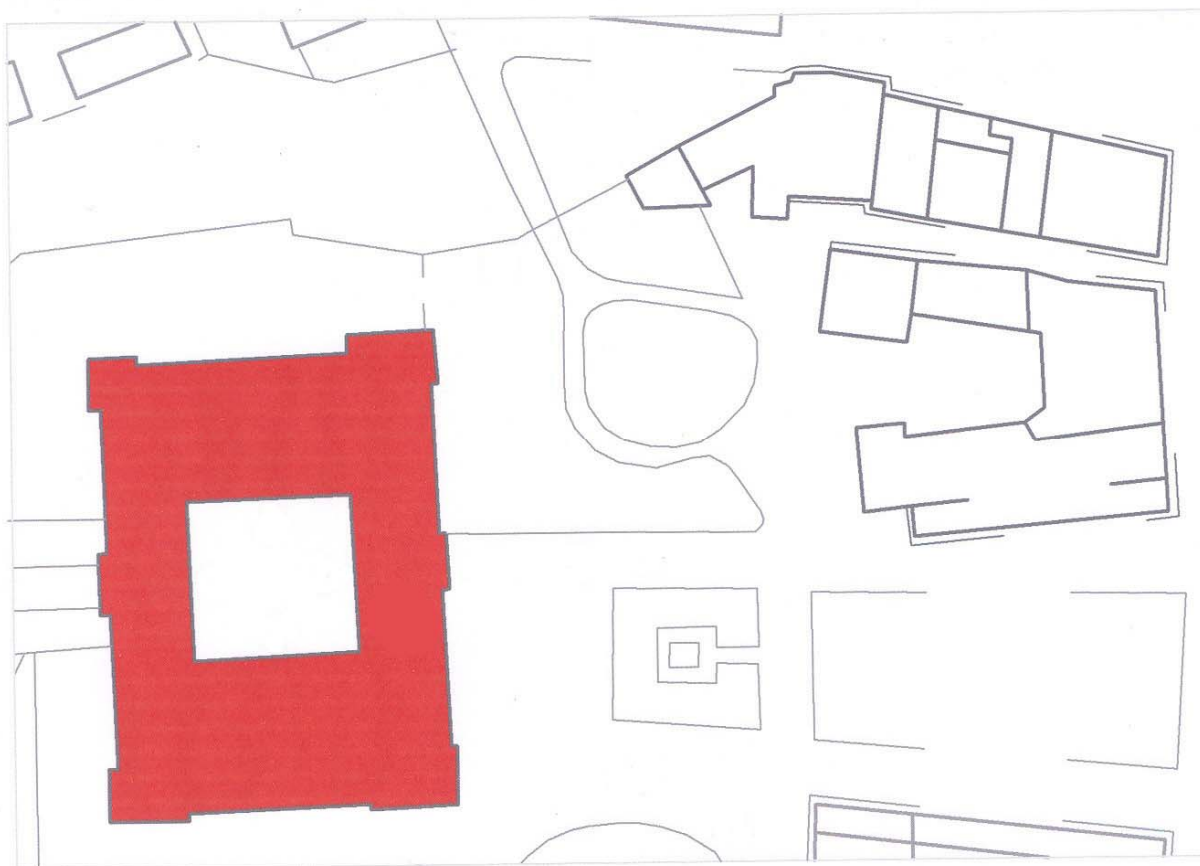
| Piazza Giuseppe Verdi | | | | | |
|---|---|---|---|---|---|
| | Degrado | Tinteggiatura slavata e dilavata; paraste delle cornici delle finestre rovinate; ruggine sulle targhe. | | | |

| Lato sud | | | | | |
|---|---|---|---|---|---|
| | Degrado | Crepe a piano terra nella torre di sud – est; alcuni mattoni esfoliati; croste nere al piano terra. | | | |

| Lato nord | | | | | |
|---|---|---|---|---|---|
| | Degrado | Problema di umidità al piano terra; mattoni esfoliati | | | |

| Lato ovest | | | | | |
|---|---|---|---|---|---|
| | Degrado | Problema di umidità al piano terra; mattoni esfoliati | | | |

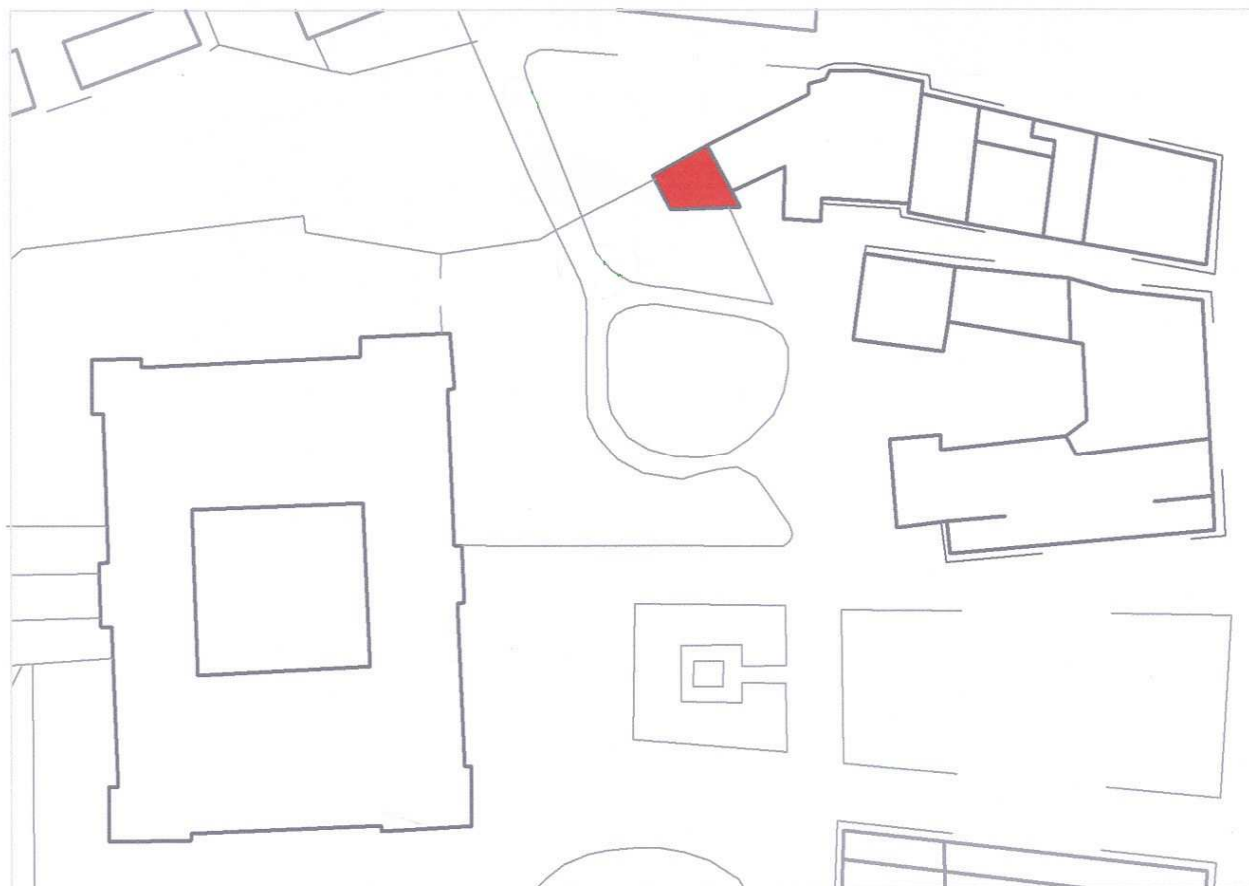
| Piazza Marconi | | | | | |
|---|---|---|---|---|---|
| | Degrado | Grossa macchia di umidità, umidità di risalita, cornicione danneggiato | | | |

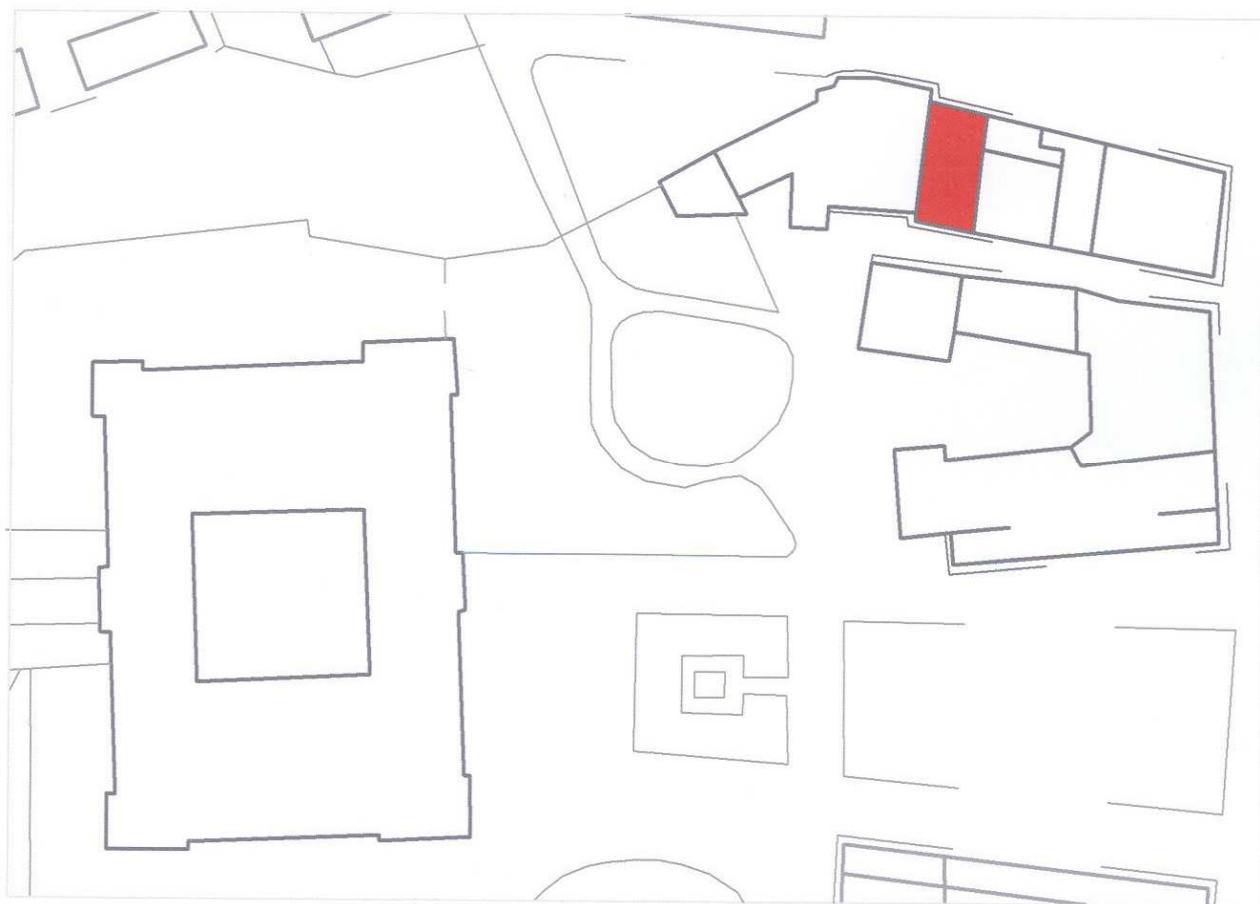
| Piazza Marconi 2/3 | | | | | |
|---|---|---|---|---|---|
| | Degrado | Umidità proveniente da edificio confinante | | | |

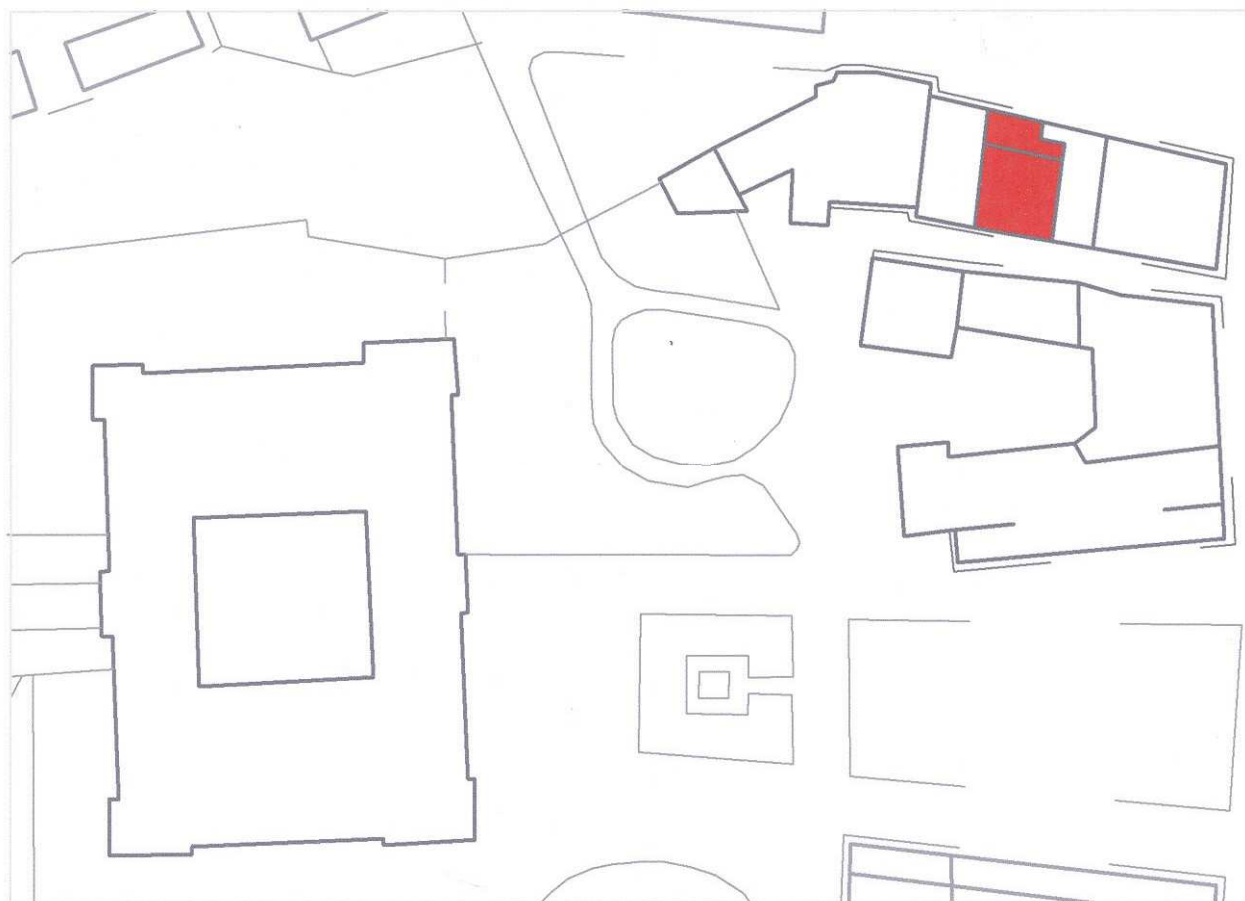
| Vicolo del mulino | | | | | |
|---|---|---|---|---|---|
| | Degrado | Danno al pluviale, scrostature e rigonfiamenti nell’intonaco, umidità di risalita, colore sopra il portone esfoliato | | | |

| Piazza Marconi | | | | | |
|---|---|---|---|---|---|
| | <i>Degrado</i> | Macchie di umidità, muffe e muschio; vegetazione rampicante; mattoni e malta rovinati dall'umidità | | | |

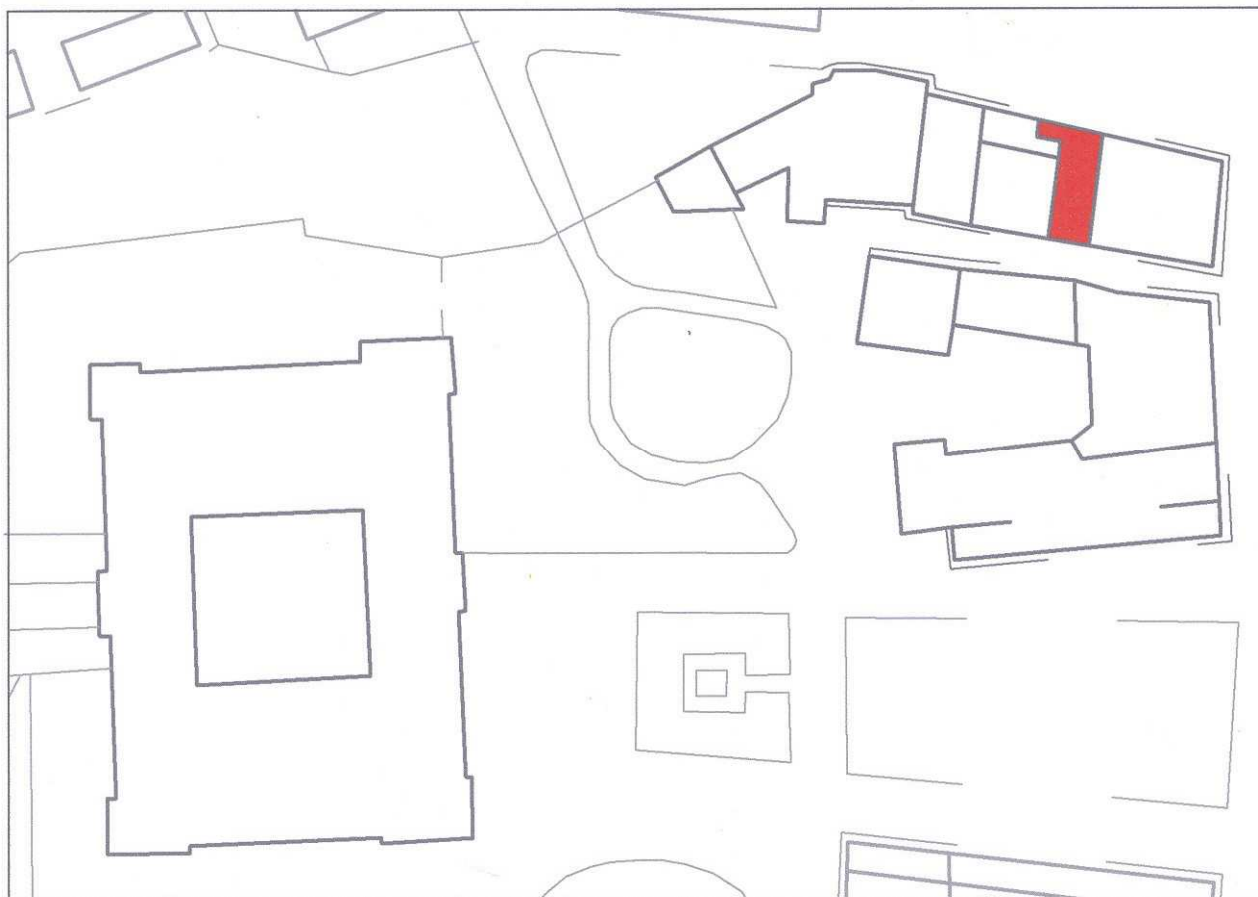
| Vicolo del mulino | | | | | |
|---|---|---|---|---|---|
| | Degrado | Screpolature del colore, rigonfiamenti nell’intonaco a piano terra | | | |

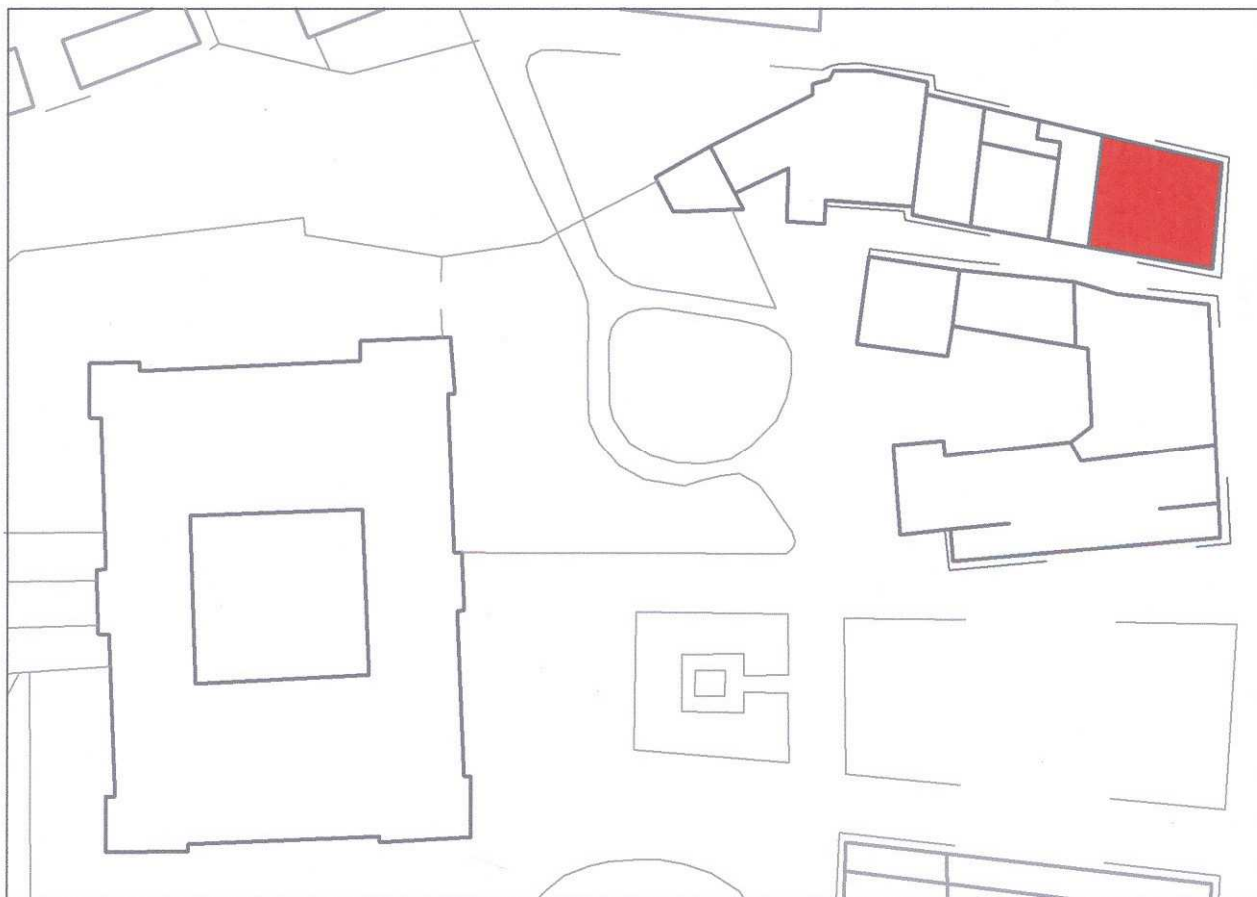
| Vicolo del mulino 1 | | | | | |
|---|---|---|---|---|---|
| | Degrado | Umidità, intonaco scrostato e con rigonfiamenti, malta cementizia usata in opere di manutenzione | | | |

| Via Roma 104/106 | | | | | |
|---|---|---|---|---|---|
| | Degrado | Dilavamento dalle sporgenze, vegetazione e macchie sul cornicione, qualche rigonfiamento dell'intonaco | | | |

| Piazza Marconi | | | | | |
|---|---|---|---|---|---|
| | Degrado | Dilavamento dalle sporgenze, vegetazione e macchie sul cornicione, qualche rigonfiamento dell’intonaco | | | |

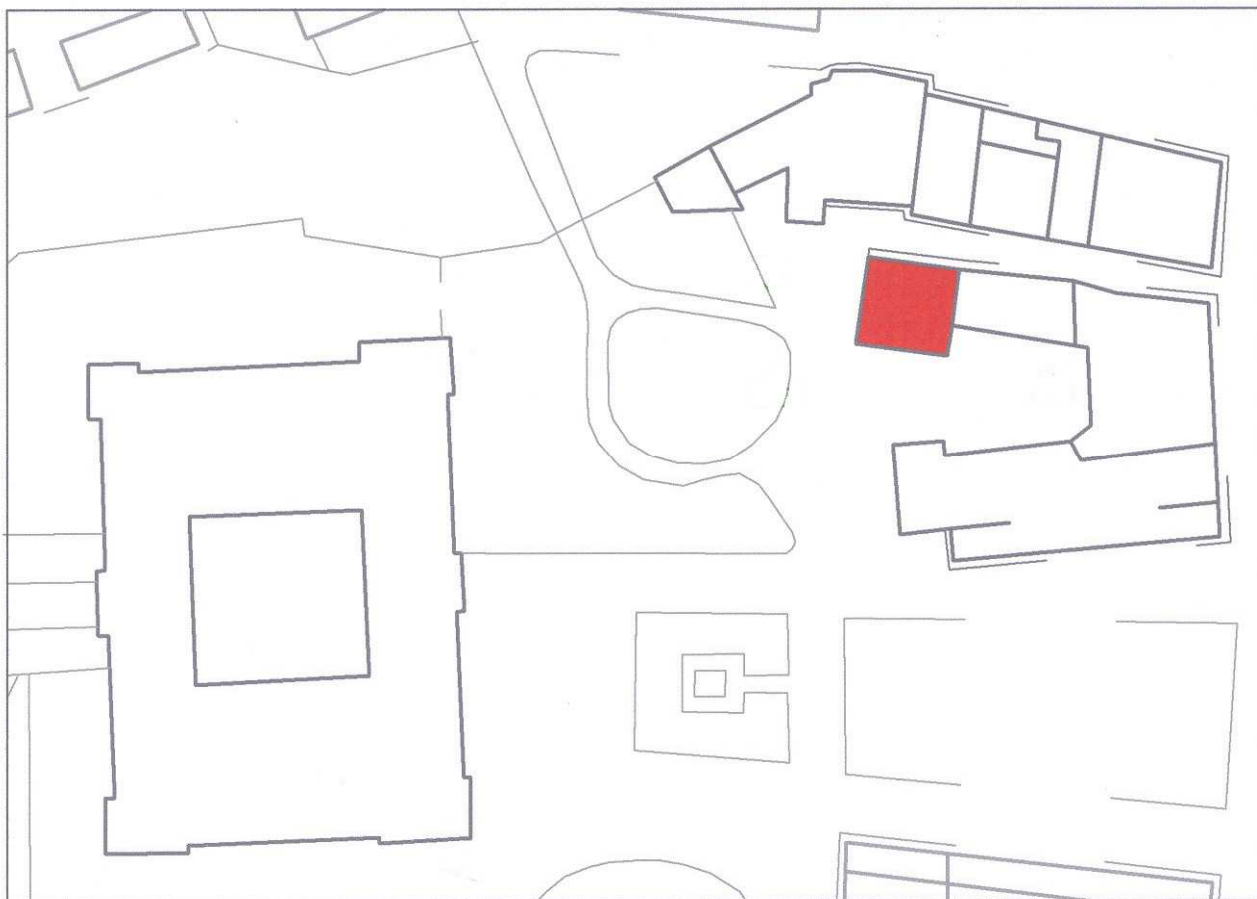
| | Degrado | Dilavamento dal tetto, muffe e muschio, macchie di umidità | | | |

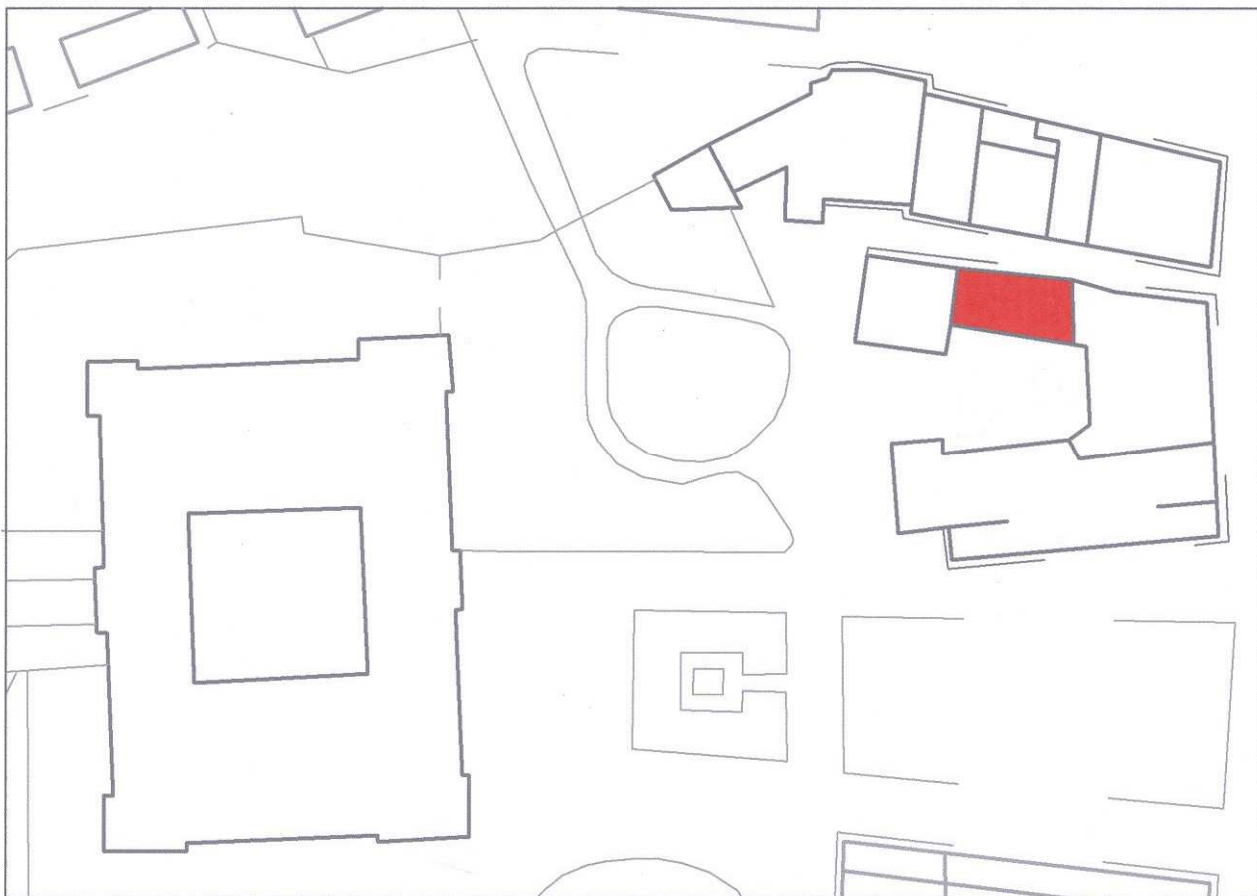
| Vicolo del mulino | | | | | |
|---|---|---|---|---|---|
| | Degrado | Umidità di risalita, intonaco scrostato | | | |

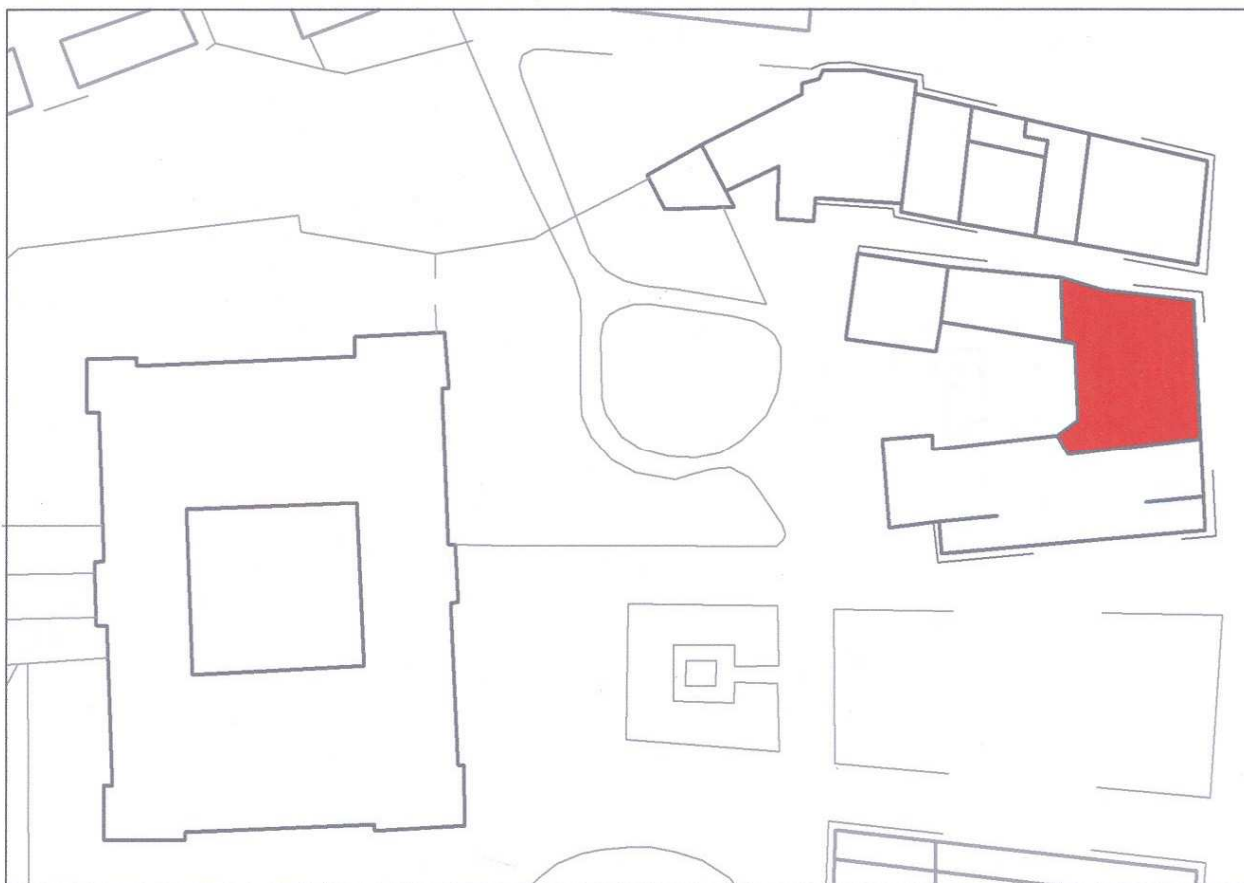
| Via Roma n. 96 – 98 – 100 - 102 | | | | | |
|---|---|---|---|---|---|
| | Degrado | Colore esfoliato, dilavamento dai davanzali, macchie sulla pietra, cornicione che necessita di manutenzione | | | |

| Vicolo del mulino | | | | | |
|---|---|---|---|---|---|
| | Degrado | Intonaco esfoliato, piccole crepe, cornicione che necessita di manutenzione | | | |

| Piazza G. Verdi    n. 38 – 39 – 40 – 41 – 42 – 43 – 44 – 45 - 46 | | | | | |
|---|---|---|---|---|---|
| | Degrado | Esfoliazione del colore dei pilastri e dell’immagine sacra | | | |

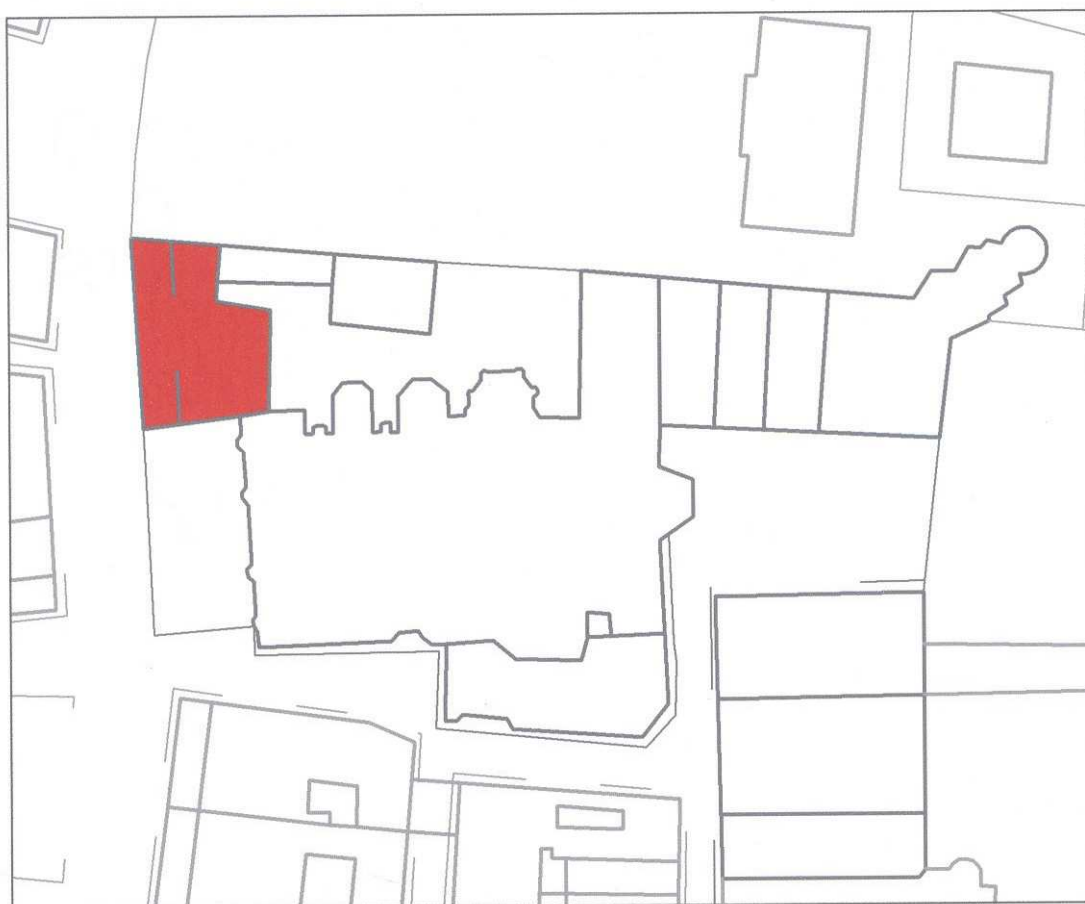
| Via Roma | | | | | |
|---|---|---|---|---|---|
| | Degrado | Crepe sull’intonaco al primo e secondo piano | | | |

| Piazza IV Novembre | | | | | |
|---|---|---|---|---|---|
| | Degrado | Esfoliazioni, crepa al secondo piano, umidità di risalita al piano terra, rigonfiamenti del colore | | | |
