# COMUNE DI MOGORELLA

## PIANO PARTICOLAREGGIATO DEL CENTRO MATRICE (CENTRO DI ANTICA E PRIMA FORMAZIONE)

### SCHEDE DEI BENI STORICO-CULTURALI

**SCHEDA DEI BENI PAESAGGISTICI  
E IDENTITARI**  
**Chiesa di San Lorenzo e canonica**

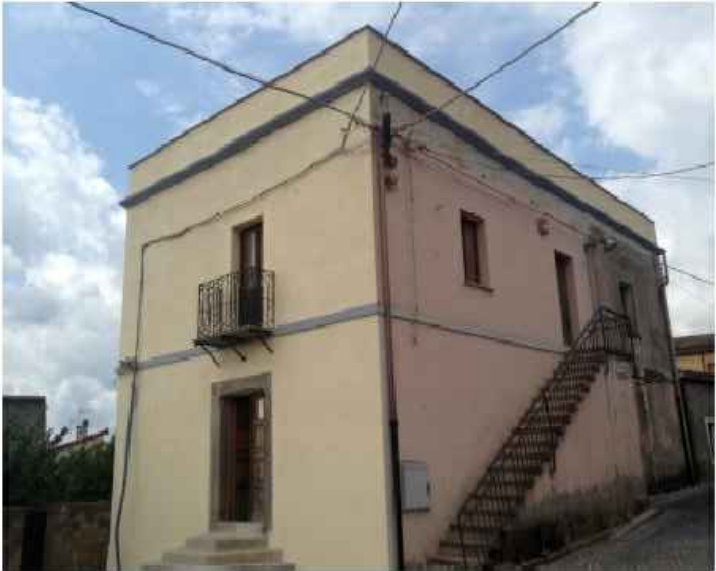
- La muratura portante perimetrale è in pietra murata con malta di calce e terra. Il piano terra è quello più antico ed ha uno spessore intorno ai 70 cm., mentre il piano superiore è più recente e lo spessore è intorno ai 50 cm. Nel complesso risulta staticamente in buone condizioni ma lo strato di intonaco cementizio che la ricopre sta causando fenomeni di salinizzazione delle malte che la compongono. Per un'altezza di circa un metro e mezzo sono presenti notevoli fenomeni di umidità capillare e/o ascendente proveniente dal sottosuolo.

- Gli intonaci esterni delle facciate sul fronte strada sono stati eseguiti secondo la prassi tipica degli ultimi decenni a stabilitura civile con malta cementizia, poi ulteriormente finiti con pitture al quarzo. A parte quelli della facciata principale oggetto dei lavori di restauro appena conclusi, gli intonaci risultano nel complesso deteriorati, e molte parti sono staccate, soprattutto nella parte basale, a causa dell'umidità ascendente. La pittura al quarzo, oltre a non permettere la traspirazione della muratura, è ormai sbiadita e in molte parti esfoliata.

- Gli infissi esterni sono in legno di essenza non pregiata e versano in condizioni di estrema fatiscenza che li rende irrecuperabili. Pertanto si prevede la loro demolizione.

Prospetto principale prima dell'intervento

In particolare in questo intervento, verrà portata a termine la demolizione dell'intonaco cementizio delle facciate laterali e la successiva realizzazione dell'intonaco in calce naturale altamente traspirante. Nel primo lotto di lavori, terminati di recente, si era scelto di partire con la facciata principale dove si affaccia il portone d'ingresso con la scalinata in pietra.

- Demolizione dei paramenti murari, verrà demolito l'attuale intonaco cementizio messa in luce la muratura in pietra originale che verrà pulita mediante l'uso di getti di acqua a pressione per l'eliminazione delle parti incoerenti di intonaco e polveri accumulate nella superficie per poi essere pronta ad essere intonacata.

- Realizzazione dell'intonaco ad alta traspirabilità composti da elementi naturali (inerti, calce naturale) senza additivi chimici e cementi, in modo tale da consentire alle murature una forte evaporazione dell'umidità esistente ed un'alta traspirabilità.

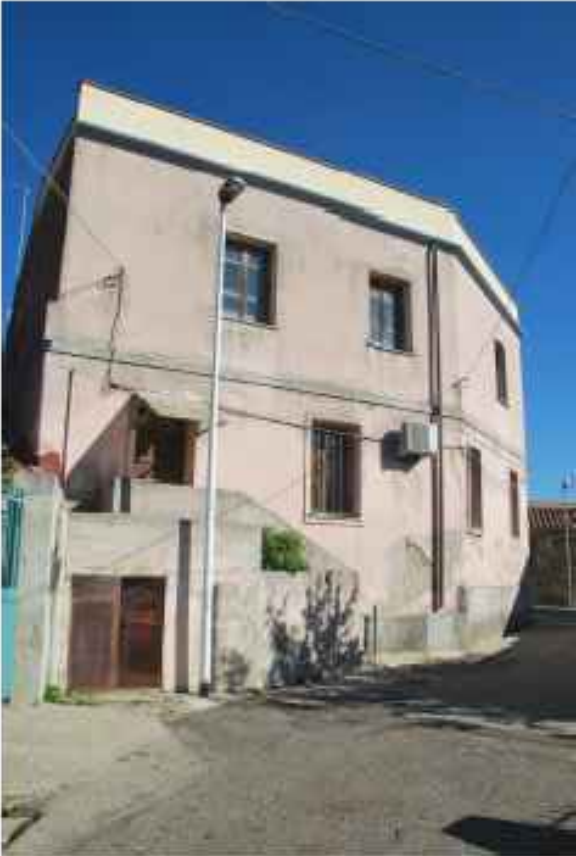
- La scala esterna sulla via Montegranatico, che permette di accedere al piano superiore è stata realizzata in epoca abbastanza recente ed ha una struttura composta parte in muratura e parte in c. a. Dal punto di vista stilistico non è in sintonia con l'edificio e con il contesto architettonico del centro storico. In ragione di questo si è deciso di demolirla e ricostruirla con una tipologia più attinente alla tradizione architettonica locale; La scala esterna sulla via Mazzini, anch'essa di fattura recente, verrà mantenuta ma si demolirà la ringhiera in muratura per sostituirla con una in ferro battuto. Il sottoscala verrà utilizzato per ubicarvi l'unità esterna del nuovo impianto di condizionamento.

Prospetto laterale prima dell'intervento

- Riqualficazione tipologica del corpo scala. Verrà demolita la scala esistente, sul vico Montegranatico, che risulta una superfetazione recente. Al suo posto verrà realizzata una nuova scala con una tipologia più consona all'architettura locale. La rampa poggerà un pianerottolo in c.a e parte in muratura. I gradini saranno realizzati in blocchi di pietra trachitica locale uguali o simili quelli della scala principale e della scala dell'ingresso secondario sulla facciata retrostante in via Mazzini. Una porzione del gradino sarà murata alla muratura portante del fabbricato, mentre il resto del blocco sarà adagiato sul solaio della scala.

- Realizzazione delle nuove ringhiere e delle grate. Verranno eliminate l'attuale ringhiera della scala esterna e le inferriate delle finestre nella via Mazzini al piano La tipologia di questi elementi in ferro è molto recente e diversa da quella del balcone molto più antica. La nuova ringhiera della scala e le grate delle finestre saranno in ferro battuto stilisticamente uguali a quelle del balcone in modo da uniformare stilisticamente tutto l'edificio. La scala sul retro nell'ingresso secondario sarà modificata eliminando il parapetto in muratura esistente e realizzando al suo posto una ringhiera in ferro battuto.
