# **RELAZIONE**

## **TECNICA DESCRITTIVA**

**Oleggio (NO) – Via Bellini B, 18**

**Condominio Bellini B**  
**(Amm. Cond. Geometra Paolo Protti)**

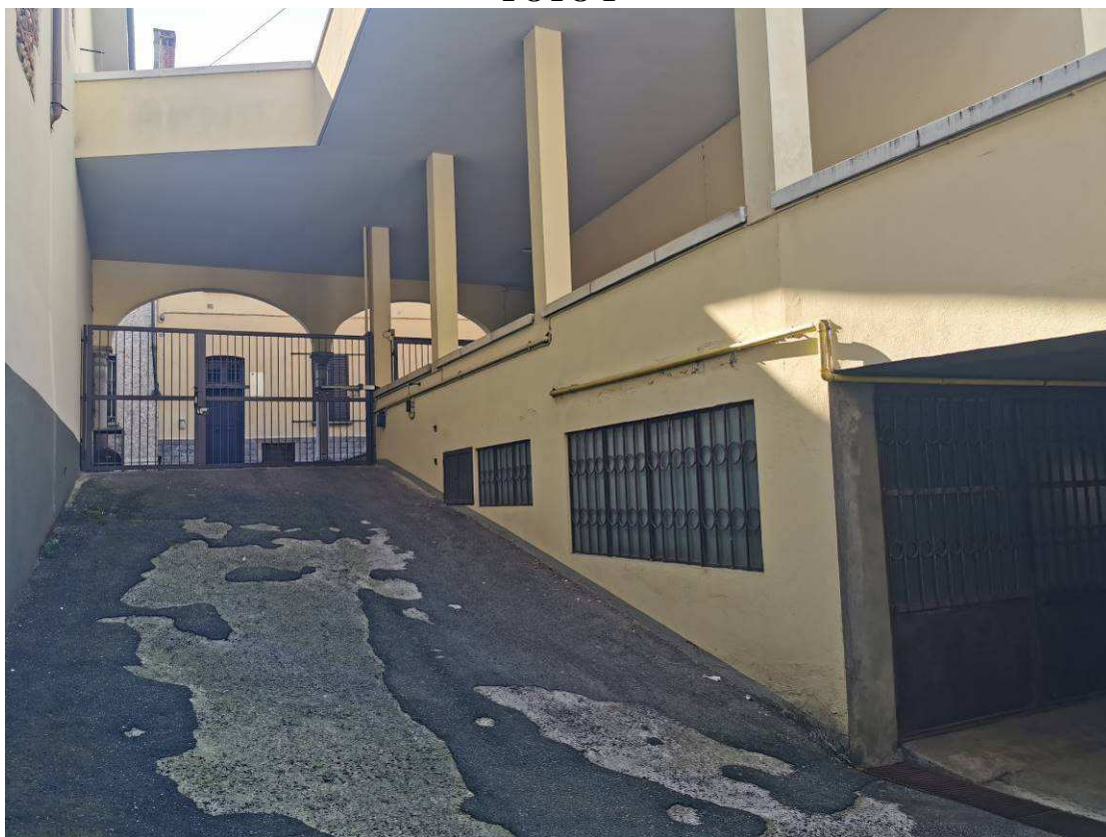
**FOTO 1**

Vista della rampa di accesso/uscita auto dalle autorimesse interrato

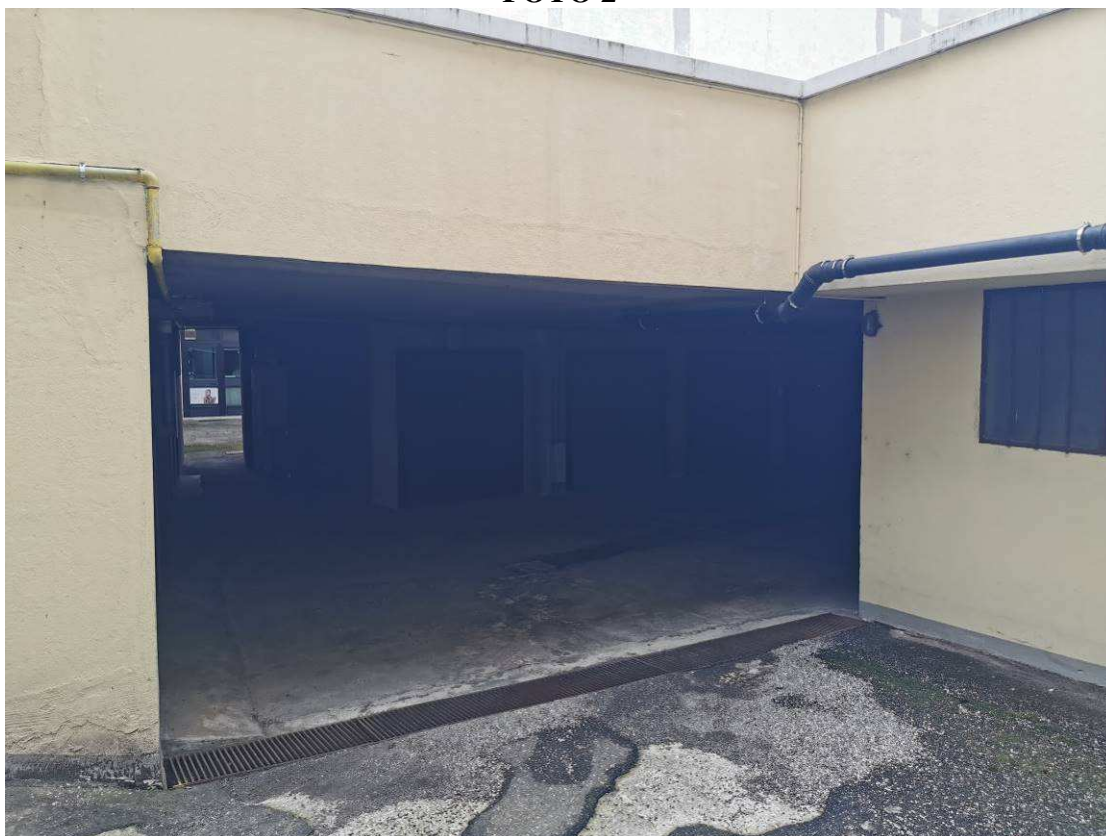
**FOTO 2**

Vista dell'ingresso alle autorimesse interrato

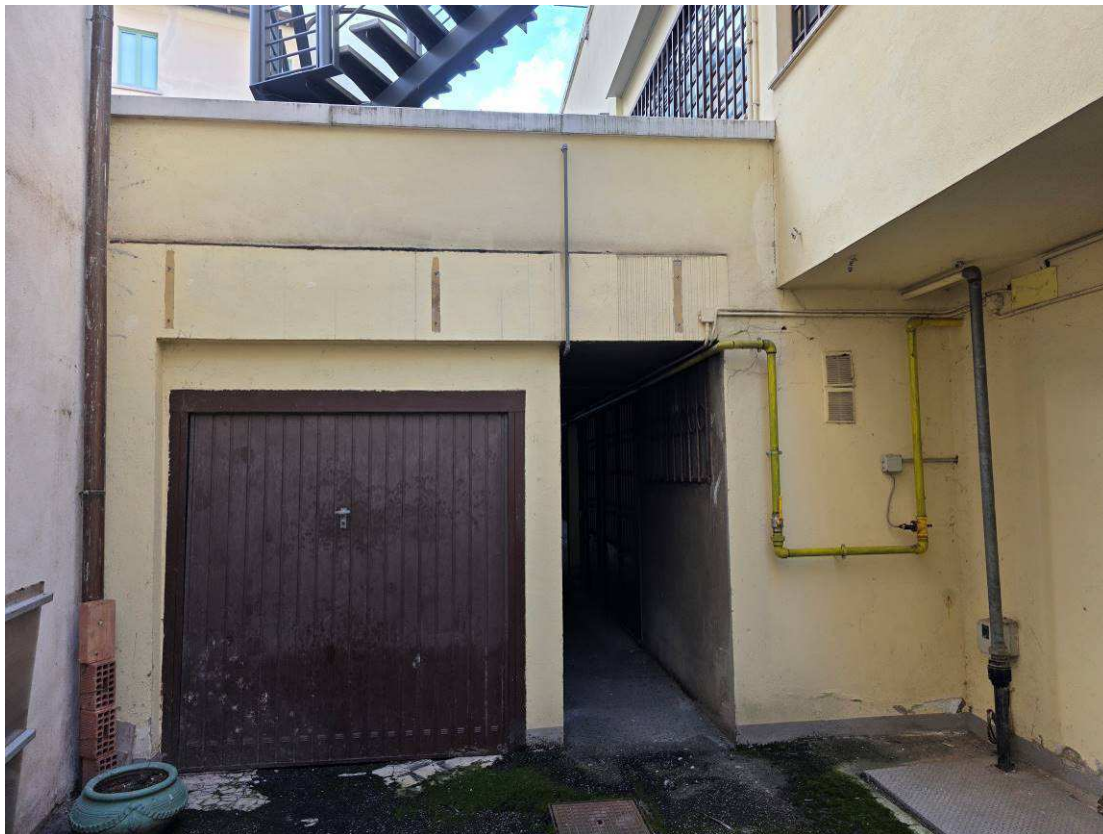
**FOTO 3**

Vista del cortiletto interno ove verrà installata la scala di collegamento tra il Piano interrato e Piano Terreno con il passaggio di collegamento tra cortiletto e corsello

- Inserimento di una scala in ferro ad una rampa posizionata nel piccolo cortiletto interno presente al piano interrato in modo che possa arrivare al piano terreno ove vi è il piazzale dei posti auto;
- Chiusura mediante tramezza e porta di uscita in sicurezza dal corsello verso il cortiletto interno;
- Installazione di porta d'uscita di sicurezza posizionata in fondo al corsello verso Piazza Martiri;
- Le altre opere che vengono realizzate sono inerenti alle autorimesse private di cui due verranno poi adibite a ripostigli/locali cantina ed un locale magazzino che verrà in seguito adibito con una porzione ad autorimessa e l'altra a cantina;
- Vi saranno le dovute variazioni catastali a dimostrazione di quanto indicato nelle tavole grafiche.

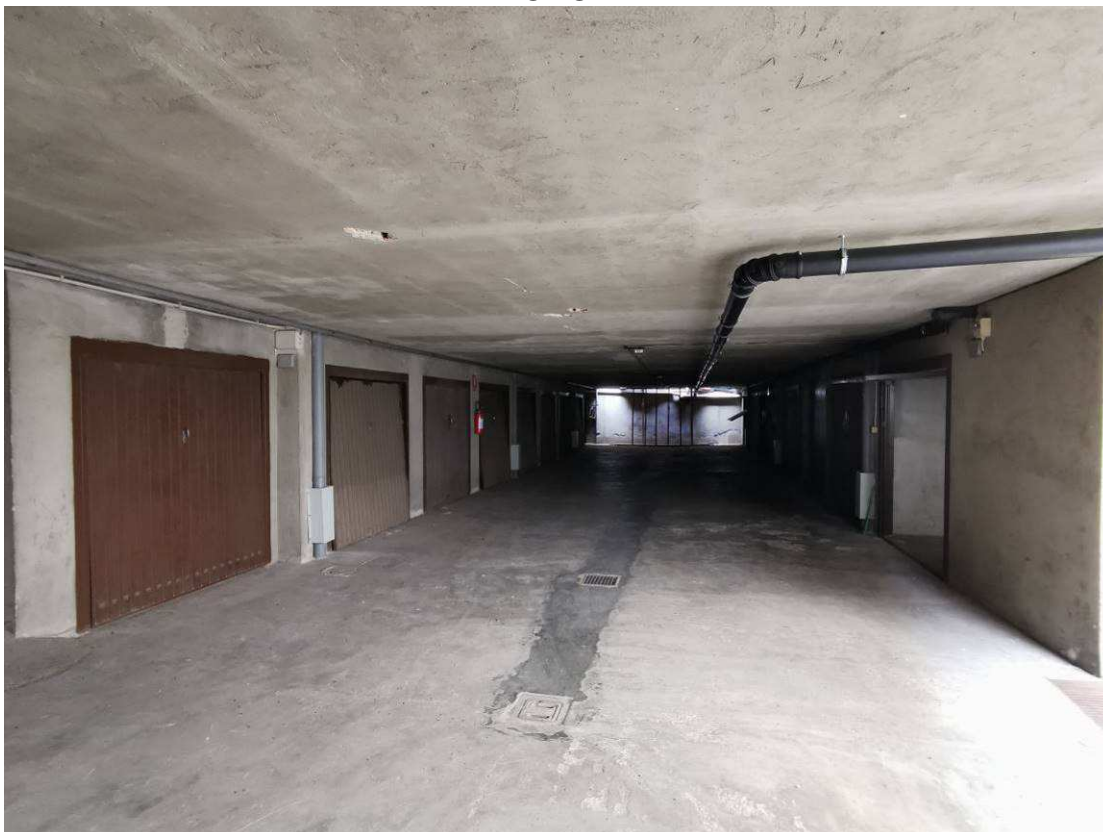
**FOTO 4**

Vista delle autorimesse dall'inizio del corsello (verso Piazza Martiri)

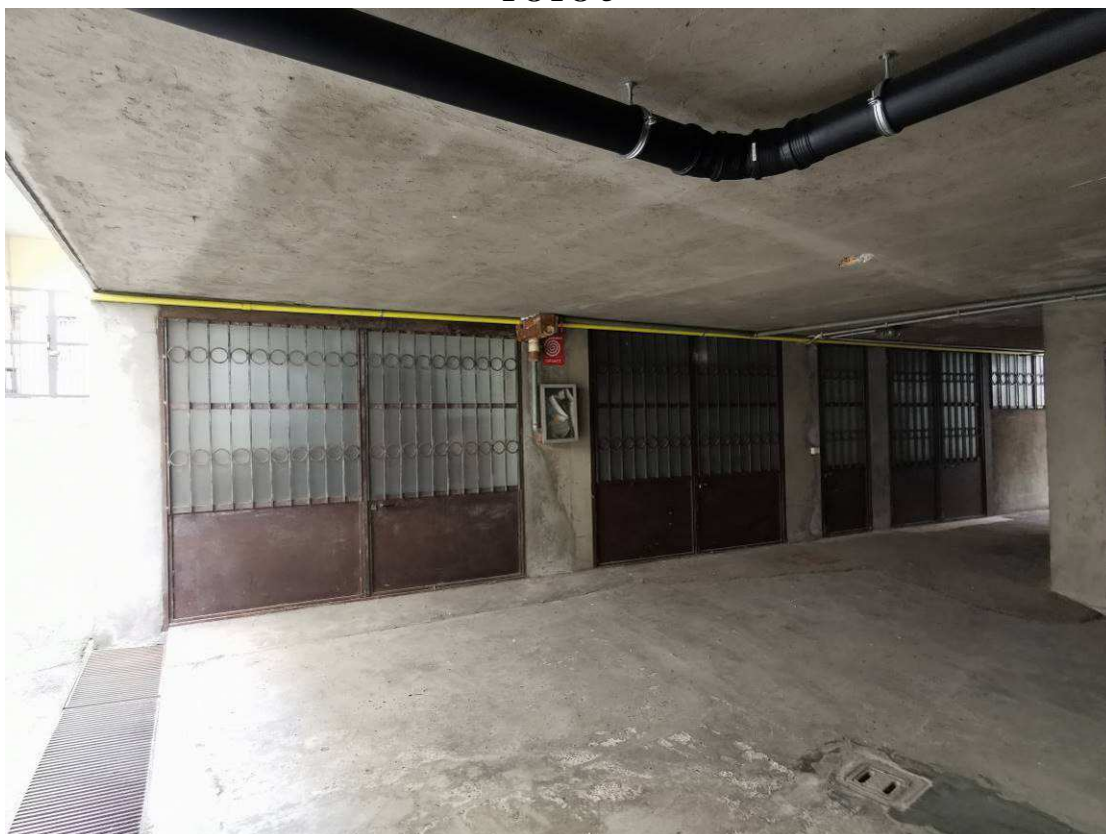
**FOTO 5**

L'autorimessa fronte rampa di discesa di ingresso/uscita mezzi, era stata predisposta con un box singolo (12,00 mq) ove anche in questa circostanza erroneamente indicato negli elaborati grafici, facendo sì che l'autorimessa invece sia di ulteriori 9,65 mq.

Vista dell'ultimo box prima della rampa di uscita verso Via Bellini

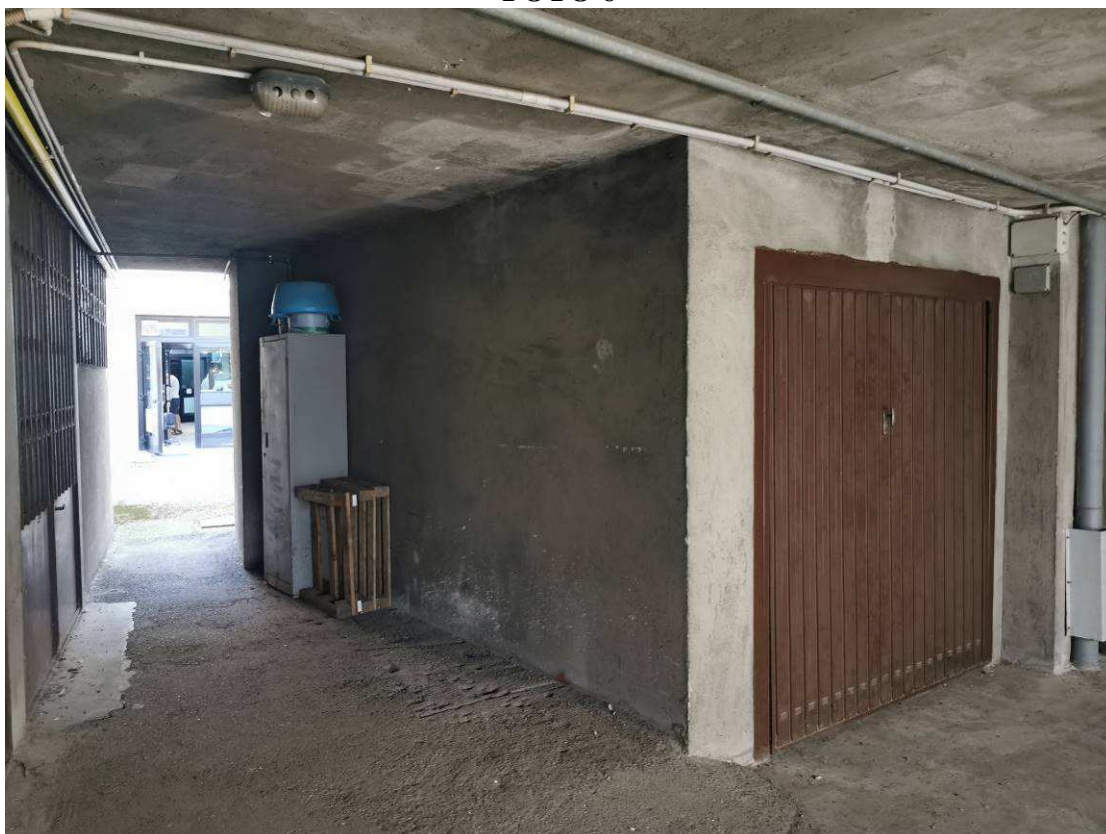
**FOTO 6**

Vista del passaggio di collegamento tra corsello e cortile interno

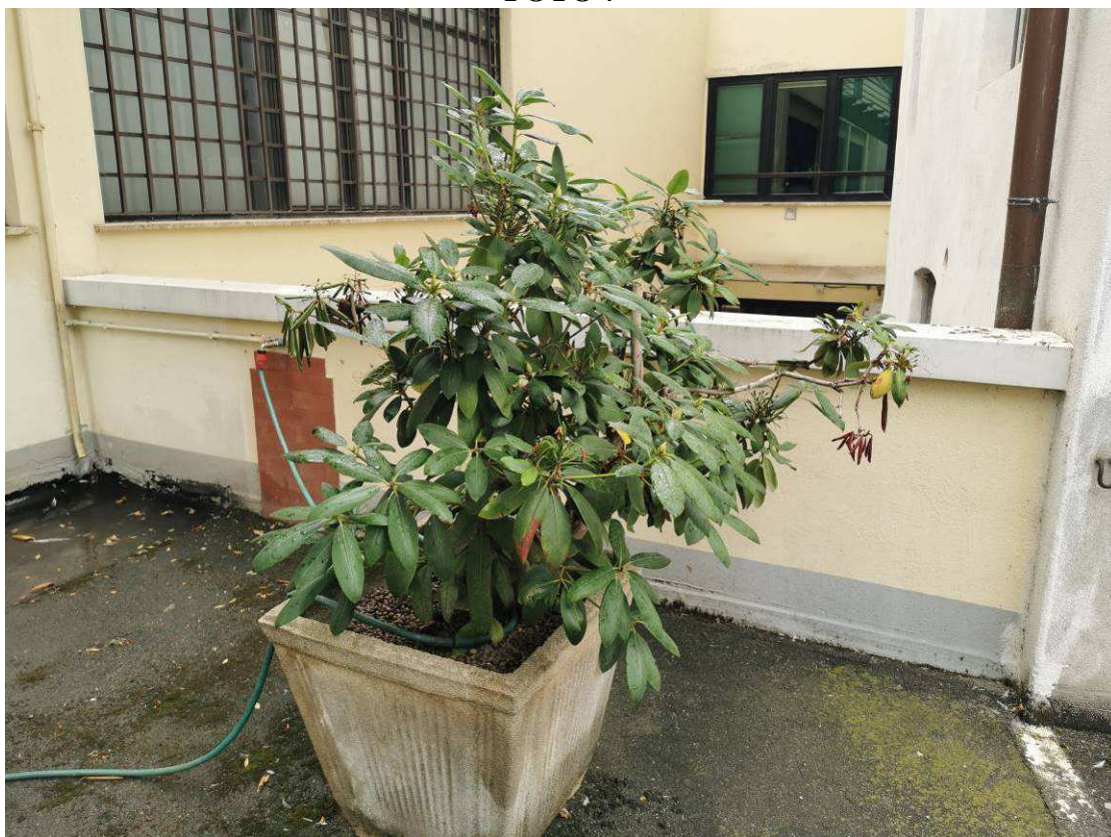
**FOTO 7**

Vista del parapetto che verrà in parte demolito per il posizionamento della scala esterna

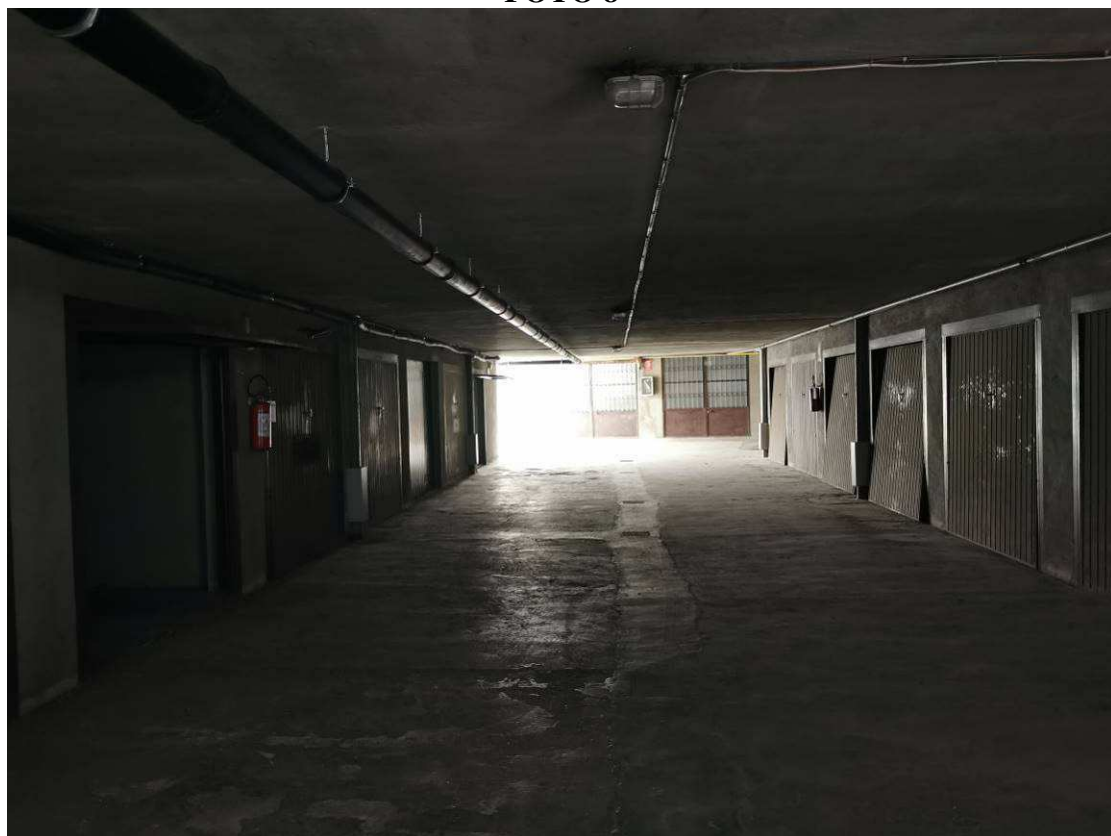
**FOTO 8**

Vista delle autorimesse dalla fine del corsello (verso Via Bellini)
