**COMUNE DI ARDESIO**  
*Provincia di Bergamo*

**LAVORI DI MANUTENZIONE STRAORDINARIA  
STRADA AGRO SILVO PASTORALE  
"CERETE - CAMNARE"  
COD. VASP S016012\_00006**

**PROGETTO DEFINITIVO- ESECUTIVO**

**RELAZIONE GEOLOGICA**

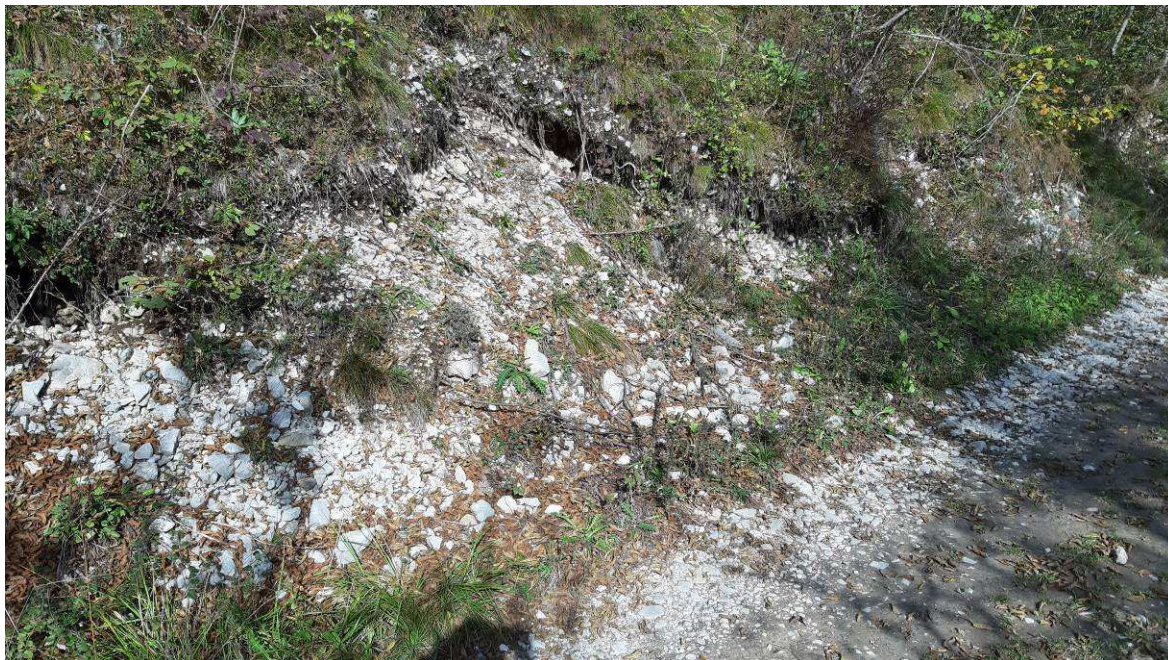
Si tratta di sedimenti che hanno raggiunto un buon grado di stabilizzazione o che presentano bassa velocità di formazione, tale da permettere lo sviluppo del suolo (sottile e discontinuo) e la crescita della vegetazione arbustiva e d'alto fusto (**dti;** vedi immagini n. 2 e 3).

*Immagine n. 4: detriti di falda sciolti, ma prevalentemente colonizzati da vegetazione arbustiva ed arborea*

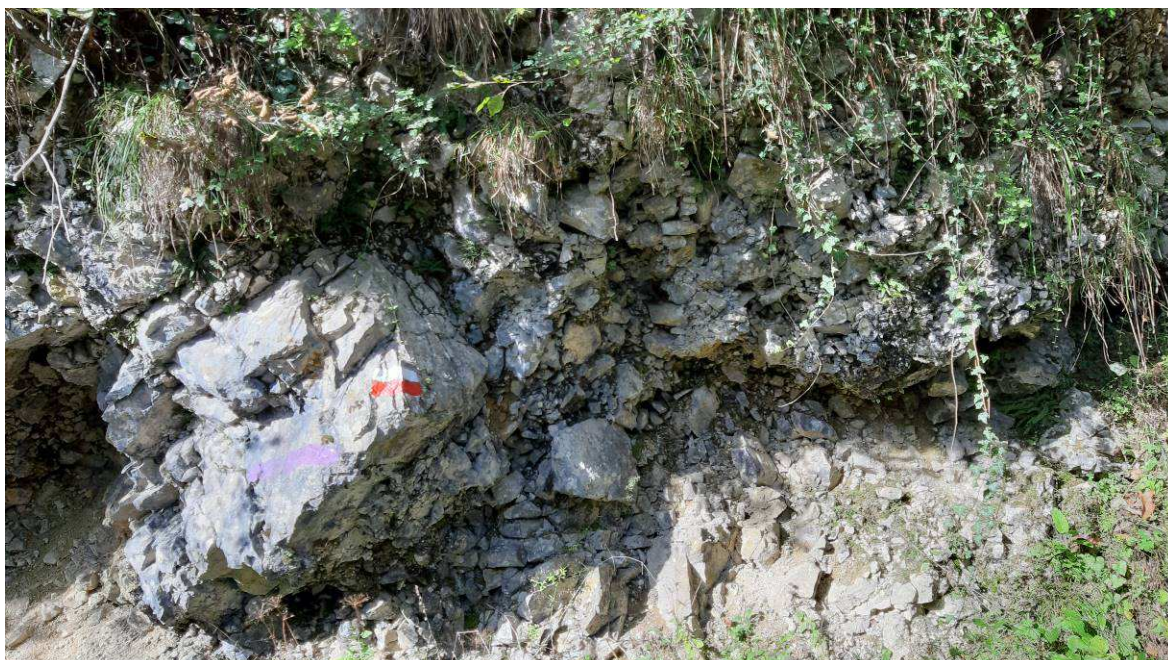
Sovente, frammisti a questi si trovano lenti e/od orizzonti di detriti di analoga natura ed origine, che presentano un discreto ma discontinuo grado di cementazione (**dtc;** vedi immagini n. 3 e 5); nella fattispecie, è proprio su questo edificio sedimentario che è sagomata l'intera tratta stradale oggetto d'intervento.

*Immagine n. 5: detriti di falda cementati osservati lungo ampi tratti del sedime stradale in questione*

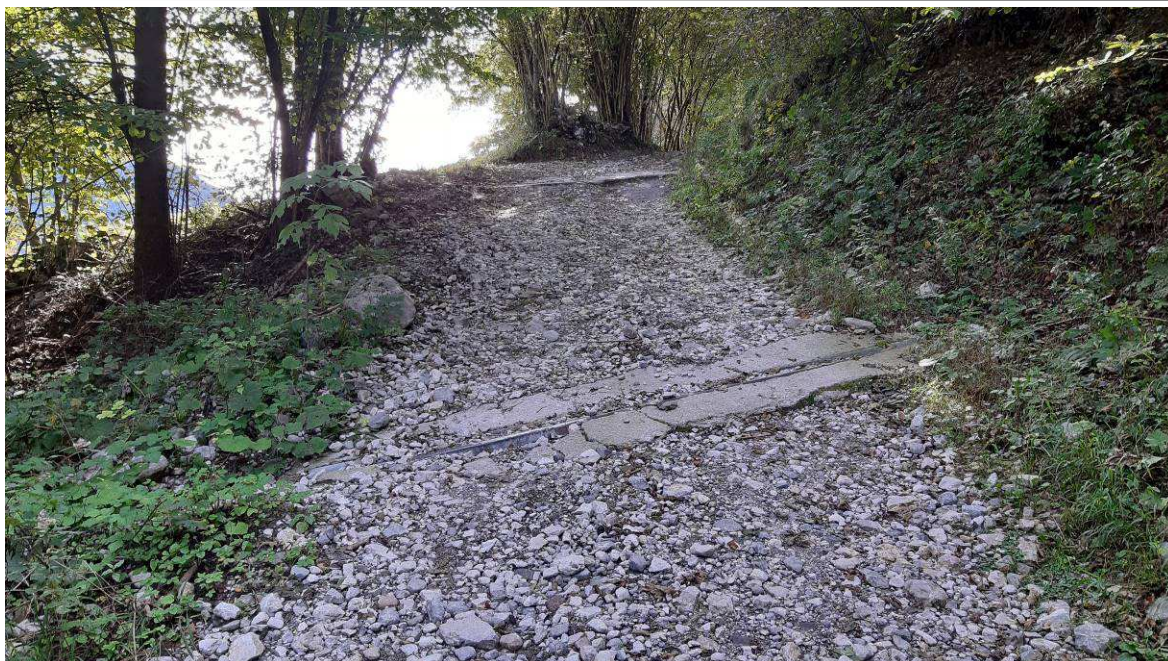
Ad ogni modo, significativi solchi di erosione si sono osservati esclusivamente lungo tratta meridionale maggiormente acclive (cfr. intervento n. 1, vedi immagine n. 7), dove le canalette di scolo delle acque meteoriche di dilavamento stradale vengono facilmente / frequentemente ostruite dai sedimenti mobilizzati dalla carreggiata (vedi immagine n. 7), mentre nel tratto terminale alcuni settori delle scarpate oggetto d'arretramento (cfr. interventi n. 2 e 3), sono apparsi in lenta ma progressiva erosione (vedi immagine n. 8); da qui gli interventi proposti e pienamente condivisi, che in nessun modo potranno innescare dissesto alcuno.

*Immagine n. 7: tratta maggiormente acclive e dissestata interessata dall'intervento n. 1, con in primo piano una delle canalette oggetto di dismissione / sostituzione*

Questo anche e soprattutto in riferimento all'esiguo arretramento delle scarpate di monte dei settori 2 e 3 in progetto, che verranno prontamente consolidate da murature in pietrame e malta debitamente drenate, del tutto analoghe a quelle realizzate pochi anni or sono appena più a sud, oltre che ai sistemi di raccolta e dispersione delle acque meteoriche di dilavamento della pavimentazione prevista nel settore n. 1, correttamente integrati da altrettanti pozzetti dissipatori in pietrame a secco.

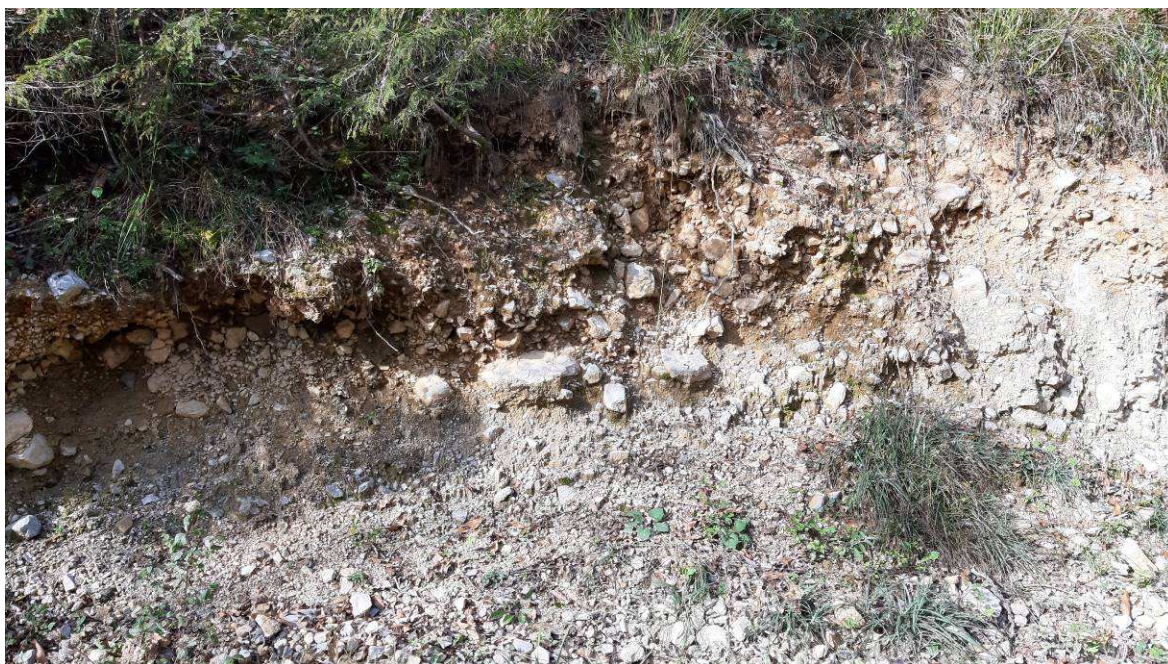
*Immagine n. 8: scarpata stradale in lenta ma progressiva erosione (oggetto d'intervento n. 2), costituita da detriti di falda da sciolti a variamente cementati*
