COMUNE DI BISUSCHIO

DEFINIZIONE DELLA COMPONENTE GEOLOGICA,
IDROGEOLOGICA E SISMICA
A SUPPORTO DEL PIANO DI GOVERNO DEL TERRITORIO

RELAZIONE ED ALLEGATI CARTOGRAFICI

Integrazione marzo 2009

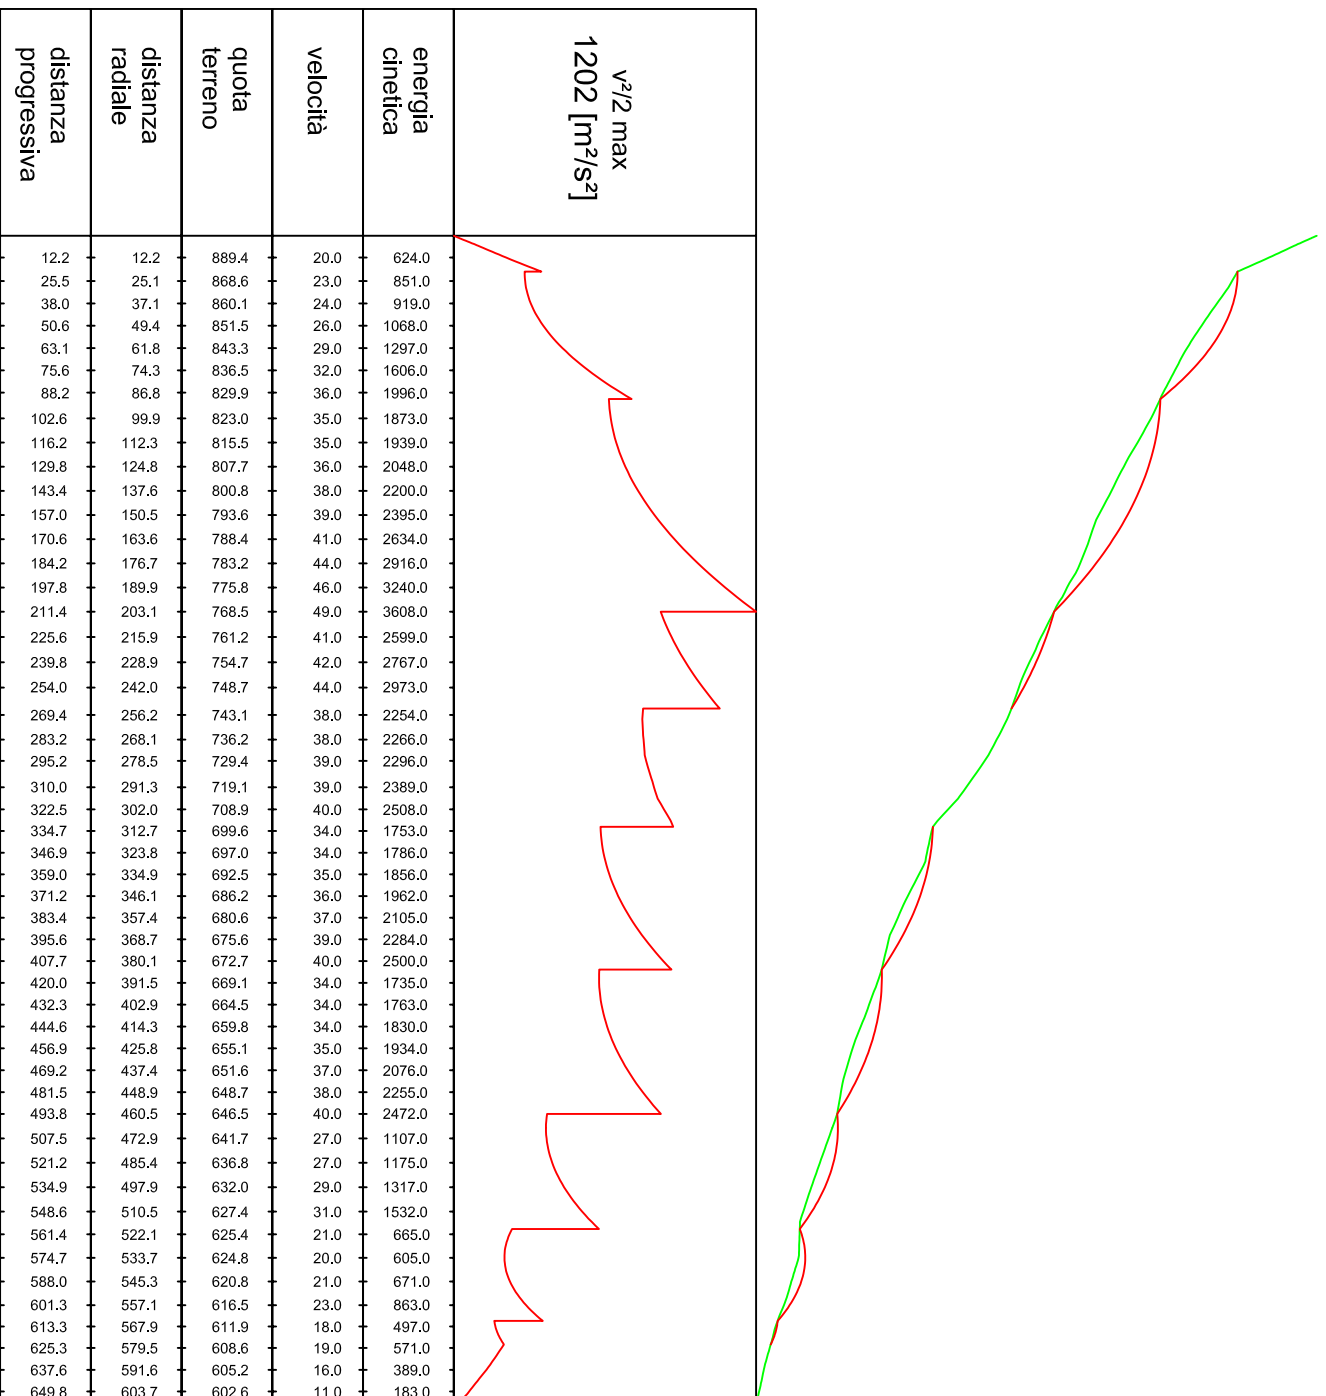
Scendimento versante Monte Minisfreddo - traiettoria n. 63

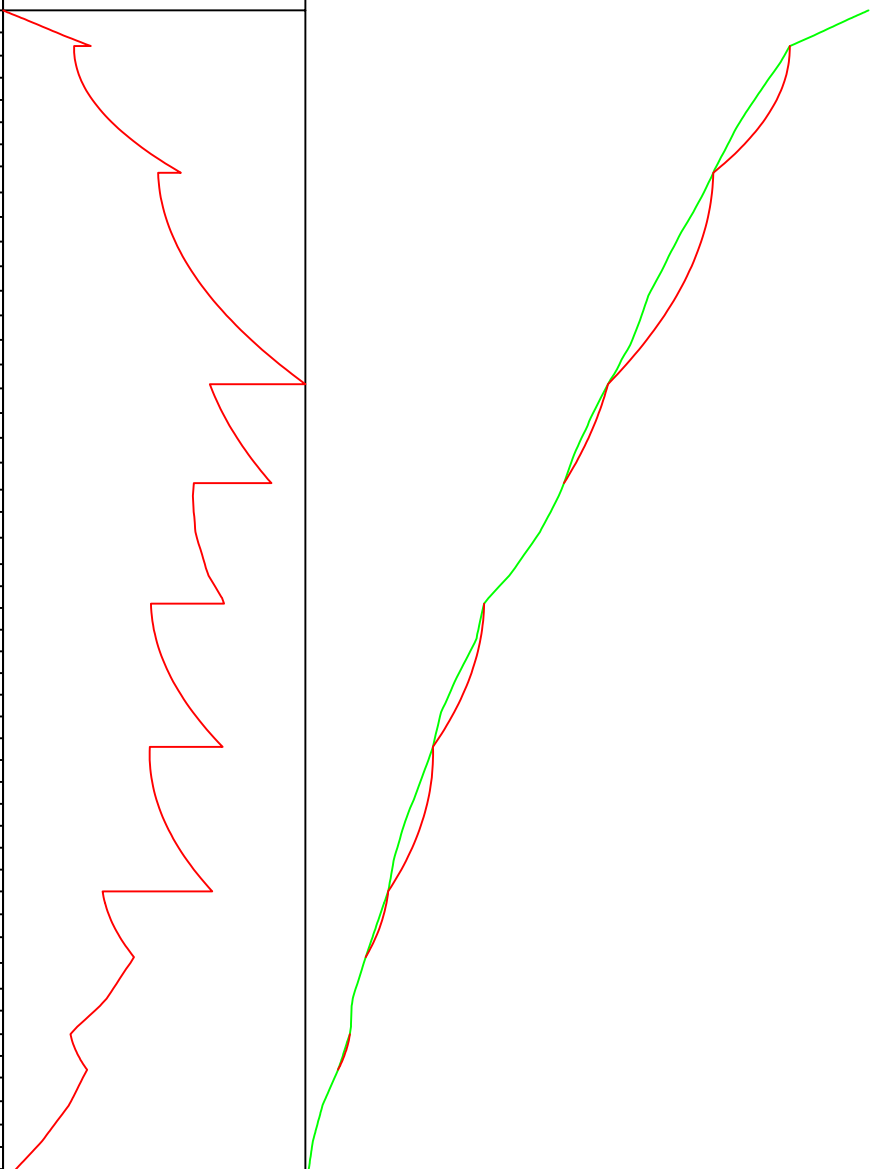
Scendimento versante Monte Minisfreddo - traiettoria n. 65

v ² /2 max 1190 [m ² /s ²]				
energia cinetica	velocità	quota terreno	distanza radiale	distanza progressiva
630.0	20.0	889.1	12.4	12.4
843.0	23.0	868.9	25.4	25.4
