COMUNE DI
BISUSCHIO
Provincia di Varese

PREDISPOSIZIONE DELLA CLASSIFICAZIONE ACUSTICA DEL
TERRITORIO DEL COMUNE DI BISUSCHIO

Aggiornamento: controdeduzioni alle osservazioni

Misure acustiche

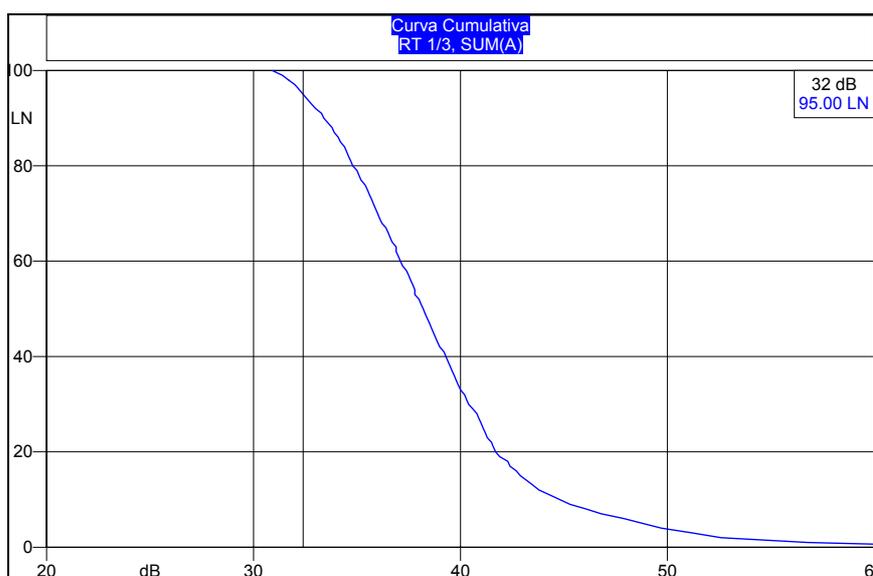
Figura 1 - Funzione di distribuzione cumulativa dei livelli

I livelli percentili L_n indicano il livello che è stato superato nell' n % del tempo di misura. Per esempio, L_{10} è il livello superato nel 10% della misura.

L'insieme dei valori percentili rappresenta la funzione di distribuzione cumulativa (vedi *Figura 1*).

Dal punto di vista acustico è interessante notare come questi livelli ci diano una precisa indicazione sulla durata del fenomeno in esame.

Si considerino anche solo 4 livelli percentili (ad esempio L_{20} , L_{40} , L_{60} , L_{80}) a intervalli di 10 minuti. Se in uno di questi intervalli si dovesse notare un livello elevato come L_{20} , L_{40} , ma non come L_{60} , L_{80} , significherebbe che il fenomeno rumoroso è durato tra i 4 e i 6 minuti (che rappresentano rispettivamente il 40% ed il 60 % del tempo dell'intervallo in esame).

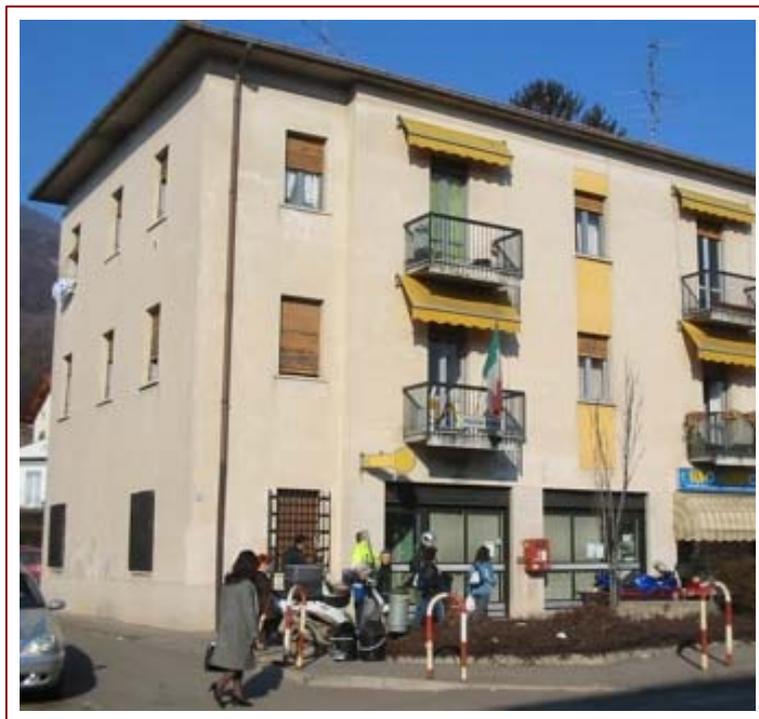
4.1.2.1. Punto A : VIGILI URBANI , Via Mazzini 8/10.

Sorgente sonora monitorata: Via Mazzini;
Distanza dalla sorgente: Mt. 8 dalla mezzeria stradale;
Periodo di rilevamento: 13/02/2006 - 14/02/2006

Giorno	Leq(A) diurno	Leq(A) notturno
13 febbraio 2006	70,60 dBA dalle ore 10.28 alle 22.00	64,70 dBA dalle ore 22.00 alle 6.00
14 febbraio 2006	72,40 dBA dalle ore 6.00 alle 9.30

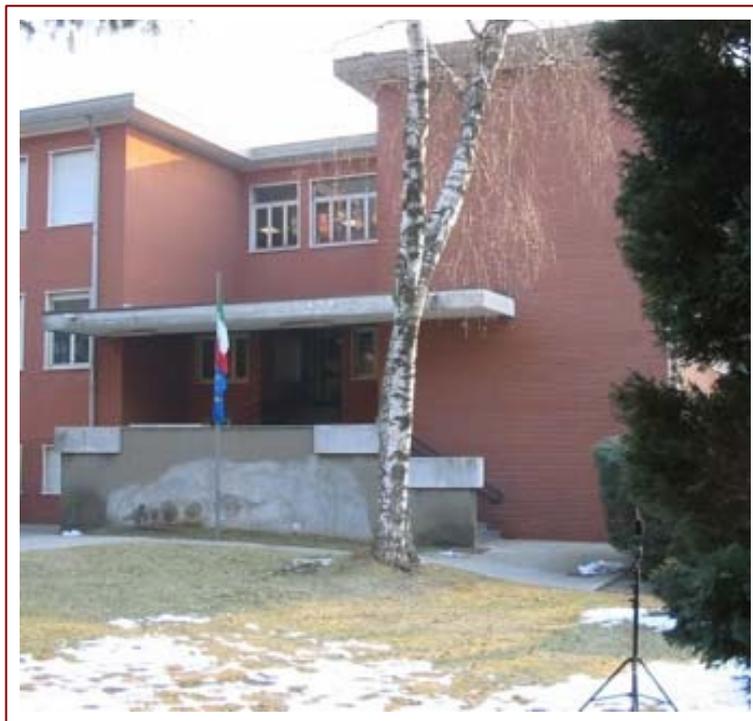
Distanza dalla sorgente: Dal giardino interno;

Periodo di rilevamento: 14/02/2006 -15/02/2006

Giorno	Leq(A) diurno	Leq(A) notturno
14 febbraio 2006	52,10 dBA dalle ore 9.21 alle 22.00	43,0 dBA dalle ore 22.00 alle 6.00
15 febbraio 2006	52,6 dBA dalle ore 6.00 alle 8.30

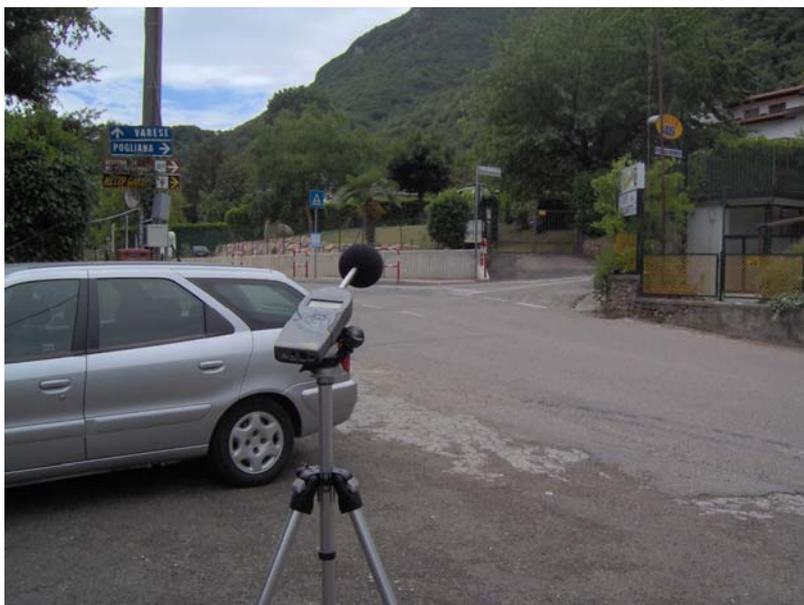
Foto 1 – Via Martinelli

Periodo di rilevamento:

Dalle 13.36 alle 13:46 del 07 luglio 2006

Giorno	Leq(A) diurno
<i>07 luglio 2006</i>	<i>65,70 dBA</i>

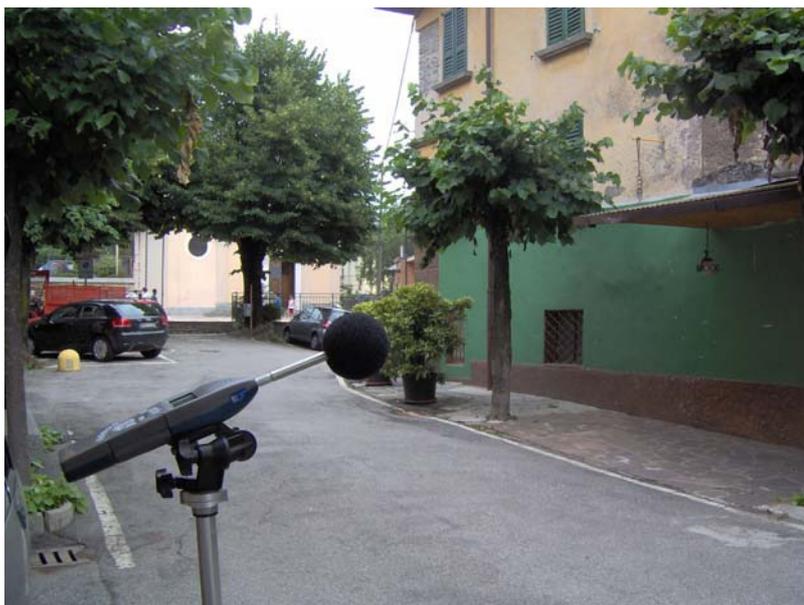
Foto 2 – vista verso P.zza della Chiesa

4.2.3.2. Punto 2 – Piazza della Chiesa

Lo strumento è stato posizionato nella Piazza

Sorgente sonora monitorata:

Clima acustico dell'area

Distanza dalla sorgente:

Presso la piazza

Periodo di rilevamento:

Dalle 14:00 alle 14:10 del 07 luglio 2006

Giorno	Leq(A) diurno
<i>07 luglio 2006</i>	<i>50.20 dBA</i>

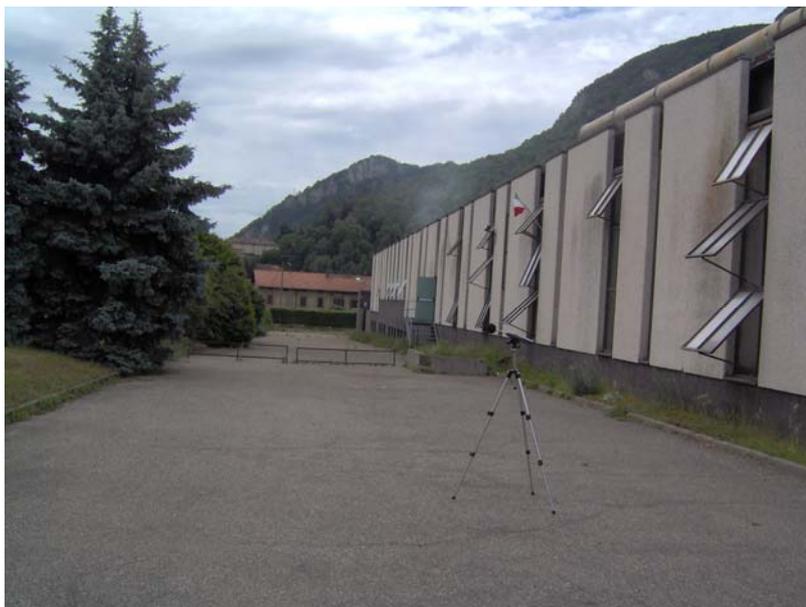
Foto 3 – Vista parcheggio a bordo strada della ditta T.B.M.

4.2.3.3. Punto 3 – Via della Repubblica S.S.334

Lo strumento è stato posizionato nel parcheggio a bordo strada della ditta T.B.M.

Sorgente sonora monitorata:

Traffico stradale e zona produttiva

Distanza dalla sorgente:

12 metri dalla mezzeria della sede stradale.

Periodo di rilevamento:

Dalle 14:19 alle 14:29 del 07 luglio 2006

Giorno	Leq(A) diurno
07 luglio 2006	64.10 dBA

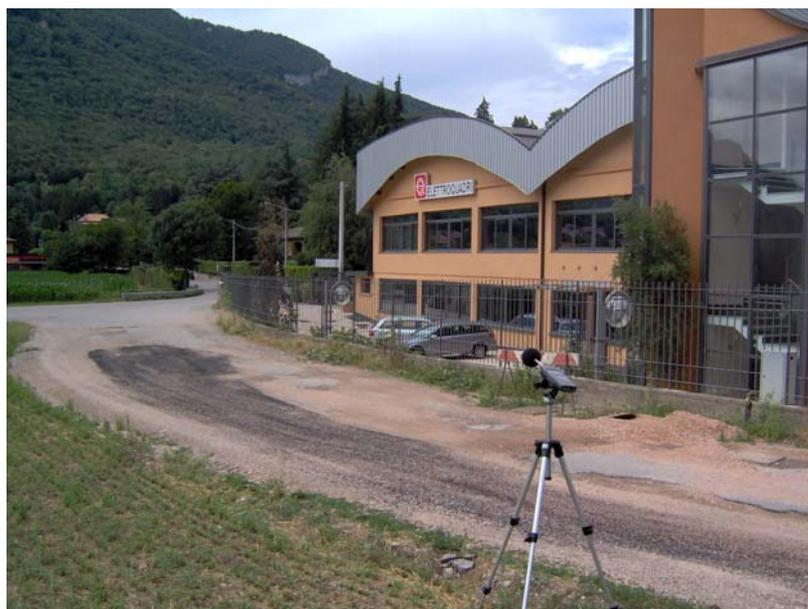
Foto 4 – Via Puccini – zona produttiva

Periodo di rilevamento:

Dalle 14:42 alle 14:52 del 07 luglio 2006

Giorno	Leq(A) diurno
<i>07 luglio 2006</i>	<i>63.10 dBA</i>

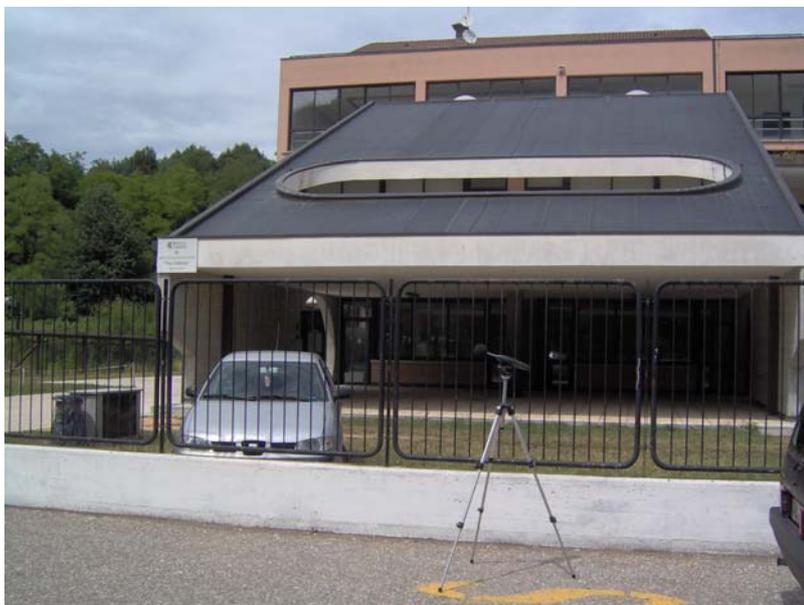
Foto 5 – Istituto Superiore Val Ceresio

Distanza dalla sorgente: 10 m dalla mezzeria stradale

Periodo di rilevamento: Dalle 14:59 alle 15:09 del 07 luglio 2006

Giorno	Leq(A) diurno
<i>07 luglio 2006</i>	<i>61.40 dBA</i>

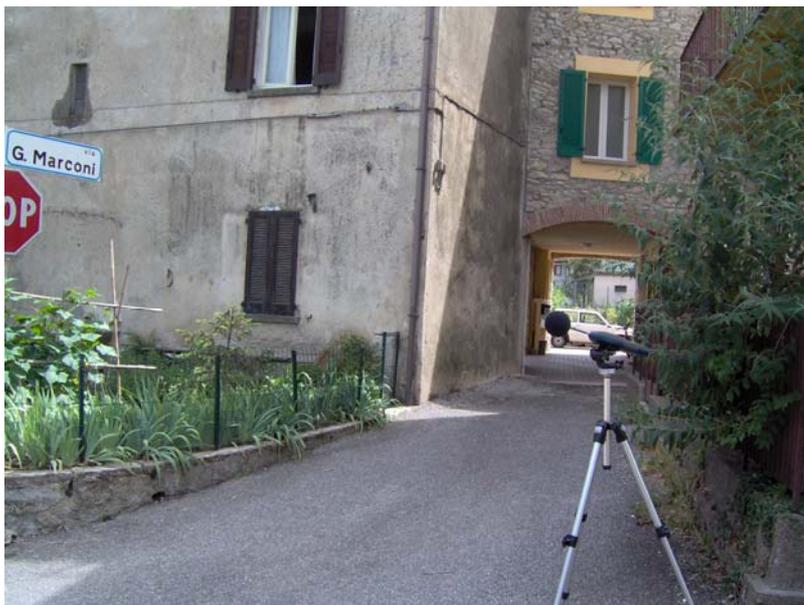
Foto 6 – Via Marconi

Periodo di rilevamento:

Dalle 15:16 alle 15:26 del 07 luglio 2006

Giorno	Leq(A) diurno
07 luglio 2006	56.60 dBA

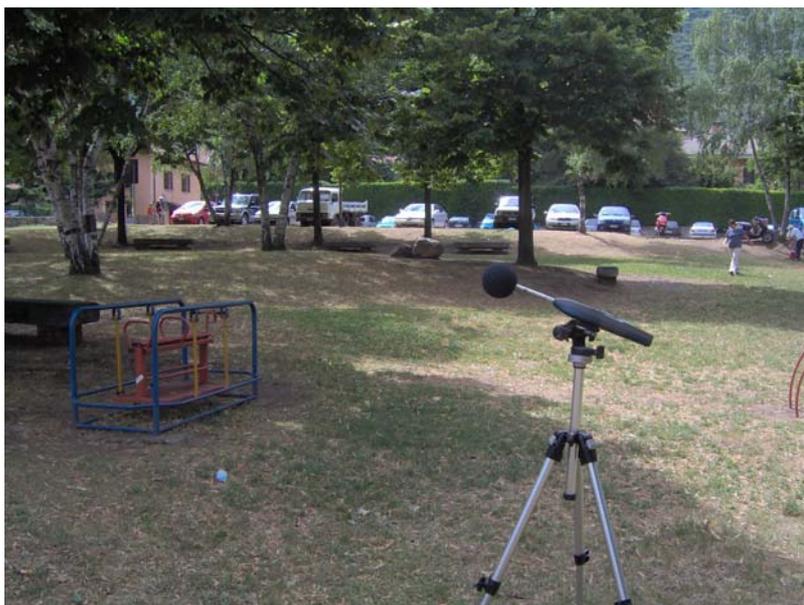
Foto 7 – vista parco pubblico

Lo strumento è stato posizionato nel parco pubblico con accesso da via Roma

Sorgente sonora monitorata: clima acustico della zona
Distanza dalla sorgente: 15 m dalla mezzeria stradale
Periodo di rilevamento: Dalle 15:37 alle 15:47 del 07 luglio 2006

Giorno	Leq(A) diurno
<i>07 luglio 2006</i>	<i>54.70 dBA</i>

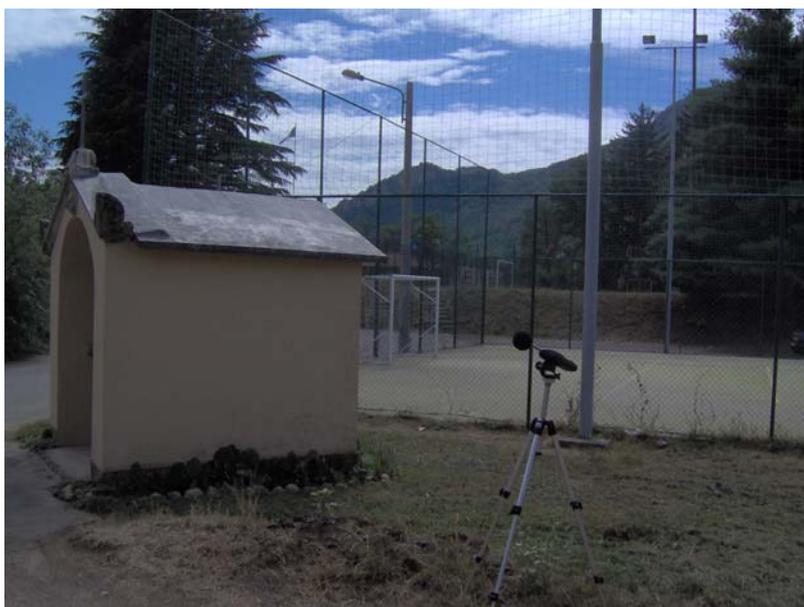
Foto 8 – vista centro sportivo

Periodo di rilevamento:

Dalle 15:54 alle 16:04 del 07 luglio 2006

Giorno	Leq(A) diurno
<i>07 luglio 2006</i>	<i>43.80 dBA</i>

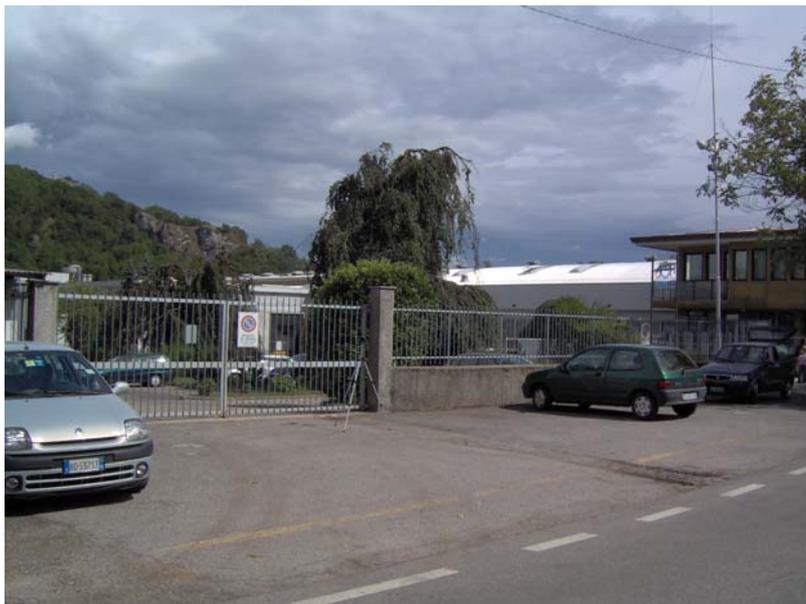
Foto 9 – Via Foscolo, zona produttiva

Lo strumento è stato posizionato bordo strada in prossimità dell'ingresso carrabile dell'azienda HSA S.p.A.

Sorgente sonora monitorata: viabilità e clima acustico della zona
Distanza dalla sorgente: mt. 5 dalla mezzeria stradale
Periodo di rilevamento: Dalle 16:12 alle 16:22 del 07 luglio 2006

Giorno	Leq(A) diurno
<i>07 luglio 2006</i>	<i>61.50 dBA</i>

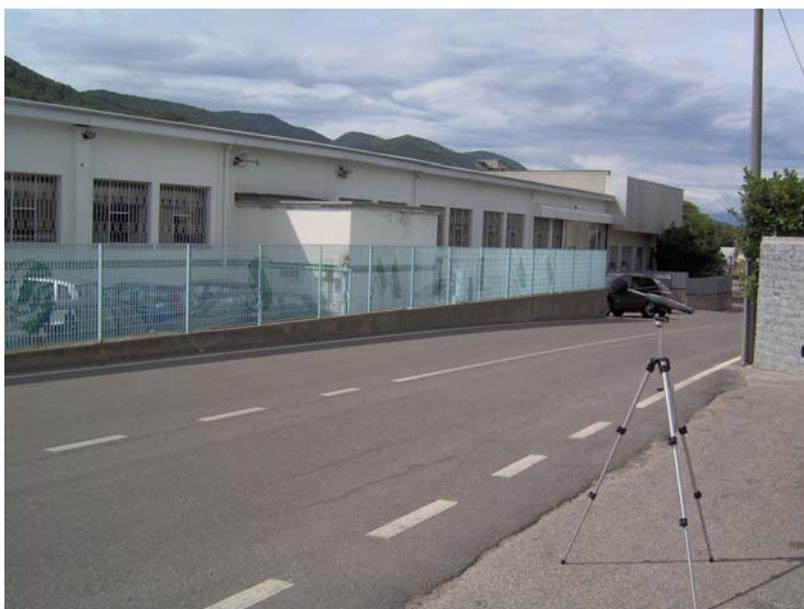
Foto 10 – Via F.Ili Rosselli

Distanza dalla sorgente: mt. 5 dalla mezzeria stradale

Periodo di rilevamento: Dalle 16:26 alle 16:36 del 07 luglio 2006

Giorno	Leq(A) diurno
07 luglio 2006	59.50 dBA

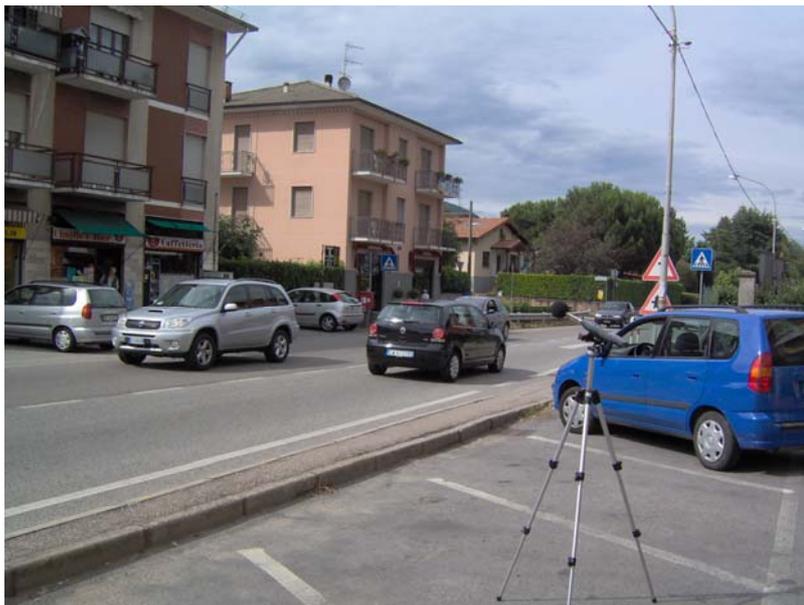
Foto 11 – Via Mazzini

Distanza dalla sorgente: mt. 7 dalla mezzeria stradale

Periodo di rilevamento: Dalle 16:40 alle 16:50 del 07 luglio 2006

Giorno	Leq(A) diurno
07 luglio 2006	70.80 dBA

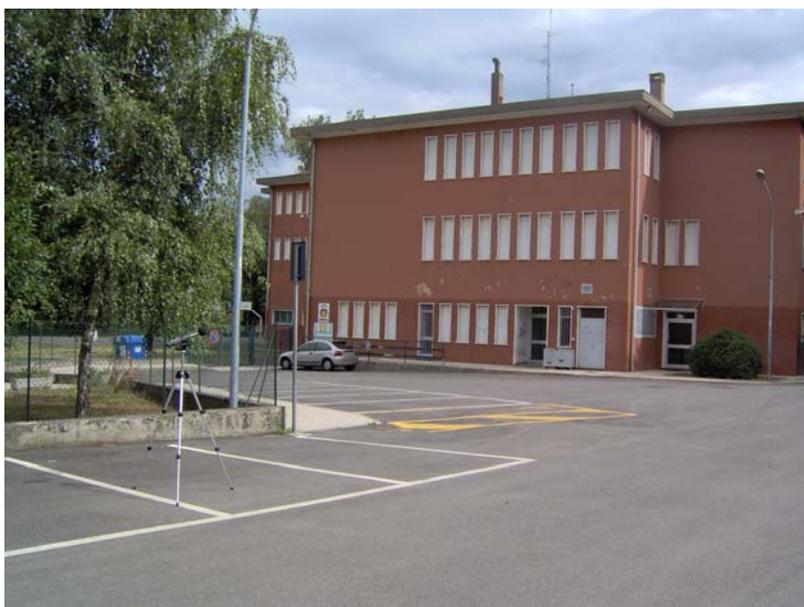
Foto 12 – Vista parcheggio della scuola

Periodo di rilevamento:

Dalle 16:57 alle 17:07 del 07 luglio 2006

Giorno	Leq(A) diurno
<i>07 luglio 2006</i>	<i>55.70 dBA</i>

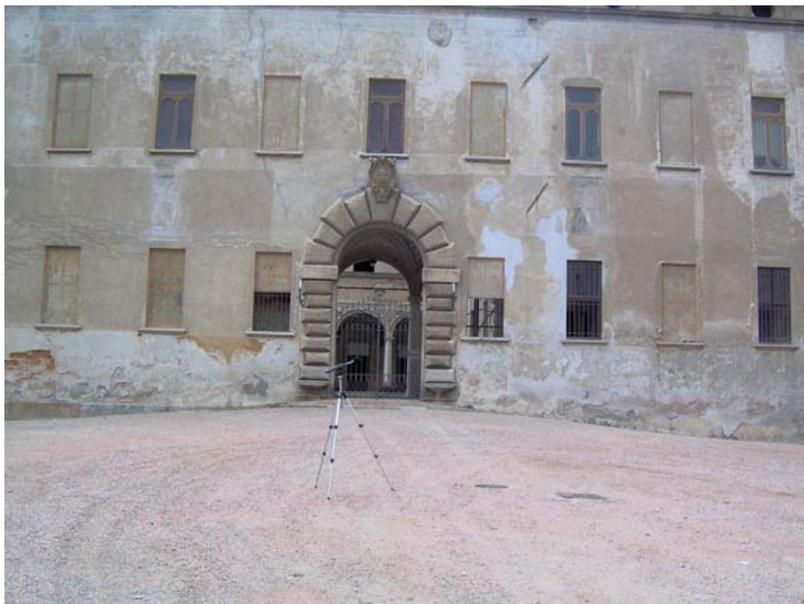
Foto 13 – Vista della villa

Periodo di rilevamento:

Dalle 17:12 alle 17:22 del 07 luglio 2006

Giorno	Leq(A) diurno
<i>07 luglio 2006</i>	<i>47.80 dBA</i>

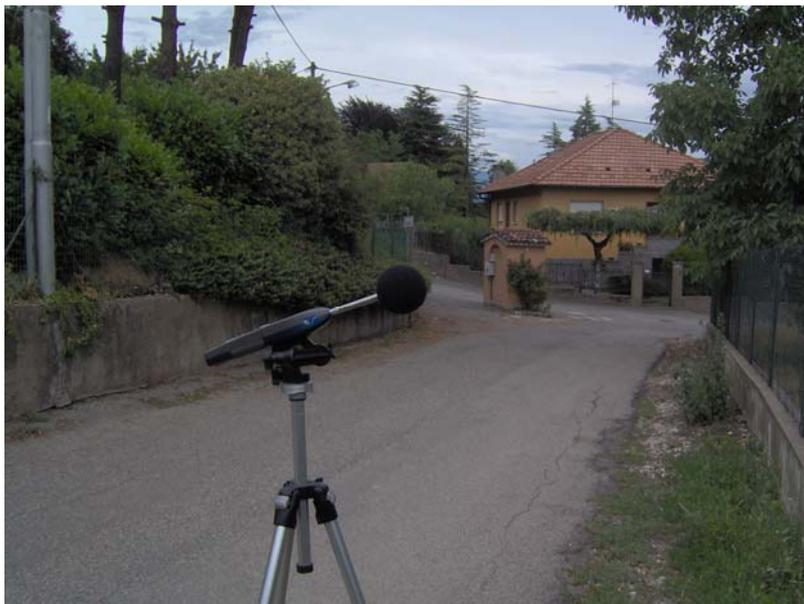
Foto 14 – Vista della villa

Distanza dalla sorgente: bordo strada

Periodo di rilevamento: Dalle 17:34 alle 17:44 del 07 luglio 2006

Giorno	Leq(A) diurno
<i>07 luglio 2006</i>	<i>53.40 dBA</i>

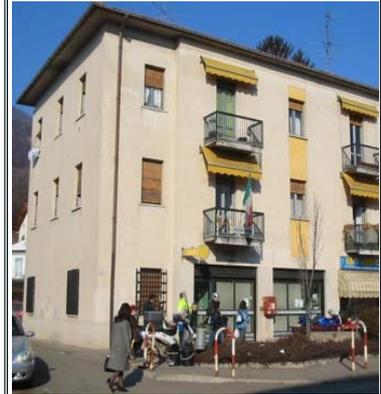
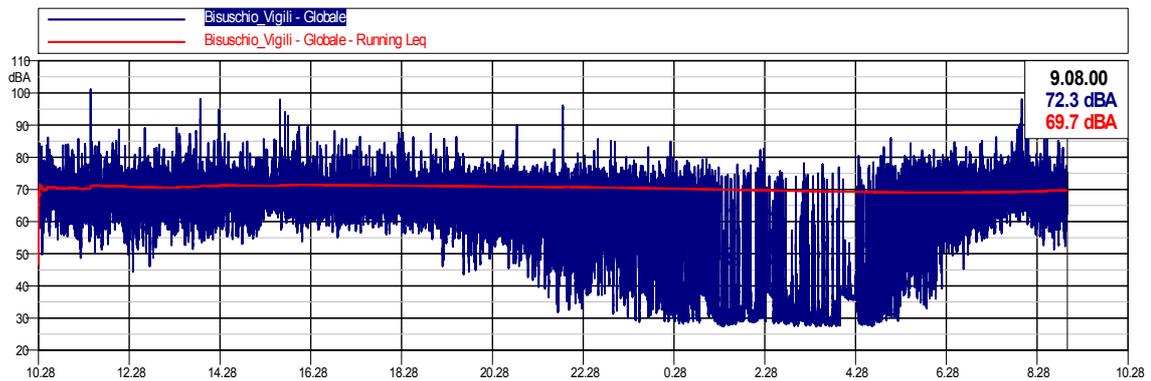
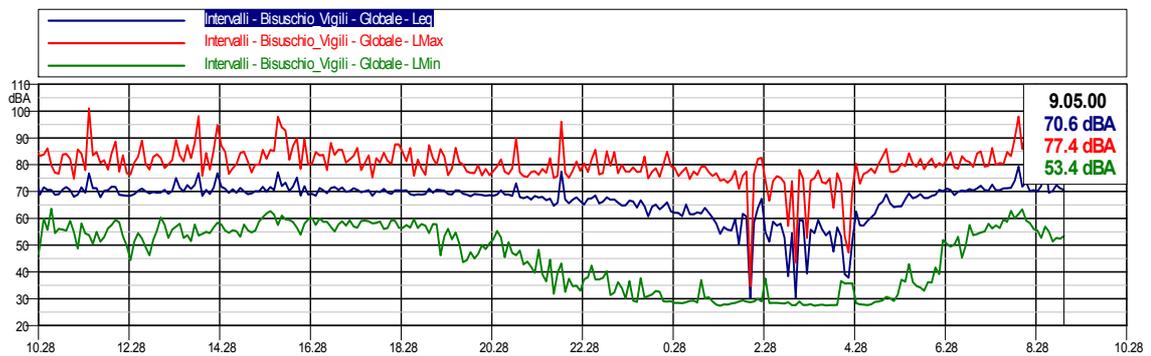
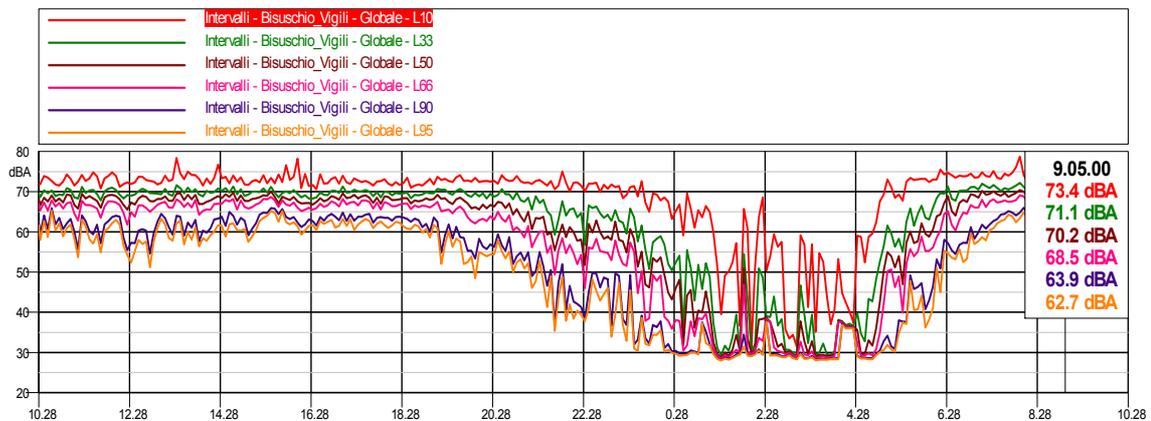
Riferimento misura Bisuschio_Vigili - Globale

Annotazioni Lo strumento è stato posizionato sul terrazzo al Piano Primo del fabbricato

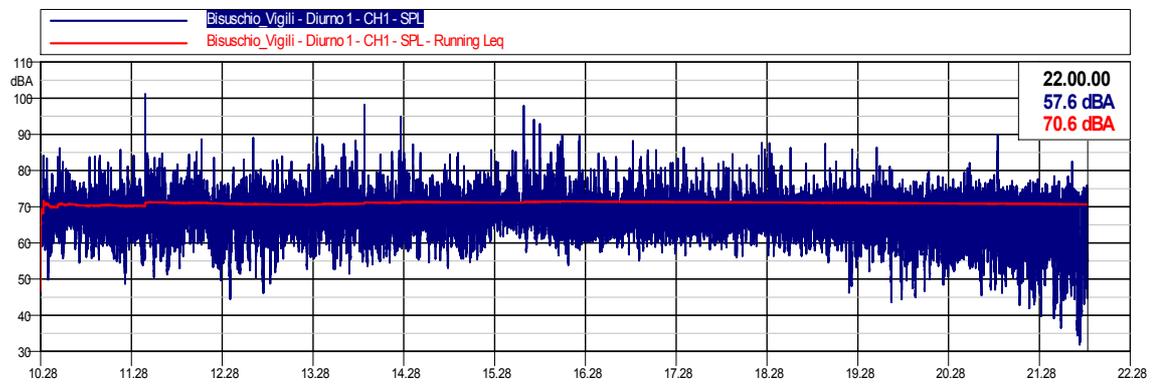
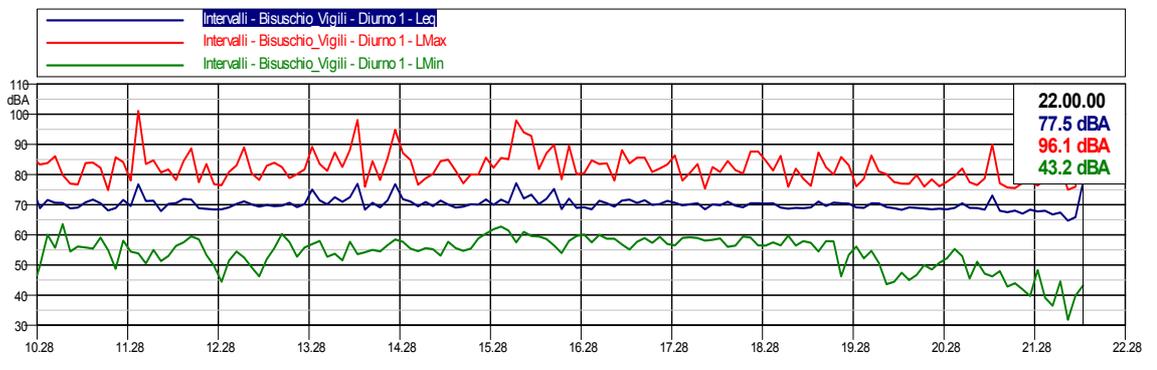
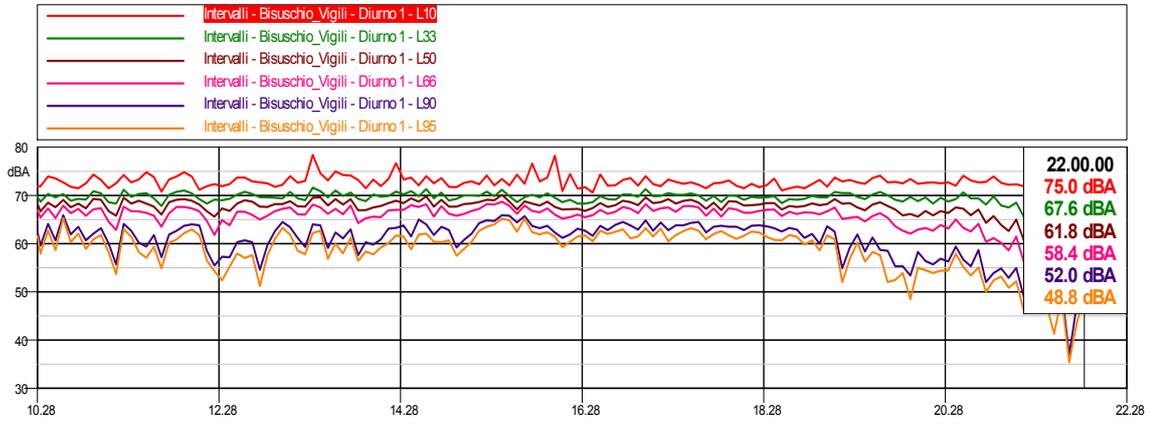
Riferimento misura Bisuschio_Vigili - Diurno 1

Oggetto Bisuschio - Polizia Municipale, Via Mazzini n° 8/10 - Diurno 1

Annotazioni Lo strumento è stato posizionato sul terrazzo al Piano Primo del fabbricato

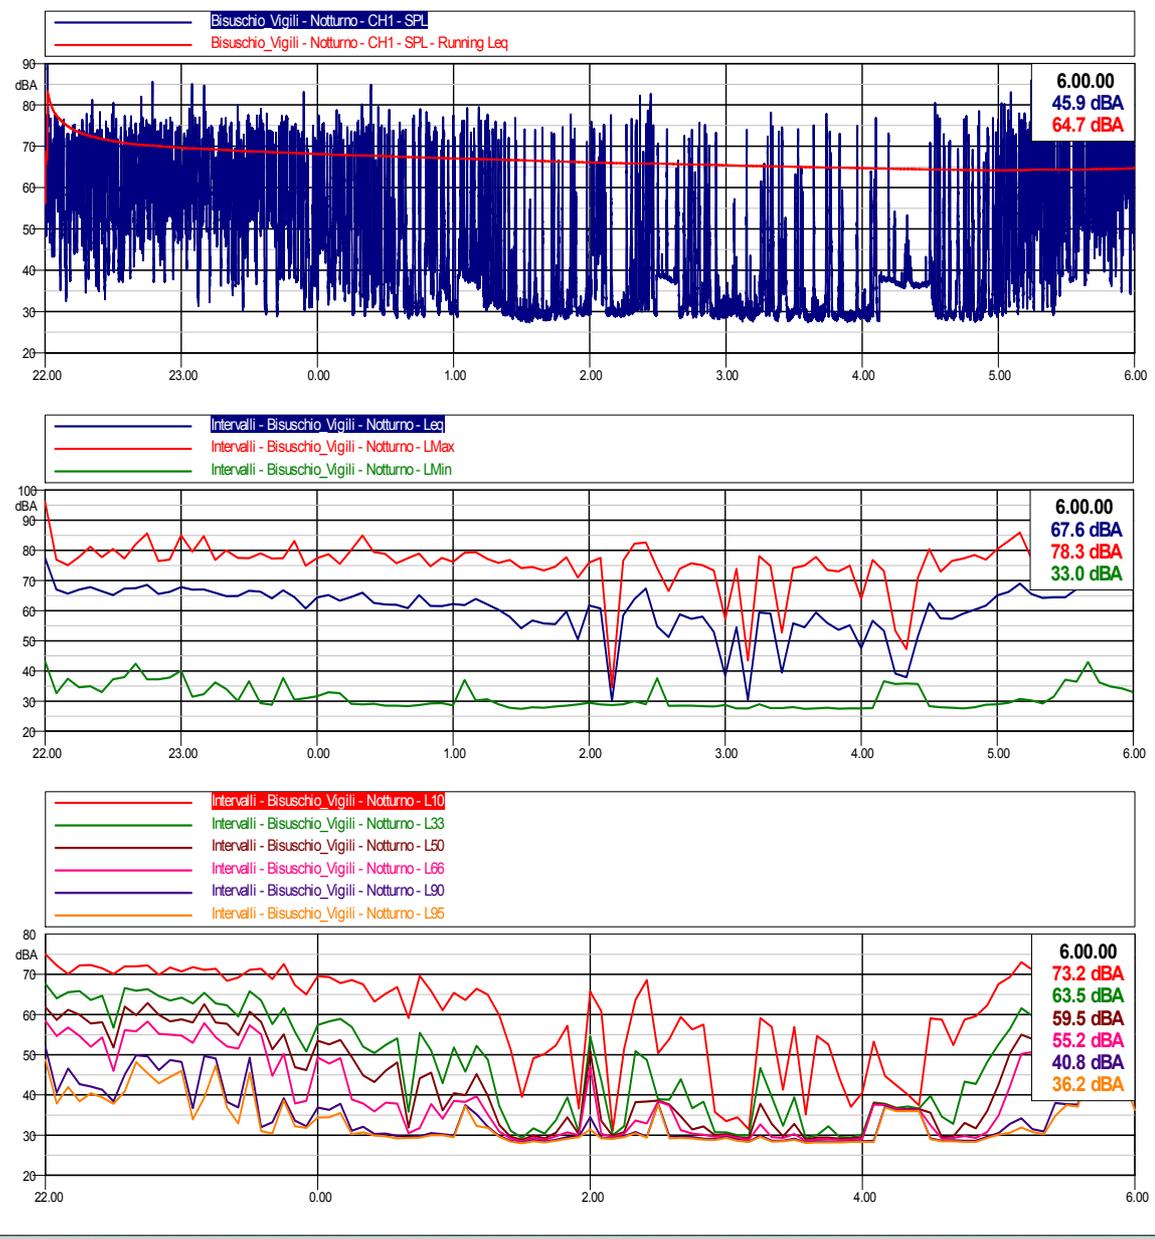
Riferimento misura Bisuschio_Vigili - Notturno

Oggetto Bisuschio - Polizia Municipale, Via Mazzini n° 8/10 - Notturno

Annotazioni Lo strumento è stato posizionato sul terrazzo al Piano Primo del fabbricato

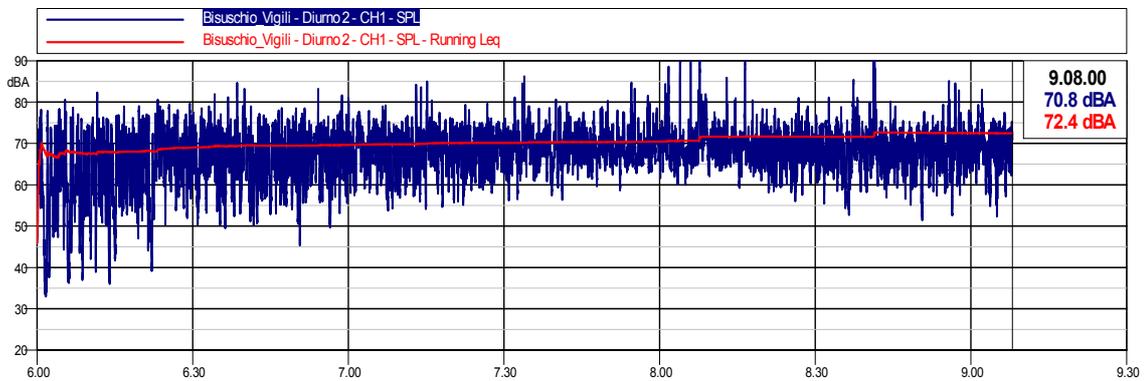
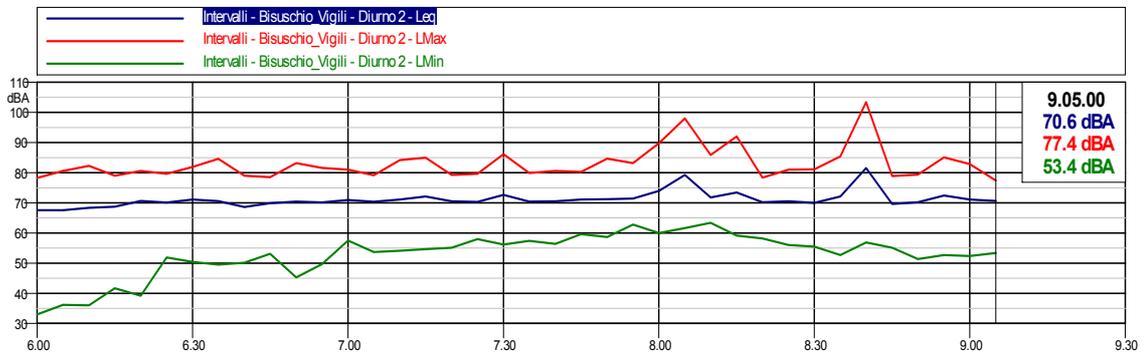
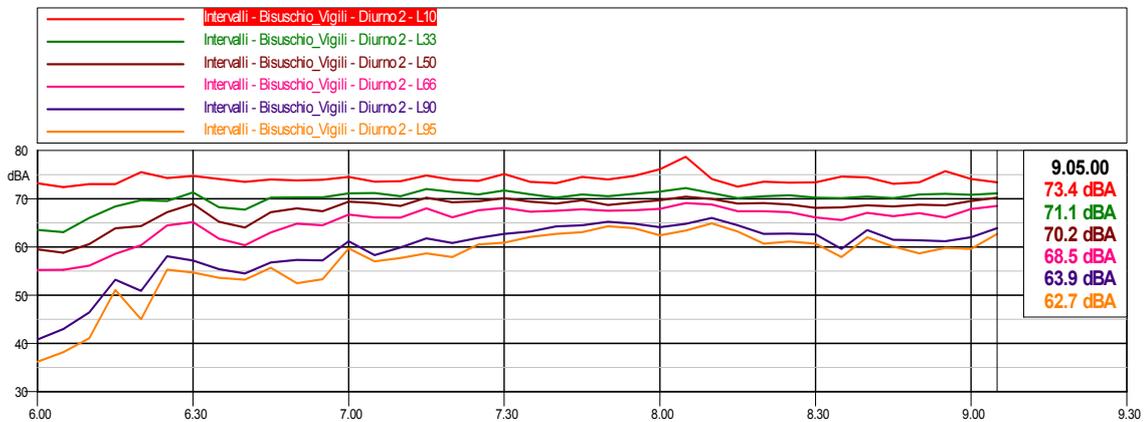
Riferimento misura Bisuschio_Vigili - Diurno 2

Oggetto Bisuschio - Polizia Municipale, Via Mazzini n° 8/10 - Diurno 2

Annotazioni Lo strumento è stato posizionato sul terrazzo al Piano Primo del fabbricato

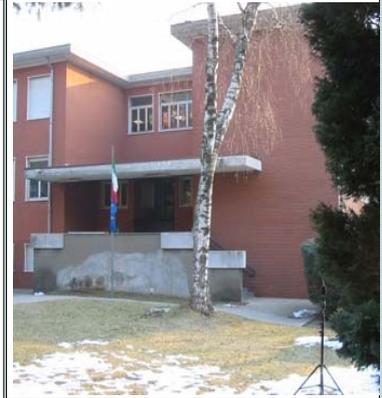
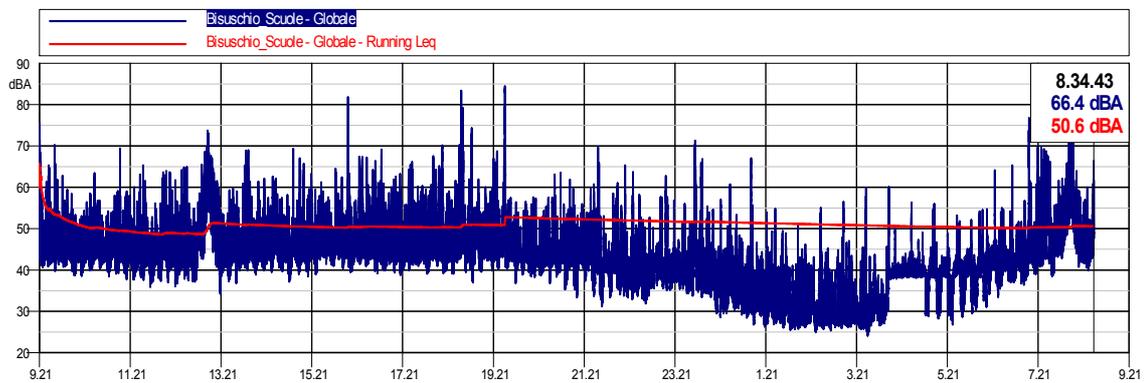
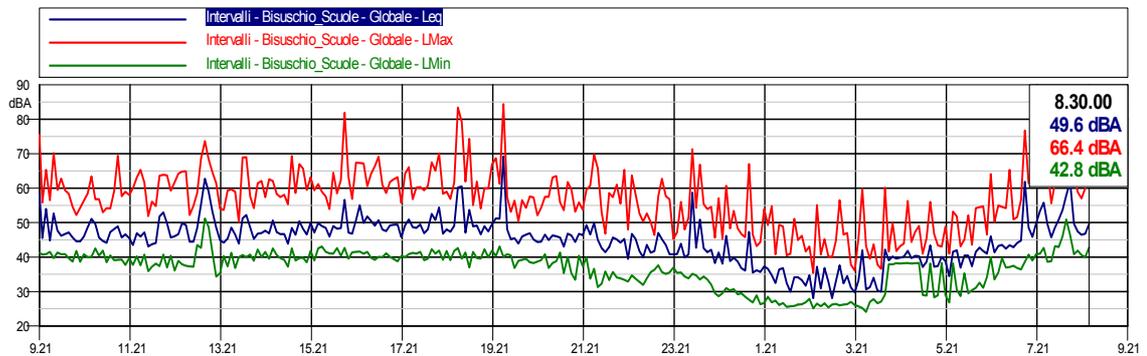
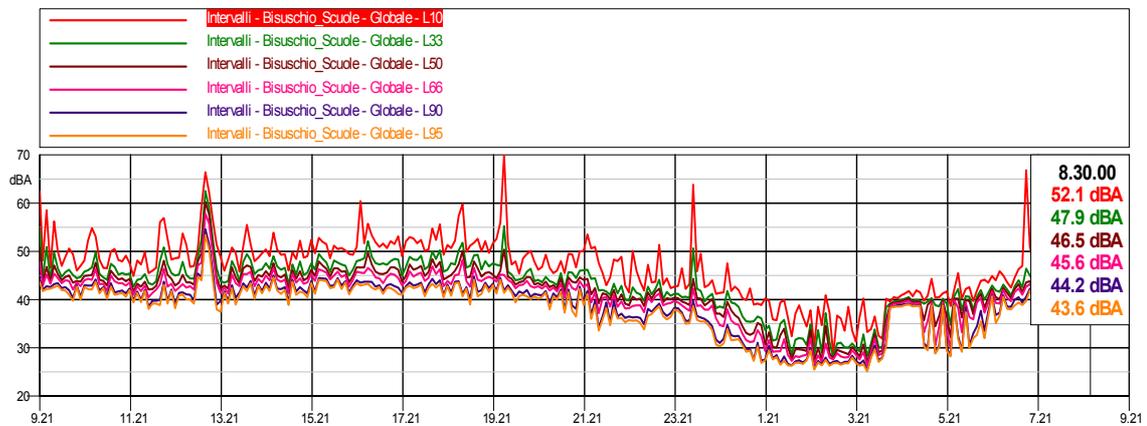
Riferimento misura Bisuschio_Scuole - Globale

Bisuschio - Scuole, Via U. Foscolo n° 13 - Globale

Annotazioni Lo strumento è stato posizionato all'interno del giardino delle Scuole

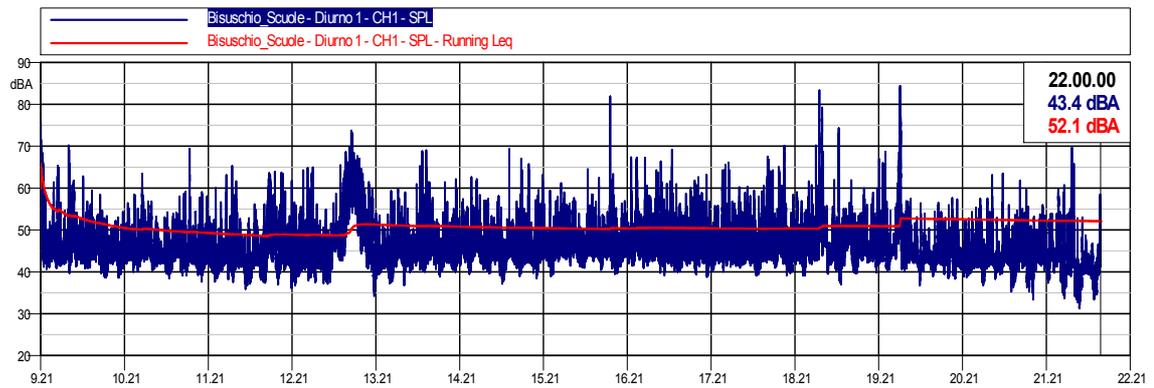
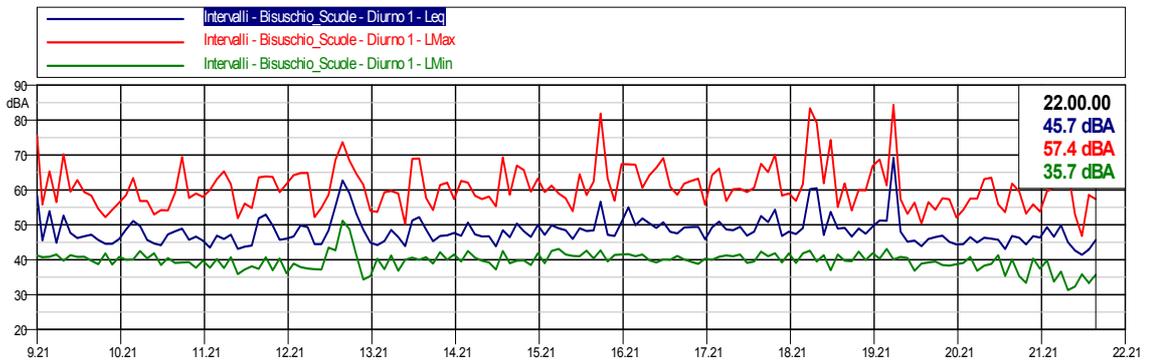
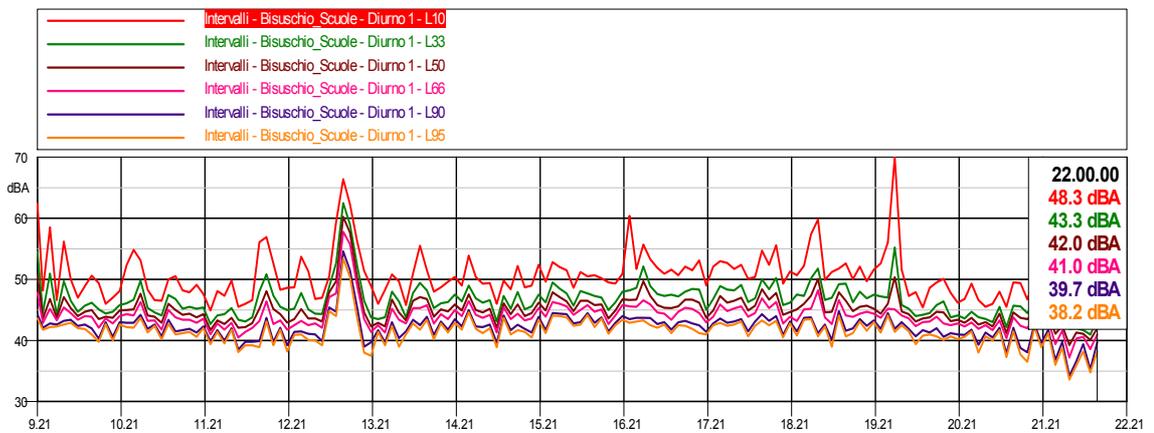
Riferimento misura Bisuschio_Scuole - Diurno 1

Bisuschio - Scuole, Via U. Foscolo n° 13 - Diurno 1

Annotazioni Lo strumento è stato posizionato all'interno del giardino delle Scuole

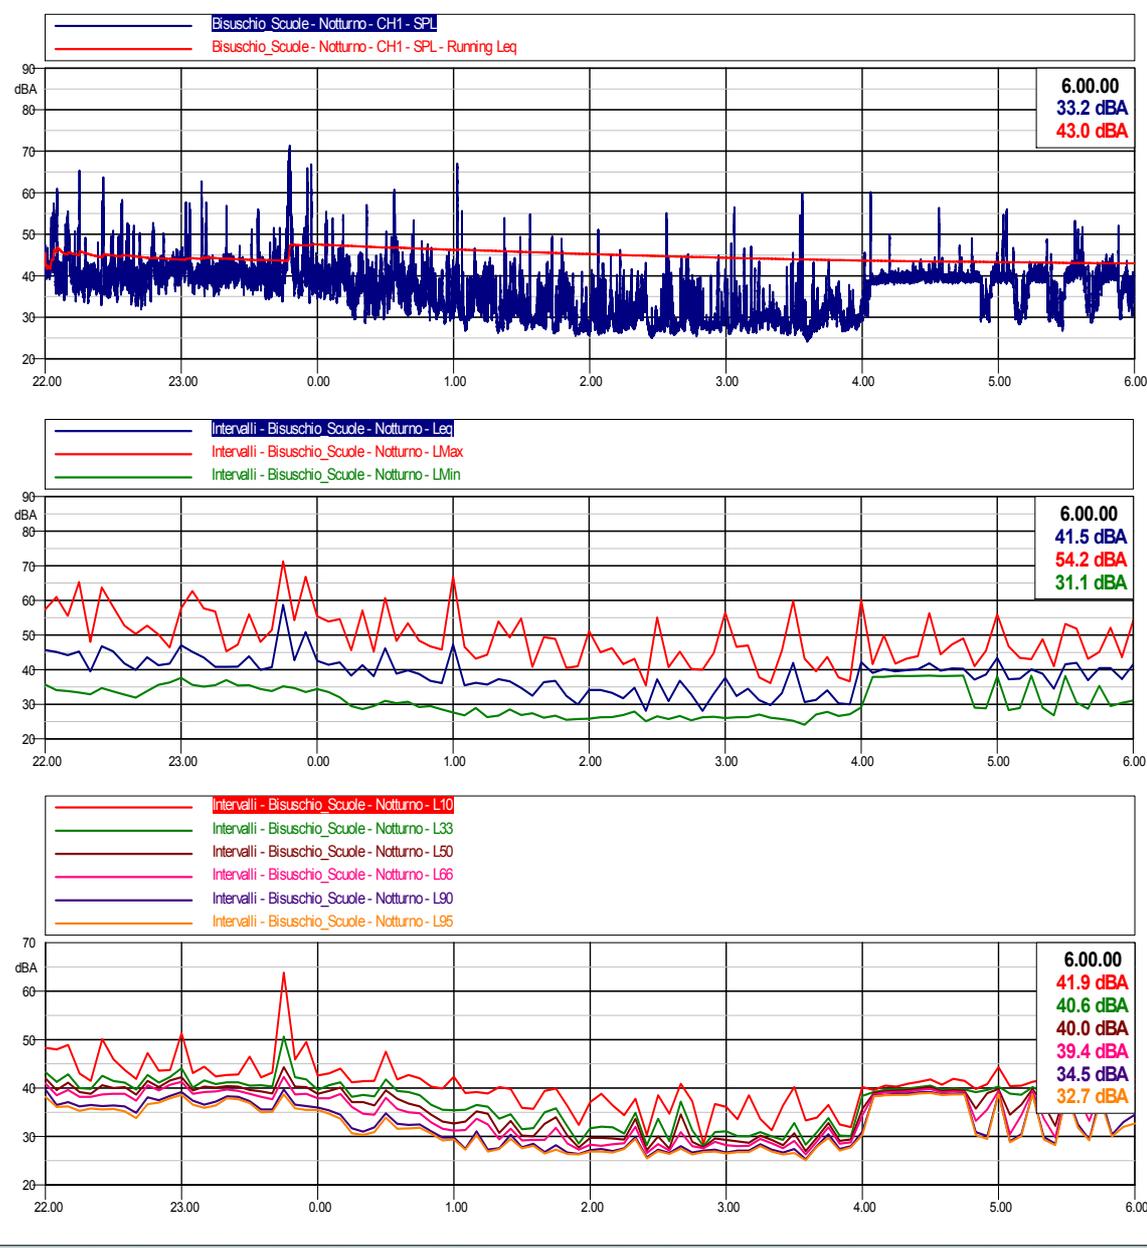
Bisuschio_Scuole - Notturmo

Bisuschio - Scuole, Via U. Foscolo n° 13 - Notturmo

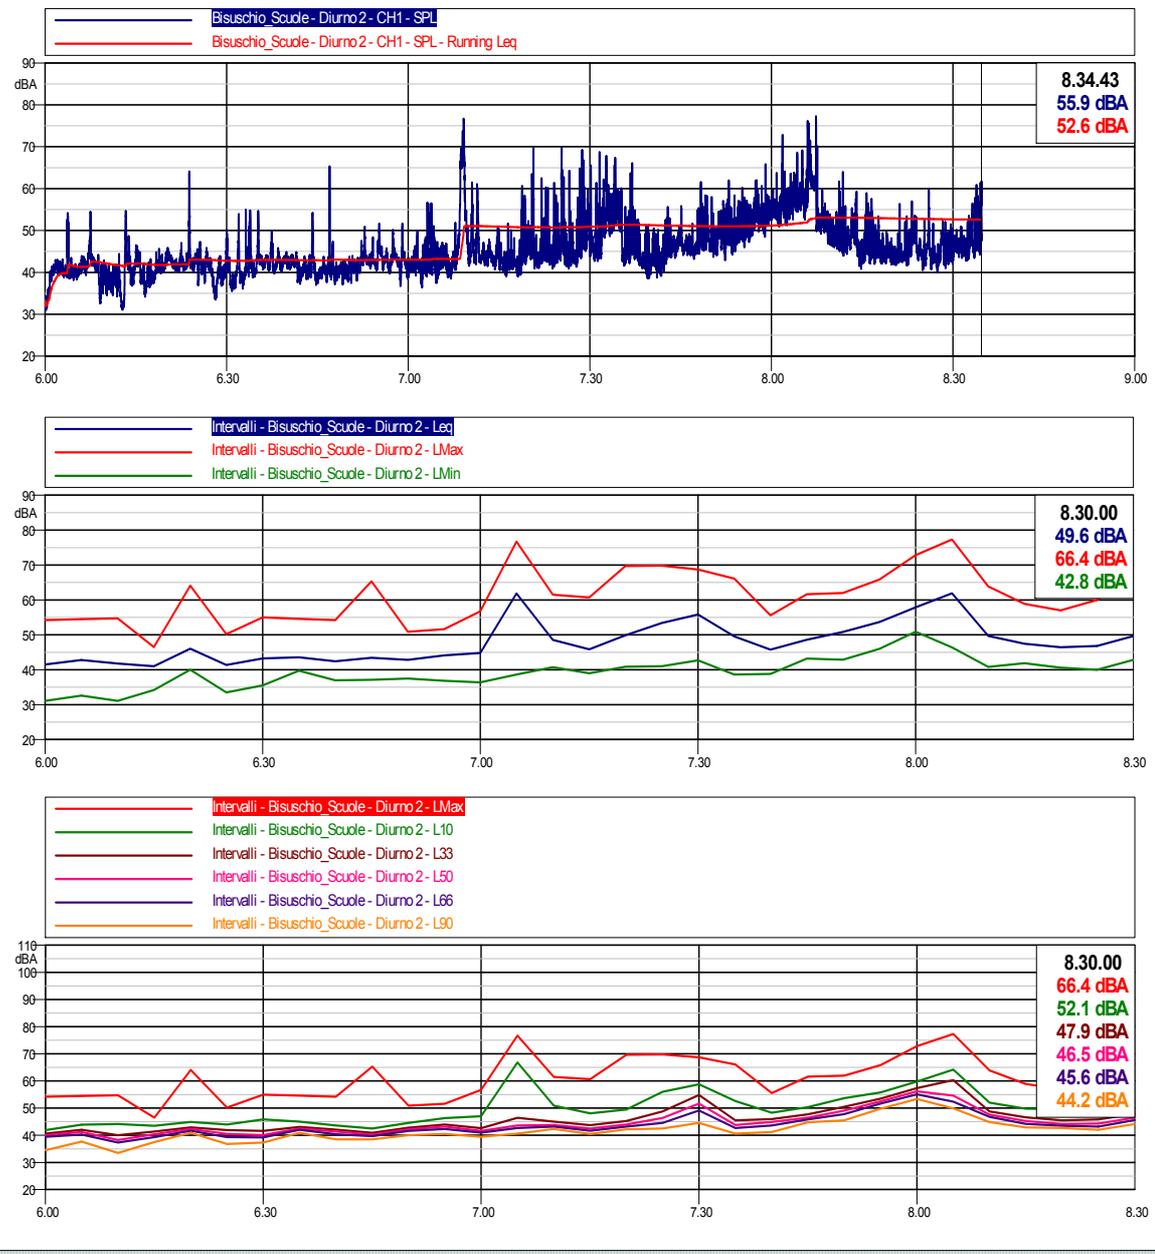
Riferimento misura Bisuschio_Scuole - Diurno 2

Bisuschio - Scuole, Via U. Foscolo n° 13 - Diurno 2

Annotazioni Lo strumento è stato posizionato all'interno del giardino delle Scuole

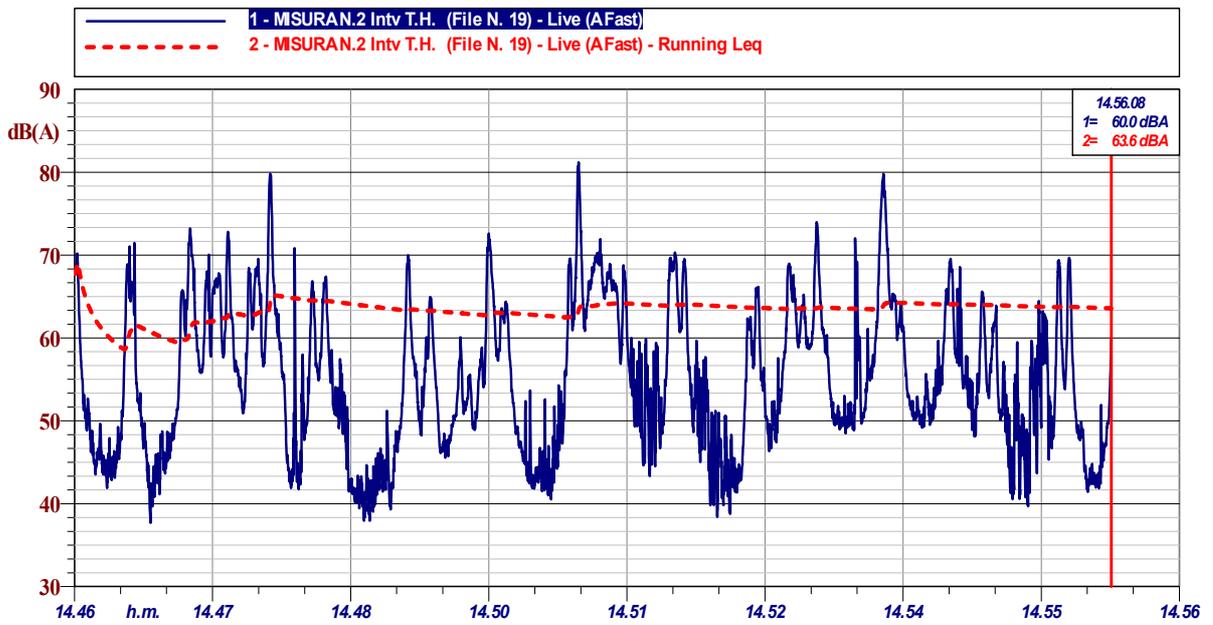
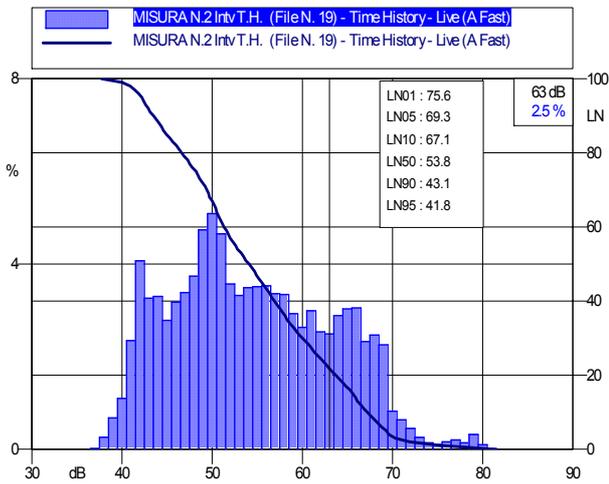
RILIEVO N. 2

Leq (A): 63.6

Nome misura: MISURA N.2 Intv T.H. (File N. 19)
Località: COMUNE DI BISUSCHIO (VA)
Strumentazione: Larson-Davis 824
Nome operatore: Dott. Ing. Ambrogio Bossi
Data, ora misura: 13/07/2006 14.46.08
