COMUNE DI
BISUSCHIO
Provincia di Varese

PREDISPOSIZIONE DELLA CLASSIFICAZIONE ACUSTICA DEL
TERRITORIO DEL COMUNE DI BISUSCHIO

Aggiornamento: controdeduzioni alle osservazioni

Misure acustiche

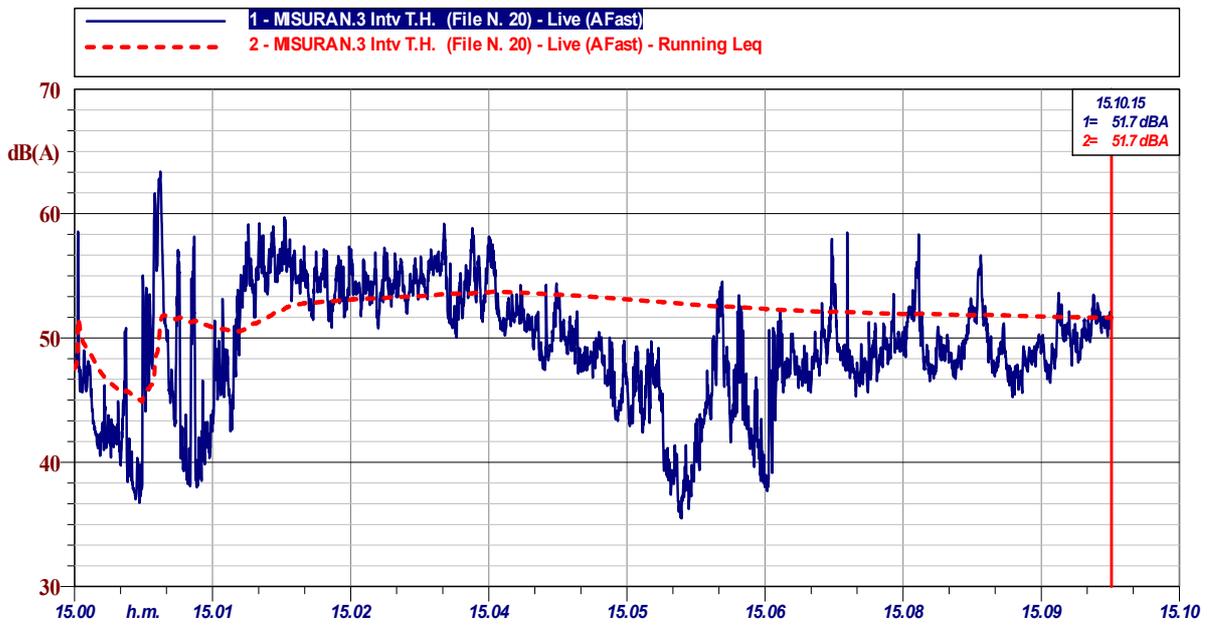
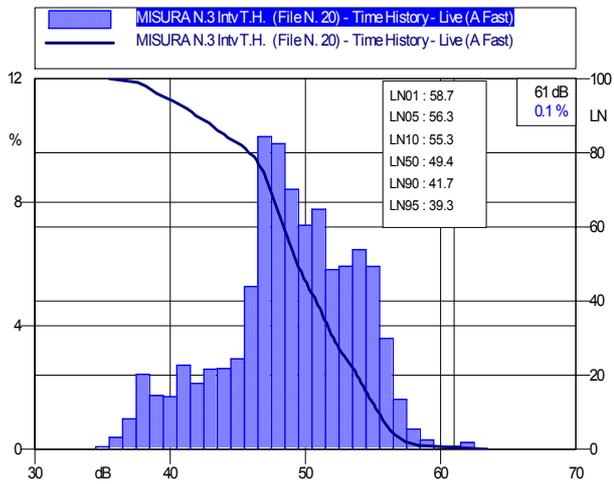
RILIEVO N. 3

Leq (A): 51.7

Nome misura: MISURA N.3 Intv T.H. (File N. 20)
 Località: COMUNE DI BISUSCHIO (VA)
 Strumentazione: Larson-Davis 824
 Nome operatore: Dott. Ing. Ambrogio Bossi
 Data, ora misura: 13/07/2006 15.00.15

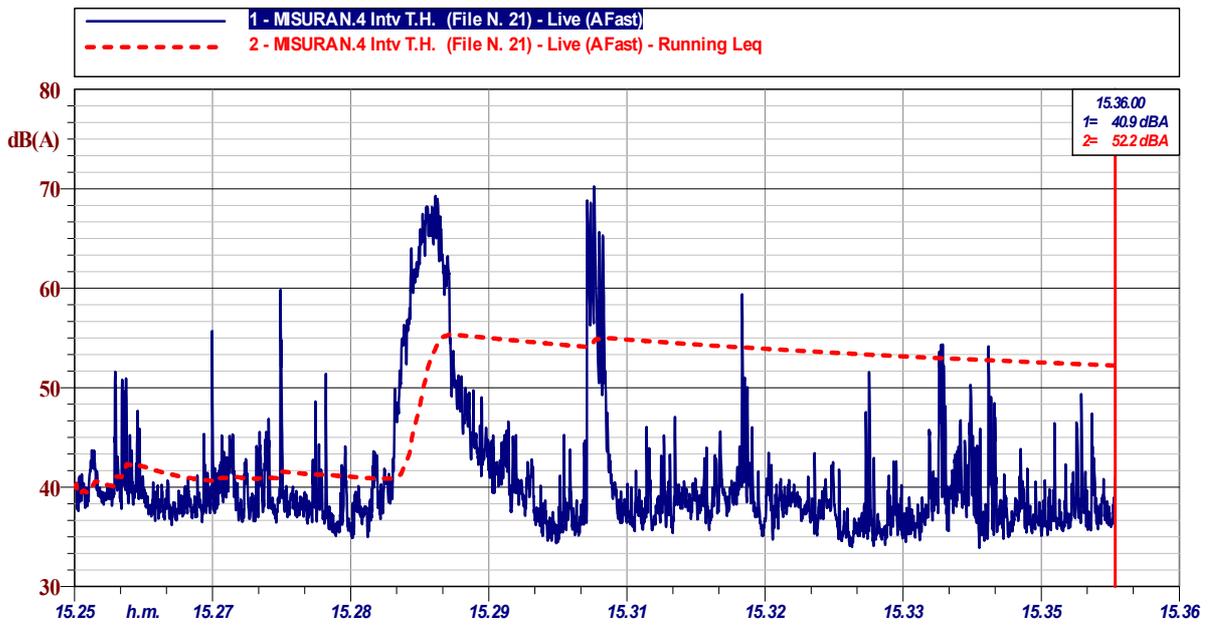
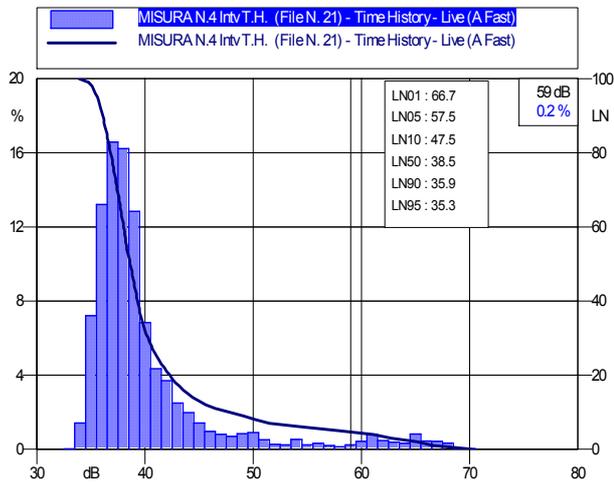
RILIEVO N. 4

Leq (A): 52.2

Nome misura: MISURA N.4 Intv T.H. (File N. 21)
Località: COMUNE DI BISUSCHIO (VA)
Strumentazione: Larson-Davis 824
Nome operatore: Dott. Ing. Ambrogio Bossi
Data, ora misura: 13/07/2006 15.25.58

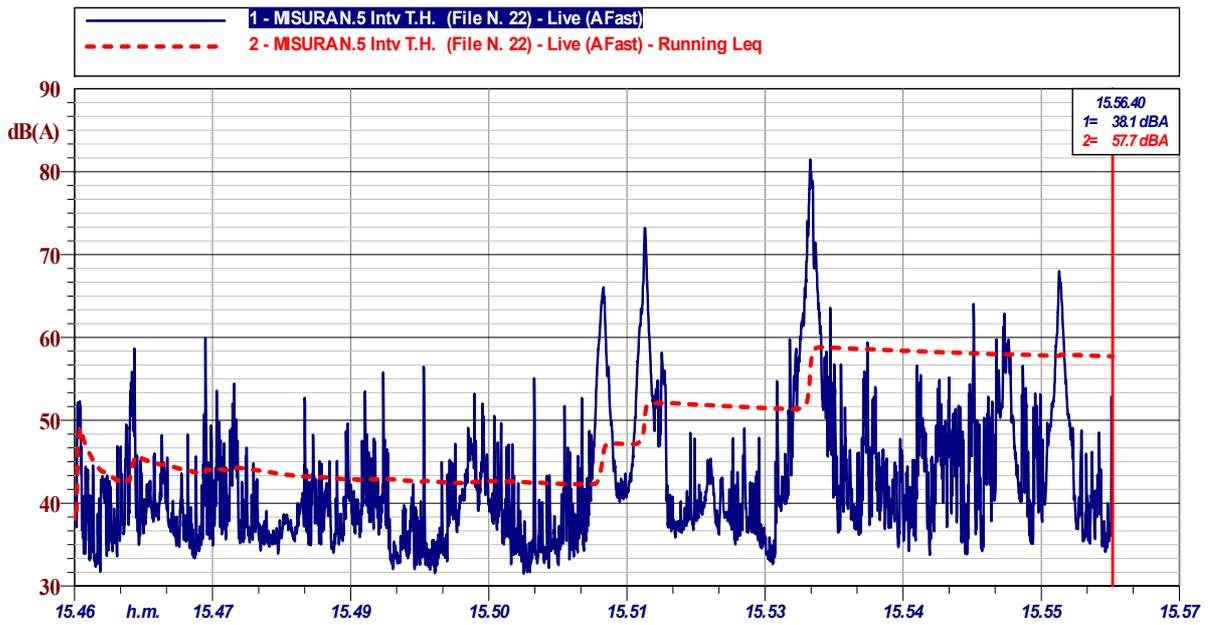
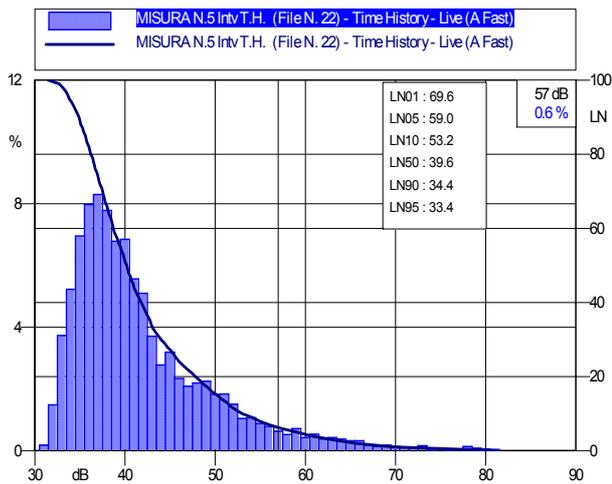
RILIEVO N. 5

Leq (A): 57.7

Nome misura: MISURA N.5 Intv T.H. (File N. 22)
Località: COMUNEDI BISUSCHIO (VA)
Strumentazione: Larson-Davis 824
Nome operatore: Dott. Ing. Ambrogio Bossi
Data, ora misura: 13/07/2006 15.46.39

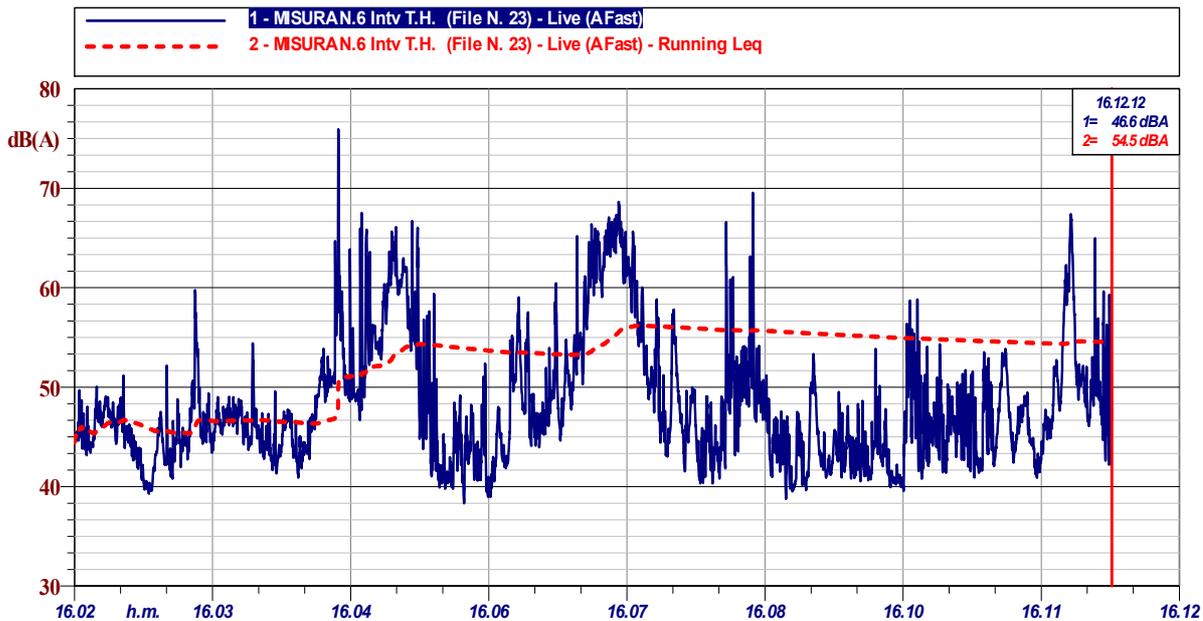
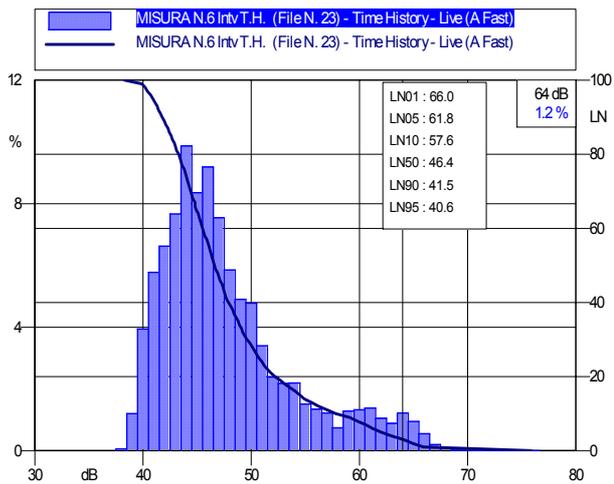
RILIEVO N. 6

Leq (A): 54.5

Nome misura: MISURA N.6 Intv T.H. (File N. 23)
Località: COMUNE DI BISUSCHIO (VA)
Strumentazione: Larson-Davis 824
Nome operatore: Dott. Ing. Ambrogio Bossi
Data, ora misura: 13/07/2006 16.02.12

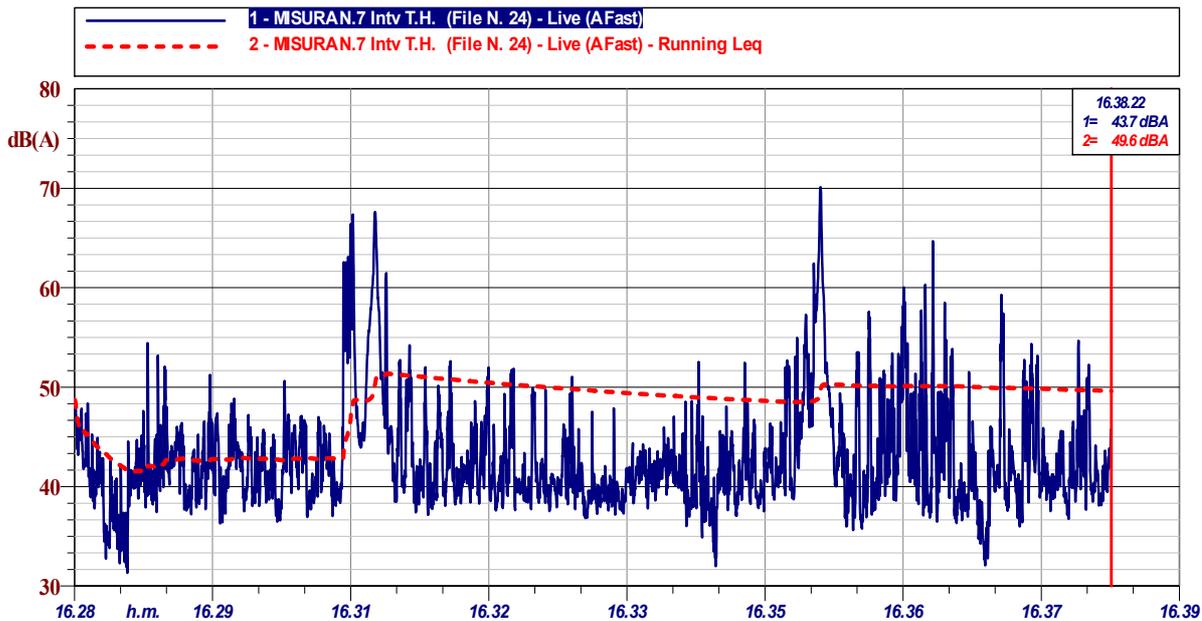
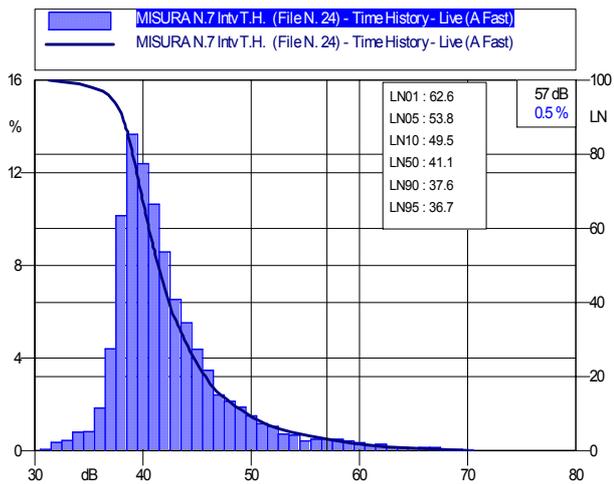
RILIEVO N. 7

Leq (A): 49.6

Nome misura: MISURA N.7 Intv T.H. (File N. 24)
Località: COMUNEDI BISUSCHIO (VA)
Strumentazione: Larson-Davis 824
Nome operatore: Dott. Ing. Ambrogio Bossi
Data, ora misura: 13/07/2006 16.28.22

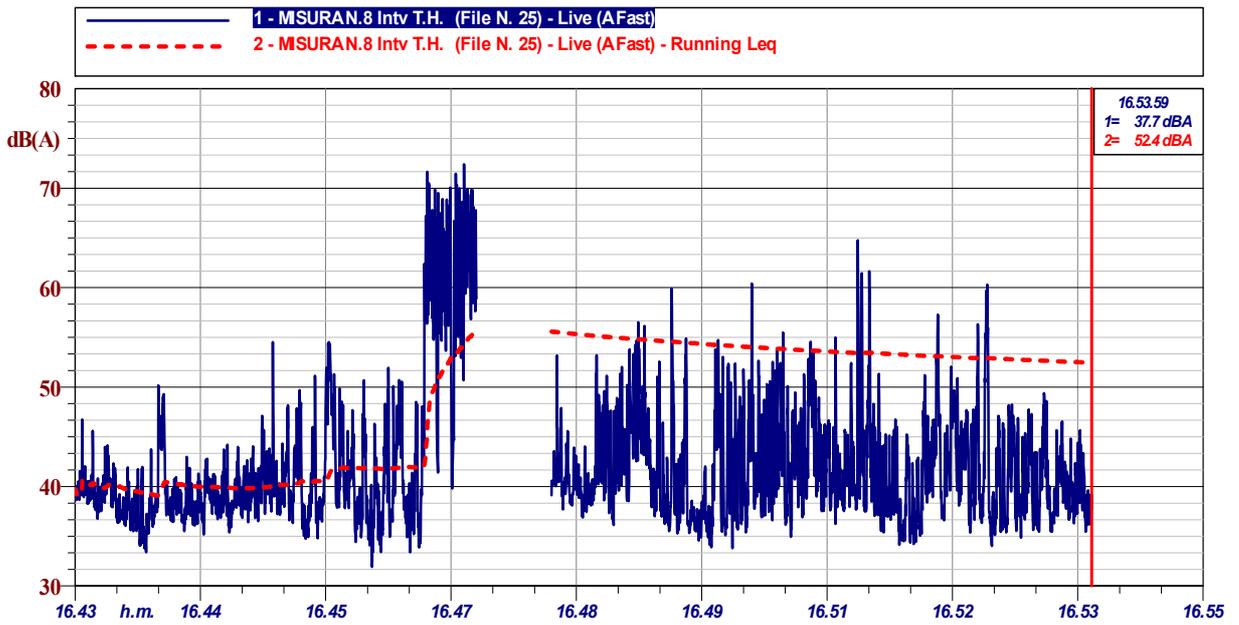
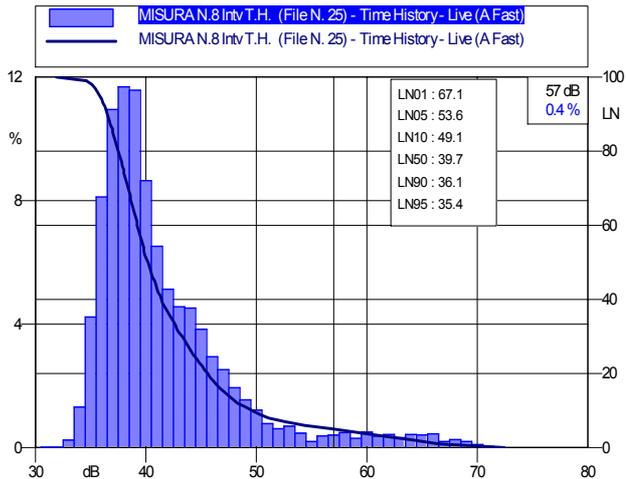
RILIEVO N. 8

Leq (A): 52.4

Nome misura: MISURA N.8 Intv T.H. (File N. 25)
 Località: COMUNE DI BISUSCHIO (VA)
 Strumentazione: Larson-Davis 824
 Nome operatore: Dott. Ing. Ambrogio Bossi
 Data, ora misura: 13/07/2006 16.43.11

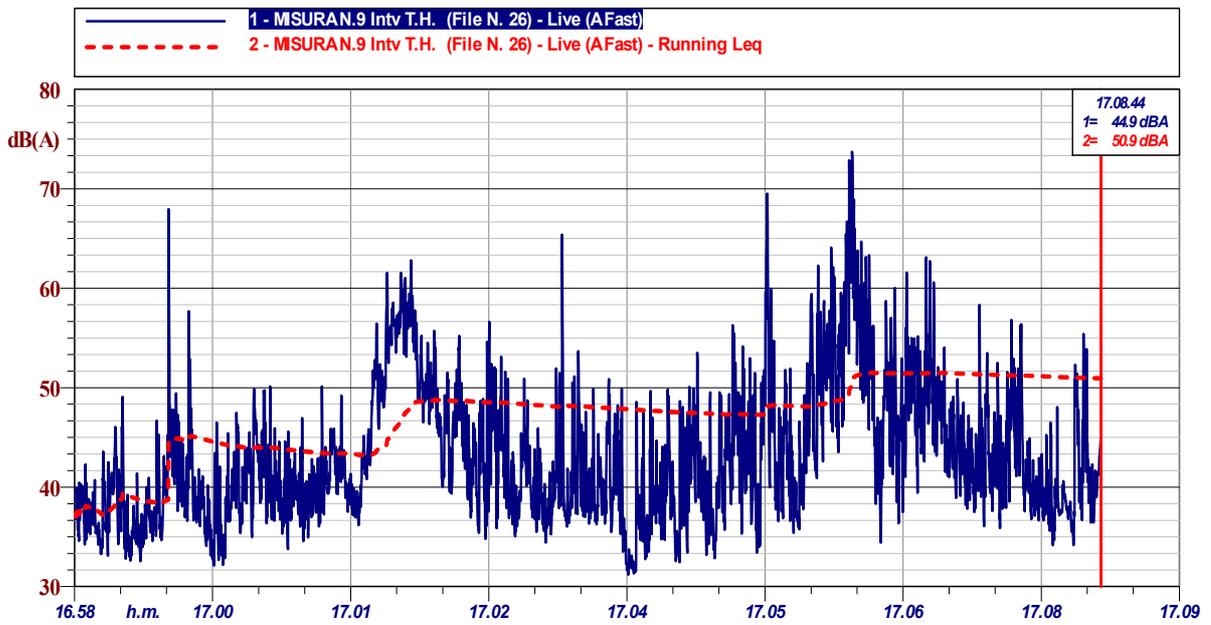
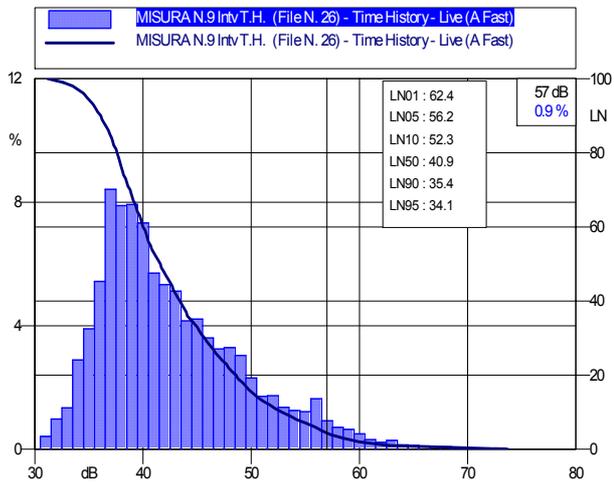
RILIEVO N. 9

Leq (A): 50.9

Nome misura: MISURA N.9 Intv T.H. (File N. 26)
 Località: COMUNE DI BISUSCHIO (VA)
 Strumentazione: Larson-Davis 824
 Nome operatore: Dott. Ing. Ambrogio Bossi
 Data, ora misura: 13/07/2006 16.58.50
