Comune di Osilo - Ufficio Tecnico Manutentivo

IMPIANTO SPORTIVO “PALAZZETTO DELLO SPORT” - OSILO

VERBALE SULLO STATO DI CONSISTENZA E SULLO STATO DEI LUOGHI

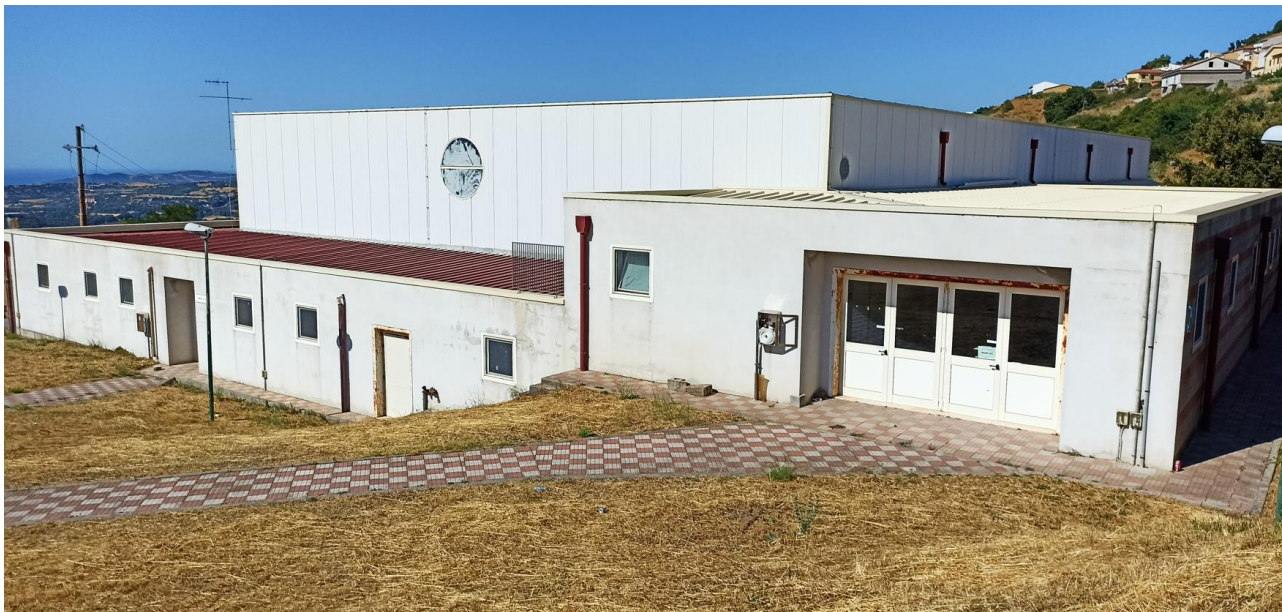
Prospetto sud-ovest ingresso sinistro (in basso) e destro (in alto)

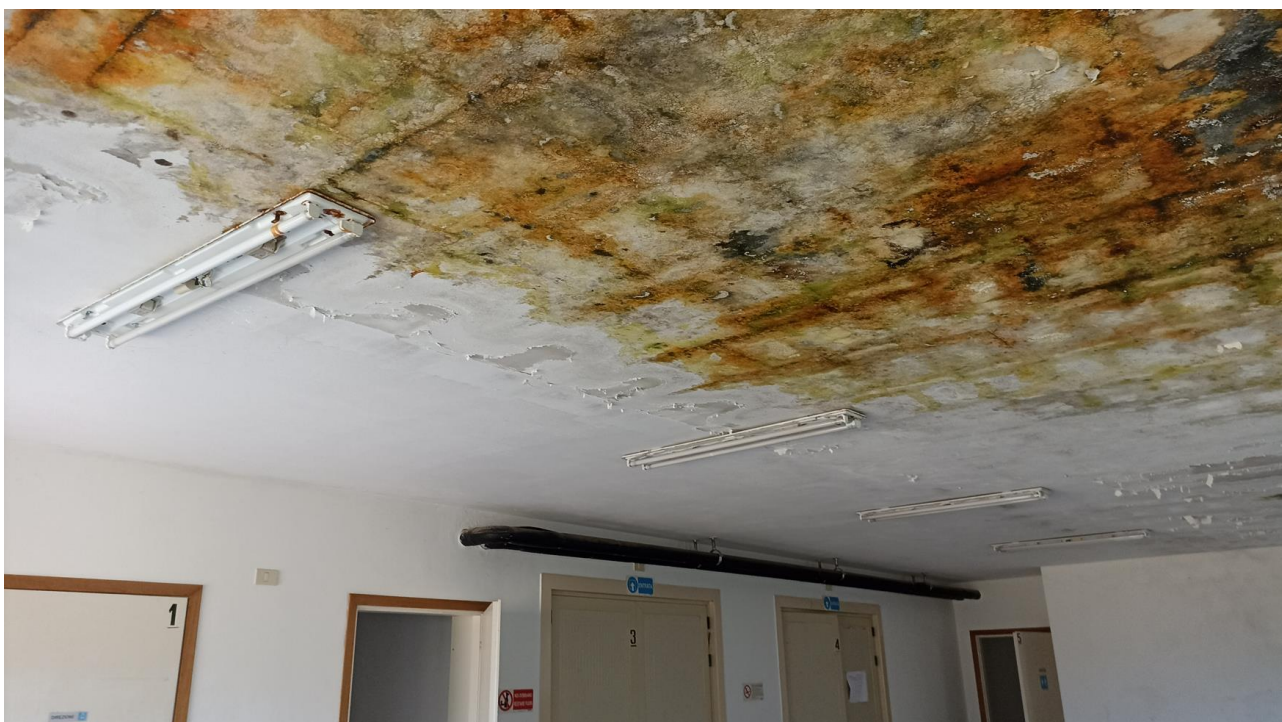
- Deterioramento diffuso del manto impermeabile presso le coperture piane dei corpi di fabbrica, con conseguenti segni di infiltrazioni all'interno dei locali
- Tinteggiature interne ammalorate;
- Evidenti segni di umidità di risalita nelle pareti interne, caratterizzati da efflorescenze saline, con rigonfiamento ed il distacco dell'intonaco in diversi punti;
- Marcati segni di umidità sul perimetro interno degli infissi;

Soffitto locale disimpegno (accesso destro)

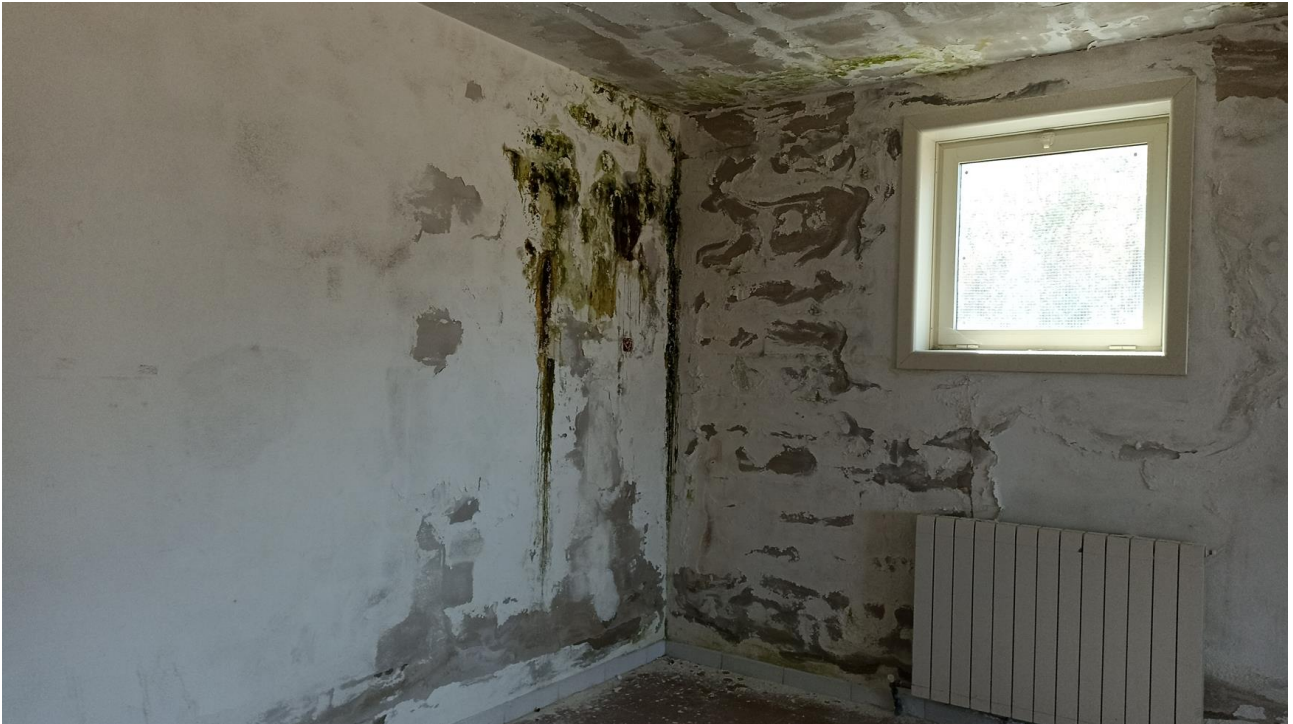
Angolo interno Disimpegno/Servizi igienici pubblico

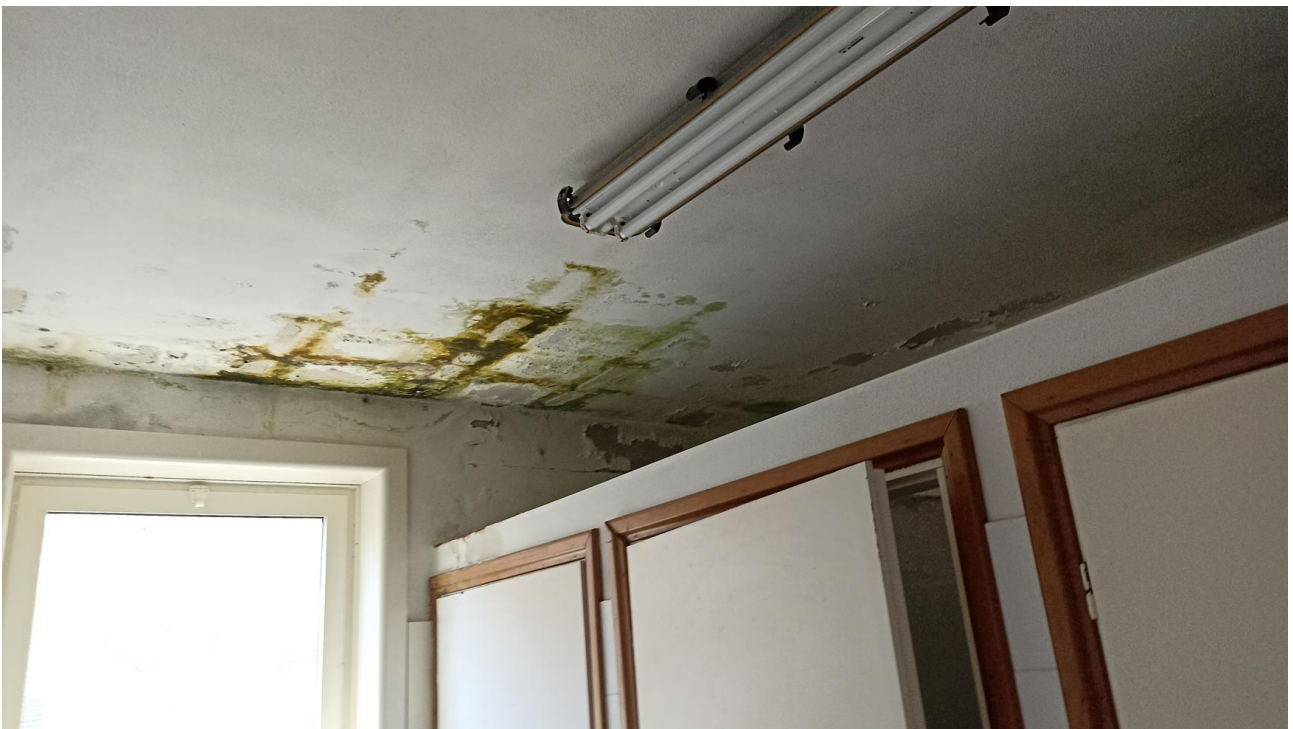
Soffitto Servizi igienici pubblico

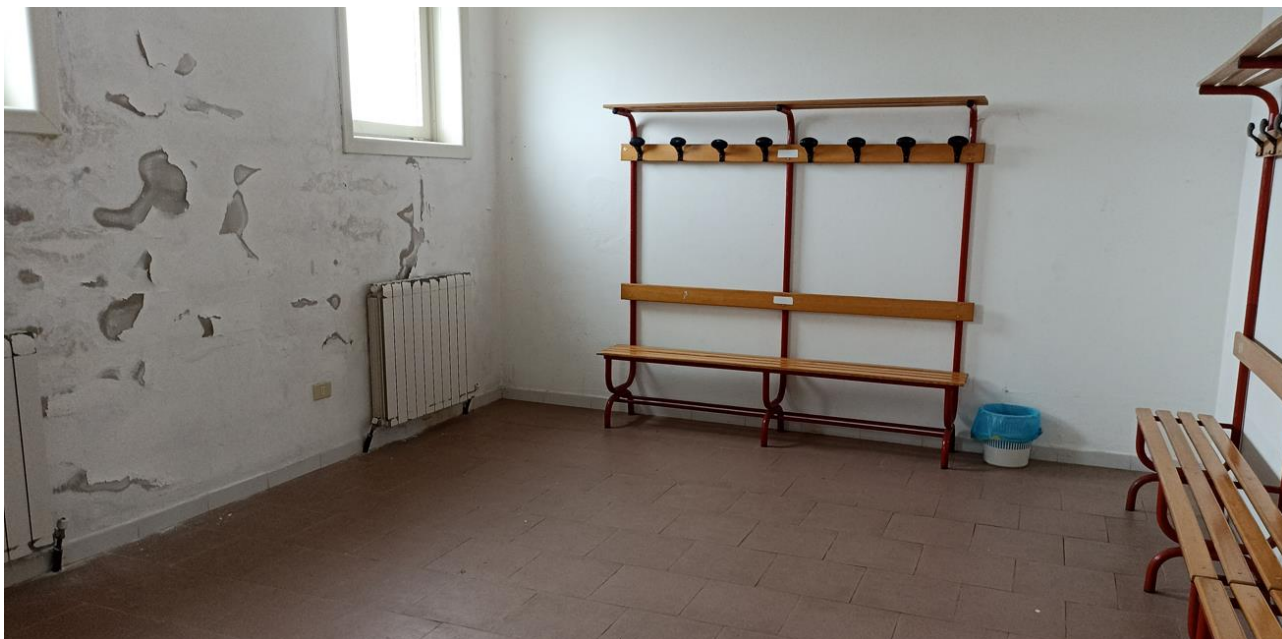
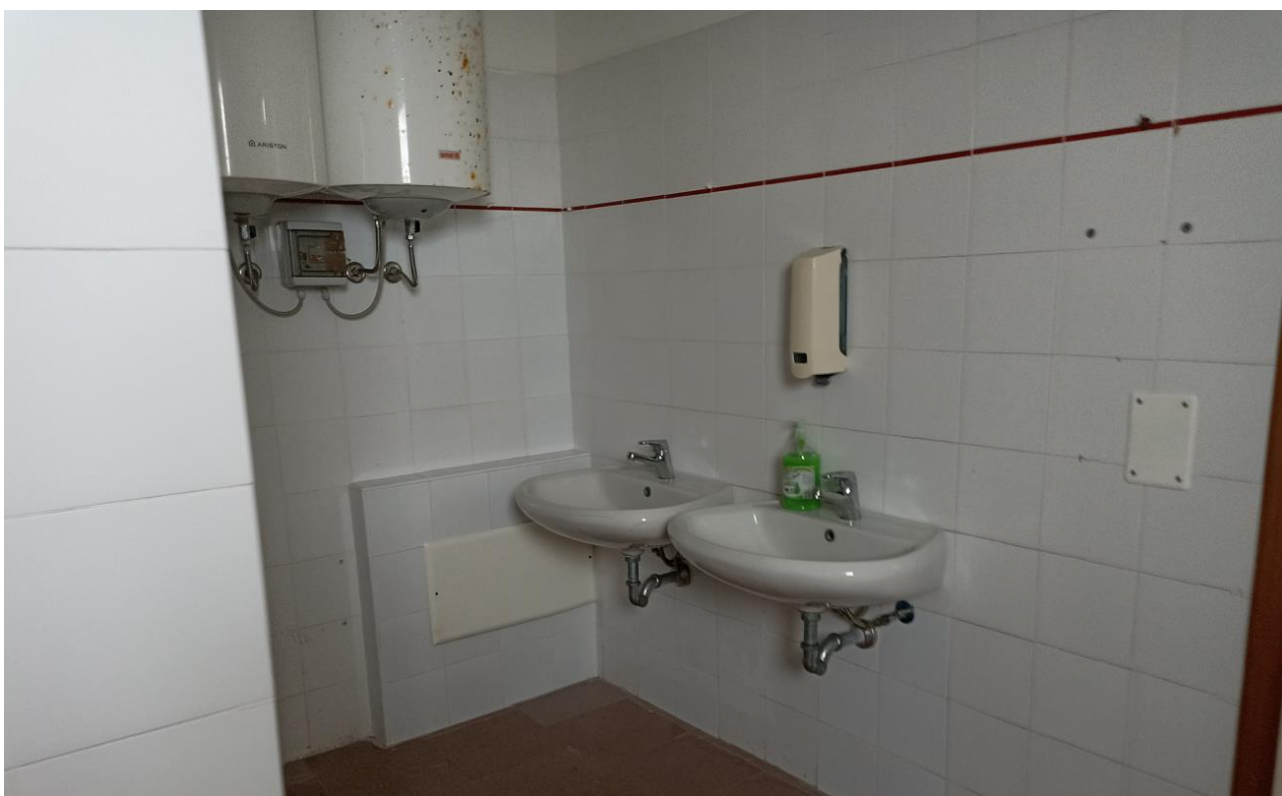
- Tinteggiature interne ammalorate;
- Evidenti segni di umidità di risalita nelle pareti interne, caratterizzati da efflorescenze saline, con rigonfiamento ed il distacco dell'intonaco in diversi punti;
- Marcati segni di umidità sul perimetro interno degli infissi;

Spogliatoi atleti (in alto ed in basso)

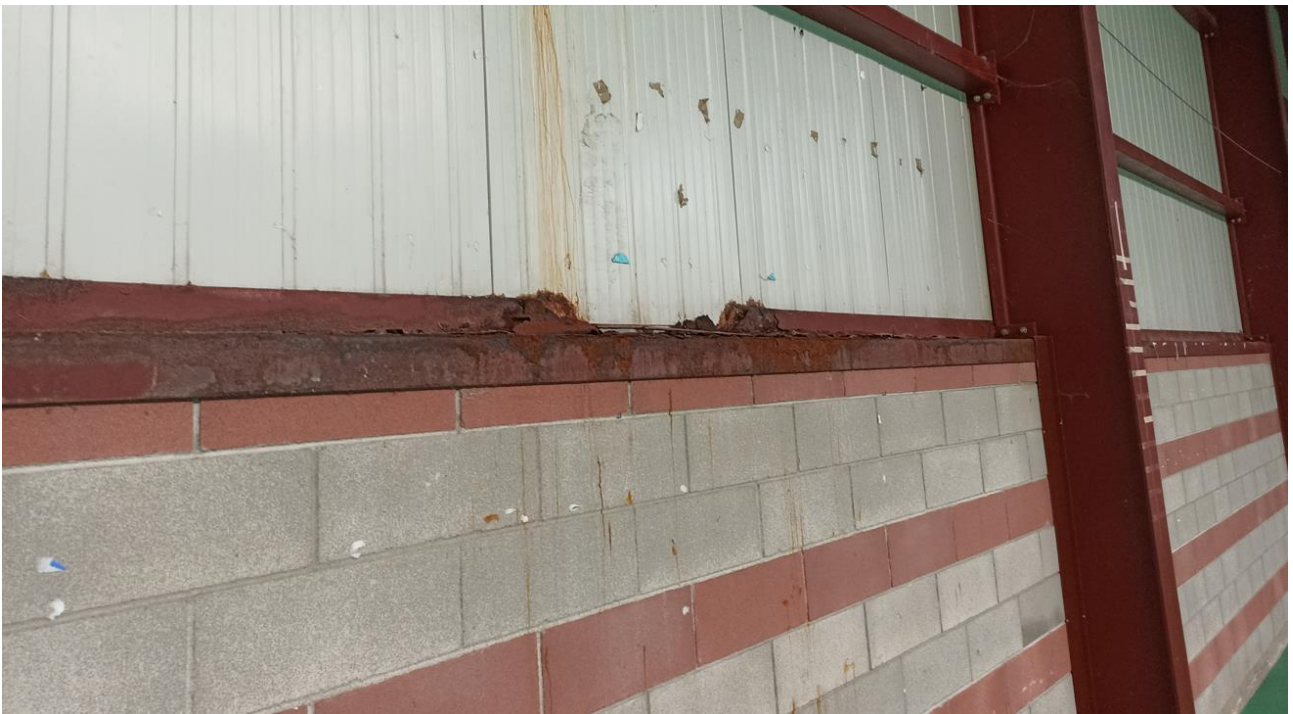
- Sul lato sud-est e sud-ovest alcuni giunti fra le pareti verticali e le lamiere grecate di copertura presentano dei distacchi che consentono infiltrazioni d'acqua piovana.

Struttura perimetrale, lato interno (ossidazione struttura metallica)

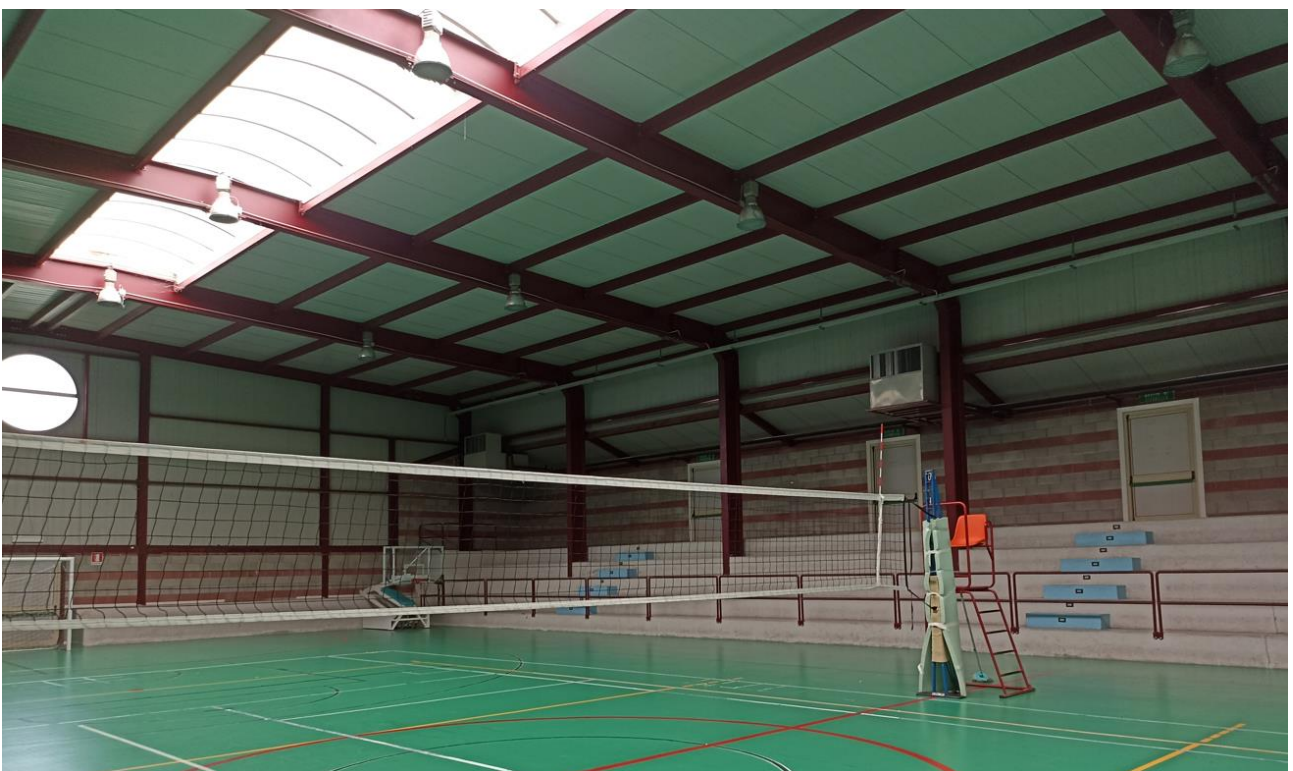
- Pavimentazione in gomma in buone condizioni, è presente qualche, ovvio, segno d'usura ma non risulta logorato.
- Le porte del campo di calcio a 5 sono in buone condizioni, così come la rete da volley;
- Le panchine dei giocatori, e quelle presenti negli spogliatoi sono in buono stato di conservazione;
- Alcune uscite di emergenza hanno i maniglioni antipanico non funzionanti, altresì la cornice esterna delle stesse porte è arrugginita.
- Mancano alcuni Estintori

Area di gioco

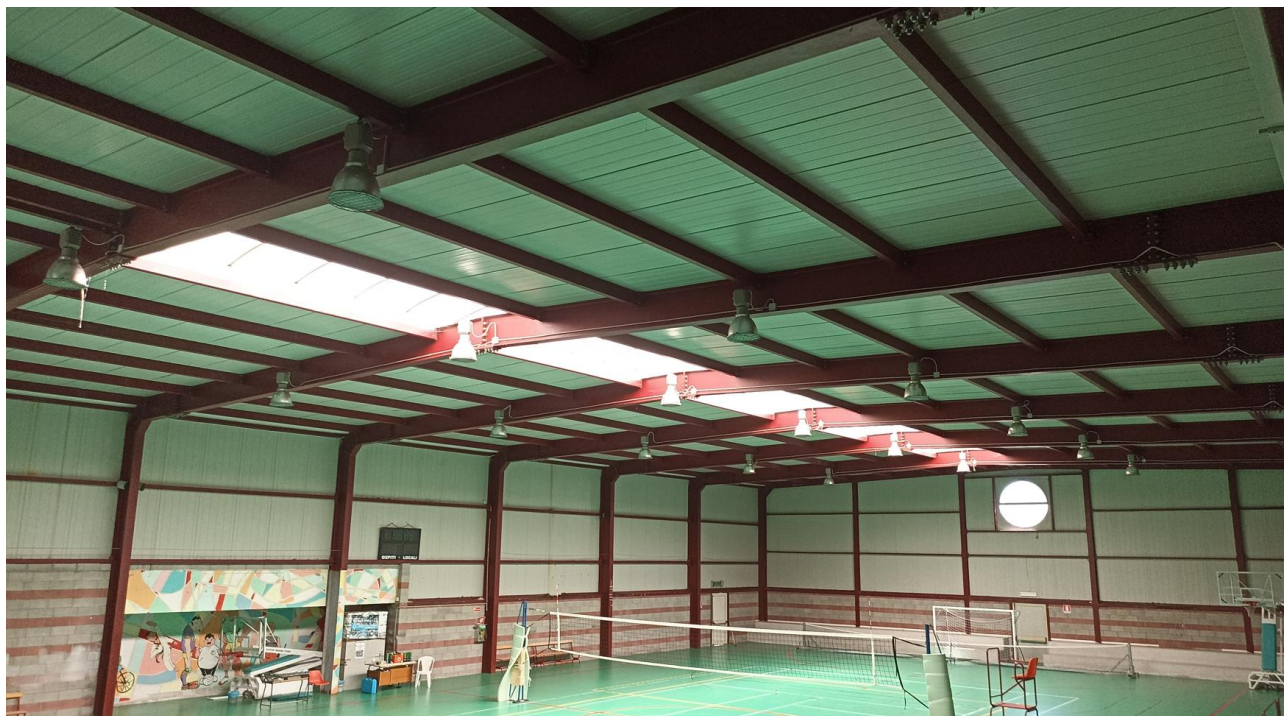
- A servizio dell'area di gioco sono presenti n. 18 fari alogeni, infissi al soffitto;
- Nel locale Disimpegno/Servizi igienici Pubblico sono presenti delle plafoniere con evidenti segni di deterioramento e scarsa manutenzione;
- Negli spogliatoi non risultano funzionanti alcuni punti luce ed alcune prese/interruttori mostrano segni di degrado;
- Alcune cassette degli idranti non hanno al suo interno la manichetta antincendio;
- Il quadro elettrico generale NON è a norma ai sensi del D.M. 37/2008, pertanto lo stesso dovrà essere adeguato alla normativa vigente al pari dell'impianto elettrico in generale.

Area di gioco e sistema di illuminazione campo

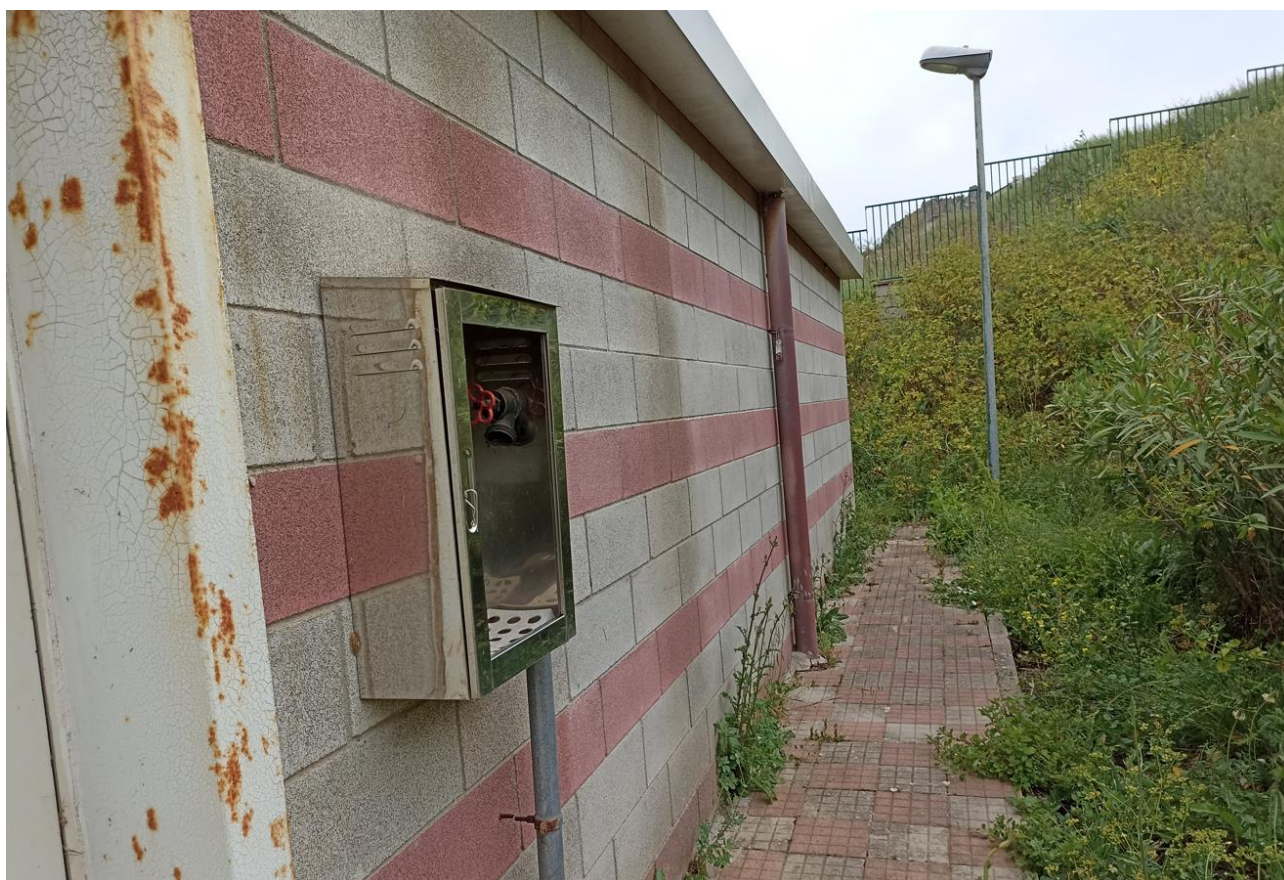
- Nel Cortile esterno, da cui si accede alla struttura sono presenti due camminamenti pavimentati con piastrelle di cemento, che conducono ai due ingressi principali, è poi presente il marciapiede che percorre l'intero perimetro della struttura, nel complesso il tutto è in discreto stato di conservazione;
- La restante area cortilizia è in terra, con crescita spontanea di erba e arbusti che necessita di annuale sfalcio e pulizia.

Spalletta uscite sicurezza, Cassetta idrante, area cortilizia
