**Ampliamento della Struttura Ricettiva all'aria aperta**  
**"Camping Bungalow Park TAHITI"**  
**Potenziamento ed ampliamento Stabilimento Termale**  
**"Thermae Oasis"**

in Lido delle Nazioni Viale Libia n.133 - 44022

**STUDIO IMPATTO VISIVO****PE.REL.N**

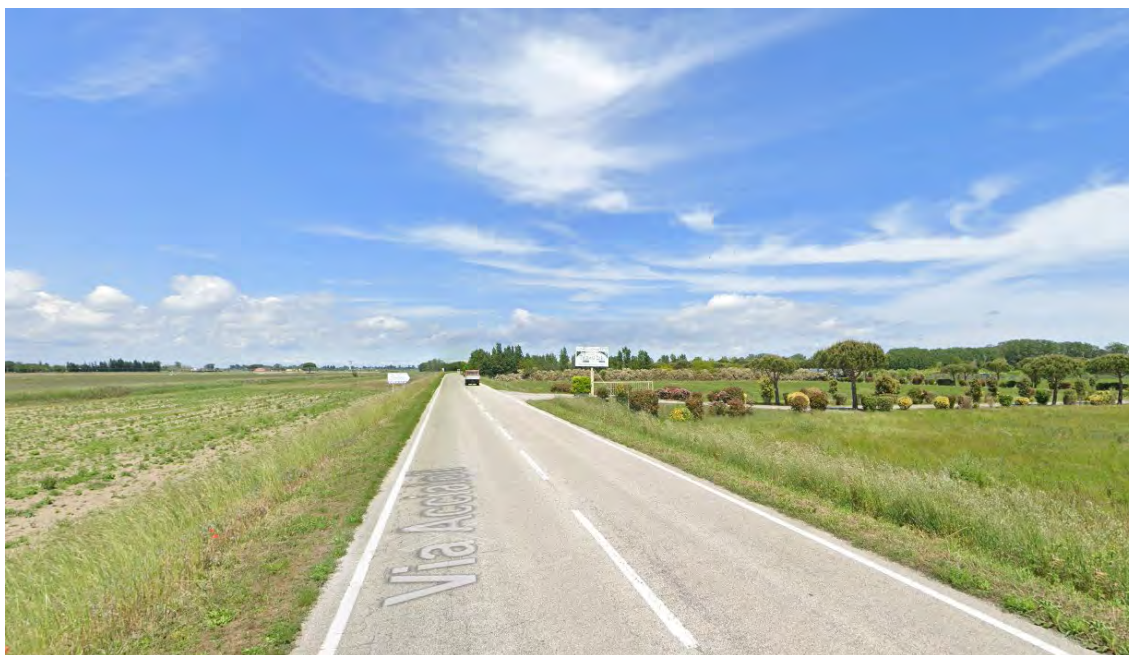
Figura 2 Zona di ingresso all'area di progetto

In merito alla modificazione dalla morfologia il progetto interviene sul lotto esistente contraddistinto da un andamento orizzontale e agisce sull'attuale piano quotato apportando cambiamenti che possiamo riferire al micro rilievo per la quasi totalità degli interventi. Partendo dal rilievo celerimetrico è stata individuata un'area per la vasca di laminazione con la formazione di un sistema con profondità massima di 50 cm, il sistema della viabilità interna è costituito da strade con sviluppo a maglia, da ampie aree adibite a parcheggio e dai vari collegamenti di queste. Le strade saranno portate in quota, seguendo il naturale andamento del terreno apportando cambi di quota mai superiori ai 50 cm. Questi interventi in riferimento alle interferenze visive si possono considerare privi di significatività.

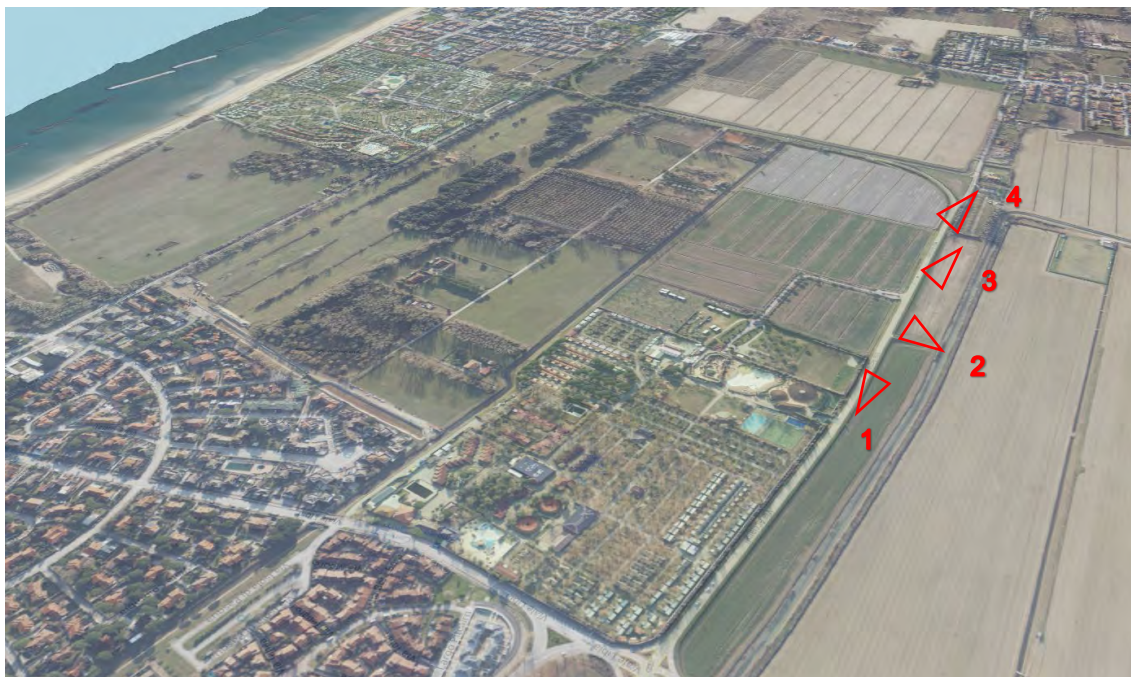
Figura 7 Coni visuali sullo stato dei luoghi

Le modificazioni dell'assetto percettivo, scenico o panoramico sono quelle che presentano naturalmente un'incidenza maggiore poiché gli impatti visuali che si vengono a verificare in tale fase risultano permanenti. Ai fini della valutazione dell'impatto scenico è stata presa in considerazione la visibilità del sito in esame dalle zone limitrofe, in particolare Strada Provinciale Panoramica Acciaioli e Canale Bordighino.

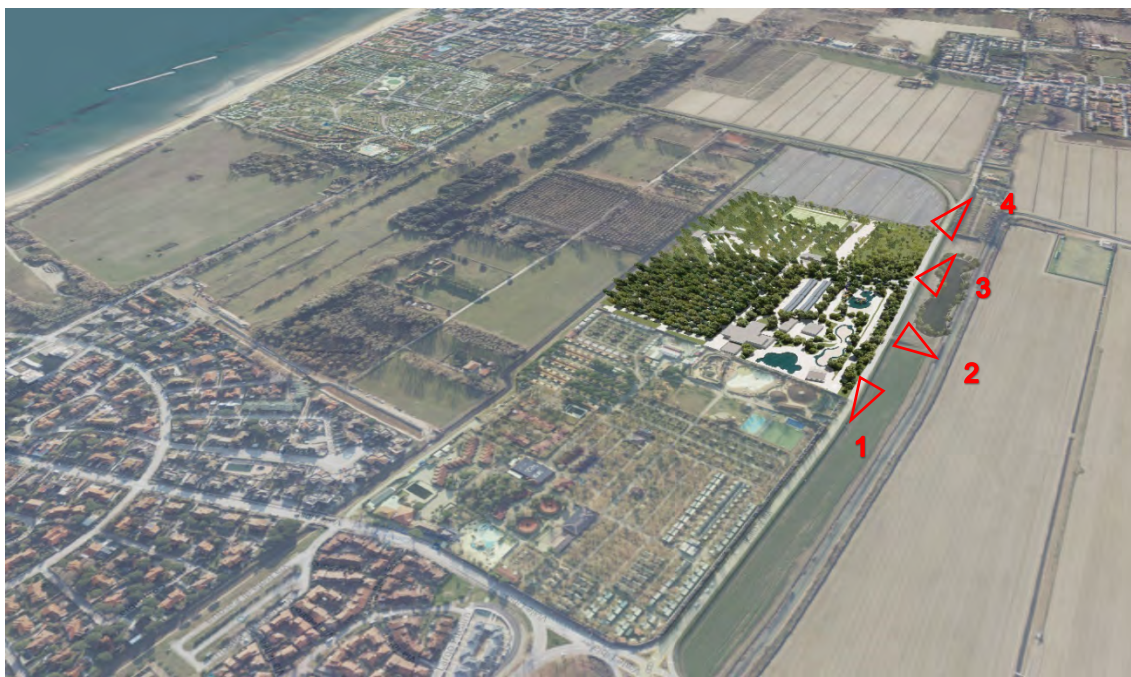
Figura 8 Coni visuali sullo stato di progetto

Nell'elaborato PE.21 sono riportati i fotoinserti dai normali punti di vista, il confronto fra lo stato dei luoghi e il progetto, si può leggere chiaramente come le quinte sceniche vengano modificate. I cambiamenti maggiormente evidenti riguardano la strada panoramica Acciaioli dove la vista del territorio agricolo lascerà il posto alla nuova piantumazione arborea, tutti gli elementi che costituiscono il campeggio (sia quelli antropici che quelli naturalistici) andranno a costituire una quinta discontinua generando delle viste filtrate e aprendo dei coni visuali che si spingono all'interno della struttura là dove la recinzione si aprirà in varchi e accessi. La presenza della recinzione circondata da piante ed arbusti andrà invece a ricostituire una quinta chiusa se lo si guarda ad altezza uomo (osservatore che percorre il territorio).

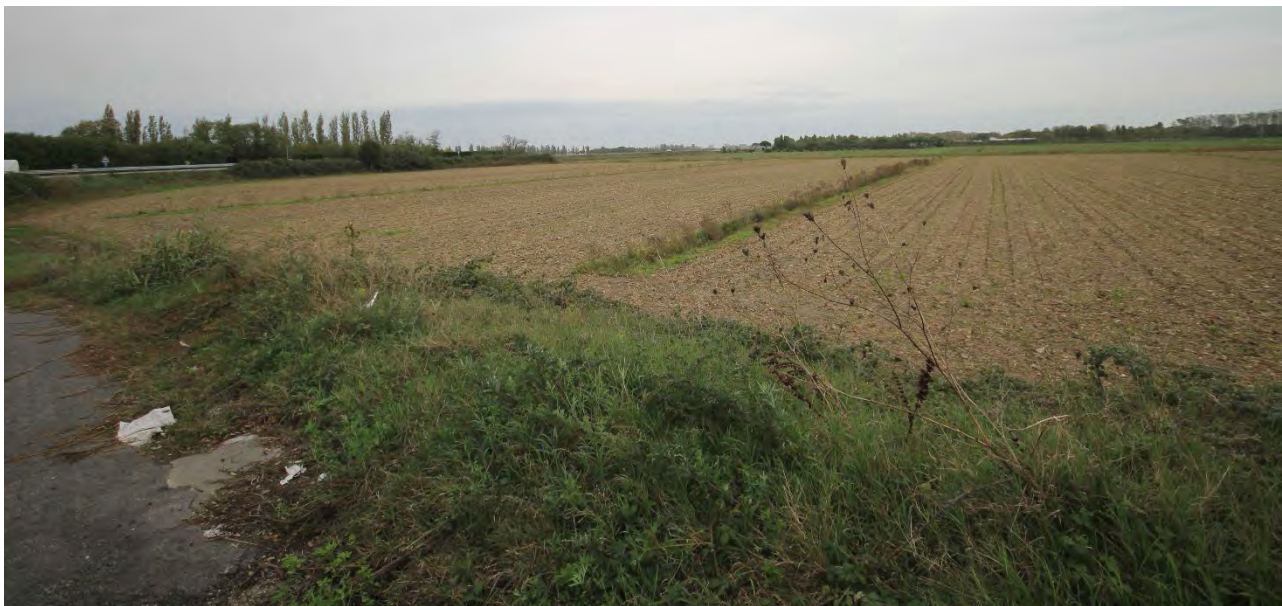
*Figura 10 L'intervento viene mitigato dalla quinta naturalistica di nuovo impianto in quanto le essenze arboree di nuovo insediamento raggiungeranno l'altezza di quelle dell'attuale campeggio, visibili sullo sfondo (vista lla via Acciaioli a Sud del futuro insediamento) la quinta arborea dell'attuale campeggio verrà riposizionata al limite del terreno agricolo che nella foto risulta lavorato*

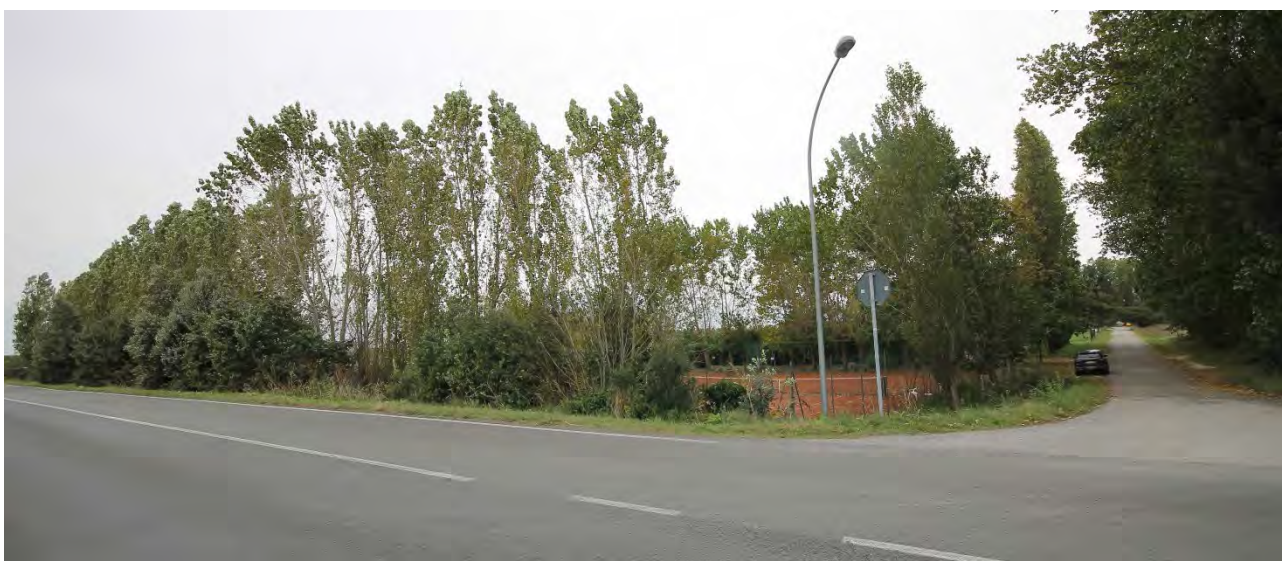
*Figura 11 L'intervento non modifica lo skyline esistente, nella foto si evidenzia che percorrendo la strada Acciaioli verso il mare ci si trova di fronte ad un impianto sportivo per Tennis perimetrato da un filare di pioppi in corrispondenza di via Scolo Spadina, all'inizio asfaltata, poi trattata con stabilizzato poi strada su terreno nudo, addentrandosi verso Nord.*

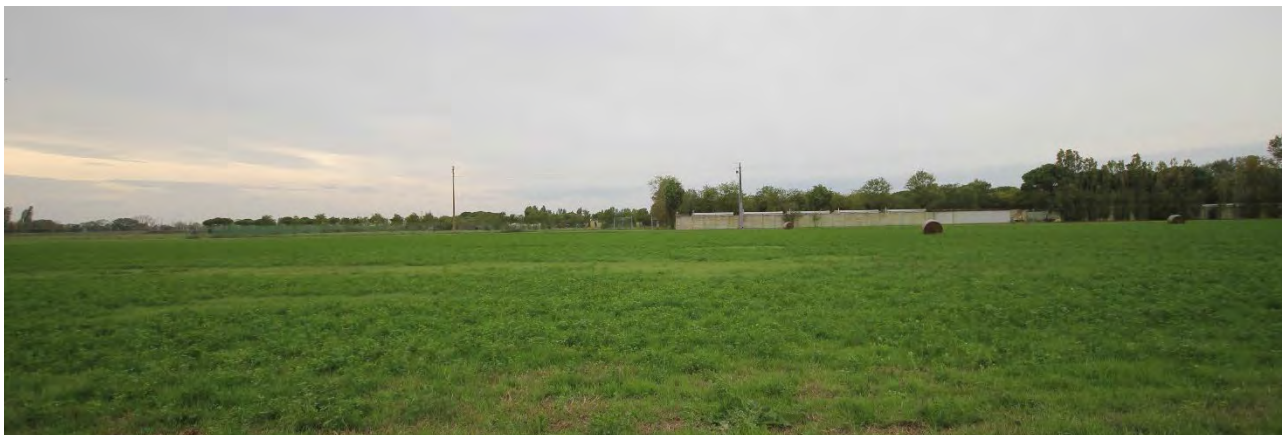
*Figura 12 L'intervento viene mitigato dalla quinta naturalistica di nuovo impianto in quanto le essenze arboree di nuovo insediamento ( da posizionarsi nella parte sinistra della foto) raggiungeranno l'altezza di quelle dell'attuale campeggio (evidenziata nella parte destra della foto), Vista dalla via Scolo Spadina. Visuale verso Ovest*

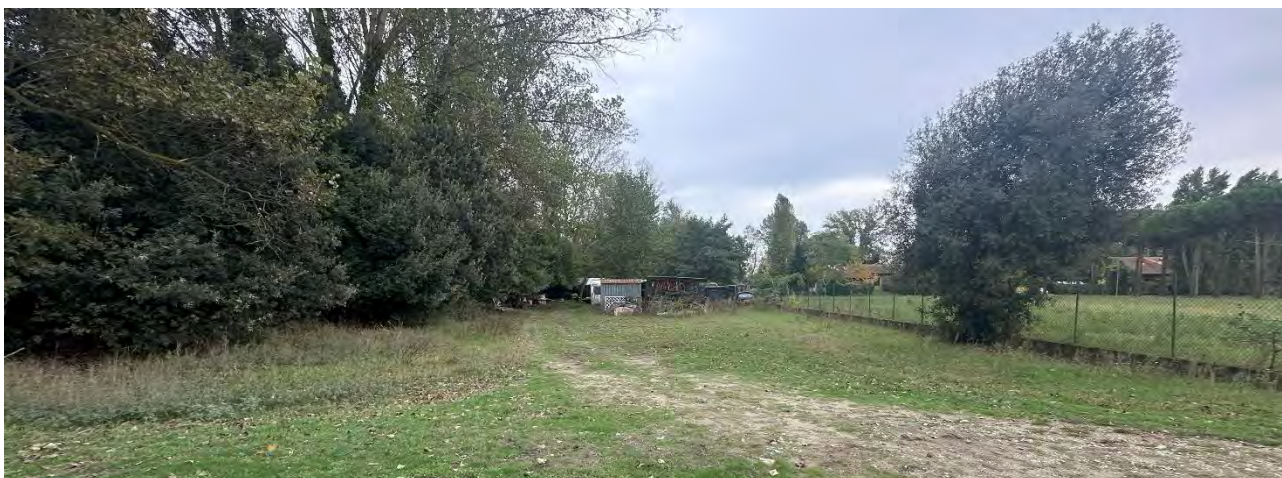
*Figura 14 Proseguendo in via Scolo Spadina verso Nord risulta particolarmente evidente che l'intervento non andrà a modificare lo skyline esistente*

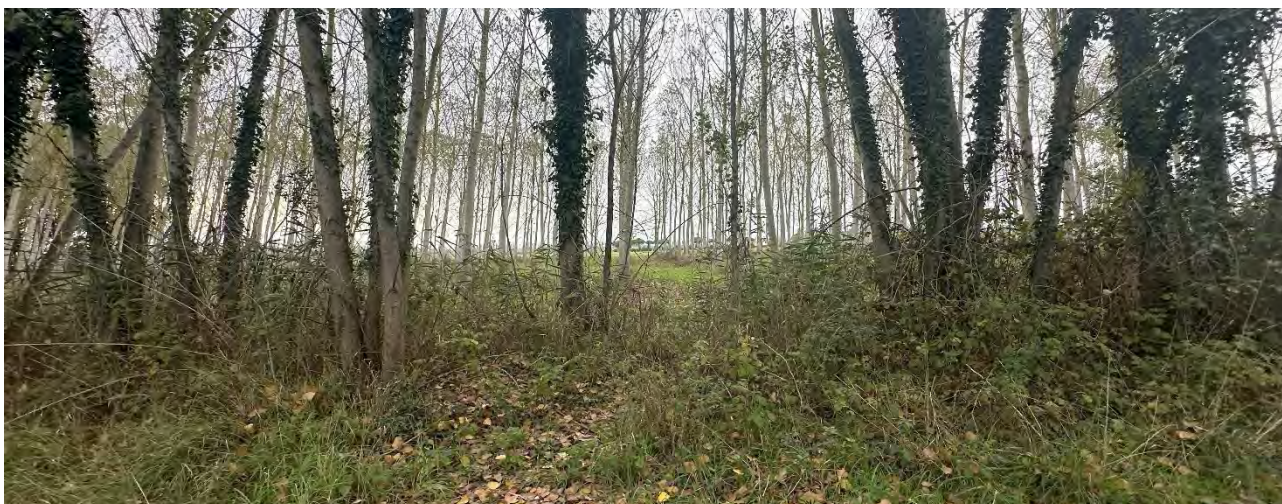
*Figura 15 Attualmente ad un certo tratto della via Scolo Spadina, sia a destra che a sinistra è impiantato un pioppeto pertanto l'intervento non andrà a modificare lo skyline esistente. Anche nel momento del "taglio" del pioppeto, rimanendo comunque la vegetazione in primo piano della foto, l'intervento non andrà a modificare lo skyline esistente*

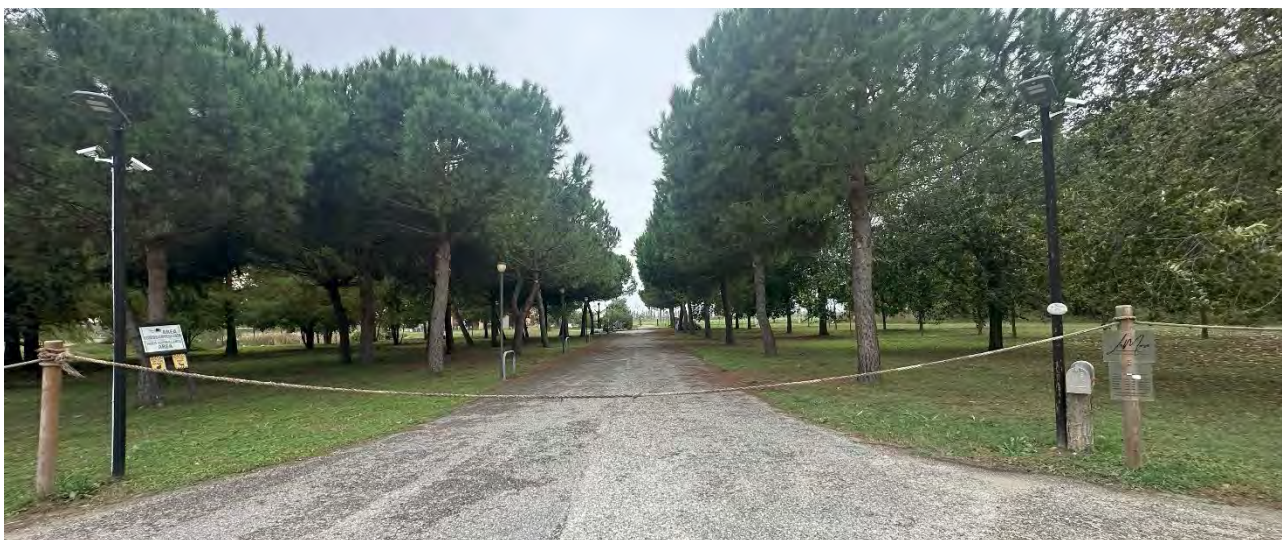
*Figura 16 Tra la via Scolo Spadina e l'area dell'intervento si interpone l'ambito di un ristorante ed il parco esterno, ripreso nella fotografia. L'intervento di progetto, per l'osservatore che percorre il territorio, non modifica lo skyline esistente*

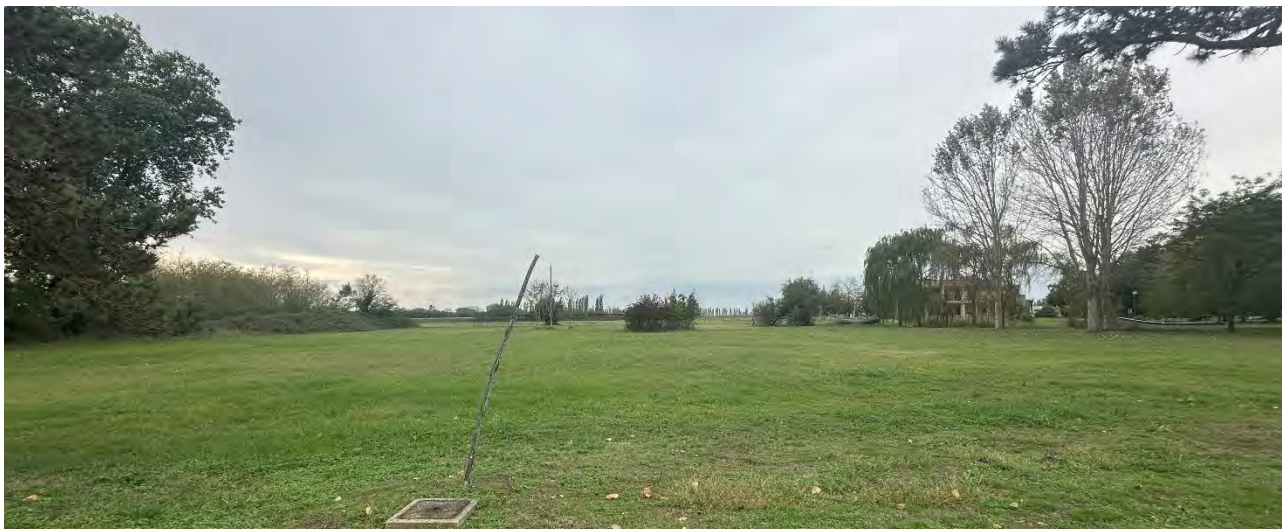
Figura 17 L'intervento non modifica lo skyline esistente, anche in presenza degli spazi piani, con vista da Via Scolo Spadina.

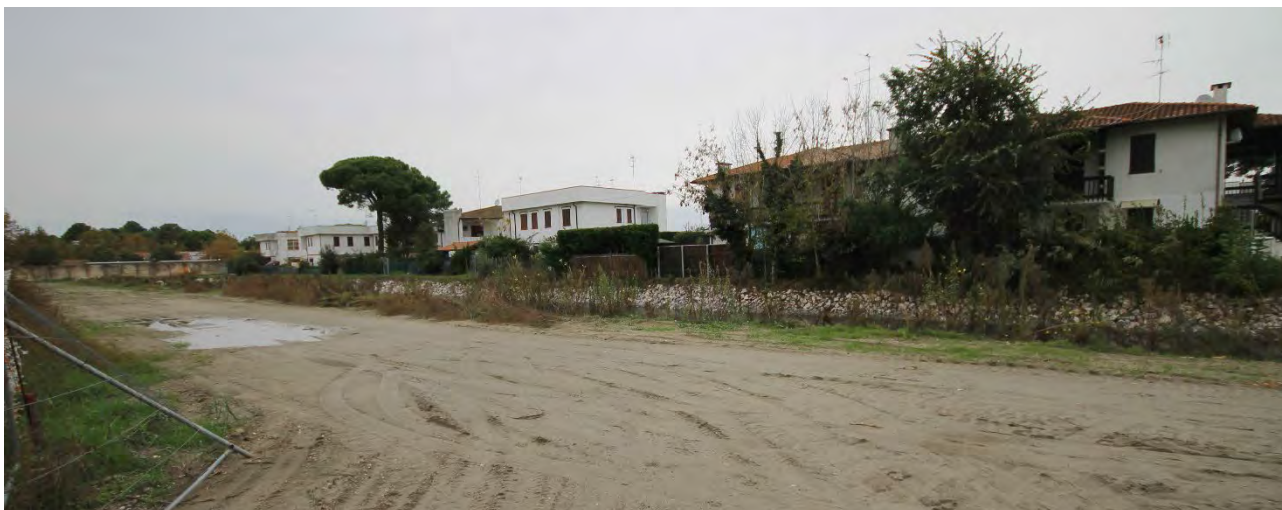
Figura 18 Arrivati in fondo alla via Scolo Spadina si arriva in fragio al nuovo intervento della vasca di laminazione in esecuzione, L'intervento non modifica lo skyline

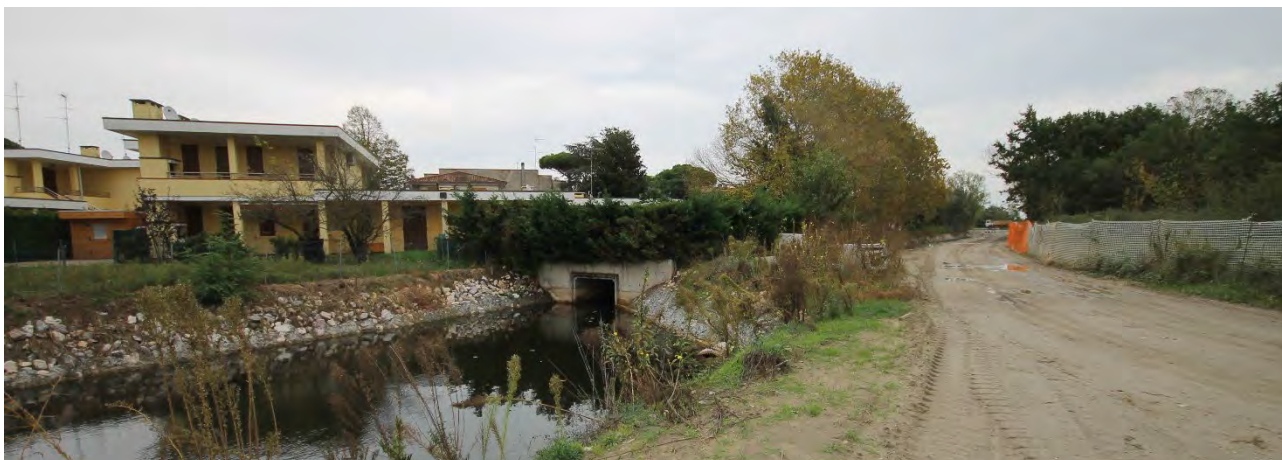
Figura 19 Arrivati in fondo alla via Scolo Spadina si arriva in fragio al nuovo intervento della vasca di laminazione in esecuzione, L'intervento non modifica lo skyline

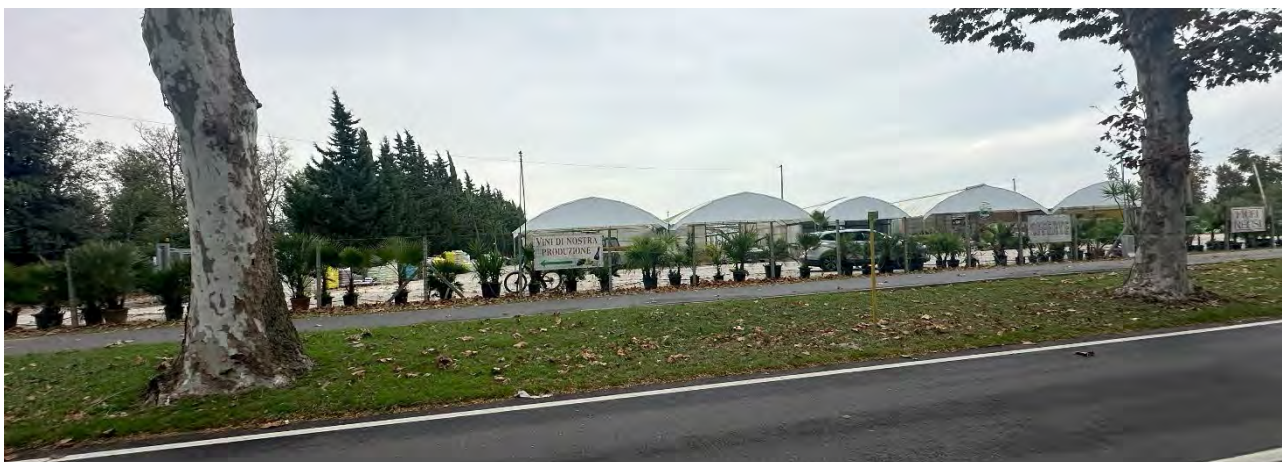
Figura 21 - Vista dal lato SUD delle Dune di San Giuseppe, via Lido di Pomposa con percorso ciclo pedonale - L'intervento non modifica lo skyline

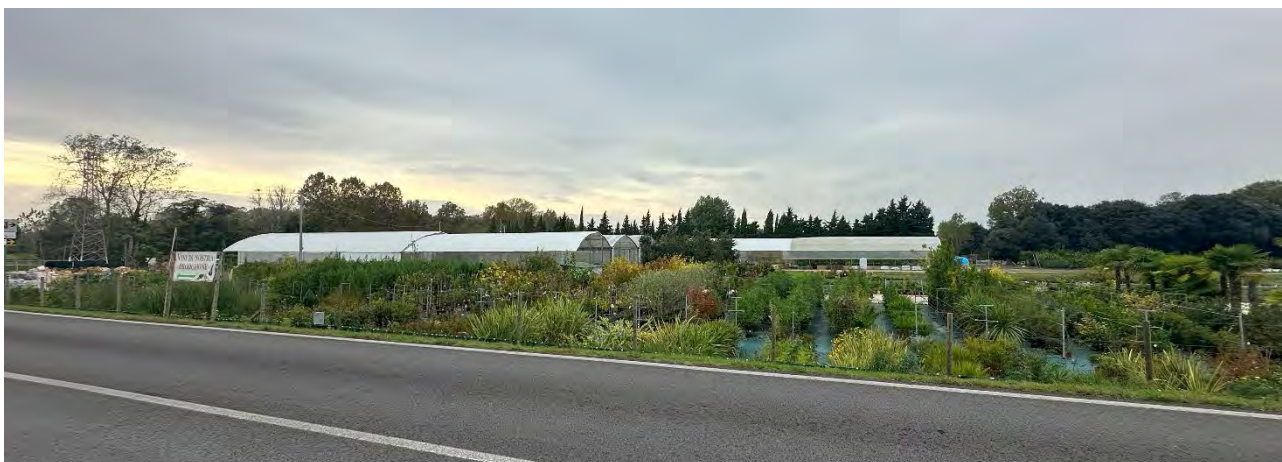
Figura 22 - Vista dal lato EST delle Dune di San Giuseppe, via Acciaioli - L'intervento non modifica lo skyline

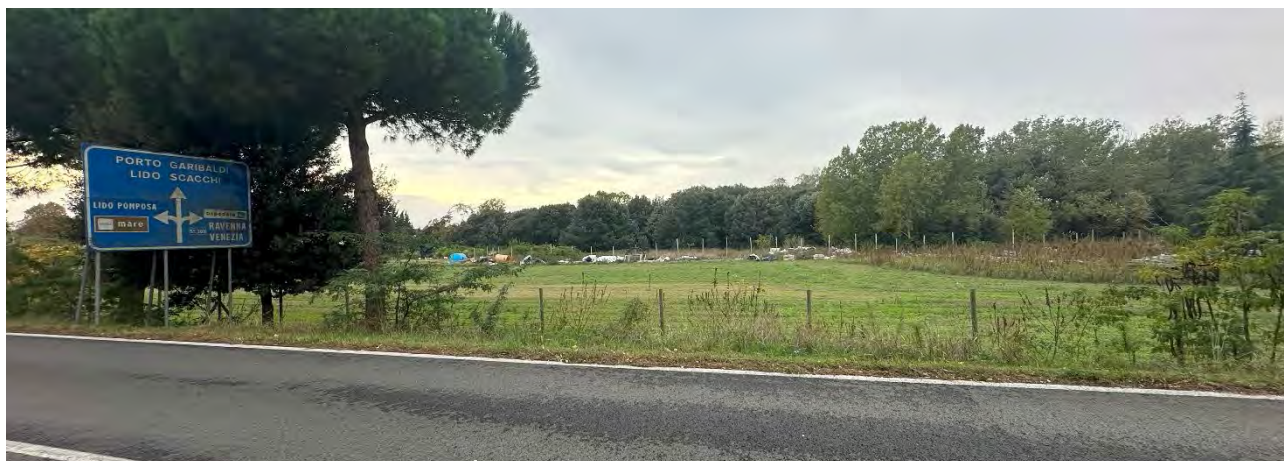
Figura 23 - Vista dal lato EST delle Dune di San Giuseppe, via Acciaioli - L'intervento non modifica lo skyline

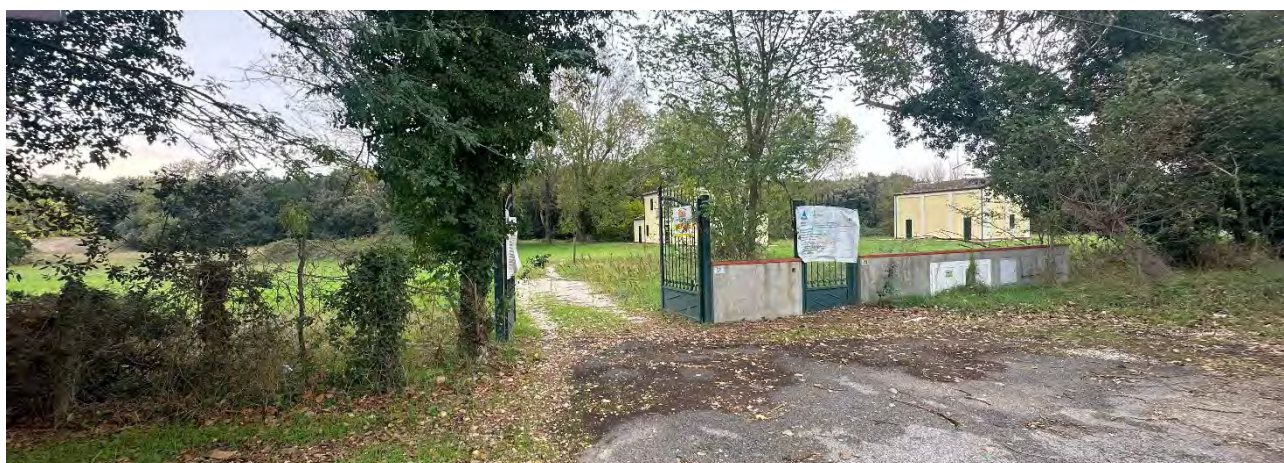
Figura 21 - Vista dal lato EST delle Dune di San Giuseppe, via Capanno di Garibaldi - L'intervento non modifica lo skyline

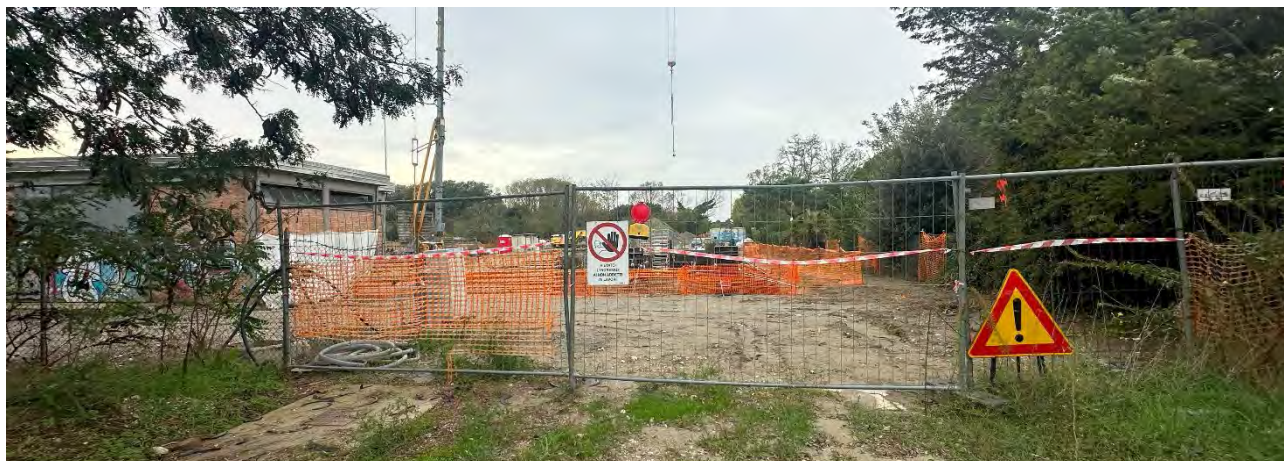
Figura 21 - Vista dal lato SUD delle Dune di San Giuseppe, via Capanno di Garibaldi in prossimità del limite Nord della zona SIC-ZPS - L'intervento non modifica lo skyline

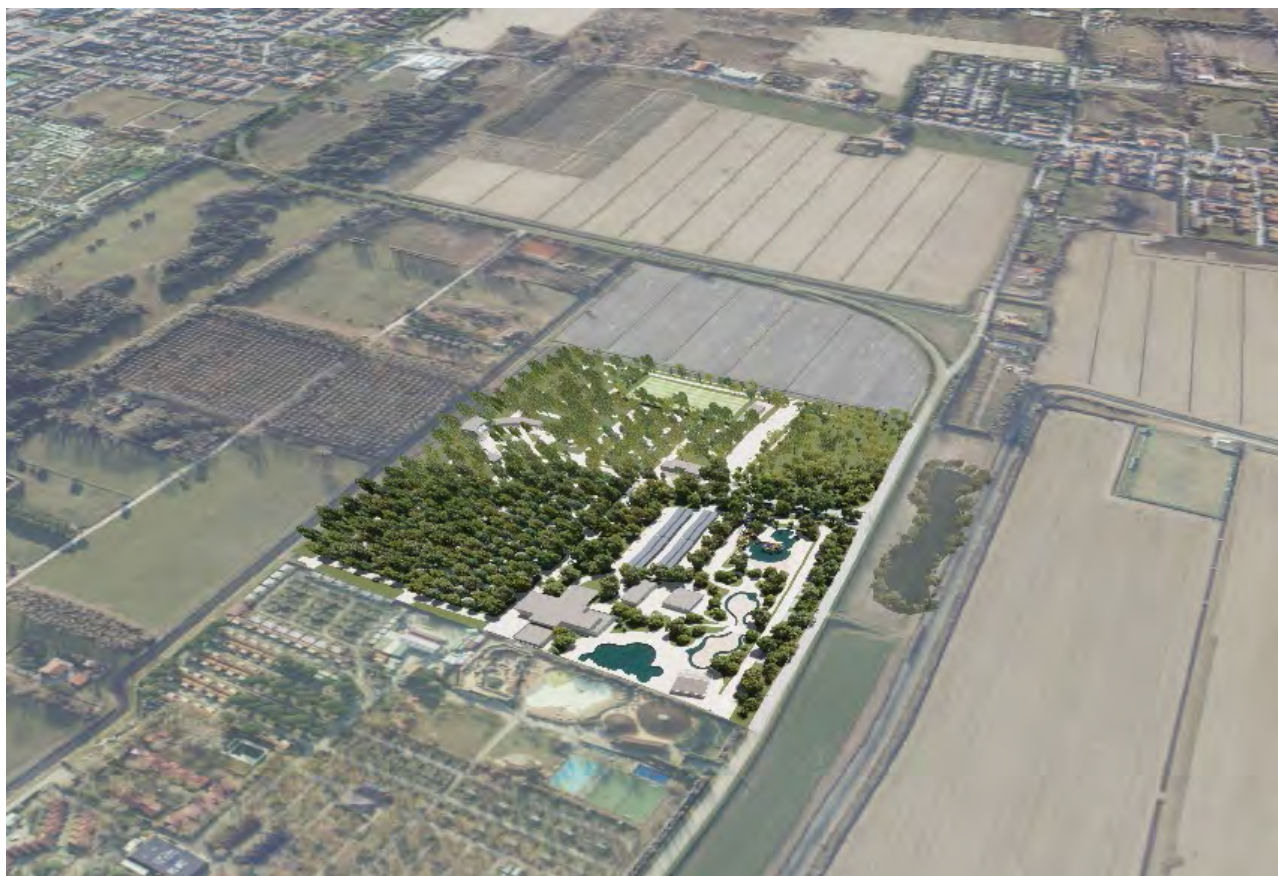
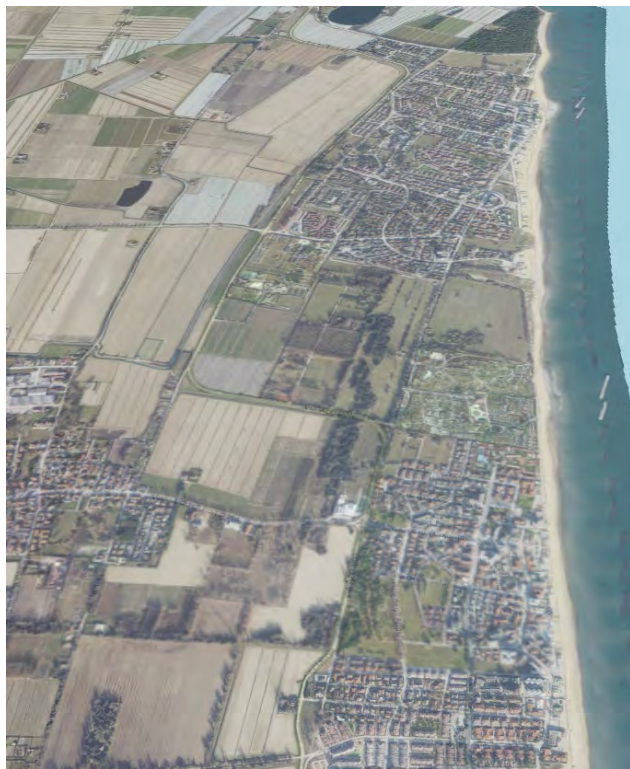
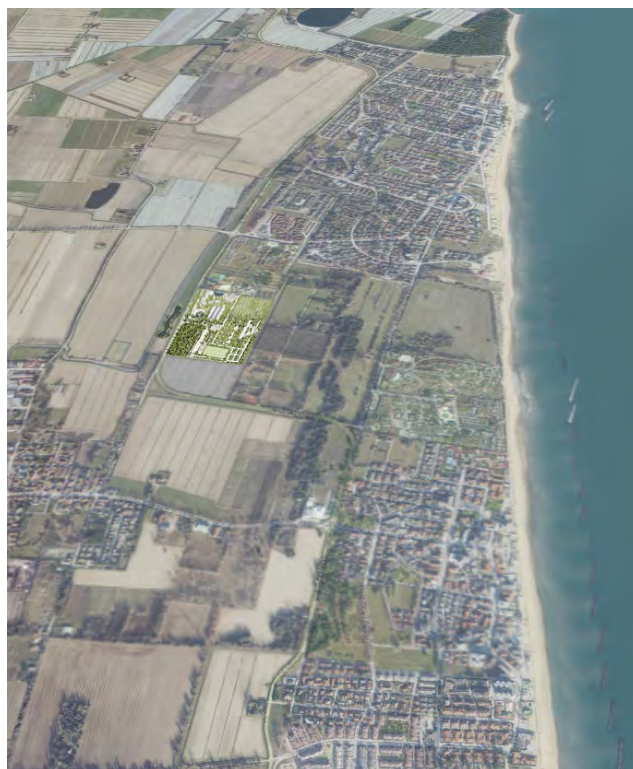
Pur non essendo presenti punti di vista che consentano una visione panoramica dell'intervento (da parte dell'osservatore che percorre il territorio) si è proceduto con l'analisi dell'intervento da una vista a volo di uccello, con l'ausilio dei sistemi di rappresentazione pubblici, dalla quale di evince chiaramente che gli interventi cambieranno la visione dell'area, infatti l'obbiettivo di ricucitura dei frammenti ecosistemici naturalistici si attuerà pienamente apportando un importante valore naturalistico all' area andando ad inserire in pianta stabile, un sistema di verde ausiliario che diventa nella maggior parte dell'anno habitat di alcune specie di uccelli, piccoli mammiferi ed altre forme di vita che l'hanno scelto come luogo di svernamento. Infatti, come già affermato in altre relazioni di progetto, l'intera area attrezzata del campeggio è deserta per la maggior parte dei mesi dell'anno e proprio nel periodo in cui, per i piccoli uccelli in particolare, si prospettano le peggiori condizioni climatiche ai fini della loro sopravvivenza. In questo caso, la disponibilità di riparo e di cibo e l'assenza di ogni tipo di disturbo, attività venatoria compresa, fa sì che questa zona costituisca un habitat ideale.

Seguono la vista in dettaglio a volo d'uccello e le viste a volo d'uccello territoriali ante e post intervento.
