**PROGETTO: LAVORI DI MANUTENZIONE STRAORDINARIA DEL PONTE
S.ANICETO-INTERVENTI DI RINFORZO STRUTTURALE ED OPERE
ACCESSORIE Classe d'uso della costruzione 2.**

RELAZIONE GEOLOGICA

Comune di CASTROVILLARI (CS)

RELAZIONE GEOLOGICA SUL TERRENO DI FONDAZIONE
DELL'OPERA IN PROGETTO.

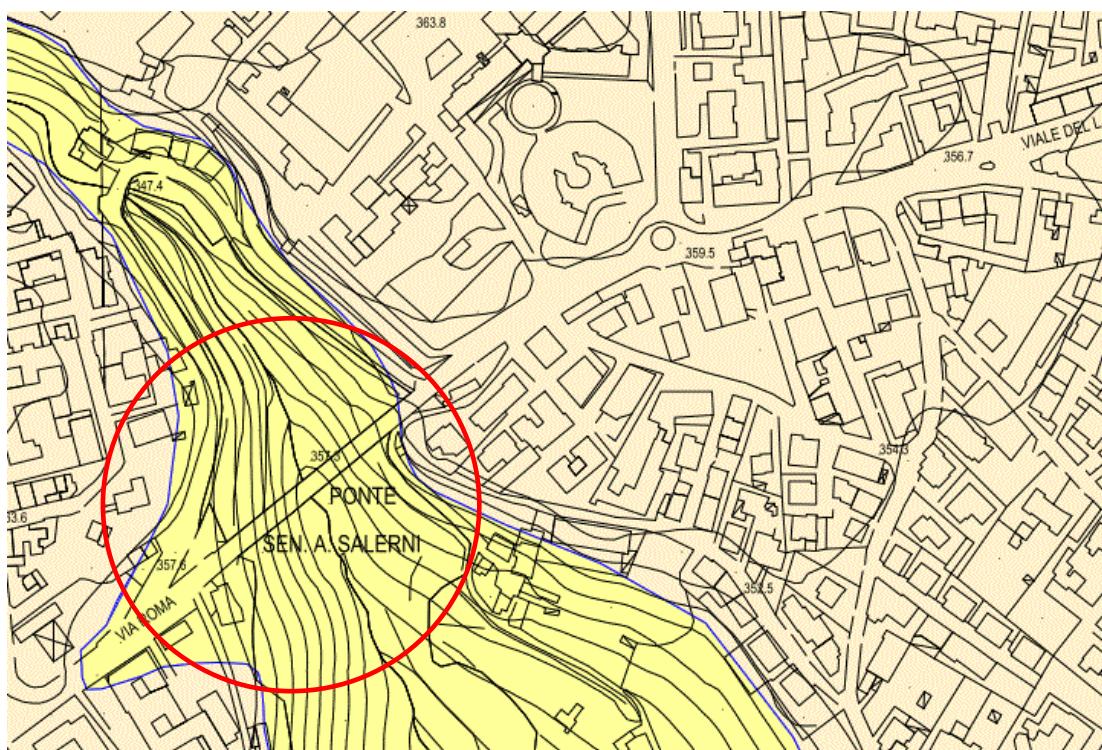
CARTA GEOLOGICA (Estratto C.G.1:5.000 allegata al PSC)

Nell'area oggetto d'indagine affiora come riportato dalla carta geologica la formazione "P^{s-cl}₃" che da quanto rilevato in sìto, si presenta in superficie con una coltre di copertura di terreno rossastro di natura sabbioso-ghiaiosa di spessore esiguo e variabile, inglobante ghiae e ciottoli di natura calcareo-dolomitica.

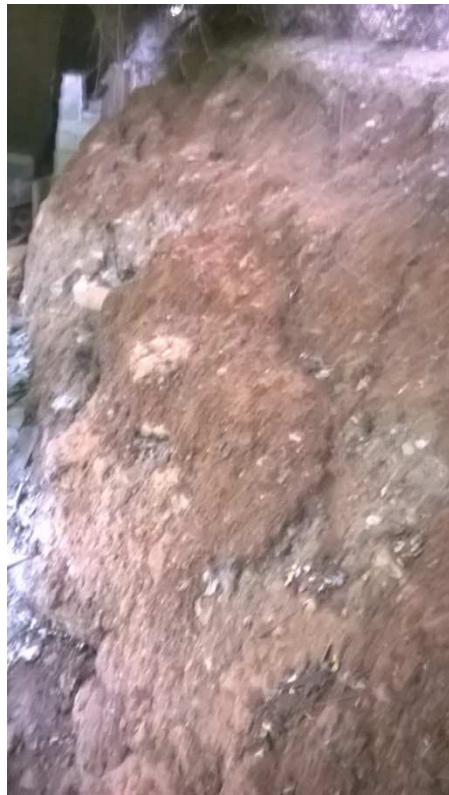
Conglomerato Spalla 2

In particolare è ben visibile la litologia subito a valle della Spalla 2 (lato via Roma) costituita da un banco conglomeratico da poco a ben cementato evidenziato nella seguente foto,

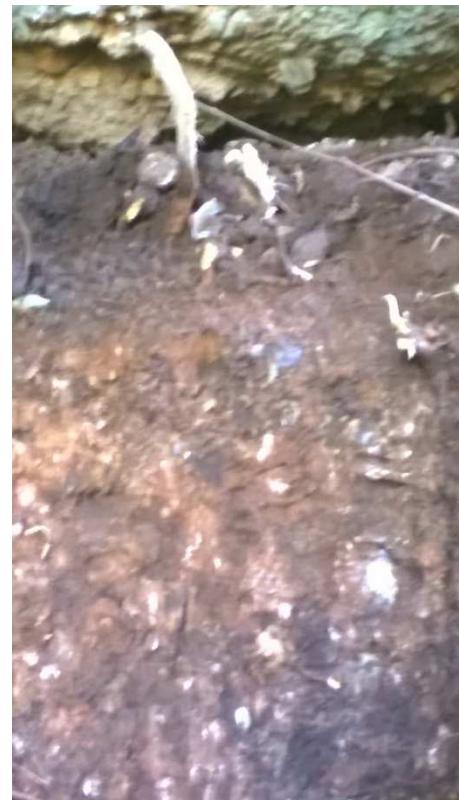
Terreno Pila 3

Al di sotto della fondazione della Pila 3 c'è un terreno costituito da ciottoli e ghiaia in cemento argilloso (Terra rossa) ben compatto come riportato nella foto precedente.

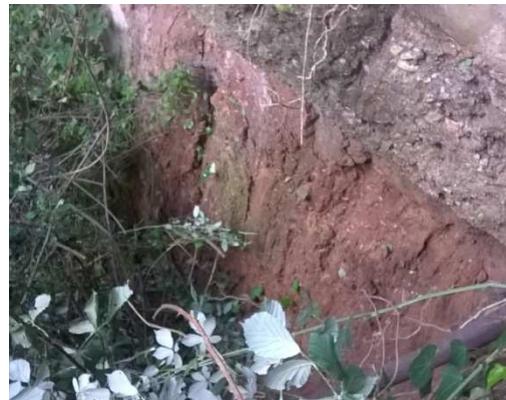
In corrispondenza della Pila il terreno di fondazione è costituito da ciottoli e ghiaia in cemento argilloso (Terra rossa) ben compatto come riportato nella foto seguente.

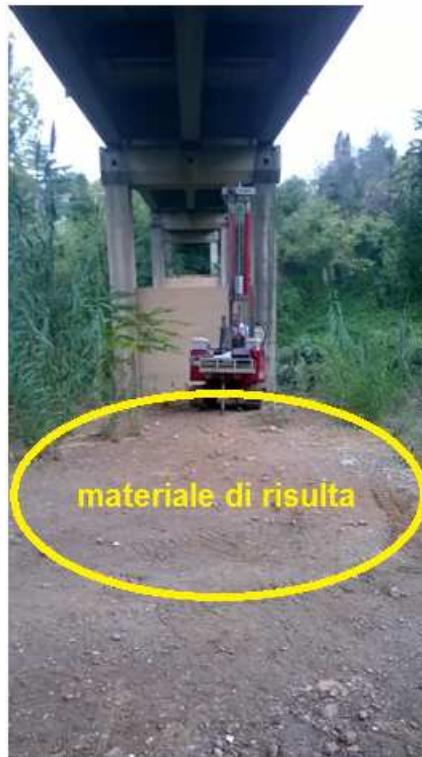
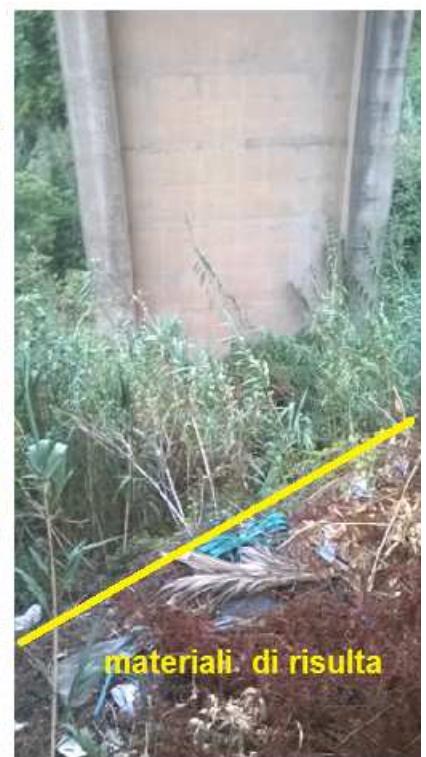
SPALLA 1 (lato ospedale)

Davanti la spalla 1 del ponte vi è invece una zona di accumulo di detriti per lo più materiali di risulta che sono stati scaricati abusivamente e poiché sono sciolti tendono a scendere verso valle in direzione della Pila 1.

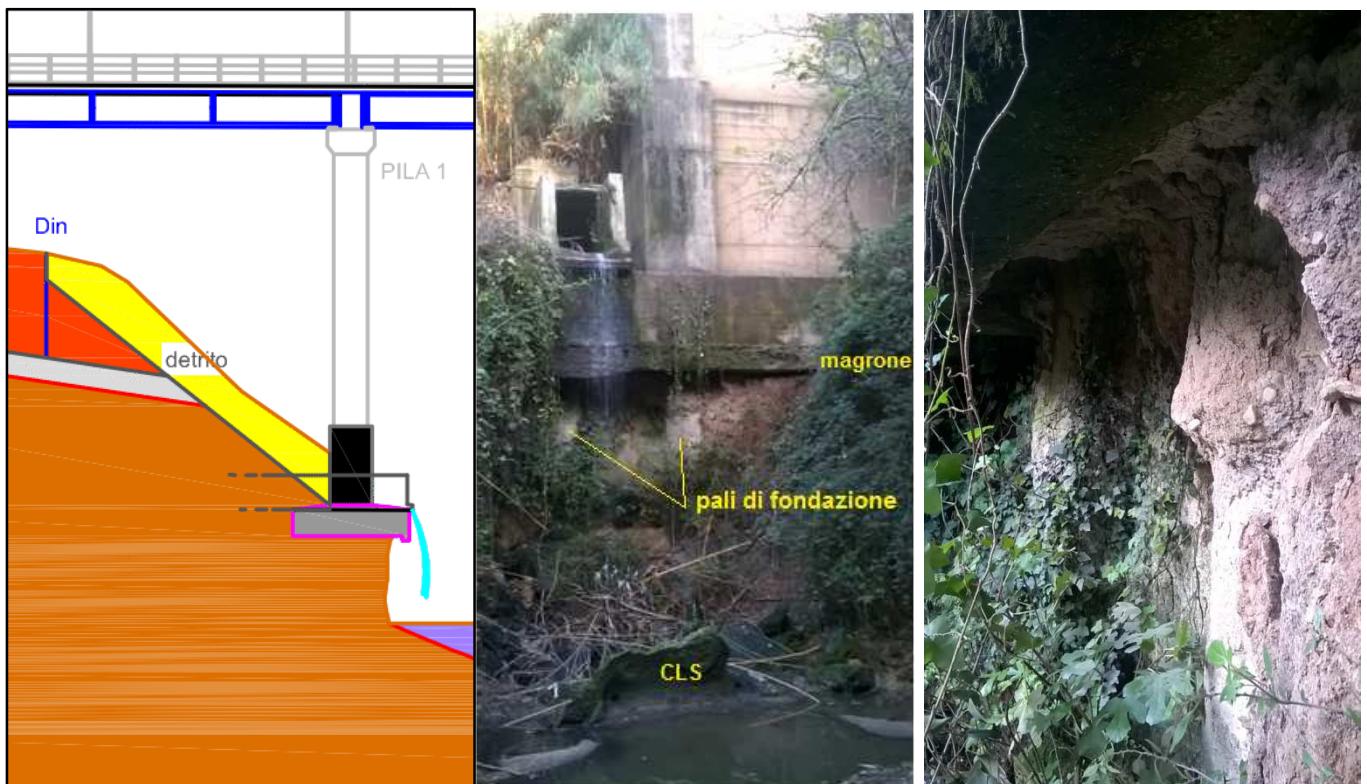
PILA 1 (lato ospedale)

La pila 1 presenta a monte materiale di accumulo vegetale e detritico della potenza di almeno 1 metro, sul lato DX (lato ex mattatoio) è presente uno scarico di acque che perviene da monte, canalizzato in condotta e pozzetti, tali acque unitamente all'azione del torrente hanno completamente eroso il terreno a valle della pila per circa metà larghezza della fondazione, mettendo a nudo il magrone della stessa e scavando il terreno al di sotto della fondazione, tale azione erosiva ha anche messo a nudo due pali di fondazione della pila stessa, a valle si notano placche di calcestruzzo demolito dall'azione erosiva .

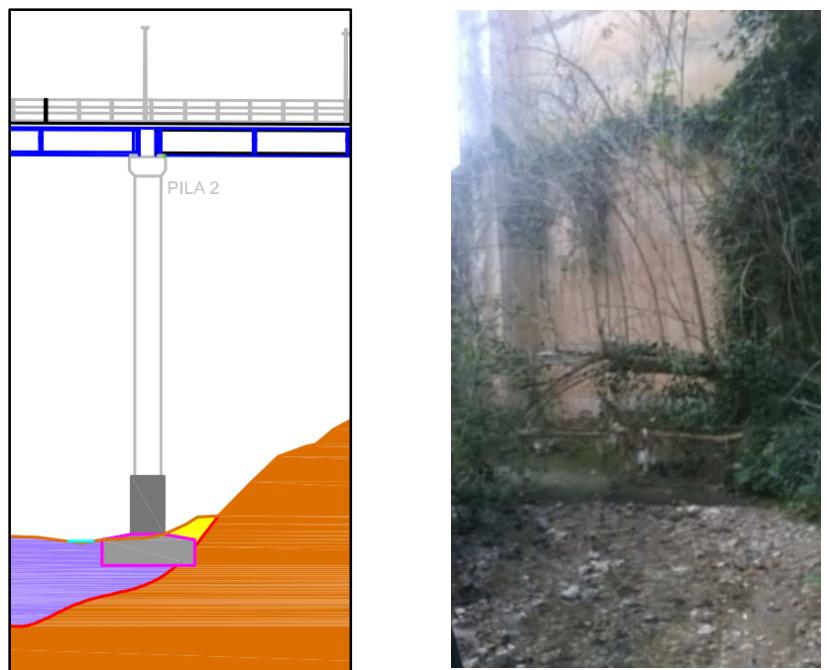
PILA 2 centrale

La pila centrale presenta notevole vegetazione a ridosso della stessa, oltre che alberi caduti, la fondazione risulta completamente interrata, subito a valle

della stessa vi è la briglia trasversale che nella parte centrale presenta uno spessore di circa un metro di materiale di accumulo costituito da alluvioni fluviali grossolane, detriti, piante ed alberi caduti.

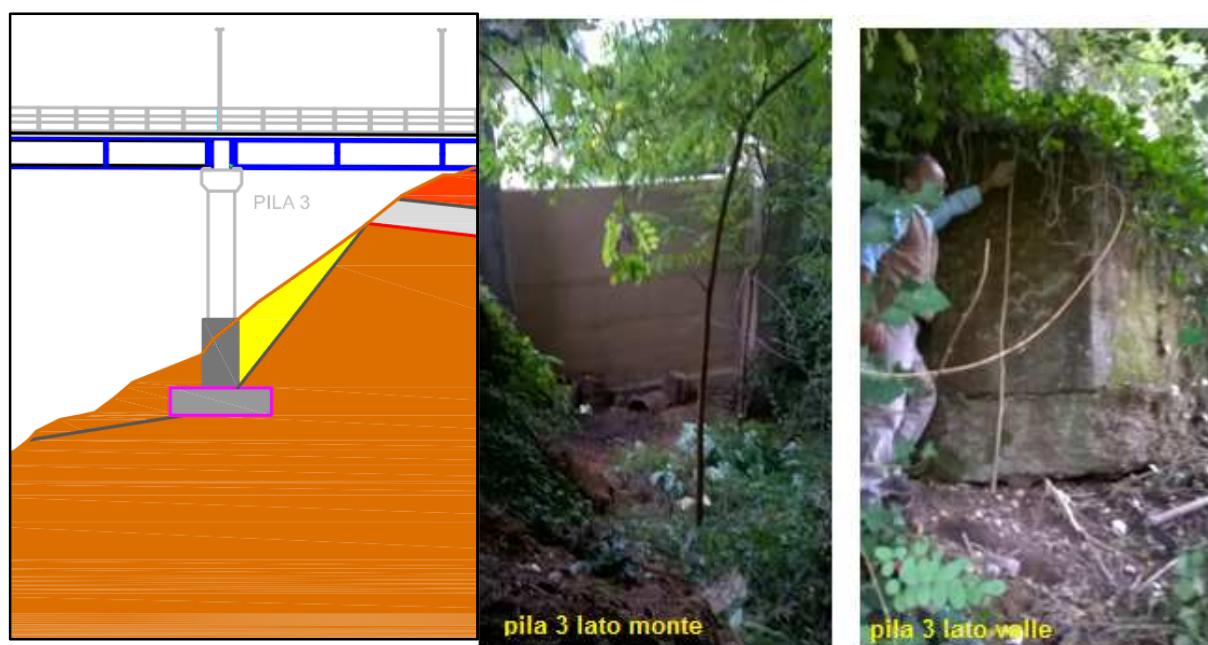
PILA 3 (lato via Roma)

La pila 3 presenta sul lato monte del materiale di accumulo per uno spessore di circa 5 metri, mentre sul lato di valle l'erosione ha messo a nudo il magrone della fondazione.

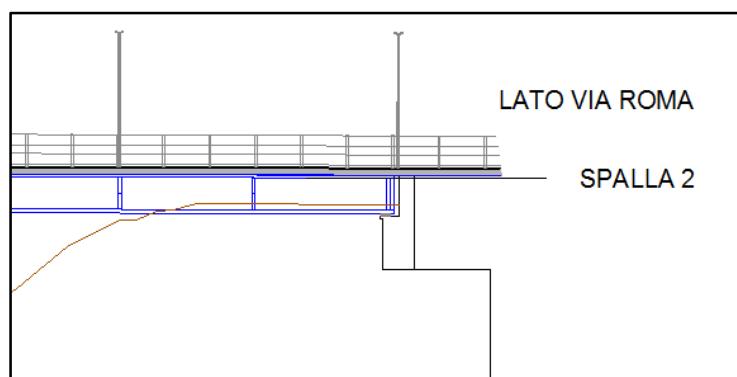
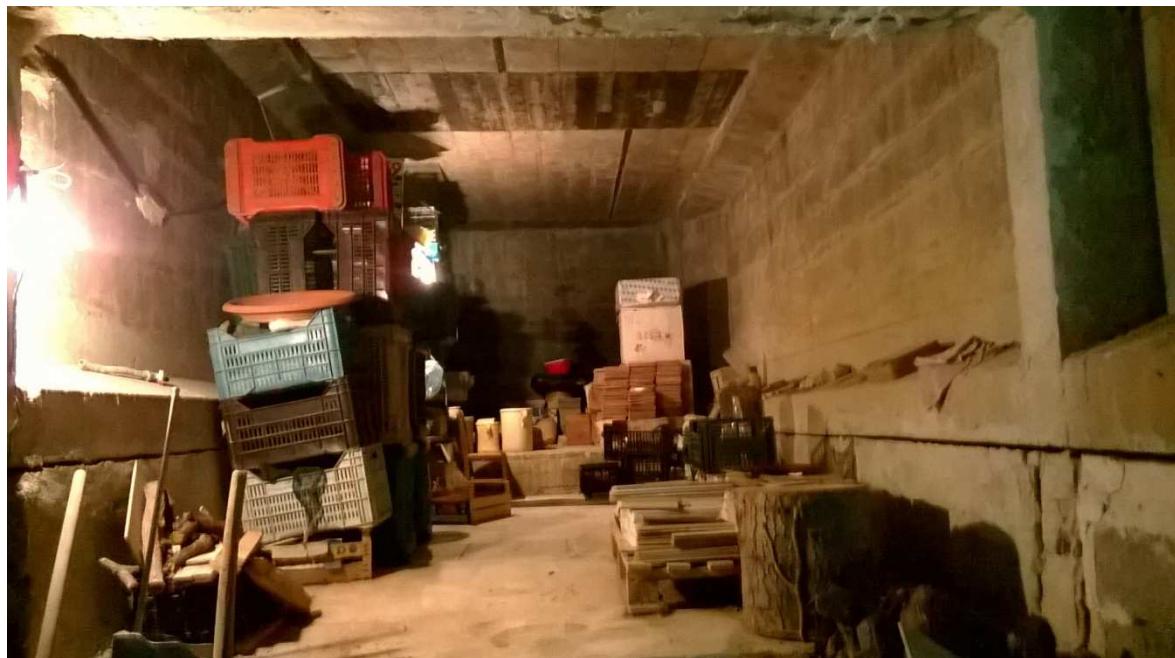
Interno della spalla 2

In prossimità della spalla 2 non vi sono fenomeni geomorfologici particolari, la presenza della villetta comunale da un lato e dei proprietari e delle opere della vicina abitazione dall'altro lato, ha nel tempo salvaguardato la spalla stessa.

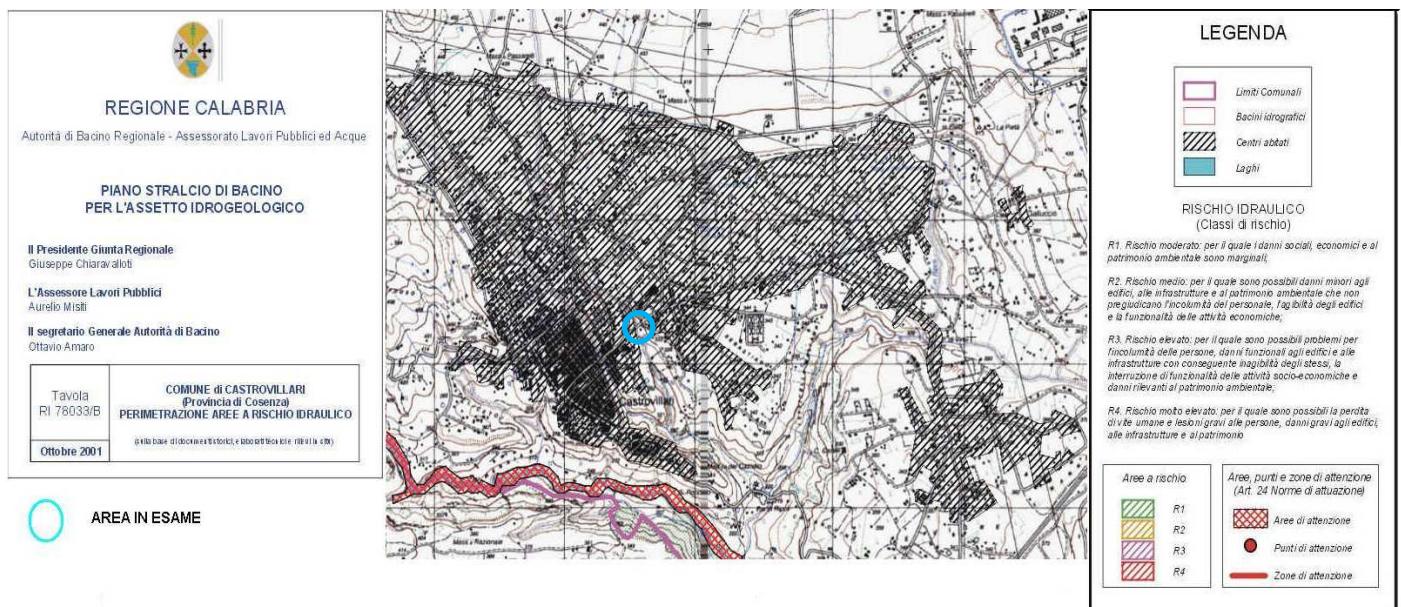
stralcio cartografia PAI f. n°078033-rischio idra ulico

L'inserimento dell'area oggetto nell'ambito della cartografia del P.A.I. evidenzia come questa ricade in una zona ove non vi è alcuna indicazione di aree a rischio idraulico, per cui non vi è alcun vincolo per il rischio idraulico.

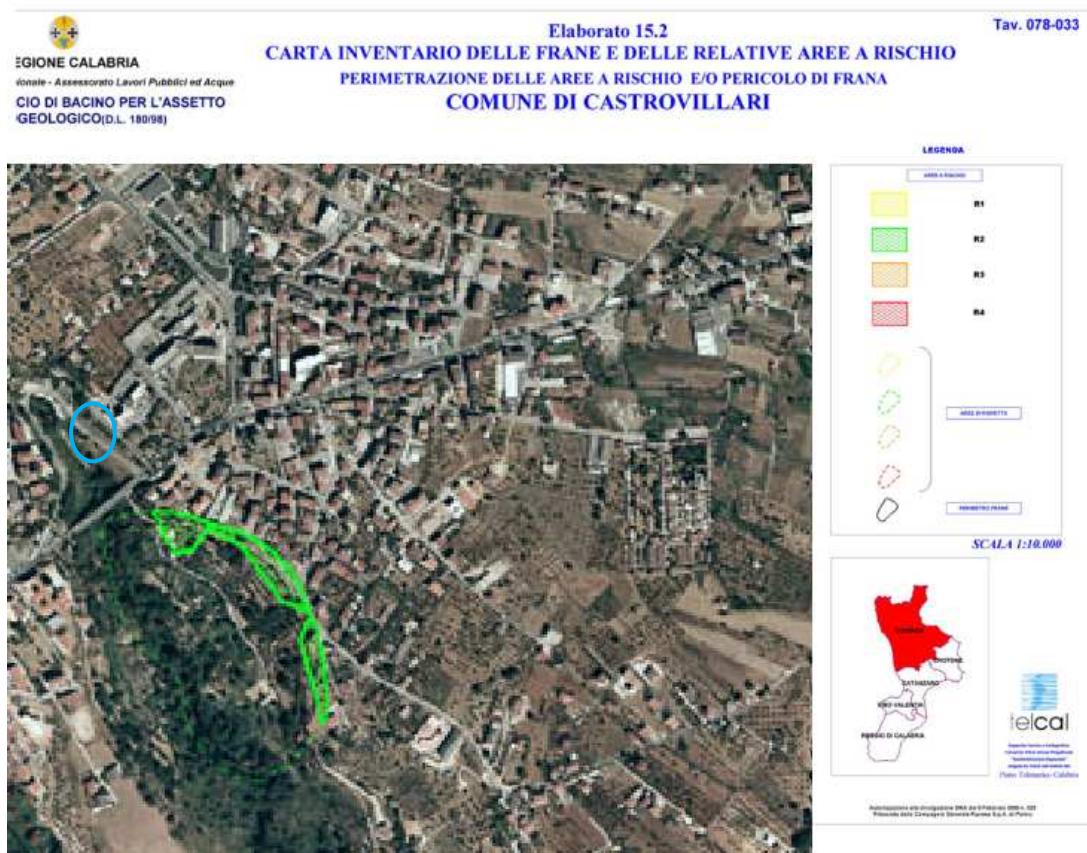
stralcio cartografia PAI-f. n°078033 rischio frane : AREA IN ESAME

L'area oggetto cade in una zona in prossimità di una zona R2 ma al di fuori di questa per cui ove non vi è alcun vincolo per il rischio frana.

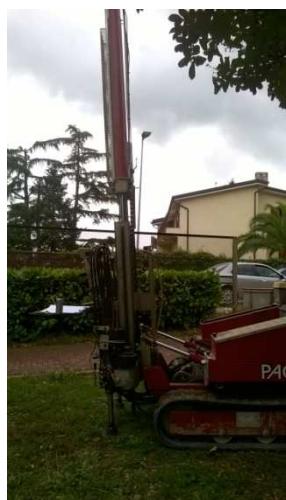
Din 1

Seguono le foto delle postazioni dei sondaggi penetrometrici ed i relativi elaborati.

SPALLA 2 (Din 1 e 2)

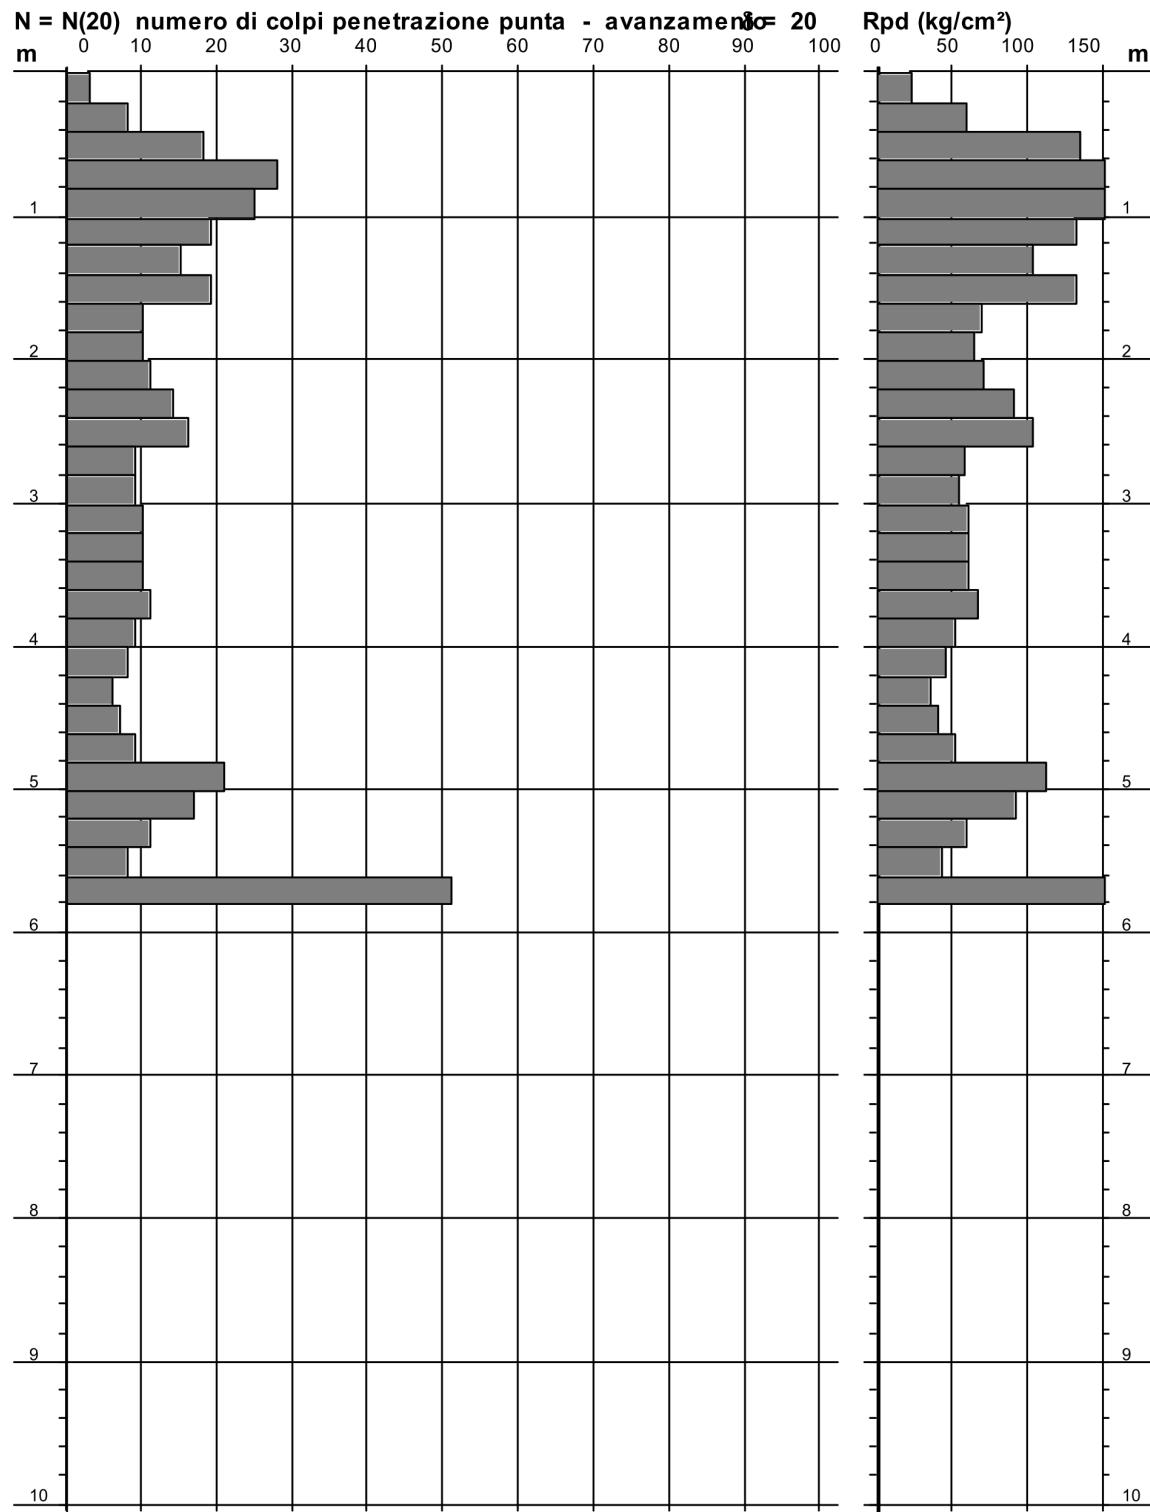
DIN 1

**PROVA PENETROMETRICA DINAMICA
 DIAGRAMMA NUMERO COLPI PUNTA - Rpd**

- data : 31/10/2016
 - quota inizio : aiuola villetta
 - prof. falda : Falda non rilevata
 - pagina : 1

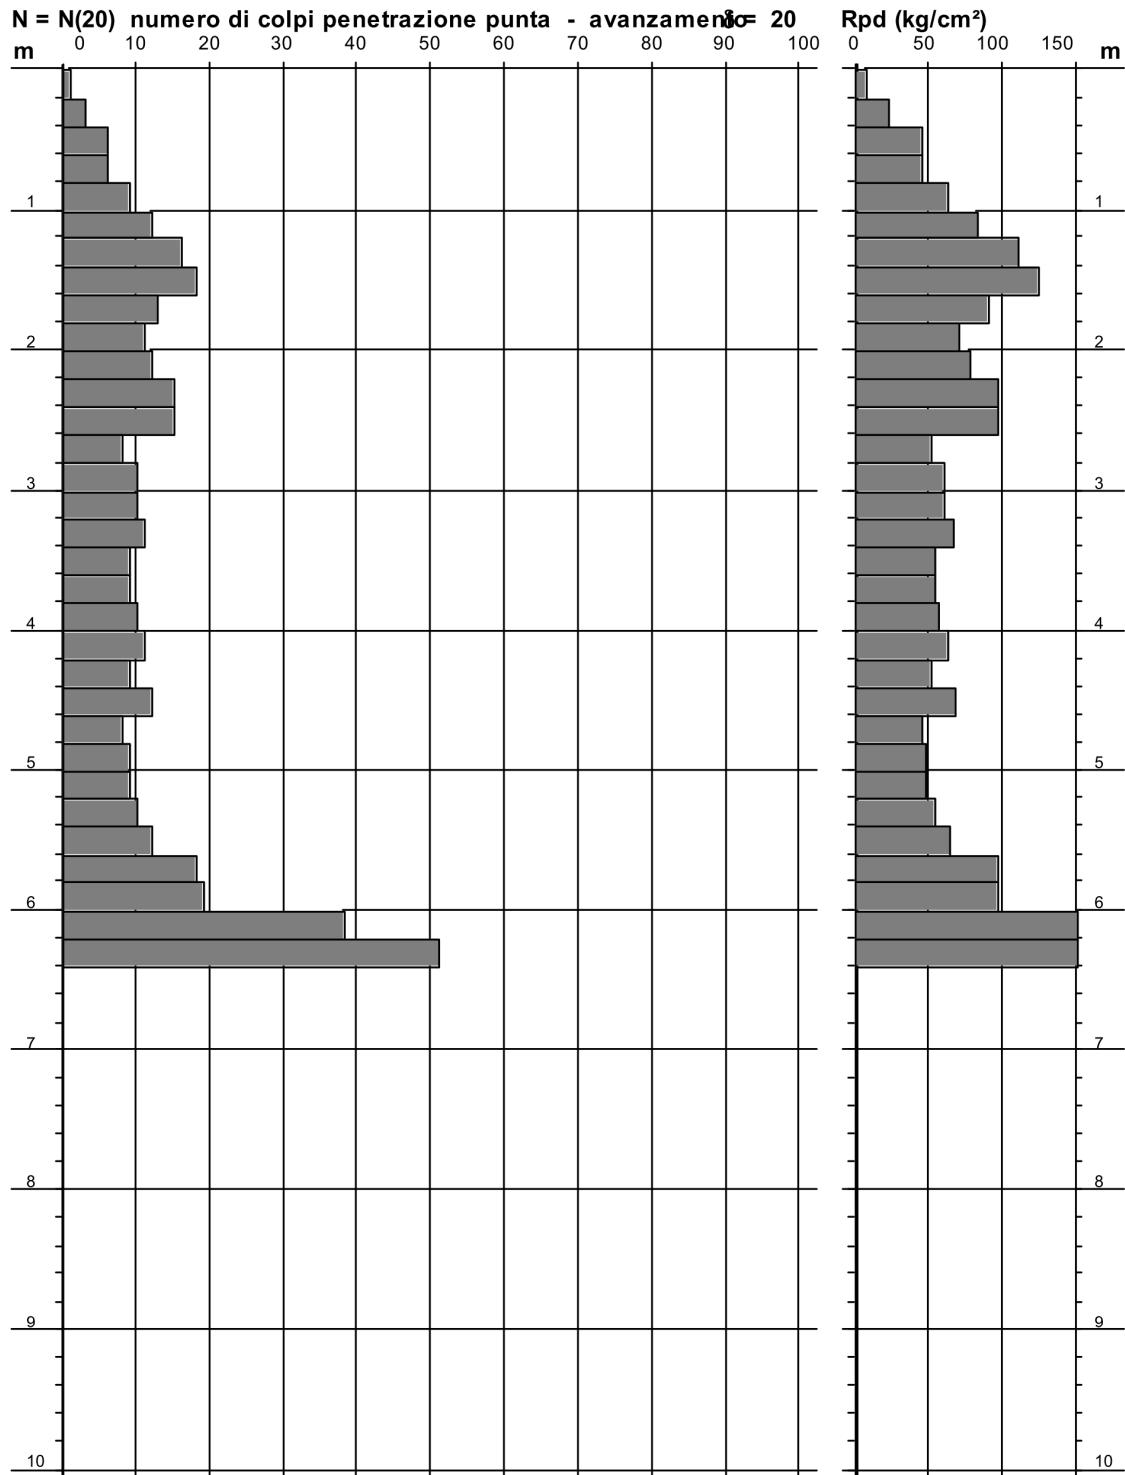
DIN 2

**PROVA PENETROMETRICA DINAMICA
 DIAGRAMMA NUMERO COLPI PUNTA - Rpd**

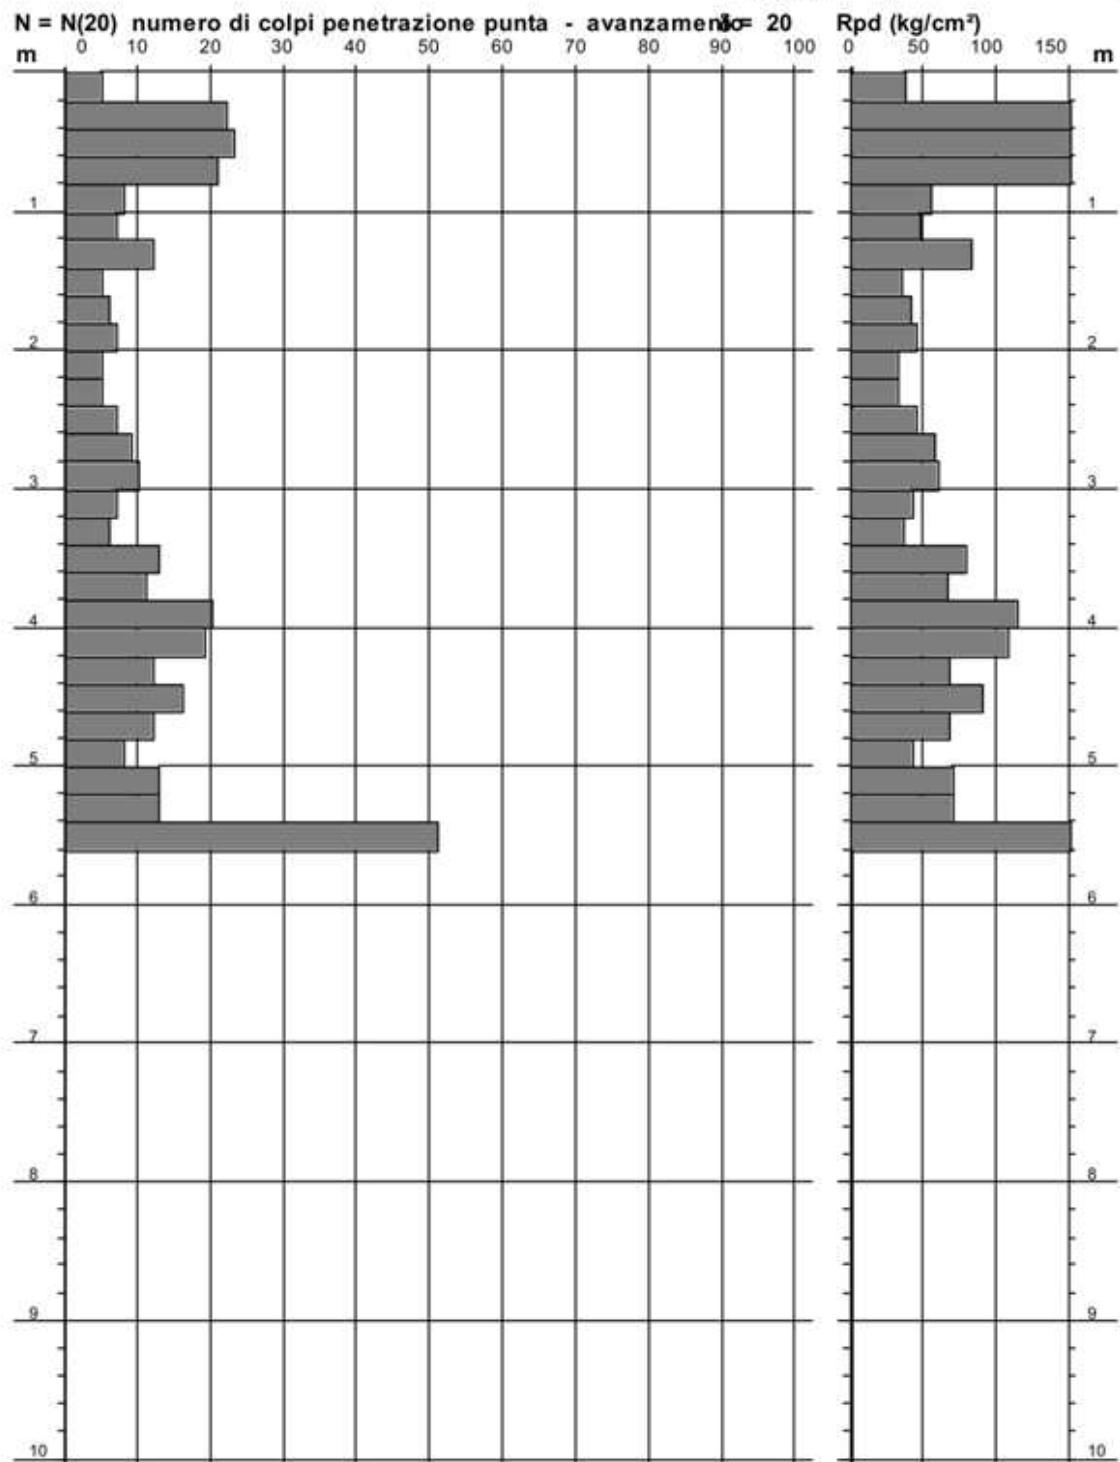
DIN 3

PROVA PENETROMETRICA DINAMICA
DIAGRAMMA NUMERO COLPI PUNTA - Rpd

- data : 31/10/2016
 - quota inizio : base spalla 1
 - prof. falda : Falda non rilevata
 - pagina : 1

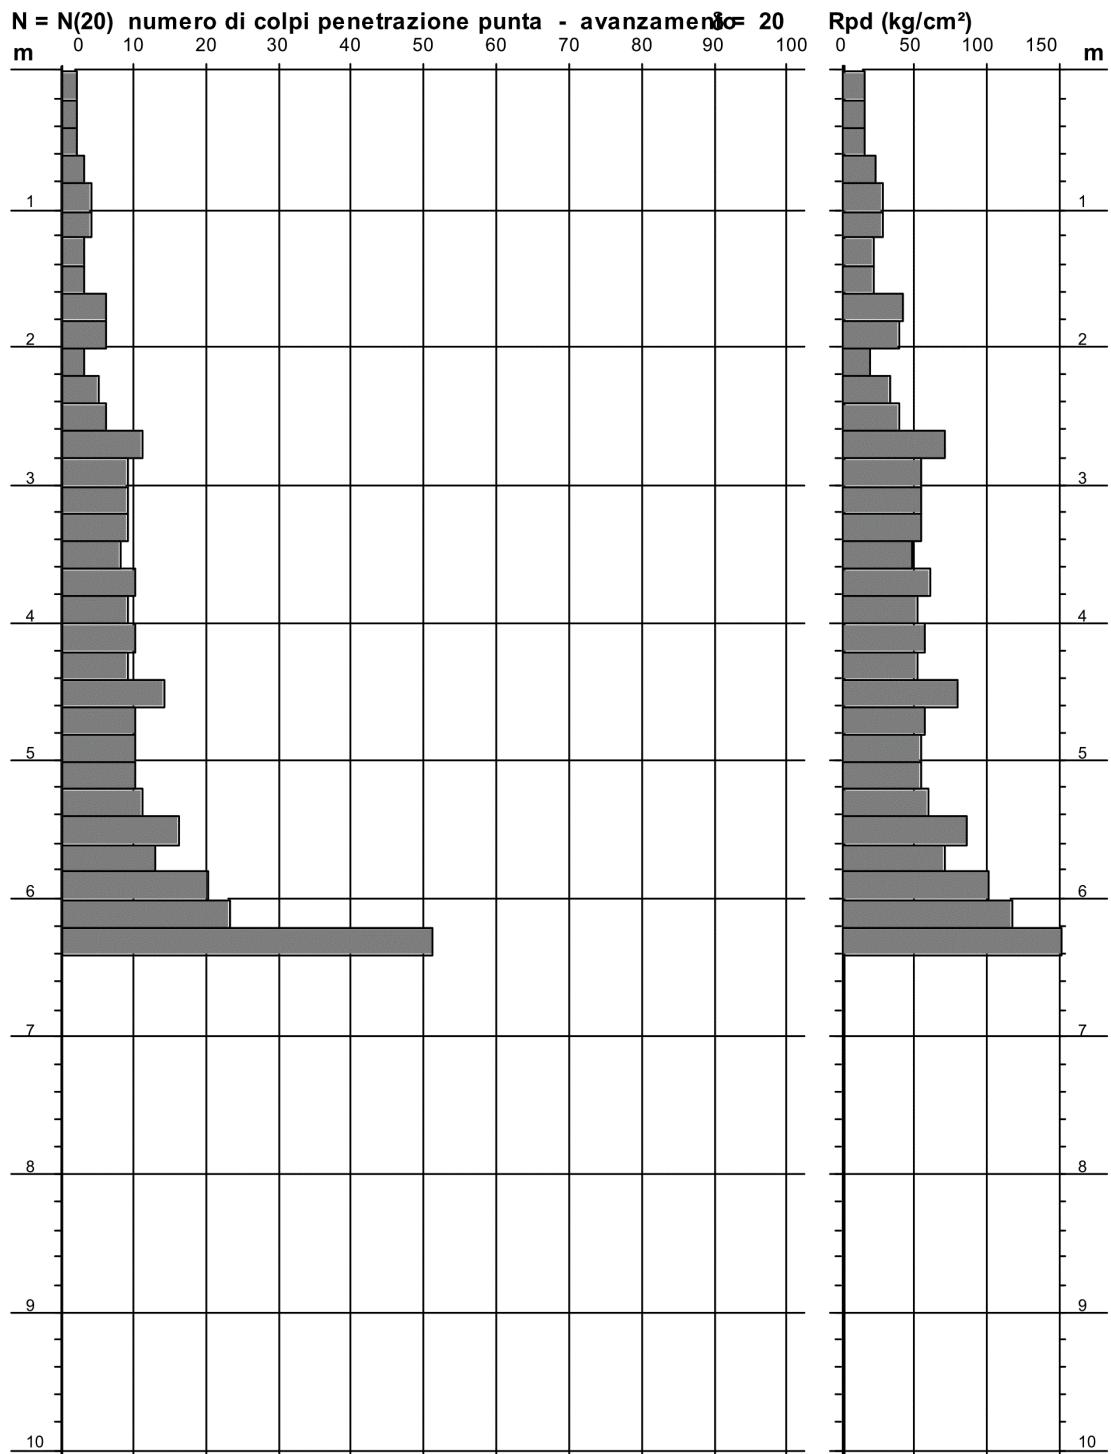
DIN 4

**PROVA PENETROMETRICA DINAMICA
 DIAGRAMMA NUMERO COLPI PUNTA - Rpd**

- committente : Comune Castrovilliari	- data : 31/10/2016
- lavoro : Manutenzione straordinaria ponte	- quota inizio : base spalla 1
- località : Ponte A.Salerni (S.Aniceto)	- prof. falda : Falda non rilevata
- note :	- pagina : 1

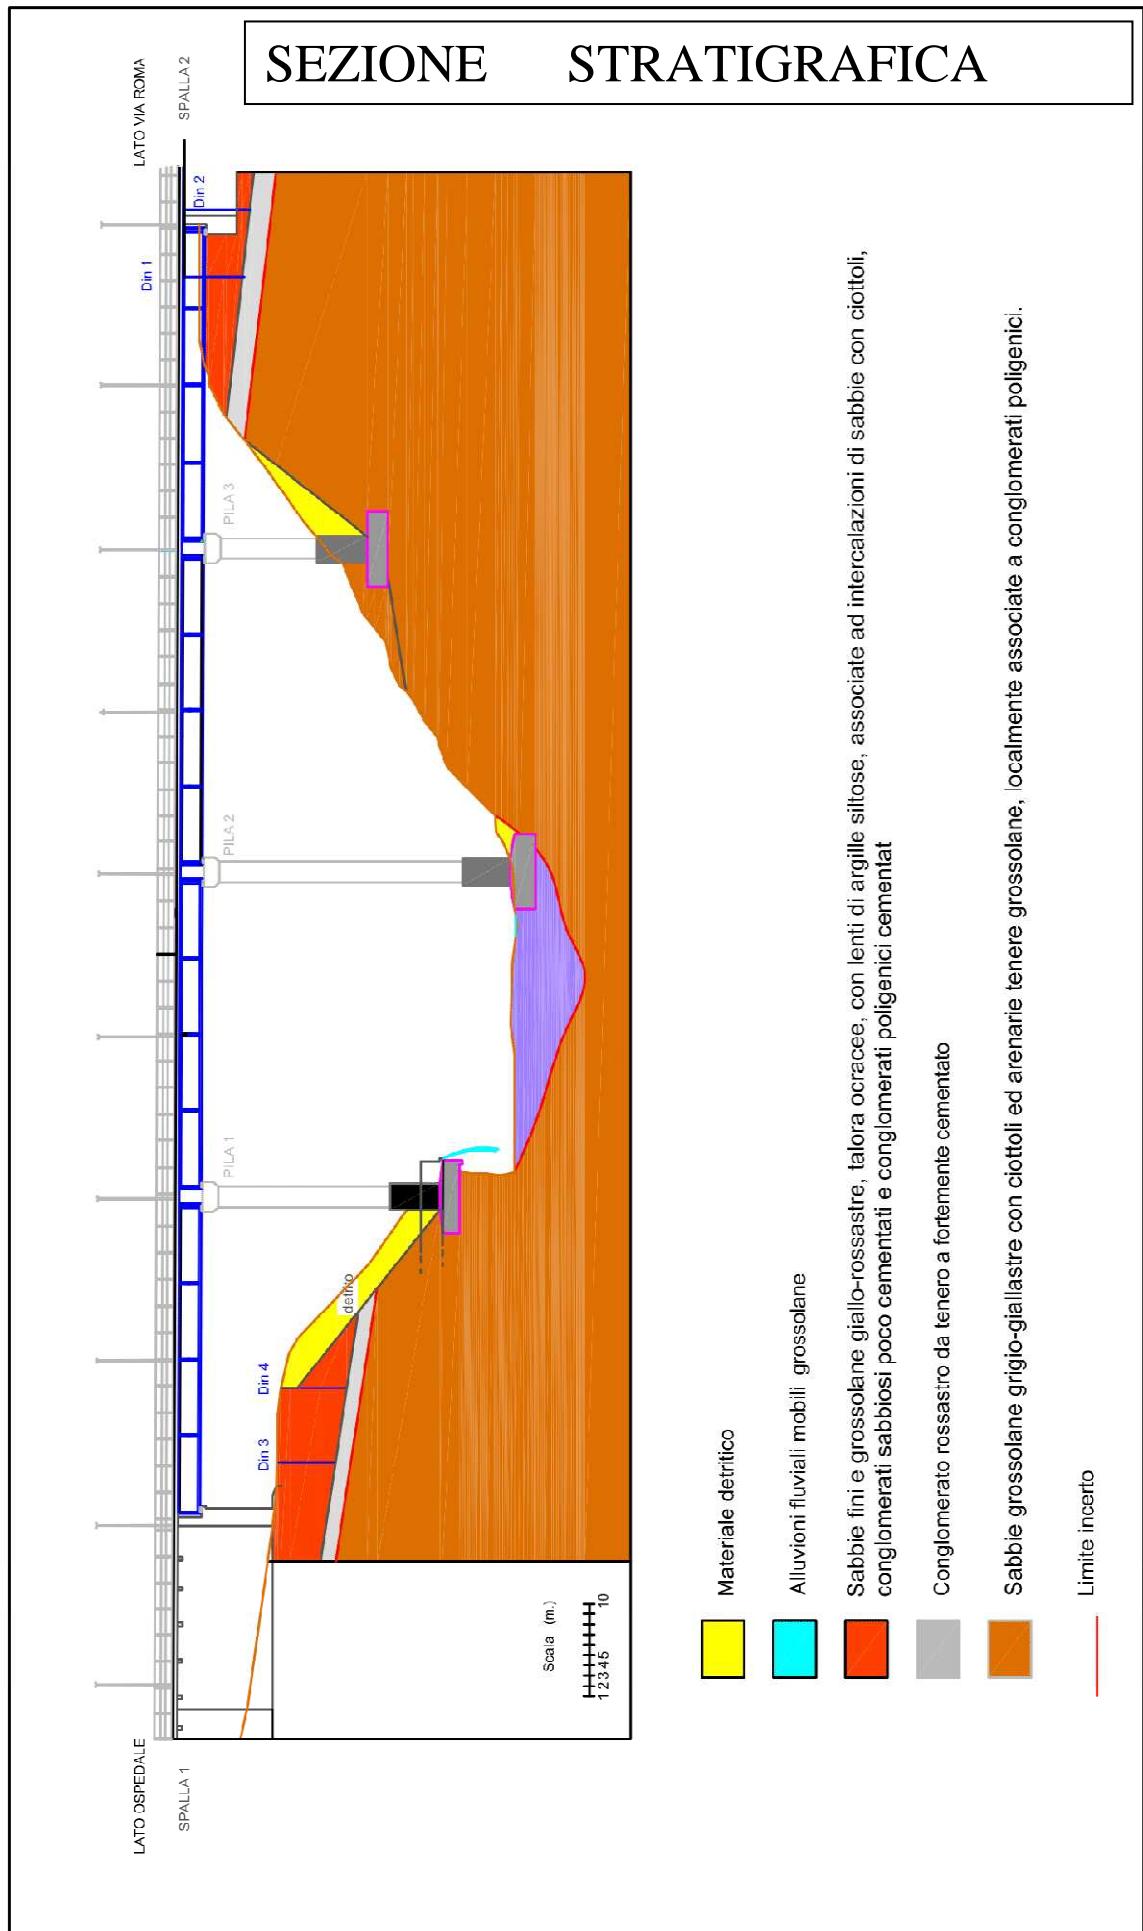
Oltre ai dati dei sondaggi penetrometrici sono state effettuate due prospezioni sismiche Masw riportate nell'elaborato "Relazione sismica di base", con i dati di tutte le indagini effettuate è stata ricostruita una sezione stratigrafica dei versanti lungo l'asse del ponte, di seguito riportata.

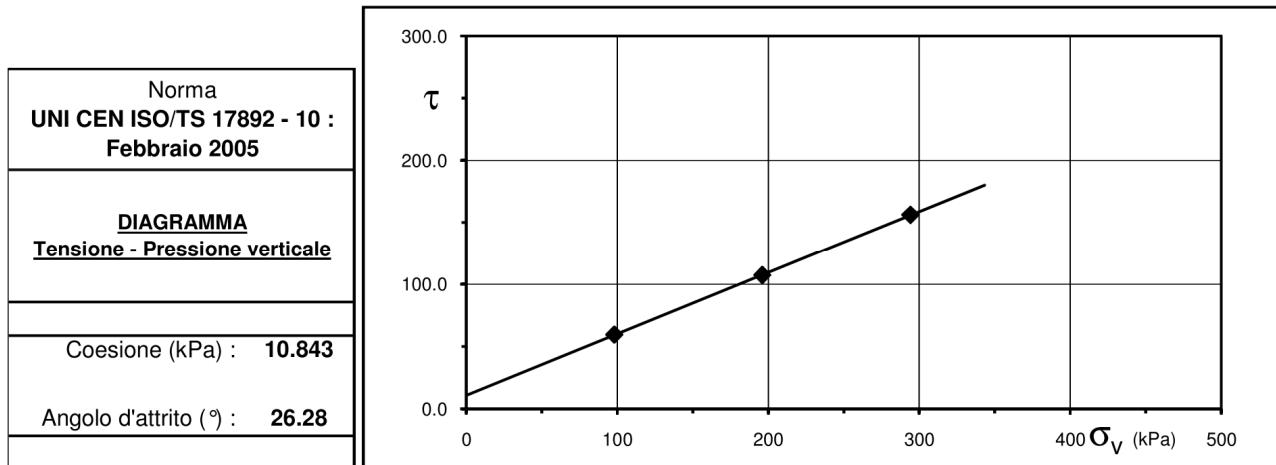
PILA 1 Prova di taglio diretto – Valori di Picco

Carico applicato (kPa)	98.07	196.13	294.20
Tensione a rottura (kPa)	59.49	107.22	156.32
Spost. Oriz. a rottura (mm)	6.91	6.82	6.60

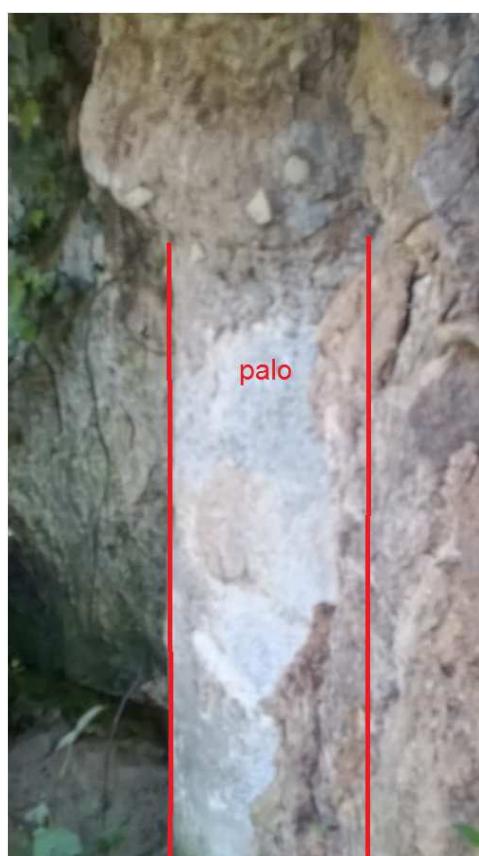
I parametri geotecnici di riferimento delle litologie riscontrate sono quelli precedentemente descritti, per l'impossibilità di accedere alle pile con mezzi meccanici, per mancanza di piste, non è stato possibile svolgere indagini più approfondite in corrispondenza delle stesse, pertanto si potranno integrare le indagini geognostiche appena saranno approntate le piste, i fenomeni erosivi in atto hanno messo a nudo il terreno in corrispondenza della base dei plinti di fondazione delle Pile 1 e 2, nel caso della pila 1 (lato ospedale) l'accentuato fenomeno erosivo ha scavato al di sotto del plinto di fondazione scoprendo due pali di fondazione, per cui è possibile che i pali siano presenti anche sotto le altre pile.

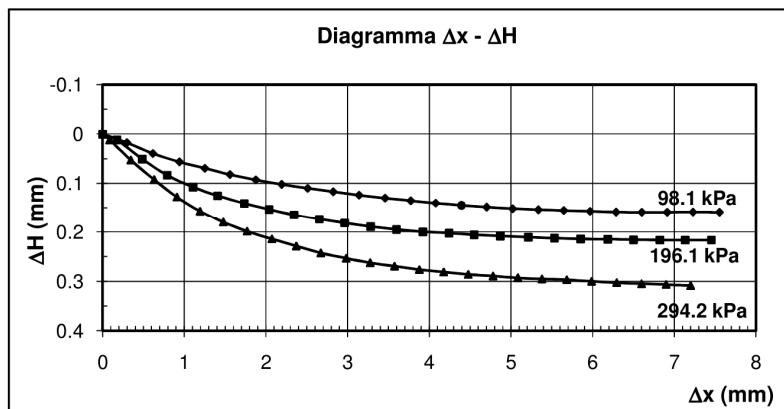
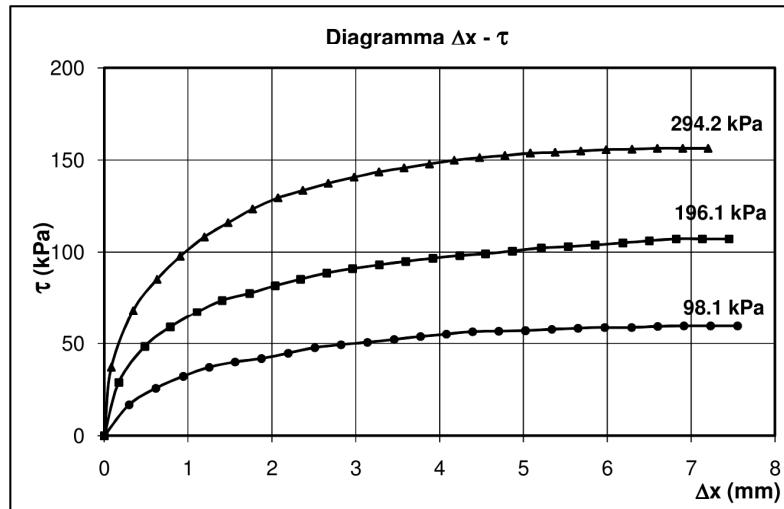
CAMPIONE: PILA 1

DIAGRAMMI DELLA FASE DI ROTTURA
