COMUNE DI LUINO (VA)

STUDIO IDRAULICO DI VALUTAZIONE DI DETTAGLIO
DELLE CONDIZIONI DI PERICOLOSITÀ E RISCHIO
REDATTO AI SENSI DEL PGRA

MARZO 2019

RELAZIONE TECNICA ED ILLUSTRATIVA

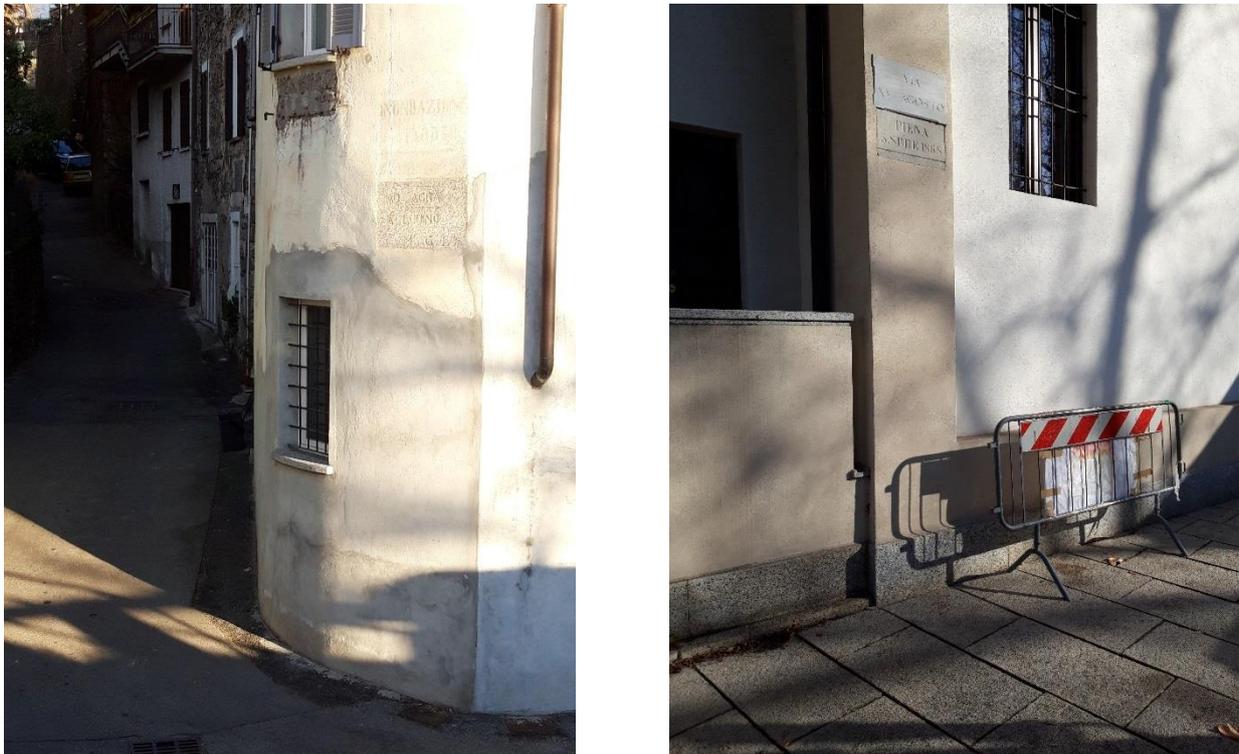
Figura 4. Traccia dell'esondazione avvenuta nel 1868: a sinistra a Colmegna, a destra sulla chiesa di S. Giuseppe in via XV Agosto.

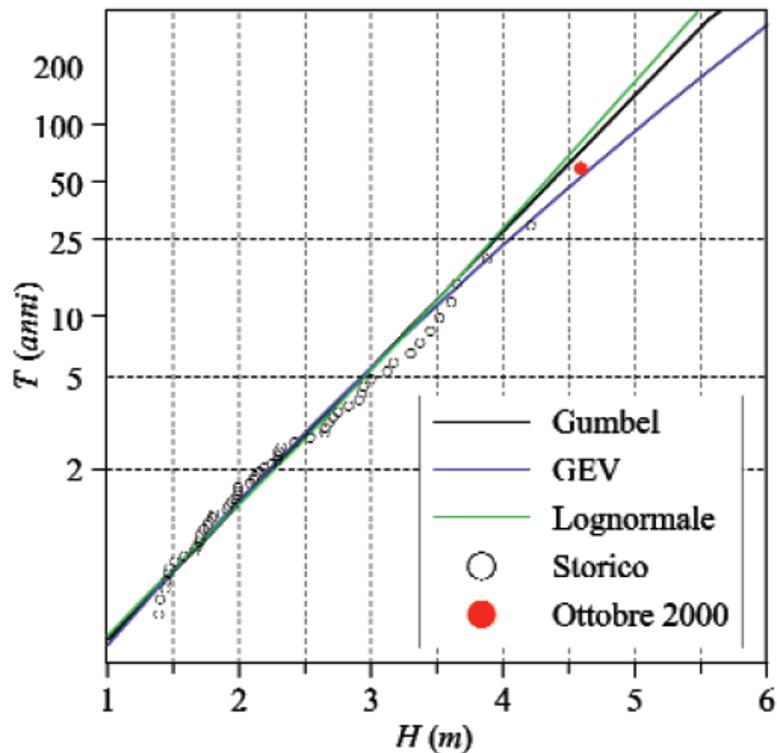
Figura 5. Risultati dell'analisi statistica dei massimi livelli giornalieri massimi annui rilevati all'idrometro di Sesto Calende (M. Cattaneo, U. Maione, P. Mignosa, M. Tomirotti, 2000. *L'evento di piena dell'ottobre 2000 sul bacino del Ticino*).

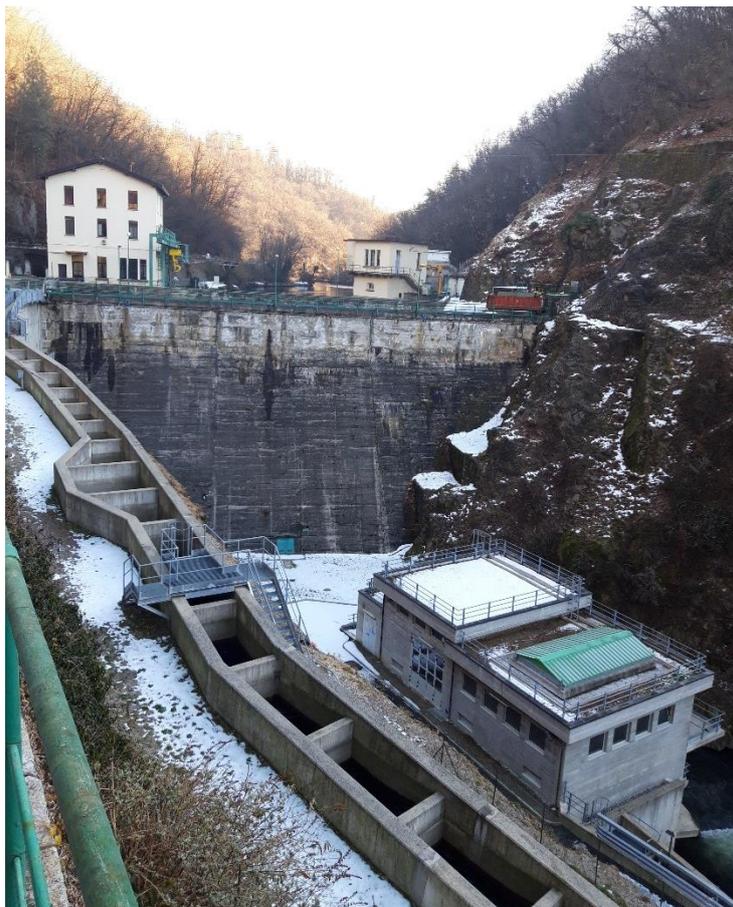
Figura 7. Sbarramento dell'ENEL sul fiume Tresa a monte di Creva.

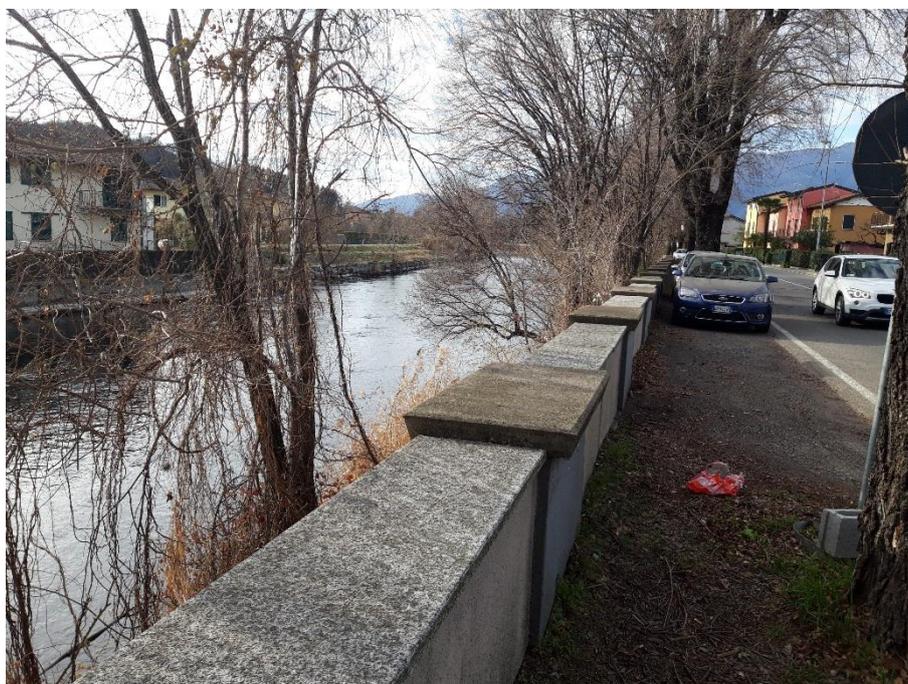
Figura 8. Fiume Tresa lungo via Don Piero Folli: si noti il muretto per contenere le piene.

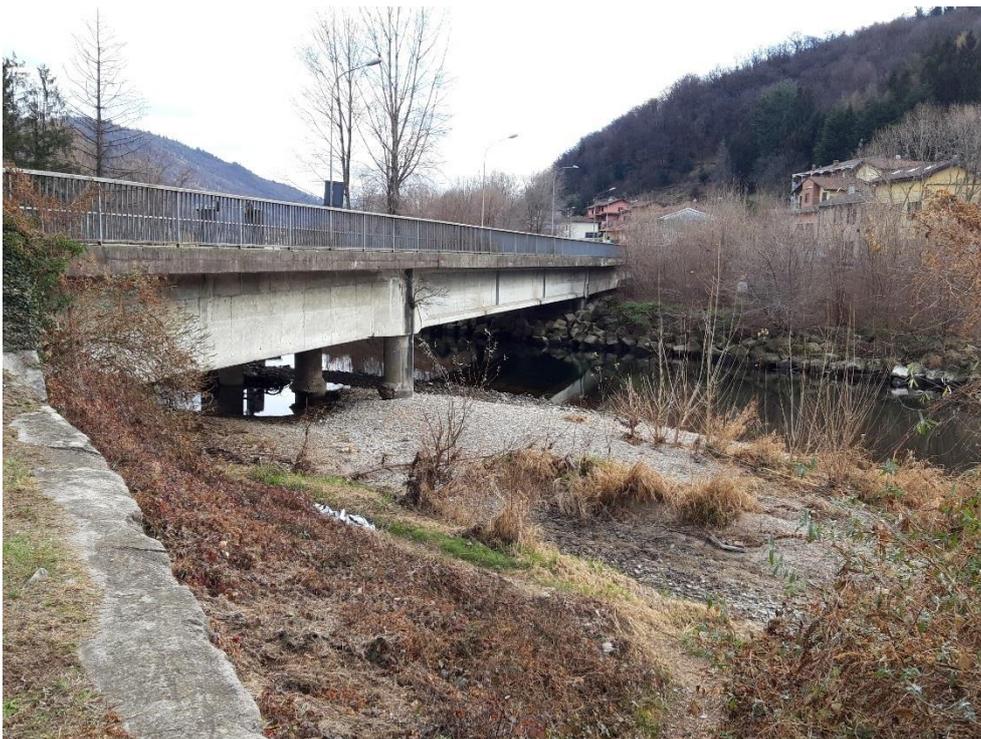
Figura 9. Ponte di via Dante Alighieri sul Tresa.

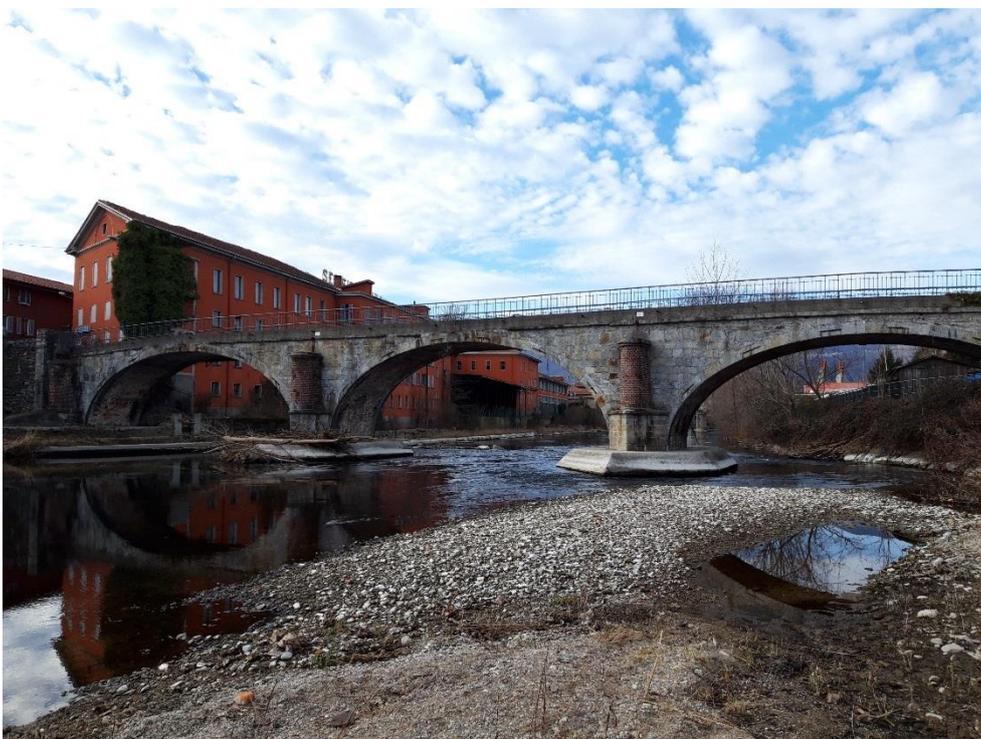
Figura 10. Ponte sul Tresa a valle di via Dante Alighieri.

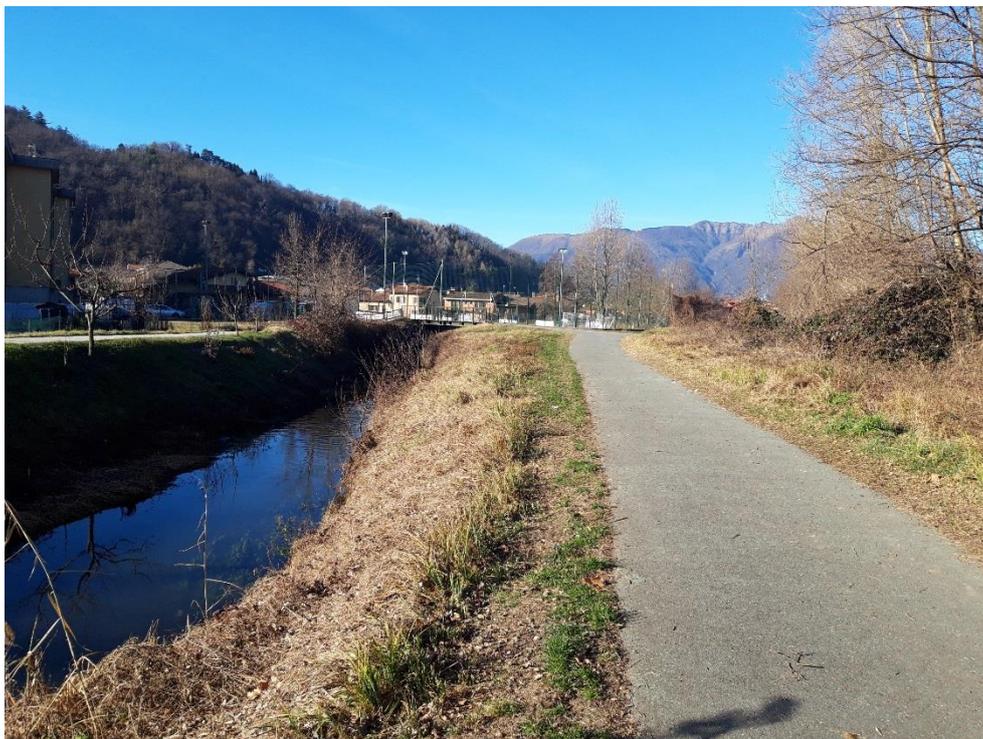
Figura 13. Il Fosso Mondiscia nel tratto arginato.

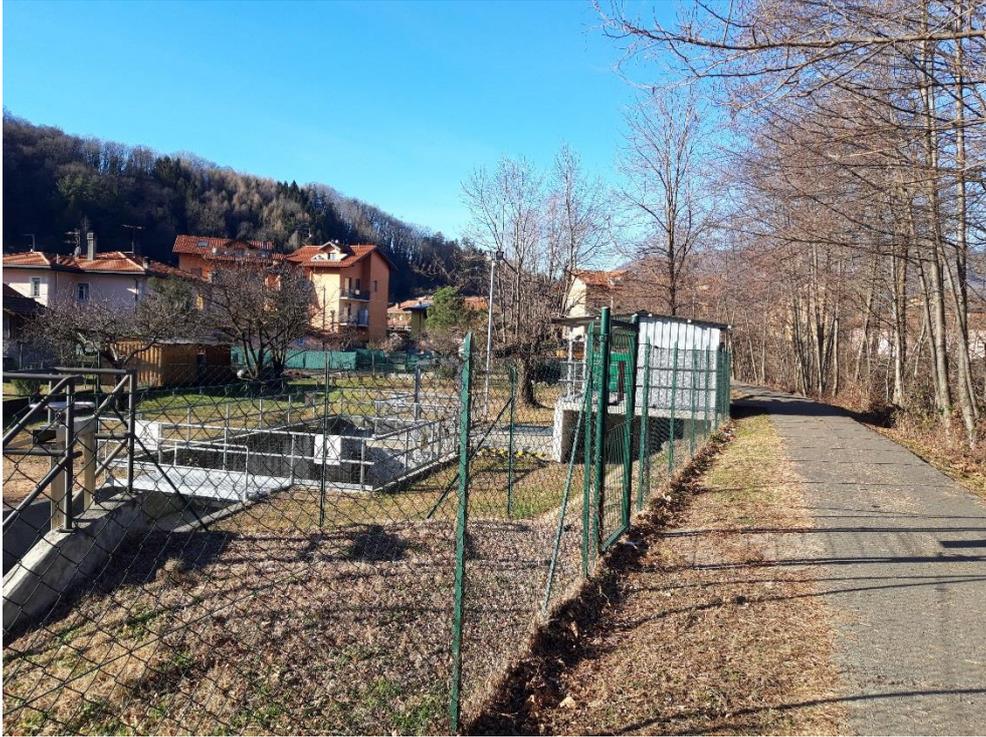
Figura 14. Impianto di sollevamento per il recapito delle acque di sgrondo nel fosso Mondiscia in caso di piena sul lato verso Germignaga.

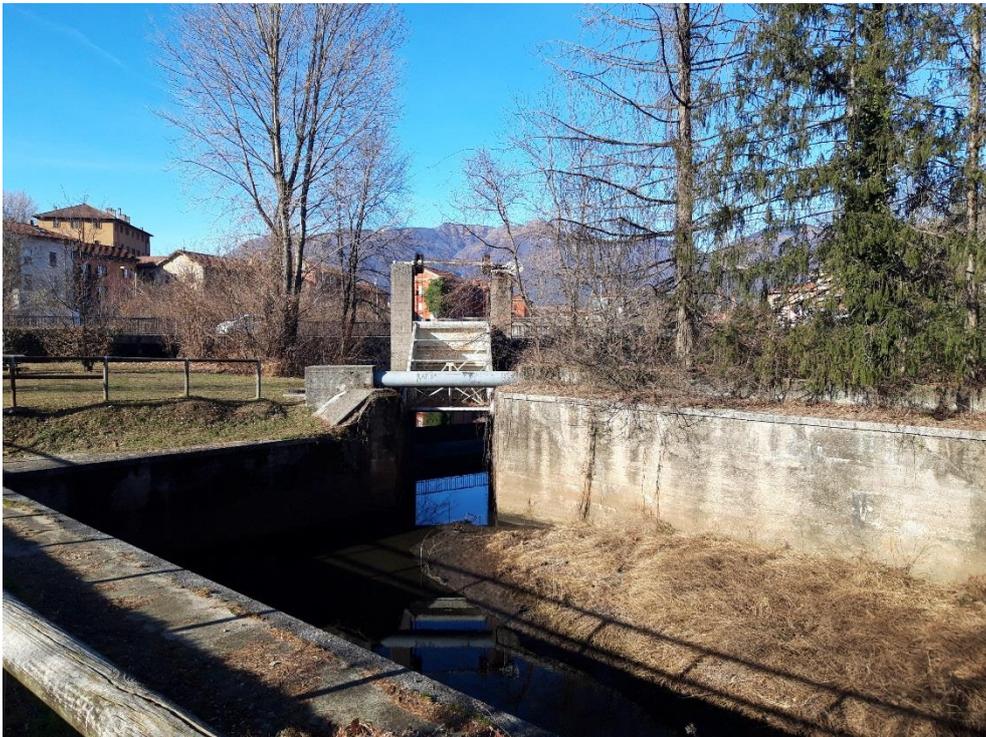
Figura 15. Sbarramento di confluenza nel Tresa.

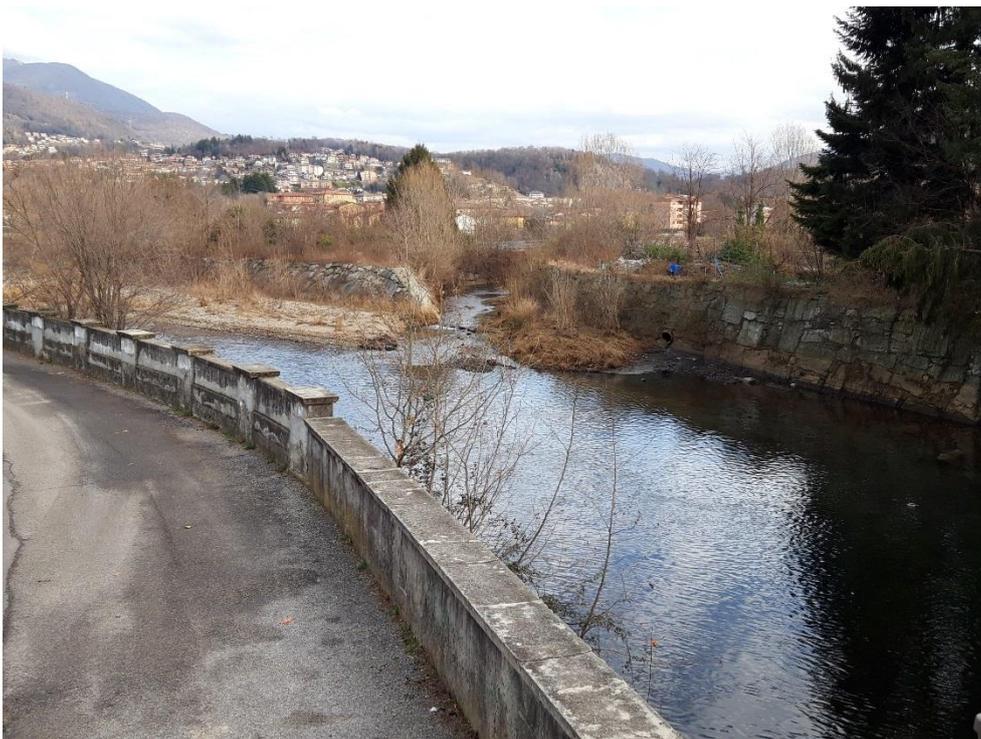
Figura 16. La nuova confluenza nel Tresa.

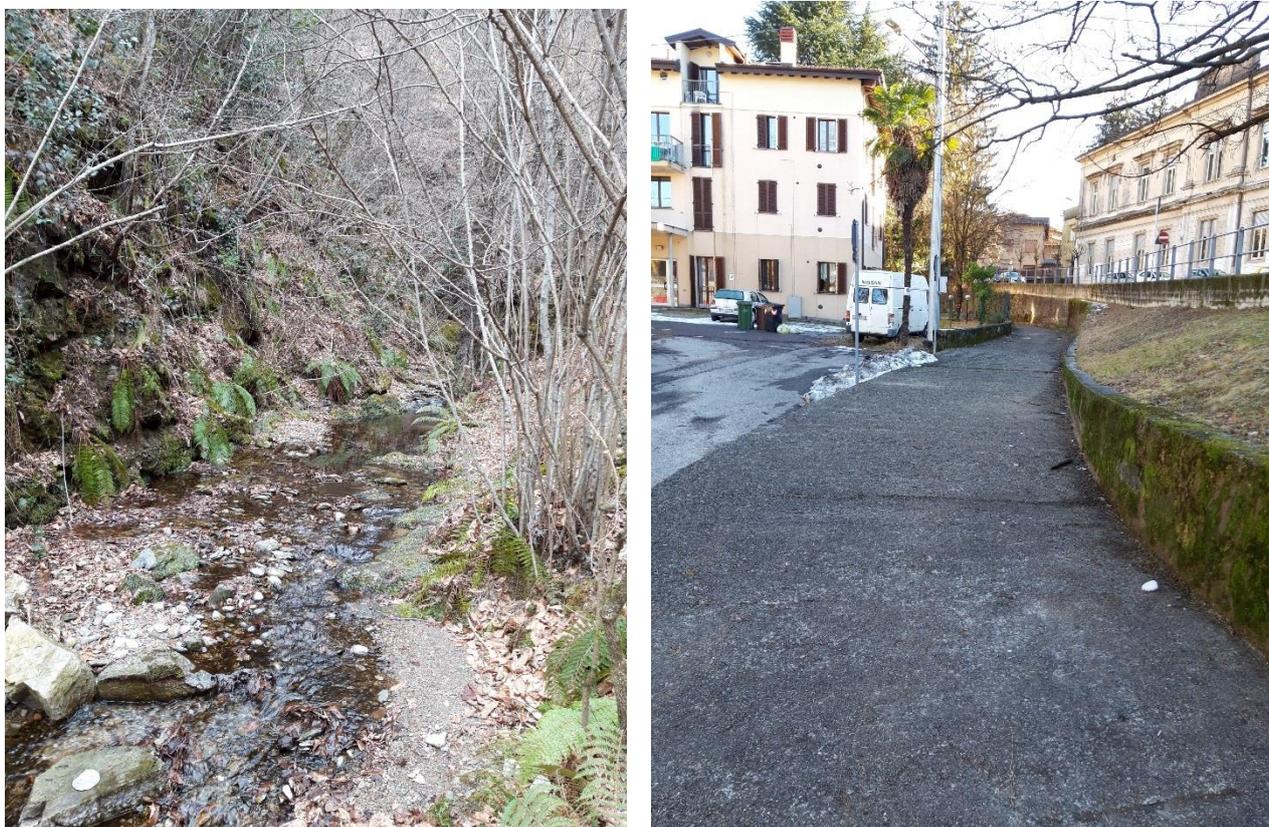
Figura 19. A sinistra il torrente nella valle presso Pezzalunga, a destra la tombinatura del torrente di Luina.

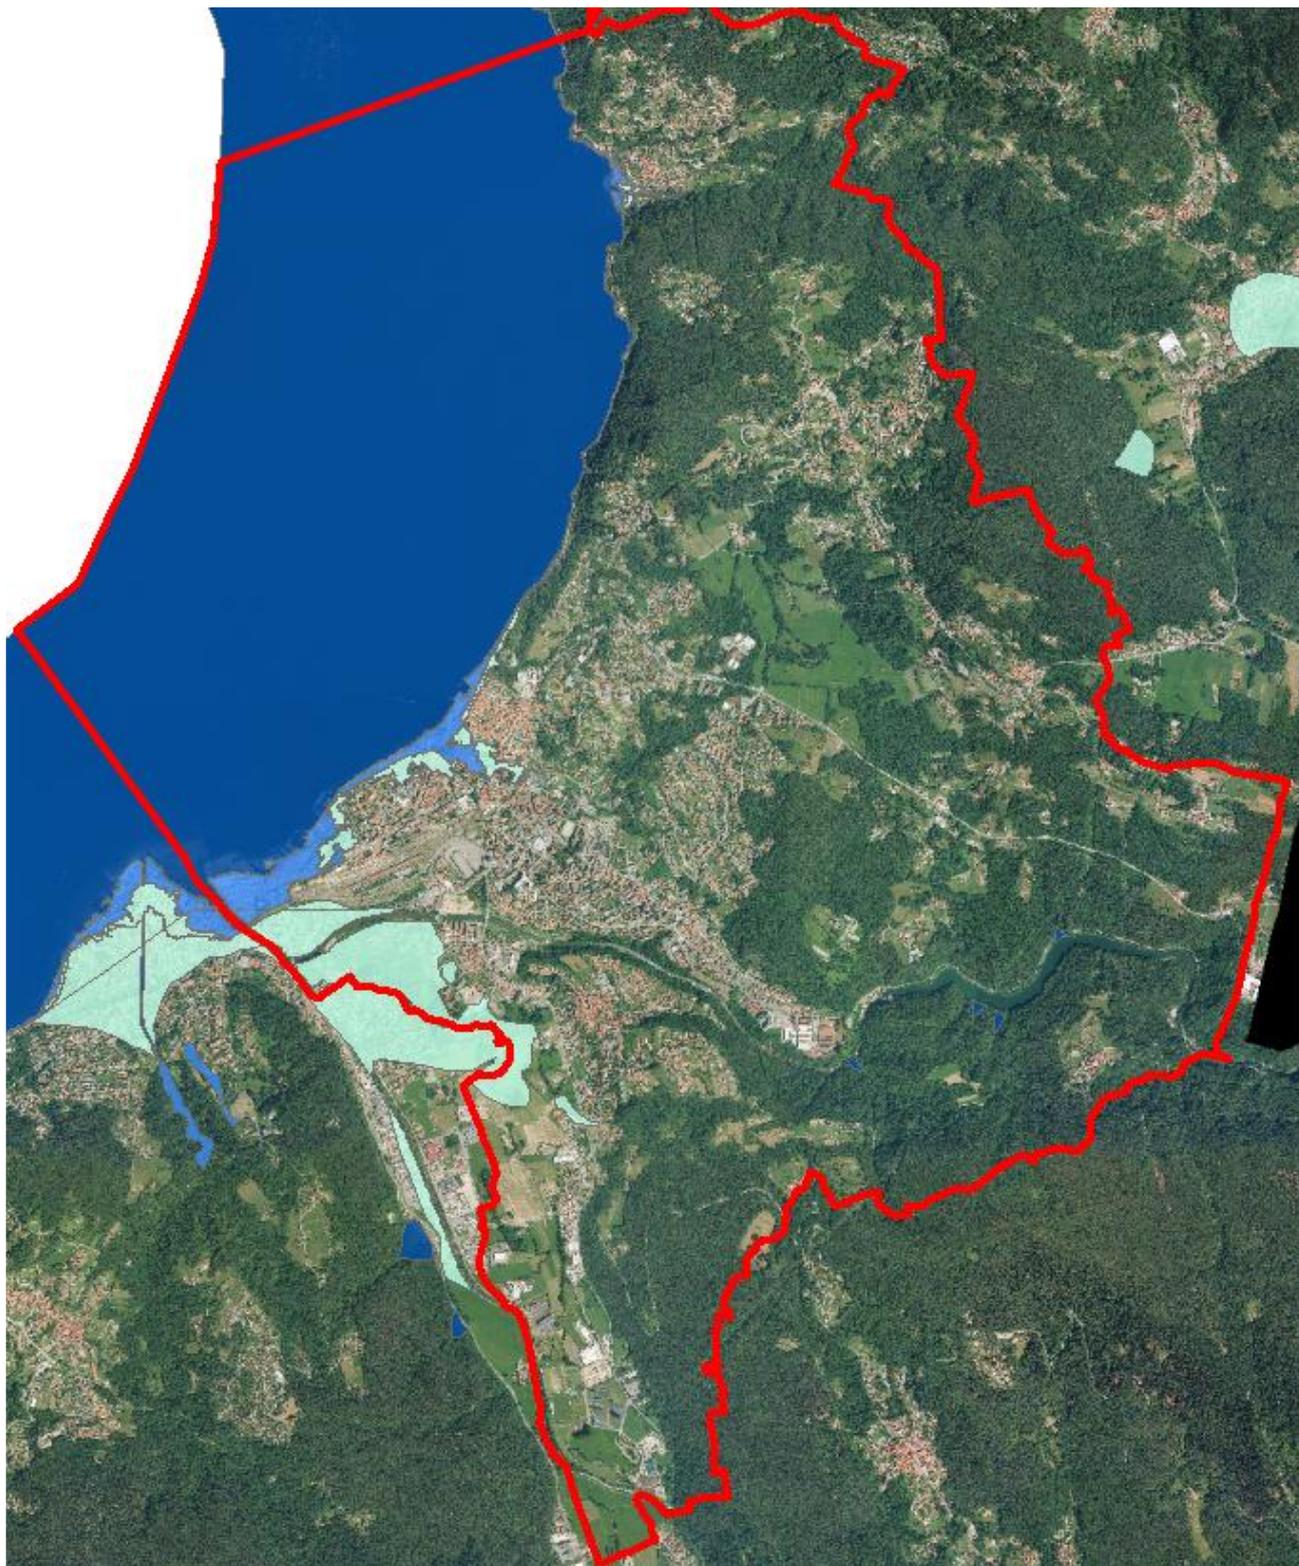
Figura 21. La cartografia delle aree a diversa pericolosità nella zona esaminata: L – scenario raro – azzurro chiaro, M – scenario poco frequente – azzurro scuro, H – scenario frequente - blu su ortofoto Regione Lombardia. In rosso il confine comunale.

Di seguito si riportano le mappe della pericolosità e del rischio, aggiornate al 2015, per la zona esaminata interessata dagli allagamenti del Lago Maggiore e del reticolo secondario sul margine meridionale del territorio comunale.

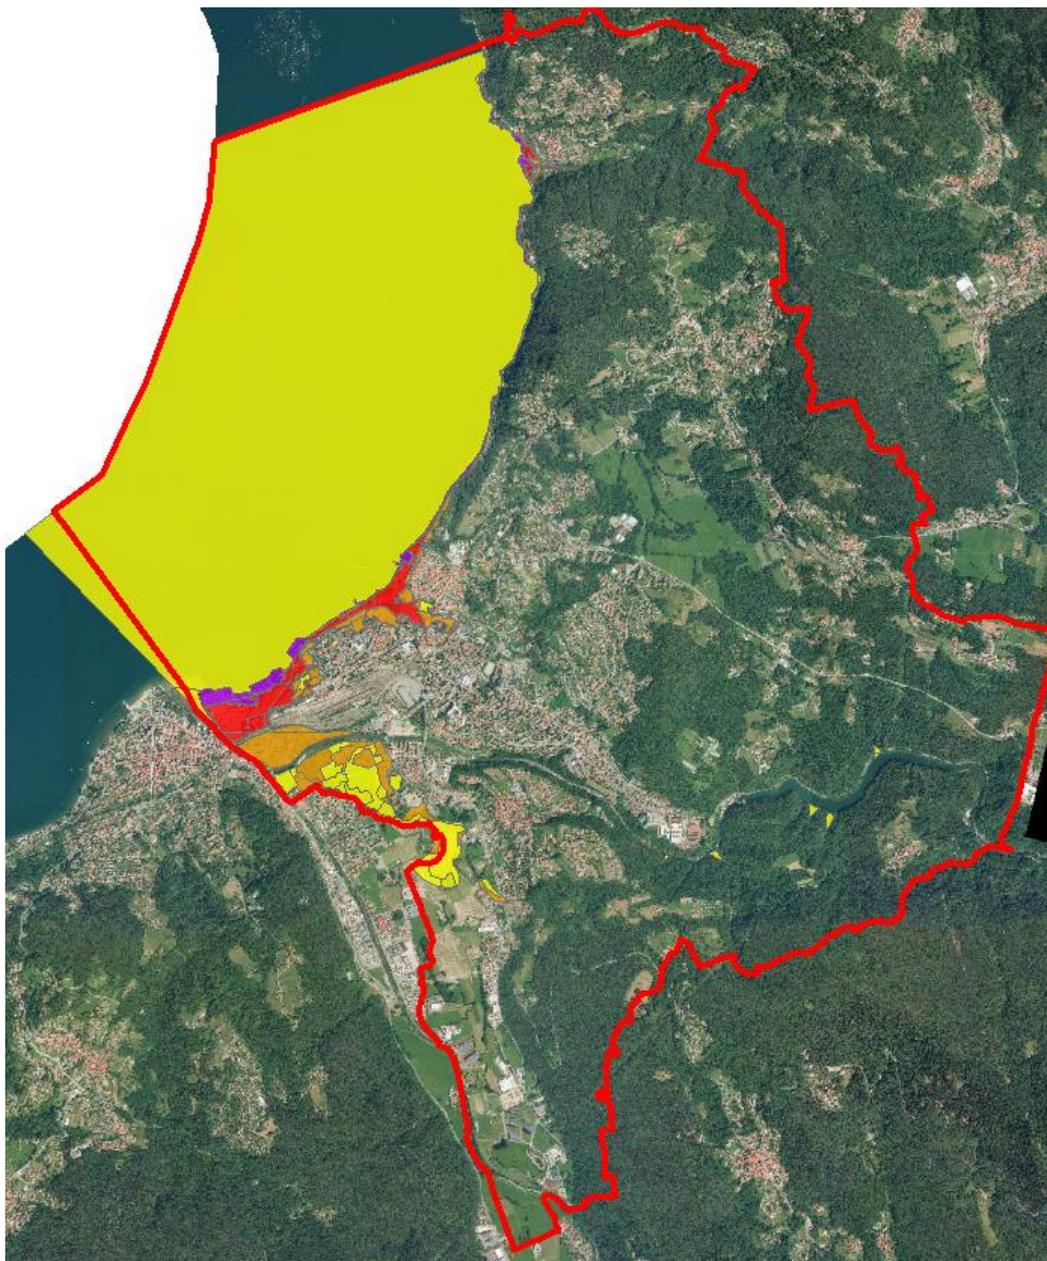
Figura 22. La cartografia delle aree a rischio nella zona esaminata: R1 – giallo, R2 – arancione, R3 – rosso, R4 – viola su ortofoto Regione Lombardia. In rosso il confine comunale.

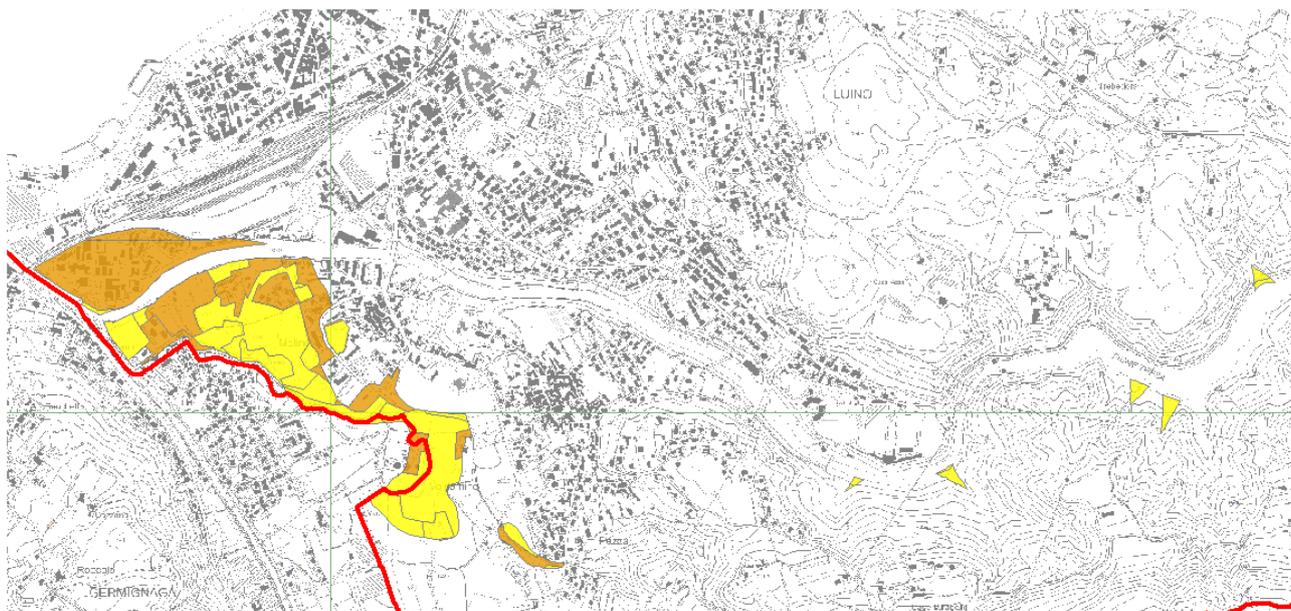
Figura 23. La cartografia delle aree a rischio nella zona esaminata: R1 – giallo, R2 – arancione, R3 – rosso, R4 – viola (da Geoportale Lombardia) a causa della presenza del RSCM. In rosso il confine comunale.

Tale area peraltro è classificata dal PAI quale area di esondazione a pericolosità media o moderata (Em). Di seguito si fornisce uno stralcio della carta del rischio derivante dal RSCM.

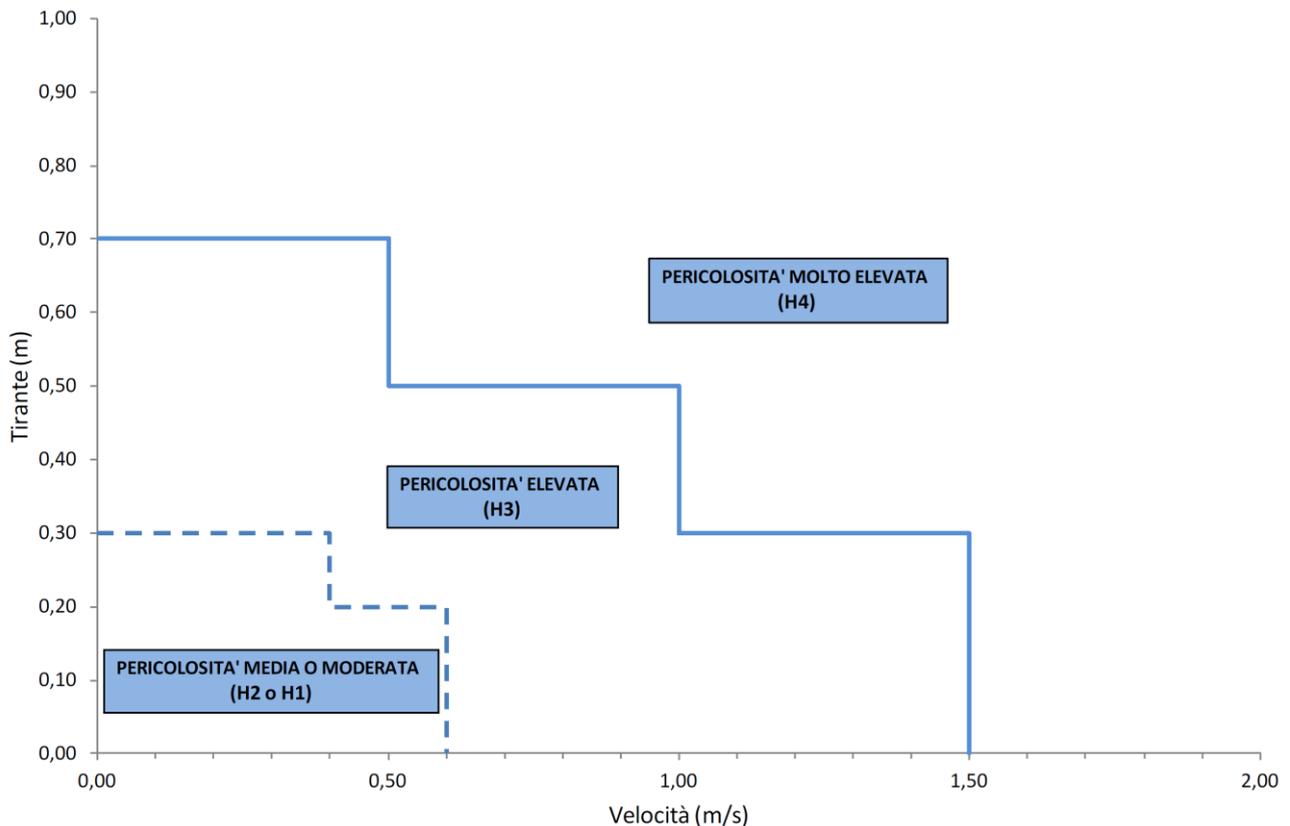
Figura 24. Identificazione della pericolosità.

Per la classificazione dei diversi livelli di pericolosità idraulica si fa riferimento al grafico seguente.

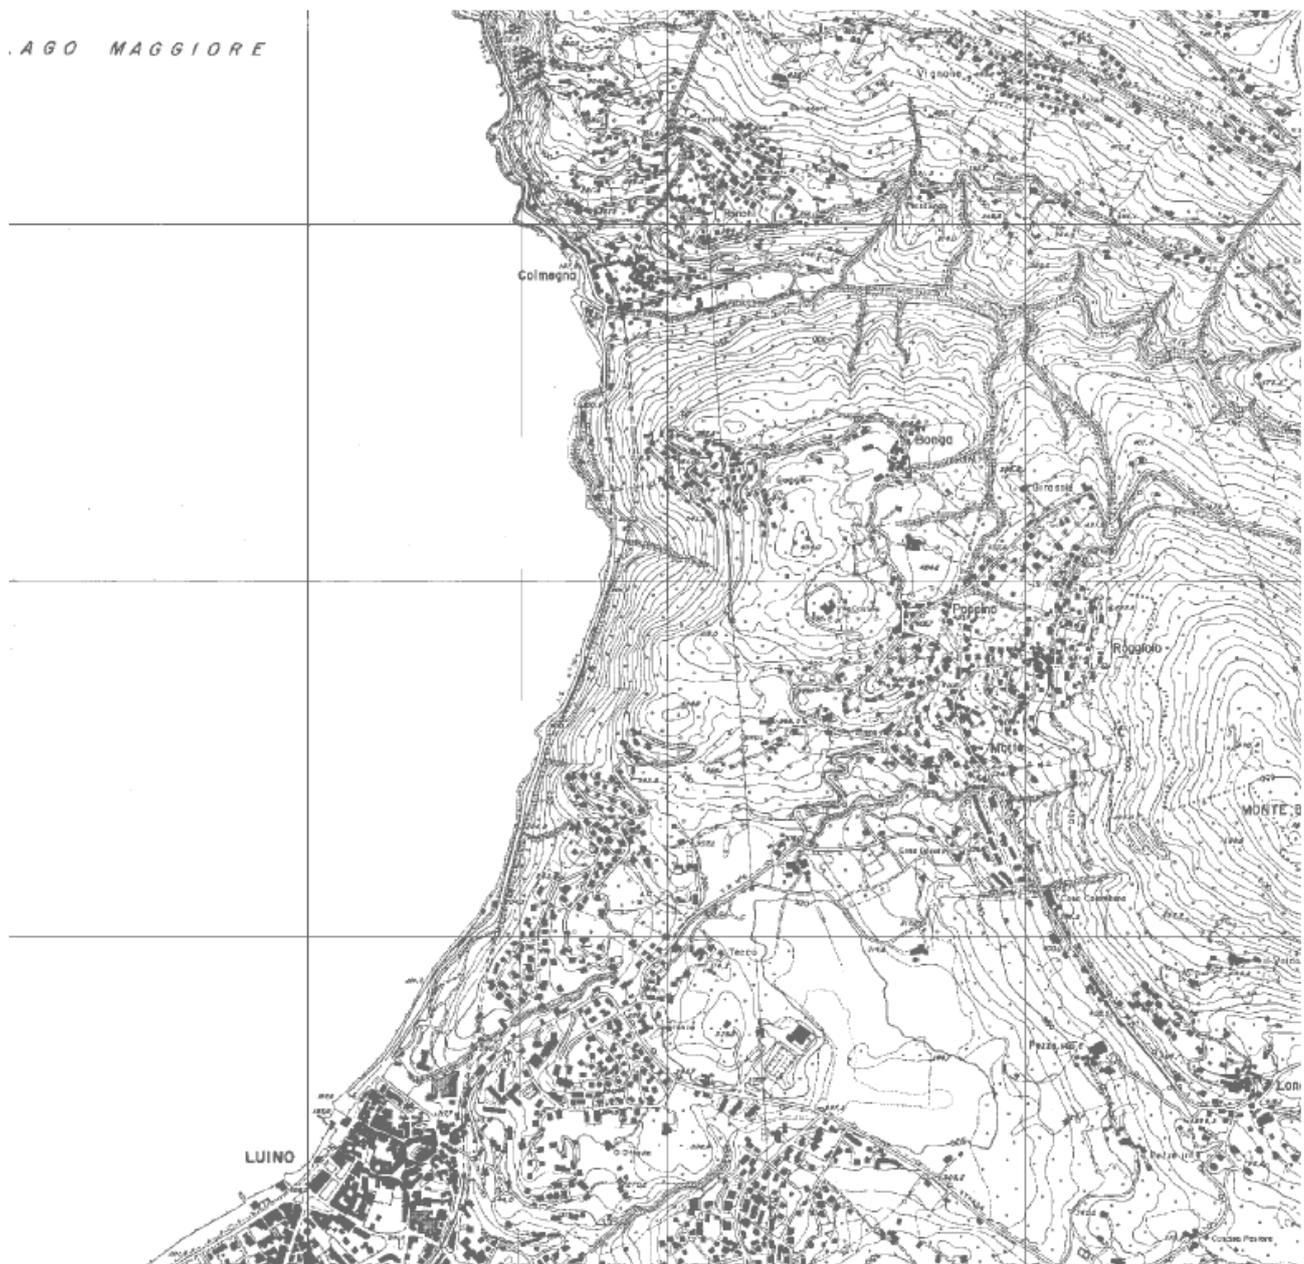
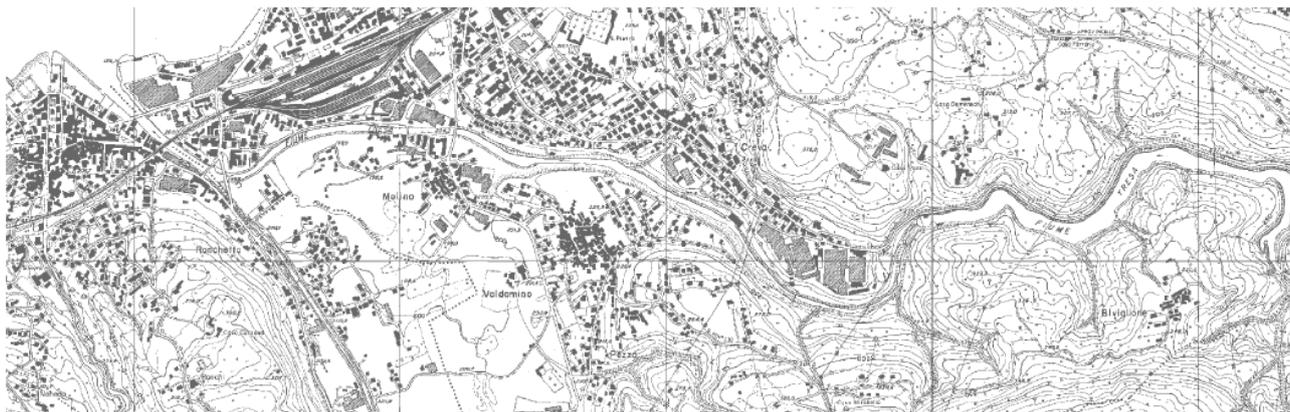
Figura 25. Cartografia dell'Elaborato 2 – Allegato 4 del PAI per la zona esaminata.

Come si osserva dalla successiva figura l'elaborato 2 del PAI nell'Allegato 4 non contiene l'individuazione di aree a rischio nel territorio comunale.

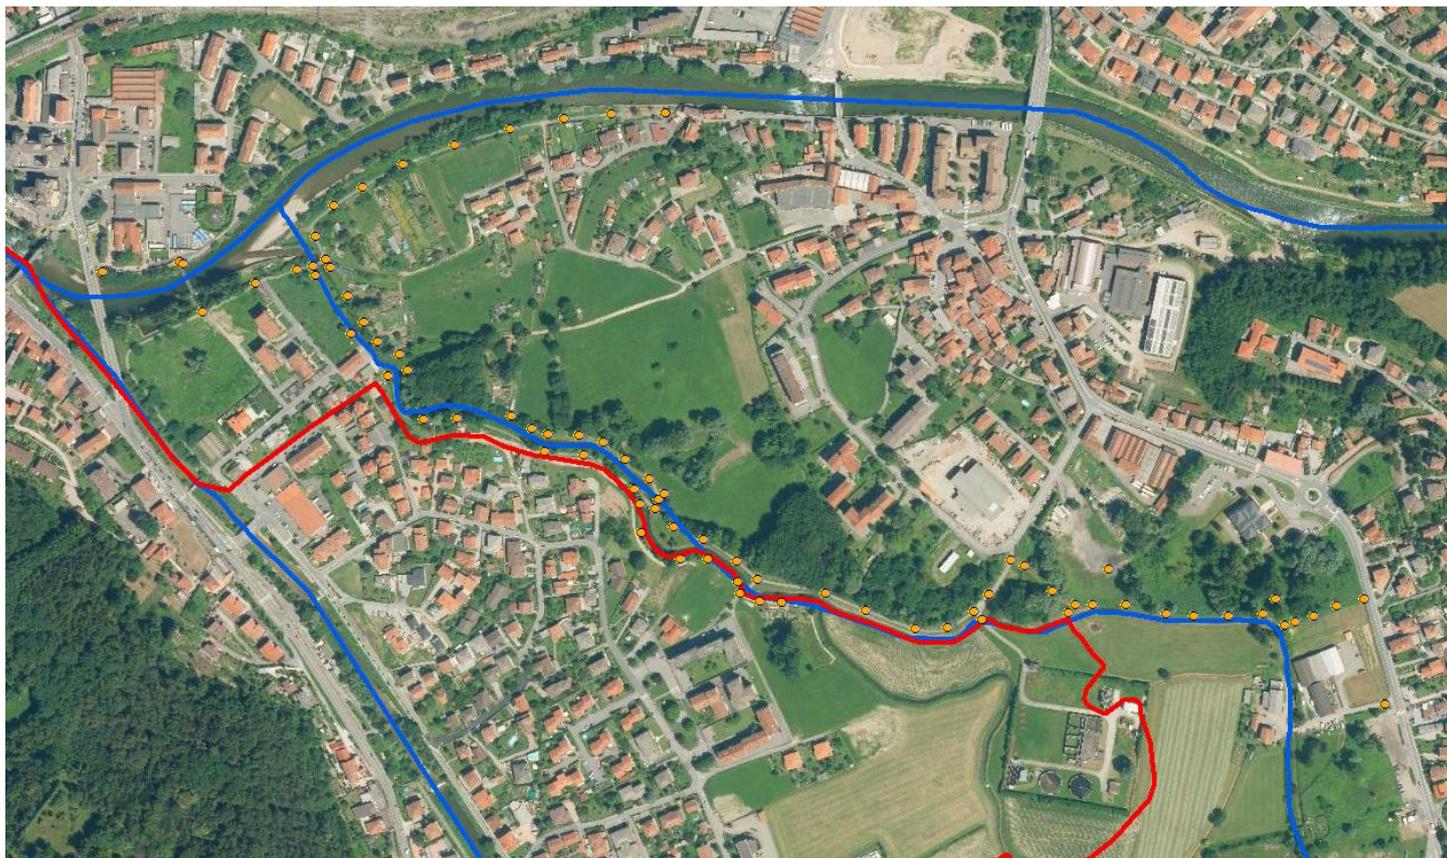
Figura 34. In arancione i punti rilevati lungo l'asta della Valle Maina e del fiume Tresa.

Nella seguente figura si identificano i punti rilevati.

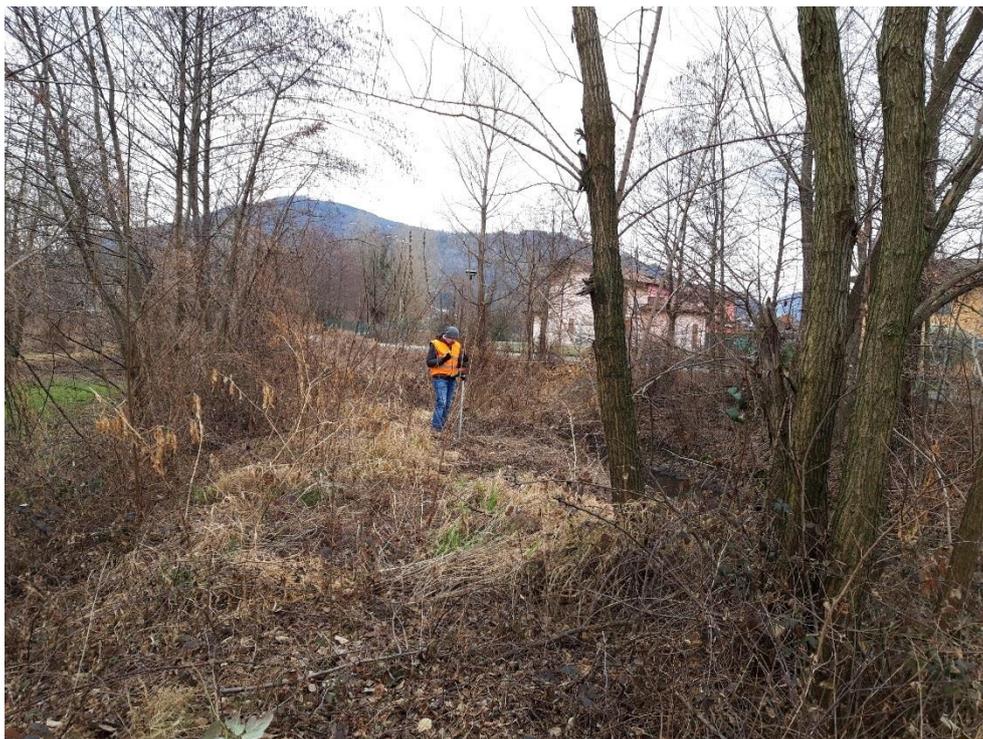
Figura 35. Rilievo dell'argine in sponda destra idrografica della Valle Maina.

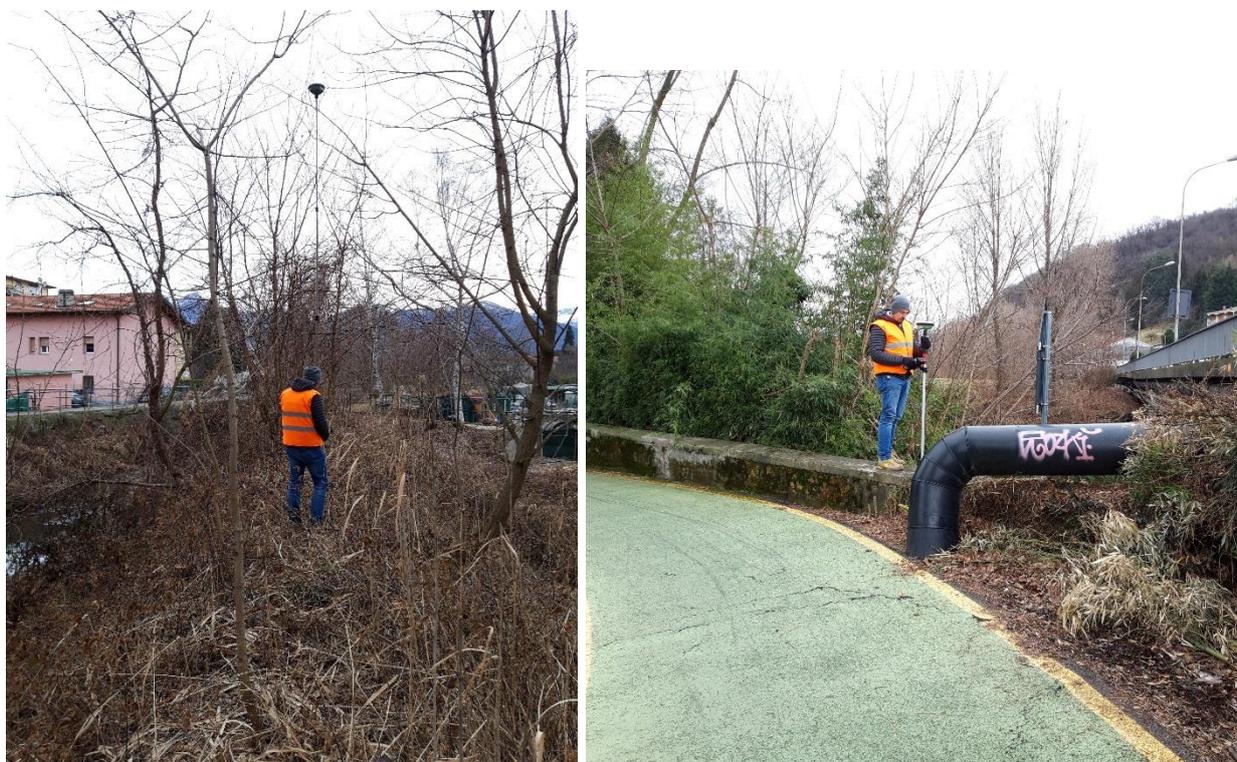
Figura 36. A sinistra rilievo dell'argine in sponda destra idrografica della Valle Maina e a destra sul fiume Tresa nei pressi dell'attraversamento della ciclabile.

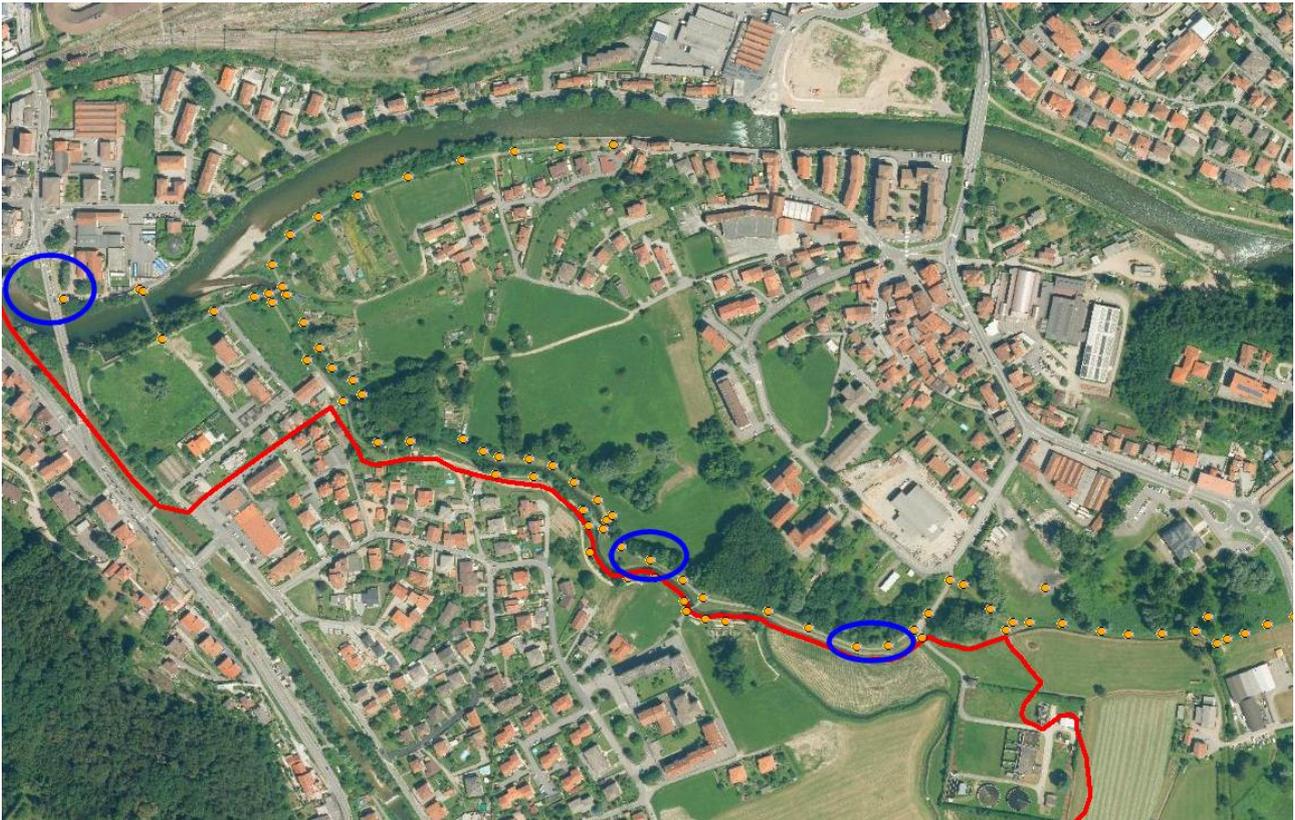
Figura 37. In blu sono evidenziati i punti del rilievo topografico che mostrano quote inferiori a quella di 100 anni di tempo di ritorno.

caratterizzanti la piena con tempo di ritorno di 100 anni. Si evidenzia tuttavia come la differenza di quota rispetto a tale soglia sia in generale nell'ordine dei 20-30 cm, dunque con scarso franco di sicurezza. Sono tuttavia presenti alcuni punti dell'argine ove le quote degli argini sono inferiori alla soglia di 198.122 m s.l.m. che caratterizza la piena con tempo di ritorno centennale con una differenza di quota sino a 40 cm. Questo fa sì che la piena possa interessare anche la fascia a tergo degli argini a causa di questi abbassamenti localizzati, che vengono riportati nella seguente figura.

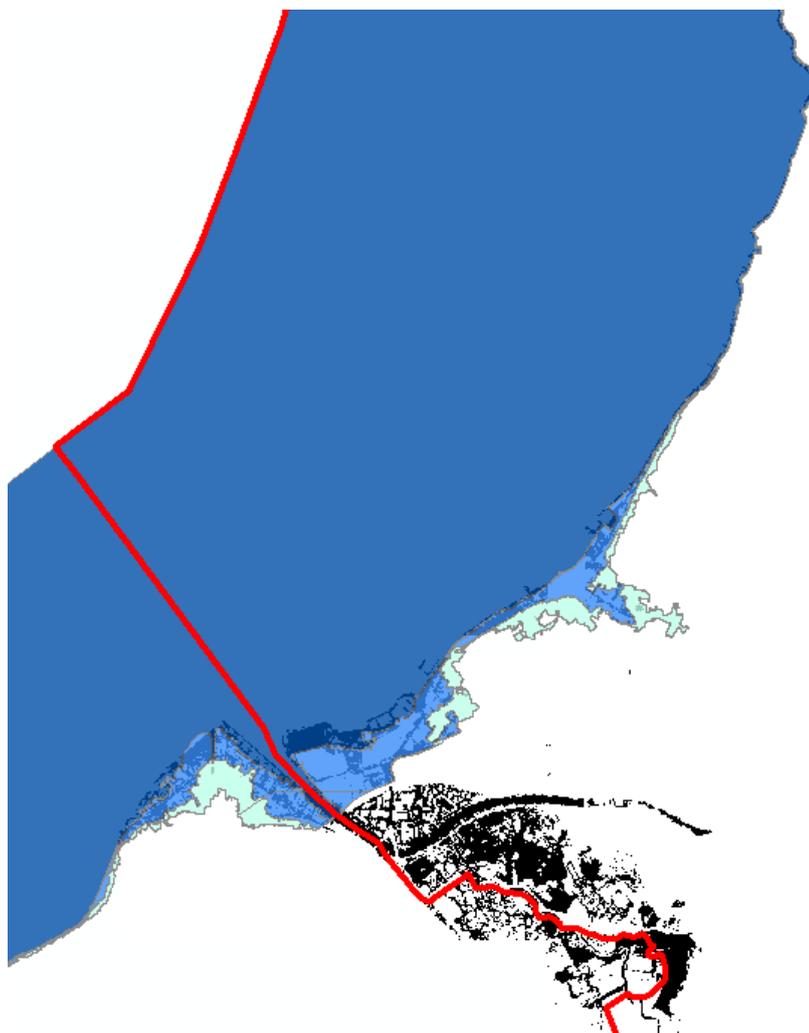
Figura 38. Mappe PGRA (in blu-azzurro per il differente grado di pericolosità), sovrapposte alle quote altimetriche inferiori (in nero) a quelle che definiscono la pericolosità M, cioè minori di 198.122 m s.l.m..

territoriale. In generale si è osservato come le aree determinate dal PGRA corrispondano correttamente ai dati altimetrici del lidar. Per quanto riguarda la porzione meridionale del comune tuttavia i dati del PGRA riportavano come aree soggette a pericolosità solo quelle situate a nord della linea ferroviaria. Nella realtà anche parte dei territori a sud di tale linea, sono caratterizzati da quote altimetriche basse, che implicano la presenza di allagamenti da parte del lago Maggiore superando il ponte del fiume Tresa sotto la linea ferroviaria, come si vede nella successiva figura.

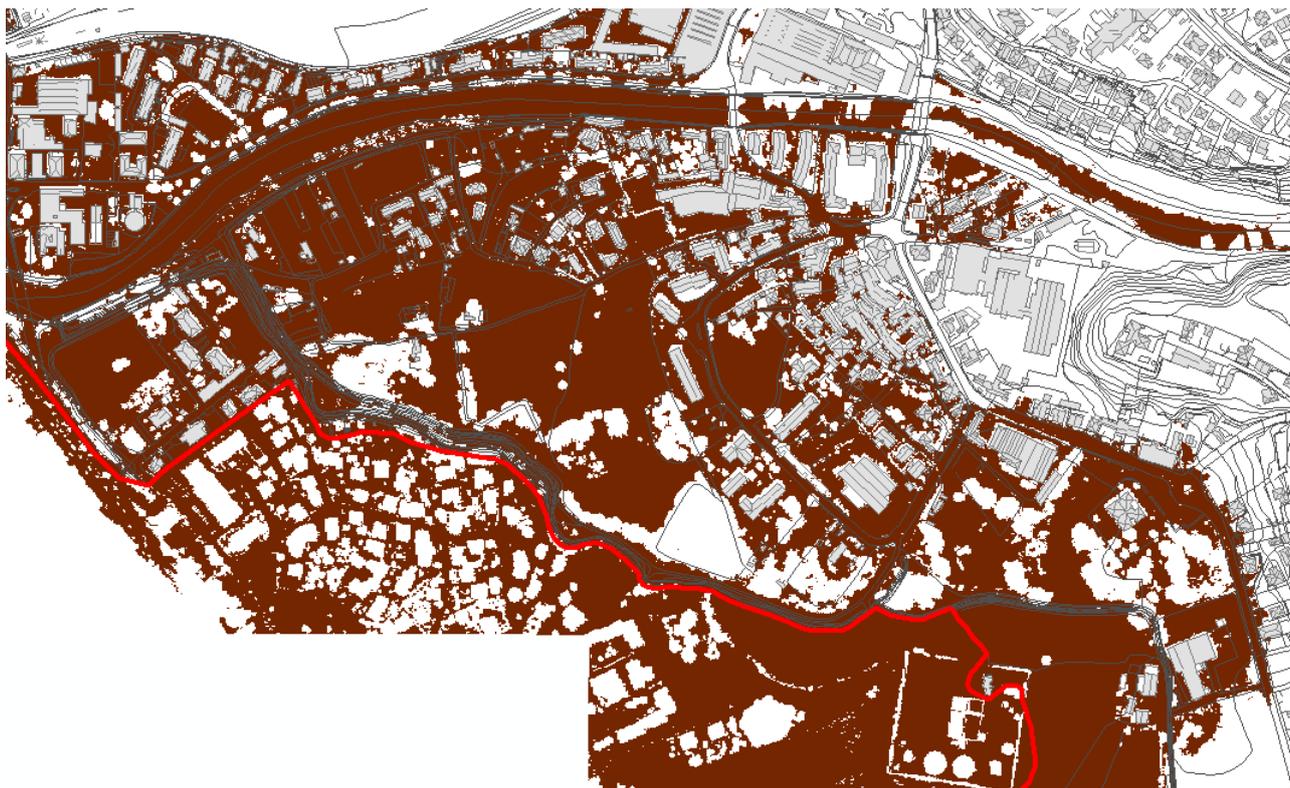
Figura 39. Rappresentazione in colore marrone dei dati lidar del territorio con quote inferiori al livello di pericolosità L (199.892m s.l.m.).

Nella successiva figura si mostrano ad esempio i dati lidar caratterizzanti le aree a quote inferiori al livello di pericolosità L, cioè 199.892m s.l.m..
