COMUNE DI LUINO (VA)

STUDIO IDRAULICO DI VALUTAZIONE DI DETTAGLIO
DELLE CONDIZIONI DI PERICOLOSITÀ E RISCHIO
REDATTO AI SENSI DEL PGRA

MARZO 2019

RELAZIONE TECNICA ED ILLUSTRATIVA

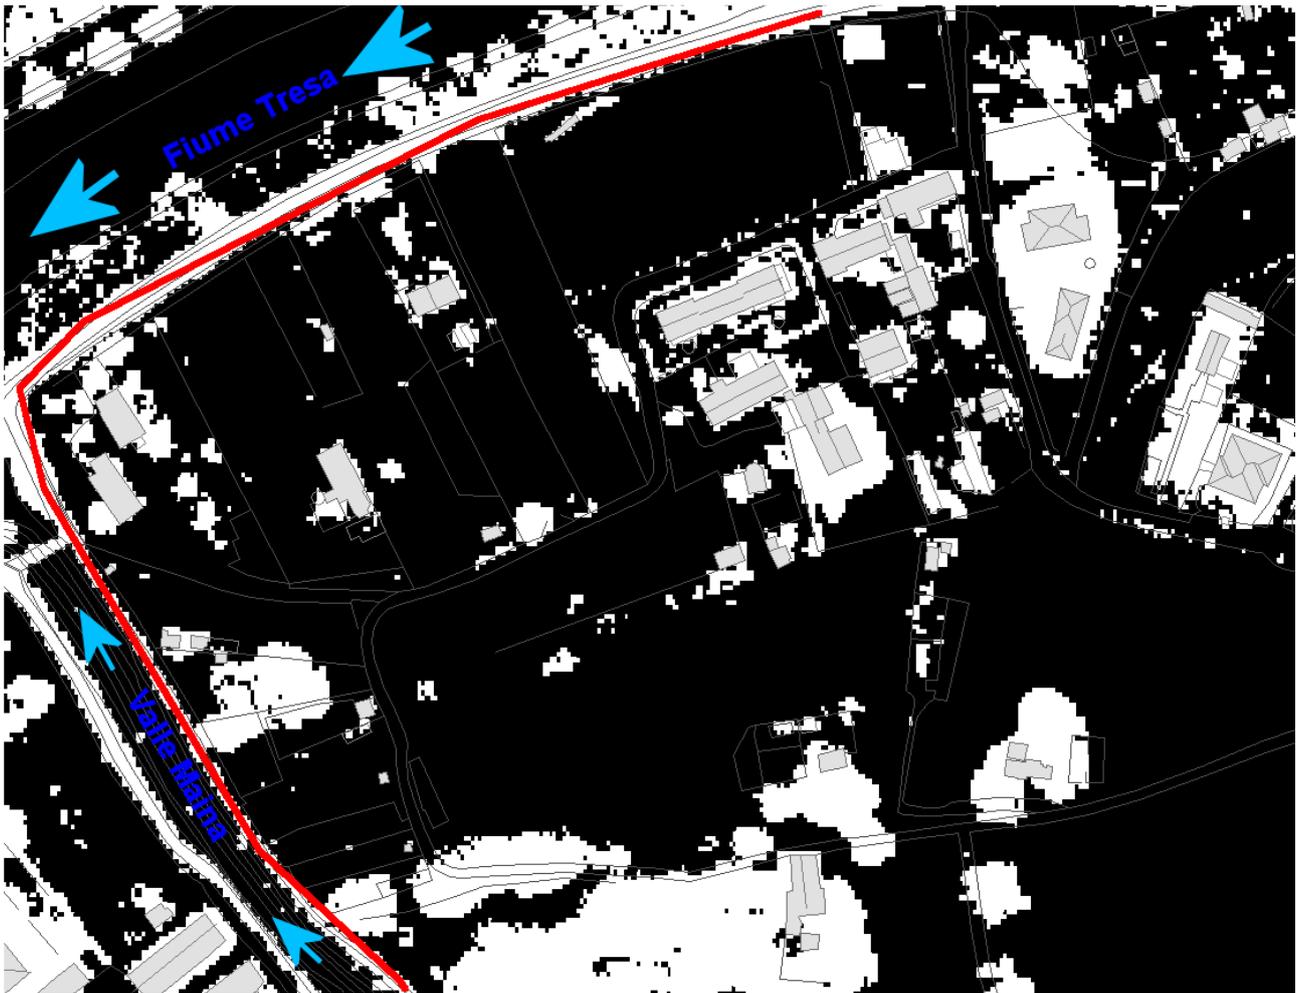
Figura 40. Esempio di aree protette da arginature (in rosso) lungo il Tresa e Valle Maina. Sono evidenziate in nero le quote inferiori al livello M (198.122m s.l.m.).

Effettivamente lungo i corsi d'acqua secondari presenti in questa porzione del territorio vi sono argini caratterizzati da quote superiori a quelle definite dal livello di pericolosità M (198.122m s.l.m.), che sono dunque in parte in grado di proteggere questi territori dall'espandersi della piena.

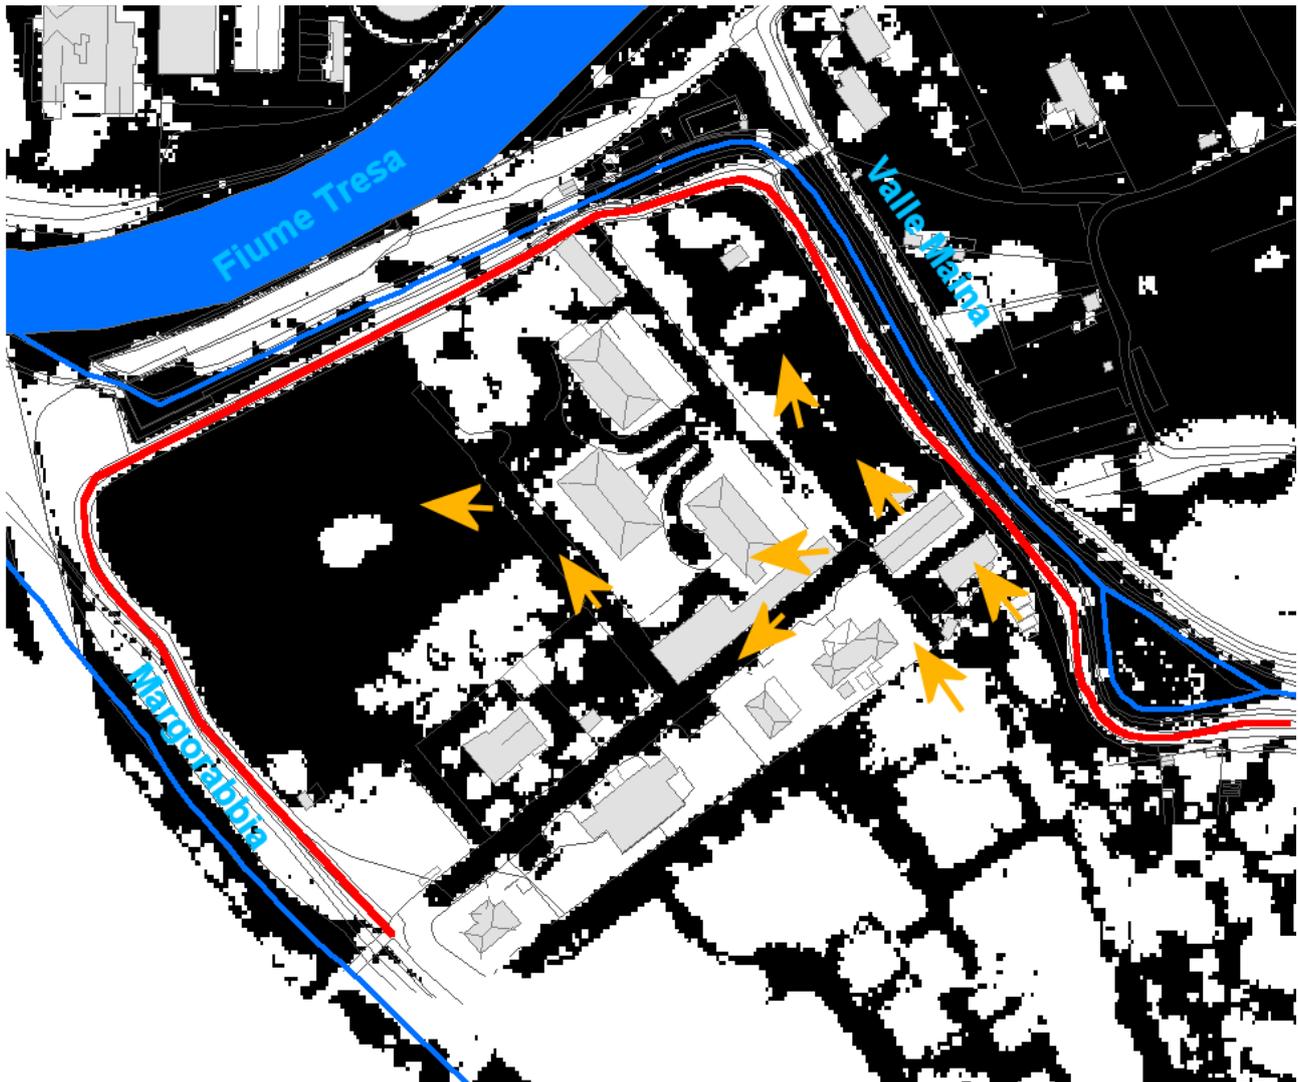
Figura 41. Esempio di aree protette da arginature (in rosso) lungo il Tresa e Margorabbia che tuttavia sono interessate da allagamenti. Sono evidenziate in nero le quote inferiori al livello M (198.122m s.l.m.) e con frecce arancioni i flussi idrici.

Nell'esempio che segue si mostra come l'area racchiusa dalle arginature indicate in colore rosso, che si mostrano effettivamente a quote maggiori di quelle di piena, sono tuttavia soggette ad allagamenti determinati da flussi d'acqua provenienti da sud, ove sono presenti territori a quote inferiori alla sommità delle arginature. Con le frecce si indicano le dinamiche di allagamento.

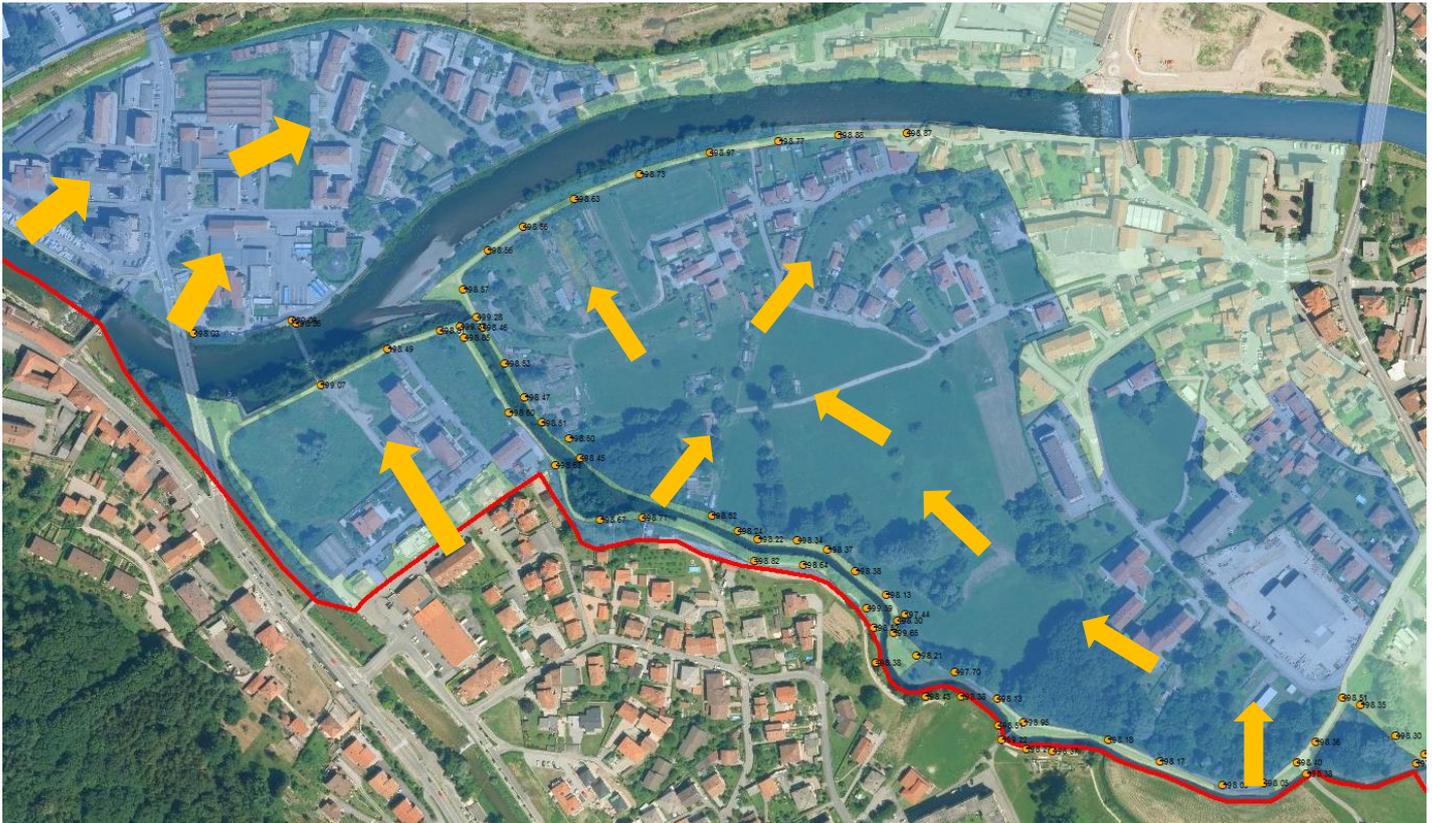
Figura 42. Identificazione delle aree a diversa pericolosità e flussi di propagazione delle piene. Le aree sono in colore blu, dal più scuro al più alto, con pericolosità: H, M, L. In rosso il confine comunale.

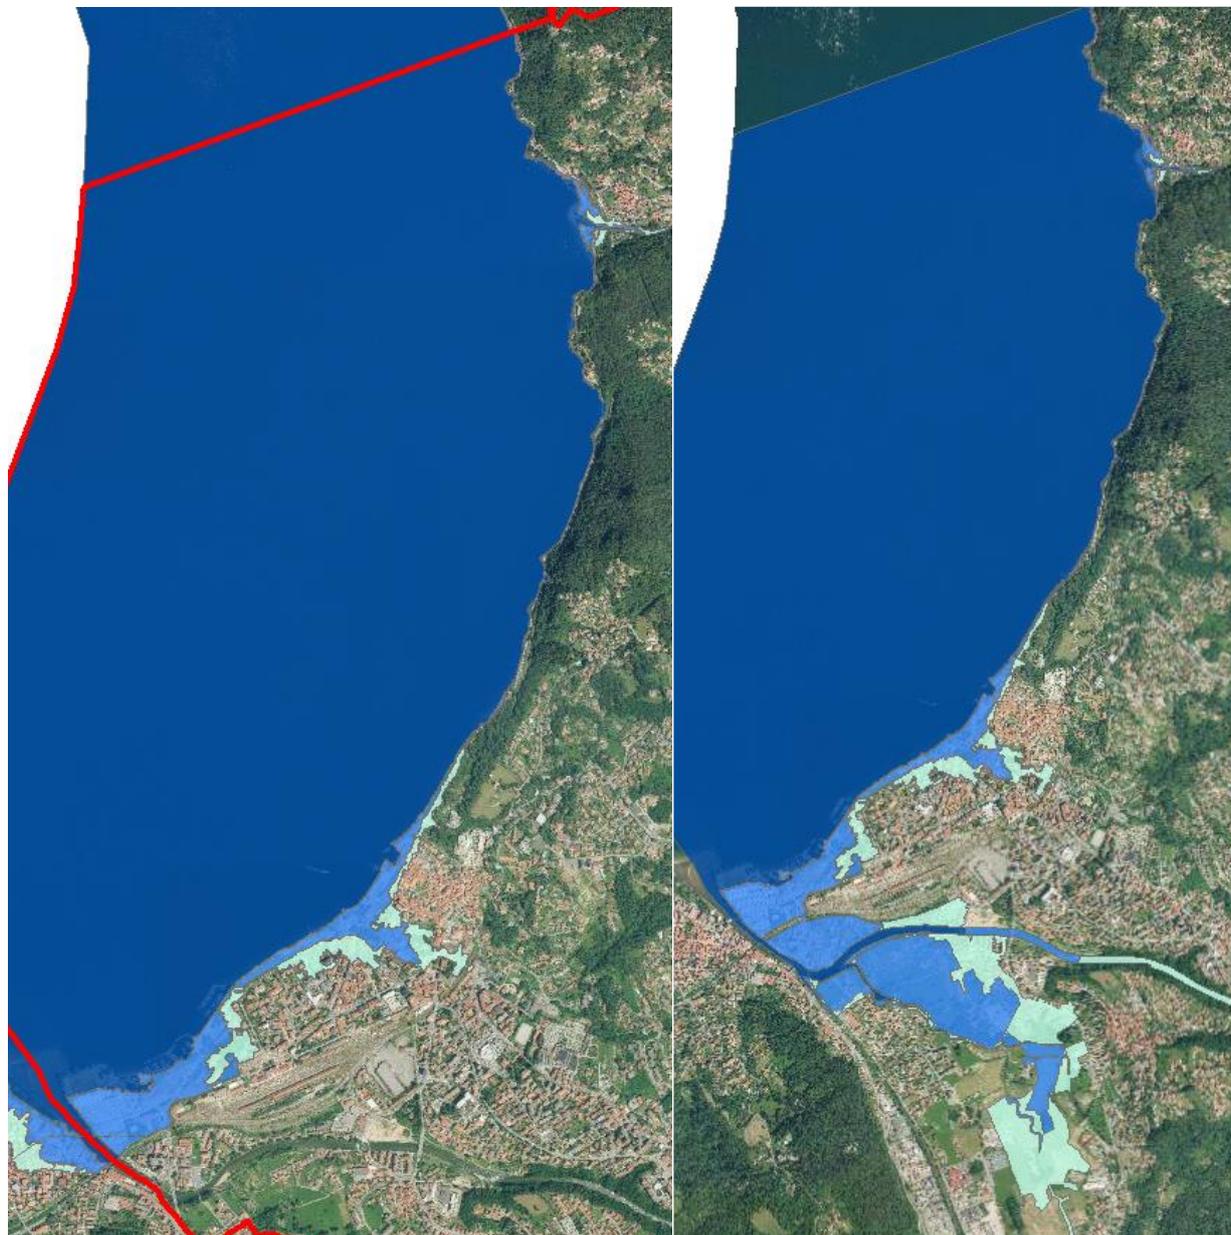
Figura 43. Differenza tra mappa della pericolosità per l'ambito lacuale ACL calcolata dal PGRA (a sinistra) e determinata dal presente studio (a destra).

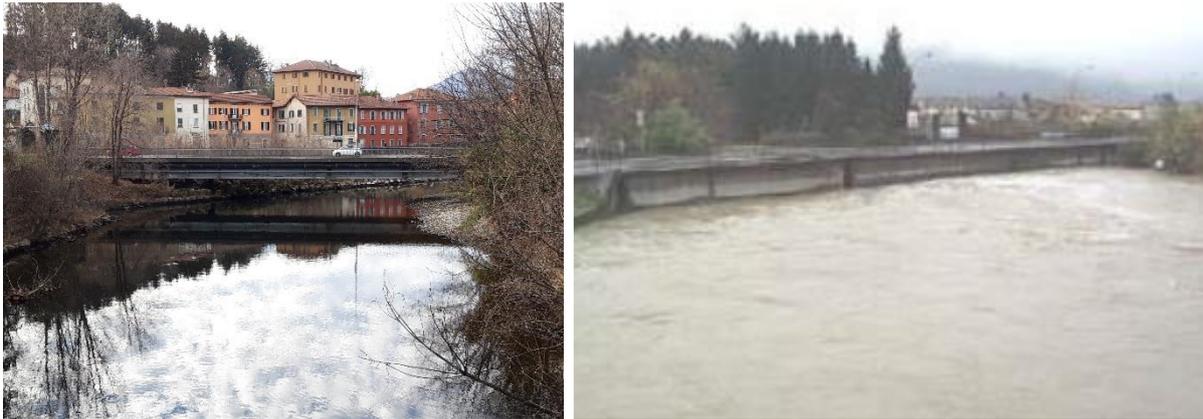
Figura 44. Il ponte stradale sulla SS394, via principale di comunicazione fra la Valcuvia e Luino, alla confluenza del fiume Tresa con il torrente Margorabbia, fotografato in una situazione di normalità e durante gli eventi del 2002 (CNR IRpi).

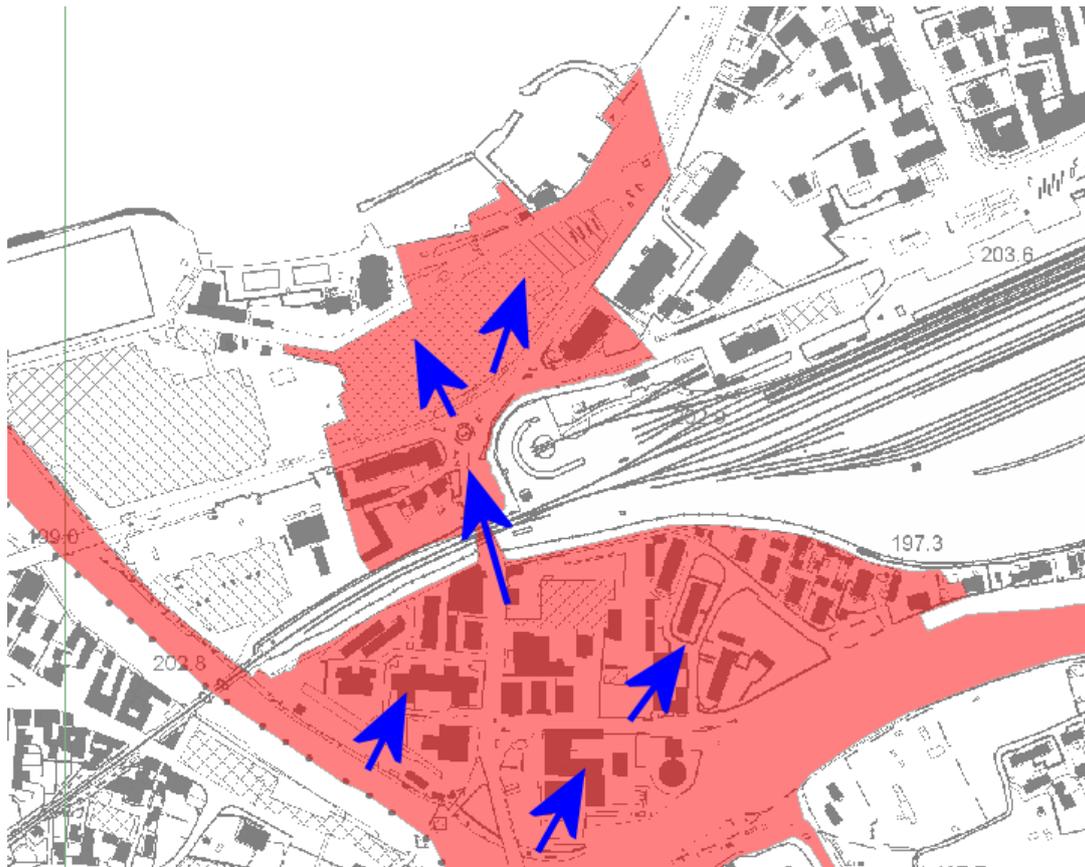
Figura 45. Schema di propagazione delle piene dal fiume Tresa verso Nord.

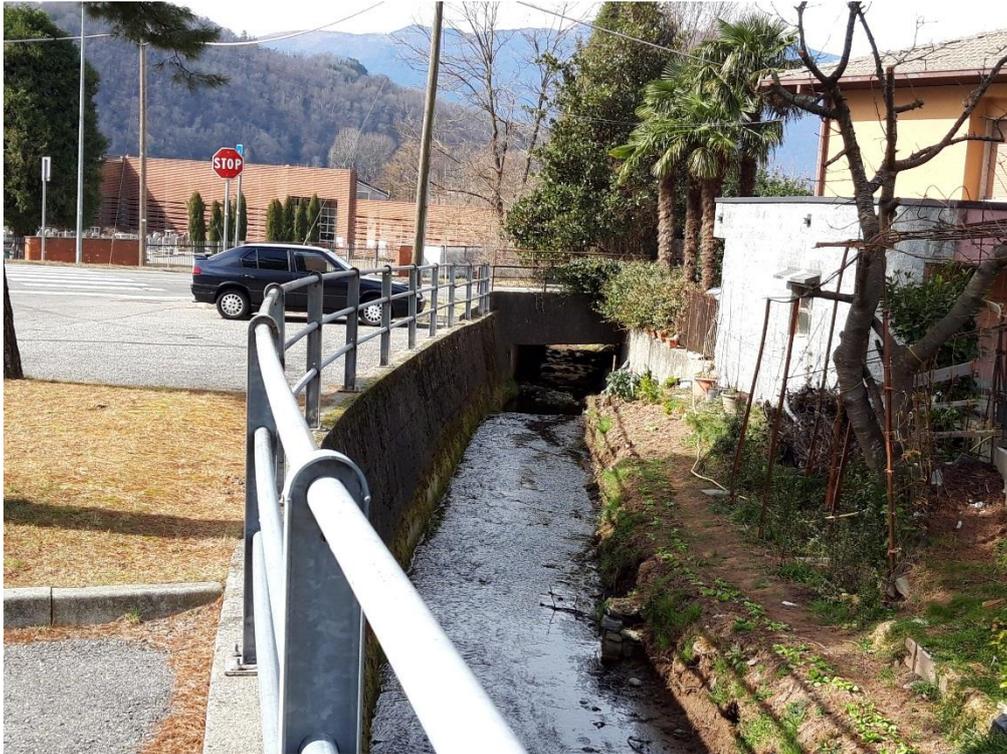
Figura 46. Il ponticello a luce insufficiente di via Copelli.

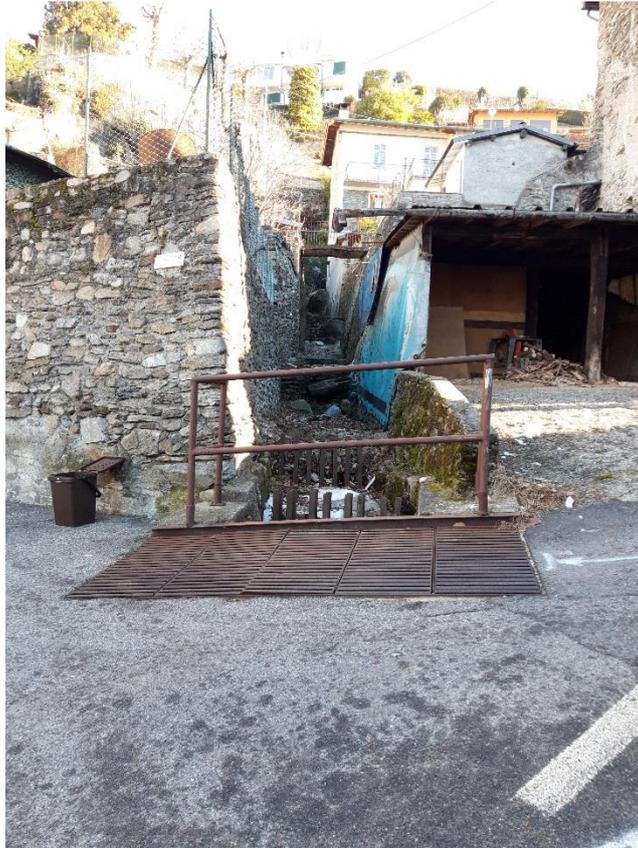
Figura 48. Torrente Valleggio di Qua': imbocco tratto tombinato.

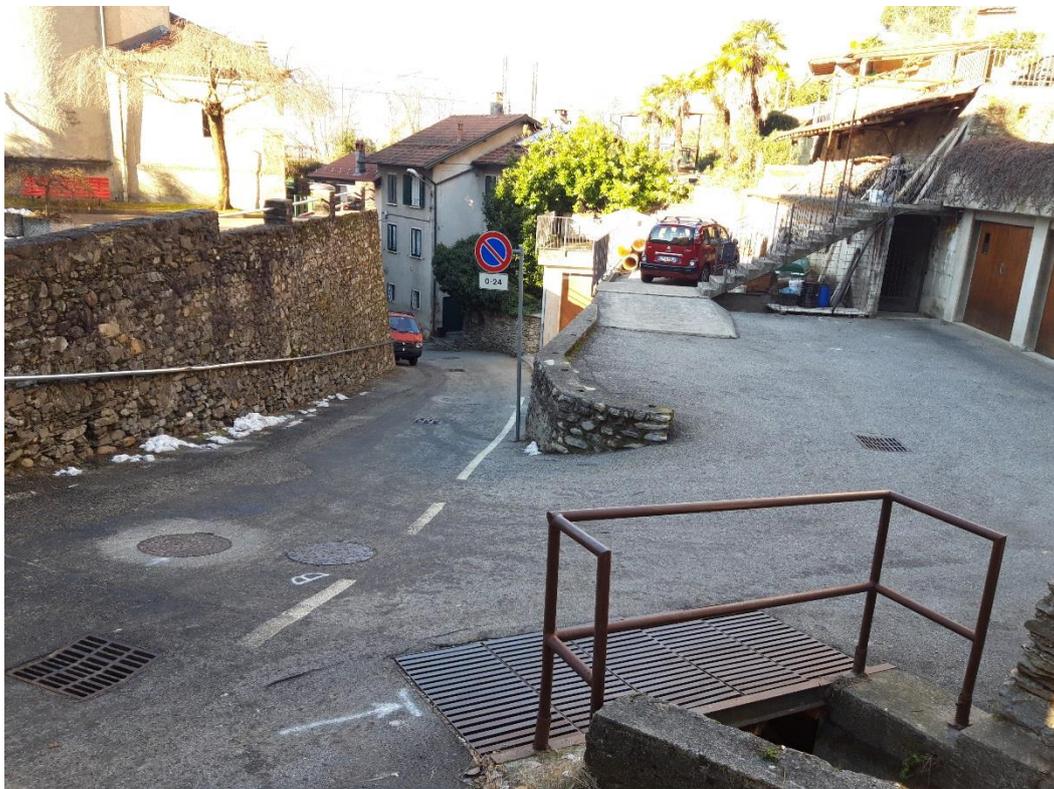
Figura 49. Torrente Valleggio di Qua': tratto tombinato.

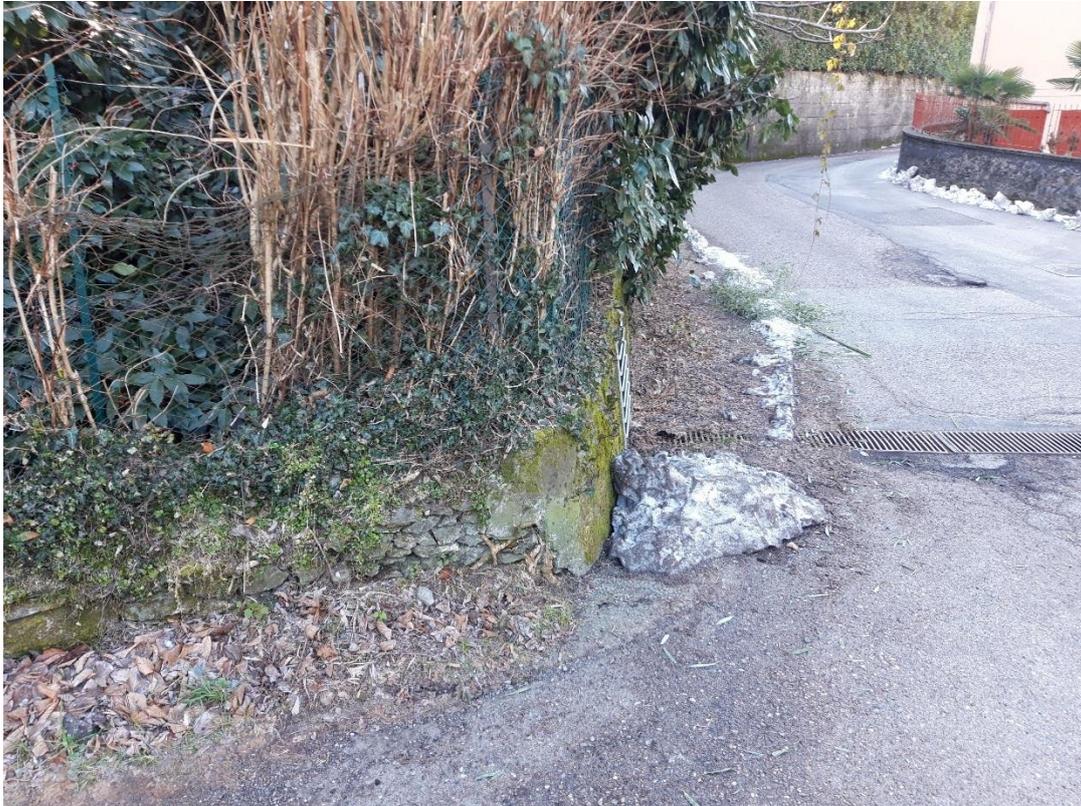
Figura 50. Tombino sotto via Carnella.

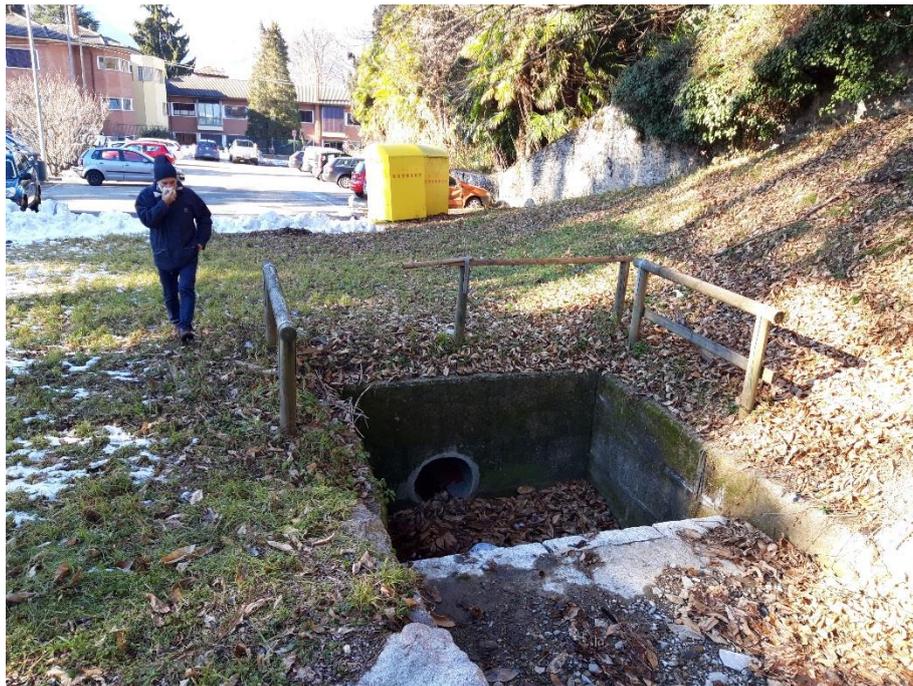
Figura 52. Imbocco della tombinatura del torrente Moncucco.

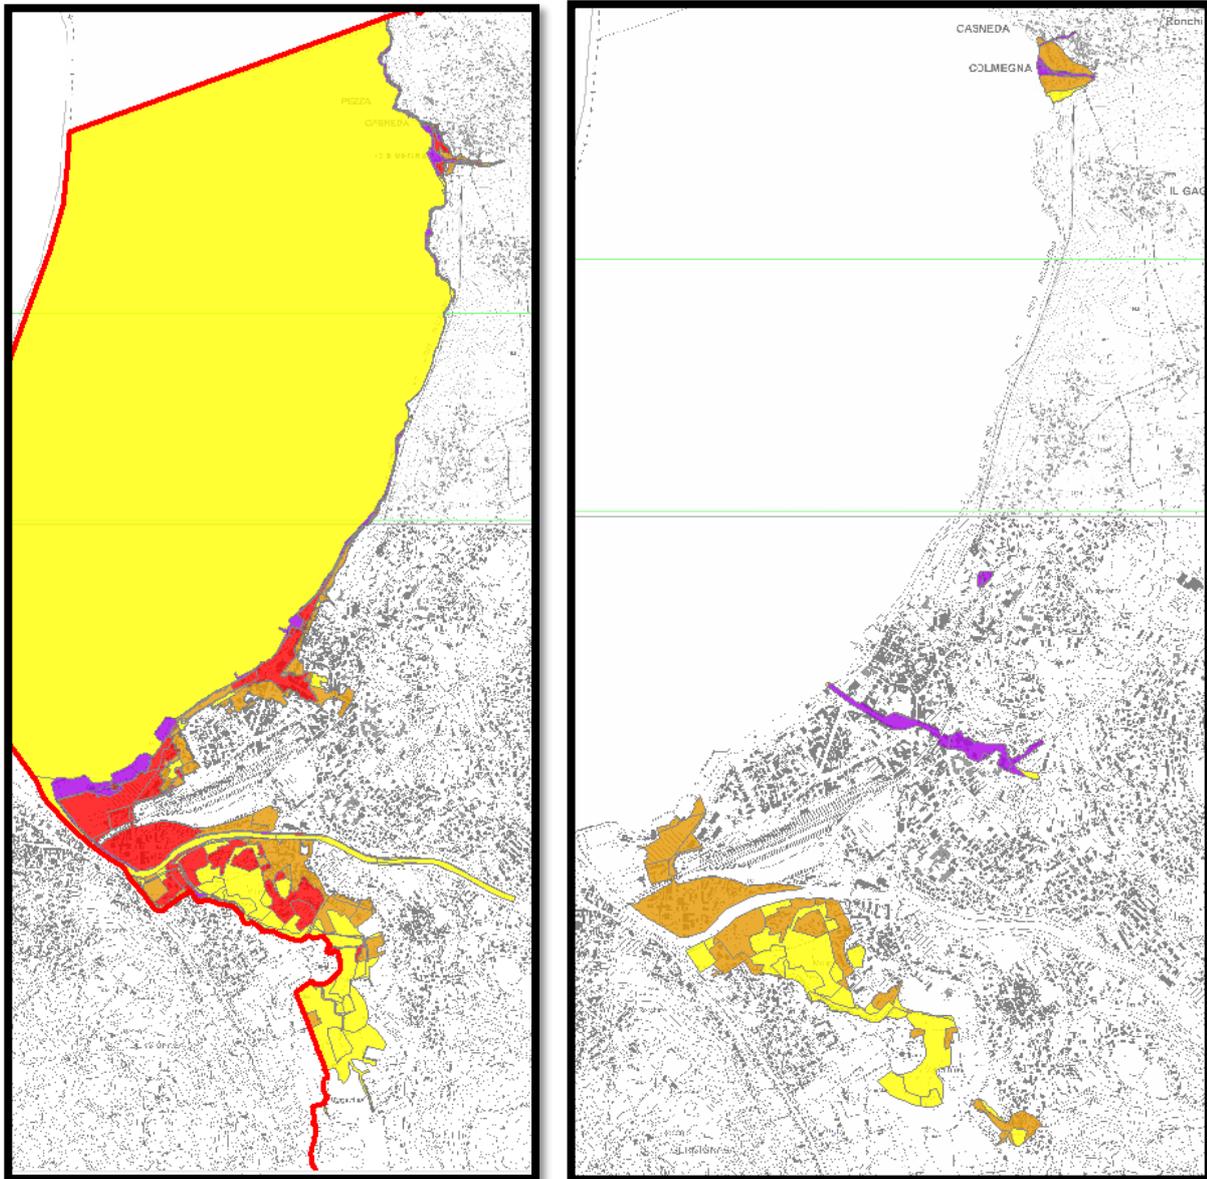
Figura 53. Cartografia del rischio per l'ambito ACL (a sinistra) e RSCM (a destra). R1 – giallo, R2 – arancione, R3 – rosso, R4 – viola.

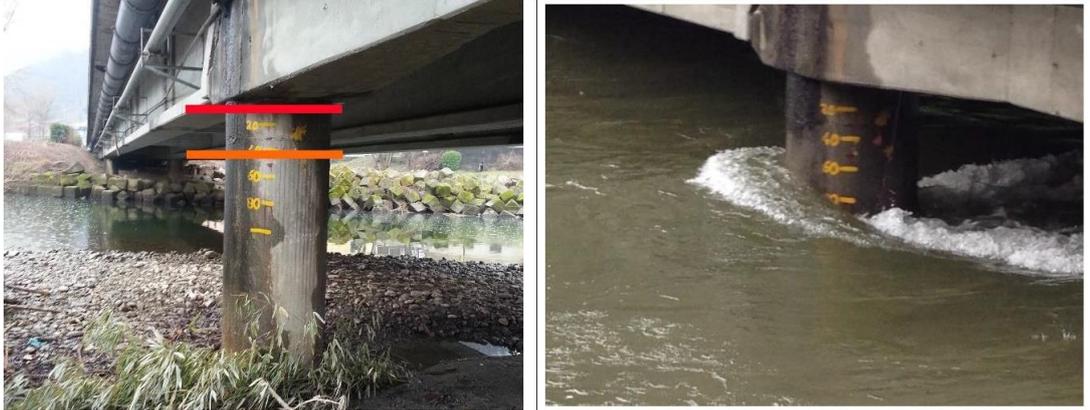
Allarme	
	<p>Foto – Pilone ponte calcestruzzo SS394 con tacche idrometriche in regime di secca del fiume Tresa (2016)</p> <p>Foto – 80 cm dall'intradosso del ponte – 29/04/2013 – ore 15.40 – Idrometro Consorzio Ticino = 305 cm</p>

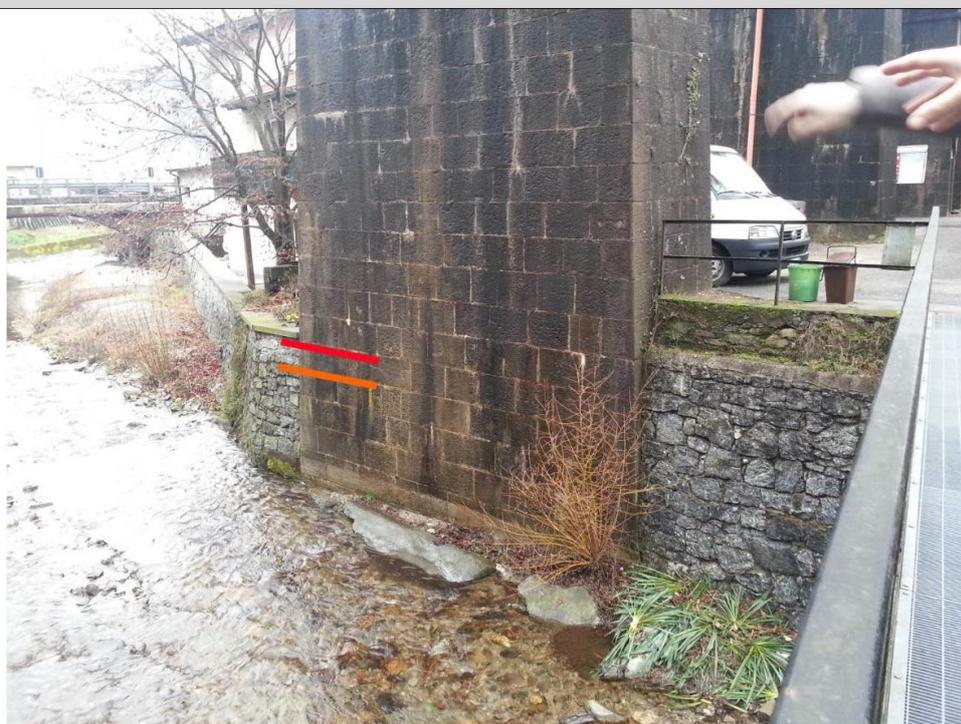
Figura 55. Soglie di allarme sul Colmegnino (da Piano di Emergenza Intercomunale, Comunità Montana Valli del Verbano – approfondimento Comune di Luino, 2016).
