Biblioteca - Via Bailo

SUFFICIENTEMENTE ACCESSIBILE

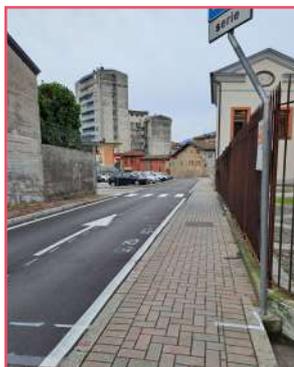
Collegamenti verticali

Non sono presenti **segnalatori tattili/colorati** per l'orientamento di ipovedenti e non vedenti lungo i percorsi.

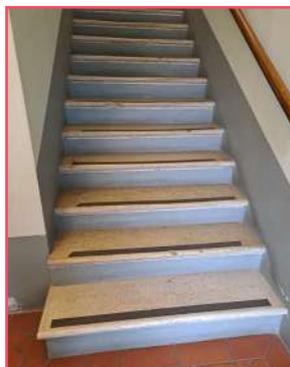
Collegamenti verticali

Il corpo scala non è dotato di **corrimano** su entrambi i lati.

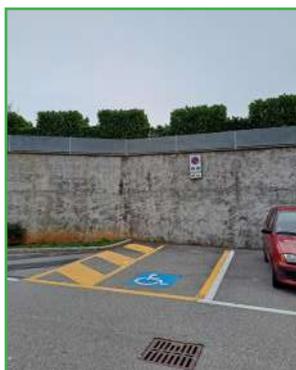
Parcheggi

Sono presenti **parcheggi** riservati a persone con disabilità in corrispondenza dell'ingresso. Rispettano le dimensioni minime previste da normativa e riportano la segnaletica adeguata.

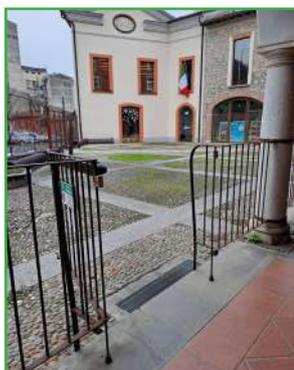
Accesso

L'accesso alla struttura è **complanare** all'esterno. La finitura della **pavimentazione** esterna è in buono stato.

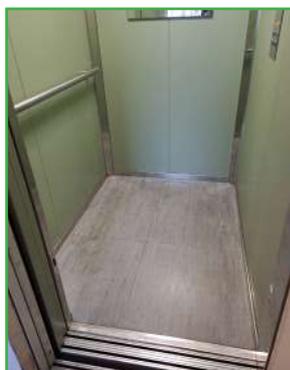
Collegamenti verticali

La struttura è dotata di adeguati sistemi per il raggiungimento dei vari livelli dell'edificio. L'**ascensore** è dotato di pulsantiera per non vedenti.

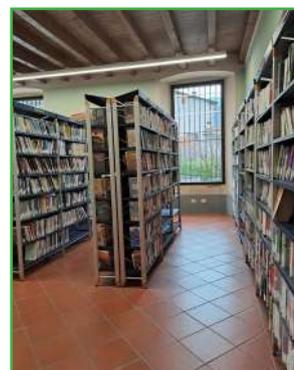
Percorsi interni

Gli **spazi interni** sono sufficientemente ampi, privi di ostacoli e luminosi. La finitura della **pavimentazione** è in buono stato.
