ESTRATTO DA COROGRAFIA STORICA

TIPO:	NOME:	LOCALITA DI RIFERIMENTO:
N (I-C)	Bastia Creti	Bastia Creti
SCHEDA:		
N°6

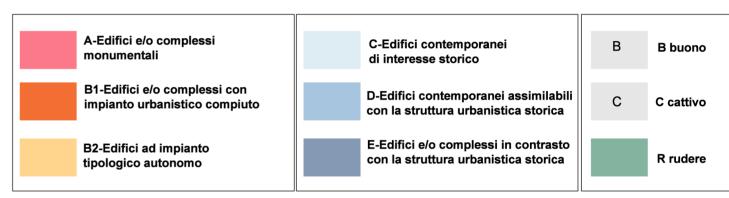
TIPOLOGIE EDILIZIE STATO MANUTENTIVO

Borgo fortificato costituito da un nucleo centrale imperniato sul complesso chiesa-canonica e da un recinto esterno fortificato. Attualmente non sono compiutamente riconoscibili con certezza le primitive tracce della cinta muraria.

Il complesso centrale conservatosi in buone condizioni è stato recentemente recuperato e restaurato.

Permanenza e tutela dell' impianto viario storico (cfr. corografia storica) Recupero e ripristino delle tracce dell' originaria cinta muraria
