# COMUNE DI RODELLO

## VERIFICHE DI COMPATIBILITA' IDRAULICA E IDROGEOLOGICA

### NOTA INTEGRATIVA

### GA03

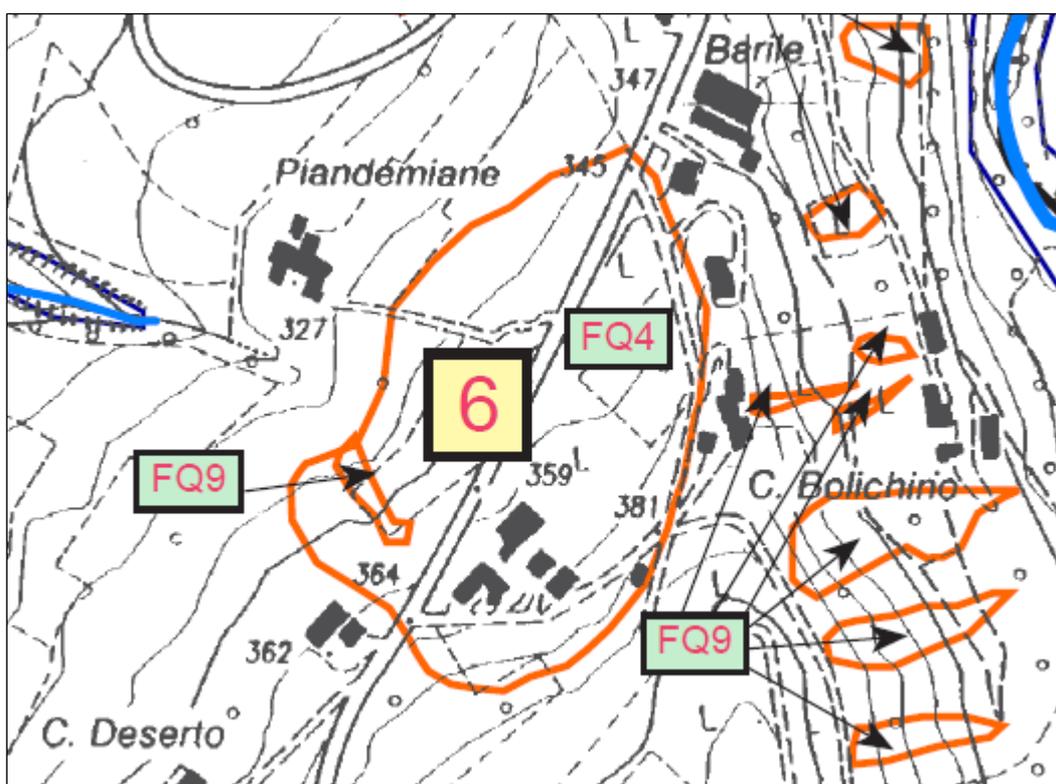
**Figura 1** – Fenomeno gravitativo FQ4 n. 6 oggetto di interventi di sistemazione.

L'intervento consiste nell'avviare un intervento di drenaggio finalizzato a contrastare le cause innescanti all'instabilità del fenomeno gravitativo FQ4 n. 6, che si estende dal settore immediatamente a valle della S.P. n. 32 sino quasi al crinale, da ricercarsi essenzialmente nella variazione dei livelli piezometrici nel sottosuolo connessi ad eventi idrometeorologici intensi.

Si prevede la realizzazione di 2 batterie di microdreni in corrispondenza degli edifici esistenti, rispettivamente alla base della scarpata lungo via Montà (settore A) ed a valle della sede stradale provinciale (settore B).

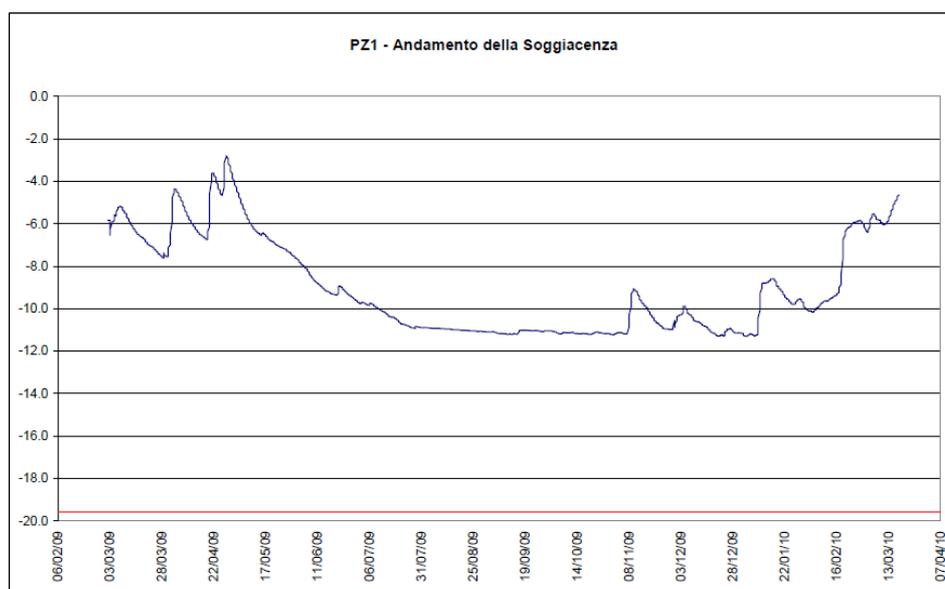
**Figura 2** – Andamento della soggiacenza misurata dal Pz1. Estratto da: “Monitoraggio inclinometrico e piezometrico - Rapporto Finale”.

Per il Pz1 i minimi valori di soggiacenza sono stati registrati alla fine di aprile 2009 e sono pari a circa 1,4 m da p.c.. Nella primavera del 2010 le misure effettuate forniscono valori limite prossimi a 4 m da p.c..

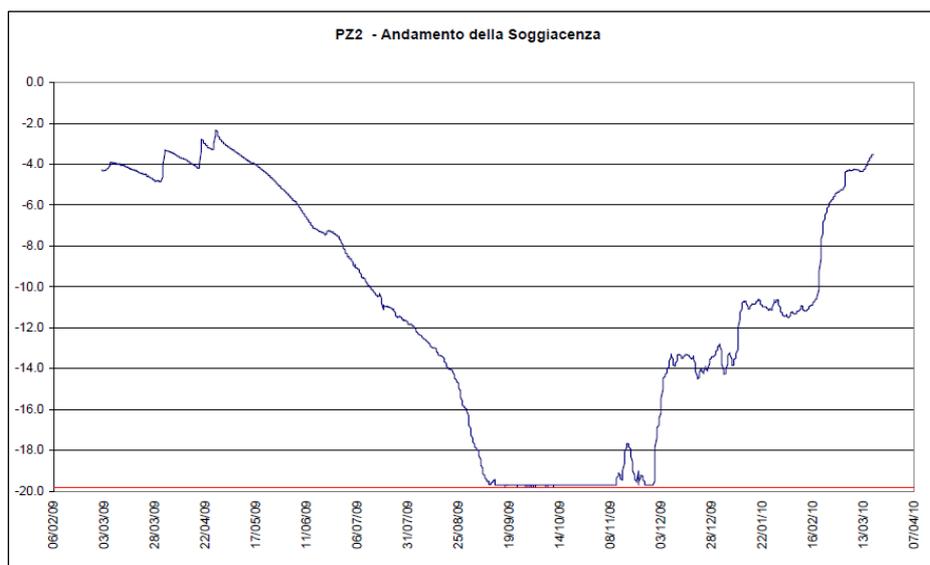
**Figura 3** – Andamento della soggiacenza misurata dal Pz2. Estratto da: *“Monitoraggio inclinometrico e piezometrico - Rapporto Finale”*.

Per il Pz2 i minimi valori di soggiacenza sono stati registrati alla fine di aprile 2009 e superano di poco i 2 m da p.c..

Nella primavera del 2010 le misure effettuate forniscono valori limite prossimi a 3 m da p.c..

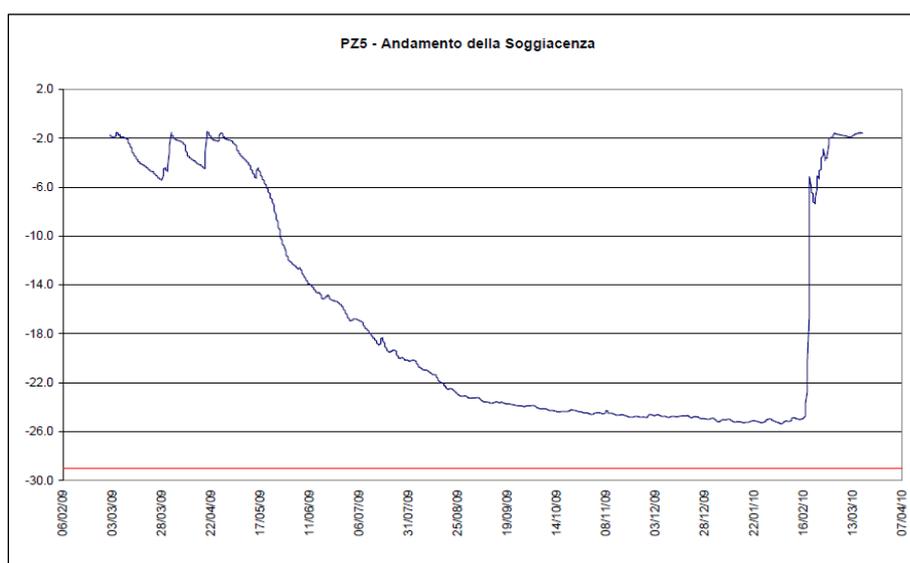
**Figura 4** – Andamento della soggiacenza misurata dal Pz5. Estratto da: *“Monitoraggio inclinometrico e piezometrico - Rapporto Finale”*.

Per il Pz5 i minimi valori di soggiacenza sono stati registrati sia alla fine di aprile 2009 sia a febbraio/marzo 2010, attestandosi intorno ai 2 m da p.c..

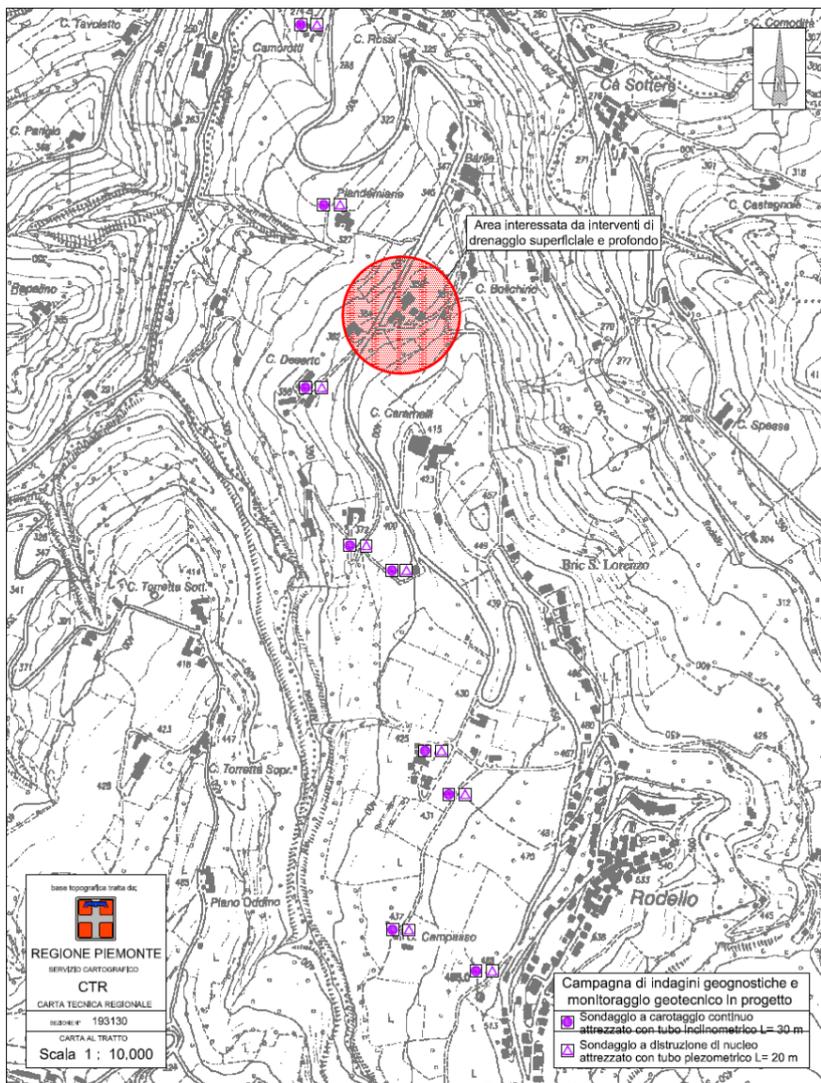
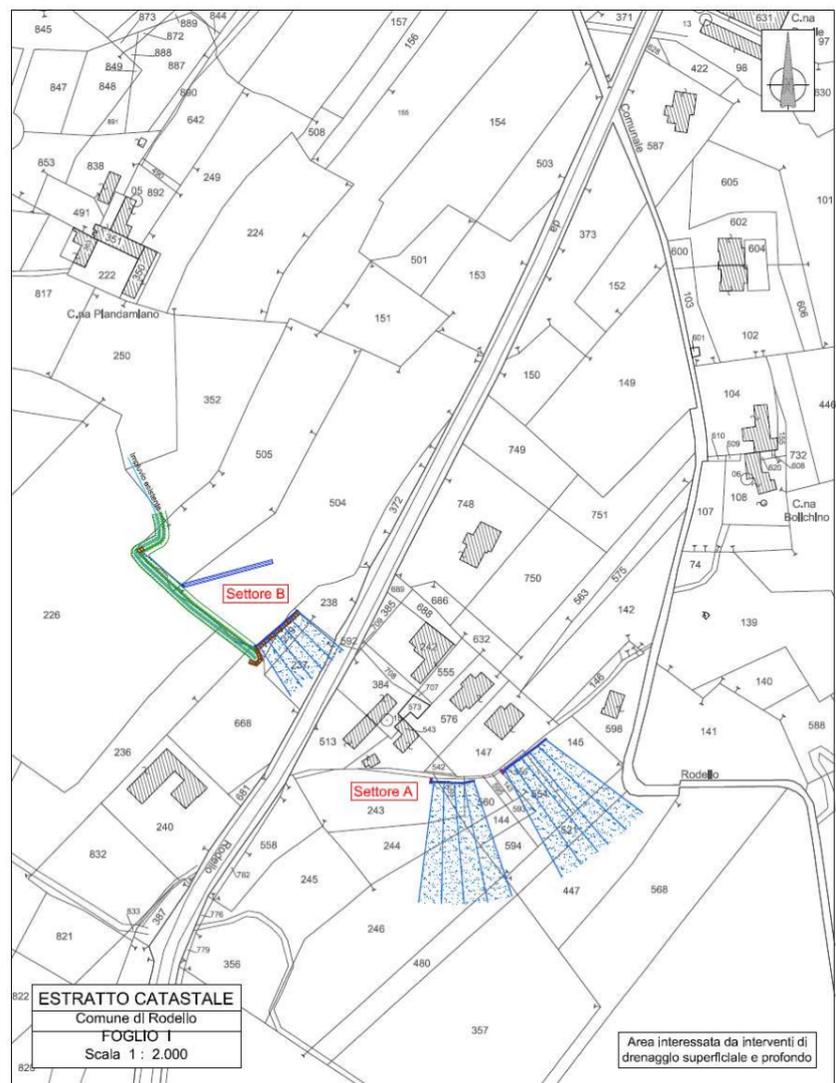
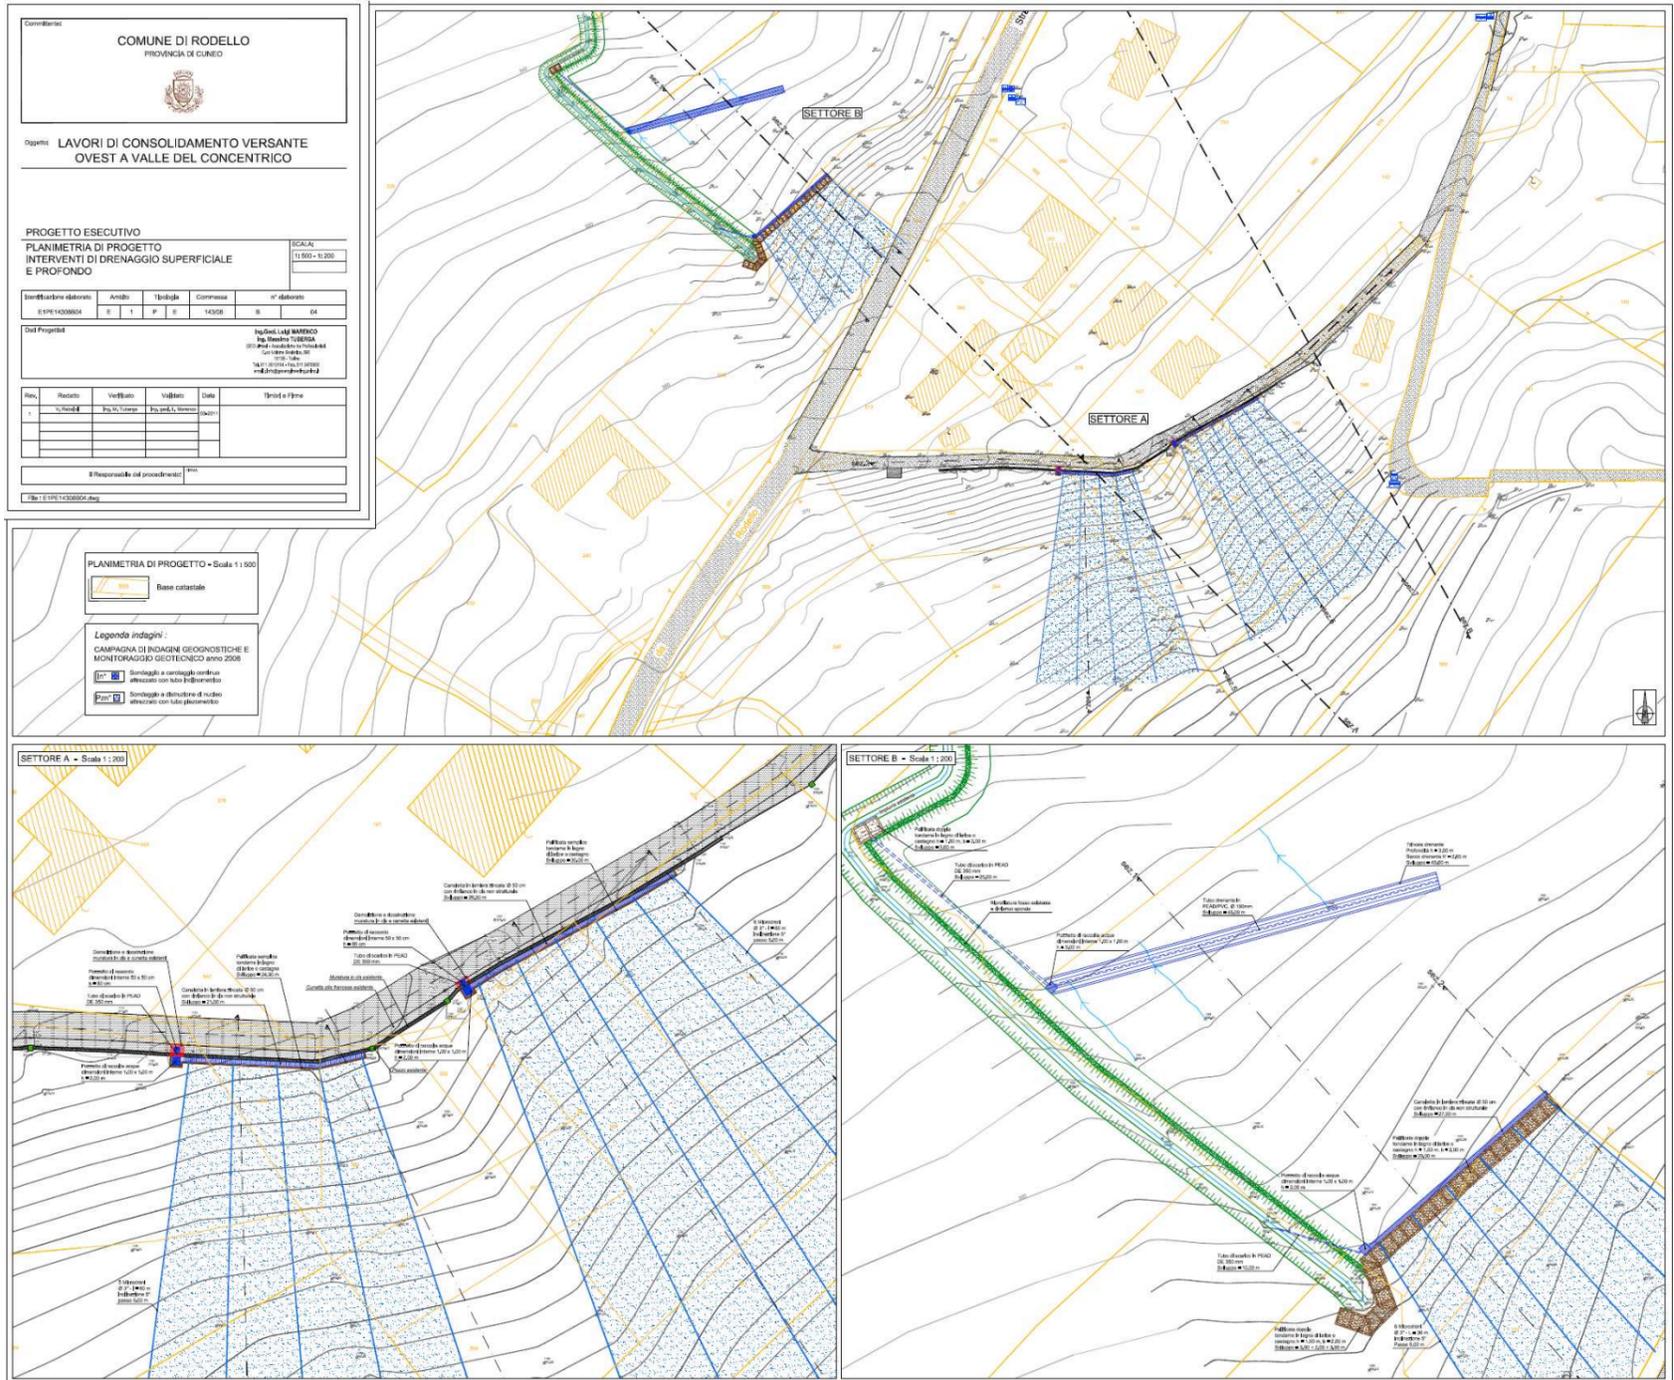
- Settore di versante con indizi di instabilità: substrato intensamente fratturato (a), ondulazioni e rigonfiamenti della superficie topografica (b)
- Perimetro di frana attiva (FA3: rotazionale; FA4: scivolamento planare; FA10: frana con movimento composito)

- Perimetro di frana quiescente (FQ3: rotazionale; FQ4: scivolamento planare; FQ9: saturazione e fluidificazione della copertura superficiale; FQ10: frana con movimento composito)
