Oggetto: note geologiche relative alla modifica della perimetrazione delle pericolosità da caduta massi, della aree definite come Zona 4, Zona 5 e Zona 6, in seguito all'esecuzione degli interventi di messa in sicurezza.

Comune di Pescate (LC) – Modifica della perimetrazione caduta massi, in seguito a interventi di mitigazione, nelle aree definite come Zona 4, Zona 5 e Zona 6, nel comune di Pescate (LC)

Oggetto: Relazione tecnica e Certificato regolare esecuzione SAL 2 Corrispondente al FINALE - Cantieri Pescate – Lavori di PREVENZIONE E MITIGAZIONE DEI RISCHI RIGUARDANTI LA PERICOLOSITA' PER CADUTA MASSI IN COMUNE DI PESCATE.

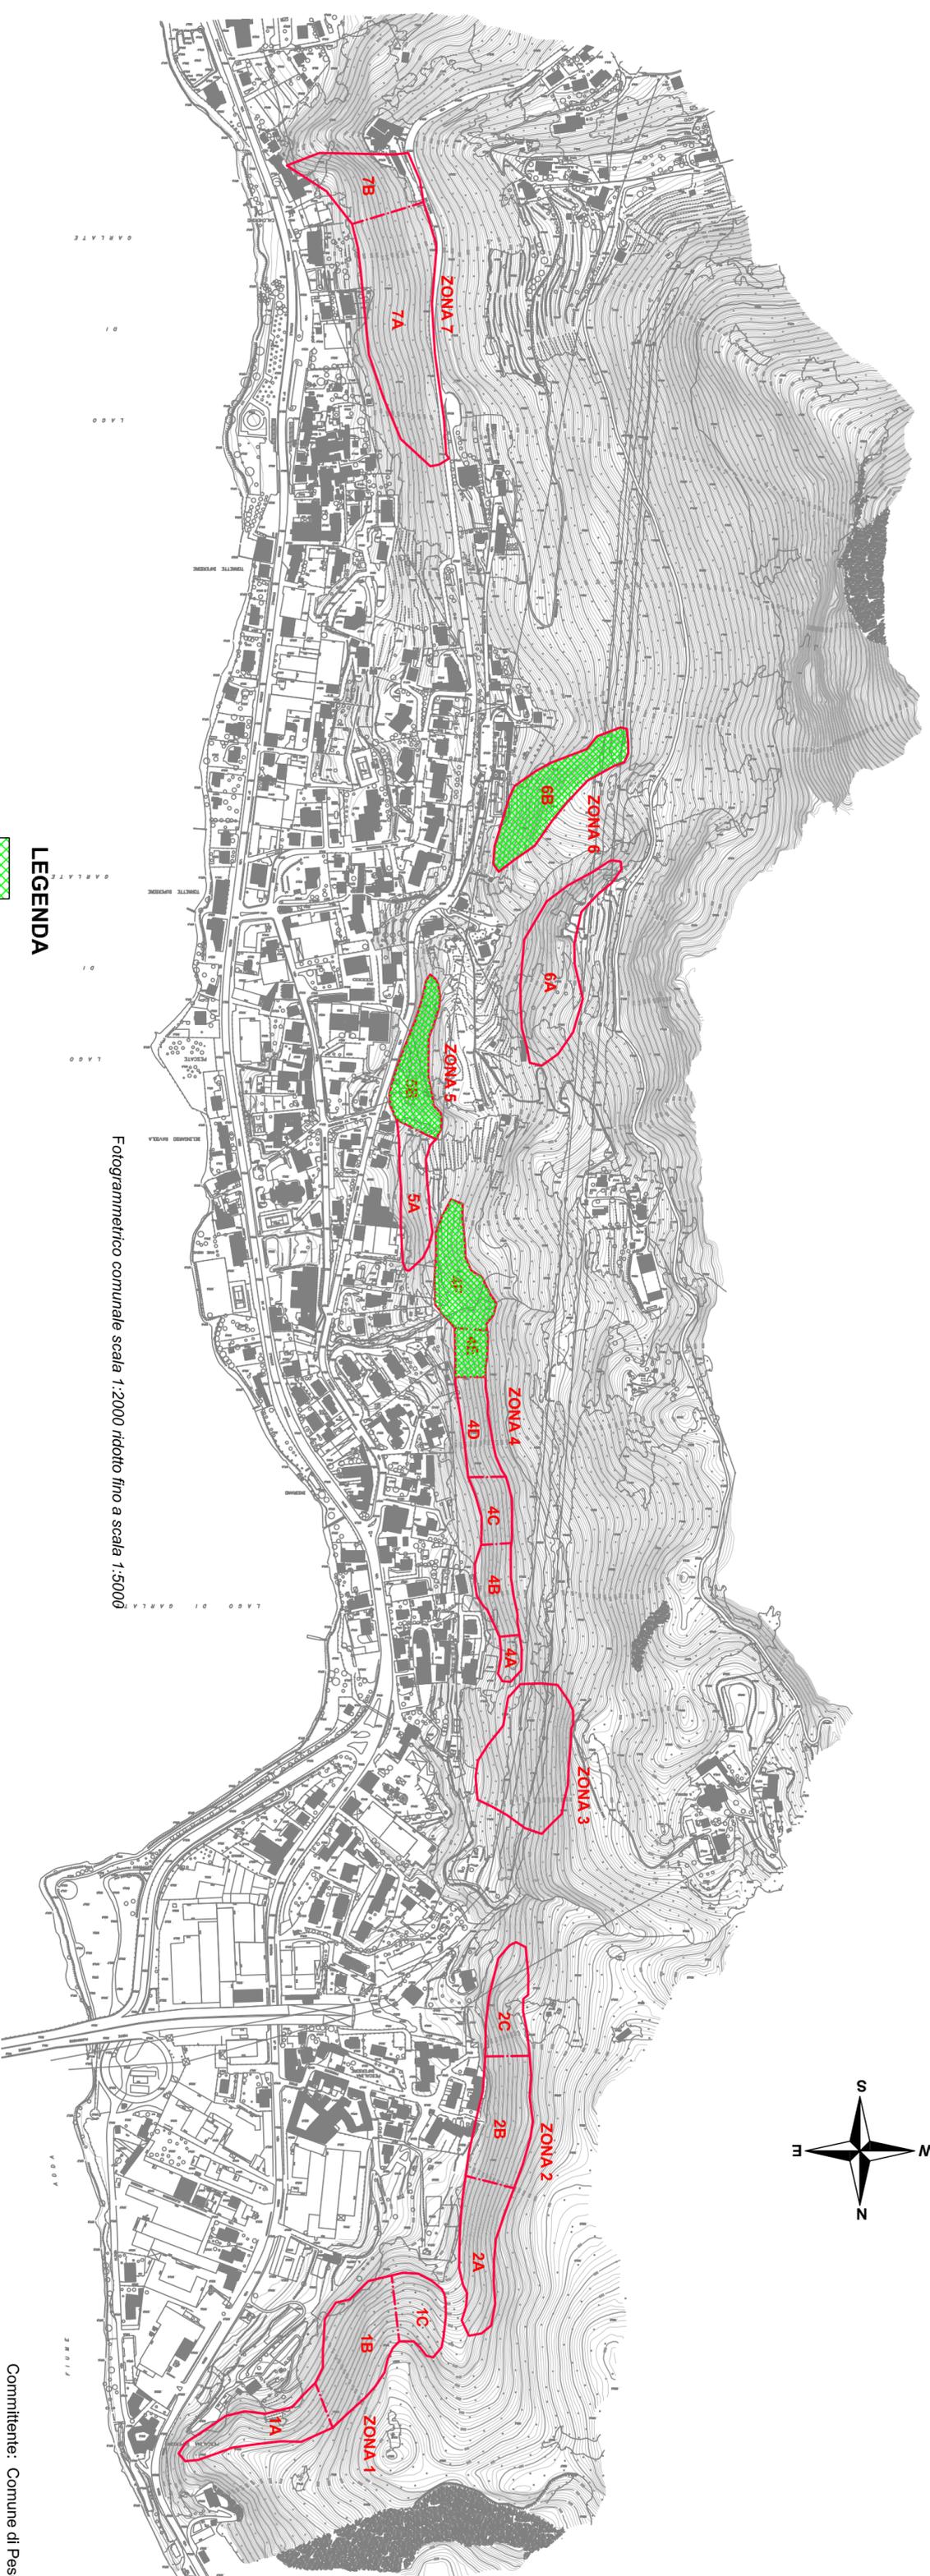
Tavola 1

Oggetto: Ubicazione aree in oggetto

Si rimanda alla tavola 1 per l'ubicazione dell'area e alla tavola 2 per la perimetrazione della pericolosità.

Si rimanda alla tavola 1 per l'ubicazione dell'area e alla tavola 3 per la perimetrazione della pericolosità.

Si rimanda alla tavola 1 per l'ubicazione dell'area e alla tavola 4 per la perimetrazione della pericolosità.

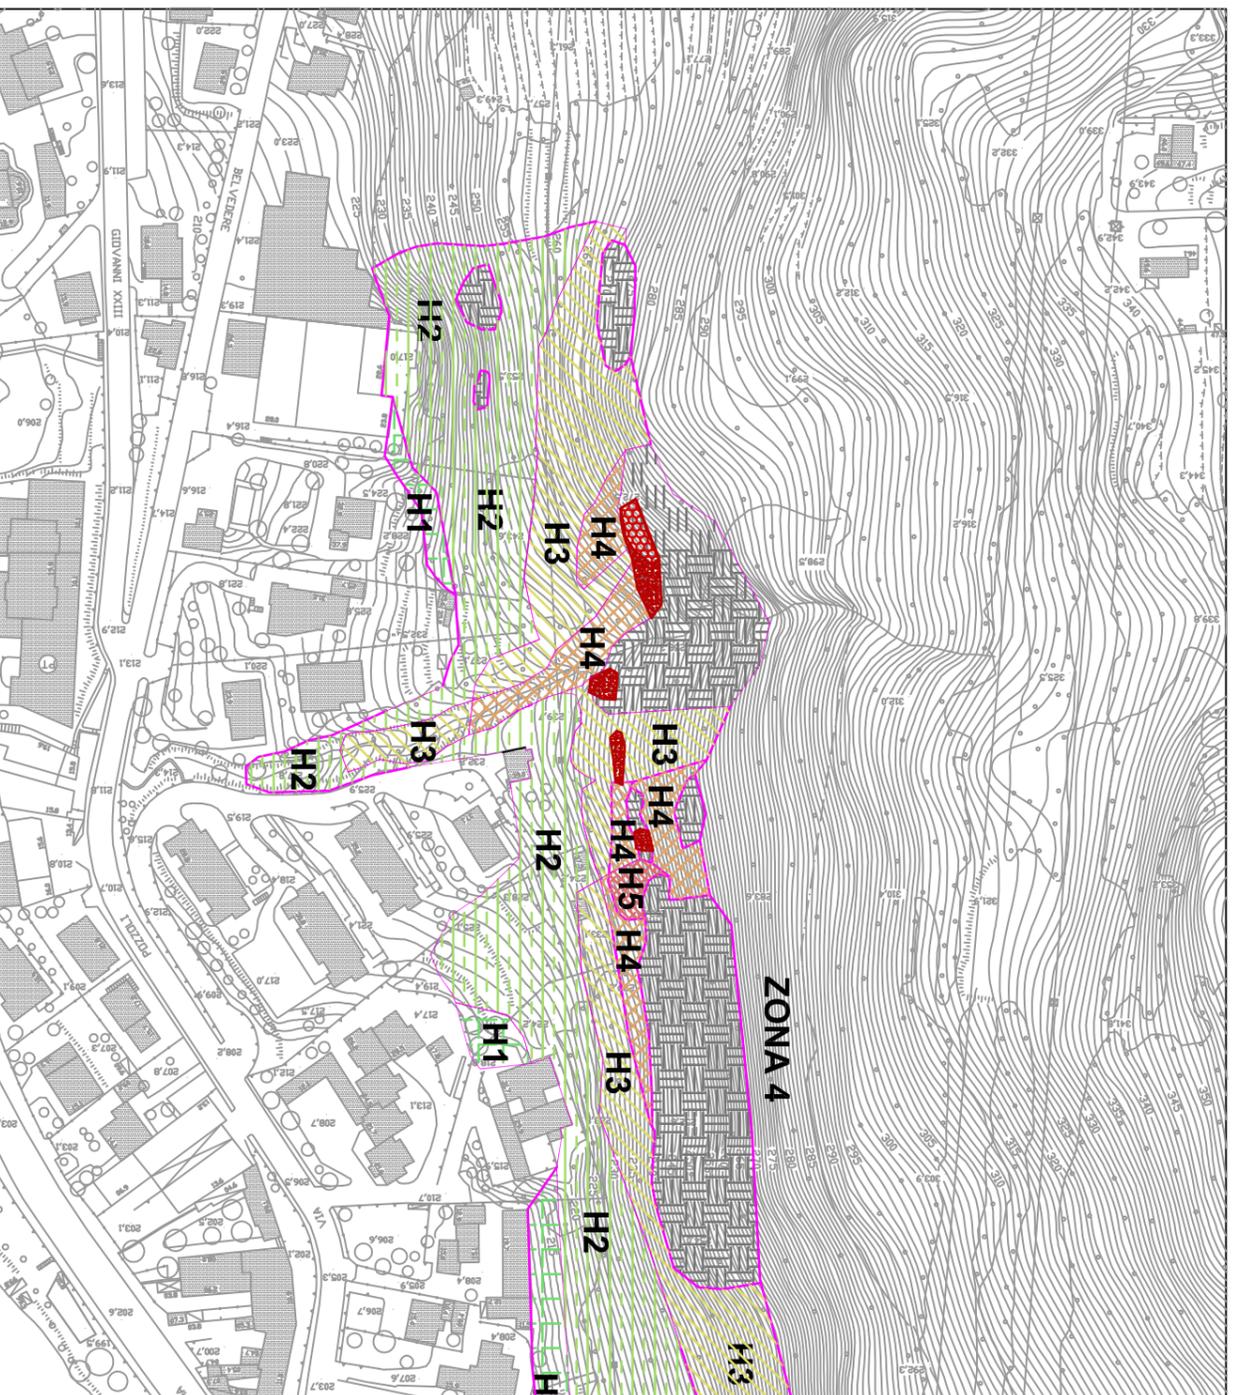
Tavola 2

Oggetto: Carta pericolosità Zona 4

- Interventi di copertura del fronte oggetto di disaggio e pulizia con rete metallica e rafforzamento corticale in fune metallica, fissata al versante/parete tramite appositi ancoraggi, per un totale di 150 mq.
- Intervento di disaggio e pulizia di tratti di versante per un totale di 350 mq.
- Interventi di decespugliamento del versante e di pulizia da essenze erbacee infestanti per una superficie di 800 mq.

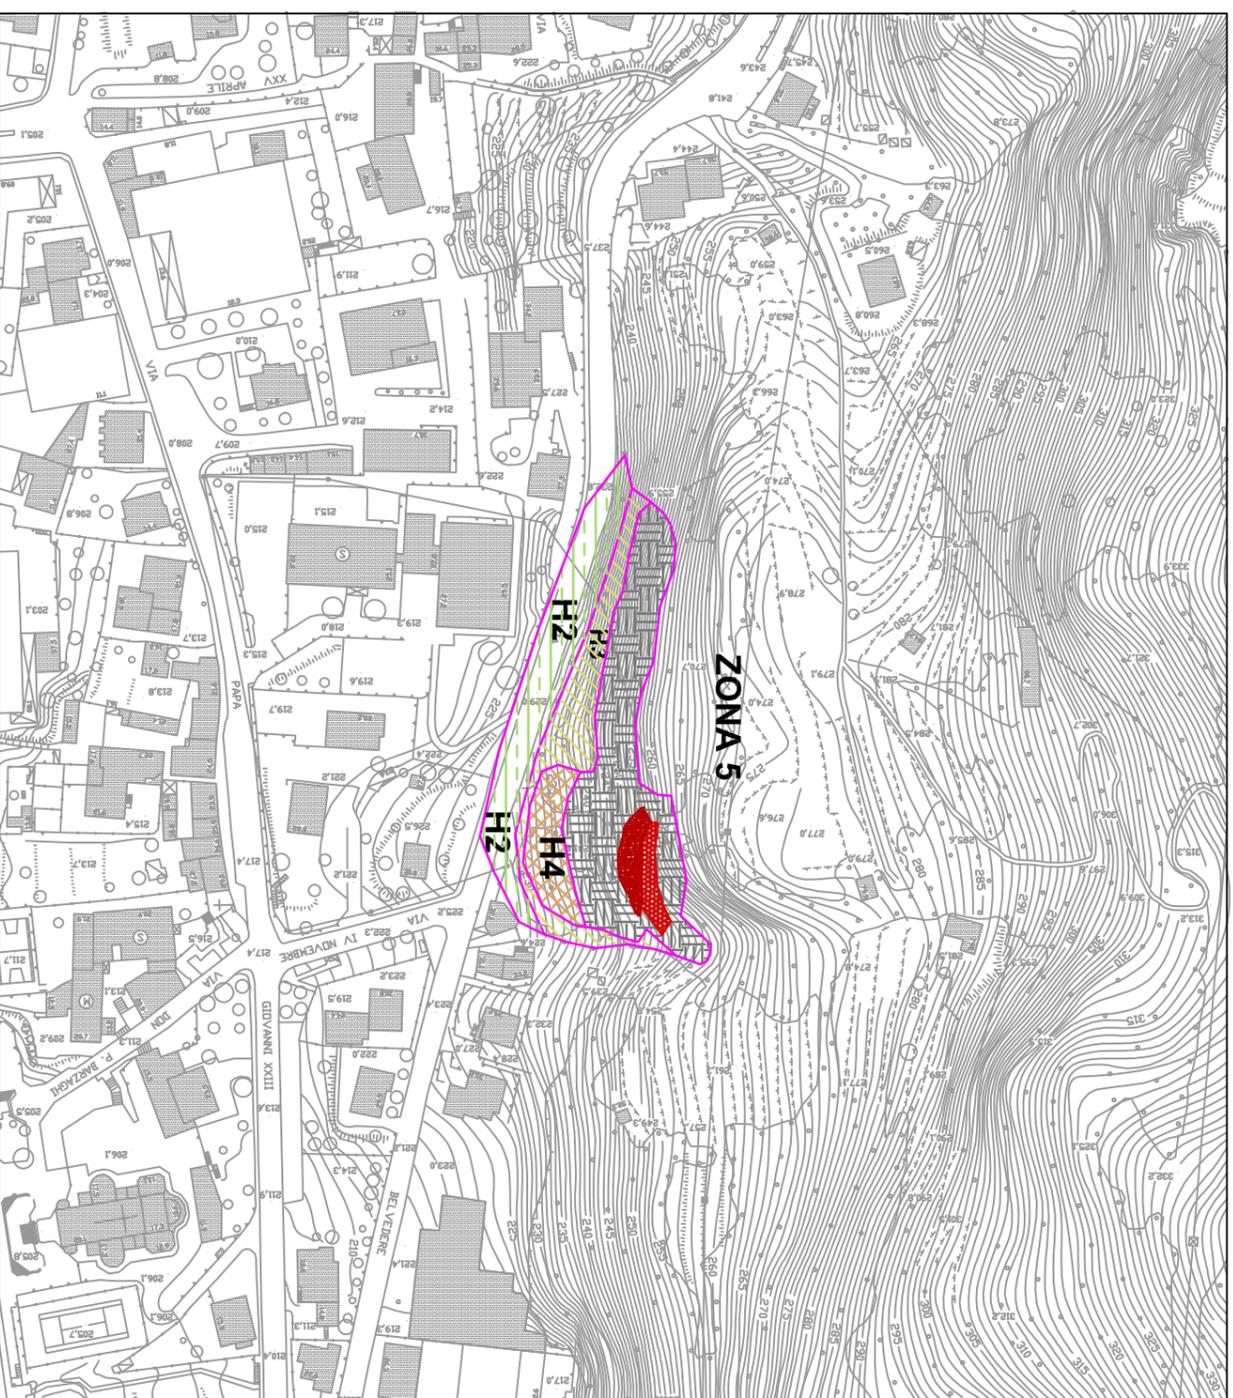
Tavola 3

Oggetto: Carta pericolosità Zona 5

- Interventi di copertura del fronte oggetto di disaggio e pulizia con rete metallica e rafforzamento corticale in fune metallica, fissata alla parete tramite appositi ancoraggi, per un totale di 300 mq.
- Intervento di disaggio e pulizia di tratti di parete per un totale di 118 mq.
- Interventi di decespugliamento del versante e di pulizia da essenze erbacee infestanti per una superficie di 800 mq.

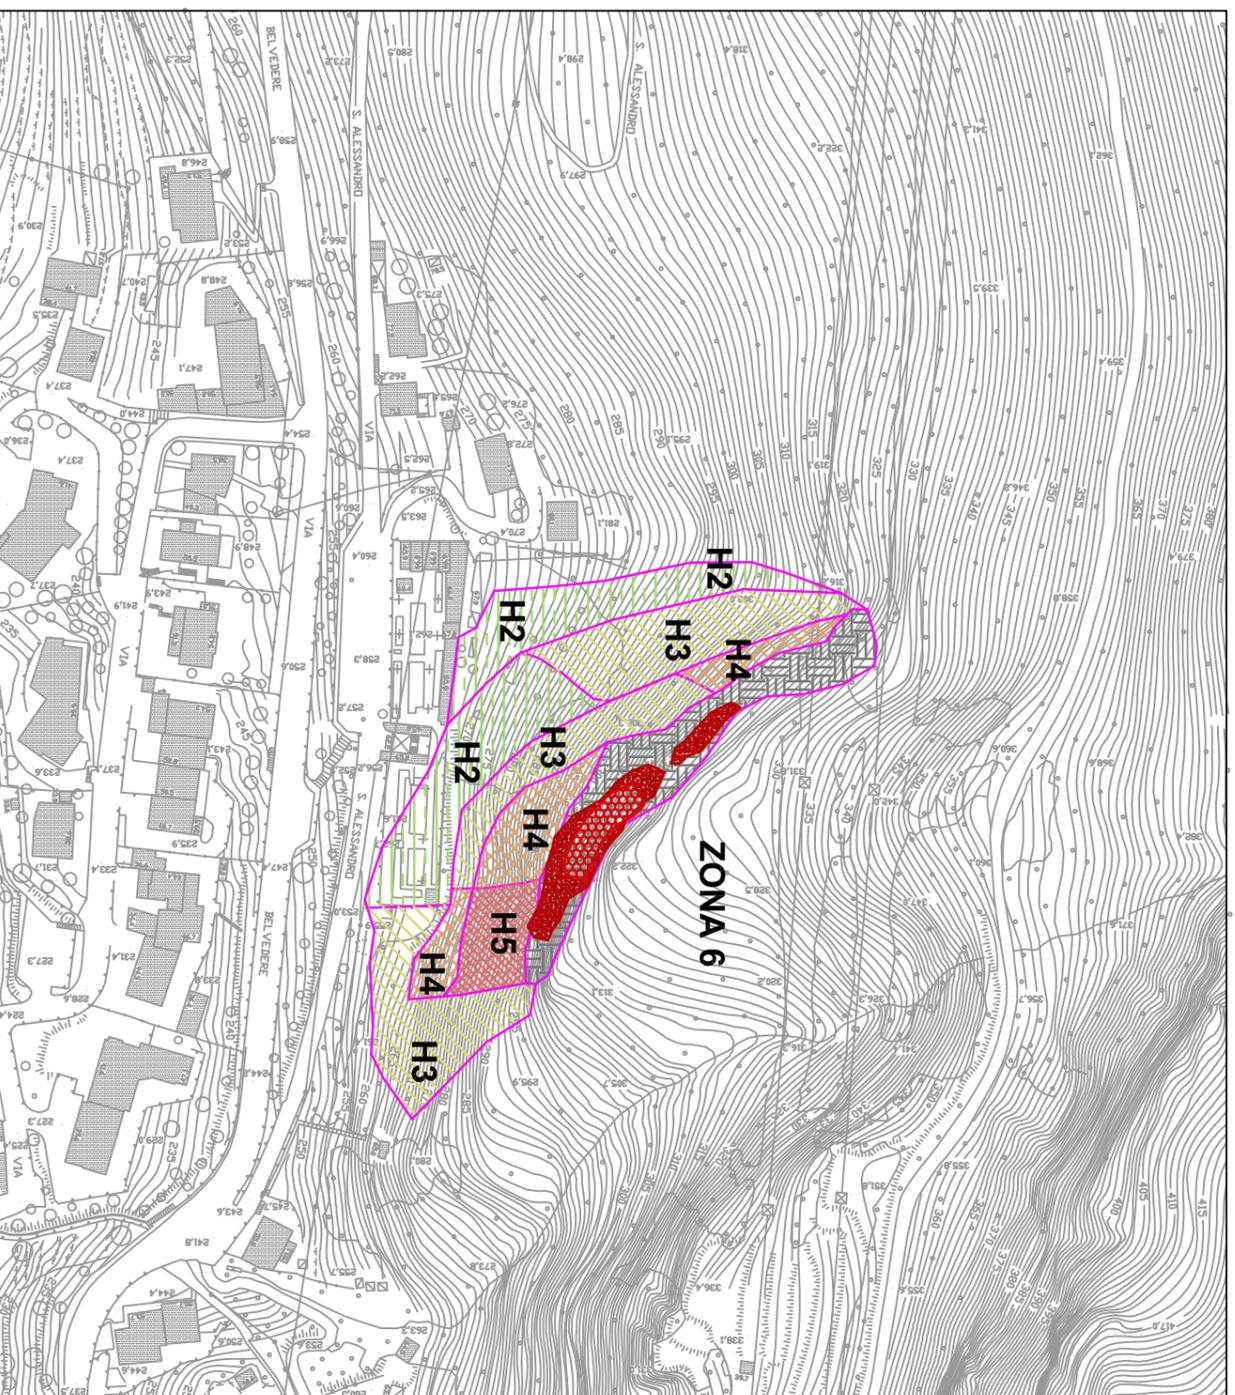
Tavola 4

Oggetto: Carta pericolosità Zona 6

- Interventi di copertura del fronte oggetto di disaggio e pulizia con rete metallica e rafforzamento corticale in fune metallica, fissata alla parete tramite appositi ancoraggi, per un totale di 400 mq.
- Interventi di disaggio parete rocciosa per una superficie di 700 mq.

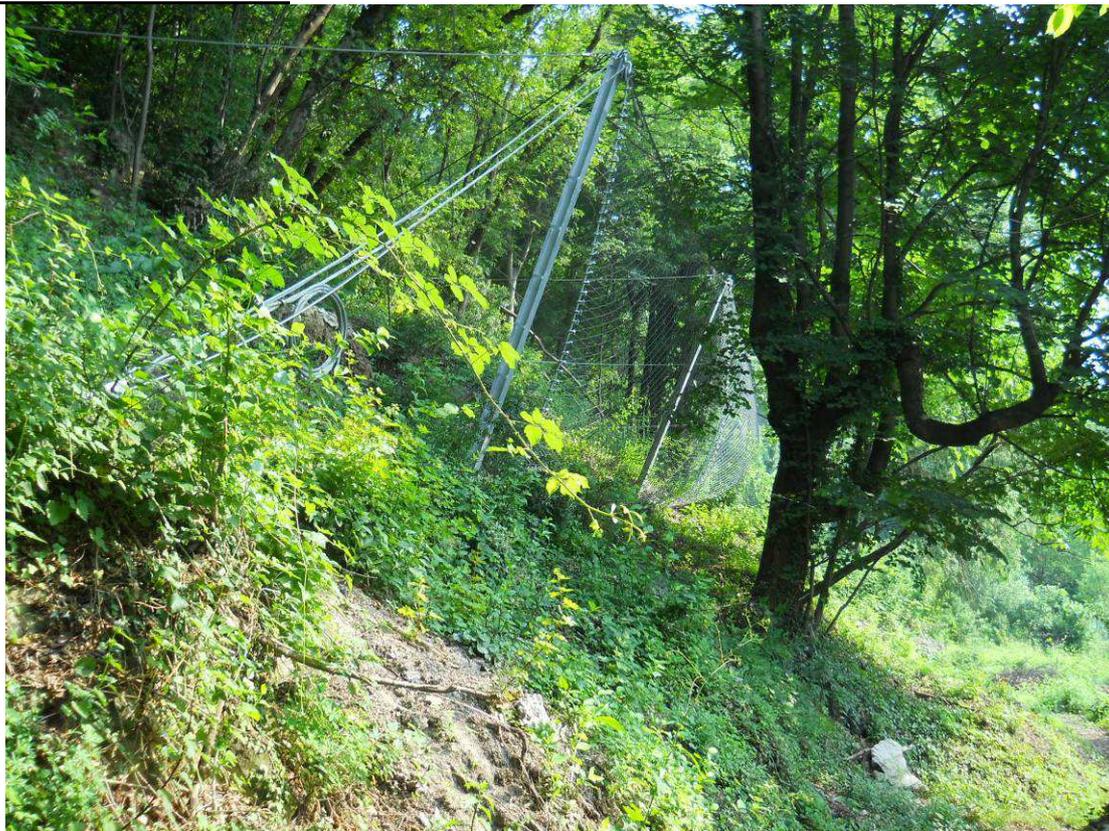
Foto 1 - Barriera paramassi lato S (Vista direzione circa N).

- INTERVENTO 1 – Pescalina (Zona 2A)
 - Impianto ed espianto cantiere.
 - Realizzazione della Barriera Paramassi per energia impatto 1000 kJ, secondo quantità previste da variante Progettuale 480 mq
 - Legatura blocco roccioso instabile.
 - Intervento di disaggio e pulizia di tratti di versante per un totale di 350 mq.
 - Interventi di decespugliamento del versante e di pulizia da essenze erbacee infestanti per una superficie di 800 mq.

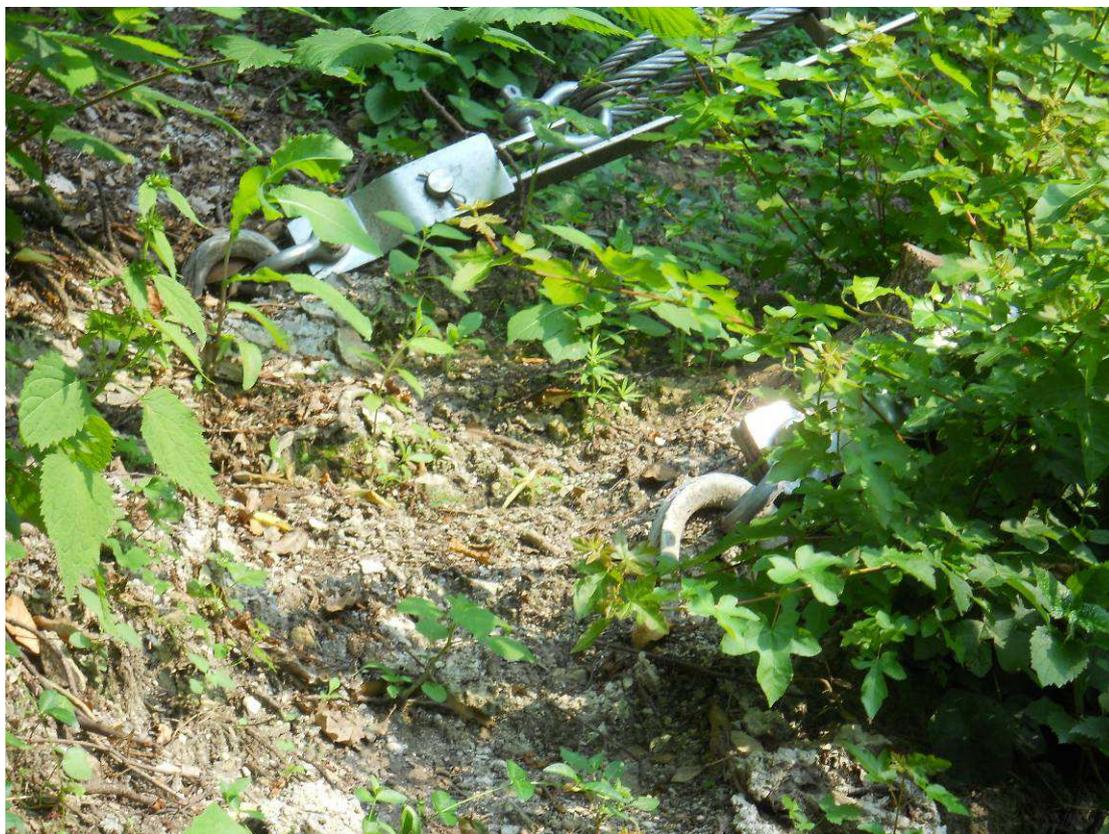
Foto 2 – Particolare ancoraggi laterali barriera paramassi Lato S.

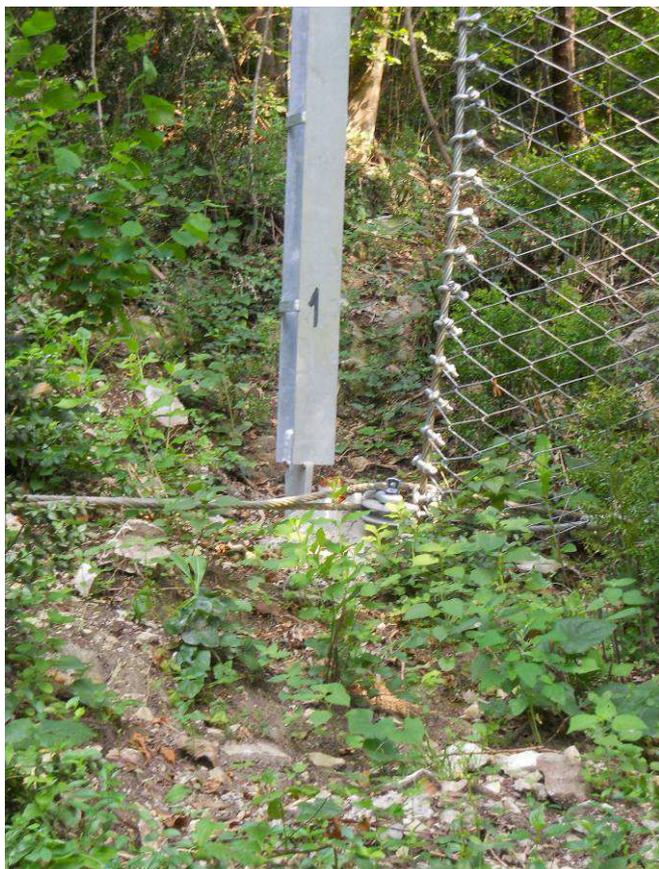
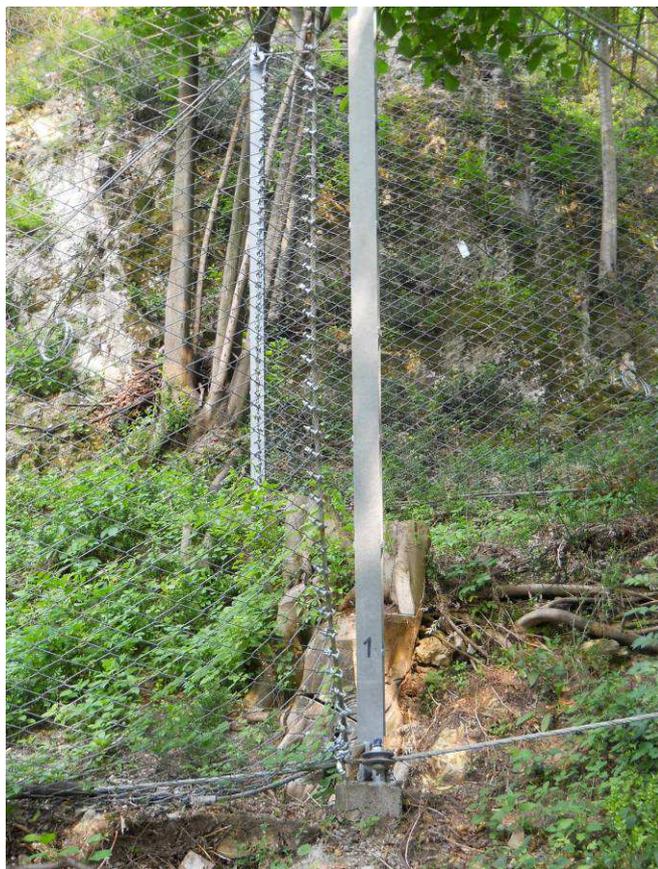
Foto 3 e 4 – Montante Lato S e zona sovrapposizione due tratte di barriera.

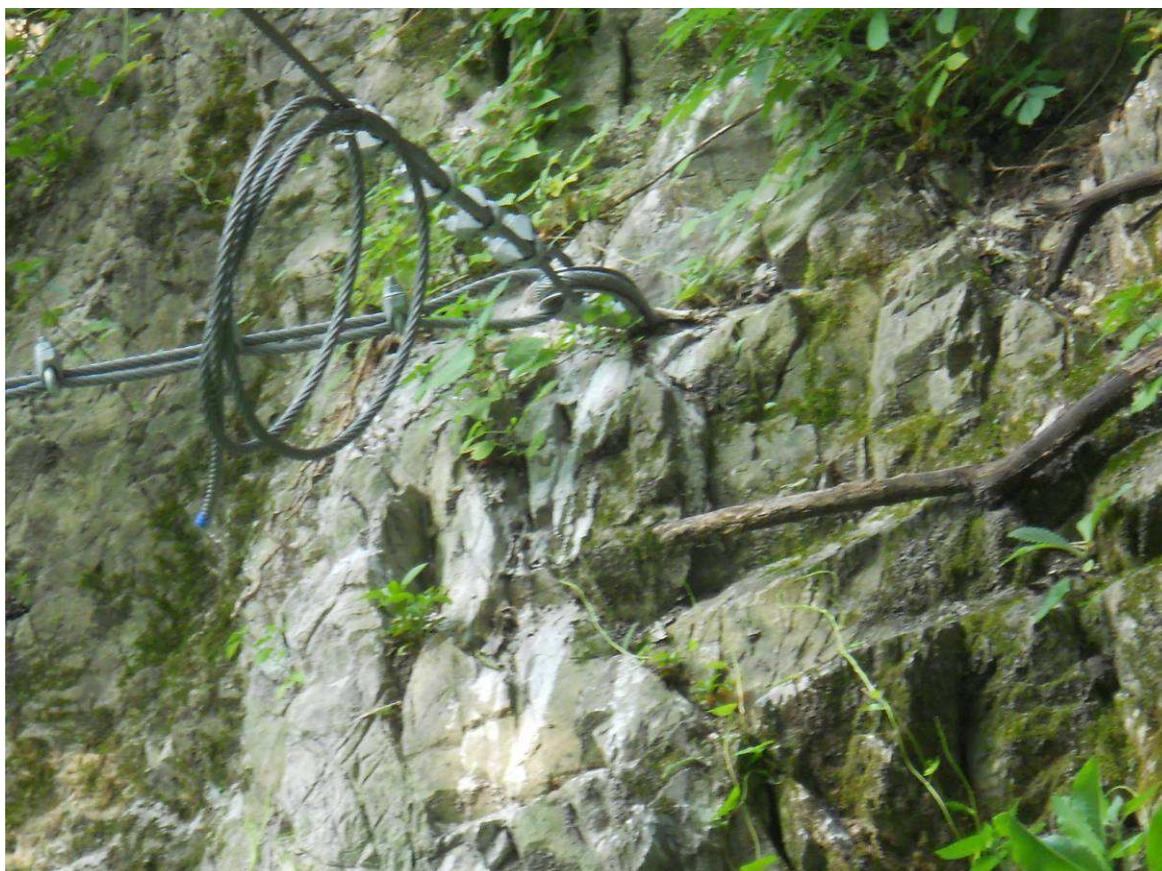
Foto 5 – Particolare ancoraggio di monte.

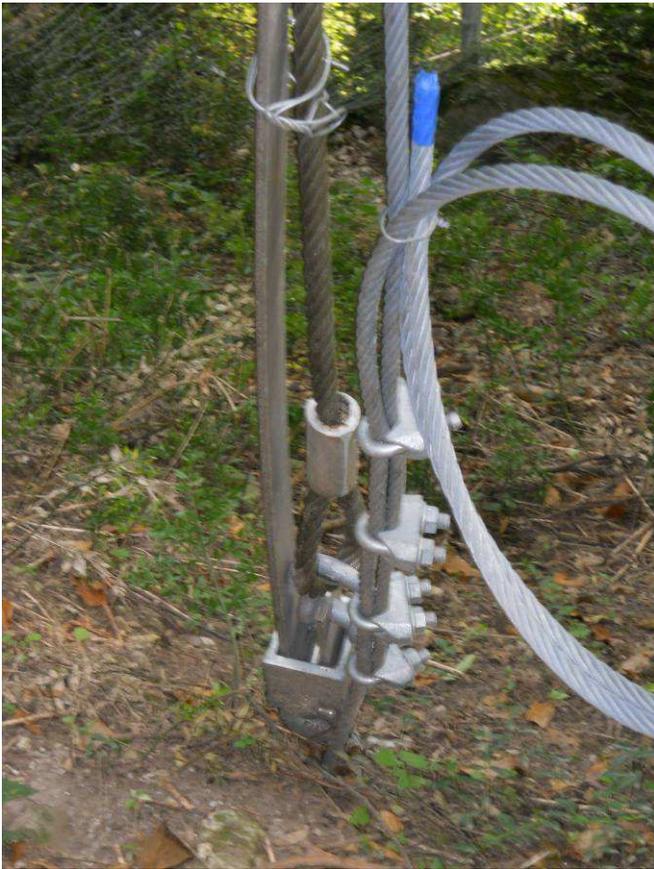
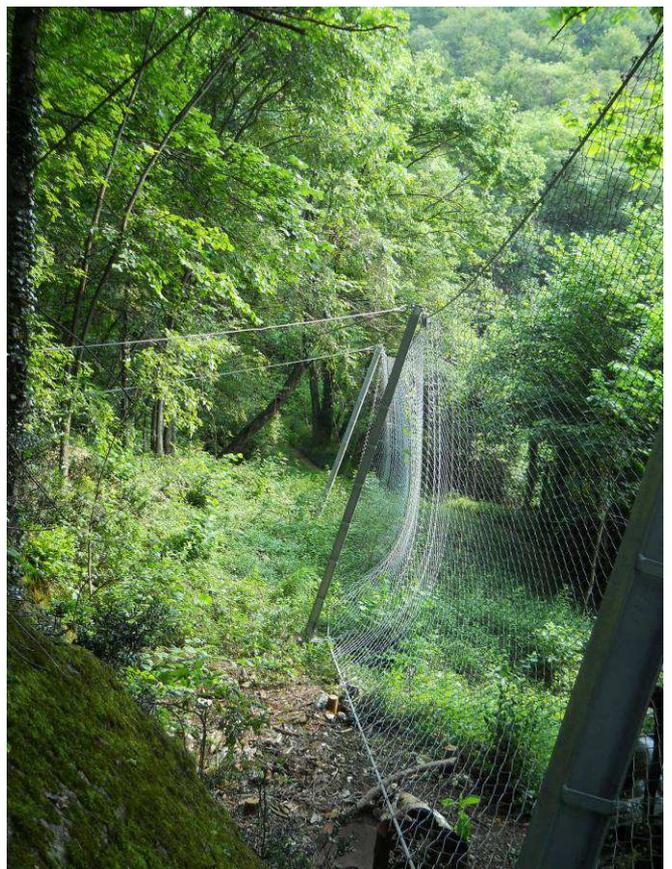
Foto 6 e 7 – Particolare sistema frenante e vista zona N della barriera (Vista verso N)

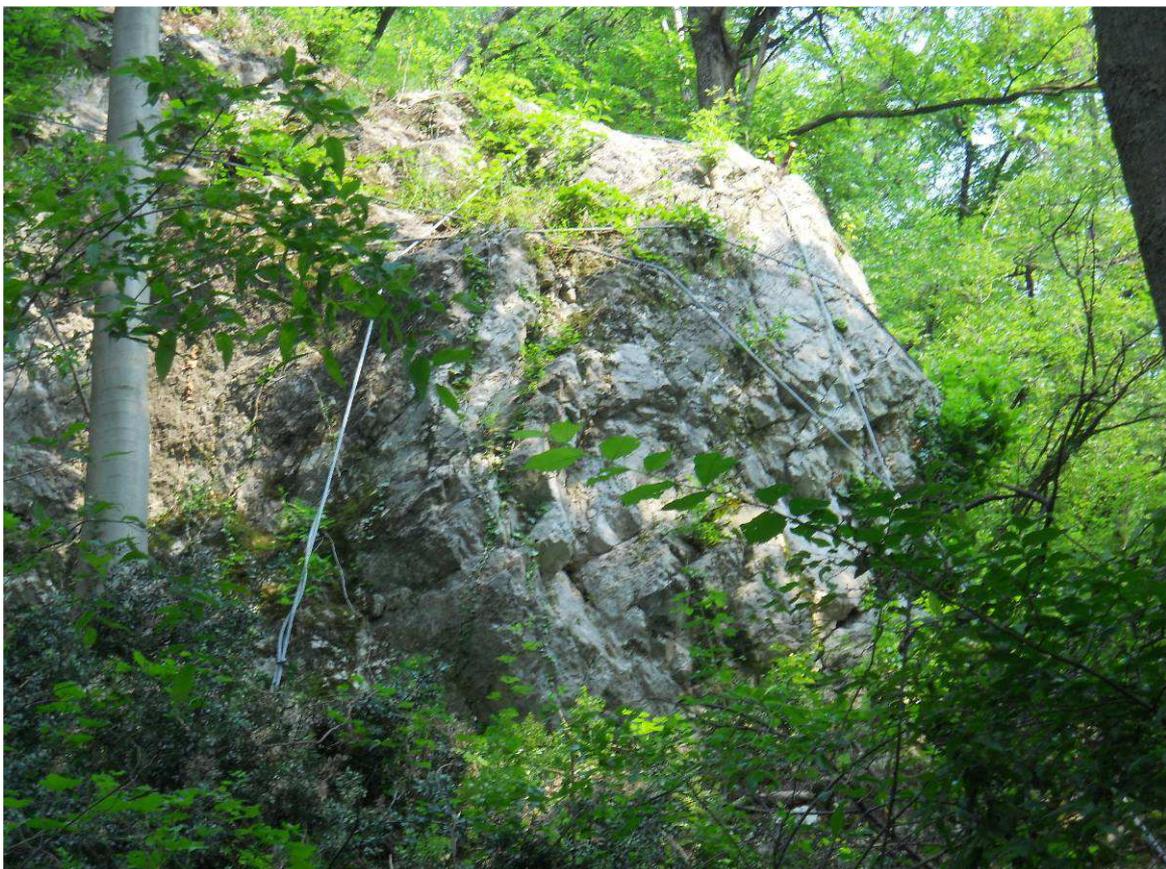
Foto 8 – Particolare intervento legatura blocco roccioso.

legatura e contenimento di una massa rocciosa parzialmente separata dal corpo principale dell'affioramento, attraverso l'installazione di funi metalliche adeguatamente fissate alla massa e ancorate al corpo roccioso principale.

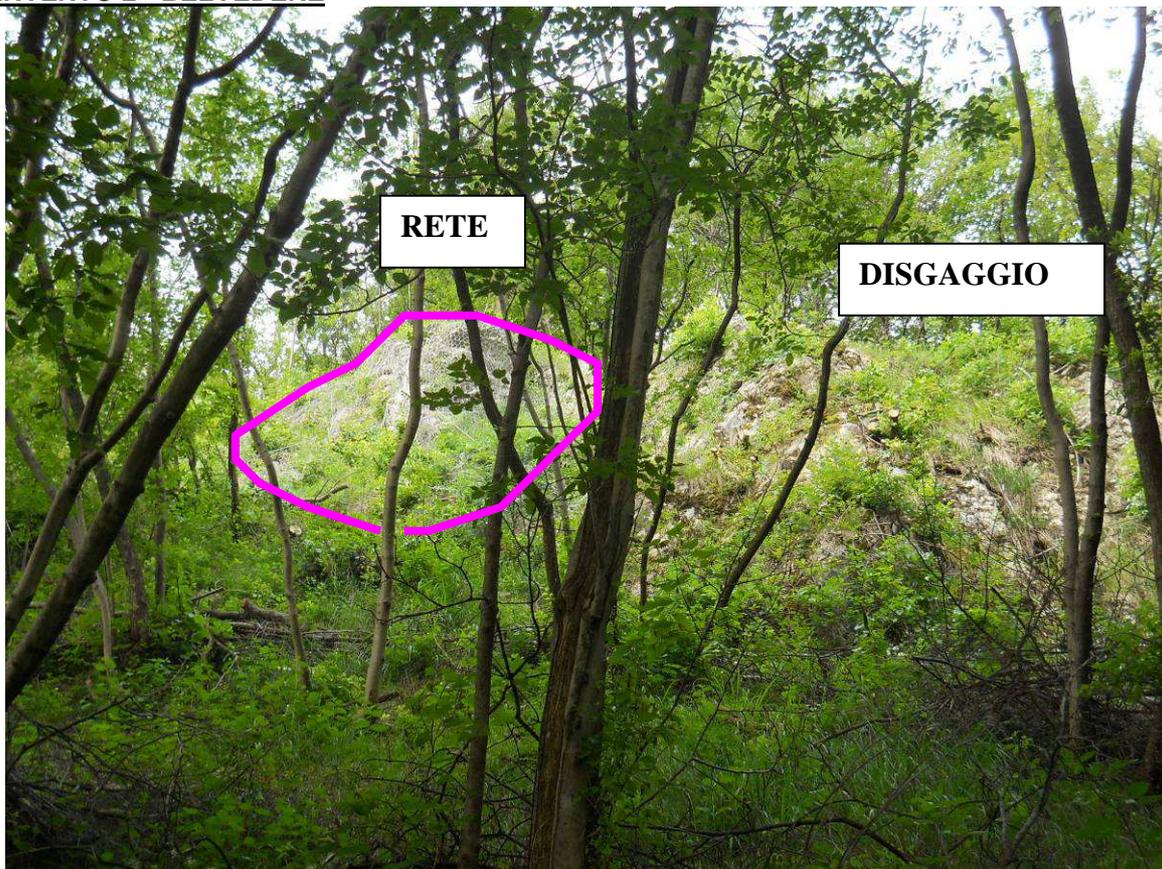
Foto 9 – Area intervento di posa rete in aderenza e area di pulizia e disgaggio.

- INTERVENTO 2 – Belvedere Bassa (Zona 4E e 4F).
 - Impianto ed espianto cantiere.
 - Interventi di copertura del fronte oggetto di disaggio e pulizia con rete metallica e rafforzamento corticale in fune metallica, fissata al versante/parete tramite appositi ancoraggi, per un totale di 150 mq.
 - Intervento di disaggio e pulizia di tratti di versante per un totale di 350 mq.
 - Interventi di decespugliamento del versante e di pulizia da essenze erbacee infestanti per una superficie di 800 mq.

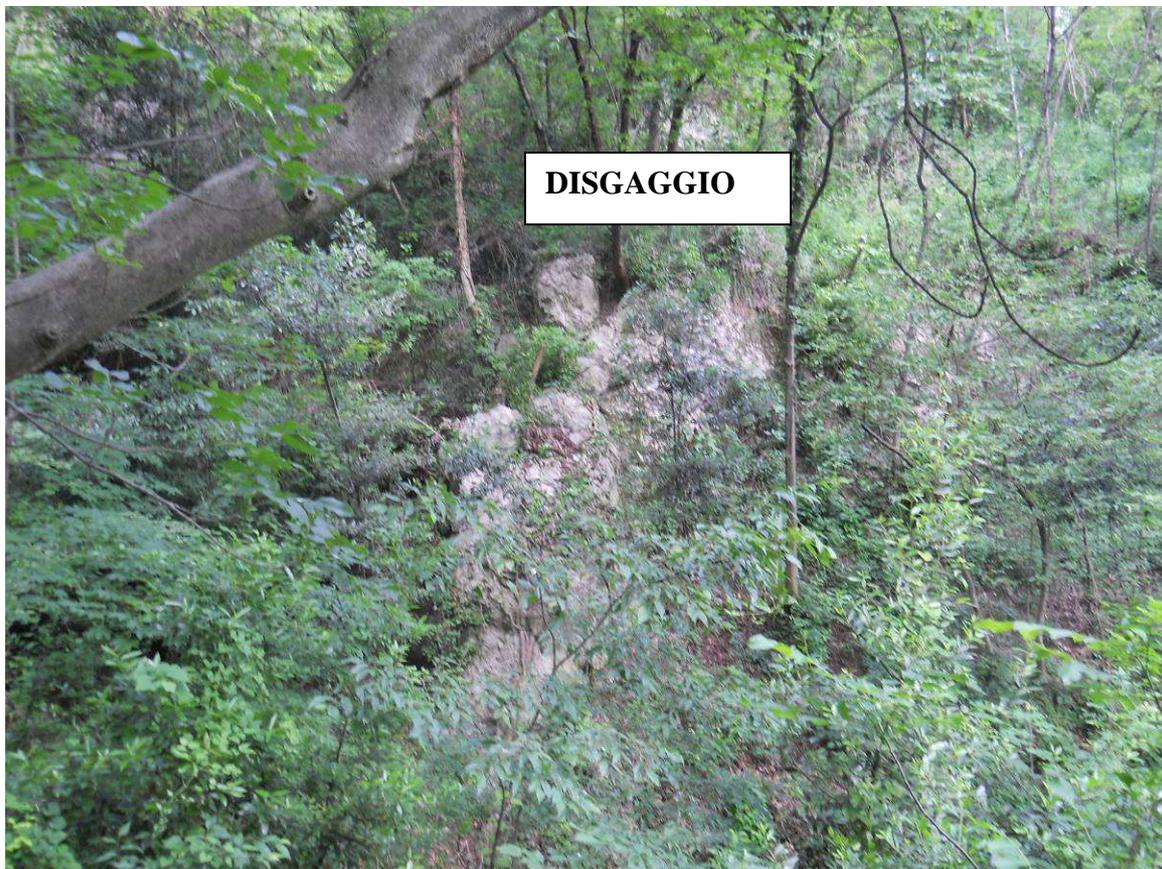
Foto 10 – Area intervento di decespugliamento e disgaggio.

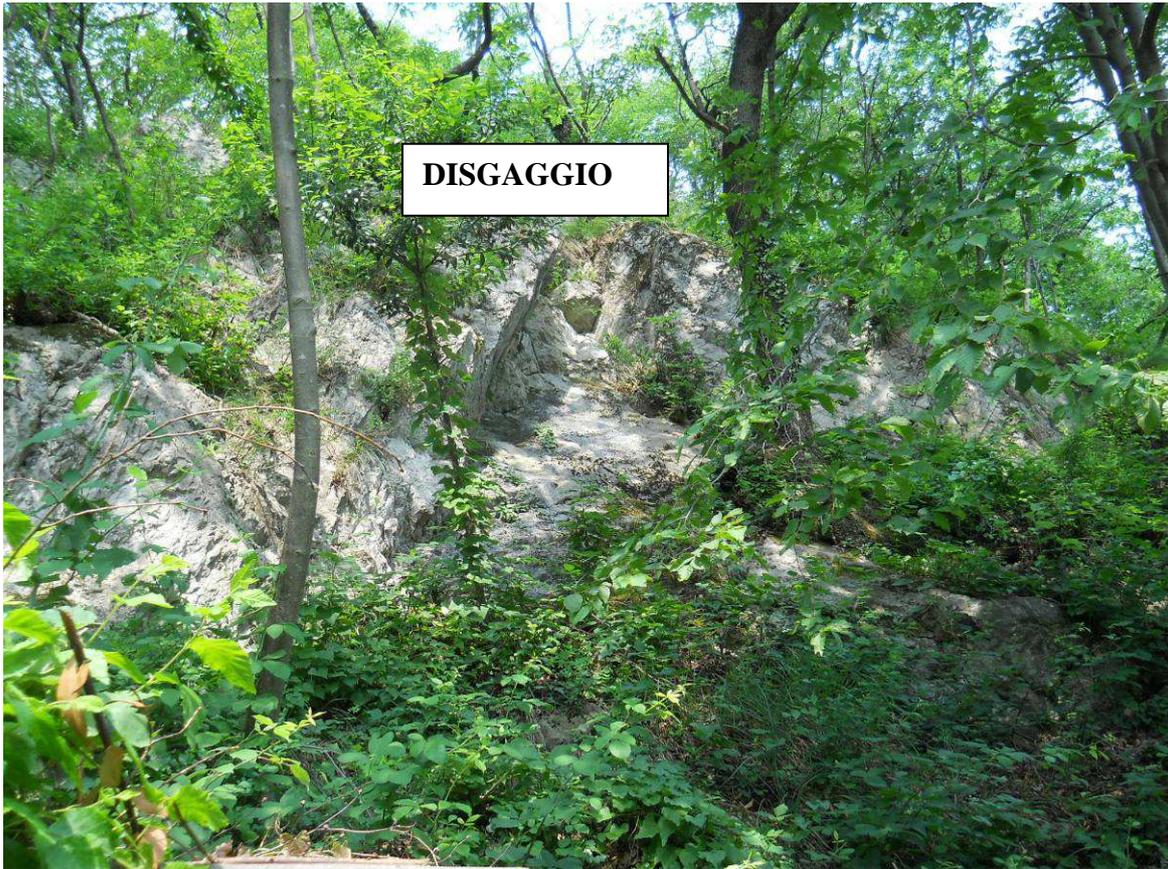
Foto 11 – Area intervento di decespugliamento e disgaggio.

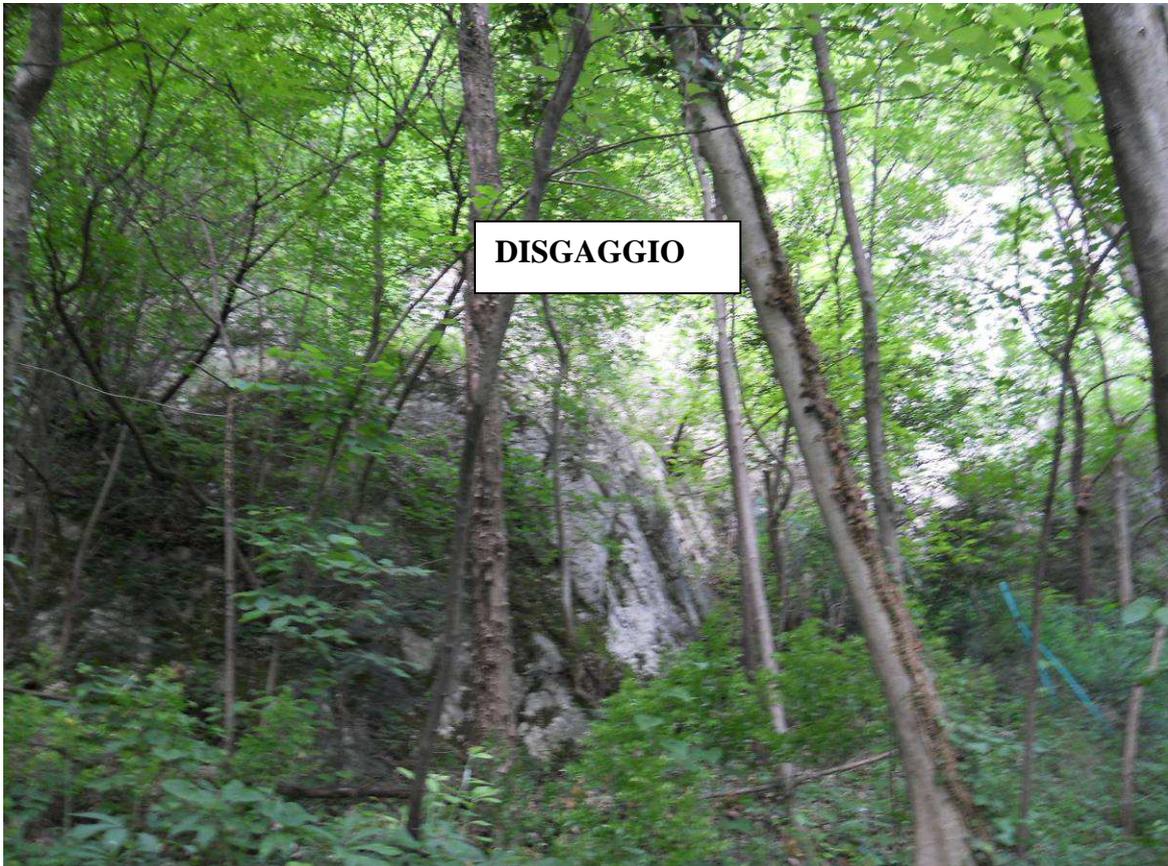
Foto 12 – Area intervento di decespugliamento e disgaggio.

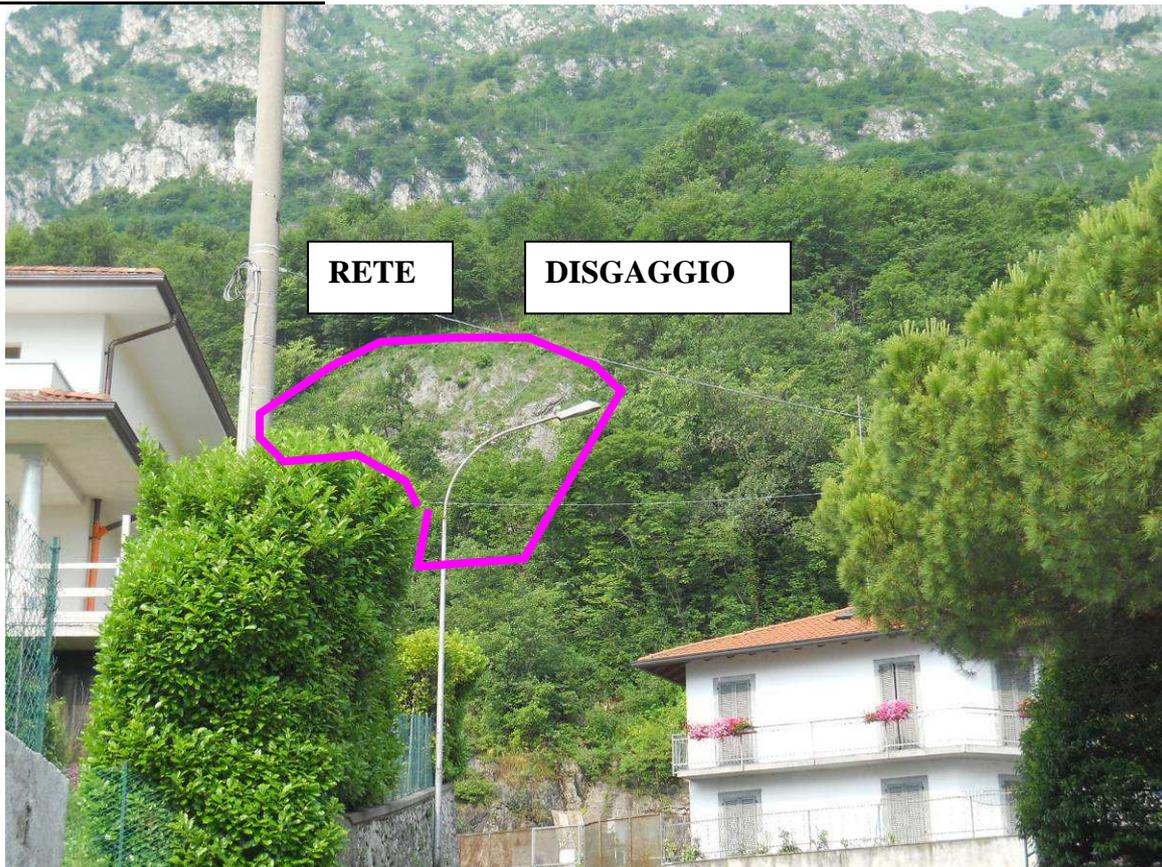
Foto 13 – Area oggetto di pulizia, disgaggio e posa rete in aderenza – panoramica.

- INTERVENTO 3 – Belvedere Alta (Zona 5B)
 - Impianto ed espianto cantiere.
 - Interventi di copertura del fronte oggetto di disaggio e pulizia con rete metallica e rafforzamento corticale in fune metallica, fissata alla parete tramite appositi ancoraggi, per un totale di 300 mq.
 - Intervento di disaggio e pulizia di tratti di parete per un totale di 118 mq.
 - Interventi di decespugliamento del versante e di pulizia da essenze erbacee infestanti per una superficie di 800 mq.

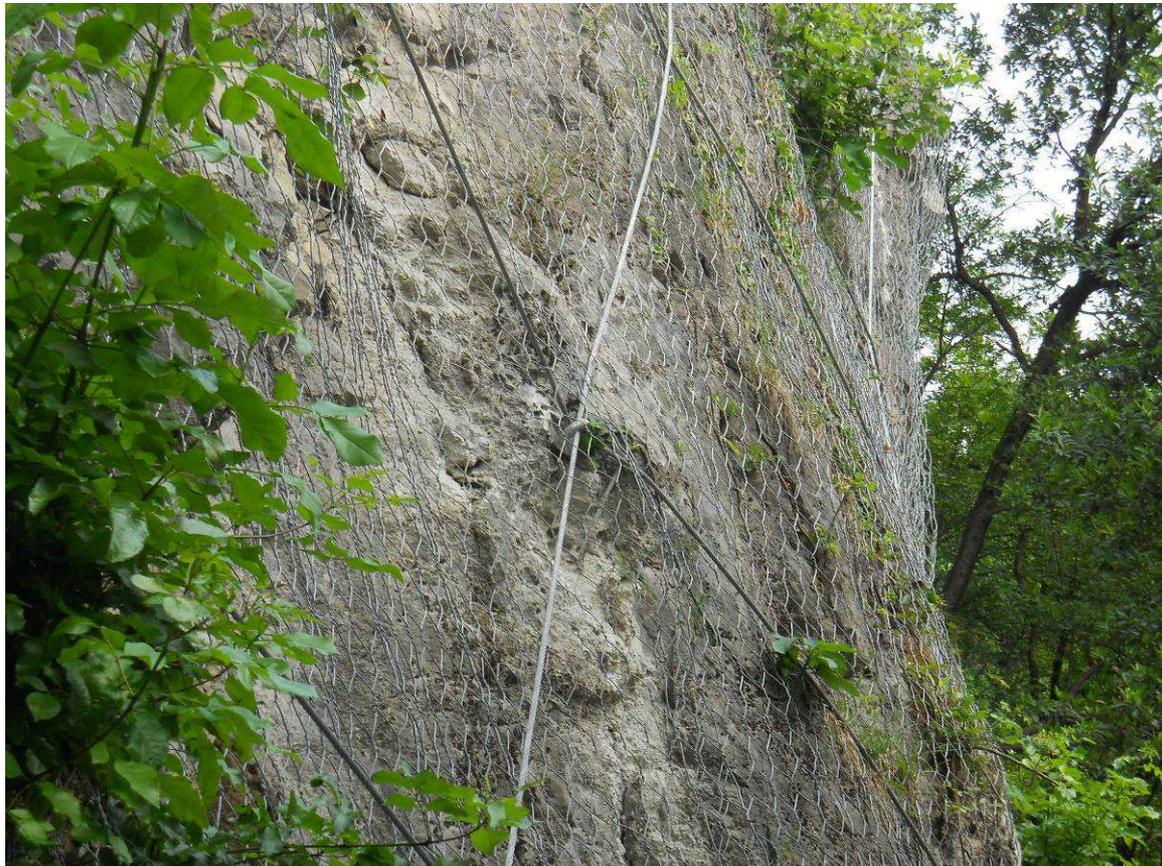
Foto 14 – Intervento copertura con rete – dettaglio.

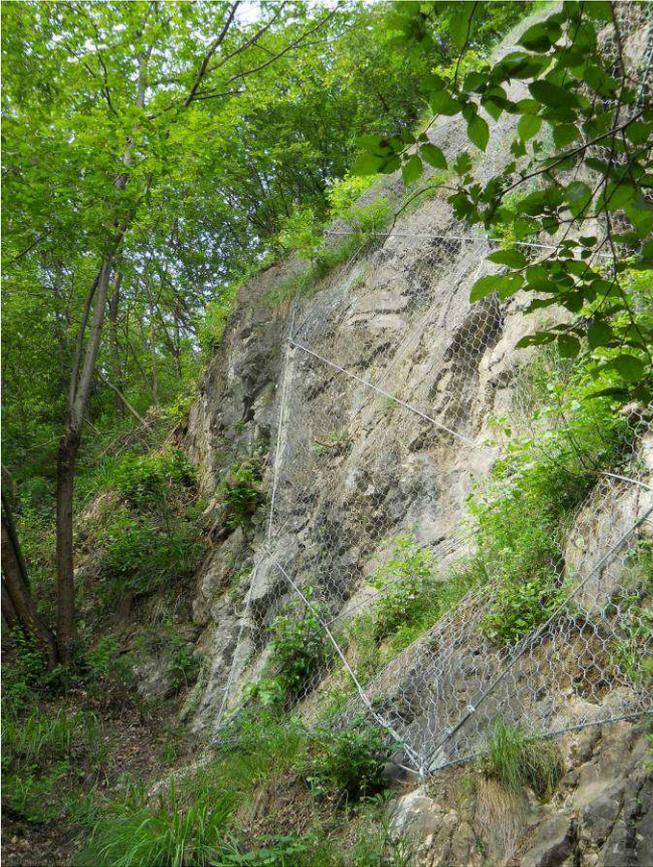
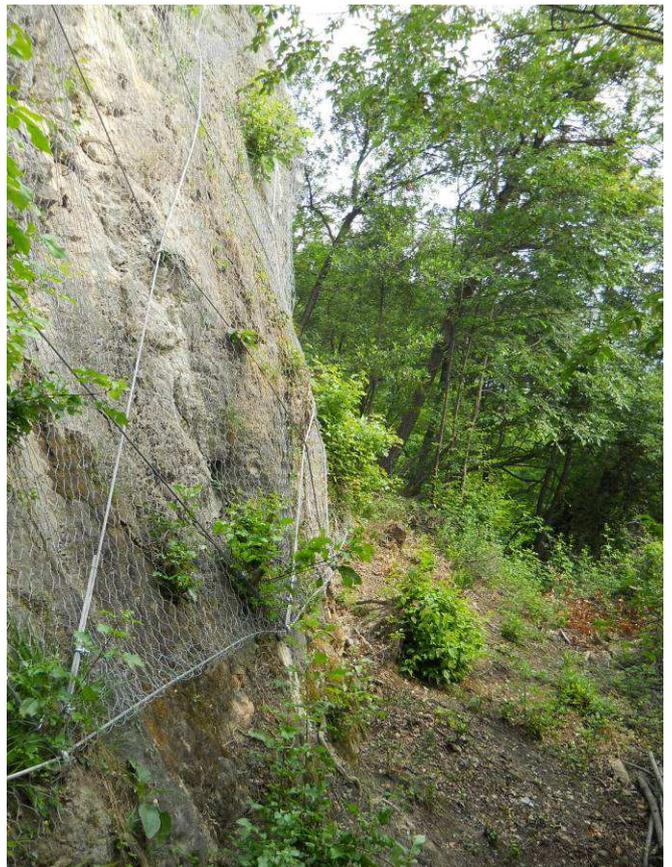
Foto 15 e 16 – Particolari parte basale area copertura con rete.

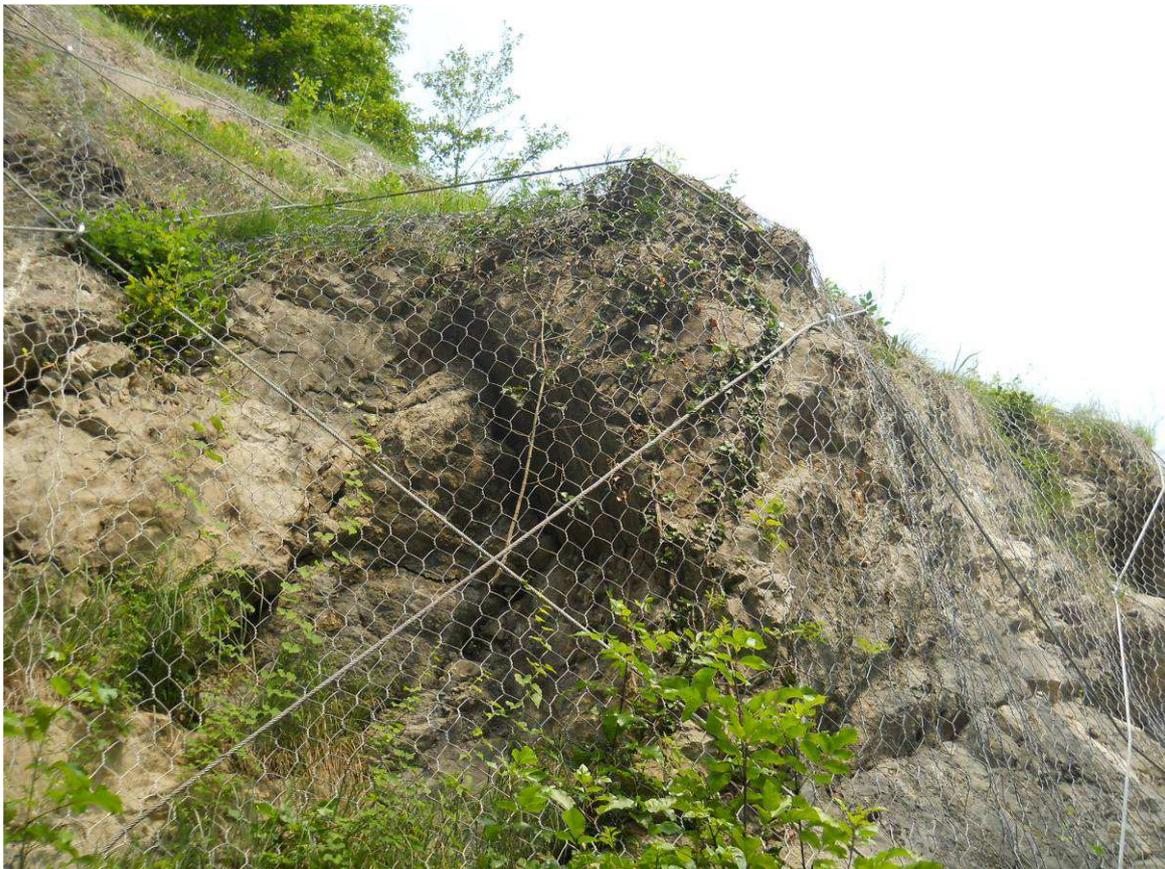
Foto 17 – Particolare intervento in parete.
