Oggetto: note geologiche relative alla modifica della perimetrazione delle pericolosità da caduta massi, della aree definite come Zona 4, Zona 5 e Zona 6, in seguito all'esecuzione degli interventi di messa in sicurezza.

Comune di Pescate (LC) – Modifica della perimetrazione caduta massi, in seguito a interventi di mitigazione, nelle aree definite come Zona 4, Zona 5 e Zona 6, nel comune di Pescate (LC)

Oggetto: Relazione tecnica e Certificato regolare esecuzione SAL 2 Corrispondente al FINALE - Cantieri Pescate – Lavori di PREVENZIONE E MITIGAZIONE DEI RISCHI RIGUARDANTI LA PERICOLOSITA' PER CADUTA MASSI IN COMUNE DI PESCATE.

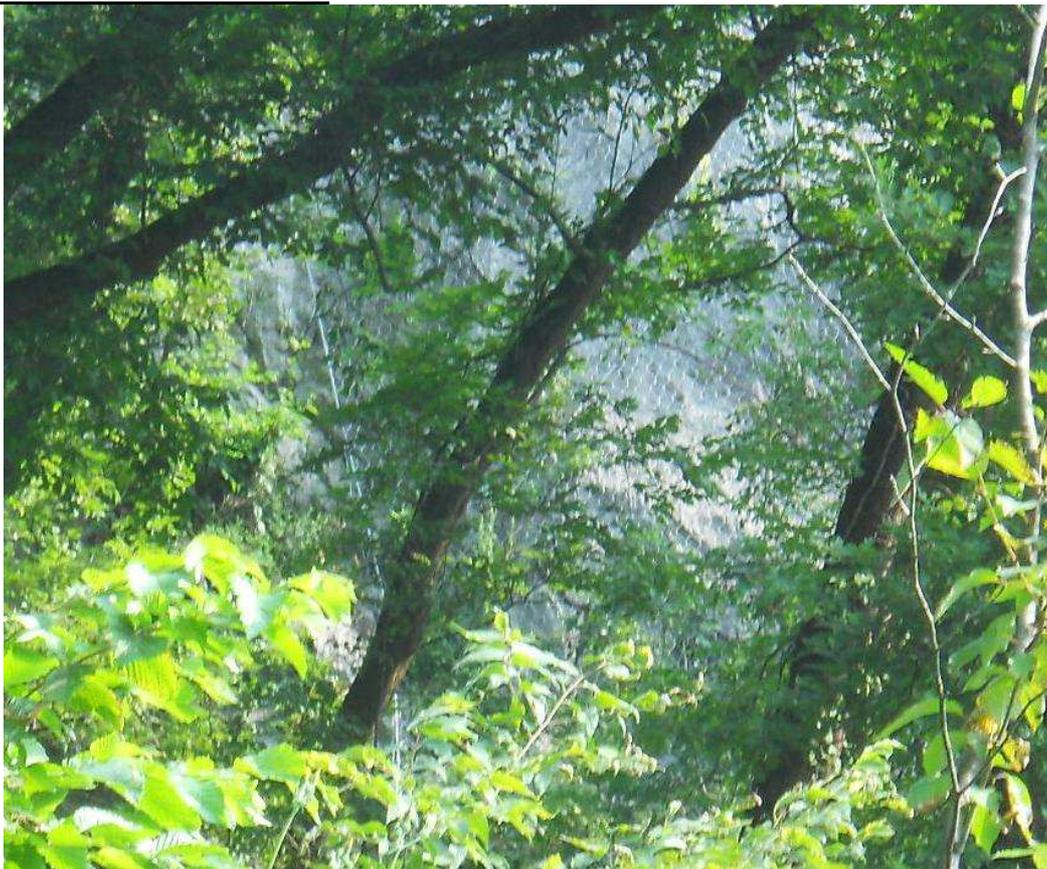
Foto 18 – Particolare vista area intervento coperta con rete in aderenza.

- INTERVENTO 4
 - Impianto cantiere.
 - Interventi di copertura del fronte oggetto di disaggio e pulizia con rete metallica e rafforzamento corticale in fune metallica, fissata alla parete tramite appositi ancoraggi, per un totale di 400 mq.
 - Interventi di disaggio parete rocciosa per una superficie di 700 mq.

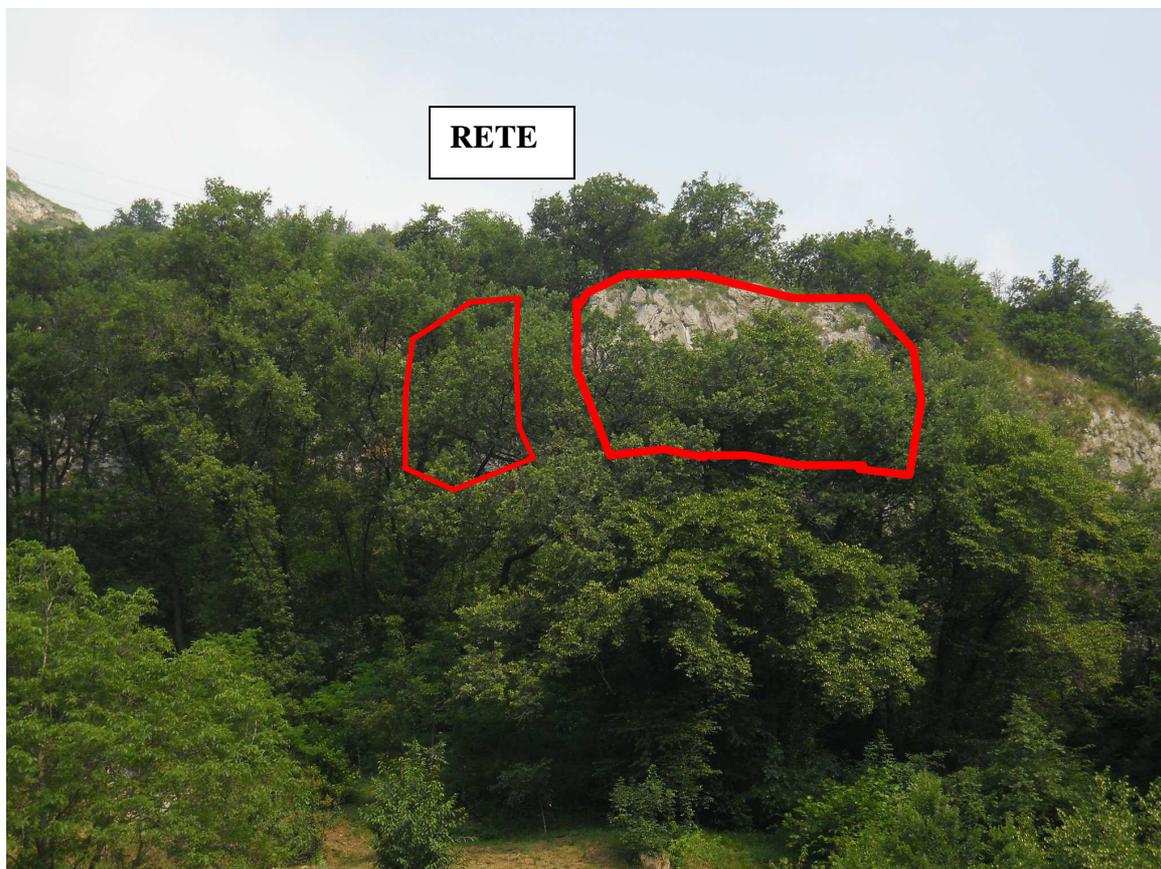
Foto 19 – Area INTERVENTO 4 – panoramica
