**STUDIO DI FATTIBILITA' TECNICO ECONOMICA**

*Intervento di mitigazione del rischio idraulico del torrente Zuccone che interessa l'ambito e l'area industriale / artigianale di Sarezzo, a seguito dell'evento di colata detritica del 9 e 10 giugno 2024*

**01 – RELAZIONE GENERALE**

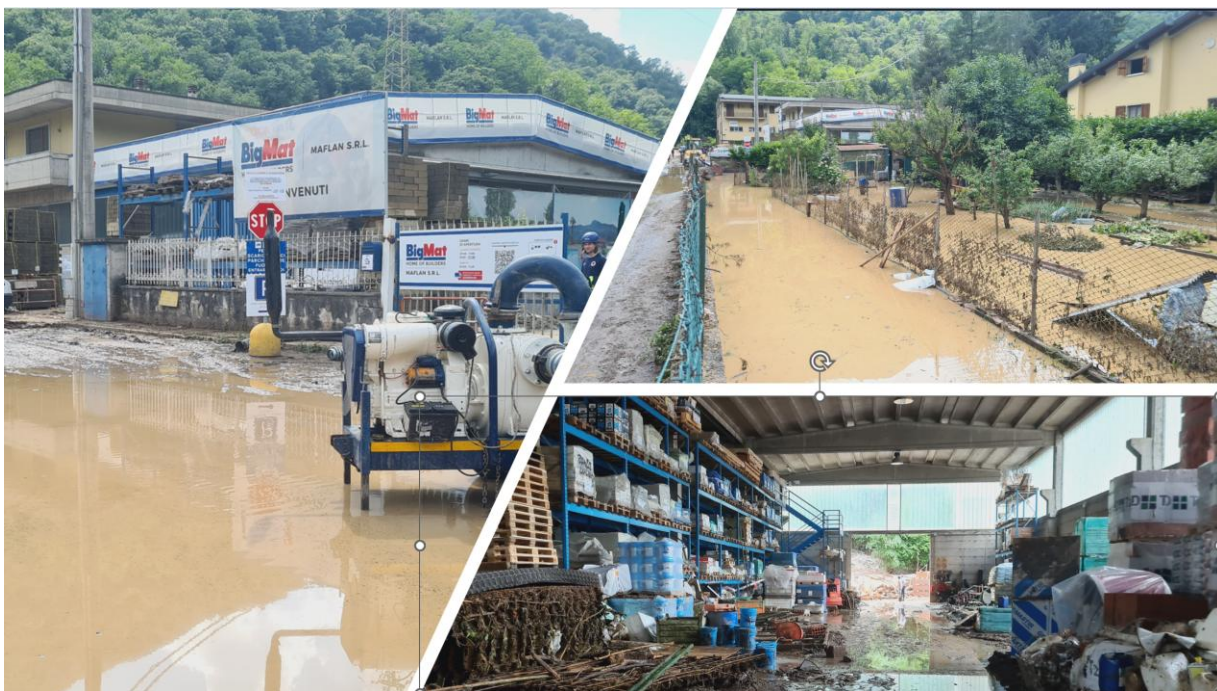
**Fig. 3** alcune fotografie dell'area artigianale e delle zone prossime a questa colpite dall'esondazione il giorno dopo l'evento quando la piena si era ampiamente esaurita.

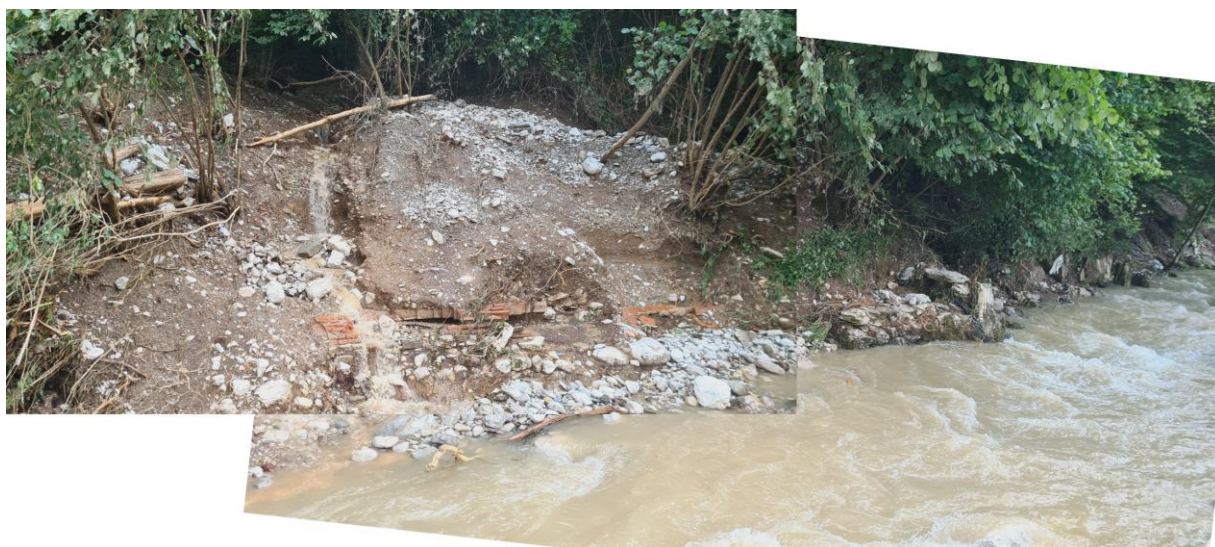
**Fig. 5** vista della sponda destra orografica del Gombiera nella zona di confluenza dello Zuccone

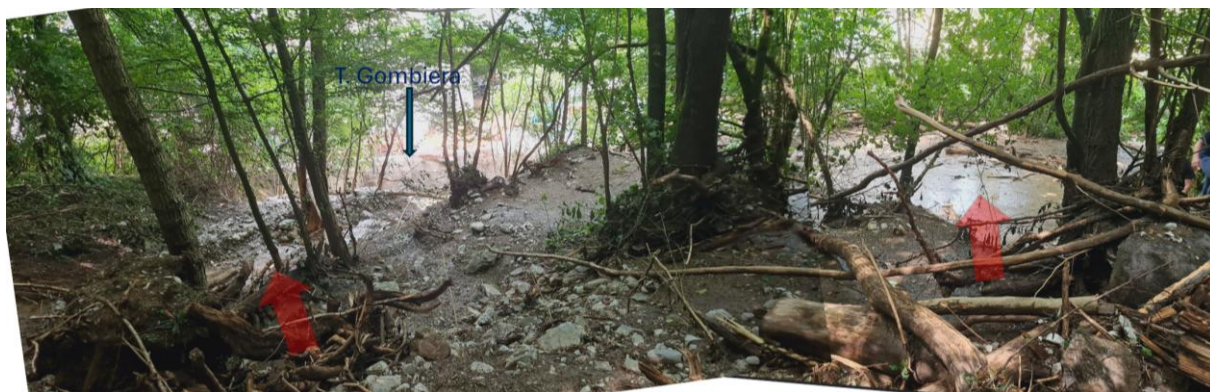
**Fig. 6** la zona poco a monte della confluenza dove il trasporto solido della colata si è espanso.

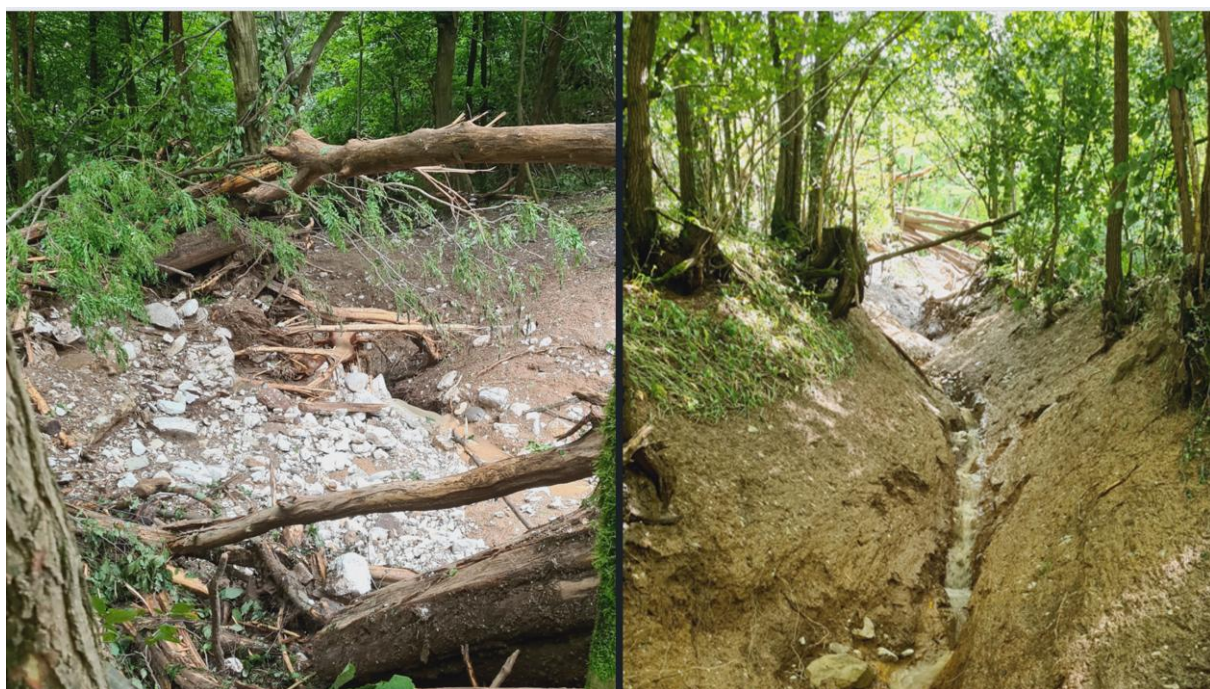
**Fig. 7** incisione dell'asta poco a monte della zona di confluenza.

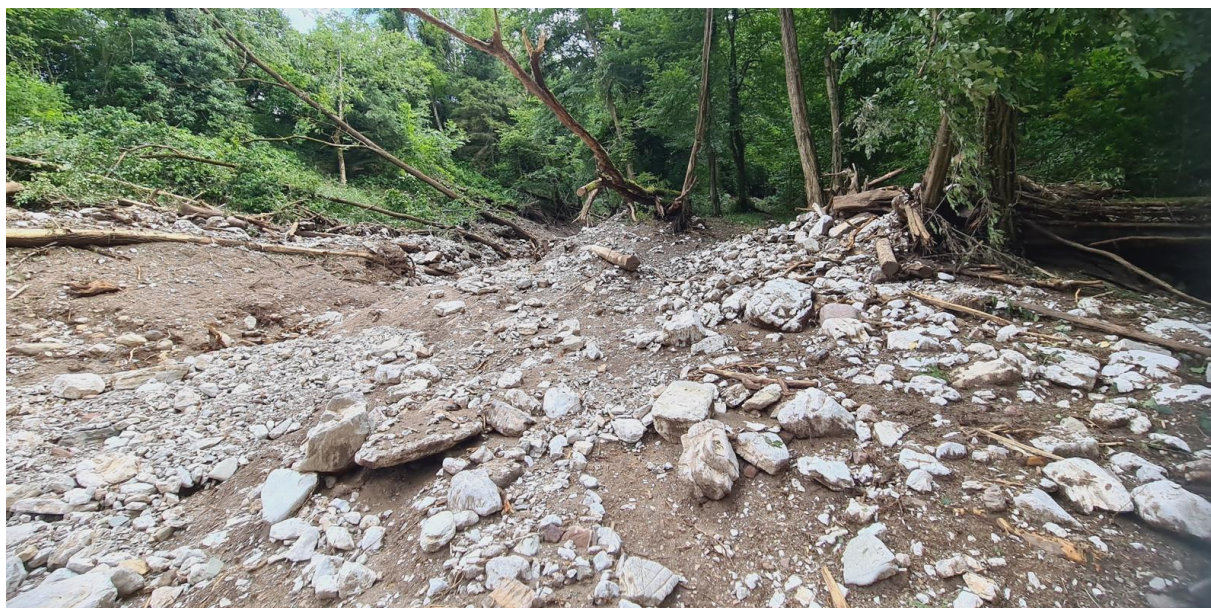
**Fig. 8** Area di primo arresto del materiale dove è presente un netto cambio di pendenza nell'asta.

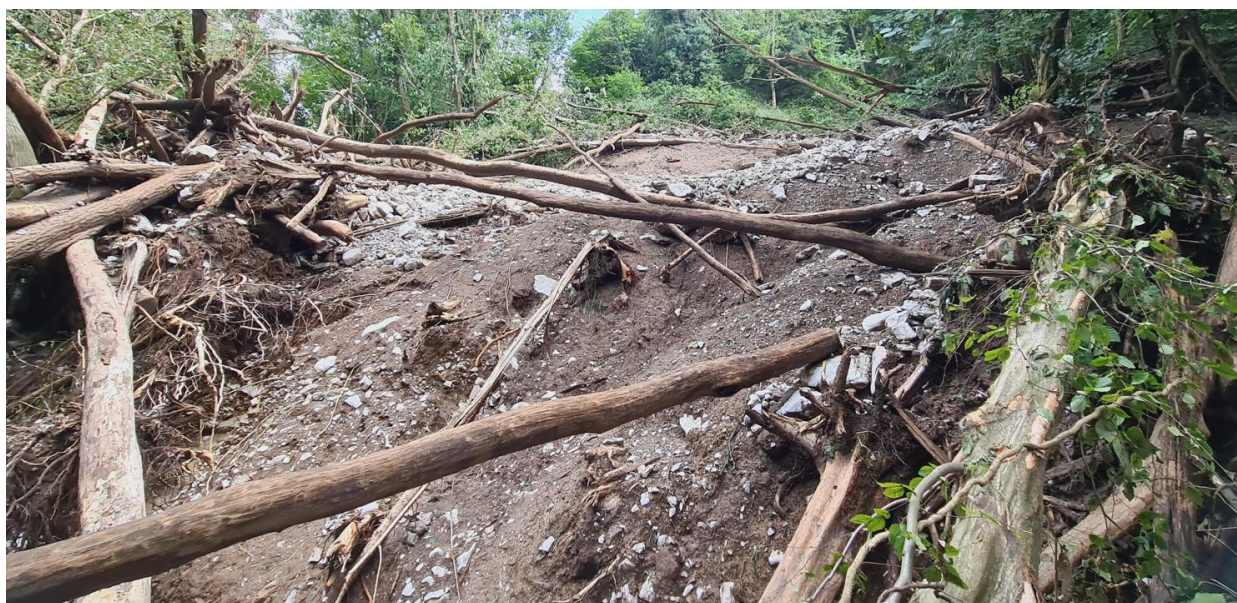
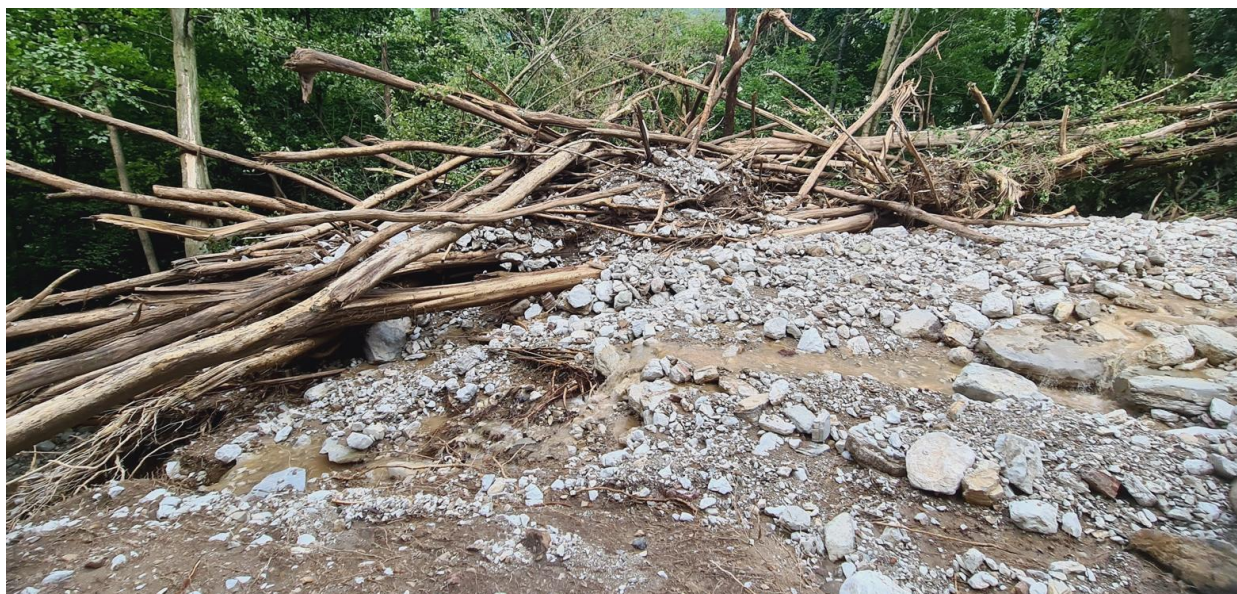
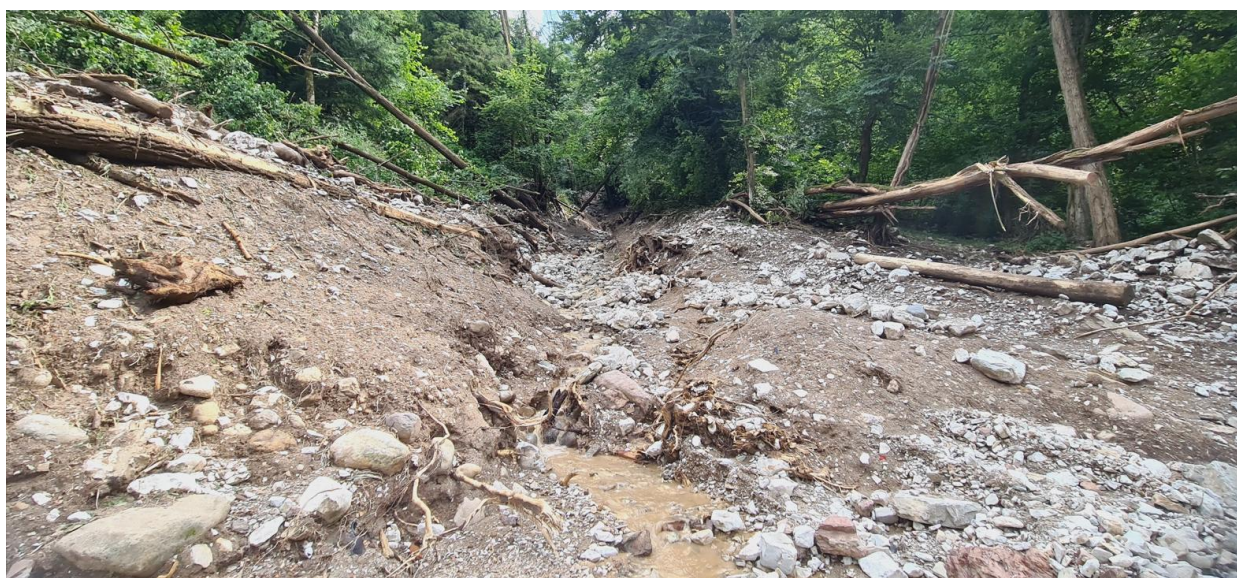
**Fig. 9** Viste dalla zona di spaglio del materiale. Nell'ultima fotografia si vede il torrente che sale inciso lungo il pendio.

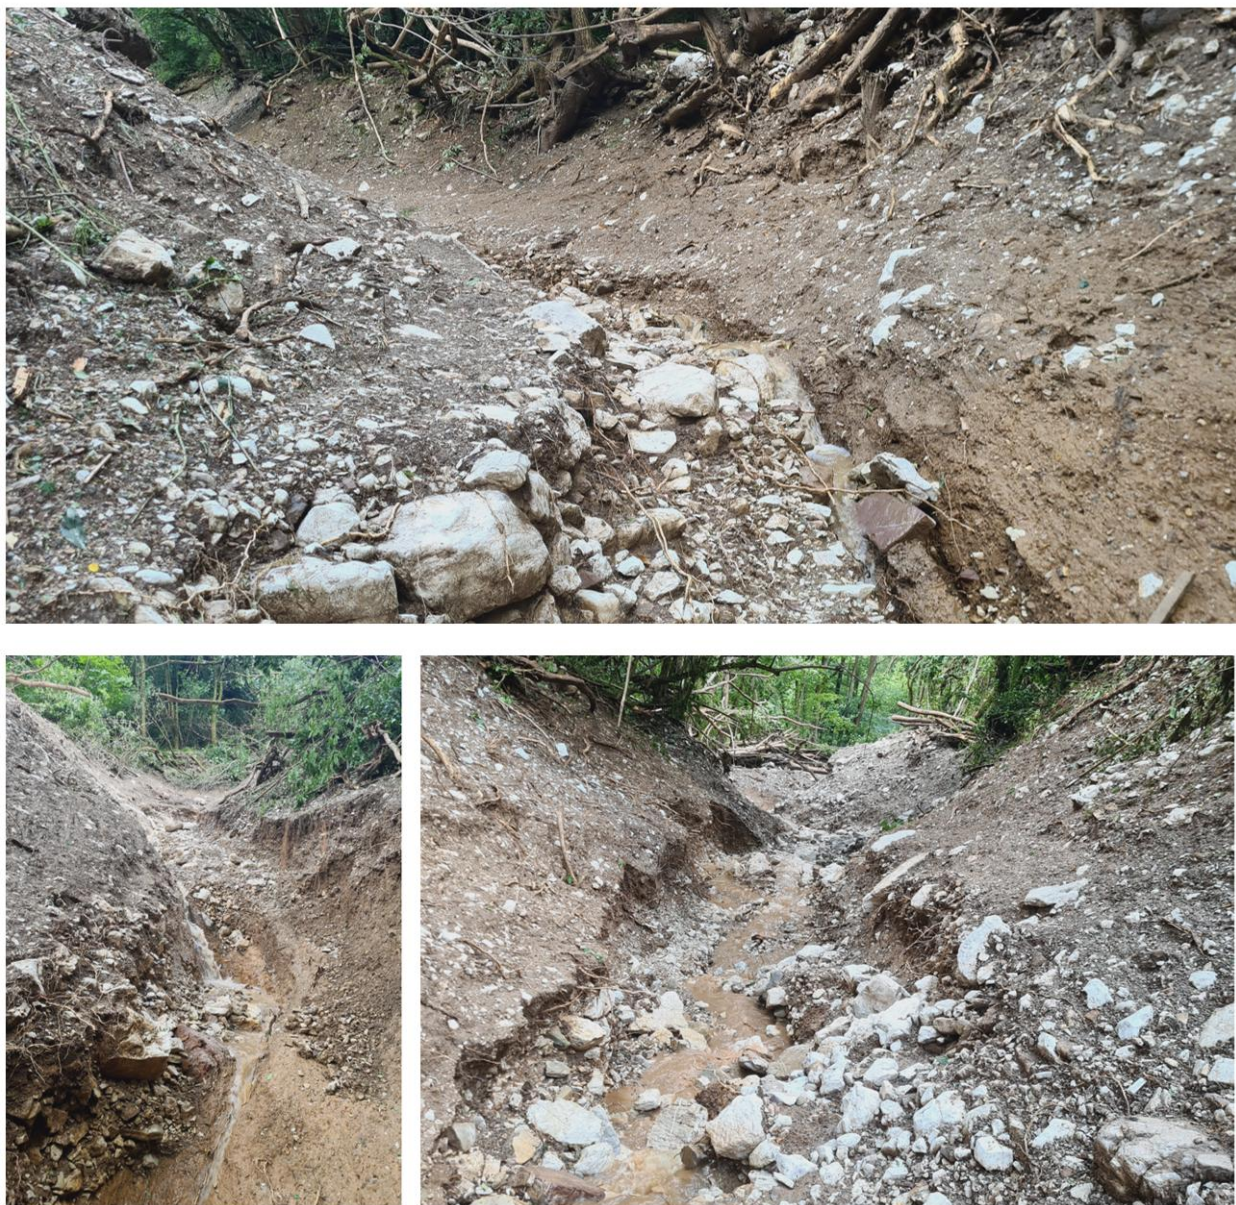
**Fig. 10** dalla zona di primo arresto del materiale verso monte dove aumenta la pendenza è evidente l'azione erosiva.

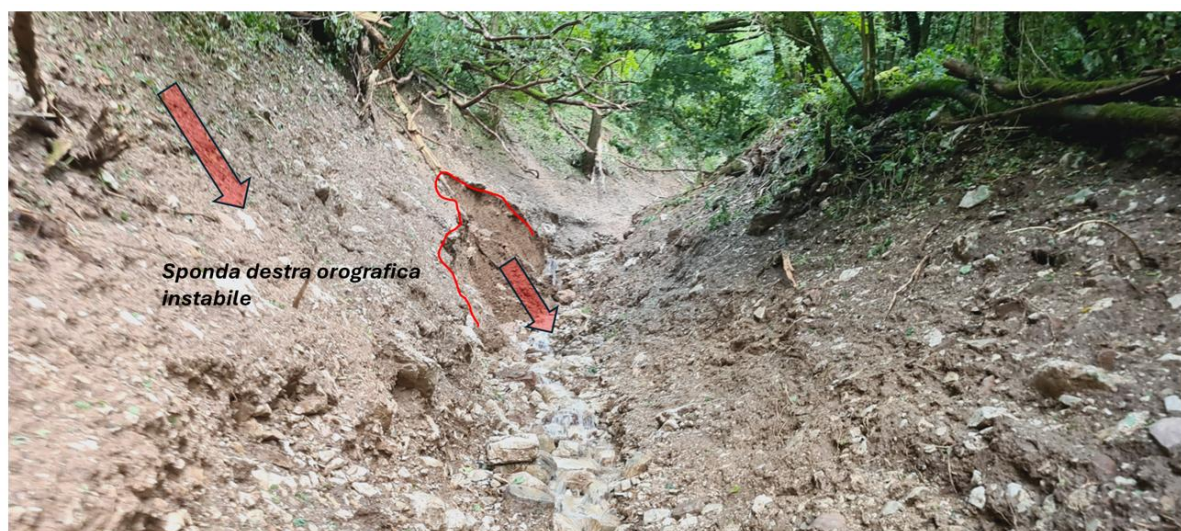
**Fig. 11** primi segni di instabilità delle sponde conseguenti l'erosione di fondo.

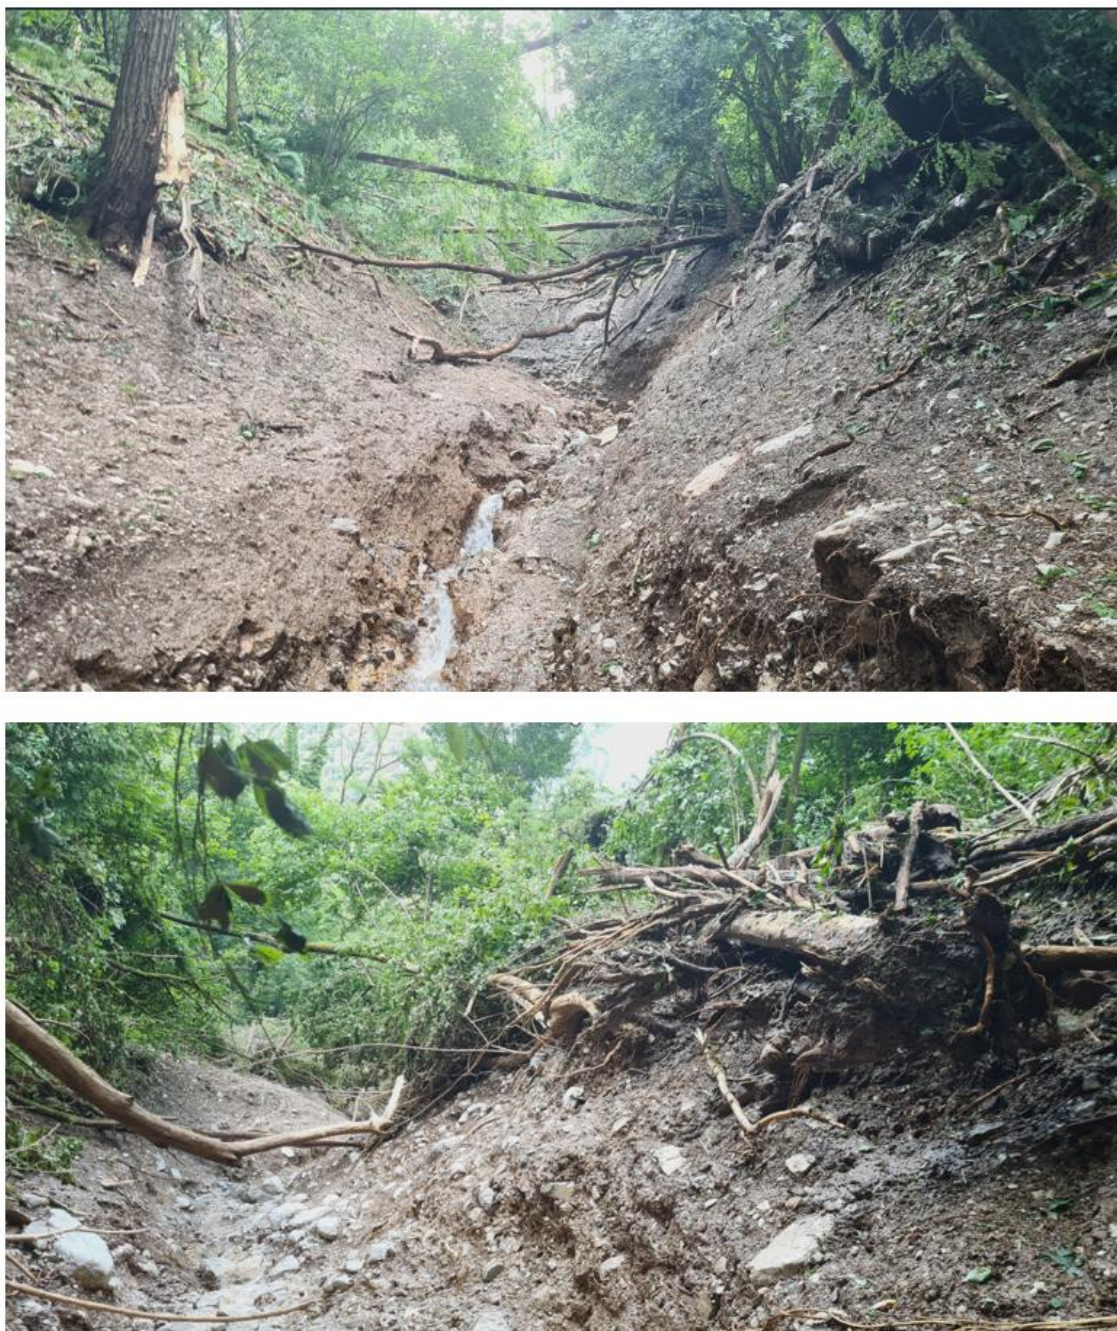
**Fig. 12** evidenze dell'ampia e intensa erosione di fondo del torrente

Forte erosione della sponda destra e sinistra orografica con possibili franamenti in alveo di altro materiale.  
Incisione del fondo di oltre 2 m

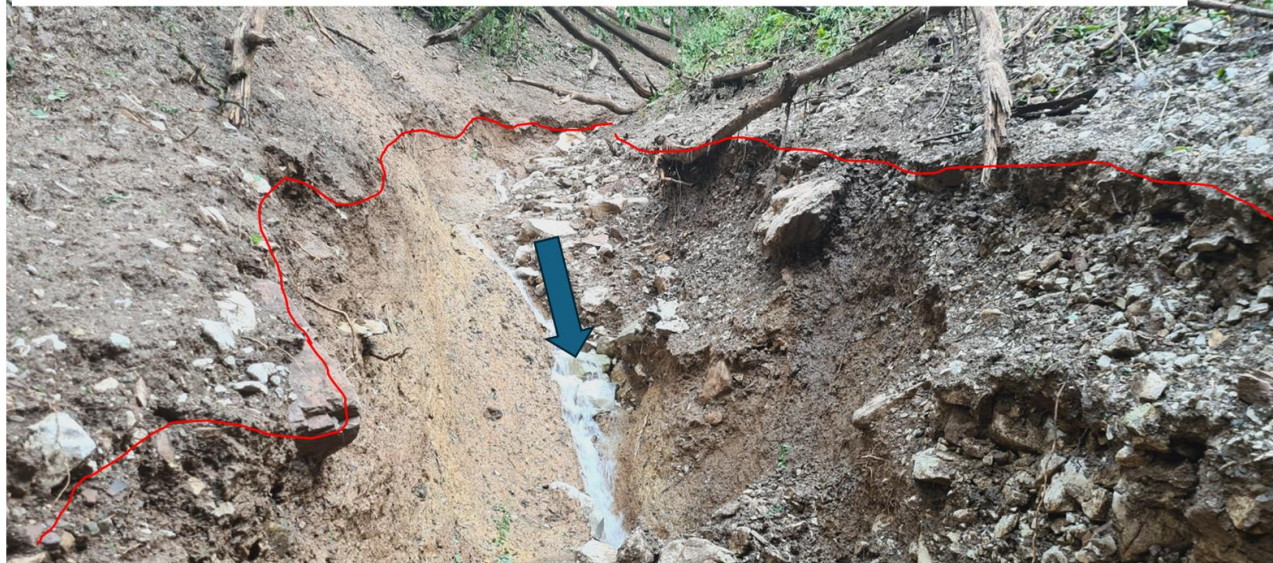
**Fig. 13** punto di forte erosione di fondo maggiore di 2 m.
