STUDIO DI FATTIBILITA' TECNICO ECONOMICA

Intervento di mitigazione del rischio idraulico del torrente Zuccone che interessa l'ambito e l'area industriale / artigianale di Sarezzo, a seguito dell'evento di colata detritica del 9 e 10 giugno 2024

02 – RELAZIONE GEOLOGICA

La presente relazione GEOLOGICA rappresenta un documento tecnico a supporto del progetto di mitigazione del rischio da colata detritica lungo l'asta del Rio Zuccone in Comune di Sarezzo, codice RIM 03017174_0047.

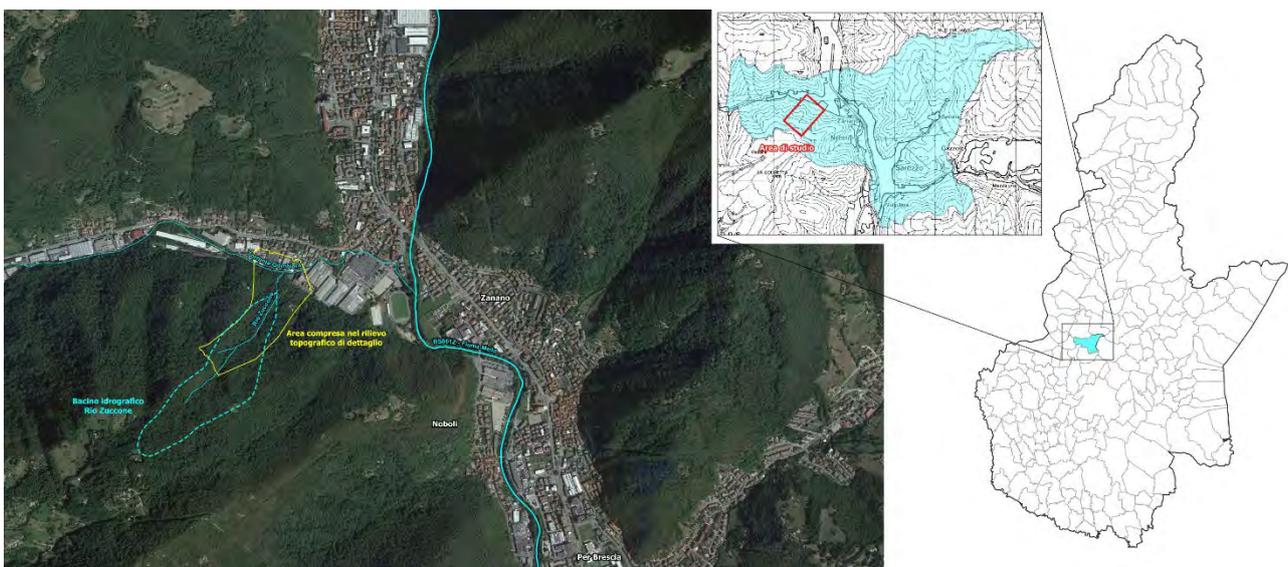
Inquadramento del bacino idrografico del Rio Zuccone su immagine satellitare.

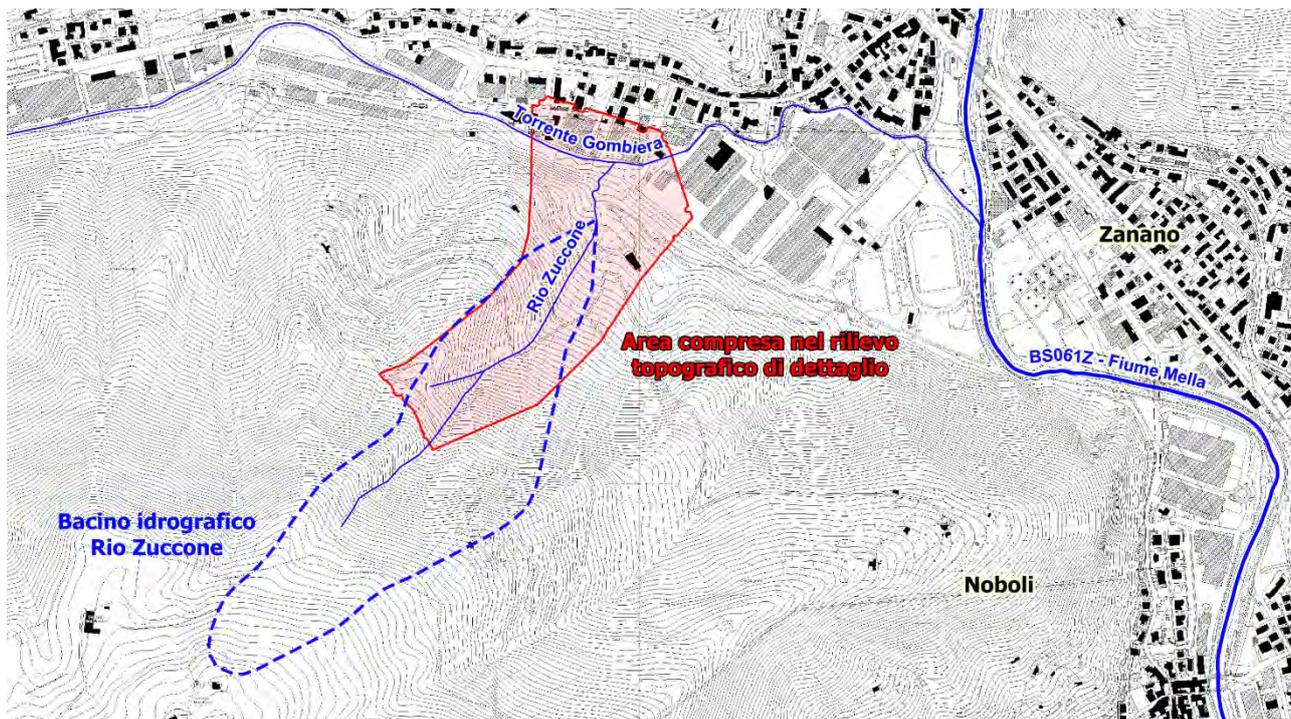
Inquadramento del bacino idrografico del Rio Zuccone su database topografico regionale.

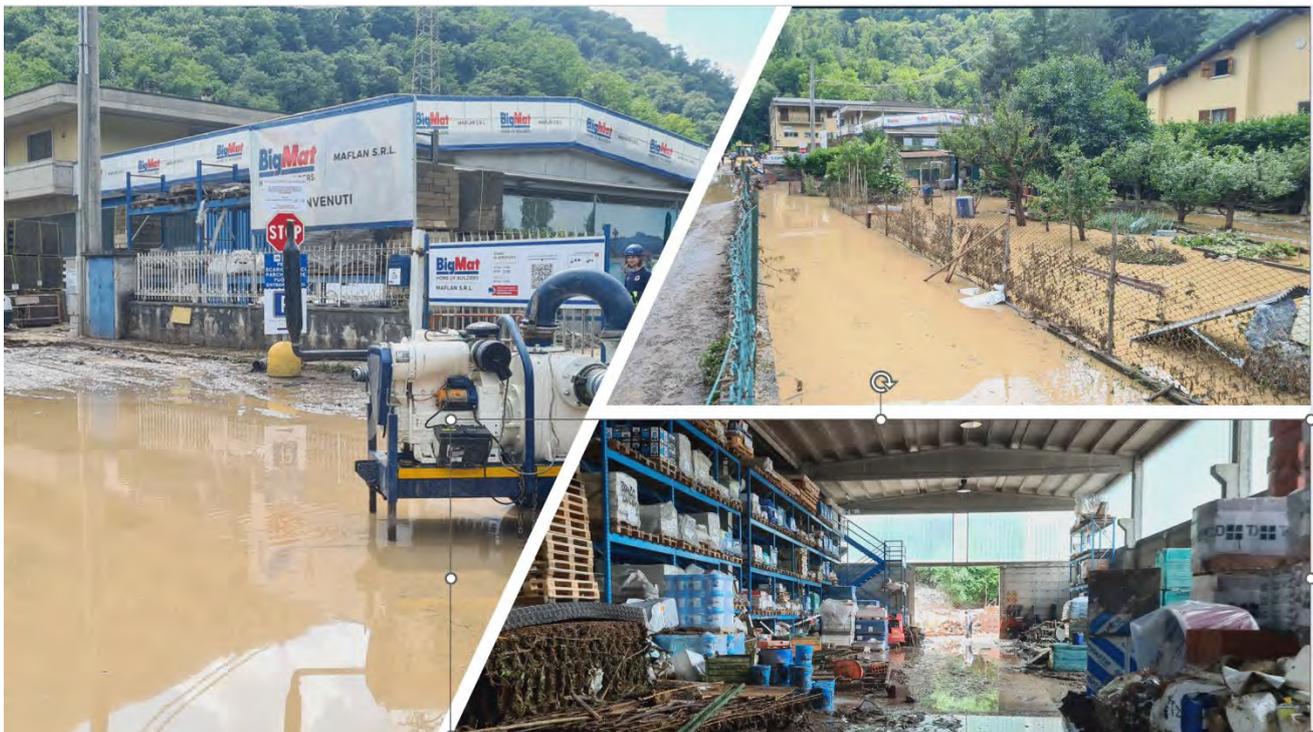
Alcune immagini dell'area colpita

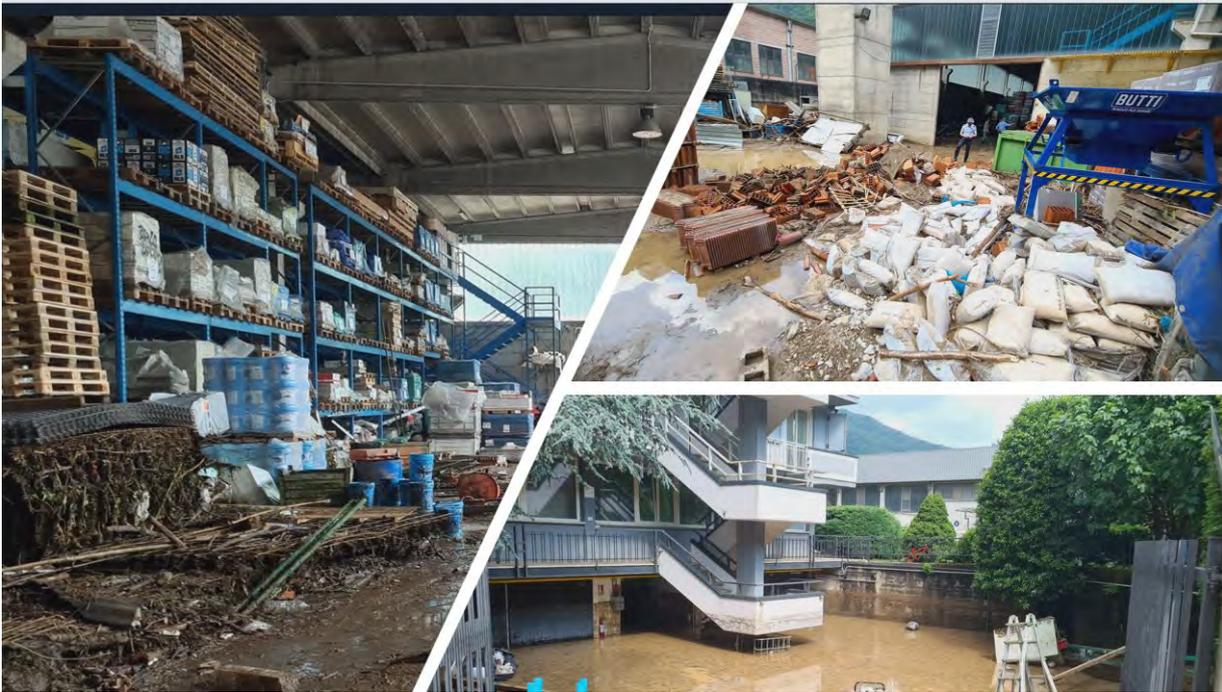
Danni interni agli edifici e stabili civili

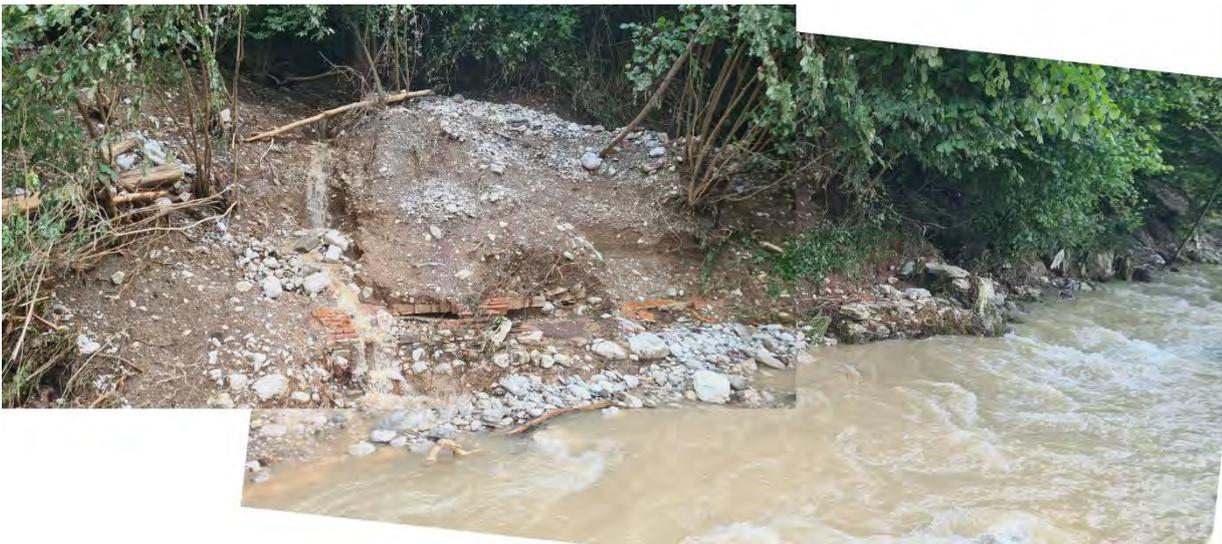
La confluenza dello Zuccone nel Gombiera.

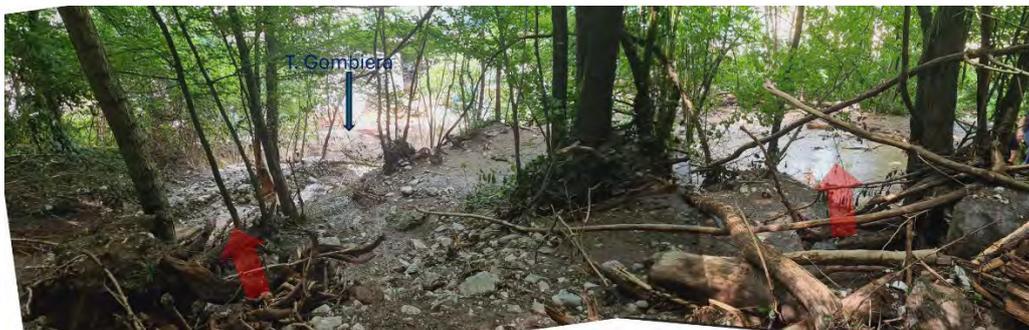
La zona poco a monte della confluenza dove la colata si è in parte espansa

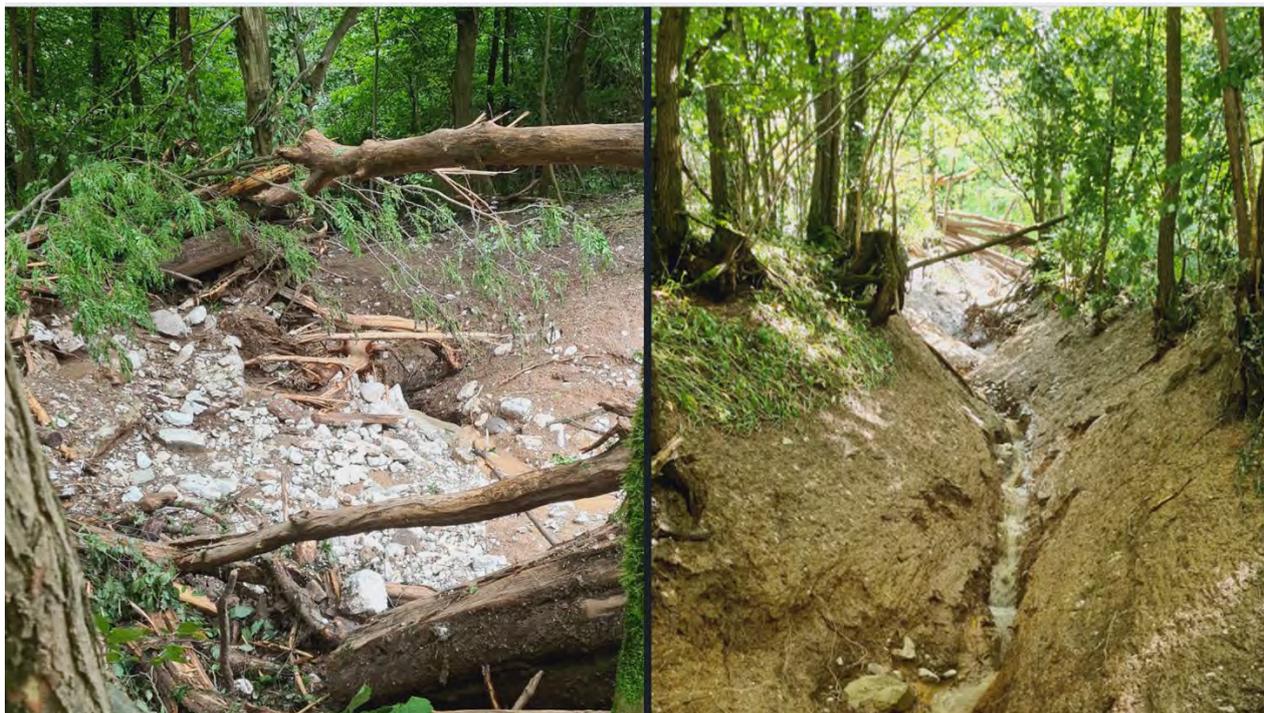
Incisione dell'asta poco a monte della confluenza

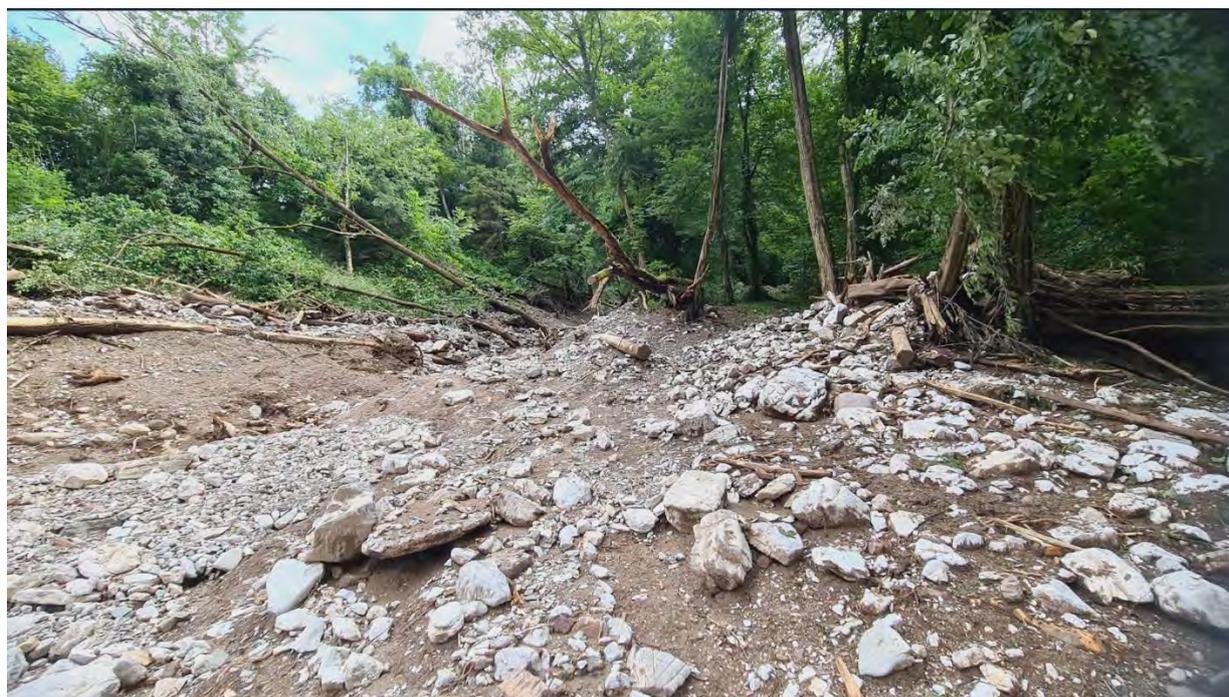
Area di primo arresto e spaglio del materiale dove è presente un netto cambio di pendenza nell'asta.

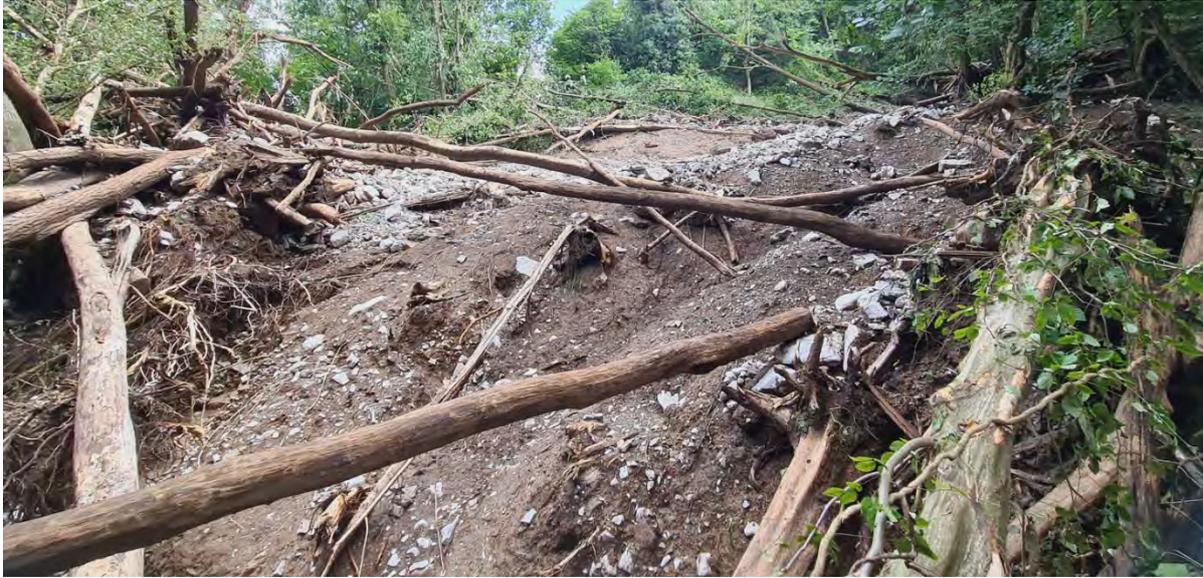
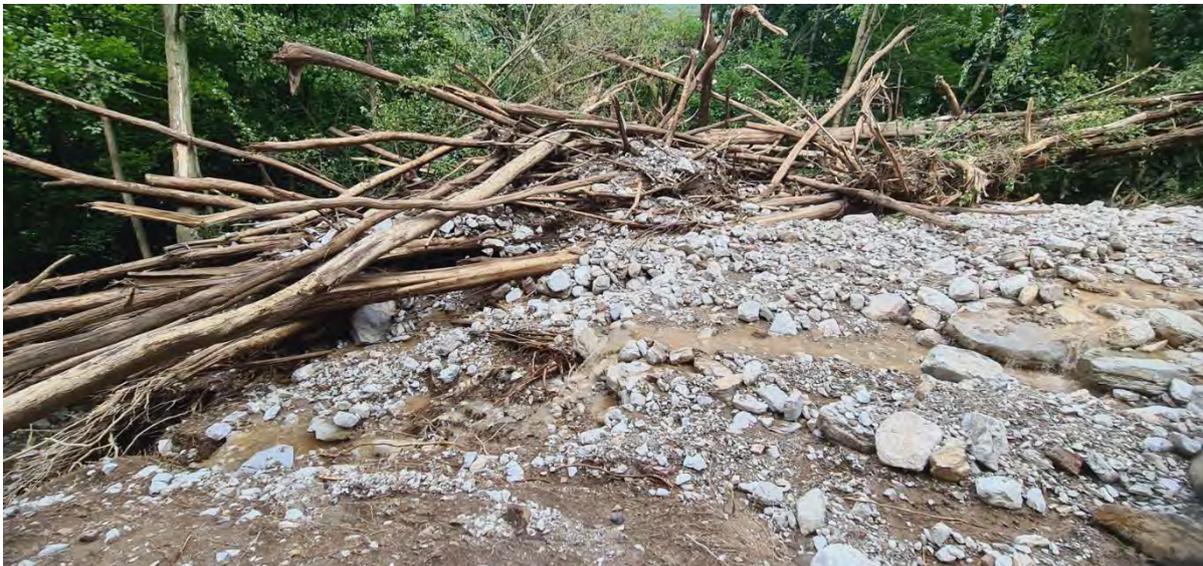
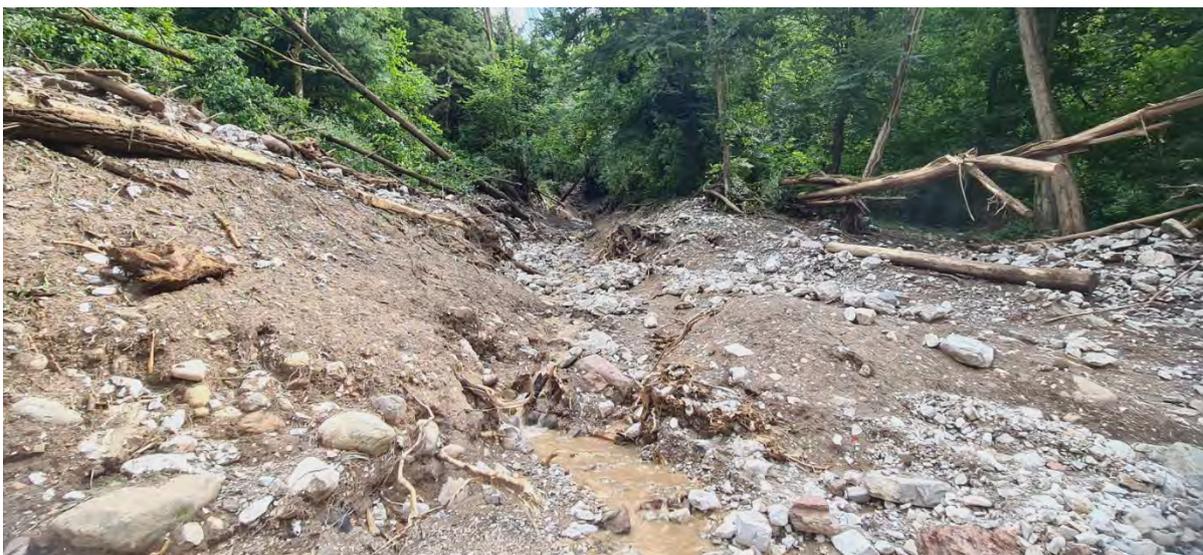
Viste dalla zona di spaglio del materiale. Nell'ultima fotografia si vede il torrente che sale inciso lungo il pendio

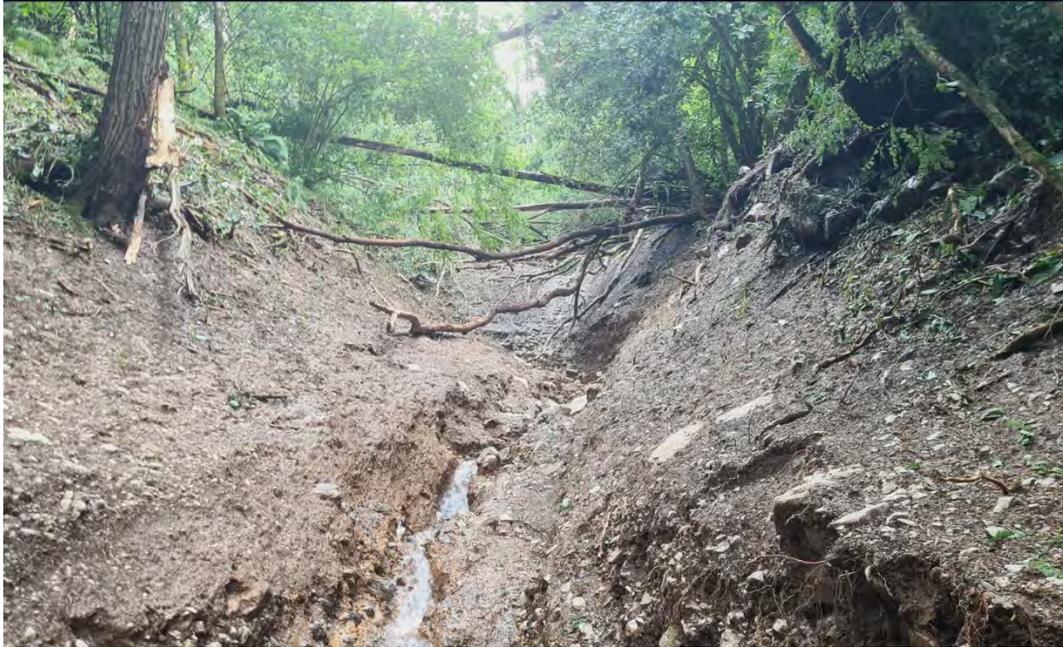
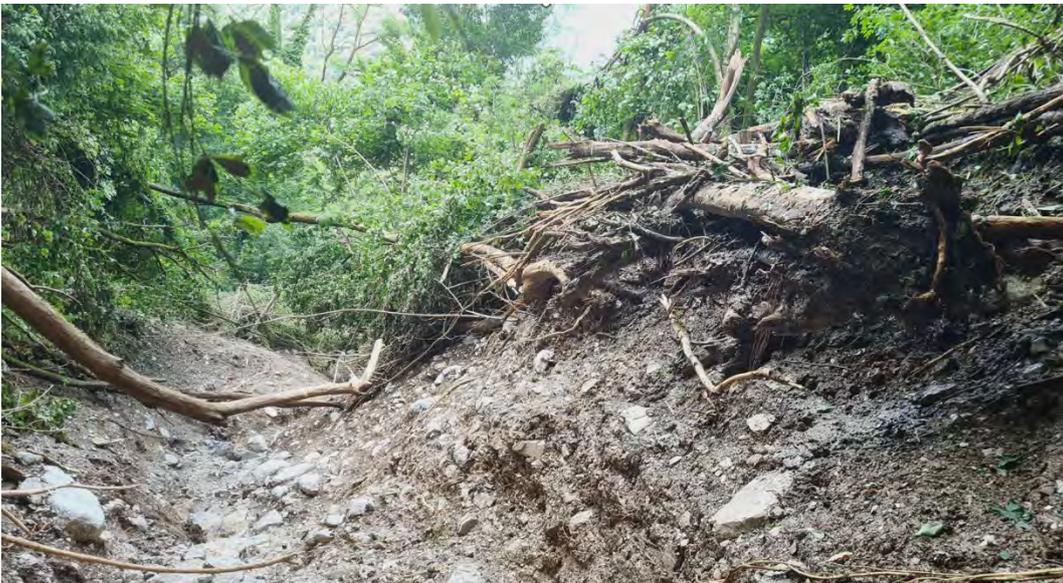
Forte erosione della sponda destra e sinistra orografica con possibili franamenti in alveo di altro materiale.
Incisione del fondo di oltre 2 m

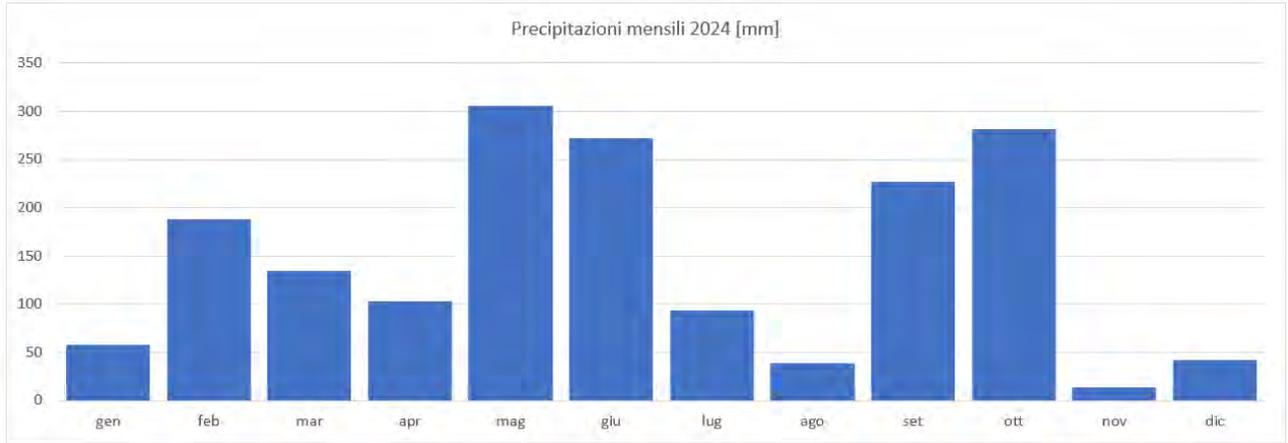
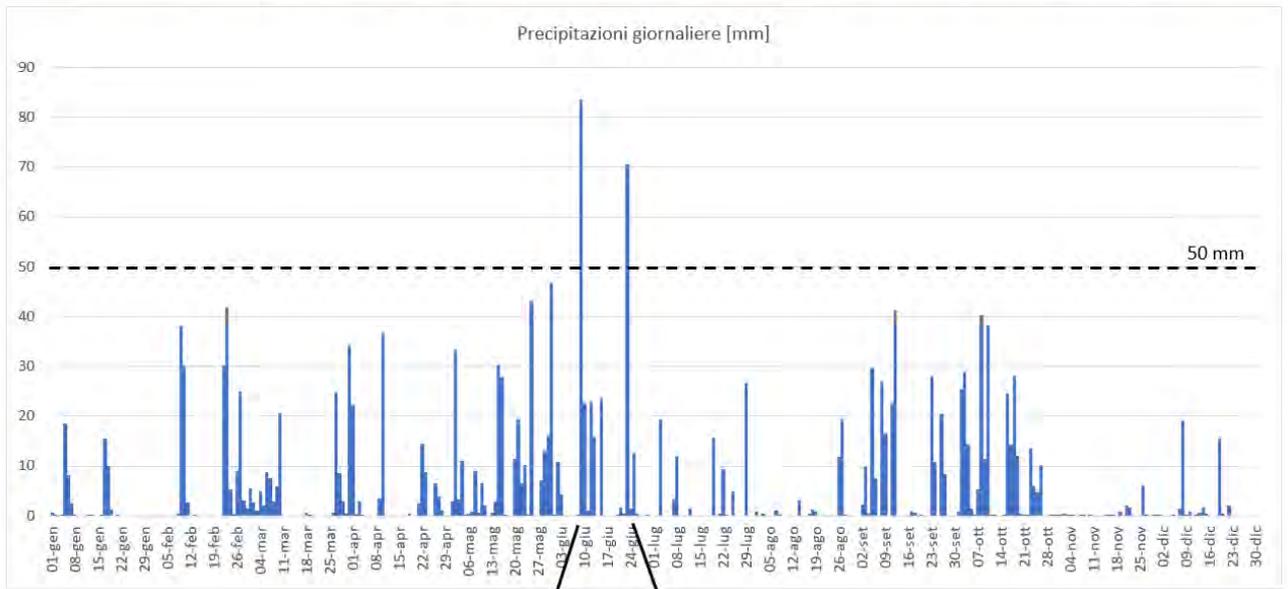
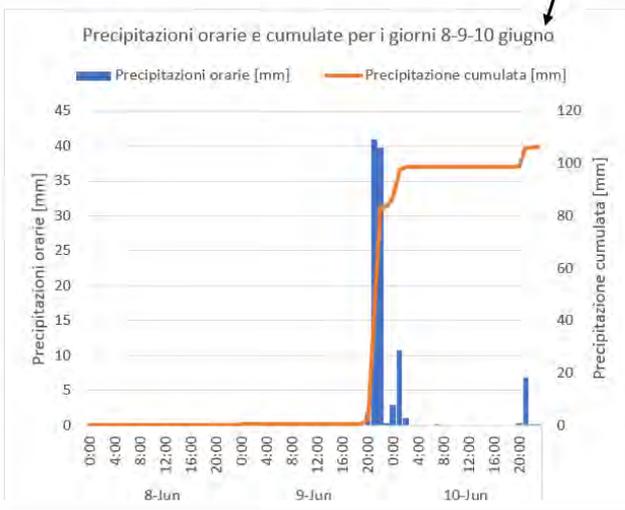
L'analisi delle precipitazioni giornaliere durante l'anno evidenzia ulteriormente le frequenti piogge nel mese di maggio, così come mette in evidenza persistenti precipitazioni a settembre e ottobre; si mette inoltre in risalto un elemento molto importante: le precipitazioni di giugno tendono a essere meno continue e più concentrate in eventi violenti, tanto che proprio a giugno sono registrati gli unici due episodi con precipitazioni maggiori di 50 mm nell'intero 2024: uno nella notte del 9 giugno (notte dell'evento) e uno durante il 23 giugno.

È quindi interessante notare la differenza di questi due episodi: le piogge del 9 giugno sono state concentrate in larga parte in uno scroscio di due ore, con intensità media oraria di circa 40 mm/ora, cui ha fatto seguito una coda che ha portato a una cumulata totale di circa 100 mm; le piogge del 23 giugno sono state invece più graduali, con intensità massime di 16-17 mm/ora, durata di parecchie ore e cumulate totali di 70 mm circa.

Appare quindi evidente che l'evento piovoso del 9 giugno è stato caratterizzato da intensità eccezionali se confrontato con il regime dell'intero anno 2024 e con l'andamento del secondo giorno più piovoso.

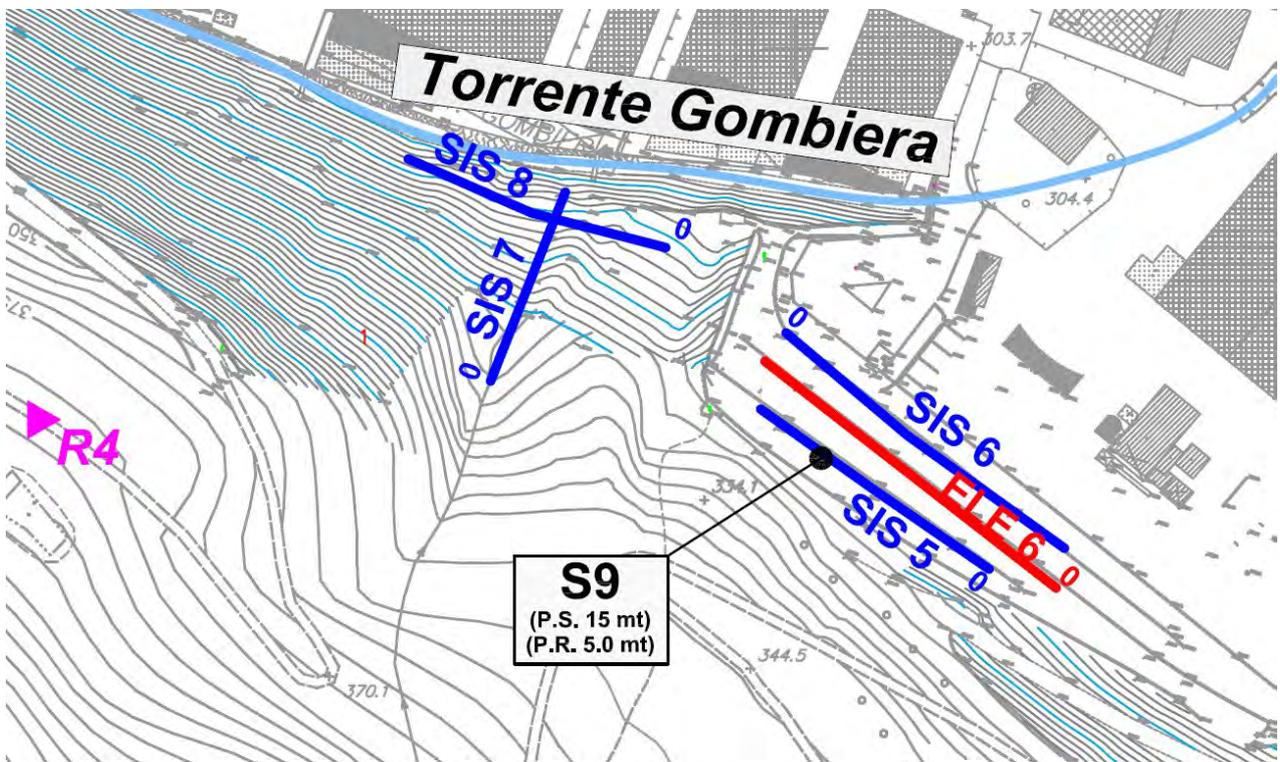
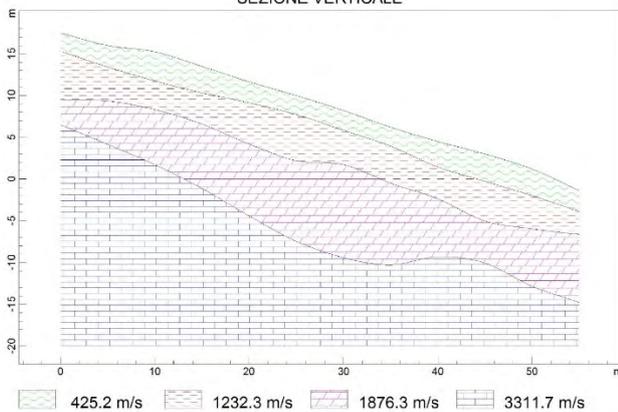
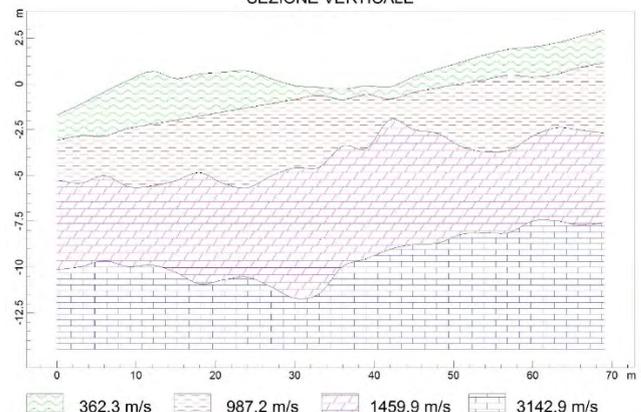
In particolare, si eseguì un sondaggio a carotaggio continuo poco a est della confluenza (S9), che intercettò il substrato roccioso a profondità di circa 5m, dopo aver attraversato un consistente livello di riporto e uno strato di sabbie e limi argillosi. Furono inoltre eseguite indagini di rifrazione sismica, di cui gli stendimenti 7 e 8 interessarono direttamente la zona di confluenza. Anche questi intercettarono un livello di depositi sciolti di 5-8 m di spessore seguiti da depositi compatti (passaggio deposito-substrato) e dal substrato vero e proprio valutato a profondità di 10-15 m.

0.1		Terreno vegetale	0.1												
1.0		Materiale Inerte di riporto	3.3												
3.0				Spt 1 (3.0 m)											
3.40				30											
3.40				Rit 10

4.0		Sabbia e argilla, limosa ghiaiosa, colore bruno-giallastro con elementi carboniosi di natura organica, mediamente consistente	0.8				S9-C1 (3.5-4.0)

4.20		Limo argilloso, ghiaioso, con Inclusioni litoidi molto alterati facenti parte del substrato roccioso sottostante, colore nocciola, poco consistente (cappellaccio di alterazione del substrato roccioso)	0.8

5.0		Substrato roccioso calcareo poco fratturato	1.0												
6.0															
7.0		Substrato roccioso calcareo molto fratturato con matrice limosa che riempie le fratture	3.0

8.0															
9.0															
10.0		Substrato roccioso calcareo moderatamente fratturato	3.0												
11.0															
12.0		Substrato roccioso calcareo molto fratturato	1.0

13.0															
14.0		Substrato roccioso calcareo poco fratturato	2.0												
15.0

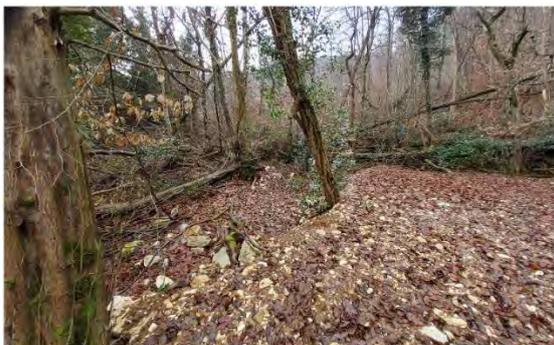
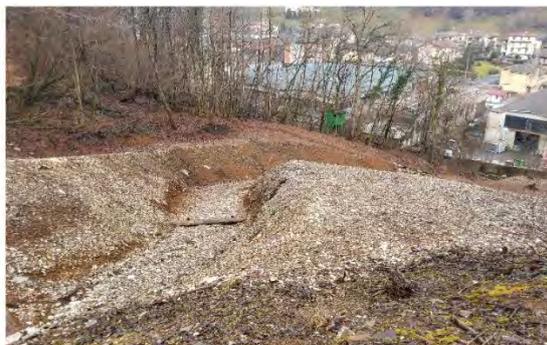
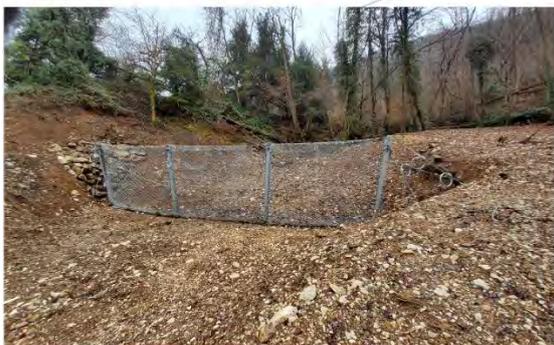
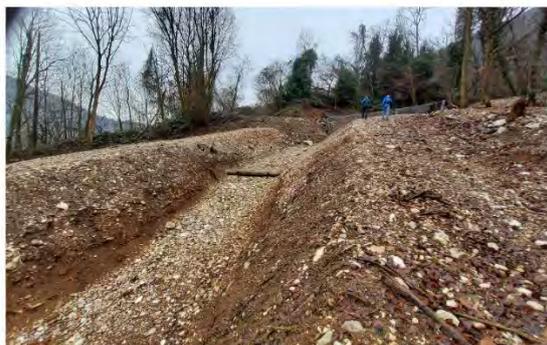
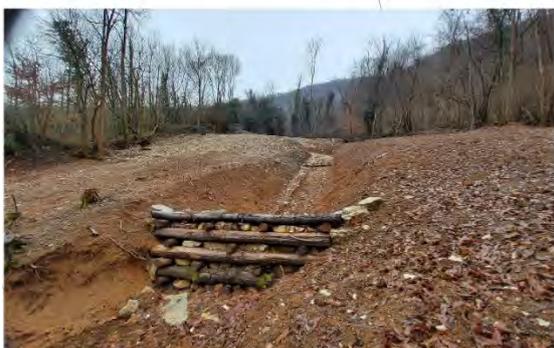
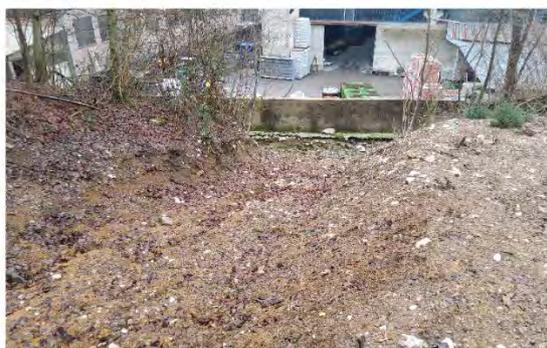
Partendo dalla confluenza con il Gombiera, a quota di circa 300 m slm, il **primo tratto** si estende a monte fino all'inizio del tratto inciso a quota di circa 335-340 m slm e comprende la zona di raccordo tra il versante e il Gombiera, caratterizzata da pendenze medie del collettore di circa 16°. È questa la zona di accumulo e deposito dell'evento del 2024, successivamente rimodellato con opere di somma urgenza, e oggi si presenta come un tratto di versante a pendenza omogenea, in terreno riportato, in cui è stato ricavato un canale artificiale ampio circa 3 – 3.5m al fondo e profondo 2 – 2.5m per ripristinare l'alveo del torrente, completamente obliterato nel corso del dissesto di giugno. In questa zona sono presenti le opere realizzate in somma urgenza, che consistono in:

- Barriera per colate detritiche, larga 15m e alta 3m, ubicata a quota 332-333 m slm, con associata piccola vasca di accumulo a tergo;
- Alcune soglie in legname lungo il tratto centrale del canale;
- Una briglia in legno e pietrame a monte dell'attraversamento della pista di cantiere, a quota di circa 314 m slm.

Immagini della parte terminale del Rio Zuccone

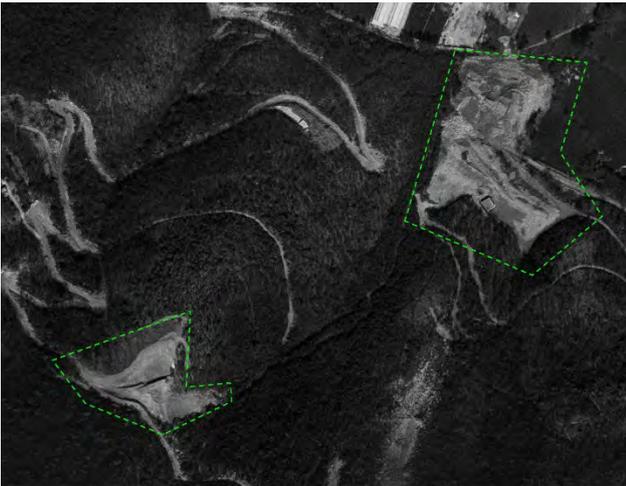
In destra idrografica sono invece presenti forme di riporto evidentemente antropico, ben visibili dalle ortofoto storiche messe a disposizione da Regione Lombardia, in particolare quella dell'anno 1975 e che risultano chiaramente in via di rinaturalizzazione nell'immagine del 1998.

A sinistra: ortofoto del 1975; a destra: ortofoto del 1998

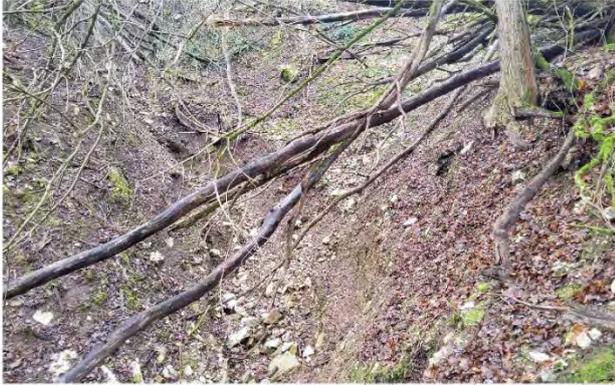
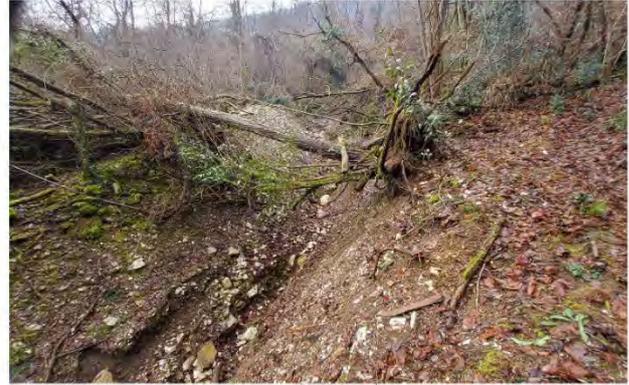
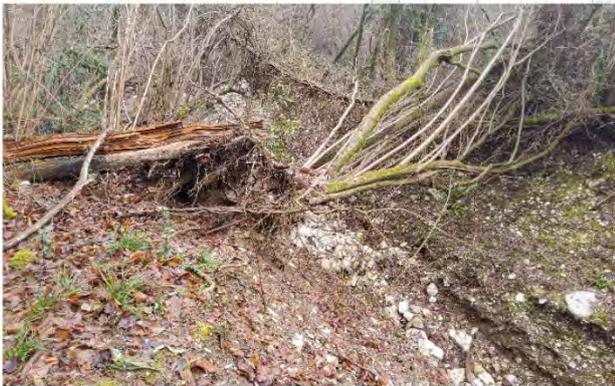
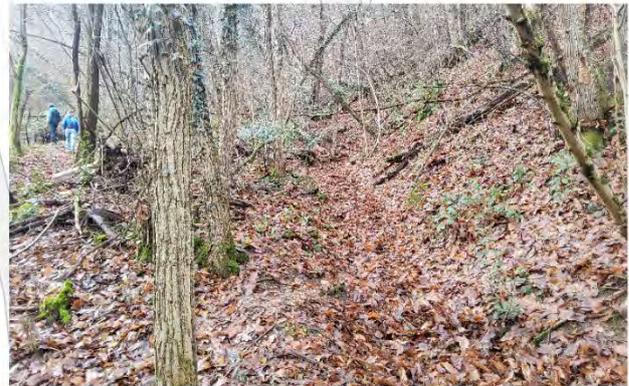
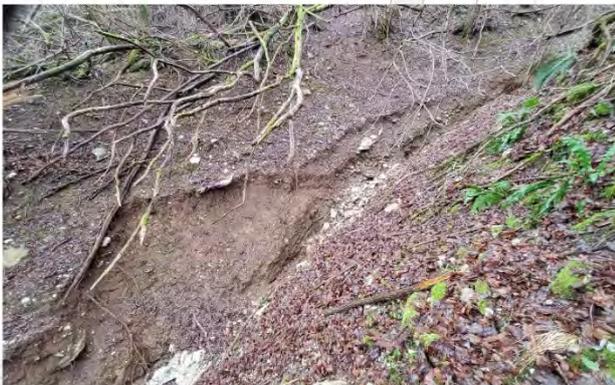
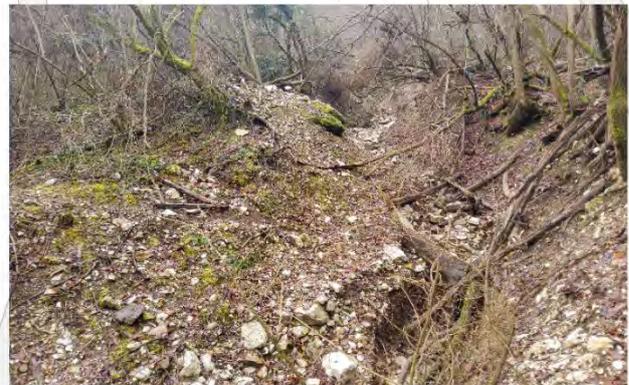
Il secondo settore si sviluppa a monte della confluenza di quota 400 m slm, fino poco oltre il ponticello presente a quota 465 m slm circa. Questo secondo settore è caratterizzato da pendenze che aumentano da 20° a 24° oltre quota 420 m slm, che hanno favorito importanti incisioni in alveo, nell'ordine di 2 – 2.5m, con locali instabilità delle sponde, in particolare quella sinistra. La sponda destra è caratterizzata dalla presenza di depositi di colata connessi a impluvi

Viste dell'assetto del torrente nel settore 2 – tratto fino alla confluenza.

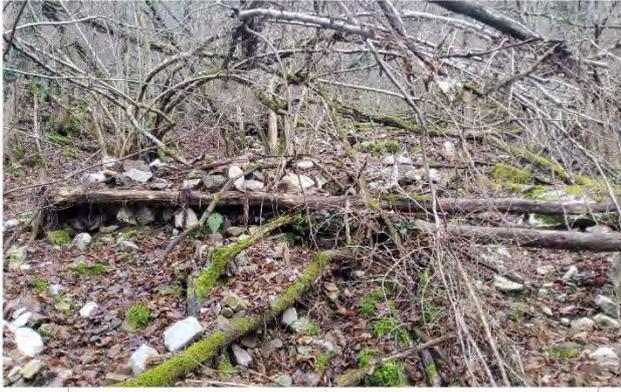
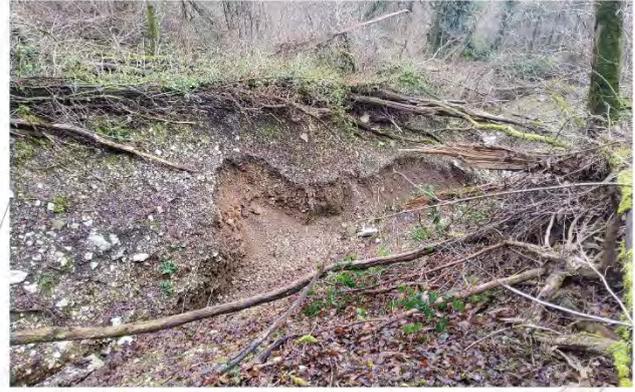
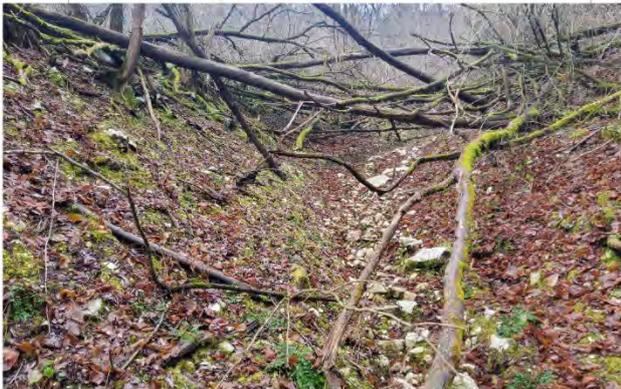
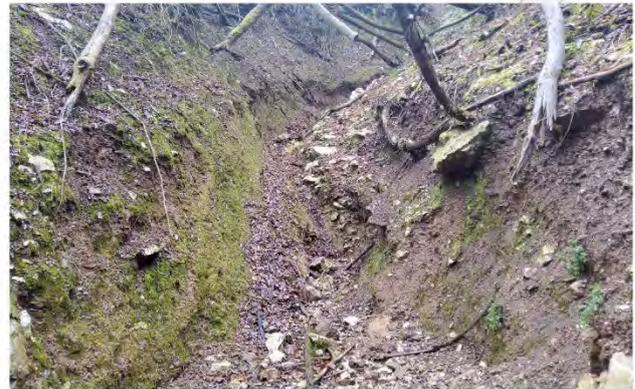
Si tratta di un impluvio effimero la cui testata è molto prossima al corso dello Zuccone: a causa di questo assetto tale impluvio potrebbe costituire una direttrice di cattura del deflusso di piena in caso di ostruzione del corso dello Zuccone o di erosione della sponda sinistra in coincidenza del ponticello. In tal caso, si potrebbe aprire una nuova direttrice di erosione e, quindi, successivi importanti eventi di trasporto solido.

Questa possibilità è resa più concreta dal fatto che la testata del torrente secondario mostra evidenti segni di instabilità e venute d'acqua diffuse a seguito delle precipitazioni, il che concorre a indicare che il setto di deposito che separa lo Zuccone dal rio secondario potrebbe essere nel tempo indebolito a tal punto da consentire una deviazione dello Zuccone in occasione di eventi di erosione intensa.

Viste dell'assetto del torrente, del confluente e del versante settore 2 – tratto tra la confluenza e il ponticello.

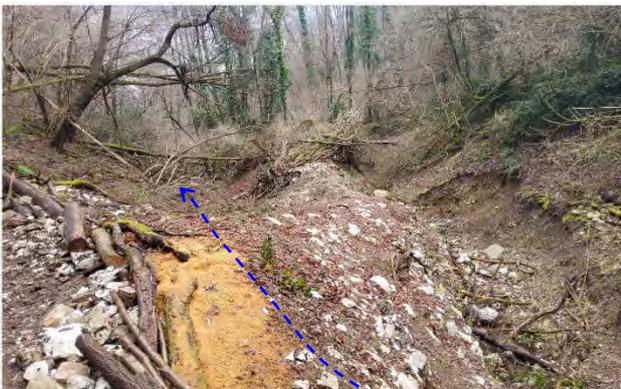
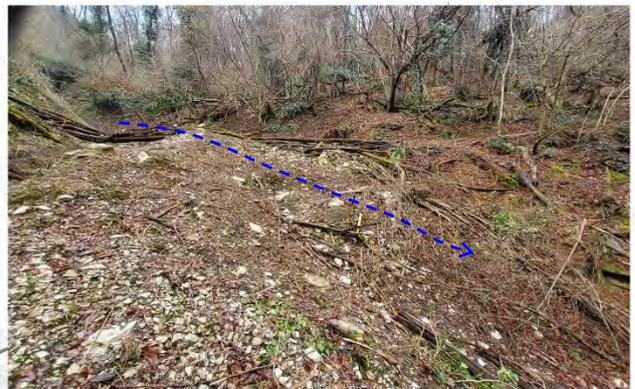
Viste del Rio Zuccone e del torrente parallelo sinistro catturata dal ponticello. Si nota la possibilità di incanalamento dello Zuccone lungo l'impluvio sulla sinistra (immagine di sinistra) e il chiaro stato di dissesto della testata dell'impluvio (immagine di destra).

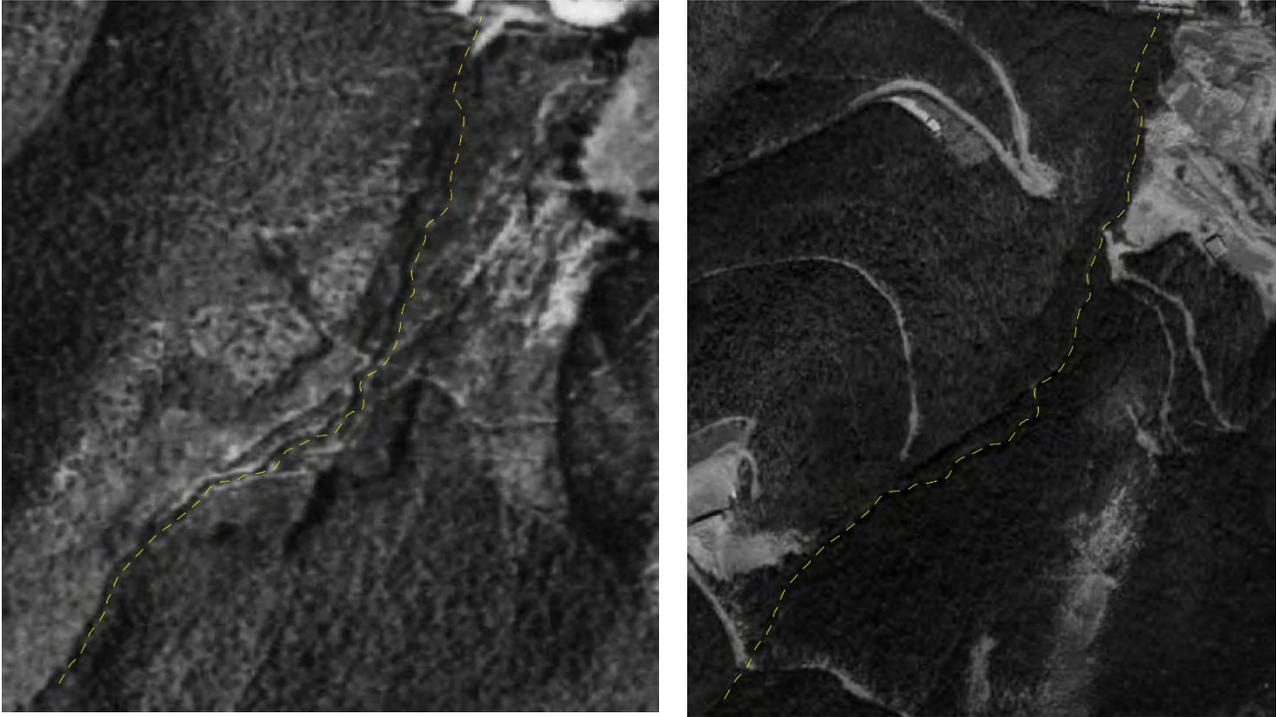
Il tracciato attuale dello Zuccone è stato ricavato dal rilievo topografico di dettaglio appositamente realizzato, ed è stato poi sovrapposto alle immagini aeree georiferite tramite software GIS.

Si nota come il tracciato del torrente è restato sostanzialmente stabile in epoca storica, il che concorda con le testimonianze di assenza di importanti eventi di dissesto a memoria.

Sovrapposizione del tracciato attuale del Rio zuccone con le ortofoto storiche (1954 a sinistra e 1975 a destra)

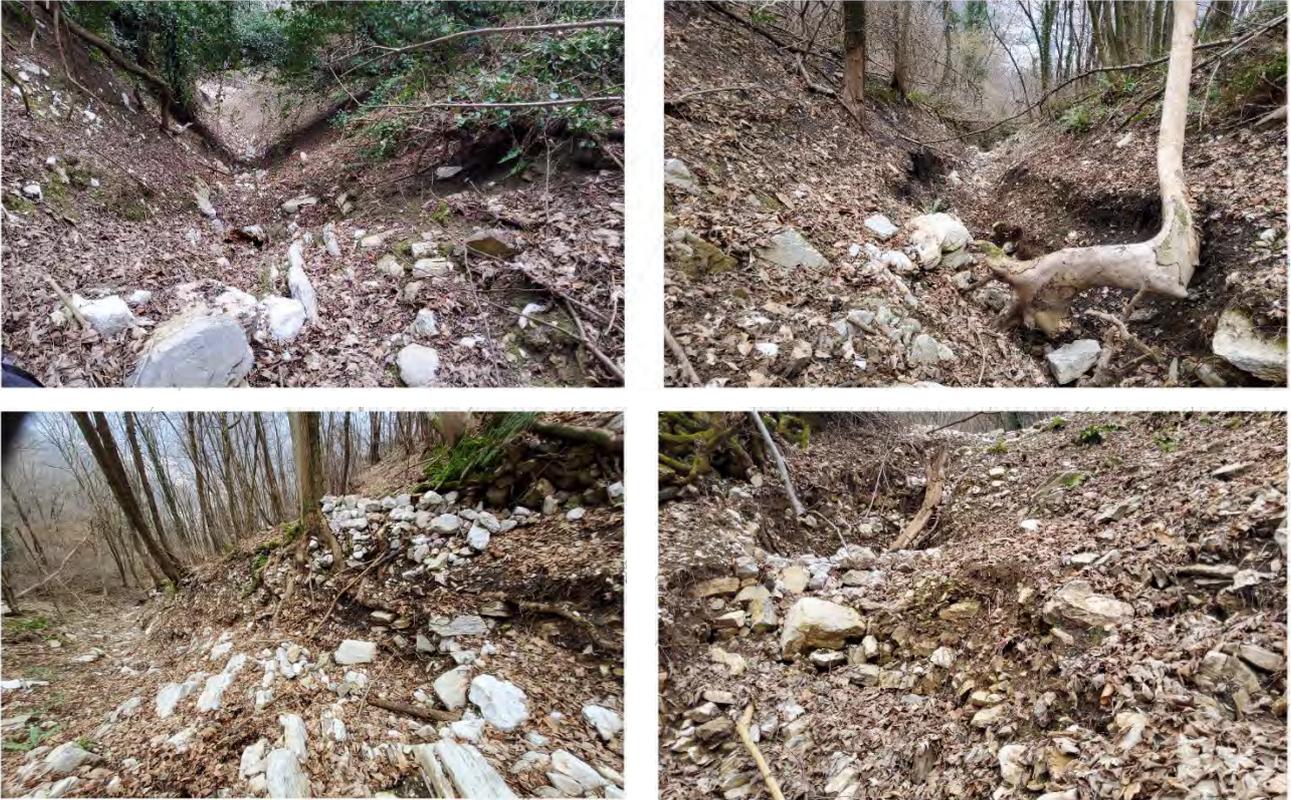
alveo. Questo a sua volta favorisce la possibilità di innesco di colate detritiche, in quanto può essere preso in carico e smosso durante gli eventi di piena.

Viste dell'assetto del torrente nel tratto 3

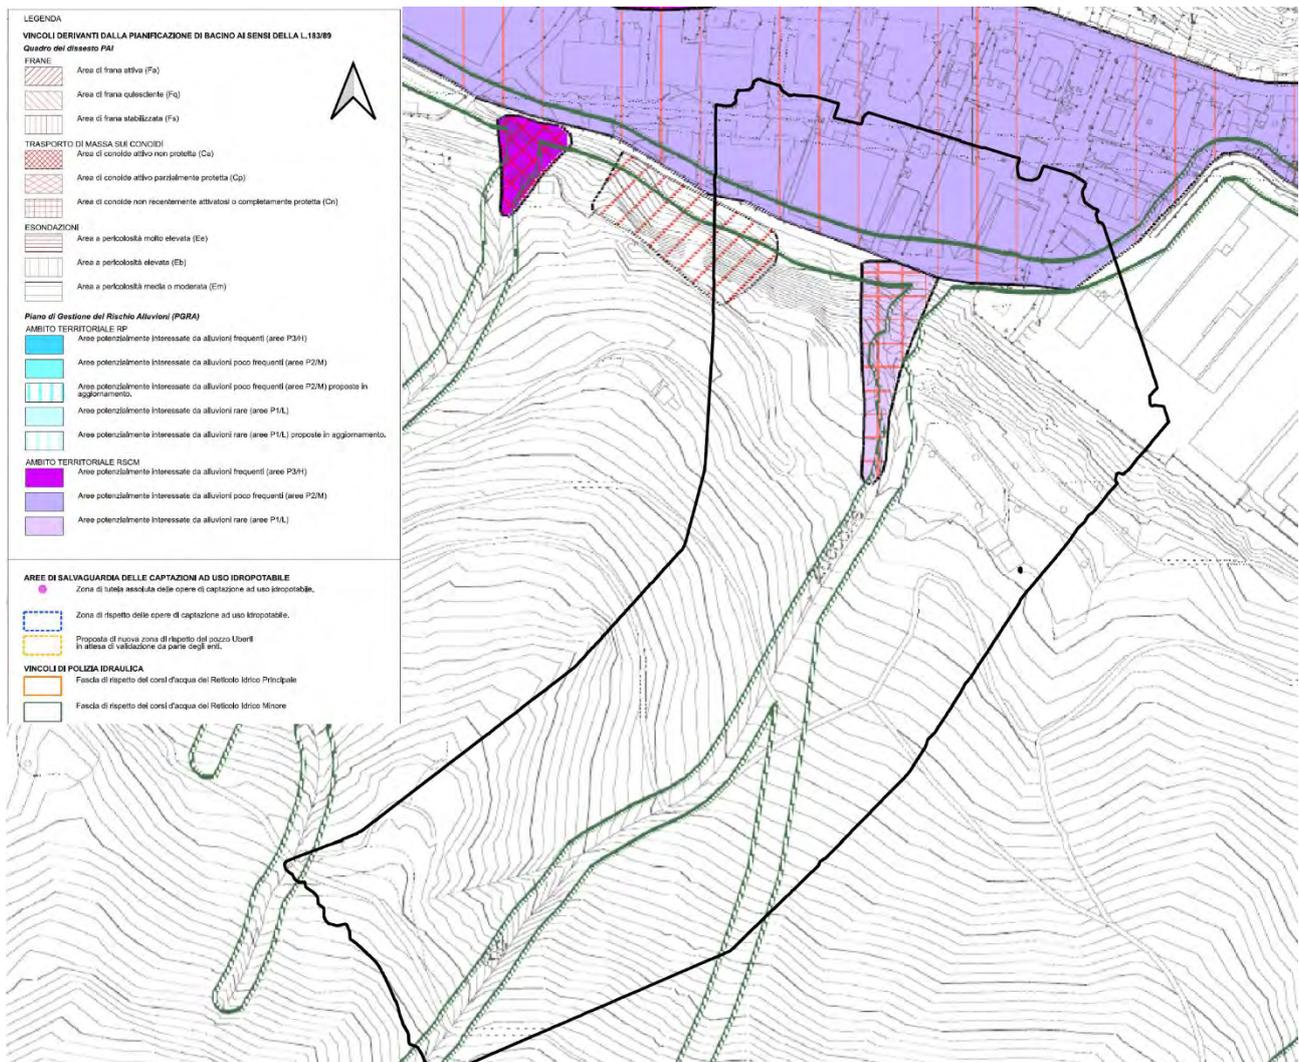
L'area in esame risulta in parte compresa in perimetrazioni di conoide non recentemente attivatosi o completamente protetto (Cn) corrispondenti allo scenario L (evento raro) dell'ambito RSCM del PGRA.

Stralcio della cartografia PAI e PGRA, in azzurro il settore in esame – non in scala.
