STUDIO DI FATTIBILITA' TECNICO ECONOMICA

Intervento di mitigazione del rischio idraulico del torrente Zuccone che interessa l'ambito e l'area industriale / artigianale di Sarezzo, a seguito dell'evento di colata detritica del 9 e 10 giugno 2024

02 – RELAZIONE GEOLOGICA

La presente relazione GEOLOGICA rappresenta un documento tecnico a supporto del progetto di mitigazione del rischio da colata detritica lungo l'asta del Rio Zuccone in Comune di Sarezzo, codice RIM 03017174_0047.

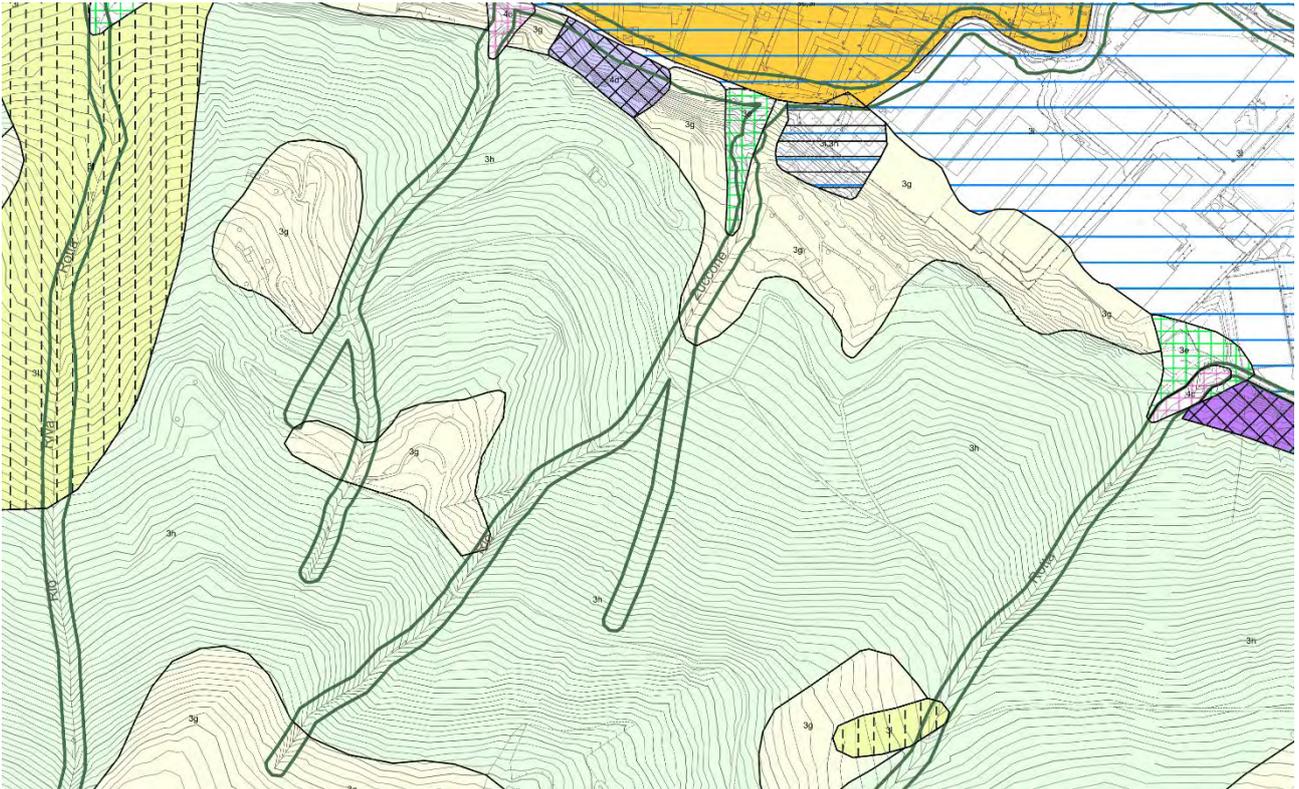
Secondo quanto riportato dalla mosaicatura della fattibilità, le aree in studio ricadono in Classe di fattibilità 3 (consistenti limitazioni alla destinazione d'uso dei terreni), per via delle acclività locali da medie ad elevate e per la possibilità di fenomeni di trasporto in massa su conoide a pericolosità media o moderata (aree Cn PAI).

3e - Aree potenzialmente interessate da trasporto di massa e flusso di detrito su aree di conoide a pericolosità idraulica H3 (area Cn del PAI)

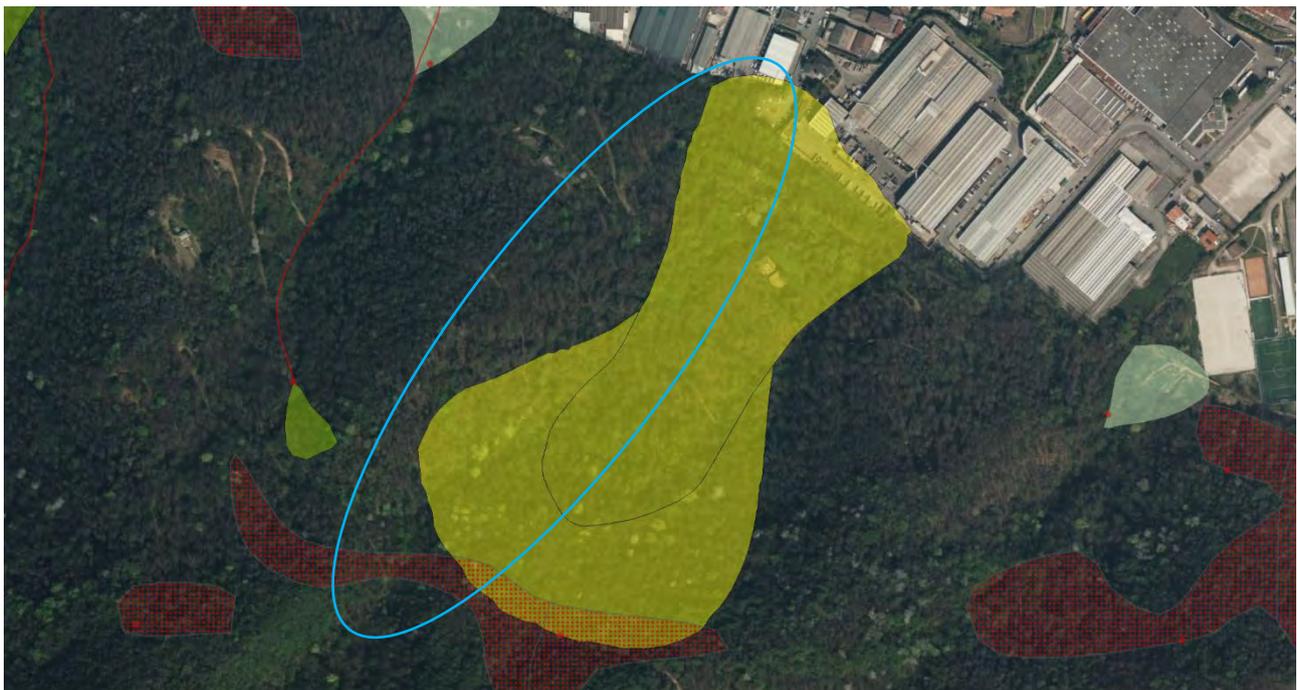
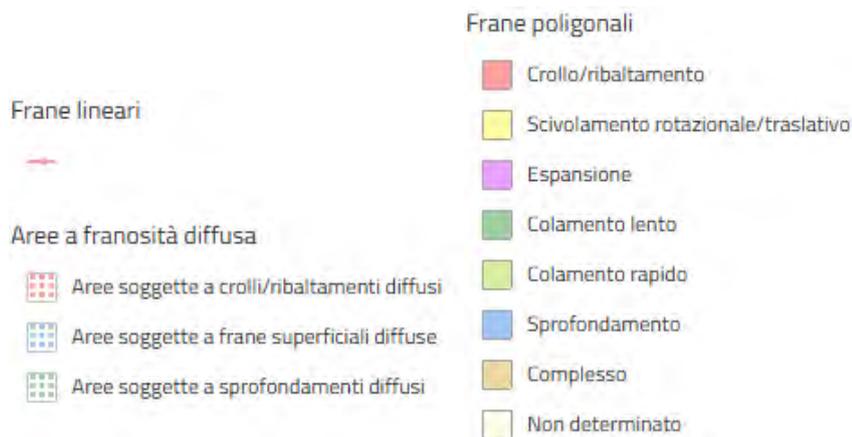
A titolo informativo si riporta anche la cartografia relativa all'Inventario dei Fenomeni Franosi d'Italia (IFFI), benché non abbia valore vincolistico e quindi non aggiunga informazioni al quadro sin ora descritto al di là del suo valore informativo. Come descritto nei capitoli introduttivi di questo elaborato, la cartografia IFFI riporta la presenza di un ampio corpo di frana di scivolamento rotazionale-traslato con stato di attività valutato quiescente. La perimetrazione è stata ottenuta per fotointerpretazione.

Stralcio della cartografia IFFI e relativa legenda, in azzurro il settore in esame – non in scala.

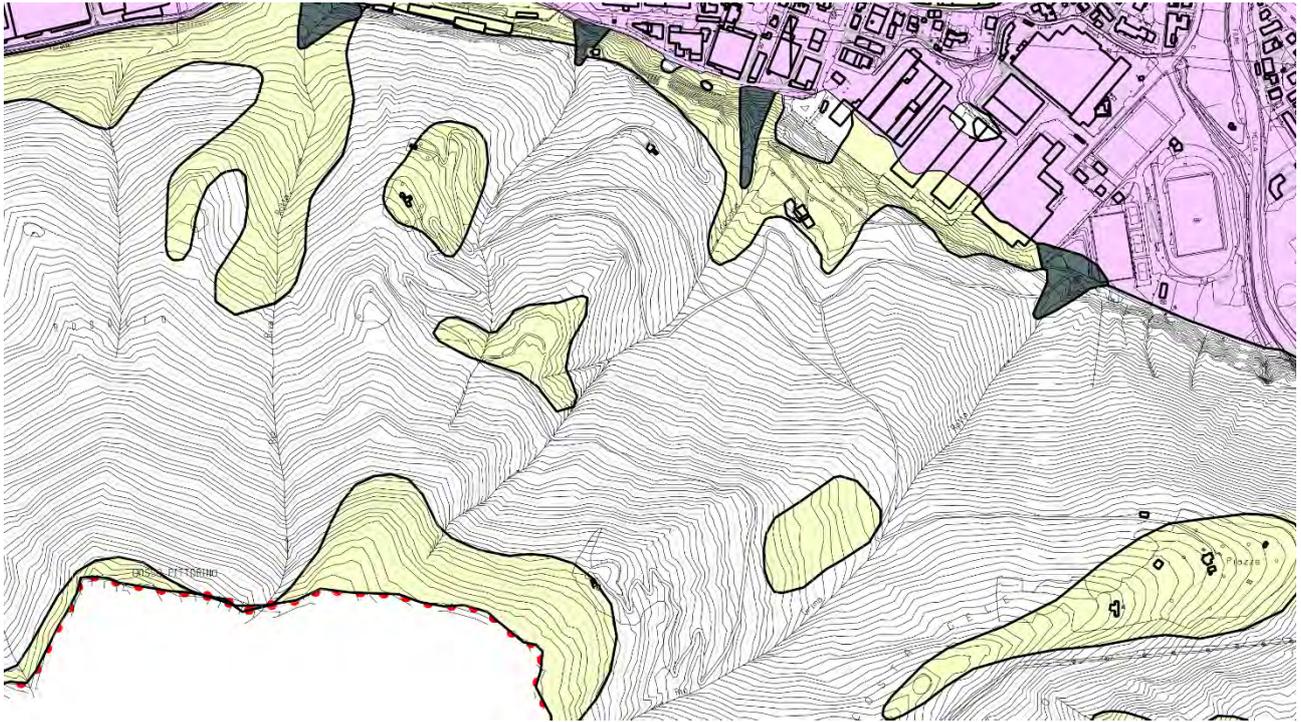
La carta di Pericolosità Sismica Locale (PSL) allegata al PGT comunale colloca il settore terminale dello Zuccone in classe Z4 (area con possibili amplificazioni litologiche – stratigrafiche); l'analisi sismica di secondo livello condotta nell'ambito del PGT comunale indica che i depositi di conoide possono essere descritti da un suolo di tipo C con Fa minore della soglia comunale, mentre i depositi di versante sono categorizzati come suolo E con Fa minore della soglia comunale.

- Depositi Alluvionali : ghiaia e sabbia , $Fa (0,1 - 0,5) = 1.27$ e $Fa (0,5 - 1,5) = 1.08$.
< soglia comunale
- Depositi di versante : suolo tipo E, $Fa < \text{soglia comunale}$
- Depositi di Conoide : suolo tipo C, $Fa < \text{soglia comunale}$

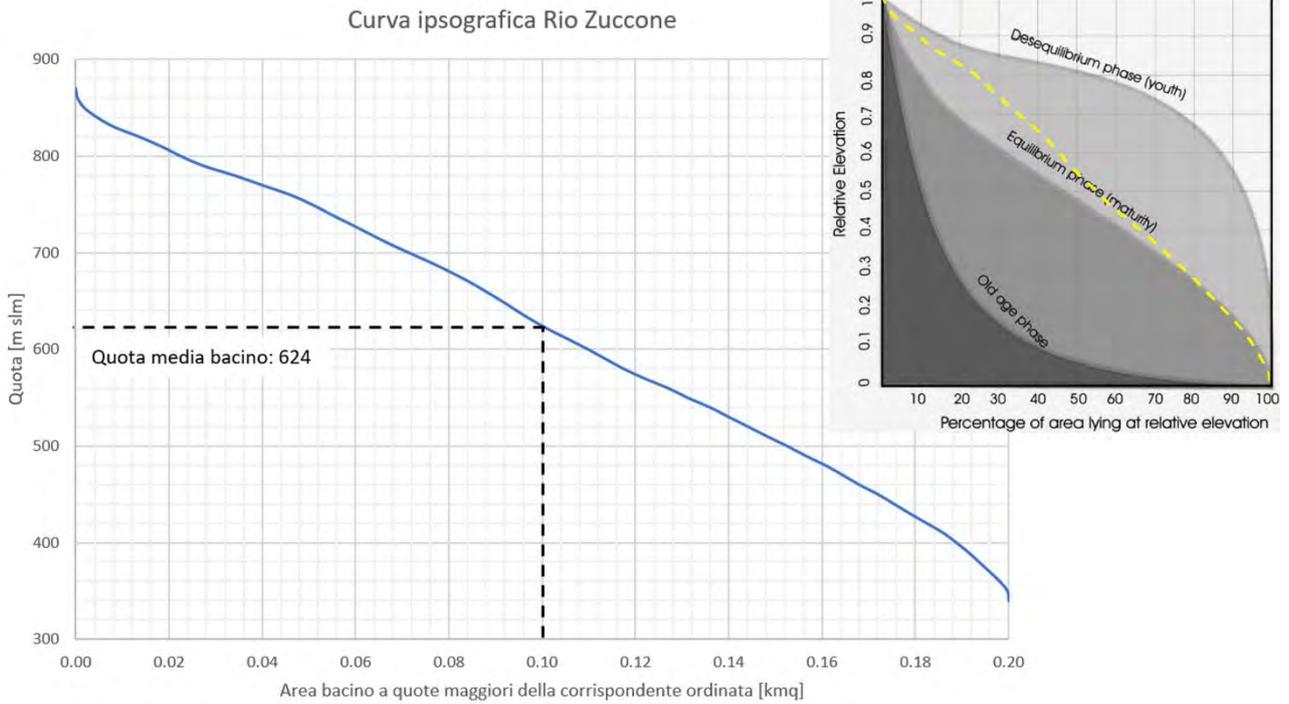
Attraverso il DTM di Regione Lombardia sono stati ricavati i dati per il tracciamento della curva ipsografica del bacino, che si sviluppa tra le quote 863 e 347 m slm circa (il bacino è stato chiuso in coincidenza dell'inizio dell'area di deposito), con una quota media di 624 m slm; l'area totale planimetrica è di 0.2 kmq, con una lunghezza dell'asta principale pari a 850 m.

La curva ipsografica segue un andamento che descrive un bacino che può essere considerato in evoluzione verso uno stadio maturo: si osserva in particolare una certa sovrabbondanza di area a quota più elevata dell'andamento ideale per un bacino maturo (linea gialla nell'immagine nella pagina successiva). Questa caratteristica è verosimilmente dovuta principalmente all'affiorare diffuso di substrato nelle zone centrali e alte del bacino, che ostacolano l'erosione e quindi l'abbassamento della quota media; va però tenuto conto che si tratta di un bacino molto piccolo, in cui la testata di fatto non è percorsa da corsi d'acqua stabili e, quindi, non è soggetta agli stessi processi di erosione caratteristici del tratto di sviluppo dello Zuccone: questo è vero per tutti i bacini, ma per quelli di maggiore estensione il peso di queste aree è molto ridotto rispetto allo sviluppo complessivo, mentre per bacini piccoli esse possono essere una percentuale significativa, come accade proprio per lo Zuccone. È quindi necessario tenere conto di questi aspetti nel formulare qualsiasi considerazione sullo sviluppo del torrente basate sull'andamento della ipsografica.

Curva ipsografica del Rio Zuccone in valori assoluti (grafico con linea azzurra) e curva ipsografica in valori relativi (linea gialla) sovrapposta alle curve tipo per bacini a diverso grado di evoluzione.

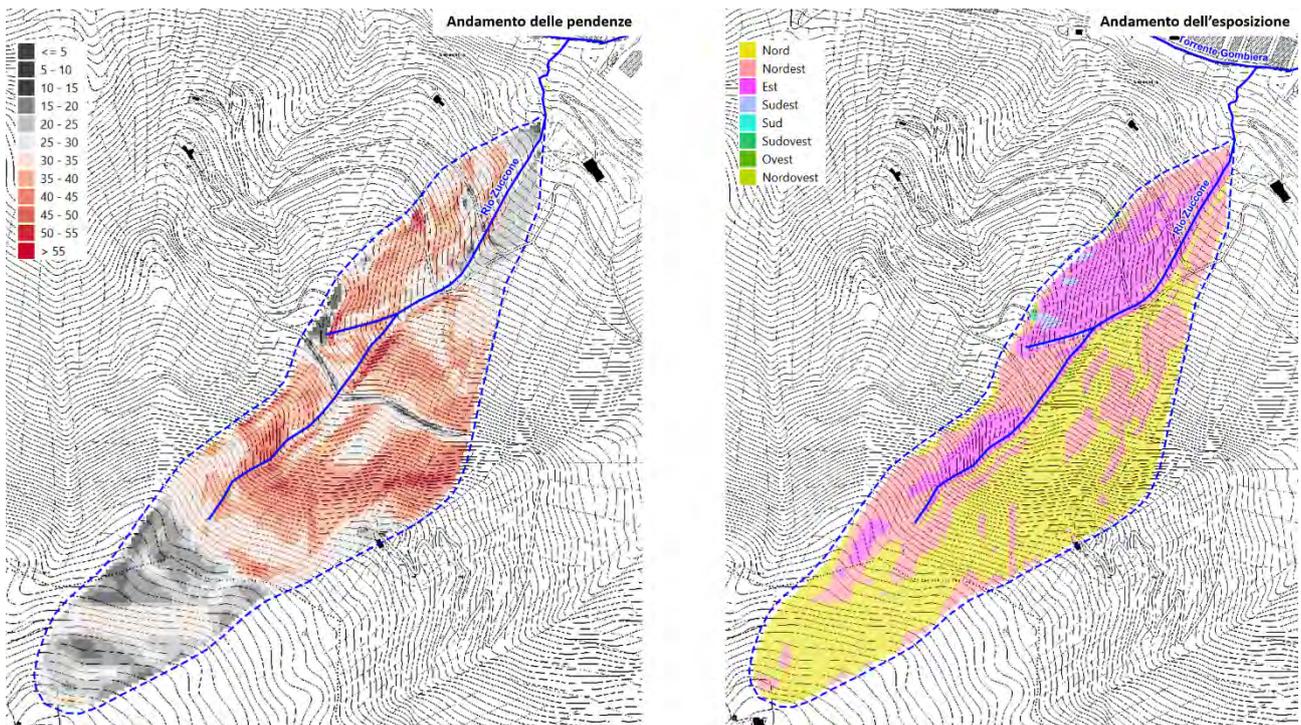
Sempre sfruttando il DTM a 5 m di Regione Lombardia è stato possibile ricavare in ambiente GIS le carte della pendenza e dell'esposizione del bacino. Si nota in particolare la presenza di ampie zone ad elevata pendenza nella fascia centrale del bacino, caratterizzata da più diffuso affiorare del substrato e dalla posizione a mezza costa.

Stralci della carta della pendenza e dell'esposizione del bacino del Rio Zuccone - non in scala.

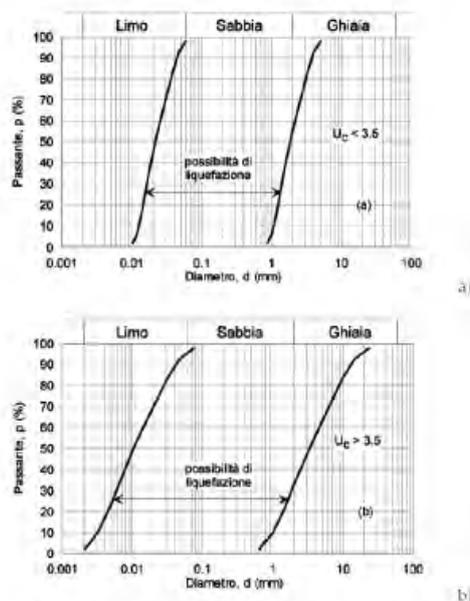
Fig. 7.11.1 – Fusi granulometrici di terreni suscettibili di liquefazione

Nel caso in esame, i sedimenti presenti non interessati dalla presenza di una falda idrica continua e permanente. Si tratta inoltre di depositi misti, non costituiti da sabbie fini pulire. Questi fattori portano a ritenere che la liquefazione dei terreni presenti si associ a una **condizione di rischio bassa o nulla.**
