COMUNE DI SAN GIOVANNI VALDARNO

Variante al Piano Strutturale e al Regolamento Urbanistico Ex. Art. 34 L.R.T. 65/2014 mediante approvazione del progetto di fattibilità tecnico – economica per la realizzazione di un parcheggio pubblico scambiatore in Via Vetri vecchi – Bando 2024 L.R. n. 11/2021 così come modificata con L.R. n. 48/2023 e 58/2024 – Aggiudicazione con Decreto Dirigenziale Regionale n. 12223 del 6 Giugno 2025 – CUP I51B24000320002 – Approvazione vincolo preordinato all’esproprio ai sensi del D.P.R. 327/2001.

Relazione geologica di fattibilità

Luglio, 2025

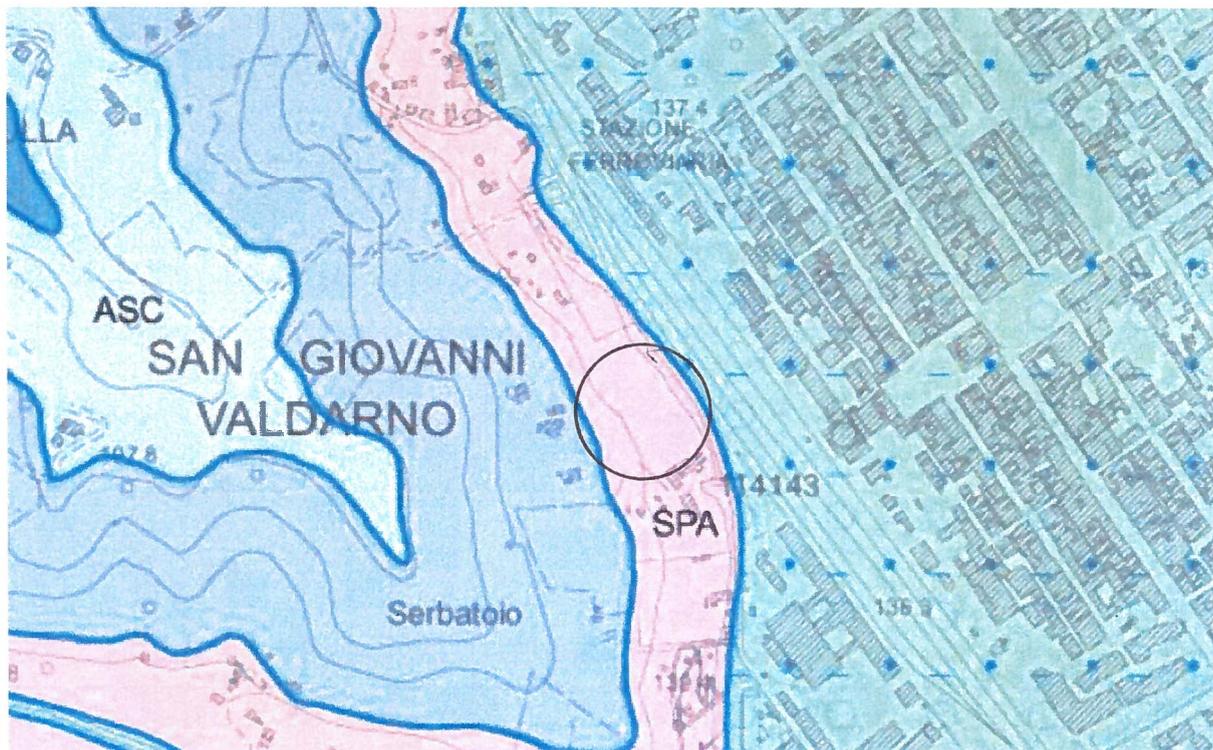
CARTA GEOLOGICA

SINTEMA DEL VALDARNO SUPERIORE

SUB-SINTEMA DI MONTEVARCHI
Sabbie di Palazzetto
Pliocene superiore - Pleistocene inferiore

Per quanto riguarda in particolare le litologie affioranti nell'intorno dell'area d'intervento, individuate sia da ricognizioni estese ad un intorno significativo nonché valutando i dati disponibili a livello di area complessiva, queste sono essenzialmente costituite da depositi di prevalente genesi fluvio - lacustre riconducibili, dal punto di vista della caratterizzazione litologica, ad alternanze di limi, limi argillosi e sabbiosi in banchi e strati con giacitura prevalentemente sub - orizzontale; si rinvengono inoltre, specie nella parte basale della serie, frequenti intercalazioni di sabbie a medio grado di addensamento (*Sintema del Valdarno Superiore/Subsintema di Montevarchi; SPA Sabbie di Palazzetto - Pliocene Superiore - Pleistocene Inferiore*).

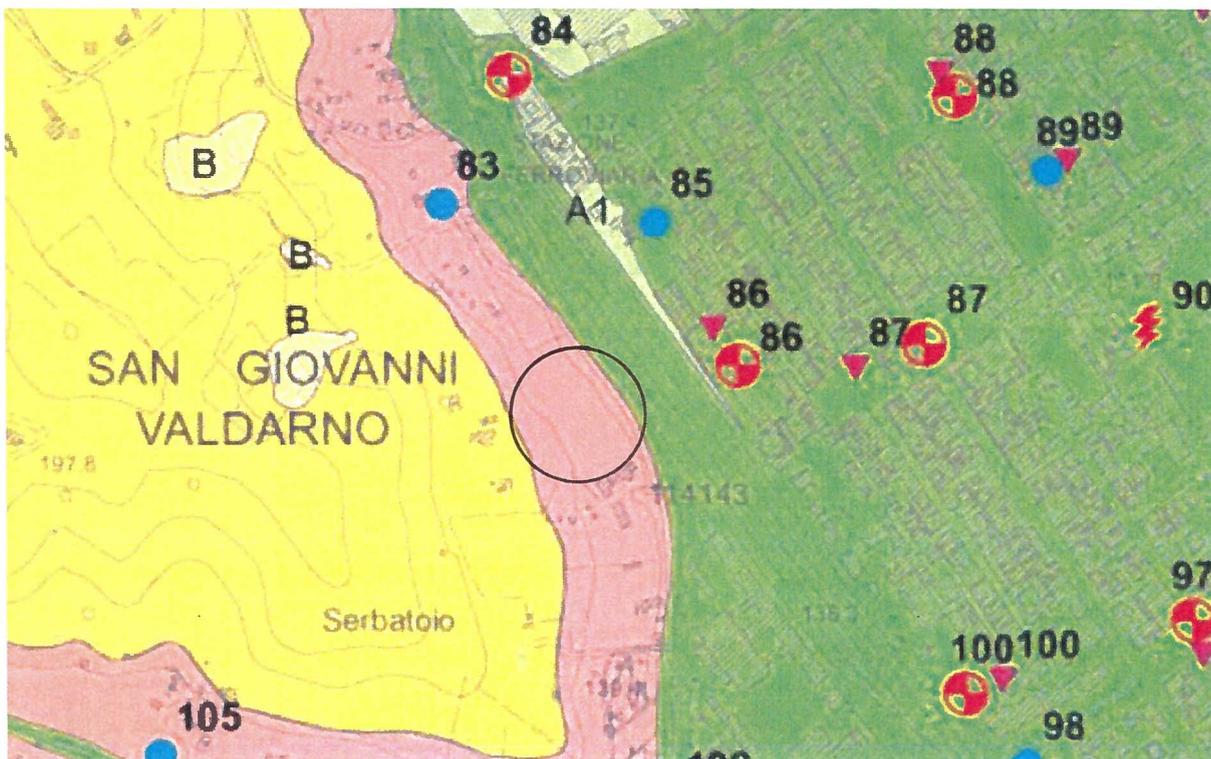
CARTA LITOTECNICA E DEI DATI DI BASE

E Terreni prevalentemente sabbiosi con orizzonti di vario spessore di materiali fini e/o di materiali grossolani. Discrete le caratteristiche geotecniche.

Sondaggio a distruzione

Sondaggio a carotaggio continuo

Indagine geofisica

Prova geotecnica in situ e/o di laboratorio

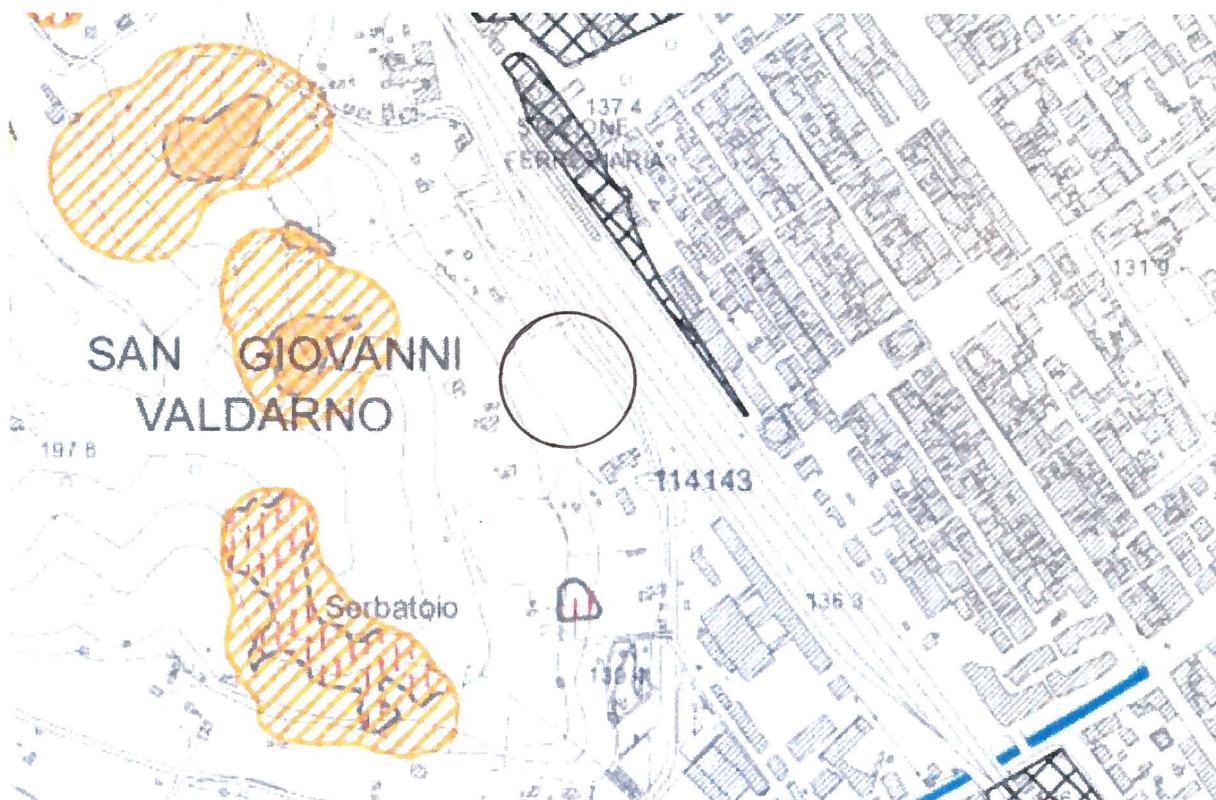
CARTA GEOMORFOLOGICA

NESSUNA FORMA EVIDENZIATA

I rilievi effettuati nella zona, volti in particolare all'analisi dei processi morfogenetici con specifico riferimento ai dissesti in atto o potenziali e alla loro tendenza evolutiva non hanno evidenziato, *alla scala degli aspetti geologici e morfodinamici generali*, problematiche degne di nota, così come non si sono rilevati nell'intorno dell'area di studio fenomeni di subsidenza ed elementi morfologici in evidente erosione attiva; non si sono altresì rilevate forme di origine antropica che possano in qualche modo inficiare la stabilità generale dell'area.

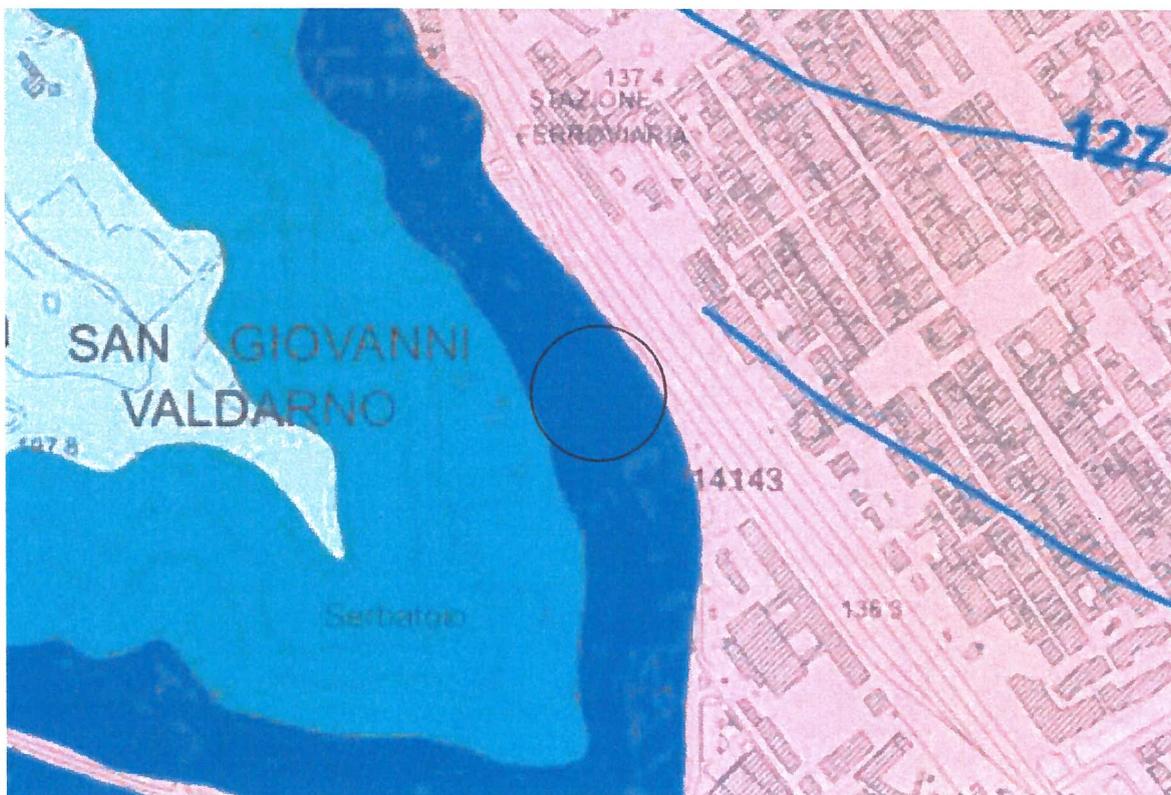
CARTA IDROGEOLOGICA

**Permeabilità per
porosità primaria**

media

livello medio della falda con quote in metri
sul livello del mare

Infine per quanto concernente dati freaticometrici ottenuti sia da pozzi misurati in aree limitrofe che da precedenti esperienze maturate nelle immediate adiacenze dell'intervento in esame, questi non hanno evidenziato livelli idrici negli orizzonti più superficiali di terreno interagenti con l'opera in progetto, essendo il livello freatico orientativamente individuabile negli orizzonti posti a profondità maggiori di circa 7.00 – 8.00 ml dall'attuale piano di campagna.

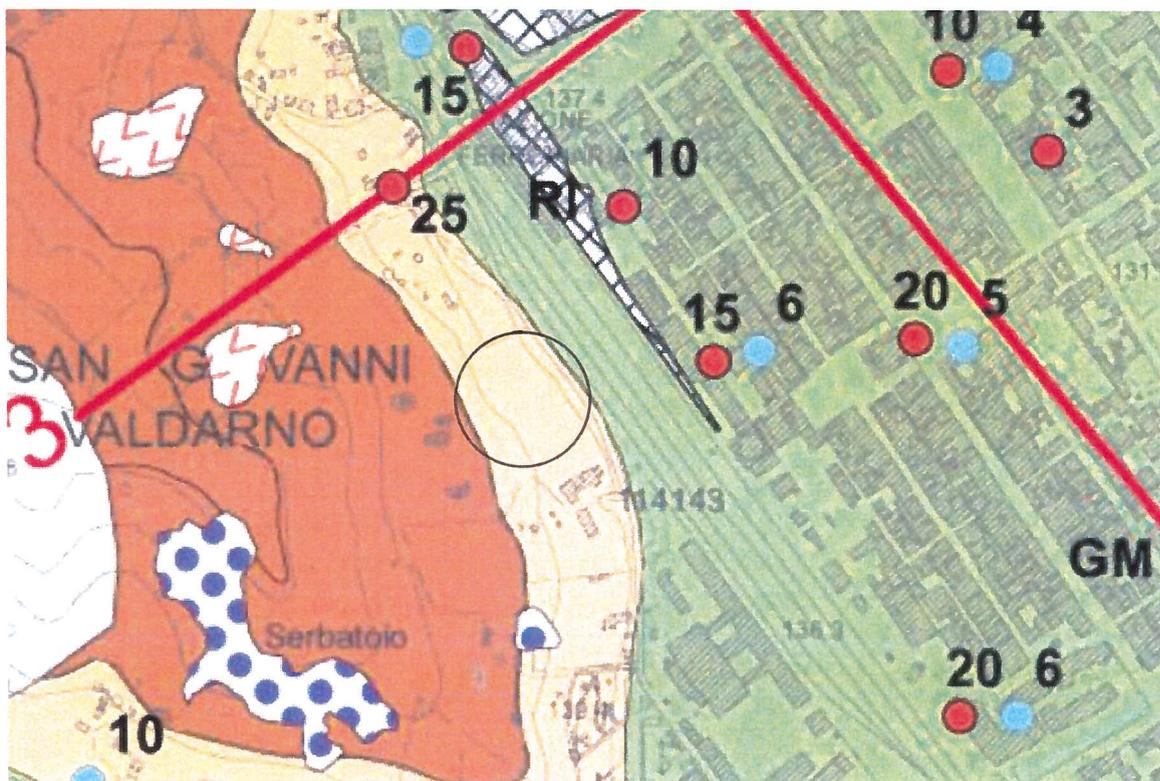
CARTA GEOLOGICO TECNICA PEER LA MICROZONAZIONE SISMICA

Terreni di copertura

Sabbie pulite con granulometria poco assortita

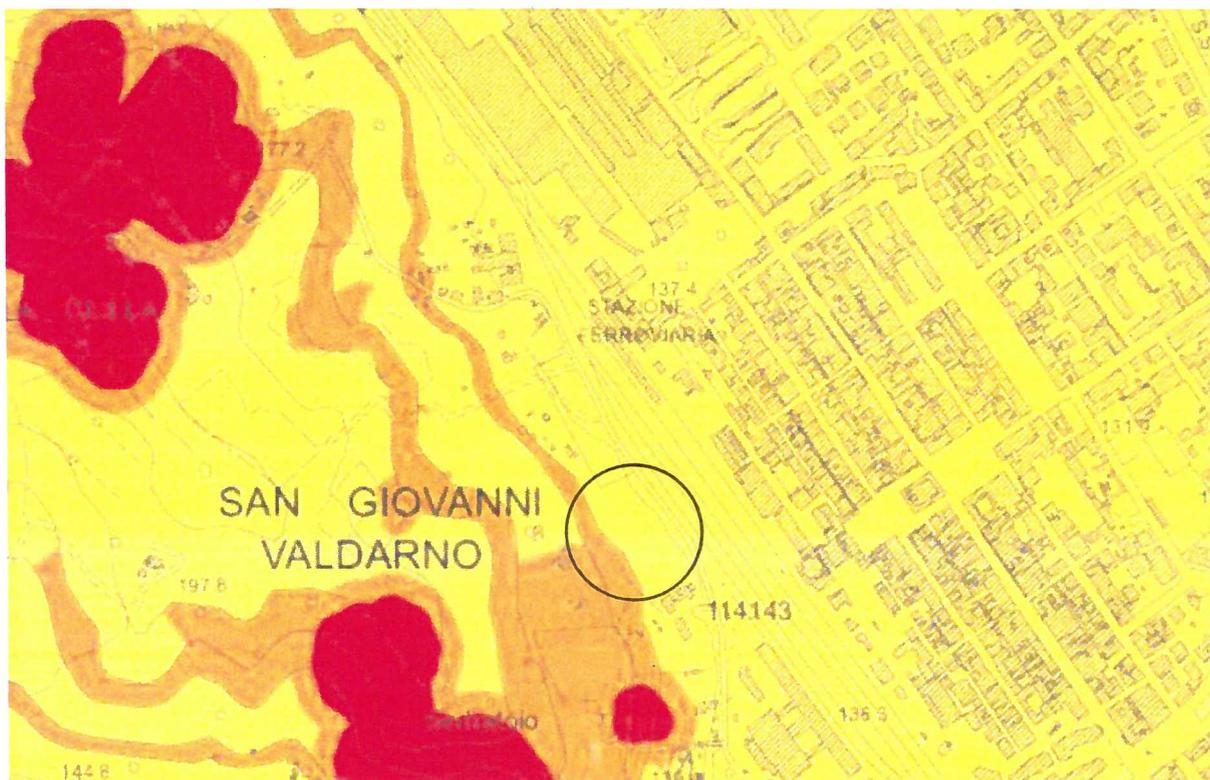
CARTA DI PERICOLOSITA' GEOLOGICA

G.3 - Pericolosità geologica elevata

PERICOLOSITA' GEOLOGICA- G.3: pericolosità elevata;

l'assetto morfologico dell'area di progetto la colloca, almeno parzialmente, in un contesto a suscettività geomorfologica medio – elevata in riferimento agli aspetti connessi, in senso generale, con l'acclività del territorio e con le caratteristiche litotecniche e giaciture dei terreni affioranti, imponendo la valutazione dei processi morfogenetici con specifico riferimento ai dissesti in atto o potenziali e alla loro tendenza evolutiva; si individua tale classe ai sensi del punto C. 1 Allegato A del D.G.R. n. 31 del 20/01/2020 nonché sulla scorta di quanto previsto dal vigente S.U..

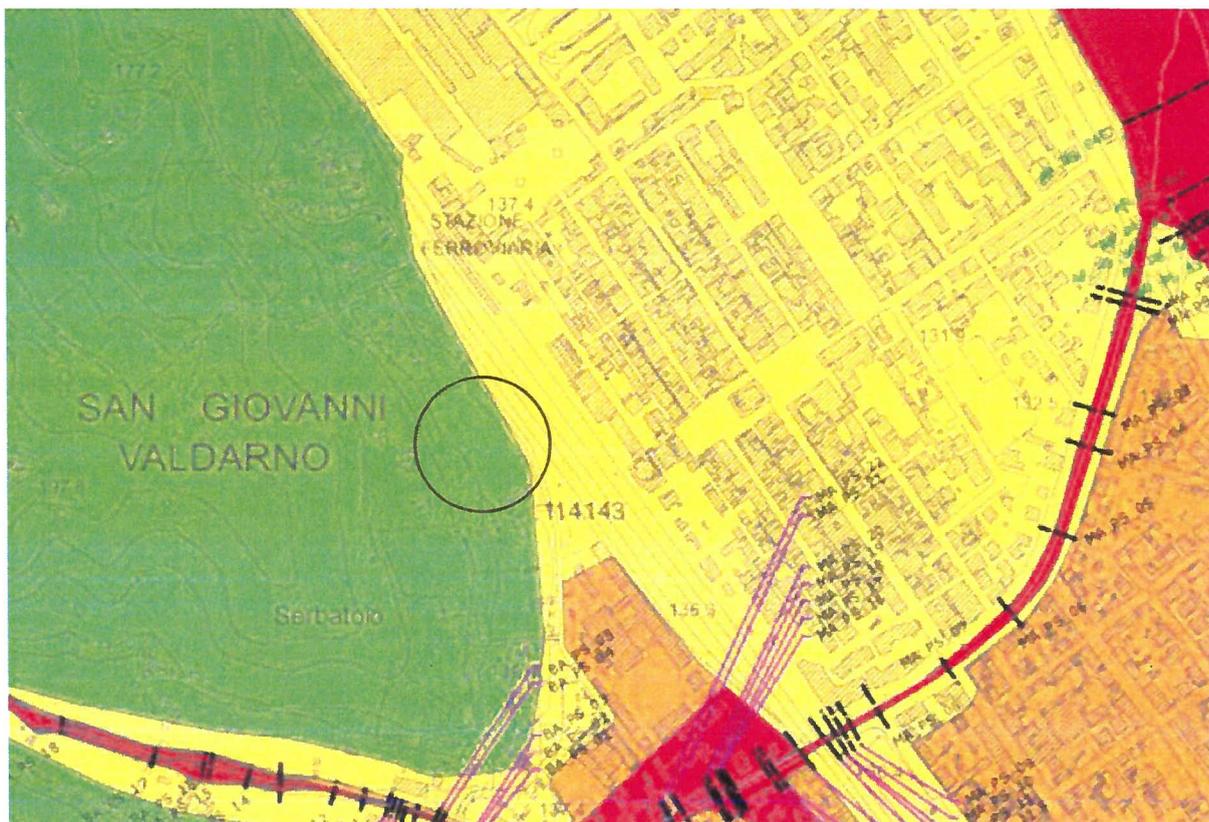
CARTA DI PERICOLOSITA' IDRAULICA

I.1 - Pericolosità idraulica bassa

PERICOLOSITA' IDRAULICA – I.1: pericolosità bassa;

alla luce di quanto osservato, non essendo l'area oggetto di studio, di tipo collinare, mai stata interessata da fenomeni di passaggio o di ristagno di acqua durante le inondazioni storiche registrate, non ricadendo all'interno degli ambiti fluviali individuati dai corsi d'acqua contemplati dalla vigente normativa ed essendo morfologicamente a quota altimetrica superiore rispetto alla quota posta a 2 ml sopra il piede esterno dell'argine o del ciglio di sponda, ai sensi del punto C. 2 Allegato A del D.G.R. n. 31 del 20/01/2020, si individua una classe di pericolosità idraulica bassa I.1; la classe riportata di pericolosità idraulica scaturisce ed è supportata inoltre da quanto previsto dal vigente S.U. con particolare riferimento alla modellazione dei corsi d'acqua del territorio comunale.

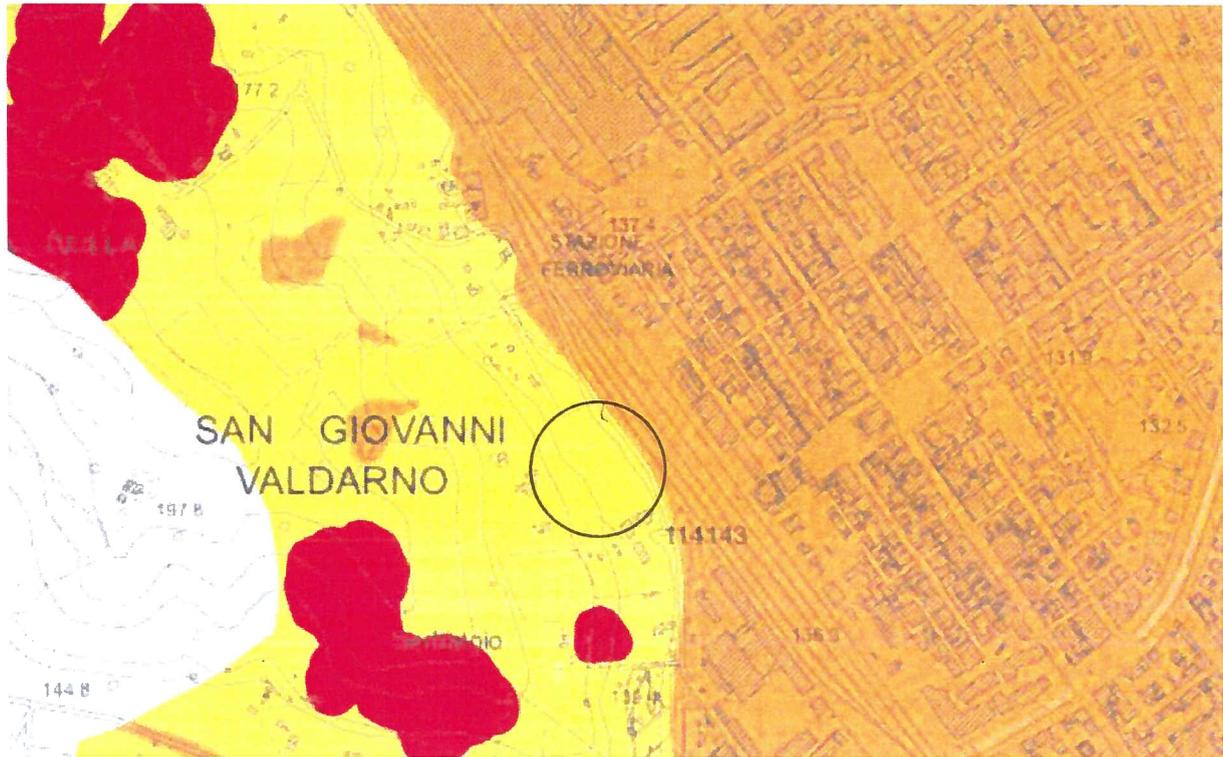
CARTA DI PERICOLOSITA' SISMICA

S.2 - Pericolosità sismica locale media

PERICOLOSITA' SISMICA LOCALE – S.2: pericolosità media;

sulla base della situazione litostratigrafica presente nell'area di intervento può essere esclusa, secondo quanto specificato nella vigente normativa, la possibilità di amplificazione diffusa del moto del suolo dovuta alla differenza di risposta sismica tra substrato e copertura segnatamente a fenomeni di amplificazione stratigrafica.

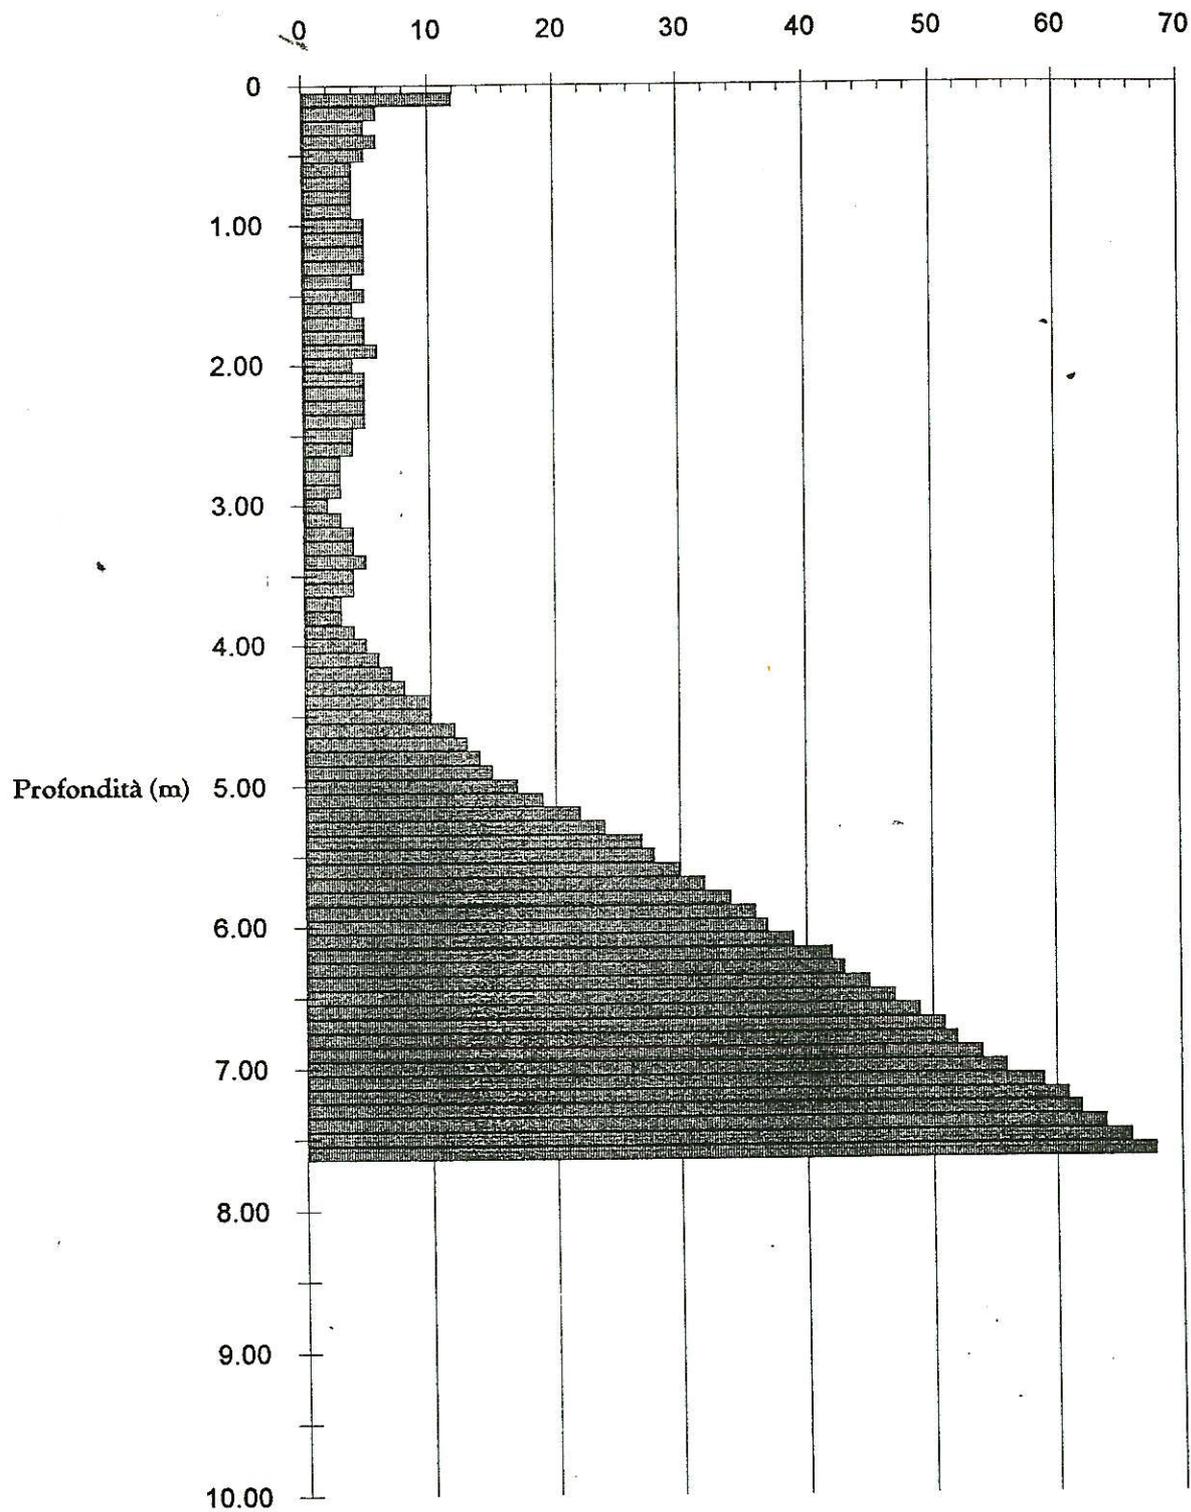
Prova n. 1

n. colpi

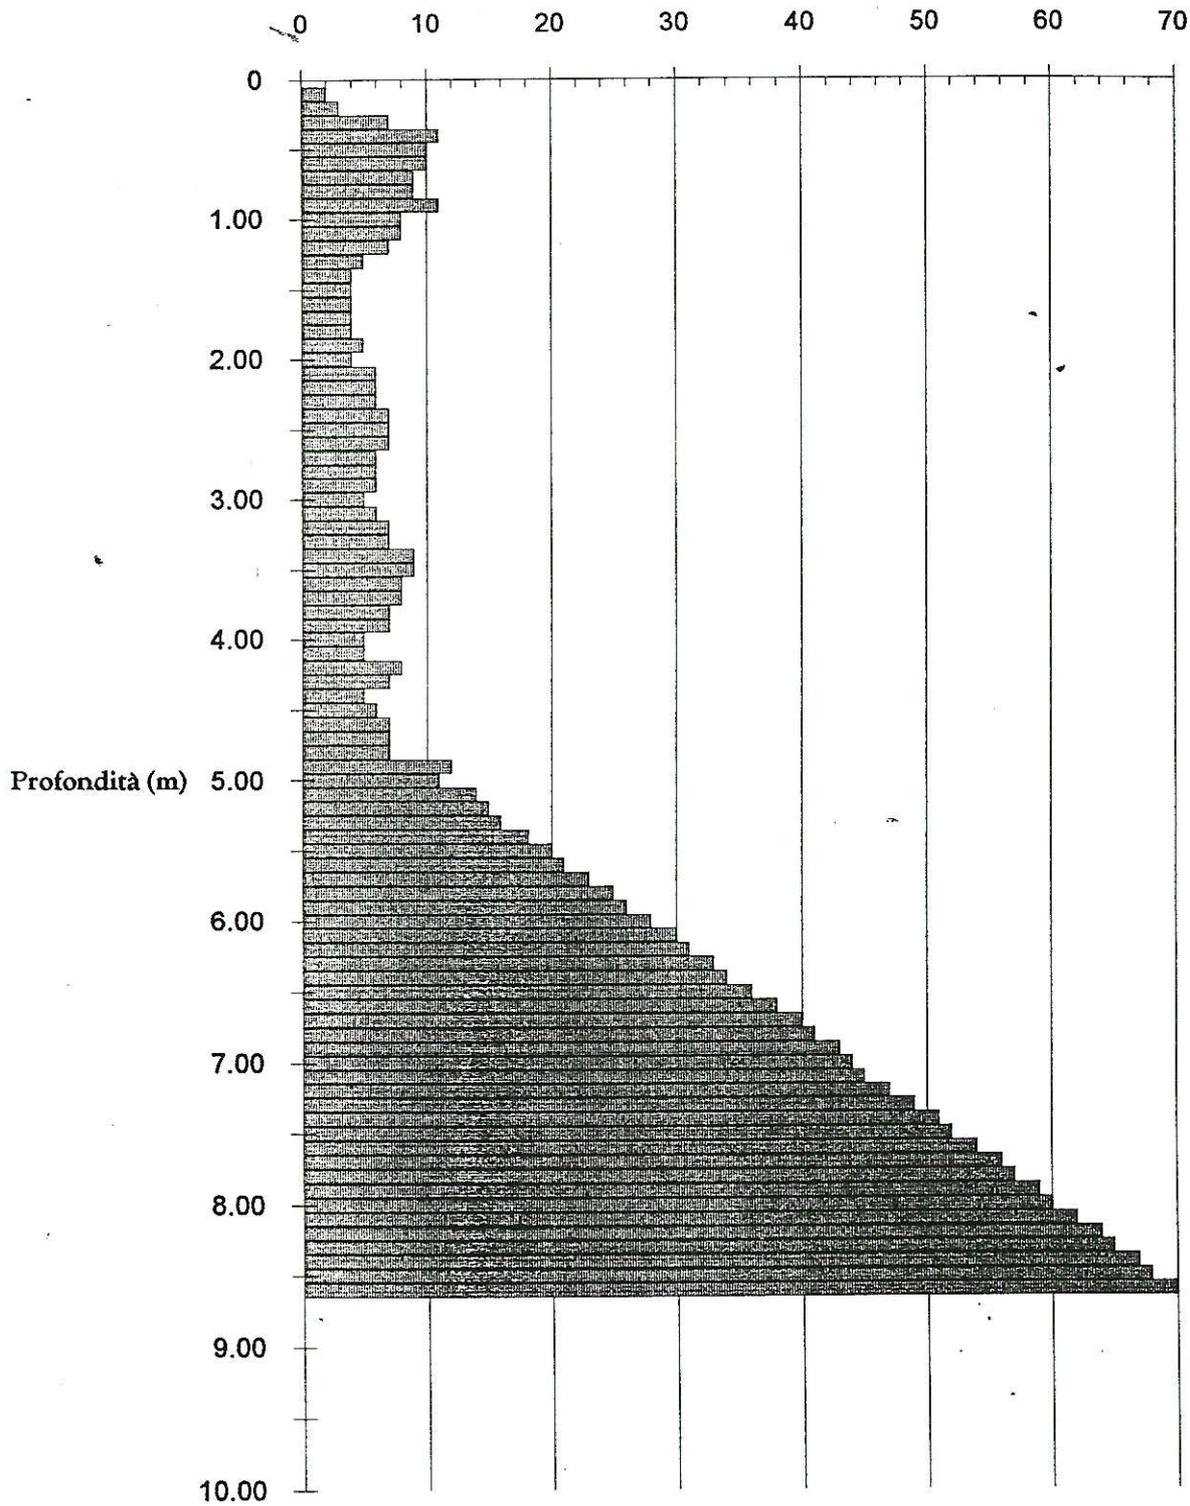
San Giovanni Valdarno (Ar)
Prova n. 2

n. colpi

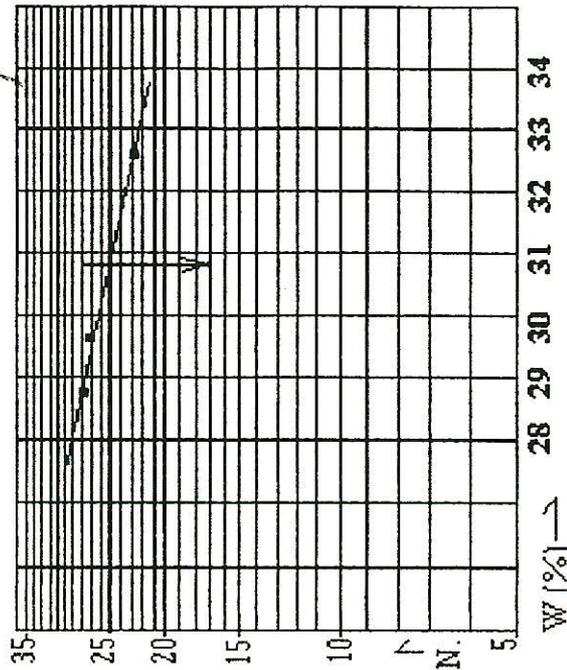
LIMITI DI ATTERBERG

LIMITE DI LIQUIDITA' 31

LIMITE DI PLASTICITA' 5

INDICE DI PLASTICITA' 26

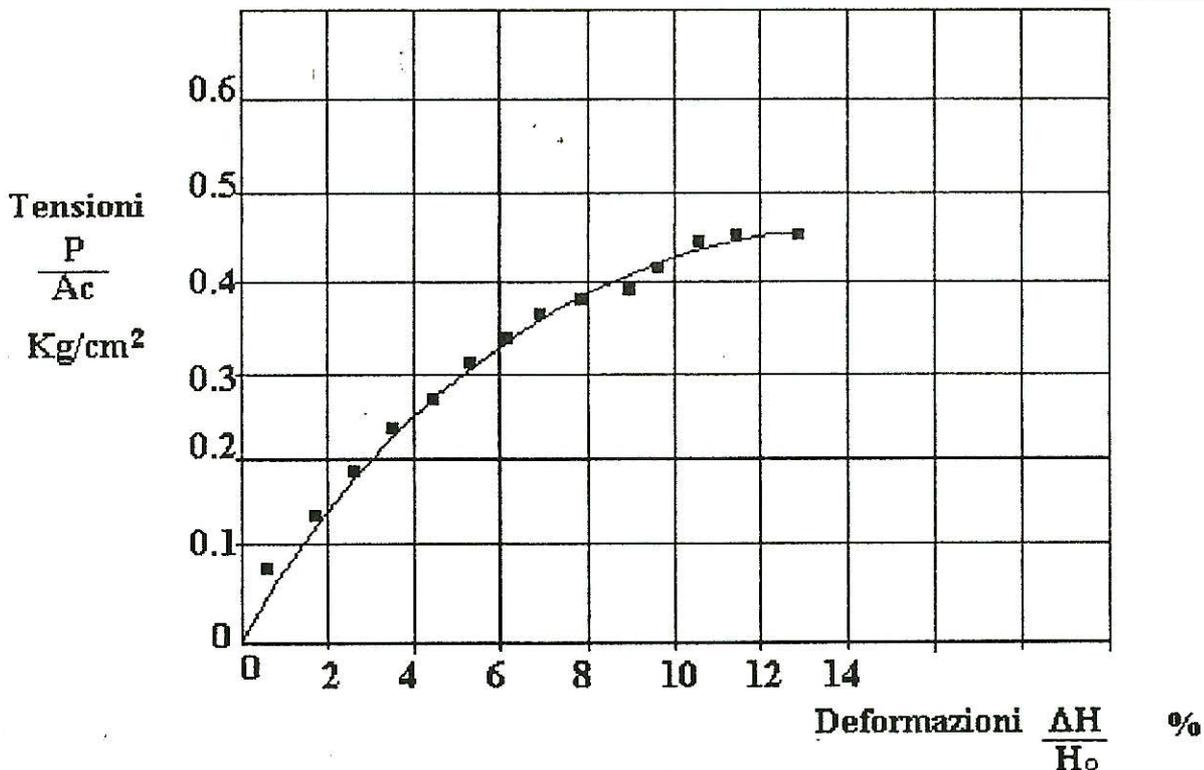
PROVA DI COMPRESSIONE AD ESPANSIONE LATERALE LIBERA

Pressione a rottura: 0.4536 Kg/cm²

Deformazioni: 12.28%

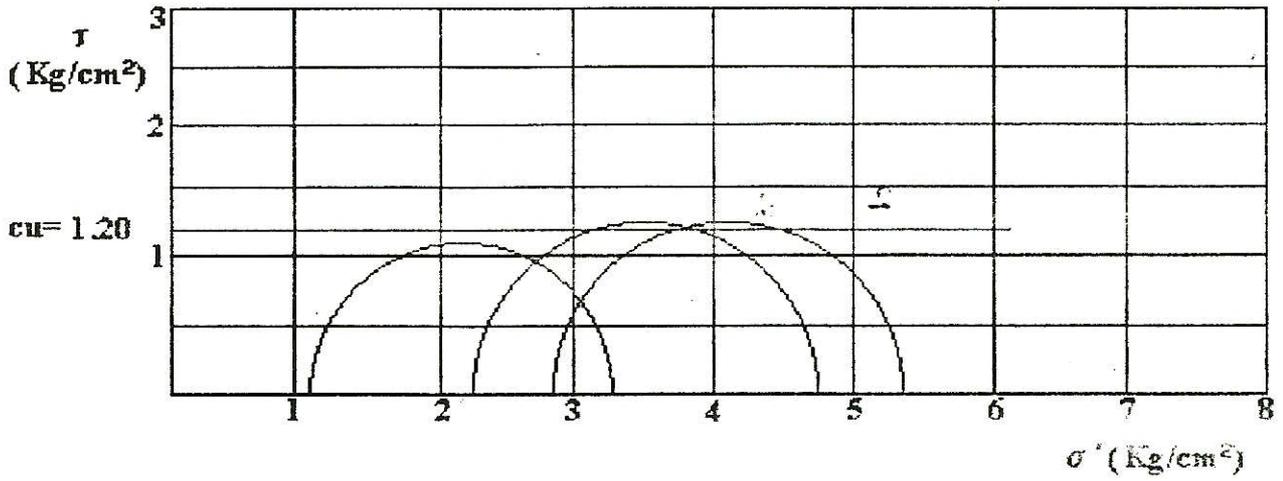
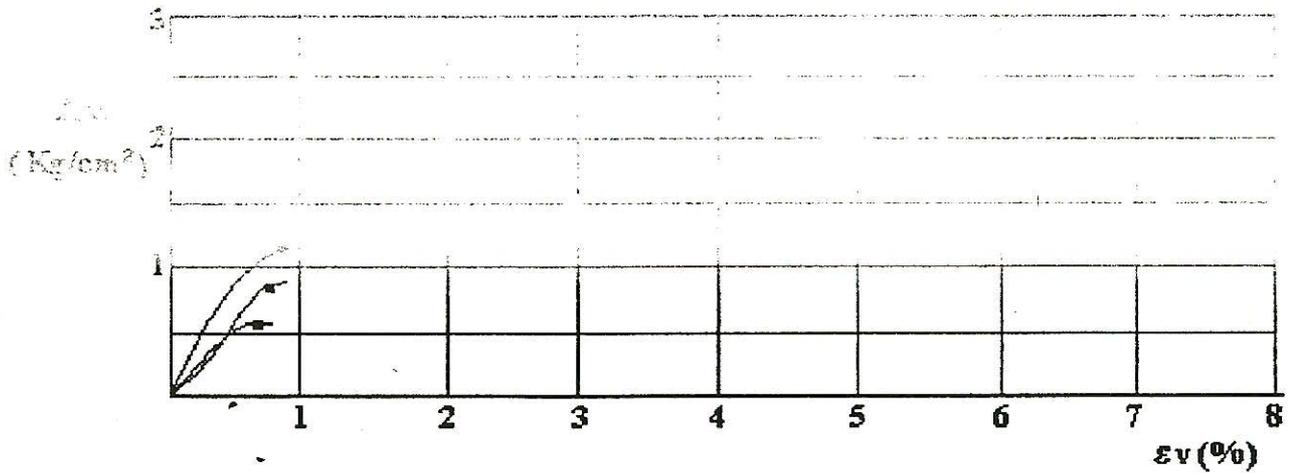
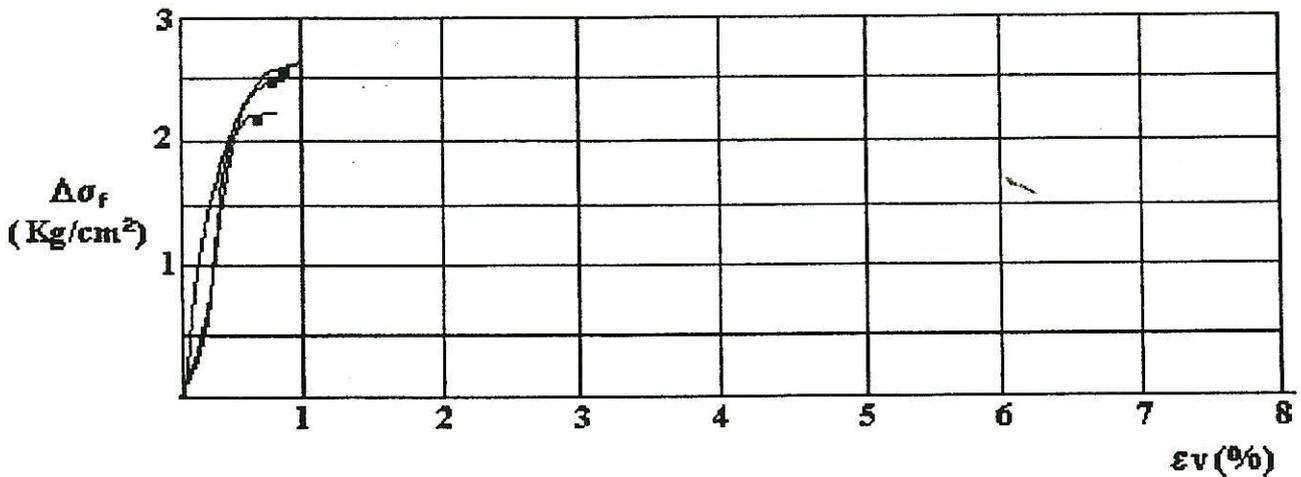
DIAGRAMMI DI ROTTURA TRIASSIALE

CANTIERE S. Giovanni Valdarno S 2 C 1

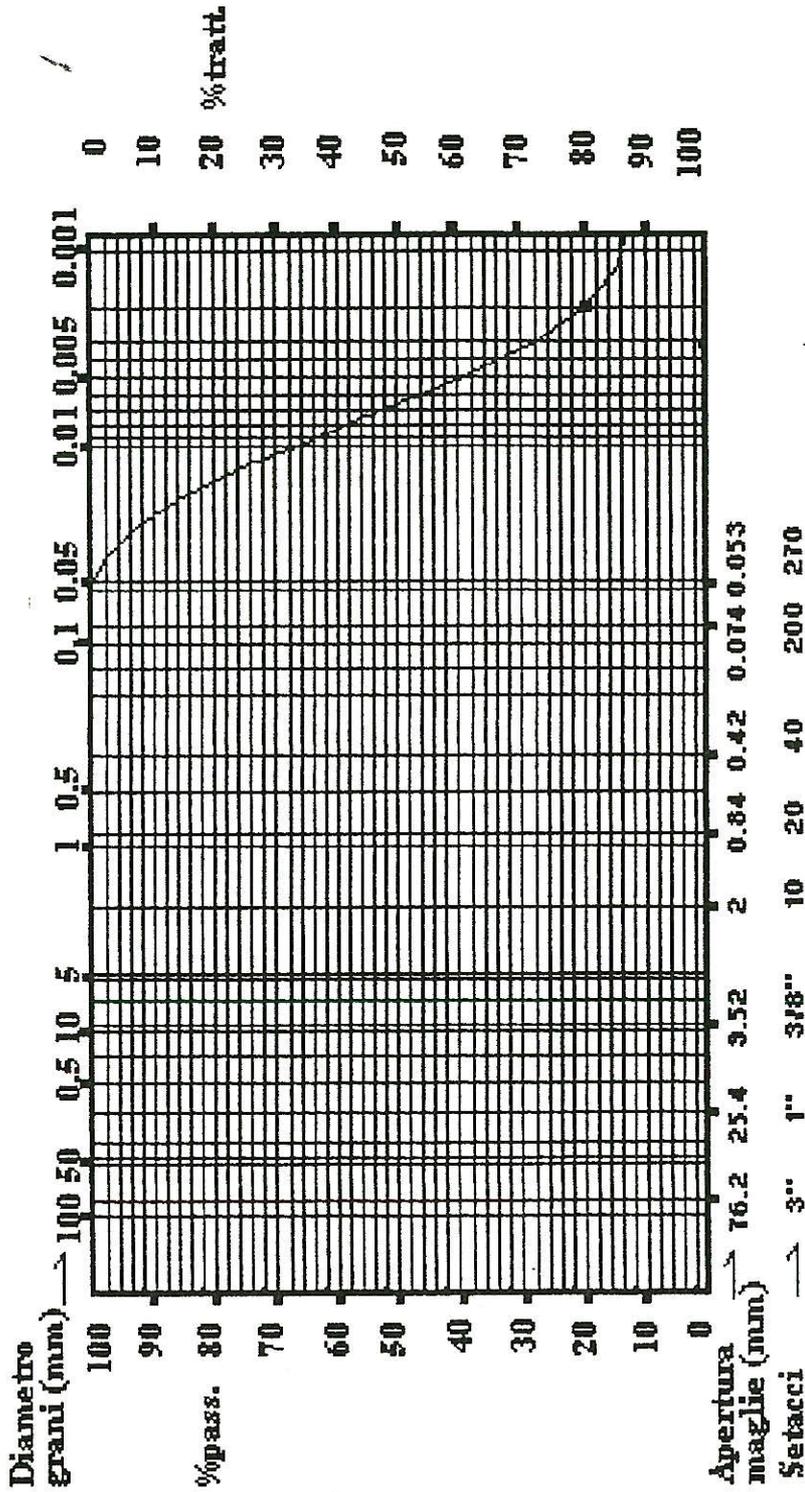
CURVA GRANULOMETRICA

Campione n° 172-96 S I C I Prof. m.: 4.00-4.50

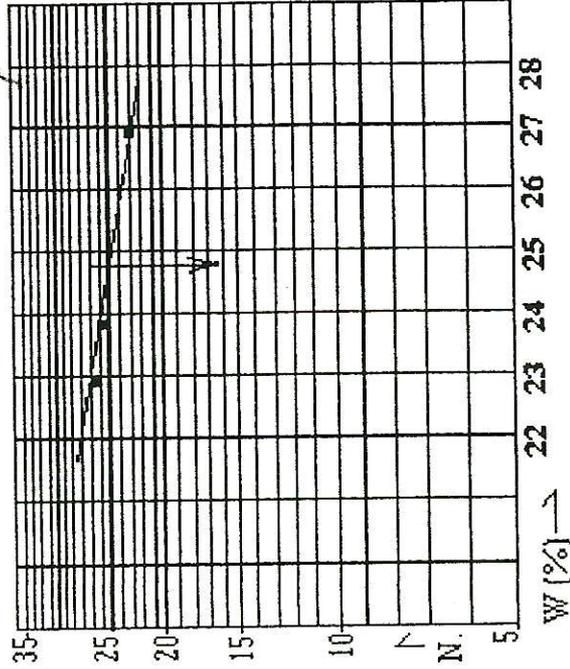
LIMITI DI ATTERBERG

LIMITE DI LIQUIDITA' 25
LIMITE DI PLASTICITA' 14
INDICE DI PLASTICITA' 11

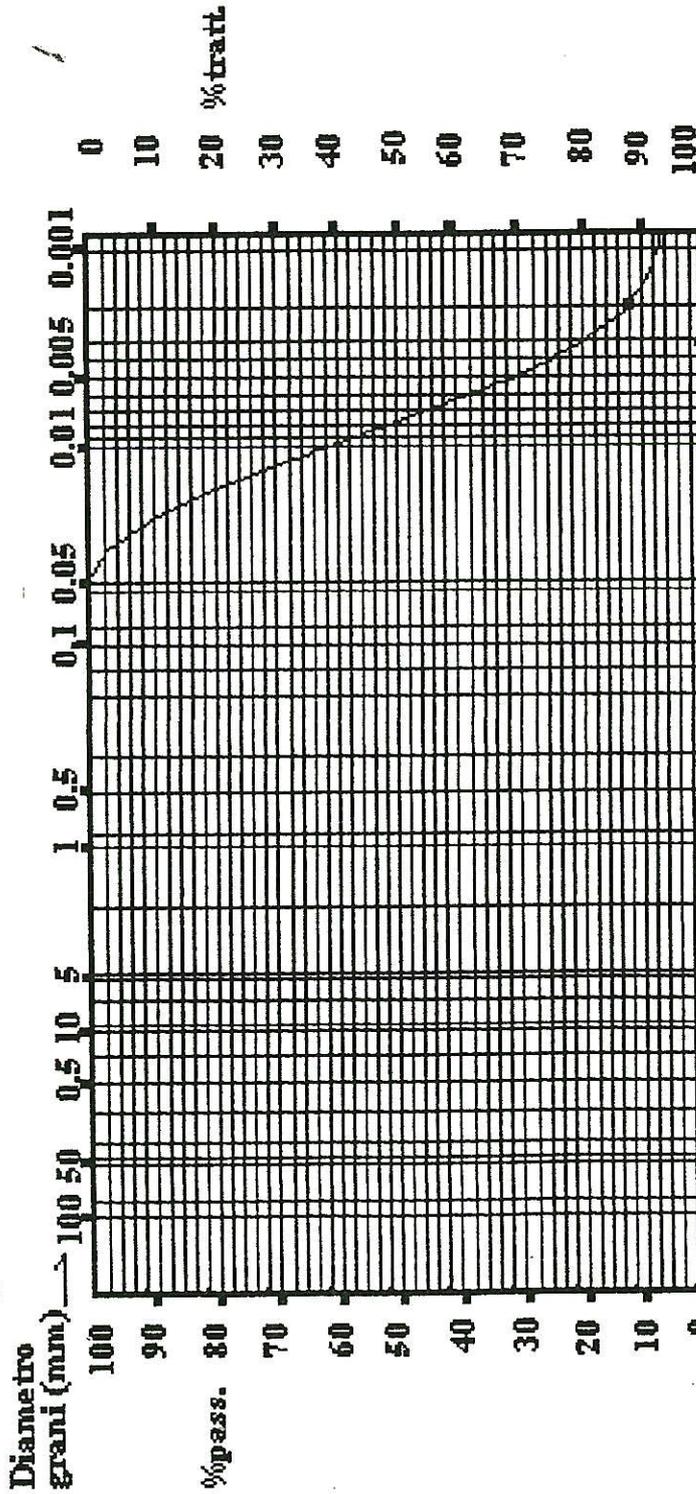
CURVA GRANULOMETRICA

Campione n° 173-96 S 2 C 1 Prof. m.: 3.00-3.50

Apertura maglie (mm)	76.2	25.4	3.52	2	0.84	0.42	0.074	0.053	
Setacci	3"	1"	3/8"	10	20	40	200	210	
	GHIALA			SABBIA			LIMO		
	ARG.

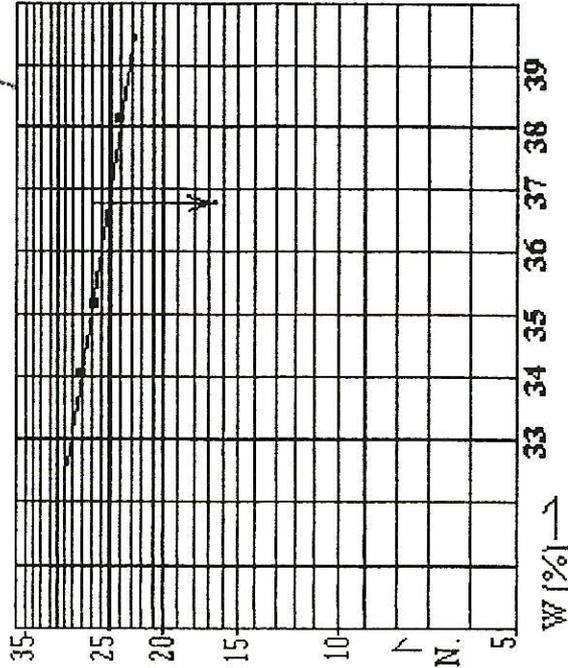
LIMITE DI LIQUIDITA' 37
 LIMITE DI PLASTICITA' 18
 INDICE DI PLASTICITA' 19

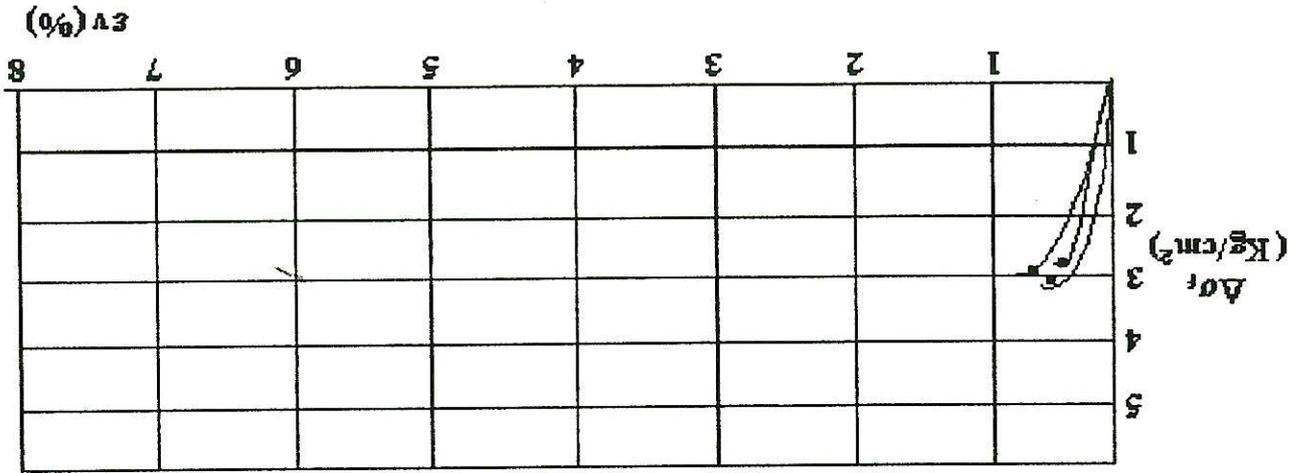
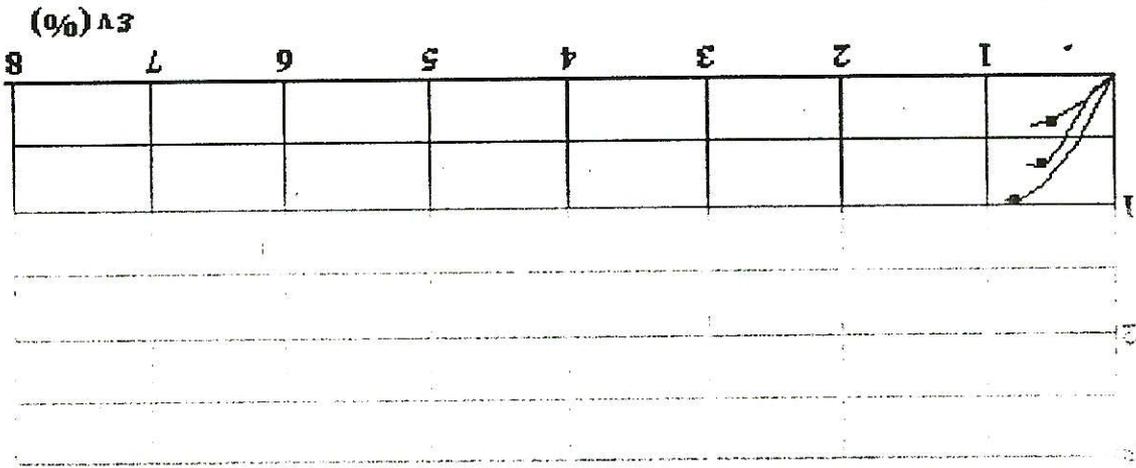
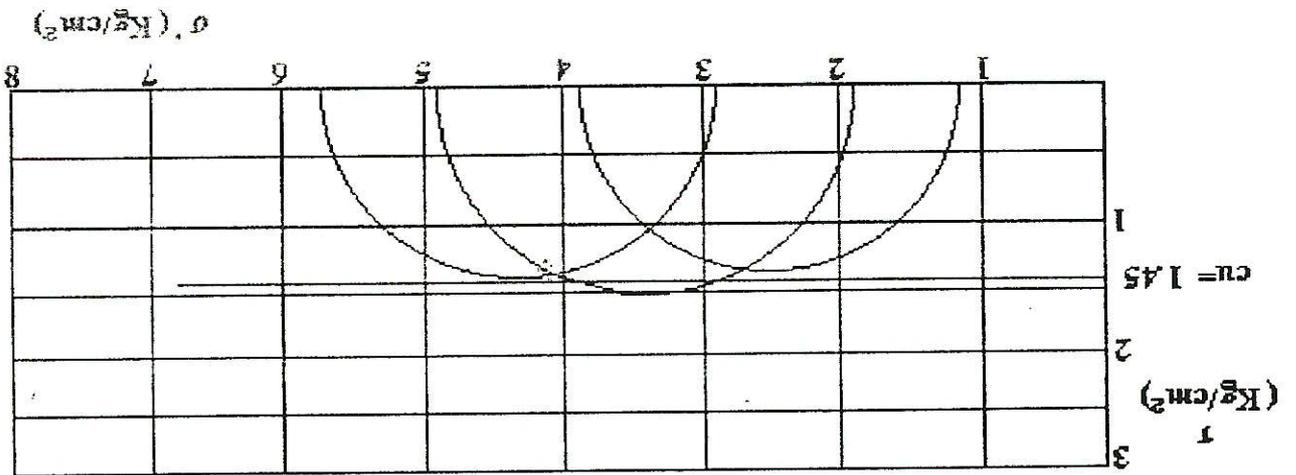
DIAGRAMMI DI ROTTURA TRIASSIALE

CANTIERE S. Giovanni Valdarno S 3 C 1

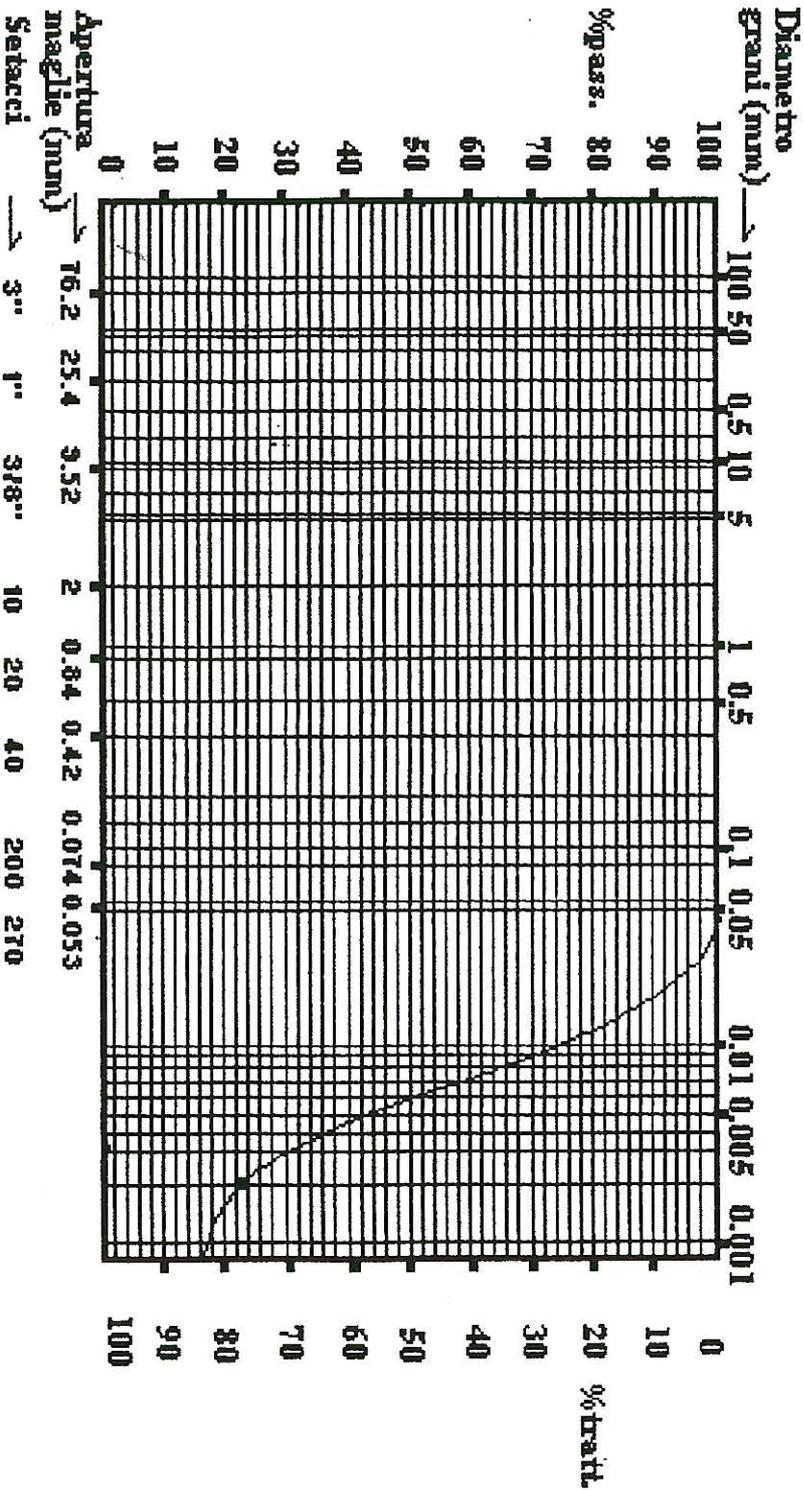
CURVA GRANULOMETRICA

Campione n° 174-96 S 3 C 1 Prof. m.: 7.50-8.00
