Centro di raccolta R.S.U.

COMUNE DI MASSALENGO (LO)

Località Priora

Verifica determinazione valore di stima

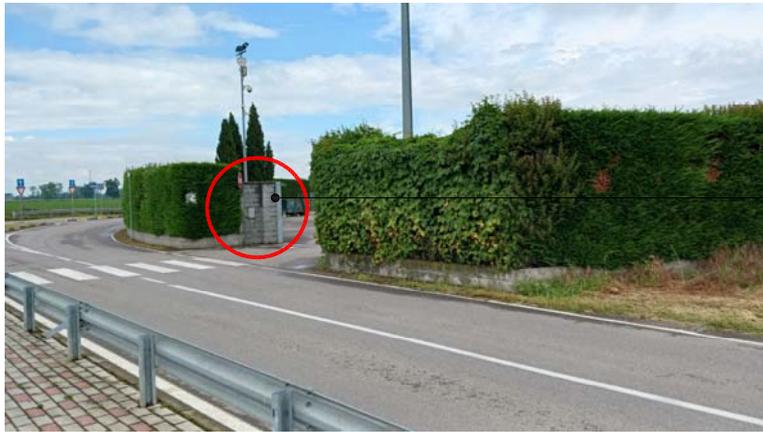
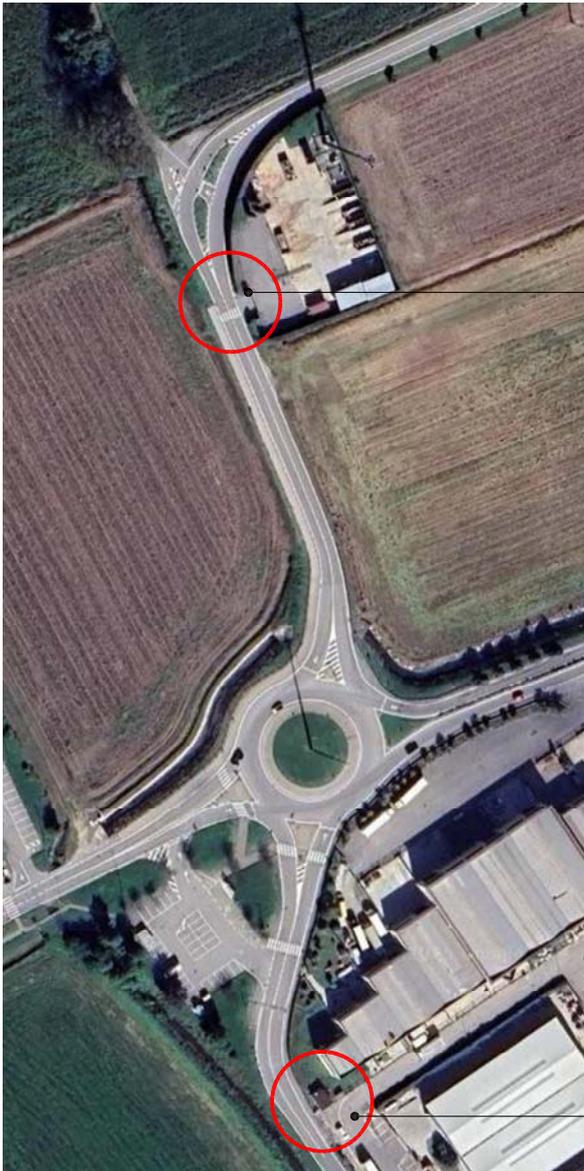
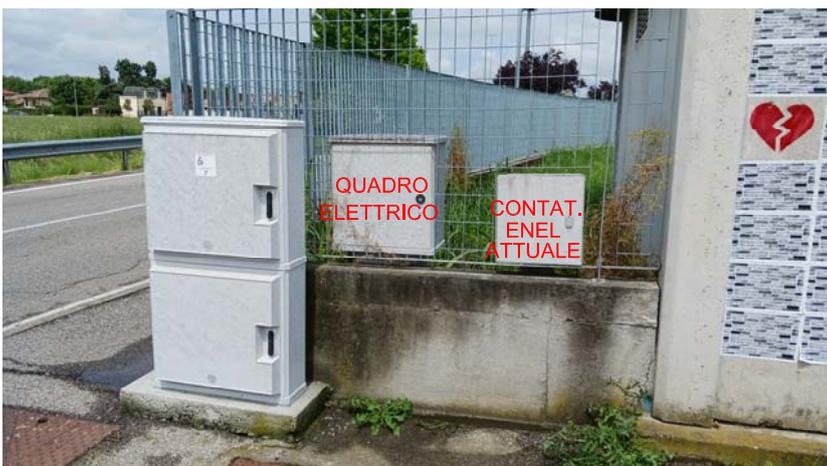
Riferimento a)
Richiesta nuova utenza ENEL

POSIZIONE NUOVO
CONTATORE DA
RICHIEDERE

POSIZIONE NUOVO CONTATORE
DA RICHIEDERE

POSIZIONE ATTUALE
CONTATORE

Elemento di valutazione	Parametro	Stima costi €
a) Richiesta e attivazione nuova utenza ENEL per distacco dall'attuale contatore promiscuo, compreso opere murarie e formazione nuovo sottoquadro	a corpo	- 10 000,00
