REPERTI E VESTIGIA.

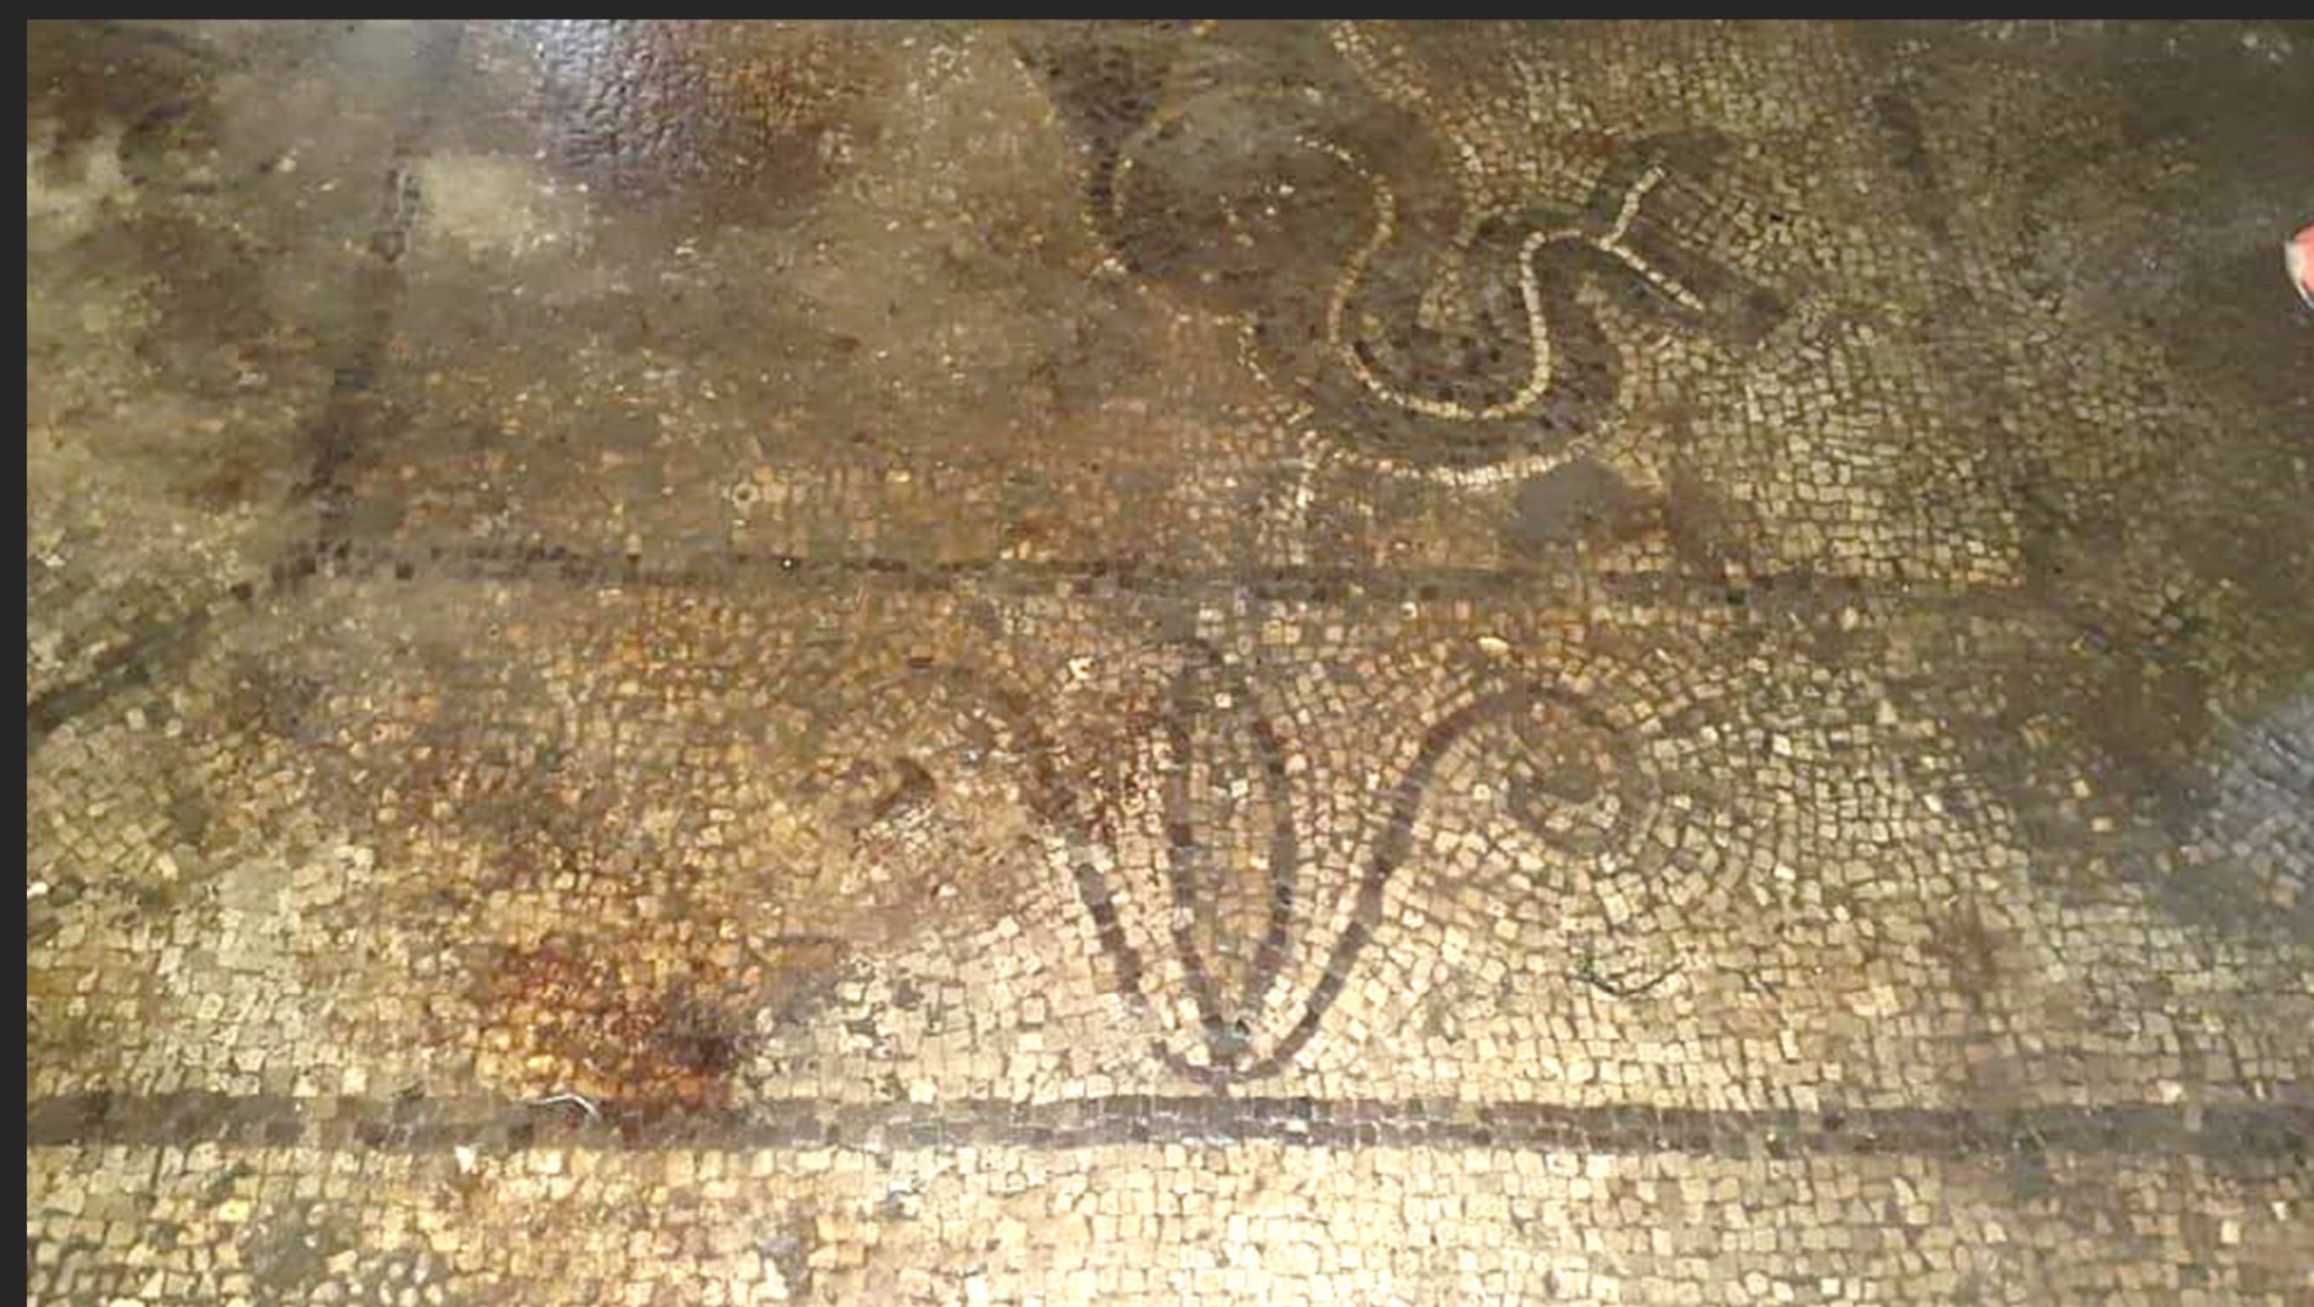
Nel piano terra è stato scoperto parte di un bel mosaico policromo del I o II secolo a.C., ben conservato (v. foto in alto) che, probabilmente, si estende oltre il tramezzo che divide la cantina della casa da un altro vano.

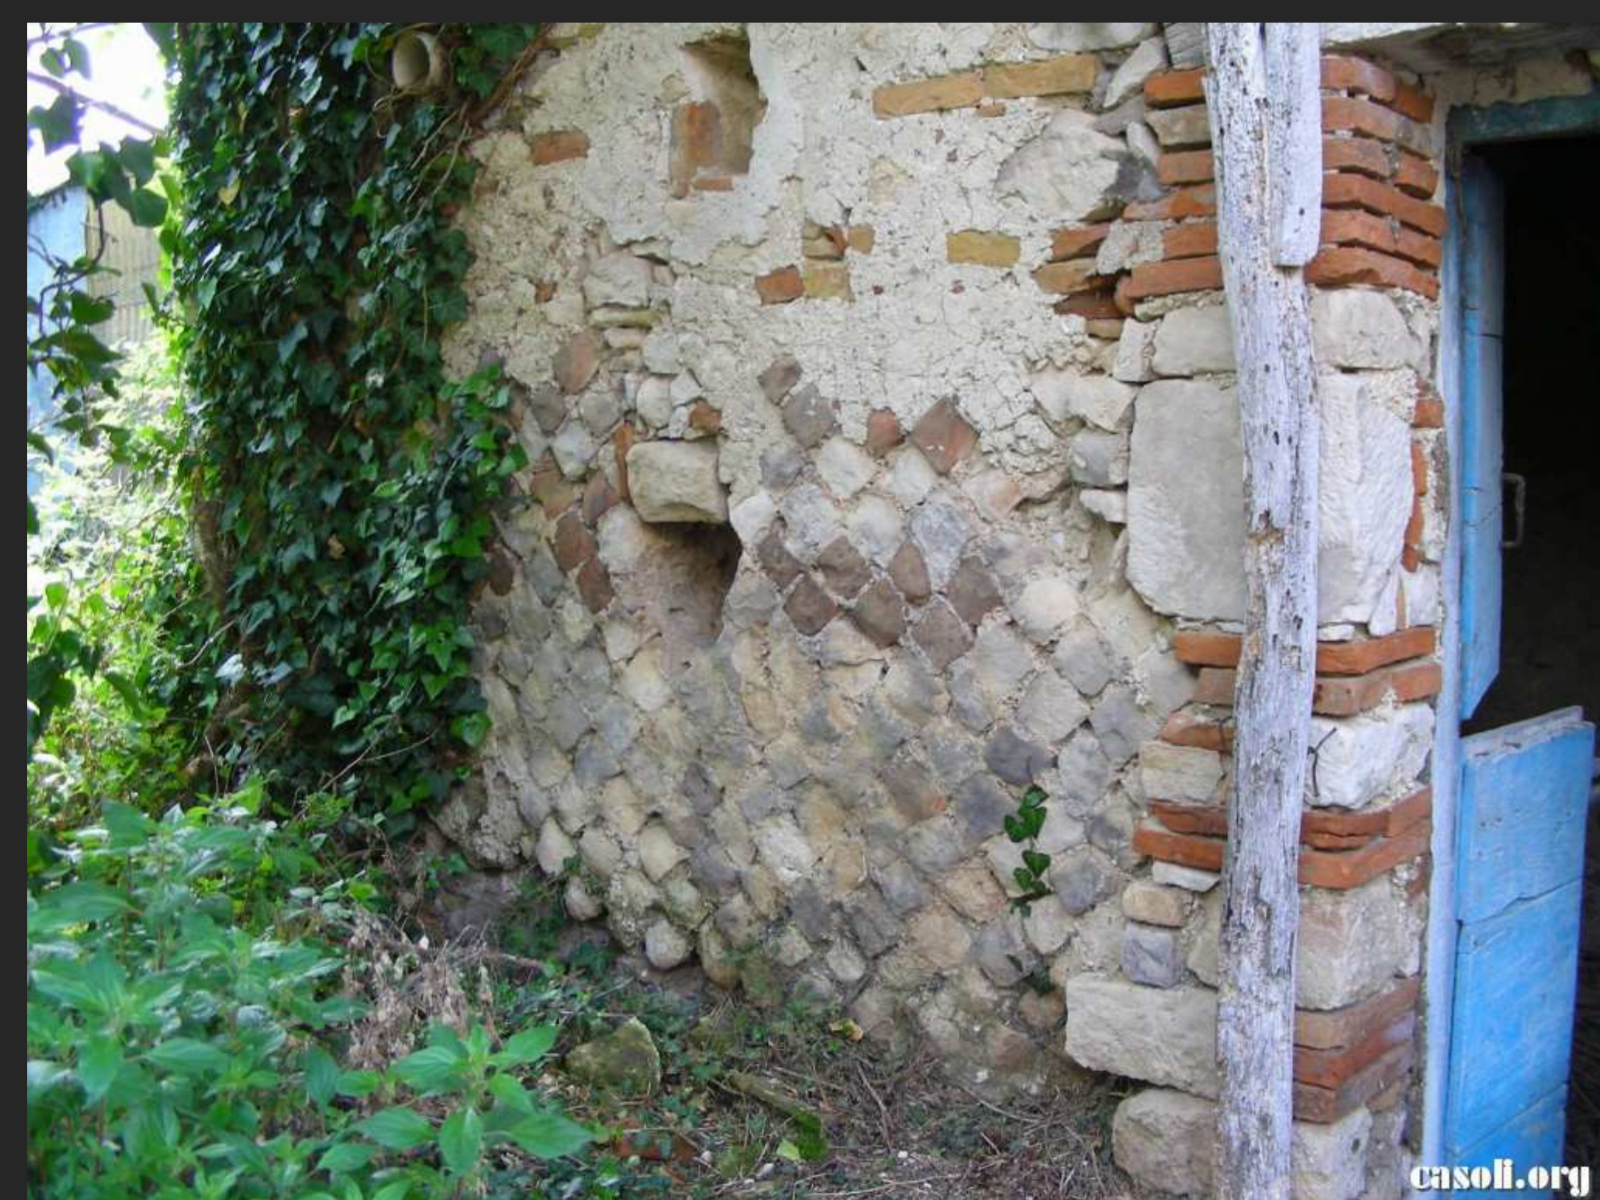
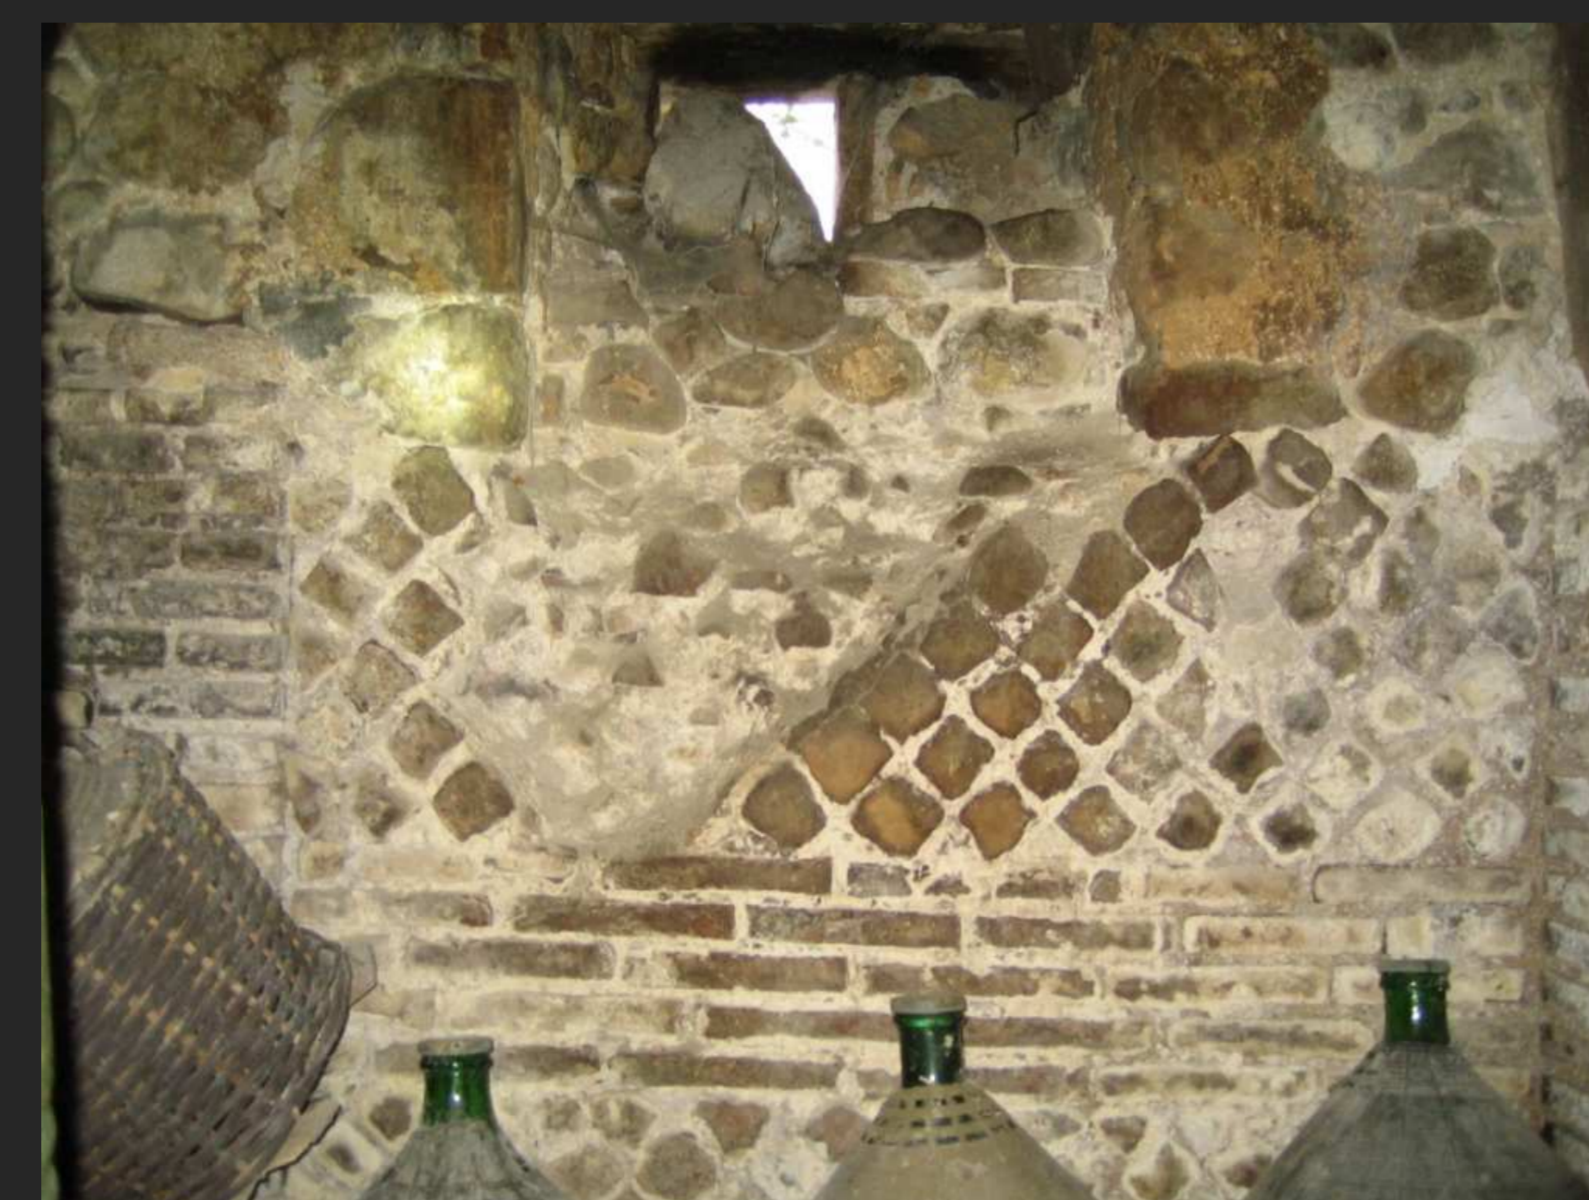
I resti dei muri delle terme sono realizzati in parte in *opus reticulatum* o *mixtum* comprendente dei ricorsi in *latericium* (v. foto in basso). Su di essi, a mezzo di una sopraelevazione dei primi anni del Novecento, è stata costruita un'abitazione privata.

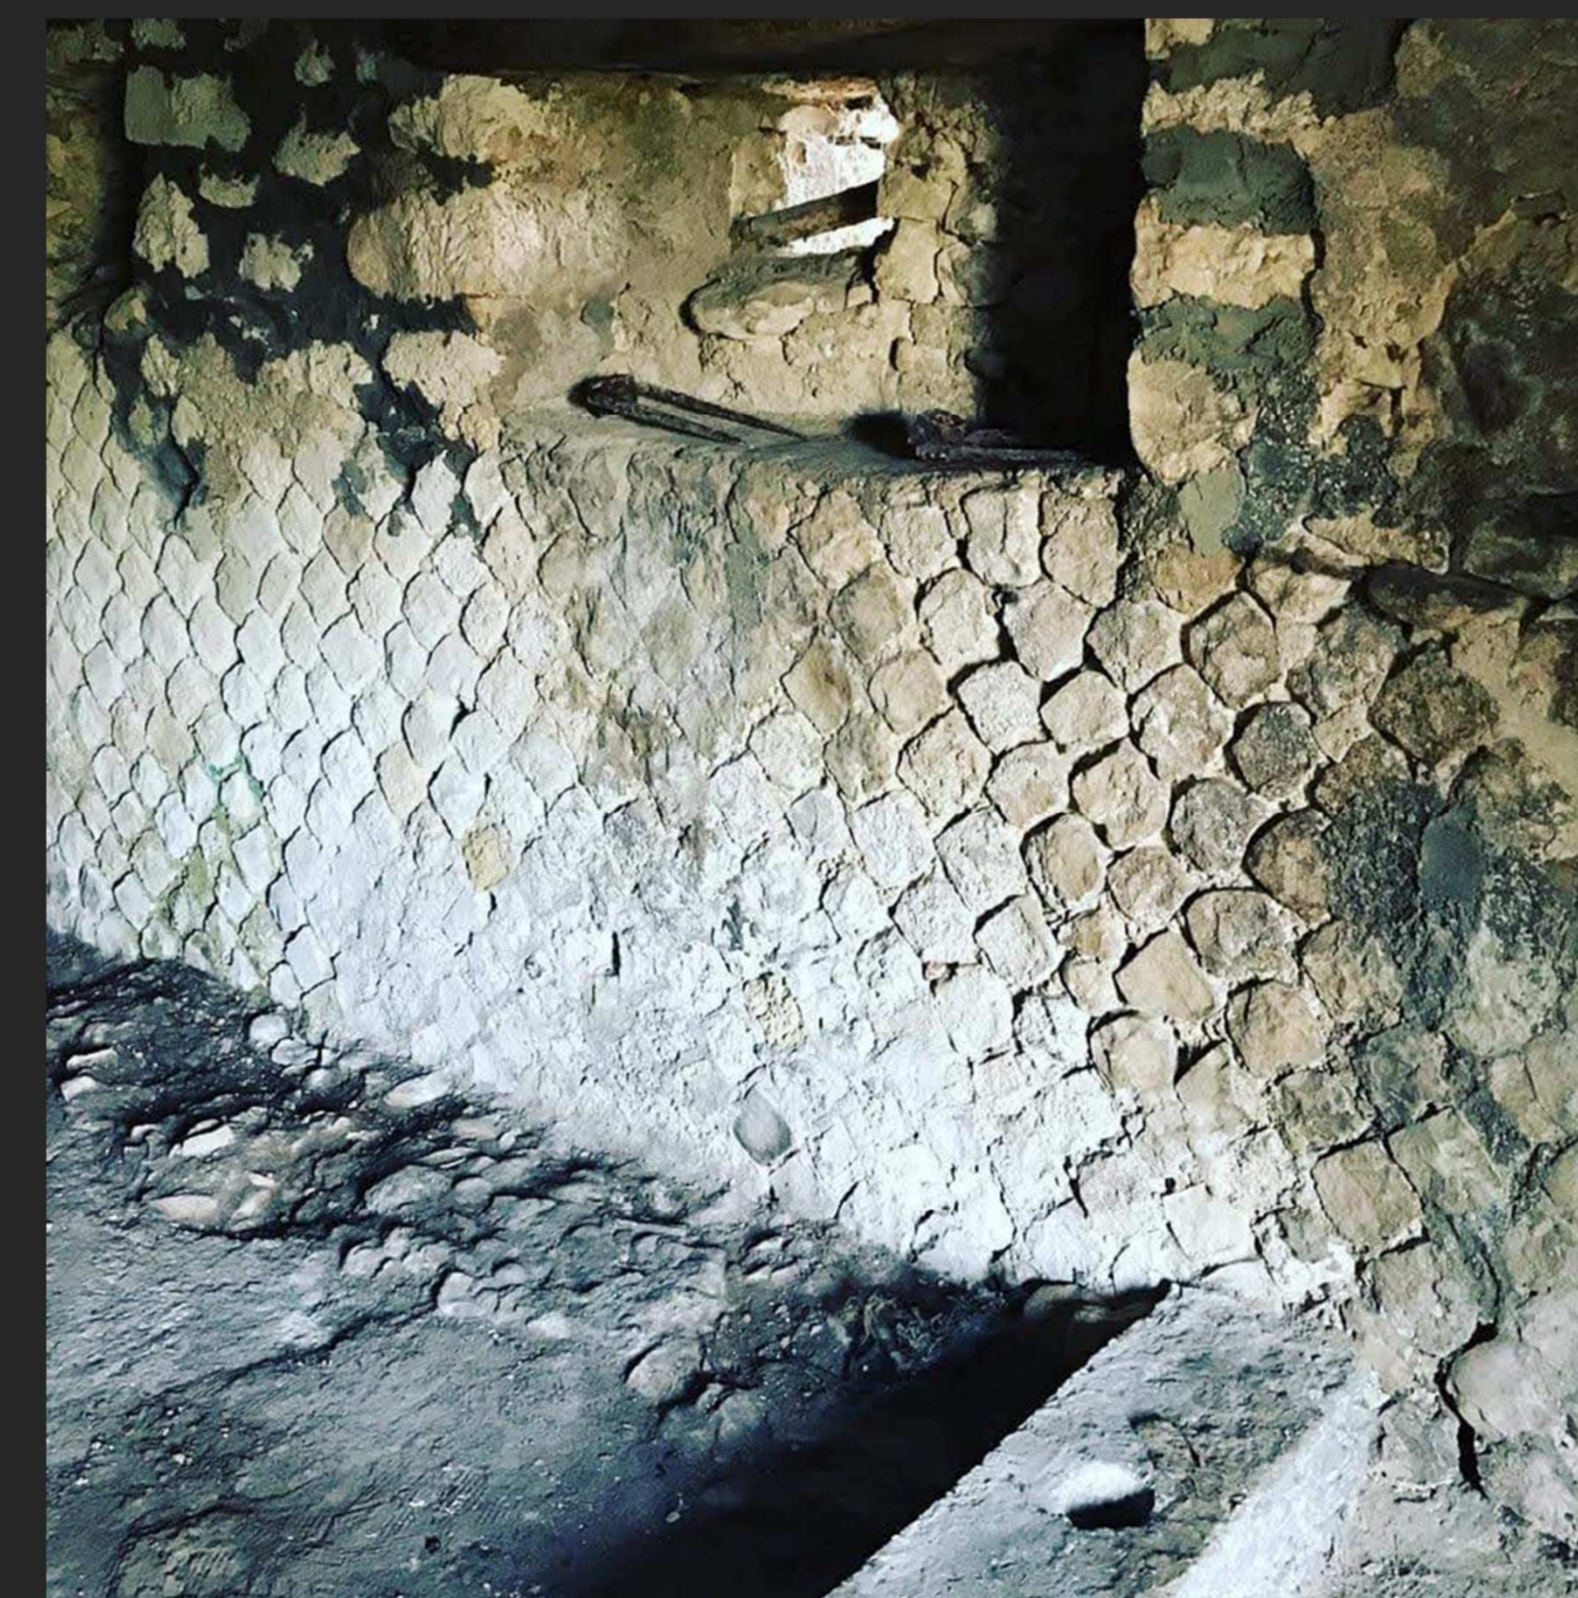
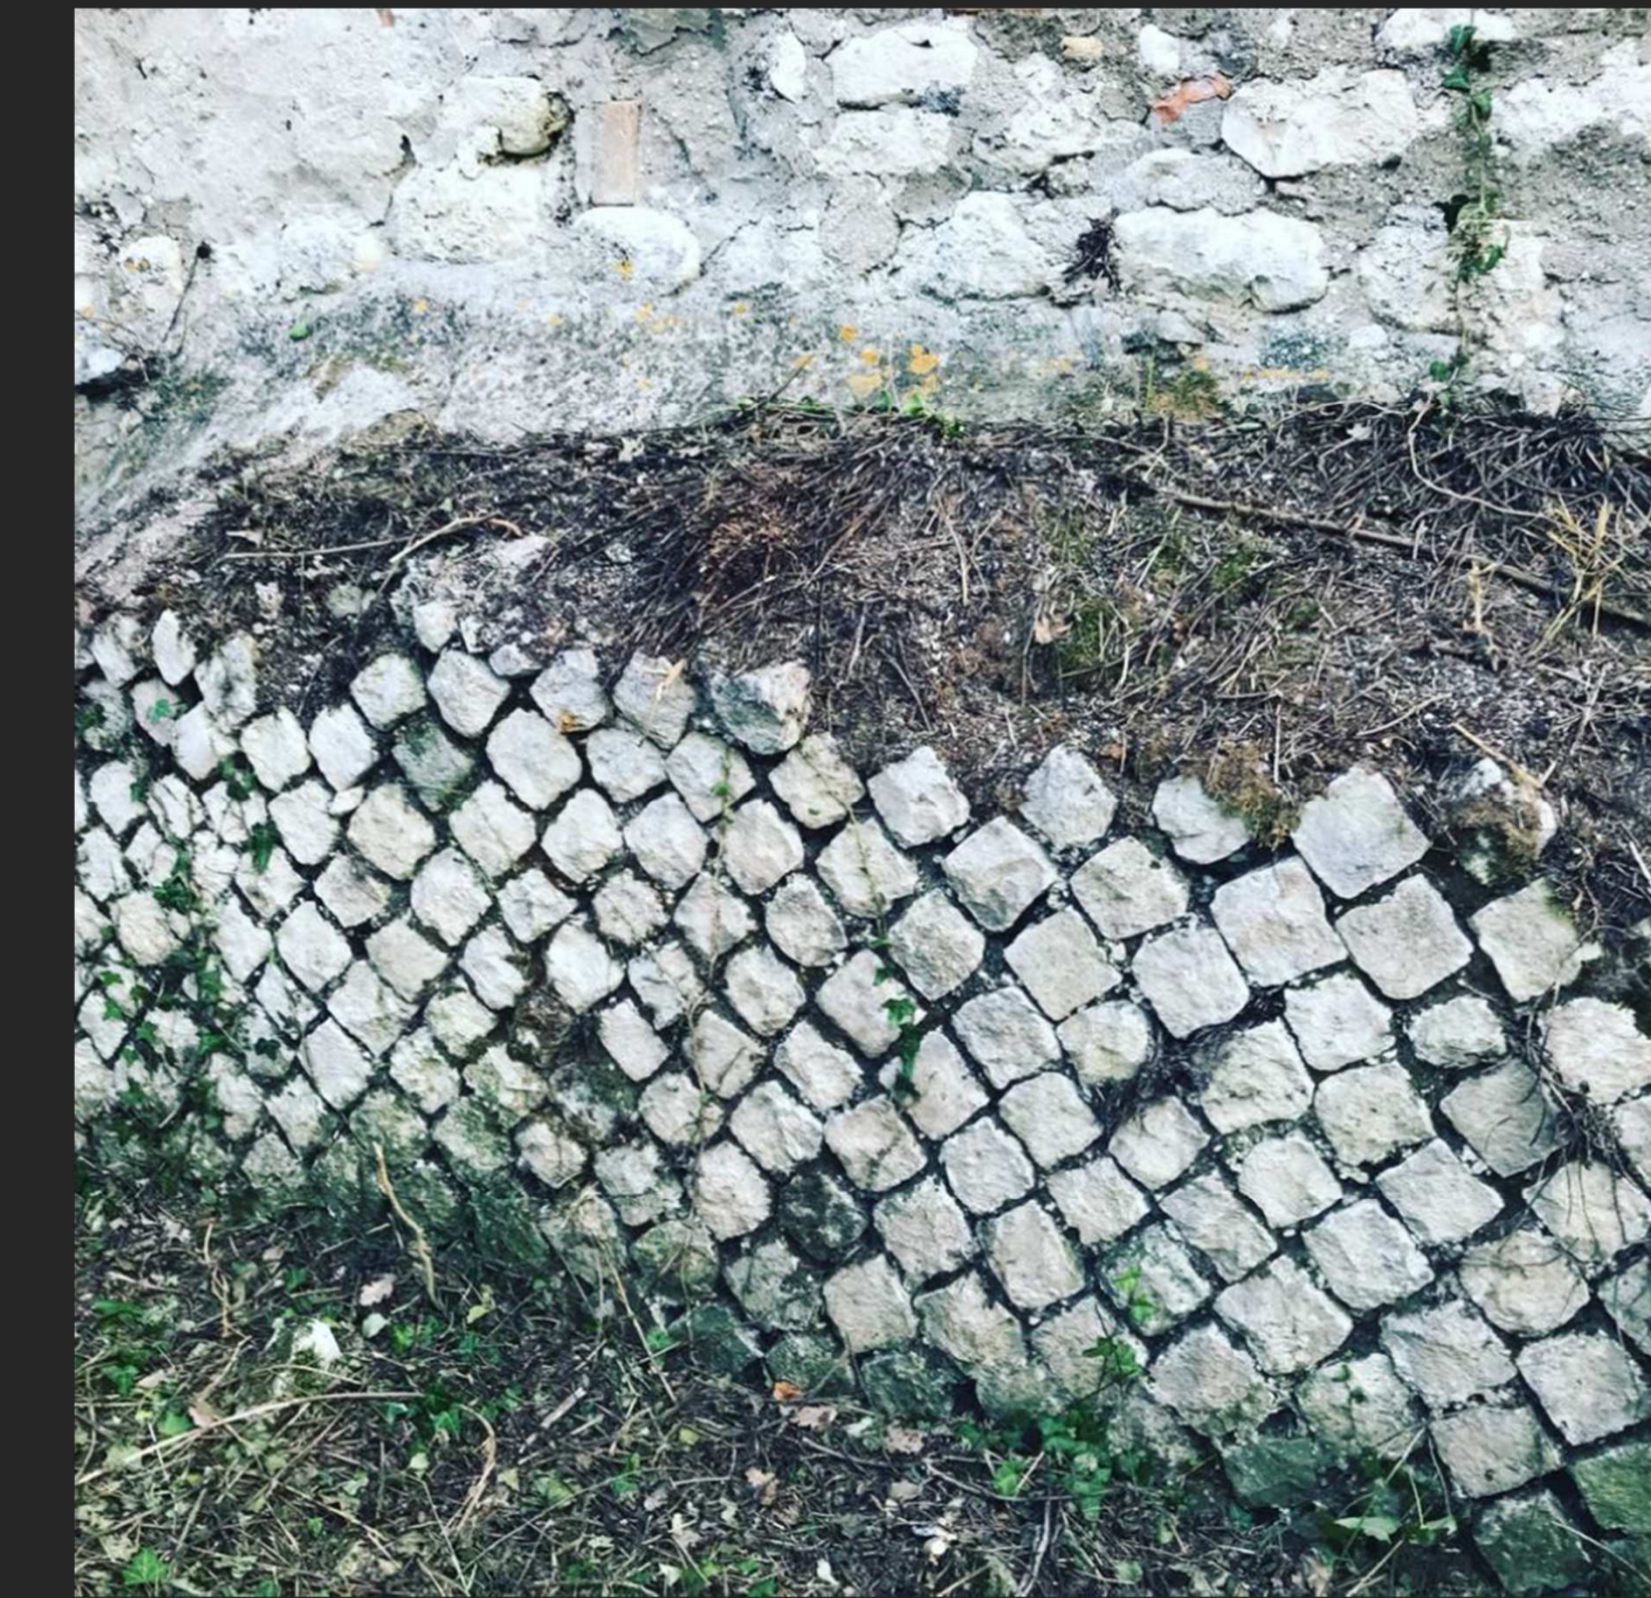
Della struttura teatrale originaria oggi è visibile ben poco a causa dell'estesa edificazione realizzata in varie epoche successive e dello stato di degrado causato dal tempo. A seguito di un rilievo è stato possibile individuare l'intera planimetria del teatro e ravvisare come le parti ancora visibili all'epoca dello studio (v. foto) sono quasi certamente i muri del proscenio e della scena.
