Comune di SAREZZO

PROGETTO ESECUTIVO

*Ulteriori opere di mitigazione del rischio da caduta massi in
località Noboli – Lotto 2 a*

01 RELAZIONE TECNICO ILLUSTRATIVA

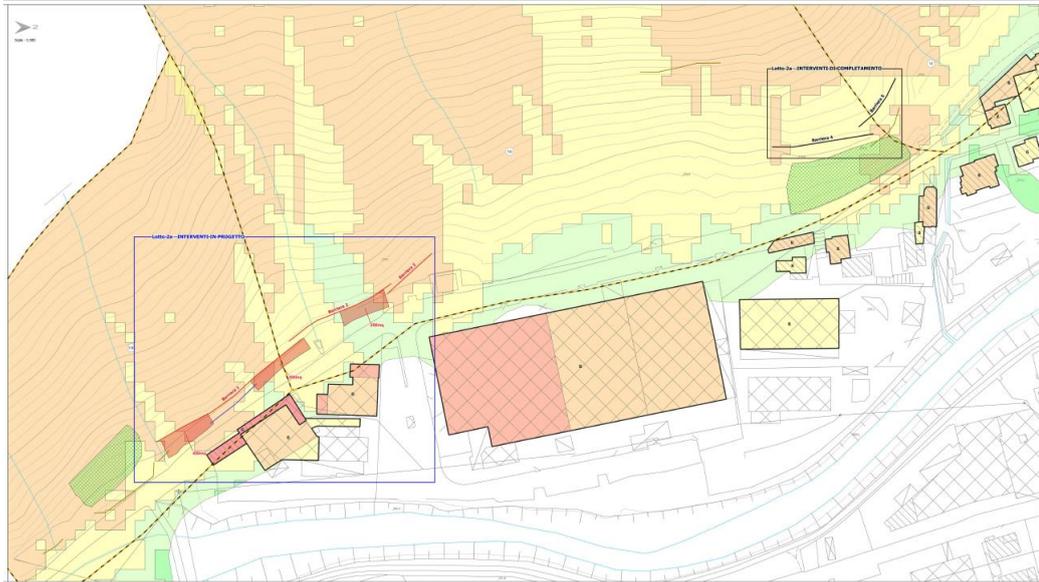
La progettazione, eseguita secondo quanto specificato nello Studio di Fattibilità tecnico economica, illustra la realizzazione di 5 barriere paramassi, di lunghezza pari a 180 metri lineari più 80 metri di completamentodivise come da tavola 20 - PLANIMETRIA DI PROGETTO E INTERVENTI DI COMPLETAMENTO di cui si riporta stralcio.

Schema delle caratteristiche delle barriere di progetto

BARRIERA 1	BARRIERA 2	BARRIERA 3
Lunghezza 90 m	Lunghezza 60 m	Lunghezza 30 m
Altezza 6 m	Altezza 6 m	Altezza 6 m
Livello energetico 3000 kJ	Livello energetico 3000 kJ	Livello energetico 3000 kJ

Schema delle caratteristiche delle barriere di completamento

BARRIERA 4	BARRIERA 5
Lunghezza 50 m	Lunghezza 30 m
Altezza 6 m	Altezza 6 m
Livello energetico 3000 kJ	Livello energetico 3000 kJ

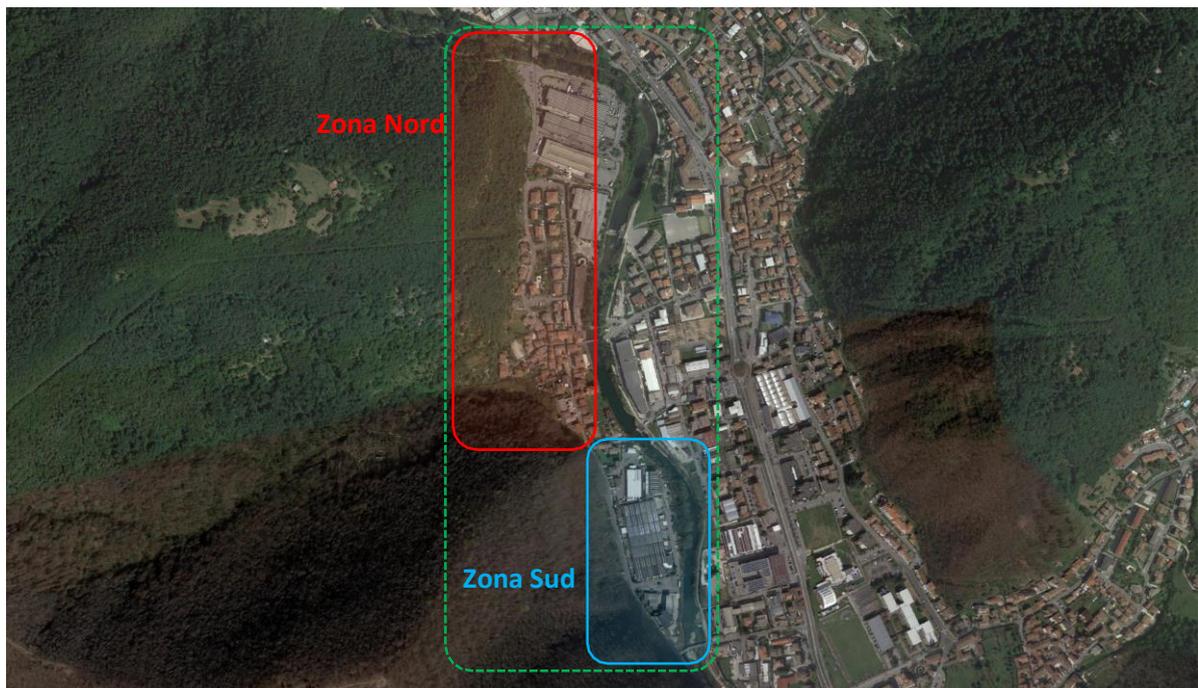
Stralcio dell'ortofoto che inquadra l'area di studio, suddivisa in Zona Nord e Zona Sud – non in scala

All'interno dell'area di interesse, estesa prevalentemente in direzione N-S, sono state distinte due differenti aree di studio: l'una, denominata Zona Nord, si estende dalla pista ciclo pedonale in Località Gelé sino al Rio di Noboli, da cui si estende la seconda, denominata Zona Sud, sino al Ponte Noboli di via San Bernardino. La Zona Nord è stata coinvolta dall'evento di crollo del 2015 (ciclabile Gelé) e dall'intervento di mitigazione del rischio caduta massi del 2021. La Zona Sud invece comprende gli eventi di crollo del 2011 e 2018. Le aree di distacco si collocano a monte delle suddette strade ed interessano le principali pareti rocciose, caratterizzate da una fitta stratificazione, (che costituisce di fatto una delle principali famiglie di discontinuità, congiuntamente ad ulteriori set di fratture) e i piccoli affioramenti presenti lungo il versante. Secondariamente i crolli possono coinvolgere anche parte del detrito di versante, costituito a sua volta da blocchi di grandi dimensioni, i quali possono essere mobilitati in occasione di crolli a monte e/o di intense precipitazioni.

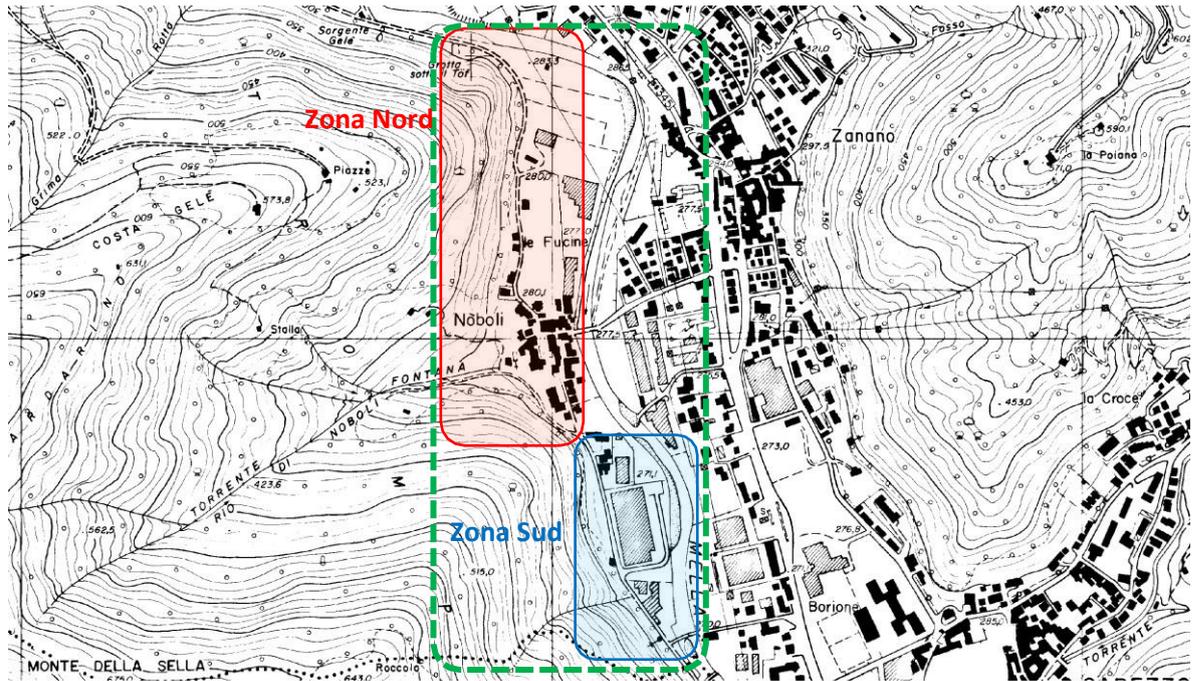
Stralcio della CTR di Regione Lombardia che inquadra l'area di studio, suddivisa in Zona Nord e Zona Sud – non in scala

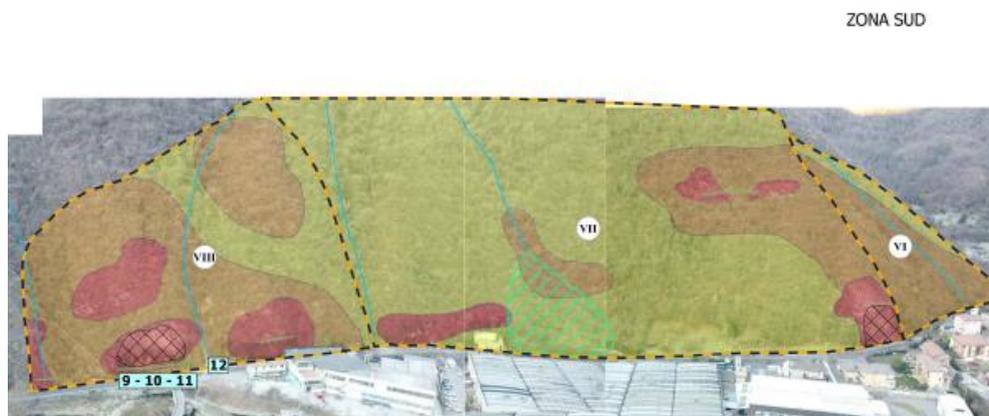
Suddivisione della Zona Sud in aree omogenee, con diversa estensione delle aree potenziali origine di crollo.

In questa zona il versante può essere discretizzato in quattro settori, dei quali il VII e VIII interessano le aree di progetto.

- **Area omogenea VII:** quest'area risulta caratterizzata da zone sorgenti diffuse e ben sviluppate lungo il pendio, costituite essenzialmente da piccole pareti affioranti e parecchi blocchi potenzialmente instabili all'interno del deposito. Anche in questo caso sono individuabili diversi elementi in grado di concentrare il materiale instabile; inoltre, negli impluvi che solcano il versante, sono favoriti in caso di forti piogge anche trasporti in massa prevalentemente ghiaiosi, con sviluppo di conoidi detritico-alluvionali alla base del pendio. I volumi medi dei singoli blocchi raggiungono dimensioni di circa 0,5 mc, mentre i massimi misurati, per cui sono frequenti le forme a lastra, raggiungono 1 – 1,2 mc. In questo caso, i principali elementi a rischio sono costituiti dalla strada alla base del versante e da fabbricati industriali e qualche abitazione.

- **Area omogenea VIII:** area caratterizzata da affioramenti diffusi lungo il pendio, con sviluppo di pareti rocciose anche a bordo strada; quest'ultima costituisce di fatto uno degli elementi a rischio in questa zona, congiuntamente a fabbricati industriali in aree limitrofe. Gli affioramenti in quest'area generalmente sono caratterizzati da distacchi di blocchi di dimensioni contenute, a monte di questa zona sussistono in ogni caso condizioni analoghe a quelle che contraddistinguono l'area VII, benché con pendii meno estesi in quota e, quindi, aree di distacco più limitate. Anche in quest'area sono noti eventi pregressi, sono infatti presenti diverse reti in aderenza a ridosso delle pareti alla base del pendio e reti lungo i principali impluvi; sono presenti inoltre barriere paramassi, installate a seguito di eventi di instabilità verificatisi nel 2011.

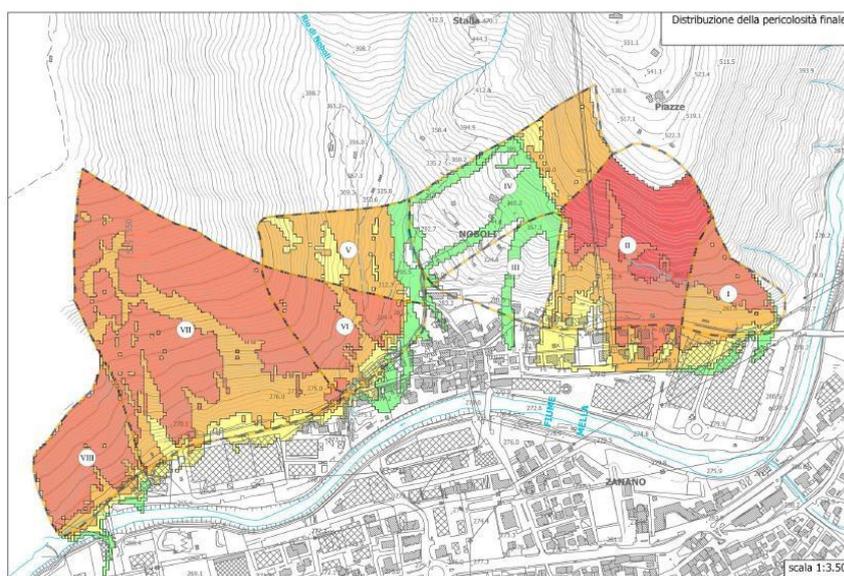
A seguito di tali valutazioni, si è prodotta una carta di Pericolosità finale da cui si sono individuate le aree di progetto a maggiore

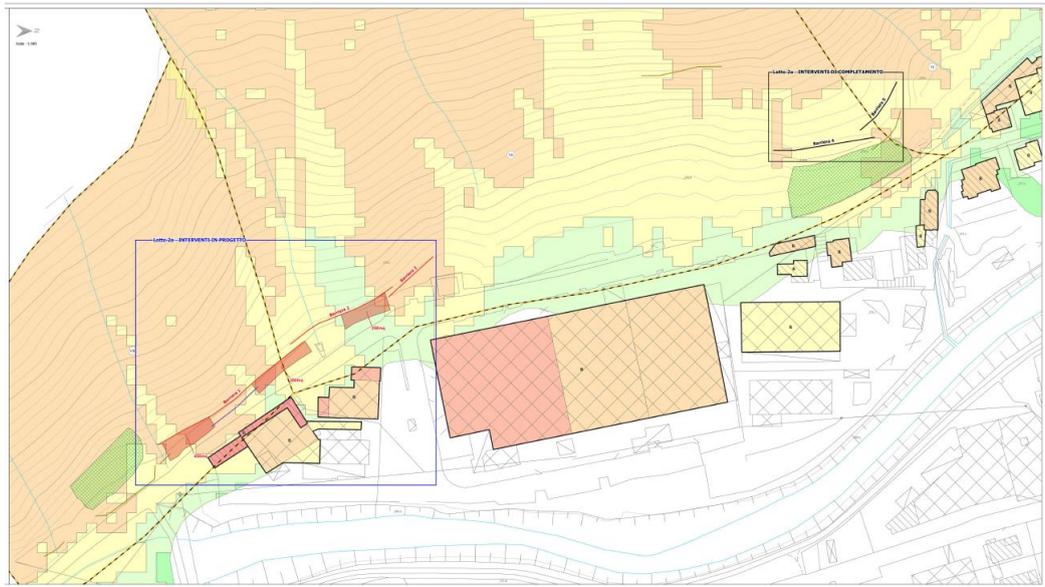
In ragione delle criticità sopra esposte, il presente progetto propone la realizzazione di un gruppo di barriere paramassi con le seguenti caratteristiche:

- altezza 6m;
- livello energetico: 3000 kJ

Ubicazione della barriera di progetto (in rosso)

Inoltre è prevista la realizzazione di rete in aderenza a valle delle barriere per la protezione della sede stradale da cadute localizzate di massi di piccole dimensioni.

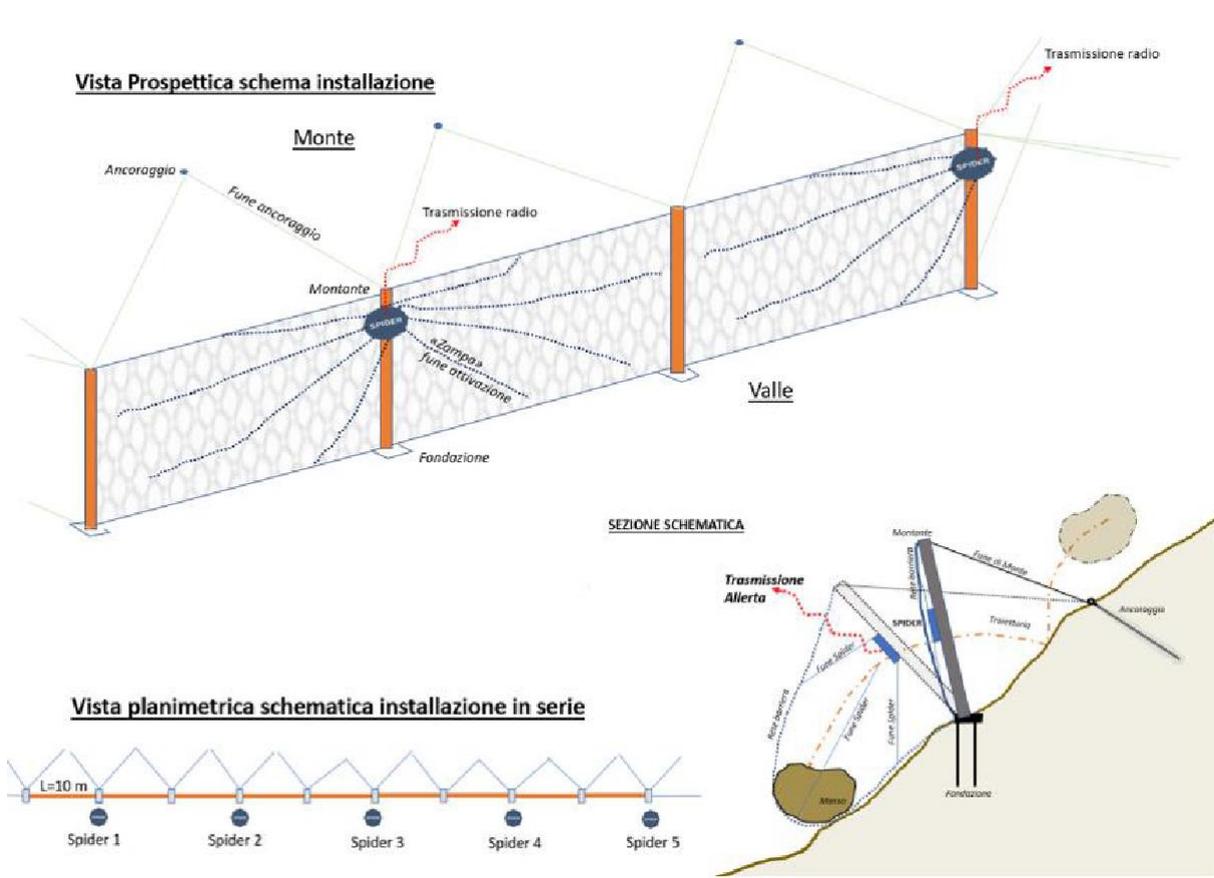
I dati trasmessi dal sistema verrebbero gestiti dal Comune e dai responsabili di Protezione Civile. Il sistema che si intende installare prevede di collocare dei rilevatori di spostamento della rete della barriera, senza l'uso di cavi elettrici di collegamento dei sensori e con la trasmissione in automatico dei dati in modo da ridurre le criticità di possibile distruzione del sistema in un'area interessata dal crollo di massi e quindi con alte energie.

Tali sistemi, che oggi sono in fase di prima attivazione, prevedono l'uso di sensori in grado di rilevare la sollecitazione della barriera allo stato di energia al SEL.

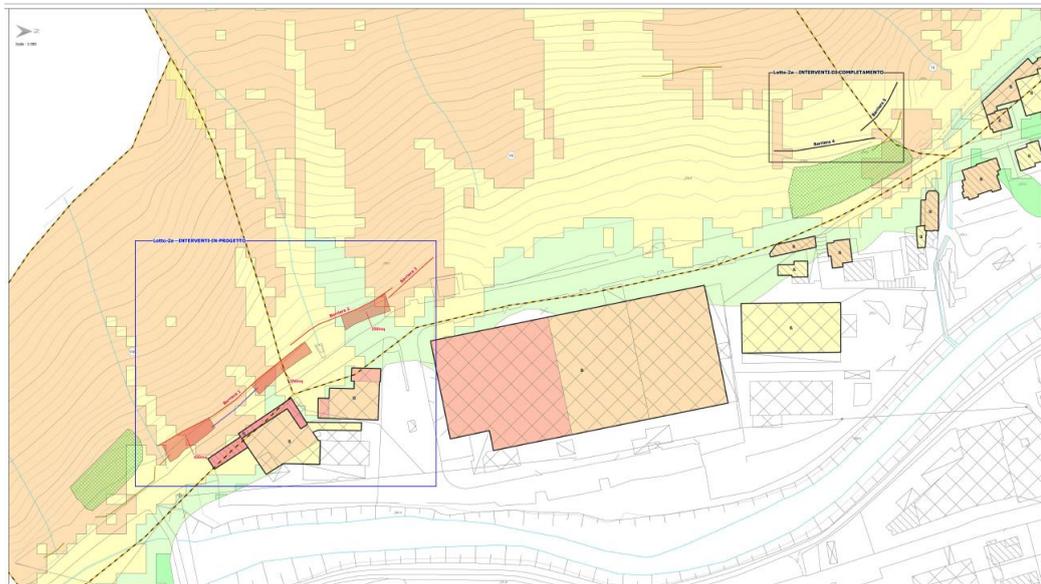
Stralcio progettuale con individuazione della zona di intervento
