Regolamento Urbanistico

Comune di San Giovanni Valdarno

V A R I A N T E 2 0 1 3

Schede normative per l'edificato storico
(extraurbano_ volume 2)

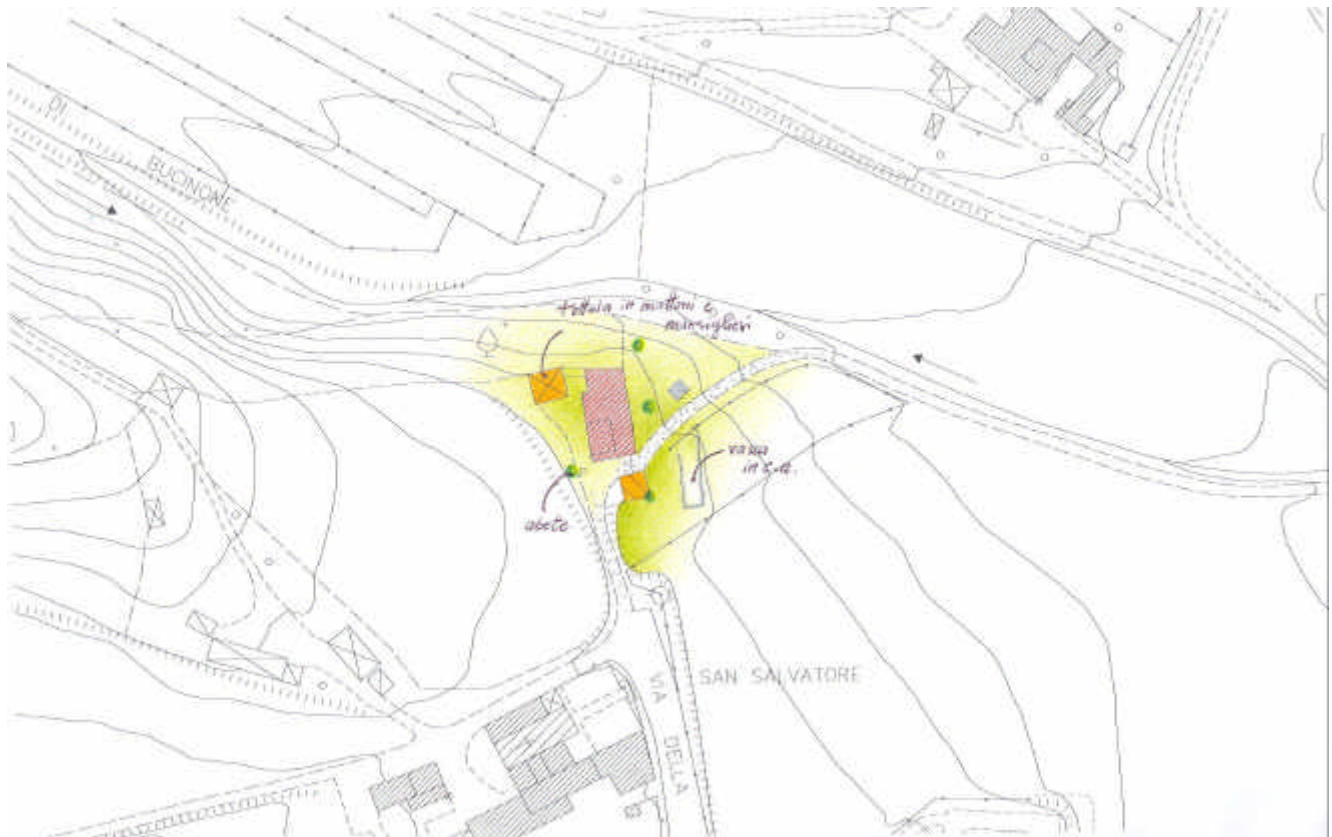
Note sul complesso Edificio A: casa rurale, Edificio B: annesso agricolo, Edificio C: tettoia utilizzata come deposito e ricovero attrezzi.

Edificio A: casa rurale presente al catasto Leopoldino costituita da due corpi di fabbrica con tetto a capanna, uno di tre piani ed uno di due, scala esterna con copertura a falda unica e pilastri di sostegno per accedere al primo piano, facciate con intonaco e mattoni faccia-vista, forse di epoca successiva. (Valore Buono)

Edificio B: annesso agricolo presente al catasto Leopoldino, a due livelli, tetto a capanna, aperture ad arco a tutto sesto, sia al piano inferiore che superiore, pareti in pietrame e mattoni (in origine intonacate). (Valore Buono)

Edificio C: tettoia utilizzata come deposito e ricovero attrezzi, con pilastri in mattoni faccia-vista e travi in legno, tetto a capanna e copertura in marsigliesi. (valore Medio)

| Facciate | Recupero del complesso ad usi compatibili con il mantenimento delle caratteristiche tipiche dell'architettura rurale. |
| Resede | Sistemazione del resede con il mantenimento degli elementi ancora esistenti. |
| Superfetazioni | Eliminazione elementi di degrado. |

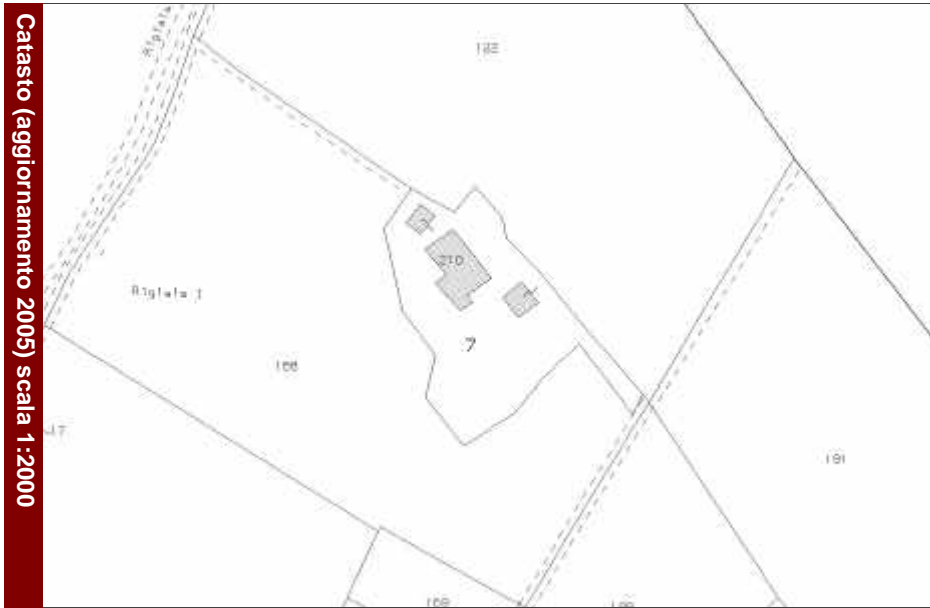
Catasto (aggiornamento 2005) scala 1:2000

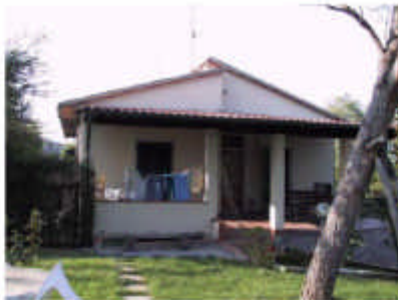
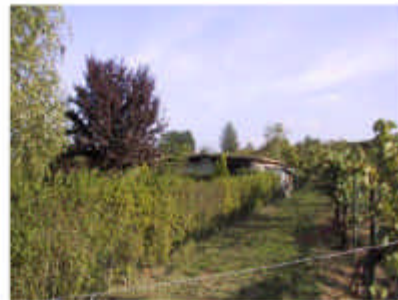
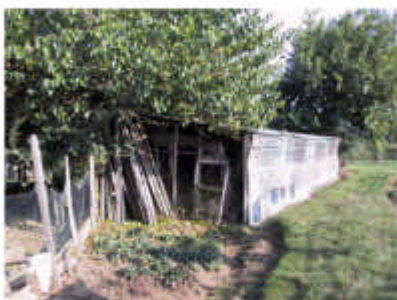
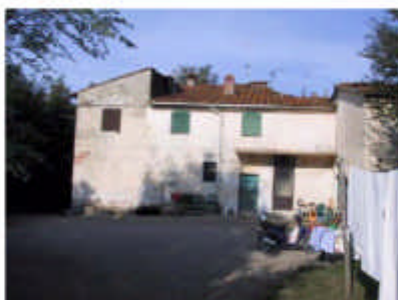
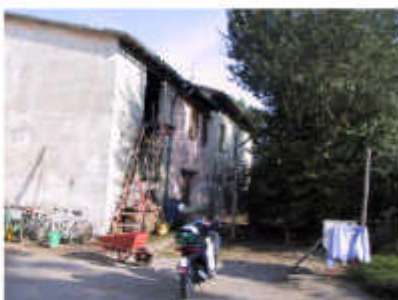
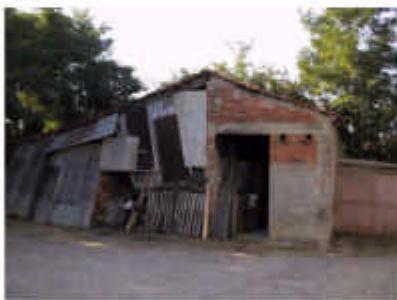
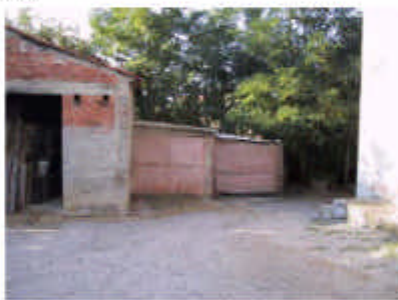
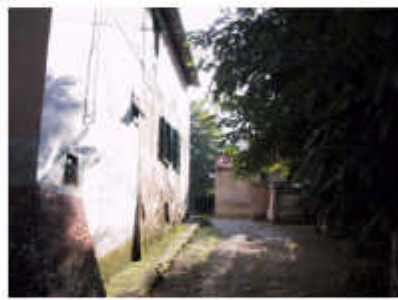
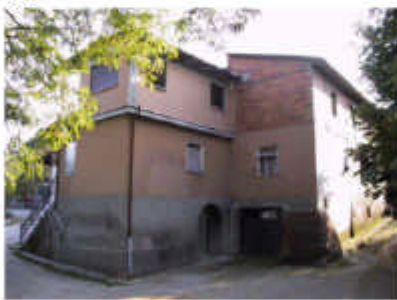
Complesso colonico presente al Leopoldino ed al Catasto d'Impianto. Interventi successivi hanno comportato la perdita della tipologia originaria. (Valore Scarso)
