Oggetto: Sottomisura 19.2 P.A.L.  
G.A.L. Media Valle del Tevere.

"Sostegno ad investimenti di fruizione pubblica in infrastrutture ricreative, informazioni turistiche e infrastrutture turistiche su piccola scala"  
Azione 7. "Recupero e Valorizzazione della rete dei percorsi dedicata al turismo sostenibile".

**P-RG**

**RELAZIONE GEOLOGICA**

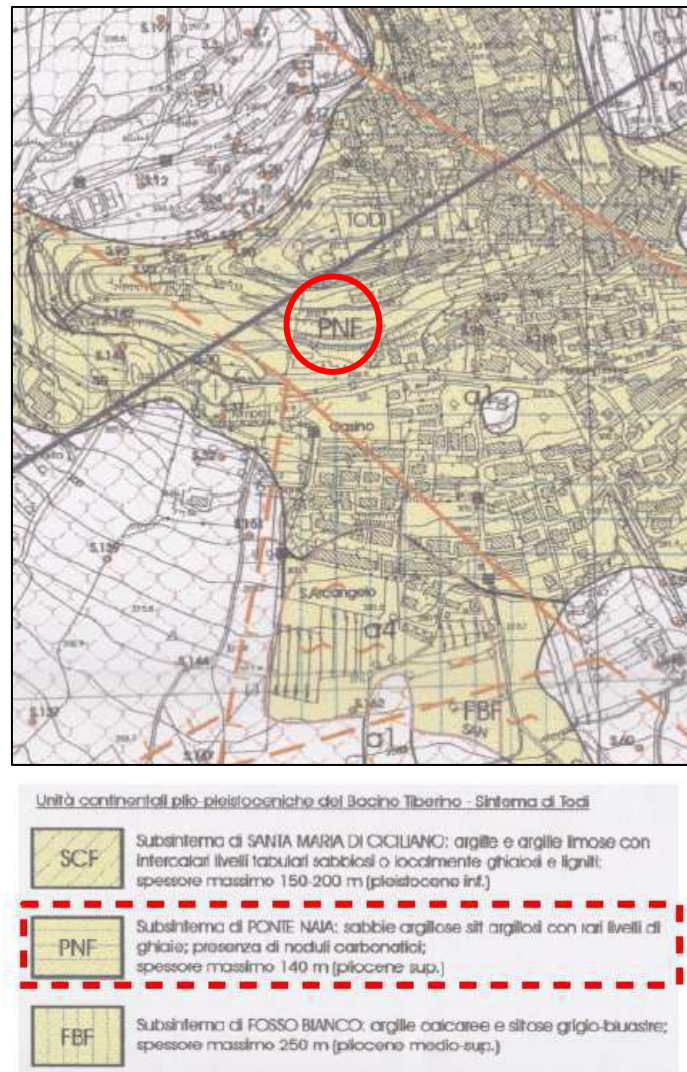
**Figura 4:** Stralcio Carta Geologica Regionale sez. 335010

In dettaglio, dal punto di vista sedimentologico-stratigrafico, i suddetti studi effettuati dalla Regione Umbria descrivono la *litofacies di Pontenaia* come di seguito:

« *Alternanze cicliche di silt sabbioso argillosi, spessi mediamente 1 m, e argille siltose grigio bluastre scure, spesse mediamente 15 cm, con rare lenti di ghiaie sabbiose che aumentano nella parte alta della successione. I depositi di silt argilloso sabbiosi costituiscono strati rettangolari estesi lateralmente per più di 50 m, sono comunemente gradati e contengono lamine irregolari e non continue di silt e sabbie molto fini alternate a lamine di argille siltose. Le argille siltose grigio bluastre scure contengono tracce di radici, gasteropodi terrestri, resti di mammiferi, bioturbazioni, aspetto massivo e noduli calcarei. I rari corpi piano-concavi di ghiaie sabbiose presentano assenza di sorting, sono massivi, clast-supported e scarsamente organizzati con rara imbricazione dei clasti. I clasti sono prevalentemente centimetrici e decimetrici. Le caratteristiche dei corpi di silt argilloso sabbiosi suggeriscono una rapida deposizione da parte di flussi non canalizzati (sheet floods) con alta concentrazione di carico sospeso che si spandevano sulla conoide uscendo da piccoli canali. Le argille siltose grigio bluastre scure sono interpretate come paleosuoli poco o nulla maturi. Le ghiaie sabbiose piano-concave possono essere identificate come depositi di canali nastriformi caratterizzati da processi deposizionali veloci e altamente concentrati. L'ambiente deposizionale era*

*quello di una parte distale di una conoide alluvionale di ambiente umido, probabilmente al margine di un bacino lacustre. Spessore massimo 140 m.» (Pliocene sup.).*

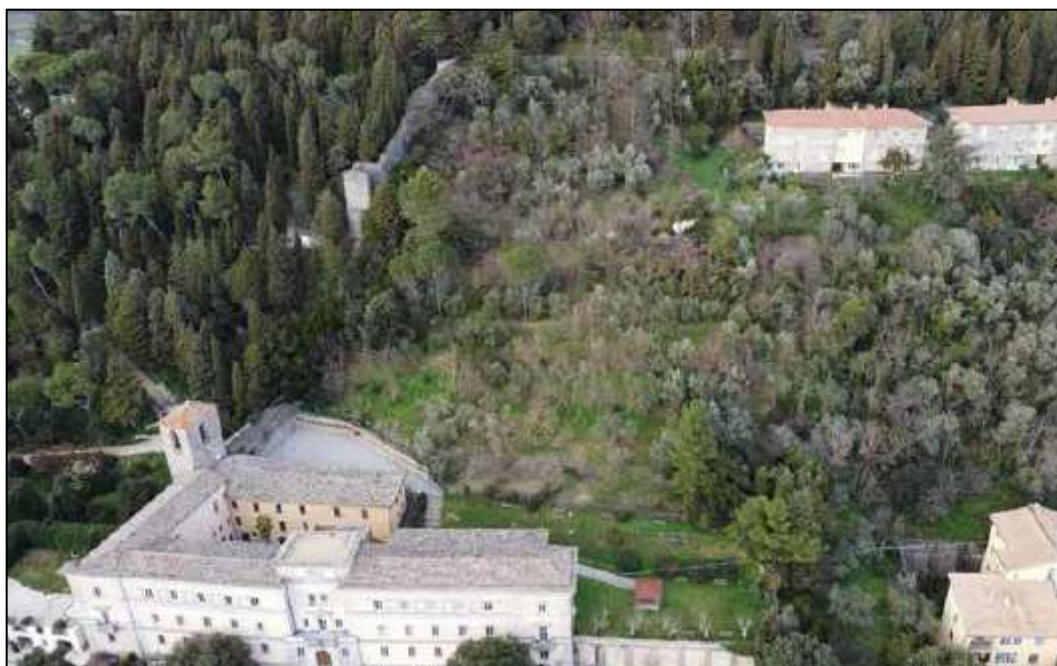
**Figura 6:** *visuale aerea della zona in studio*

L'area di intervento si colloca, su una fascia topografica compresa tra le quote 345 e 395 m.s.l.m., sulla porzione alta del versante sud del Colle di Todi, in una zona caratterizzata da una pendenza molto elevata che funge da raccordo tra la sommità del rilievo collinare ed il sottostante ripiano morfologico sul quale insistono il complesso architettonico sede dell'istituto scolastico Ciuffelli-Einaudi e più ad ovest il tempio Bramantesco di Santa Maria della Consolazione.

Il pendio in questione è molto ripido (inclinazione media di 30°) e possiede un profilo rettilineo, allo stato attuale è completamente ricoperto da vegetazione spontanea.

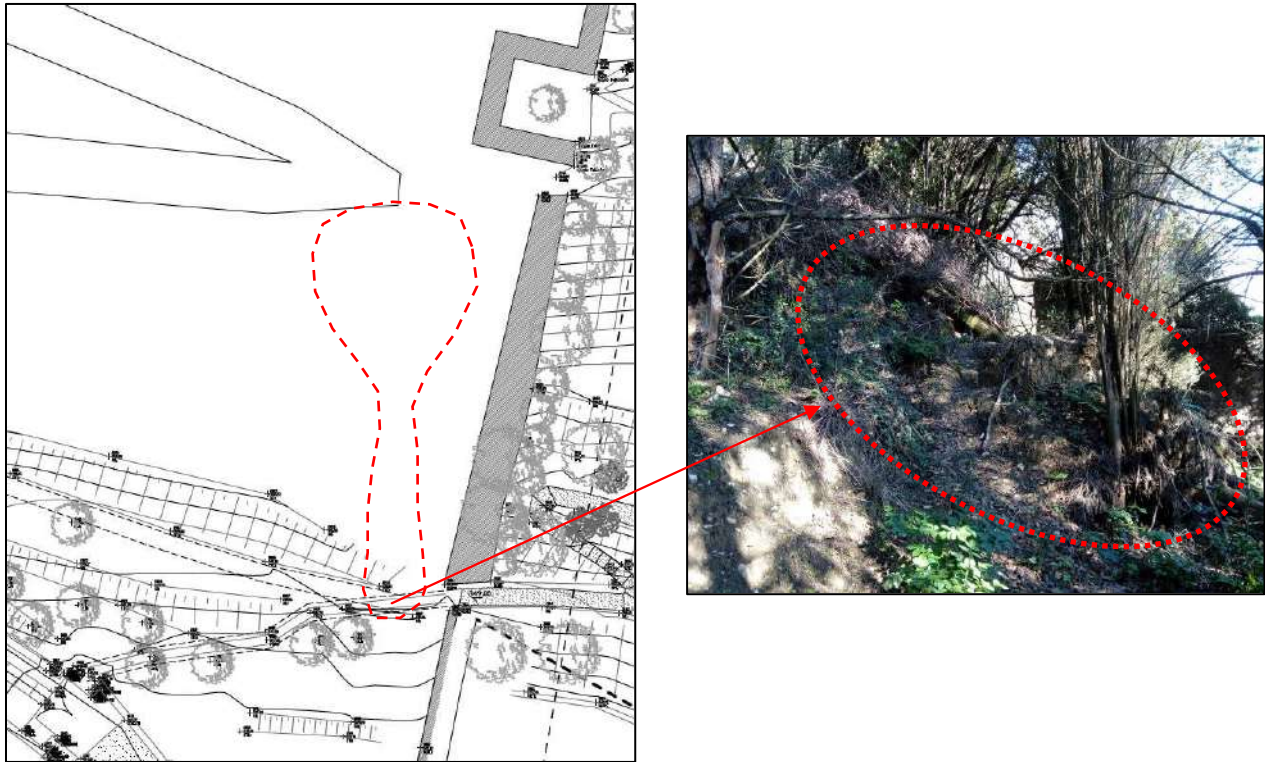
**Figura 11:** Localizzazione planimetrica del franamento e relativa documentazione fotografica

Infatti, in corrispondenza del terzo tornante del suddetto sentiero in corrispondenza dell'antica torre, si è formato un vero e proprio scivolamento-colamento della coltre detritica superficiale, che va ad interferire con il tratto iniziale del percorso.

In attesa che l'ente proprietario del terreno dia corso ad interventi definitivi di consolidamento e stabilizzazione del franamento, si ipotizza la realizzazione, sul fronte interessato dal materiale scivolato a valle, di una serie di palizzate in legno a protezione

del sentiero in progetto onde evitare che ulteriore terreno colando a valle vada ad invaderne la sede.

- elementi interferenti: nel tratto iniziale di accesso al parco, in corrispondenza della connessione con il viale della "serpentina", il percorso in progetto interferisce con il materiale sciolto a valle appartenente ad uno smottamento verificatosi tra il 2017 ed il 2018, su un'area adiacente a quella oggetto di intervento.

La disponibilità esigua di fondi e gli obblighi del finanziamento in essere non consentono di intervenire nel consolidamento e nella stabilizzazione del dissesto, ma, vista la necessità di individuare un ingresso alternativo al parco rispetto a quello non idoneo passante all'interno dell'edificio scolastico previsto nel progetto definitivo, si realizzerà, sul fronte interessato dal materiale sciolto a valle, una serie di semplici palizzate in legno a protezione del sentiero in progetto anche per evitare che il terreno, colando ancora a valle, vada ad invaderne la sede.

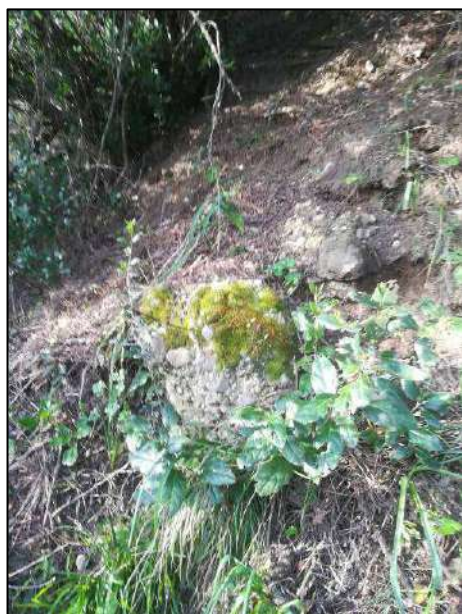
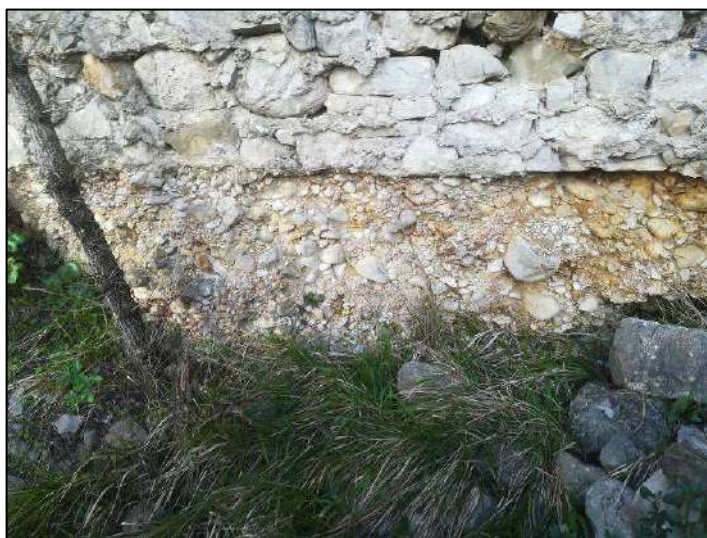
**Figura 12:** affioramenti di conglomerato cementato

In sede di sopralluogo sono stati rinvenuti varie testimonianze della presenza di conglomerati, anche cementati, a granulometria grossolana e a ciottoli calcarei arrotondati in matrice sabbiosa. La presenza di questa litologia nel sottosuolo giustifica la forte pendenza del versante e la realizzazione delle antiche strutture murarie.

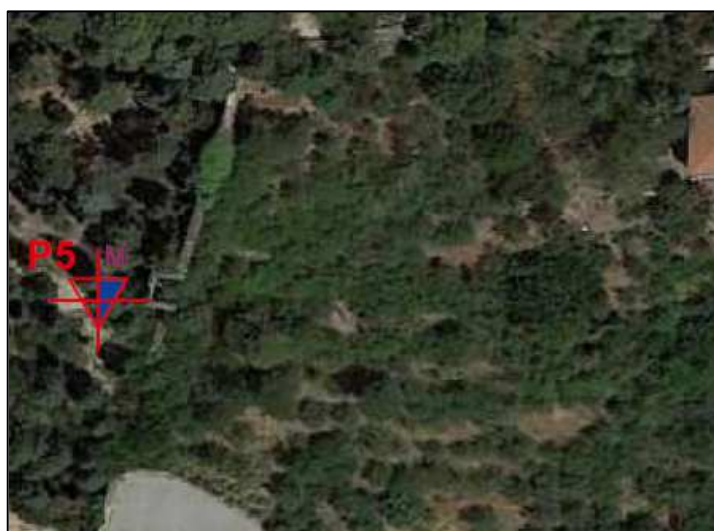
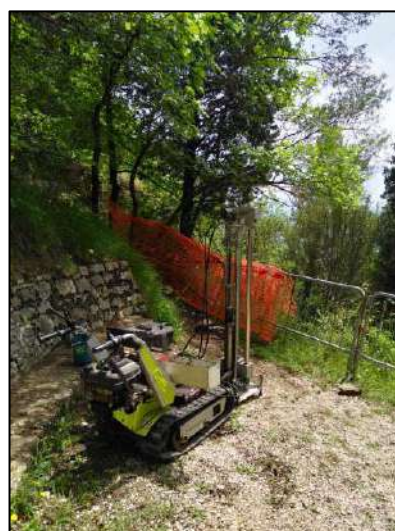
**Figura 13:** ubicazione prova penetrometrica pregressa

Vista la campagna di indagini penetrometriche eseguita dallo scrivente nel 2018 in seno al progetto del "Parco Pepper", si può assumere significativo, per il sito di attuale progetto, il test P5 effettuato vicino alla torre delle mura medioevali.

La suddetta prova penetrometrica (P5) si è approfondita fino a 3,6 m. dal piano di imposta dell'indagine ed ha permesso di distinguere i seguenti orizzonti:
