COMUNE DI ARDESIO

Componente geologica, idrogeologica e sismica del Piano di Governo del Territorio in attuazione dell'art. 57 L.R. 11-03-2005 n. 12

RELAZIONE TECNICA

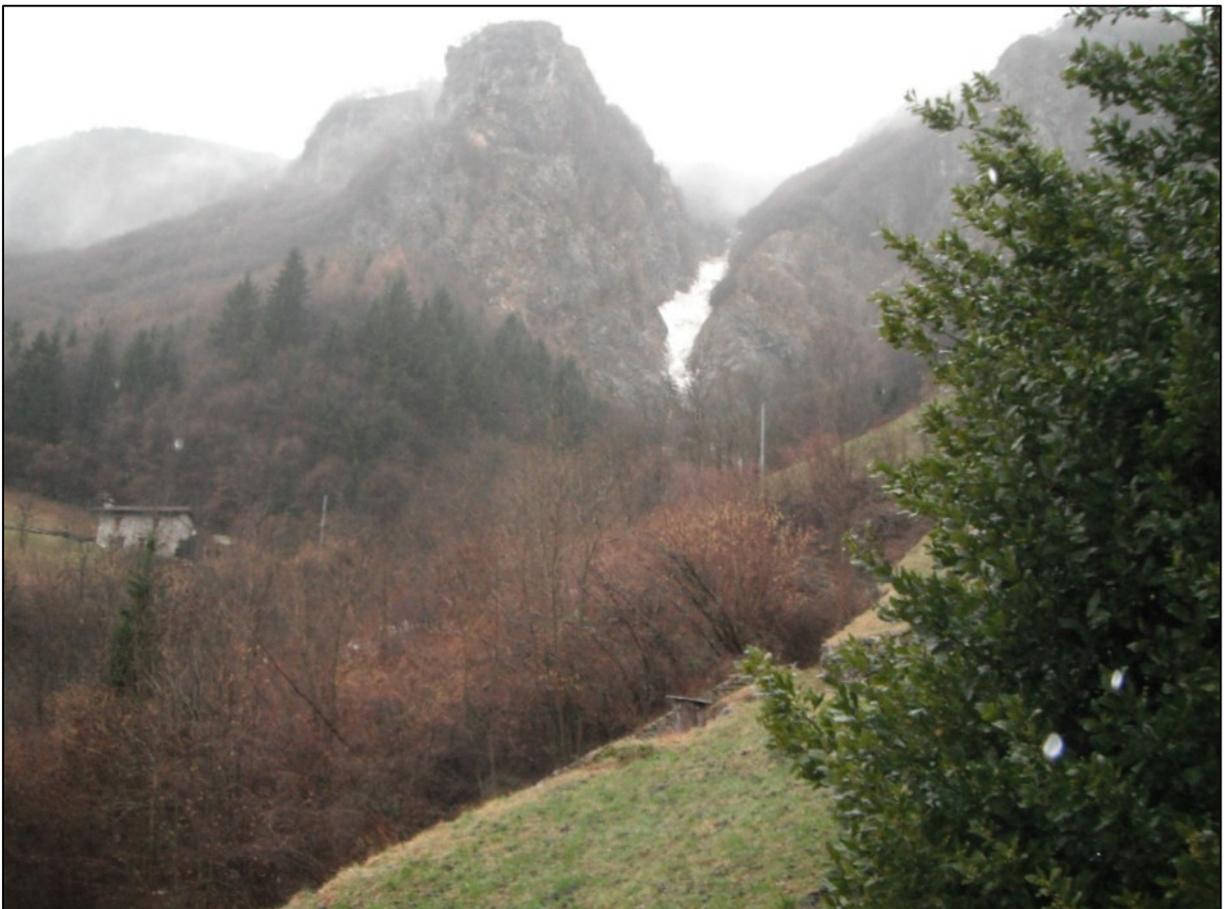
Figura 2 – Valanga di Ludrigno del 4/02/2014

L'evento, occorso per la prima volta in data 4 febbraio e ripetutosi il 9 dello stesso mese, ha interessato il canalone di valanga della valle Vendulo, fino quasi al fondovalle seriano. L'evento, pur rimanendo entro la valle, ha portato l'allora Amministrazione ad emettere l'ordinanza di evacuazione dei civici 2-4-6-8-8° e 10 della contrada Ludrigno, oltre che il divieto di transito (veicolare e pedonale) lungo la viabilità sottesa alla valle e della sentieristica posta lungo il versante. Il secondo evento del 9 febbraio ha destato maggiore preoccupazione in quanto ha raggiunto quote inferiori rispetto al primo, essendo arrivato pochi metri a monte rispetto agli abitati di Pizzoli, sempre rimanendo entro la valle.

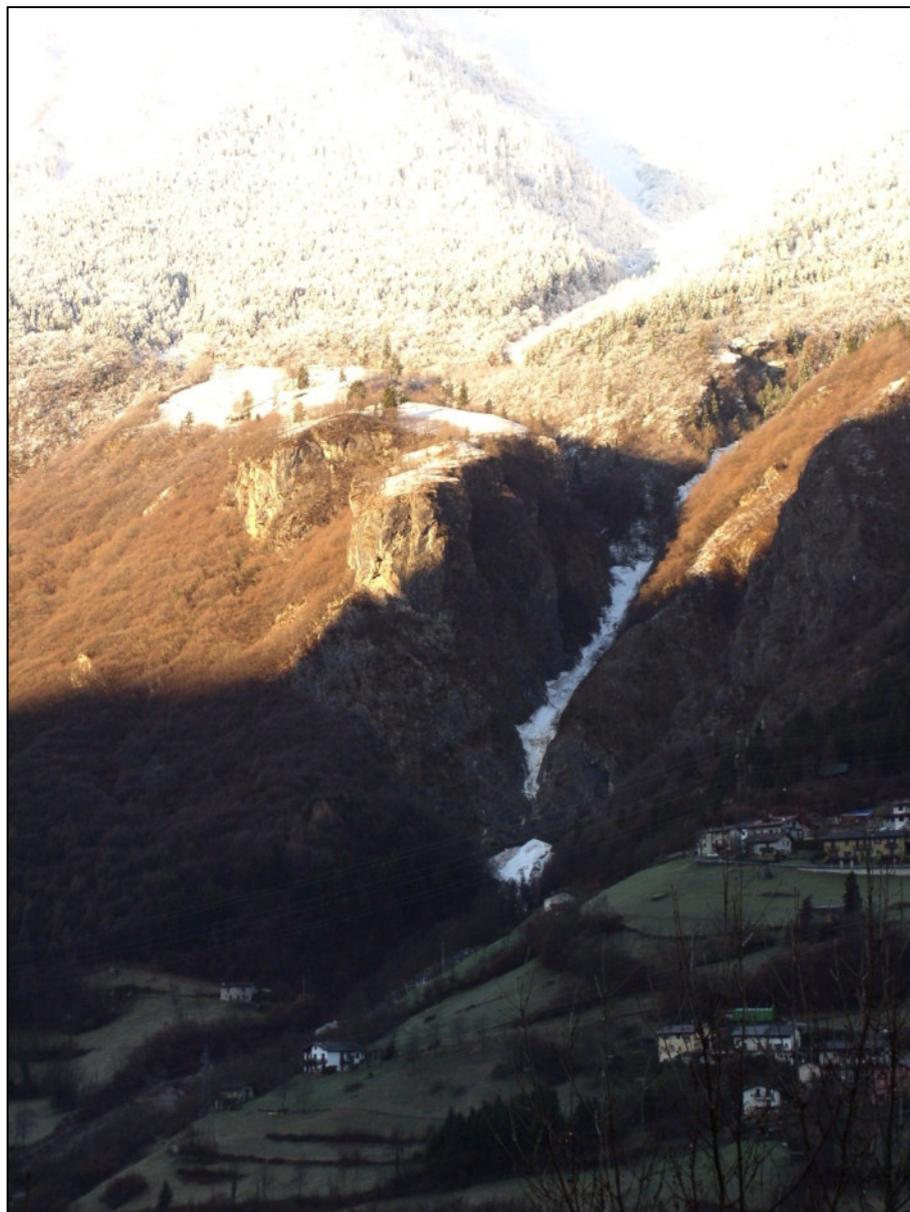
Figura 3 – Panoramica dell'area di valanga scattata in data 06/04/2014

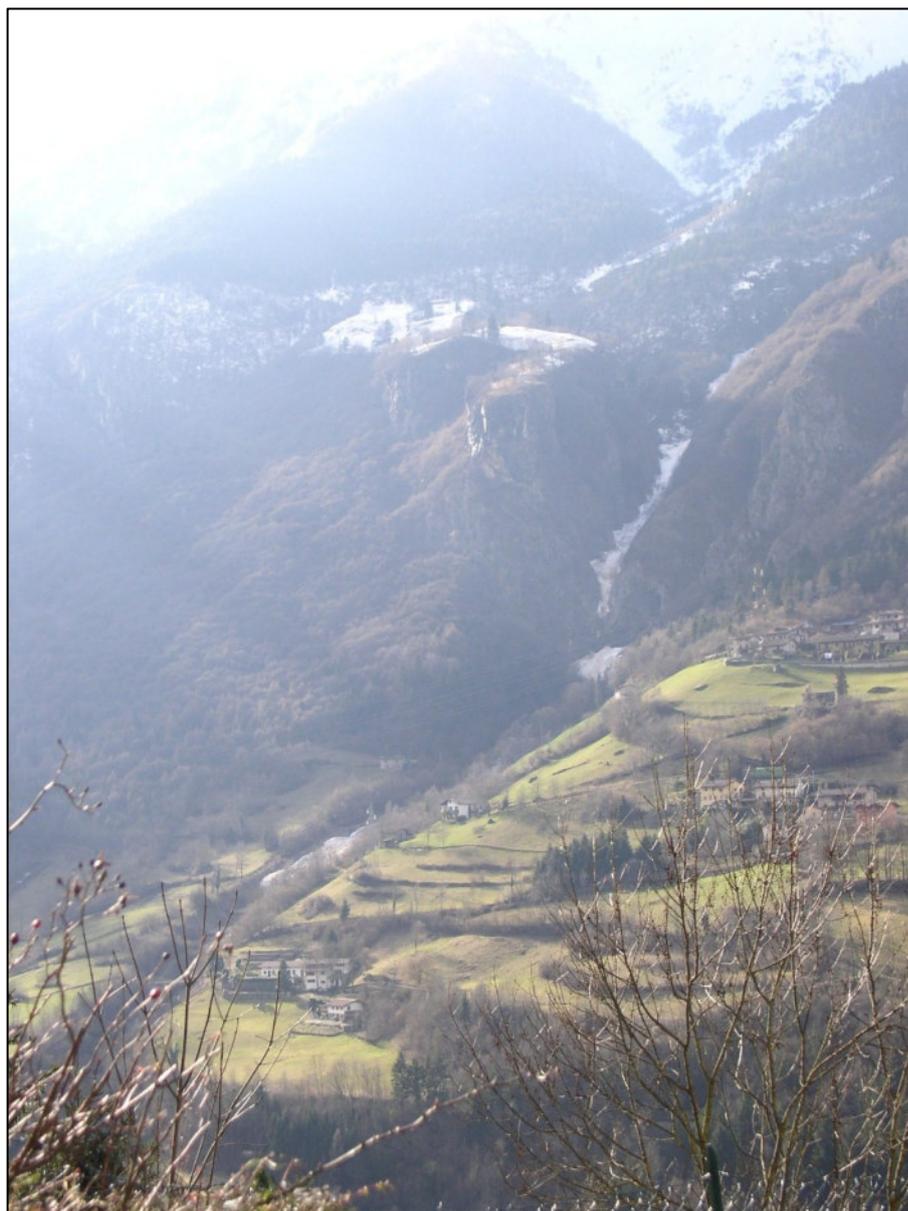
Figura 4 – Panoramica della valanga a seguito del secondo distacco del 09/02/2014

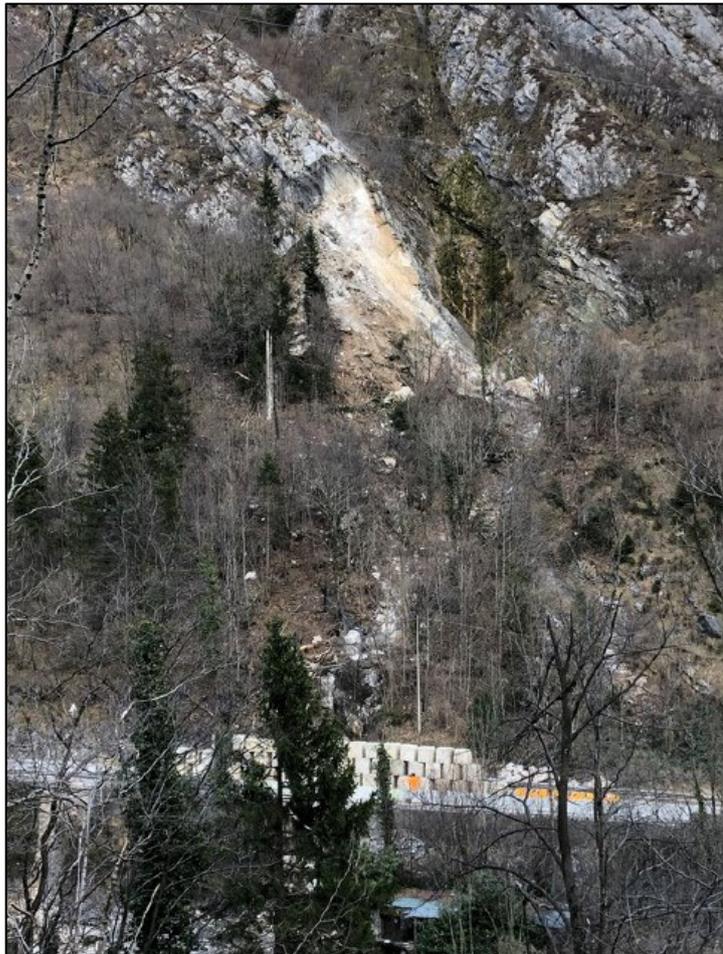
Figura 5 – Panoramica dell'area in frana (da relazione dott. Geol. Anna Cantoni, 2019)

Nella notte dell'8 marzo 2019 circa alle 4.30 si è verificata una frana di crollo dal versante. Il fenomeno ha coinvolto volumi significativi di roccia, con massi e blocchi di dimensioni fino a qualche metro cubo. I blocchi in caduta hanno divelto e abbattuto una parte delle barriere paramassi presenti appena a valle del fronte roccioso, per poi raggiungere e superare la strada provinciale fino ad arrestarsi nell'alveo fiume Serio. Parte dei massi hanno demolito il muro di delimitazione della strada, altri hanno parzialmente intasato il tombotto presente al di sotto della strada stessa.

Il dissesto è stato oggetto di interventi di messa in sicurezza da parte della Provincia di Bergamo mediante l'installazione di barriere passive.

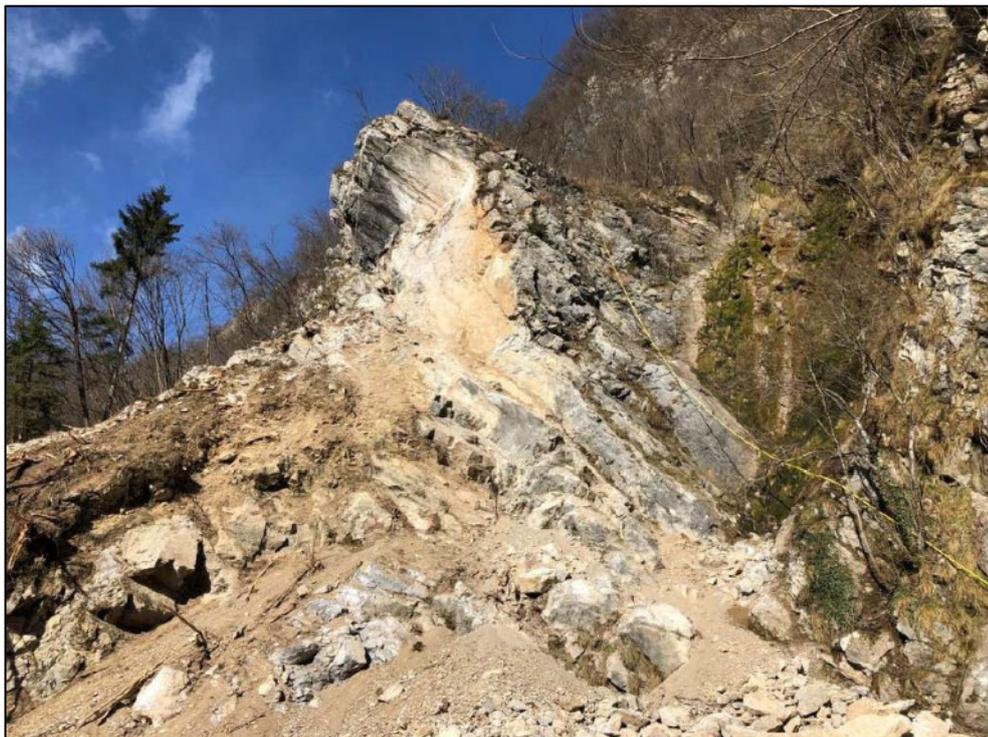
Figura 6 – Foto zona di distacco della frana (da relazione dott. Geol. Anna Cantoni, 2019)

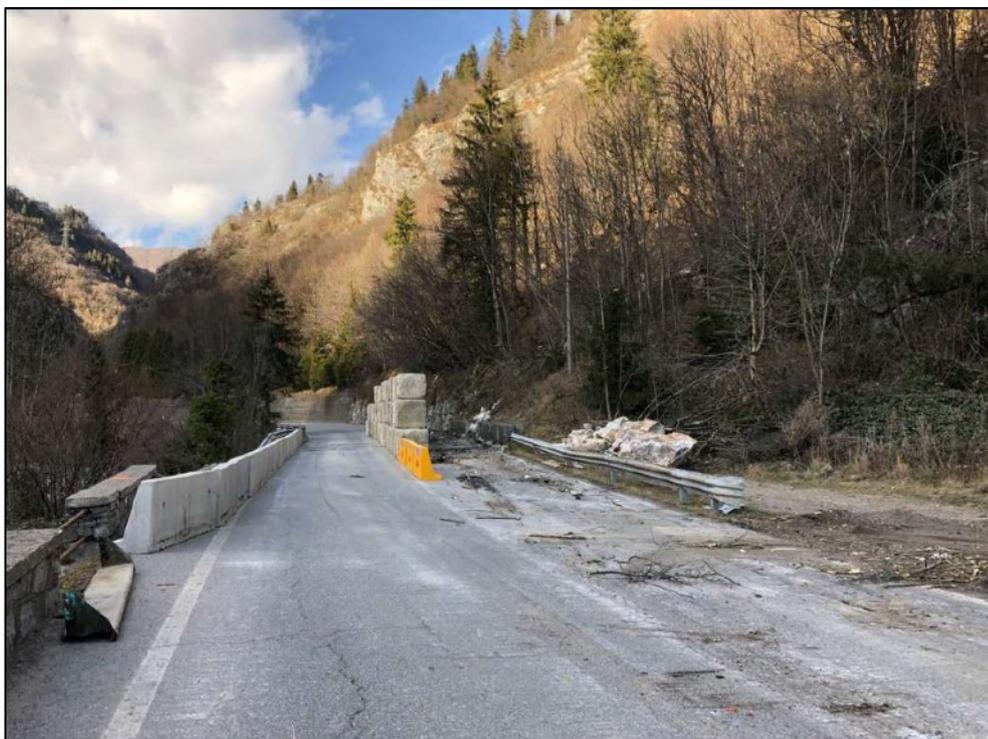
Figura 7 – Opere di protezione temporanea lungo la SP 49 per la parziale riapertura del tratto di strada (da relazione dott. Geol. Anna Cantoni, 2019)

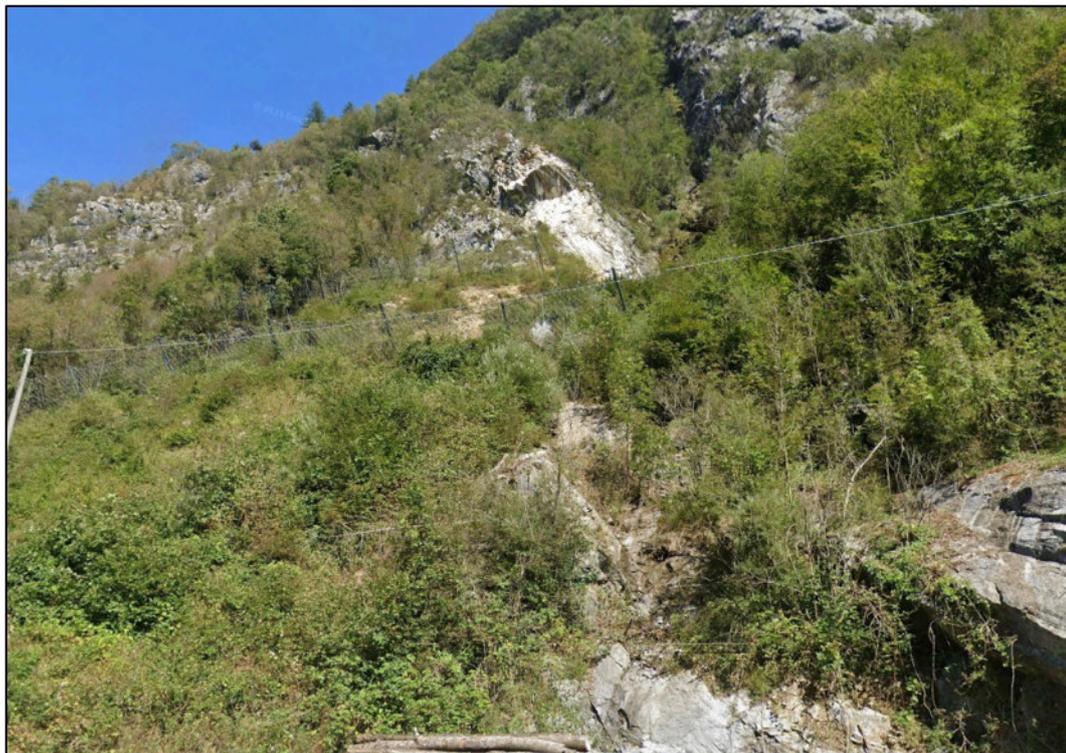
Figura 8 – Stato attuale (al 2023) dell'area in dissesto

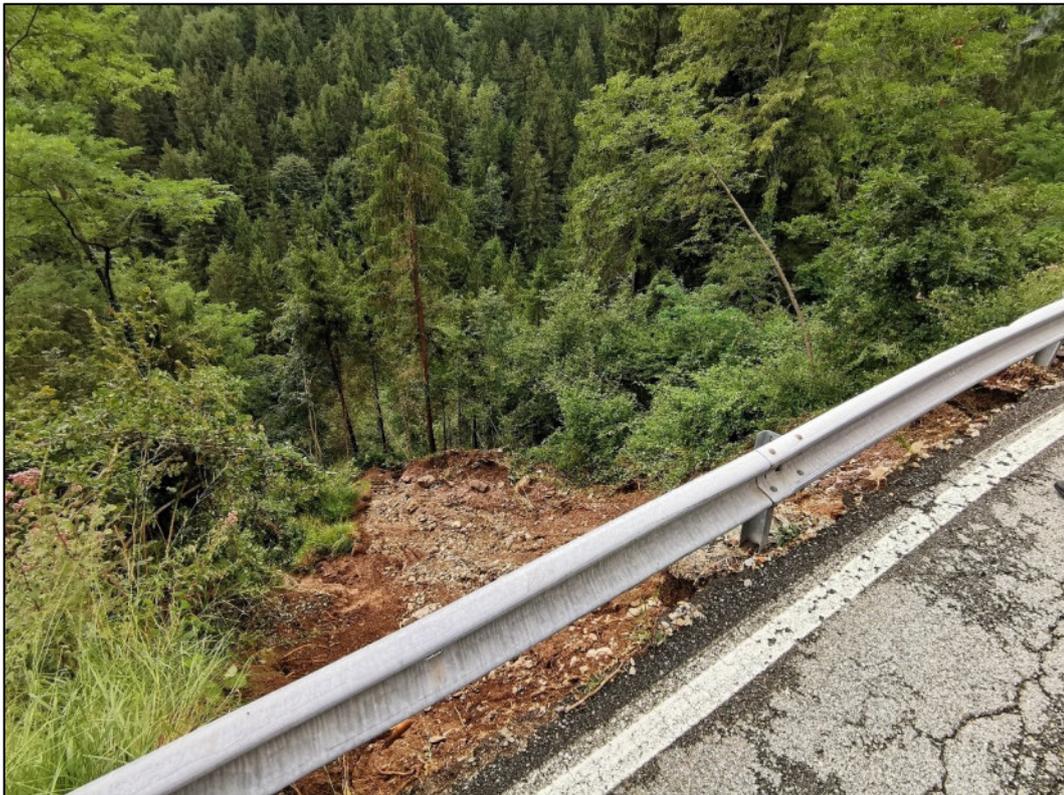
Figura 9 – Immagine dell'area in frana

A seguito degli eventi meteorici del 25/07/2021 si è verificato il distacco di una porzione di terreno in copertura della scarpata posta a valle di via Acqualina, strada di accesso a Valcanale, lungo la sponda sinistra del torrente Acqualina. La frana ha interessato una porzione di circa 20 – 30 m di versante a valle della sede stradale coinvolgendo i terreni in copertura superficiale, lasciando a sbalzo parte della sede stradale, portando alla chiusura temporanea della porzione di carreggiata di valle. Il dissesto è stato causato dal ruscellamento delle acque di scolo della strada, a seguito dei rigurgiti delle opere di drenaggio poste sul lato di monte della sede stradale (canaletta con caditoie), queste in parte otturate da vegetazione spontanea. L'area è stata oggetto di interventi di ripristino mediante la formazione di una muratura di contenimento alla base del tratto stradale franato.

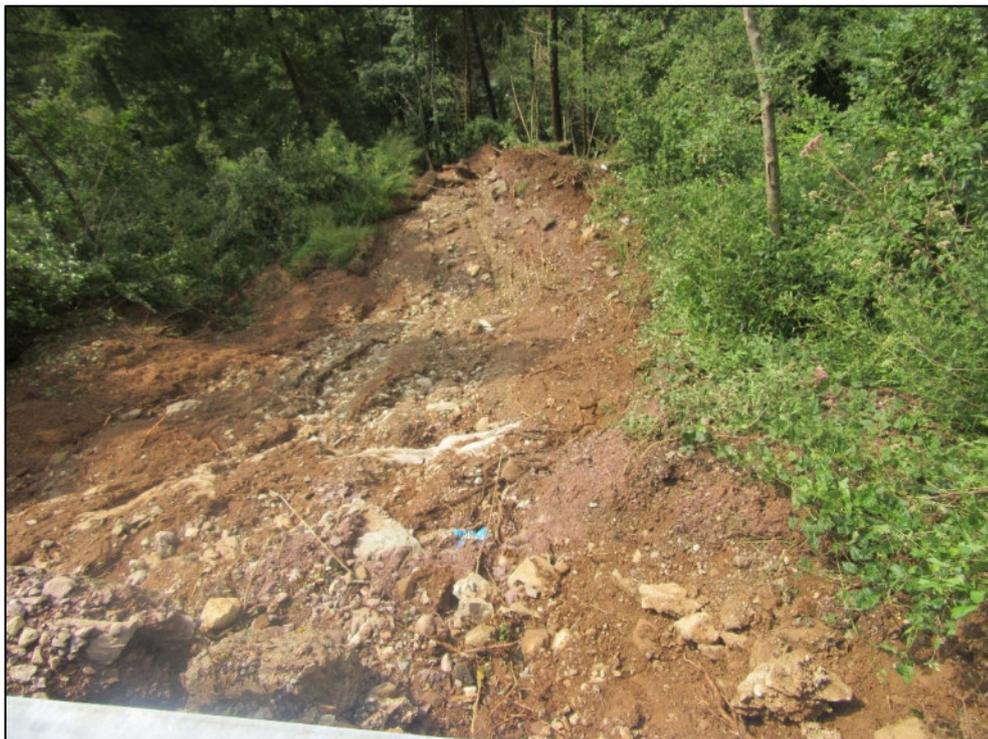
Figura 10 – Dettaglio dissesto visto da monte

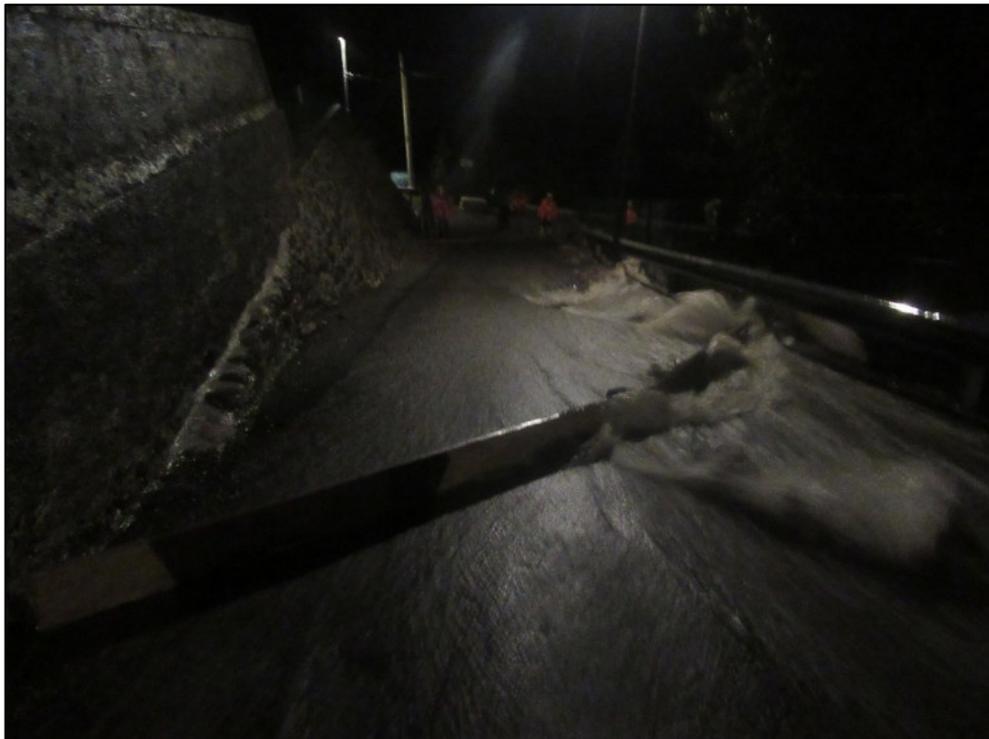
Figura 12 – Esondazione torrente in località Valcanale nella notte tra il 22 ed il 23 settembre 2023

In data 22 settembre 2023 il territorio di Ardesio, ed in particolar modo l'area della Valcanale, è stato colpito da un evento meteorico eccezionale. In occasione di tale evento, due valli laterali al torrente Acqualina, poste una presso l'inizio della frazione di Valcanale (BG 104-107) e l'altra presso la contrada Grini (BG104-109), hanno portato ad eventi esondativi e colate detritiche con interessamento sia dell'abitato circostante sia della strada di accesso alla Valcanale (via Arera).

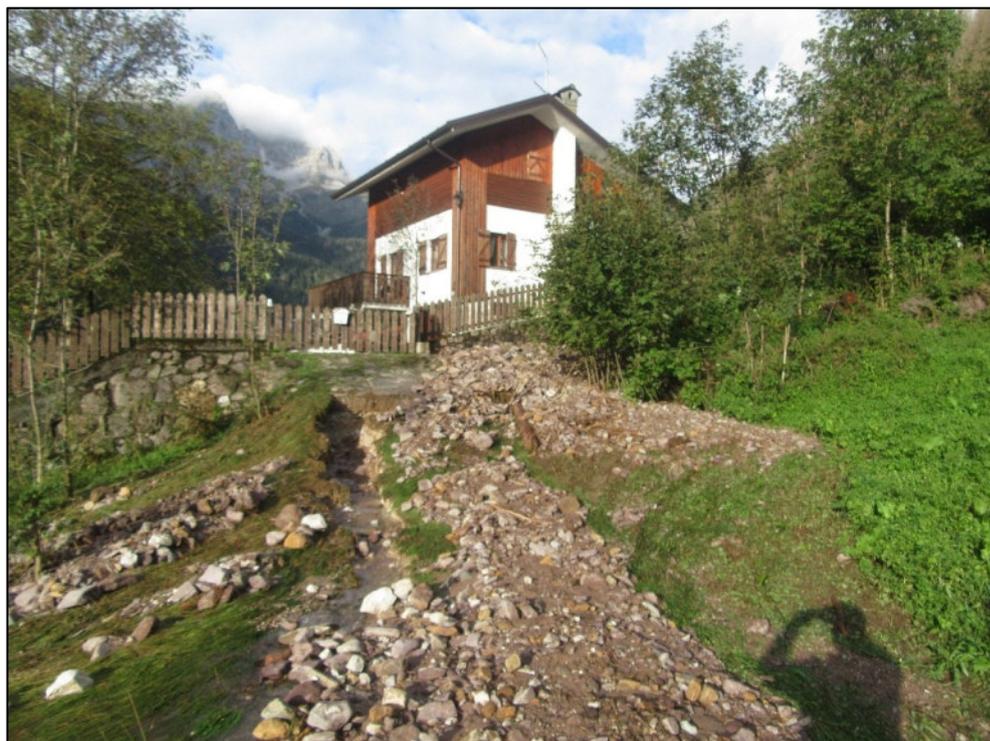
Figura 13 – Colata detritica all’inizio dell’abitato di Valcanale

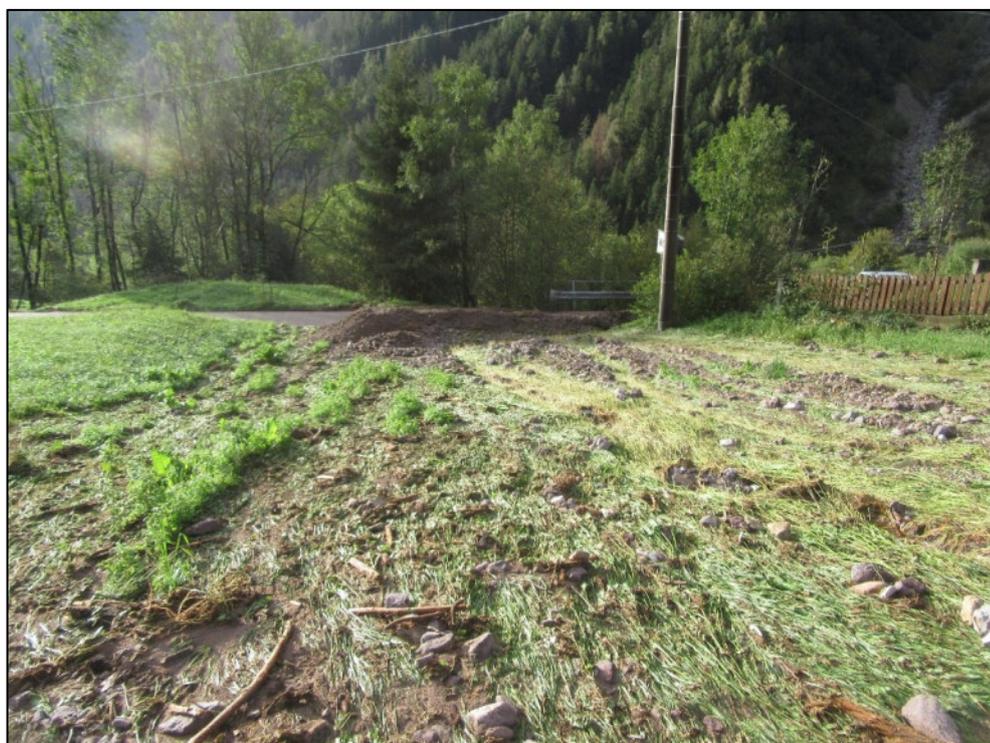
Figura 14 – Colata detritica all’inizio dell’abitato di Valcanale

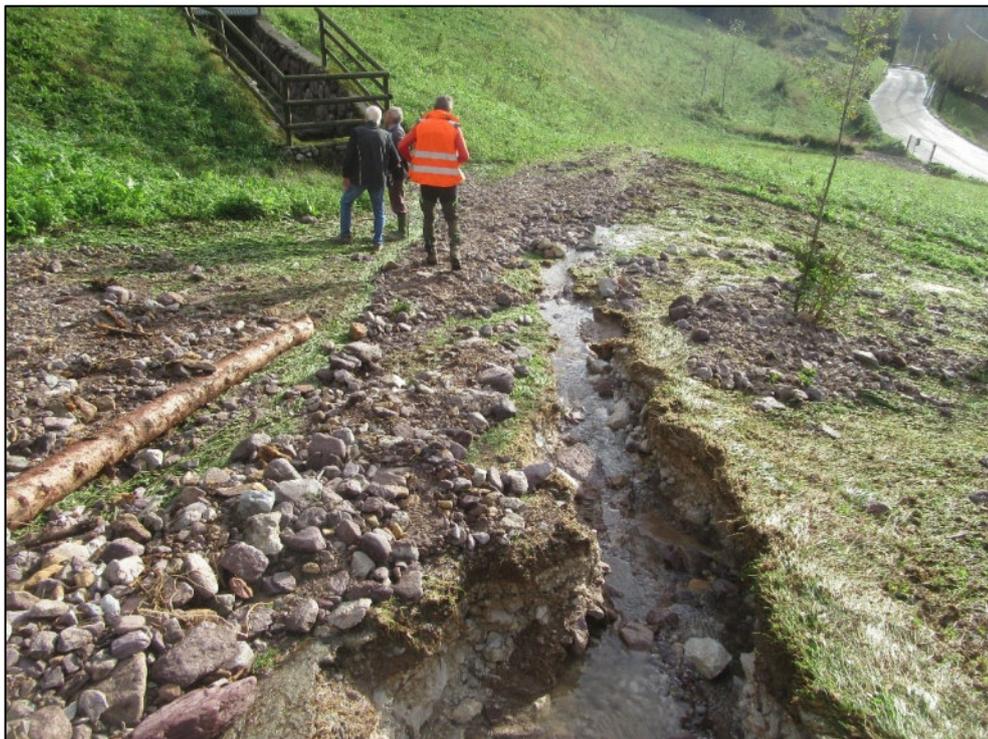
Figura 15 – Dettaglio colata detritica

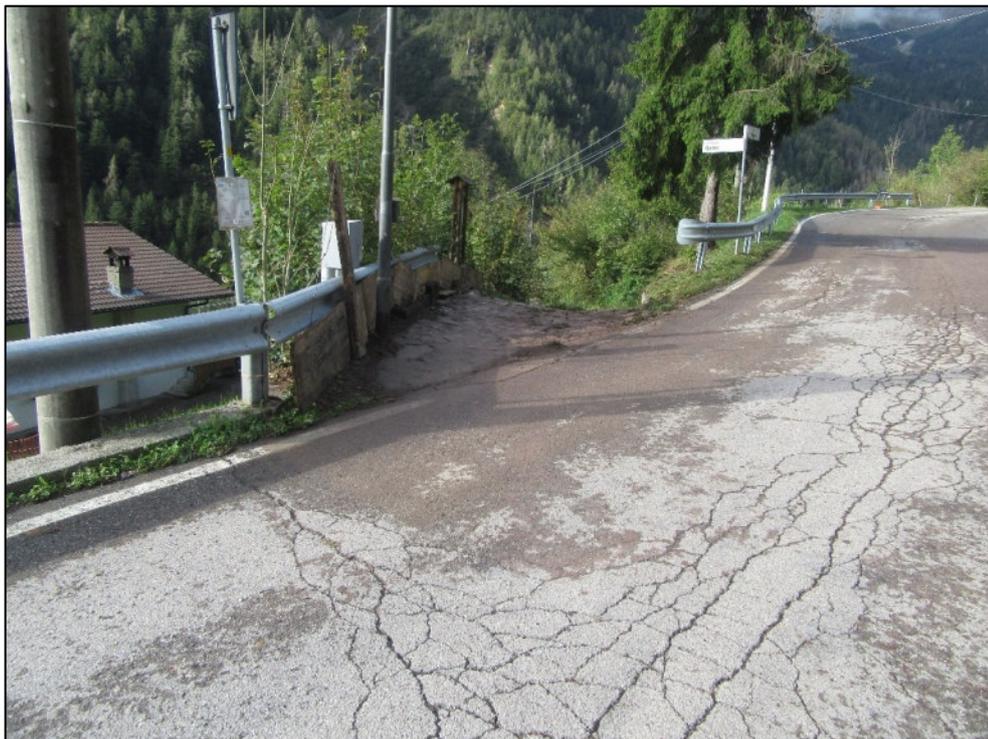
Figura 17 – Zona di esondazione torrente in località Grini

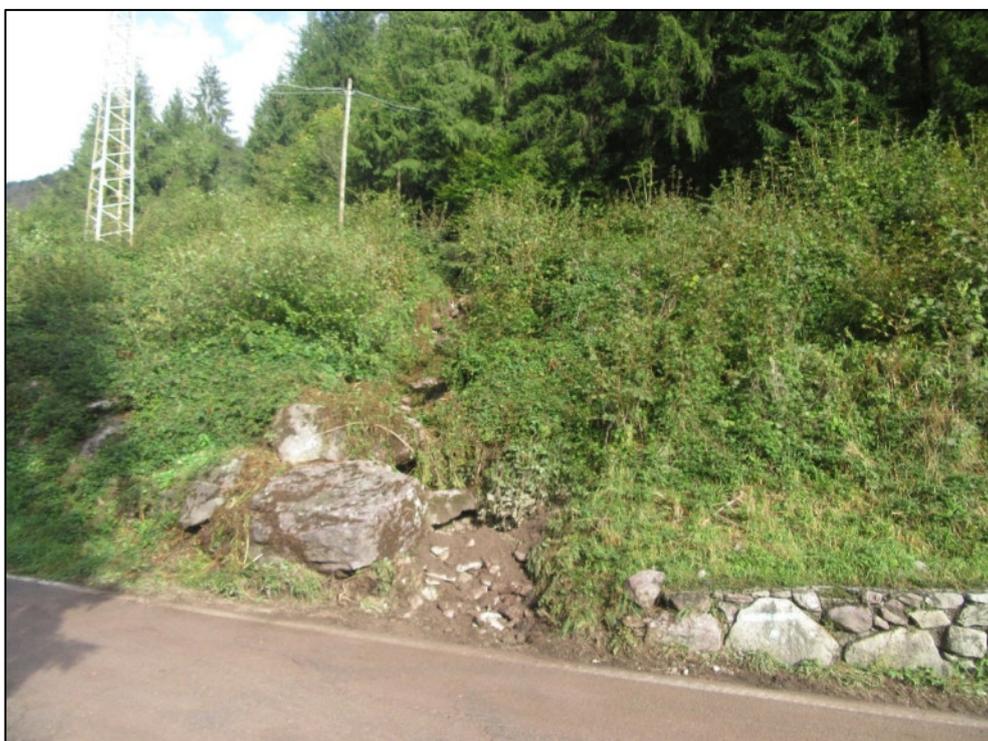
Figura 18 – Torrente esondato in località Grini

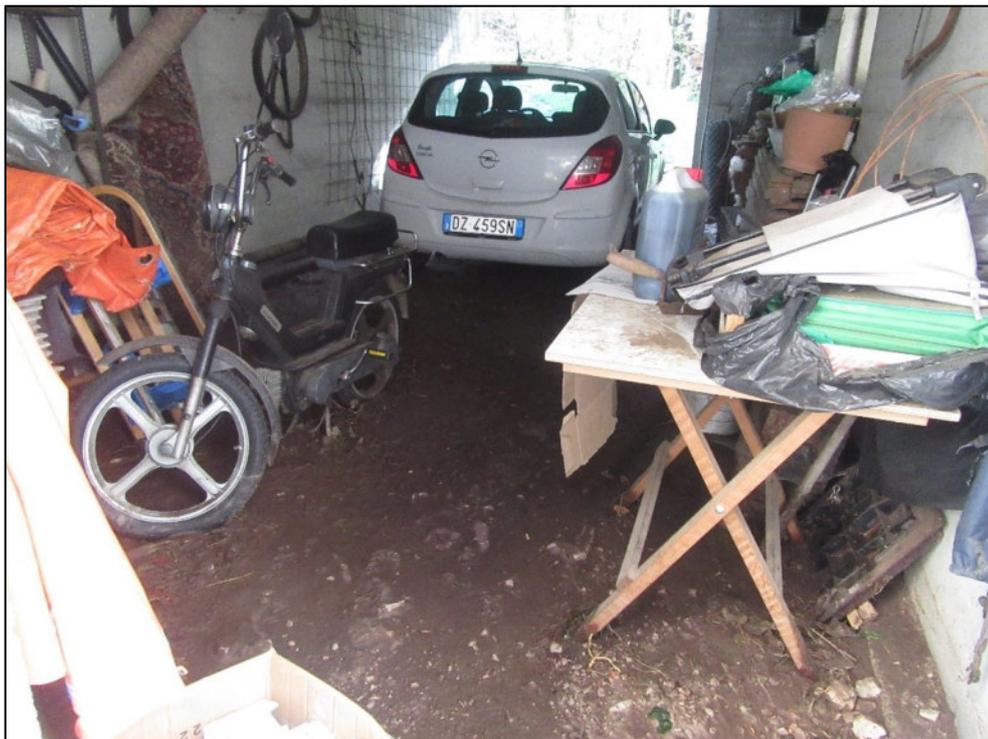
Figura 19 – Danni ad abitazione privata in località Grini

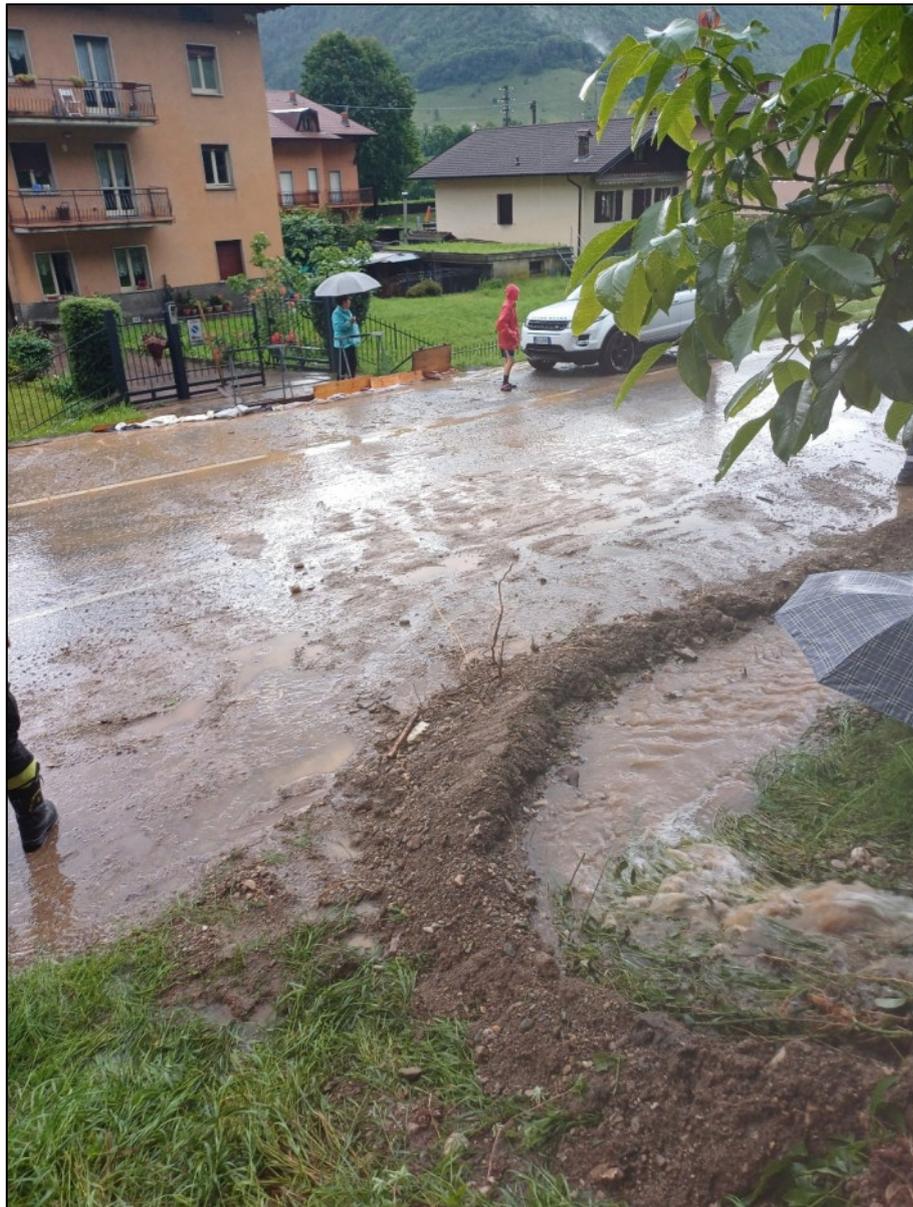
Figura 20 – Evento alluvionale di giugno 2024 in località Valzella – Prat di Bus

Nel giugno 2024, a seguito di eventi meteorici intensi, l'impluvio identificato con codice RIM Bg088-485 è risultato soggetto ad un evento di colata detritica, con scarico sulla SP49 in località Valzella – Prat di Bus, con un limitato trasporto solido sul sedime stradale e allagamento della provinciale.

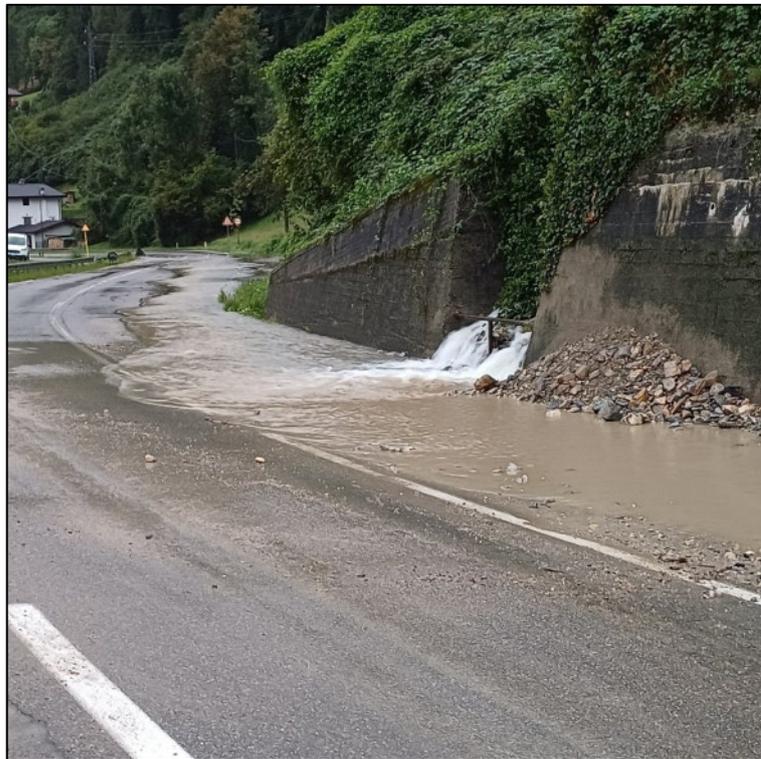
Figura 21 – Tombotto ostruito da materiale con fuoriuscita dell'acqua sulla sede stradale

Il giorno 27 settembre, a causa dell'ostruzione del tombotto di attraversamento della valle censita con codice RIM BG088-505 all'altezza del km 37+000 della SP49, un'ingente quantità di acqua si è riversata sulla sede stradale e, seguendo il percorso della strada, ha allagato i vicini abitati di via I Maggio.

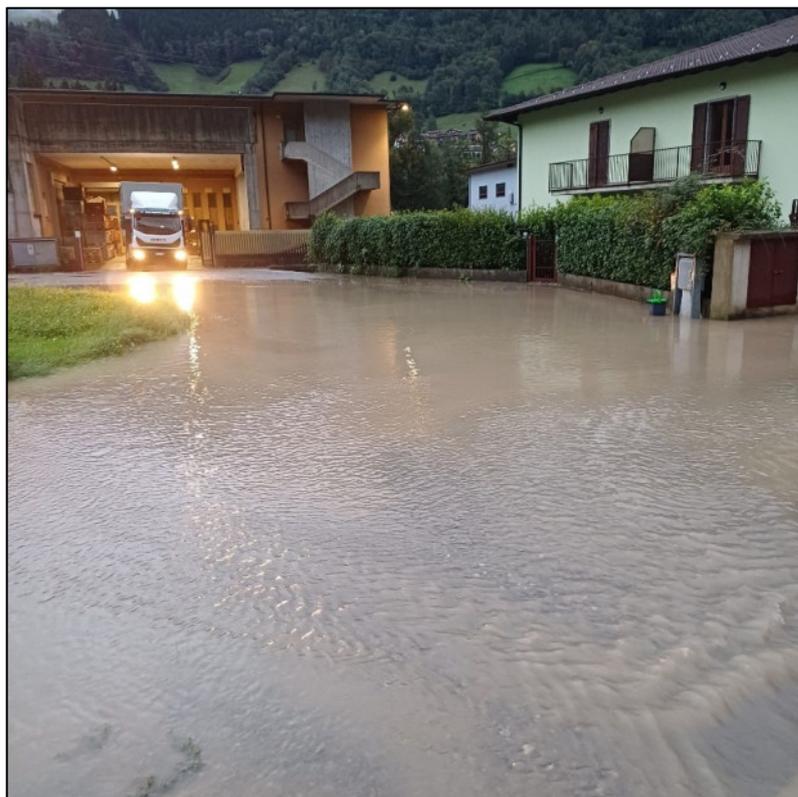
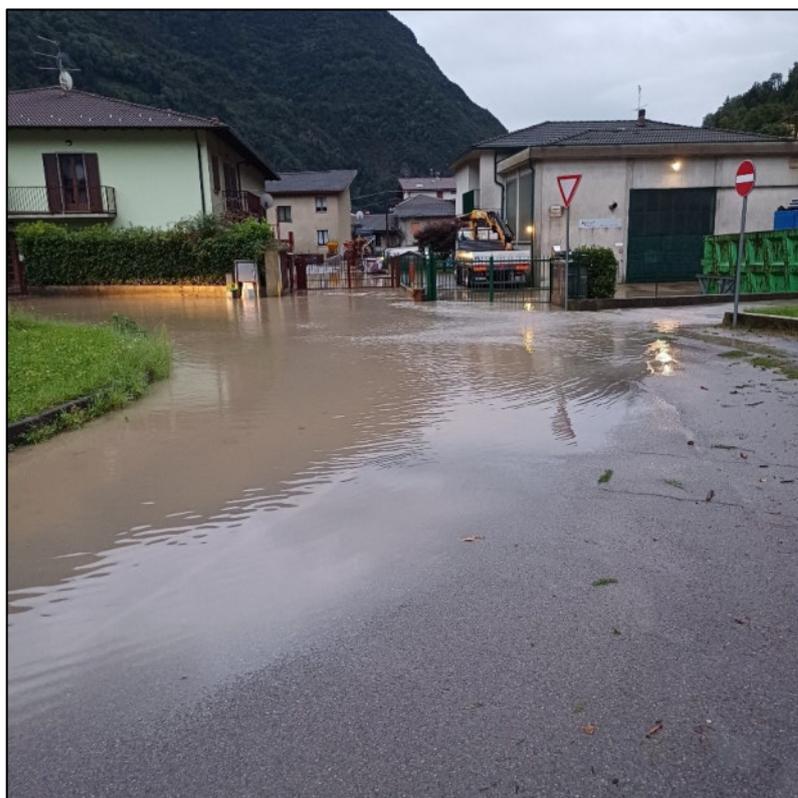
Figura 22 – Allagamenti presso la rotonda di Via I Maggio

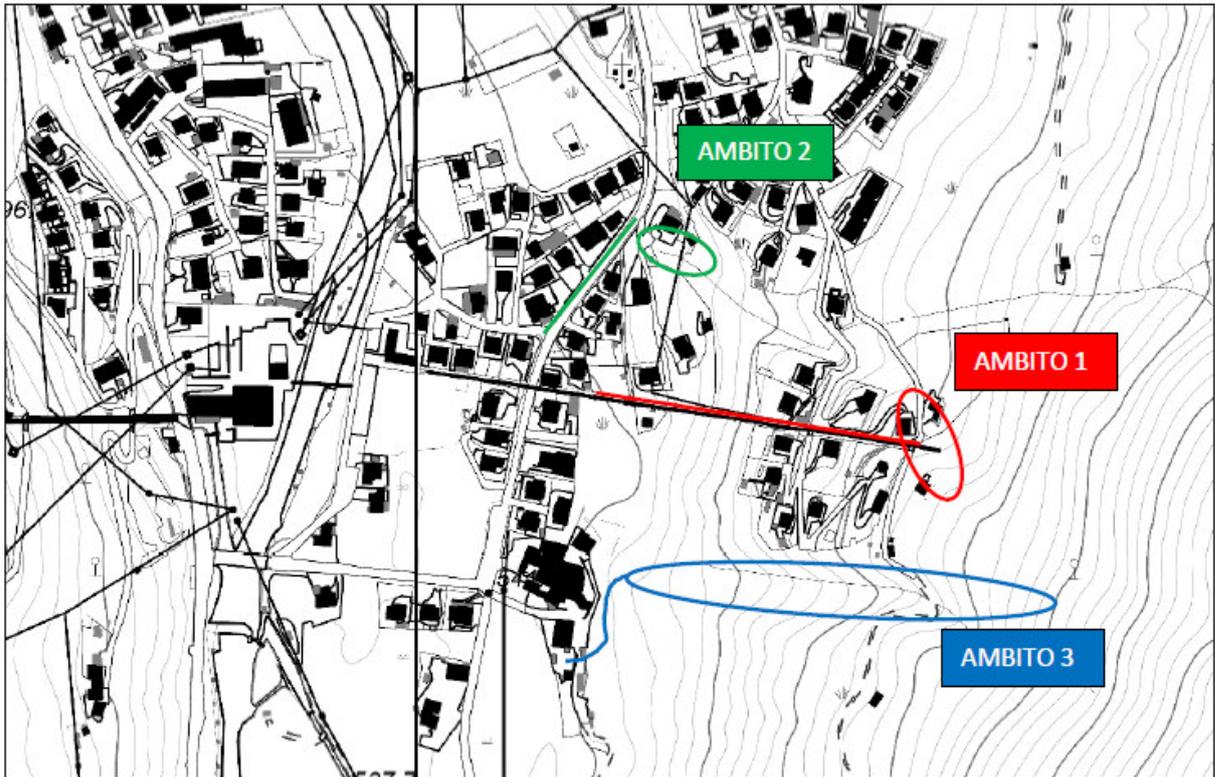
Figura 23 – Individuazione delle tre valli esondate nell'ottobre 2024

L'evento del 10 ottobre ha riguardato l'esondazione, con trasporto solido di detriti e fango, di tre valli poste a monte dell'abitato di Ardesio (capoluogo); nella fattispecie, si fa riferimento ai reticoli.

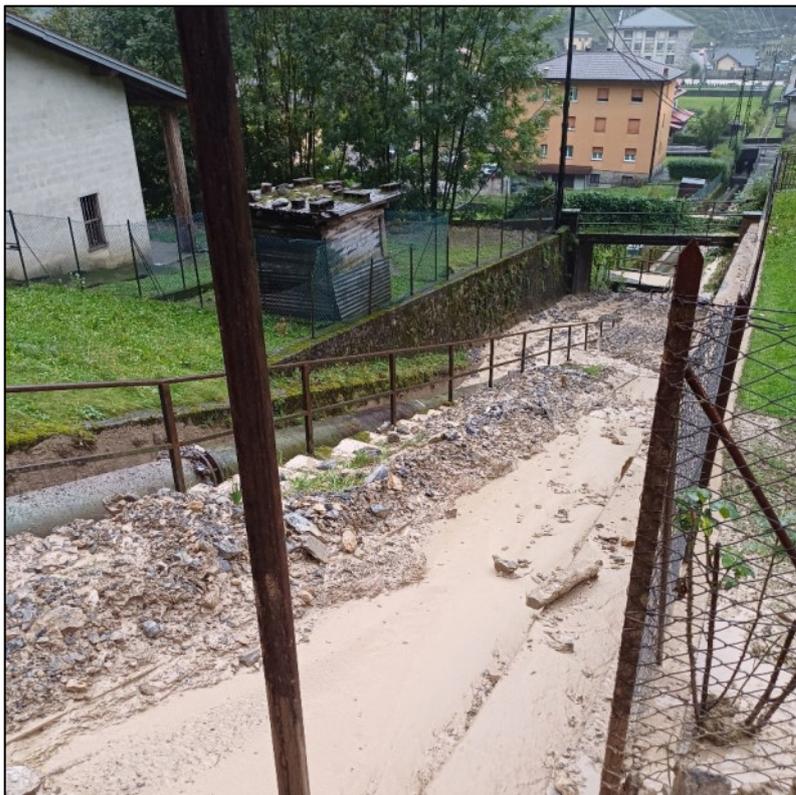
Figura 25 – Colata detritica lungo il canale Enel

L'ambito 1 è riferito ad una colata di detriti che ha interessato il corso d'acqua BG088-622 al di sopra di via Piazza ed ha interessato alcune case. Il materiale, poi, è stato in parte convogliato verso il fondovalle dal canale ENEL presente, senza tuttavia strabordare sugli abitati prossimi al canale stesso.

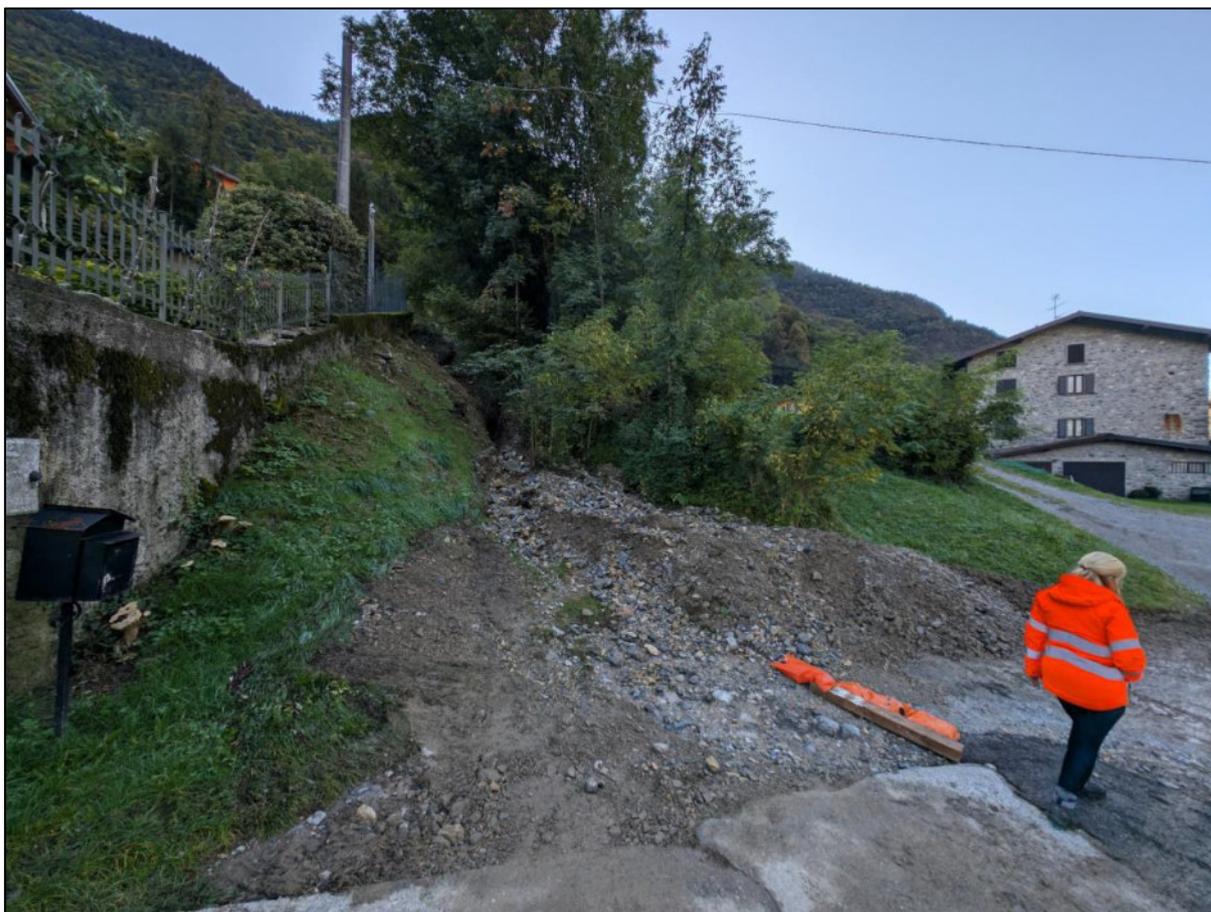
Figura 26 - Materiale depositato sulla sede stradale nel punto in cui il reticolo non ha continuità idraulica (foto da relazione GEA Ottobre 2024)

L'ambito 2 è riferito ad una seconda colata mossa dal corso d'acqua BG088-619 – BG088-618. A seguito dei processi erosivi provocati dalle piogge intense, le acque del reticolo idrico si sono riversate su viale Locatelli, riversando, sullo stesso fango e ghiaia che ha intasato le caditoie stradali.

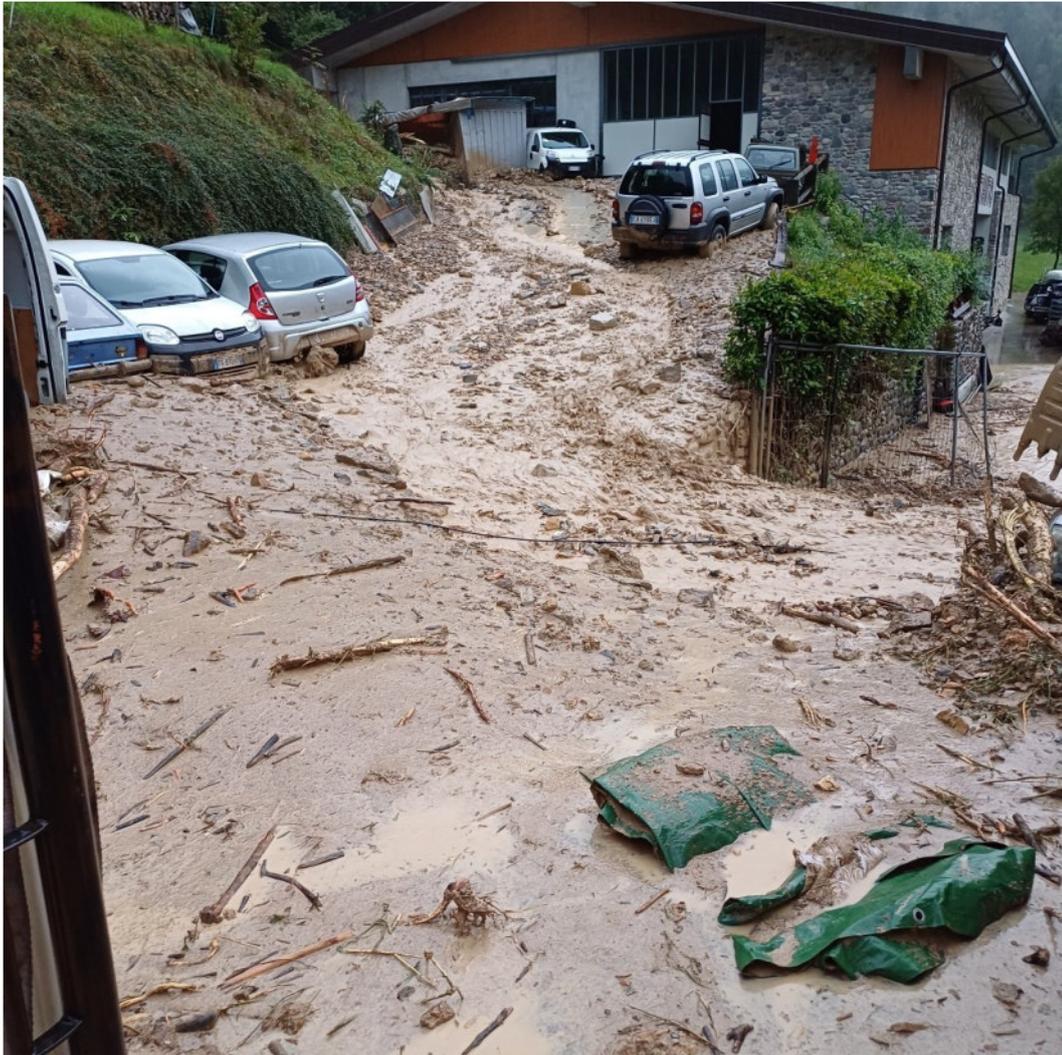
Figura 27 – Colata detritica del 10 ottobre 2024 presso il comparto artigianale di via Locatelli

L'ambito 3 riguarda una colata detritica che si è originata dal versante soprastante al reticolo BG088-623 con conseguente colata detritica lungo lo stesso, che ha interessato il sottostante abitato ed in particolare l'area artigianale posta a valle lungo via Cornella all'incrocio con via A. Locatelli, interessando anche la sede stradale di accesso all'abitato di Ardesio.

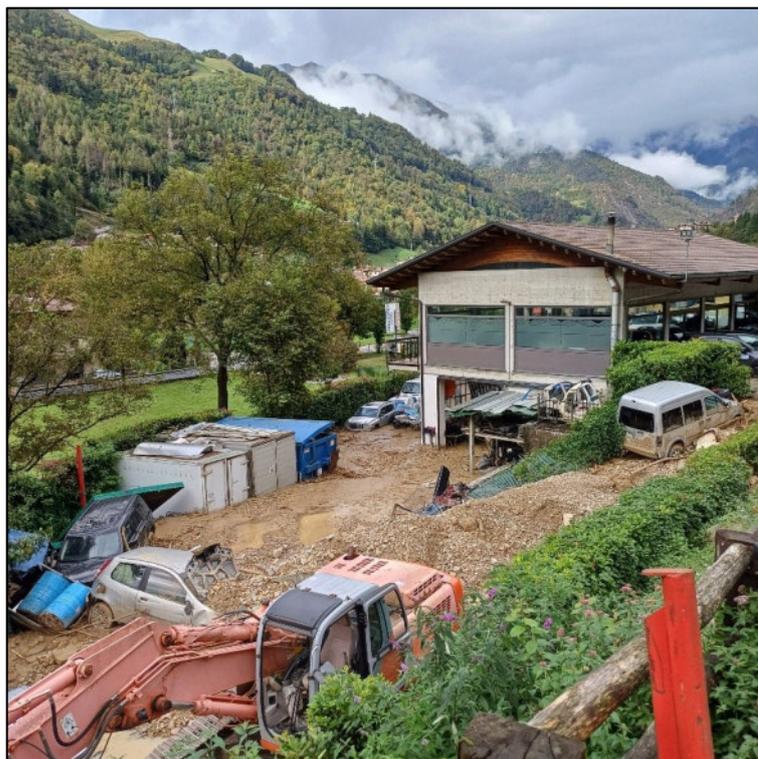
Figura 28 – Materiale franato presso il comparto artigianale di via Locatelli

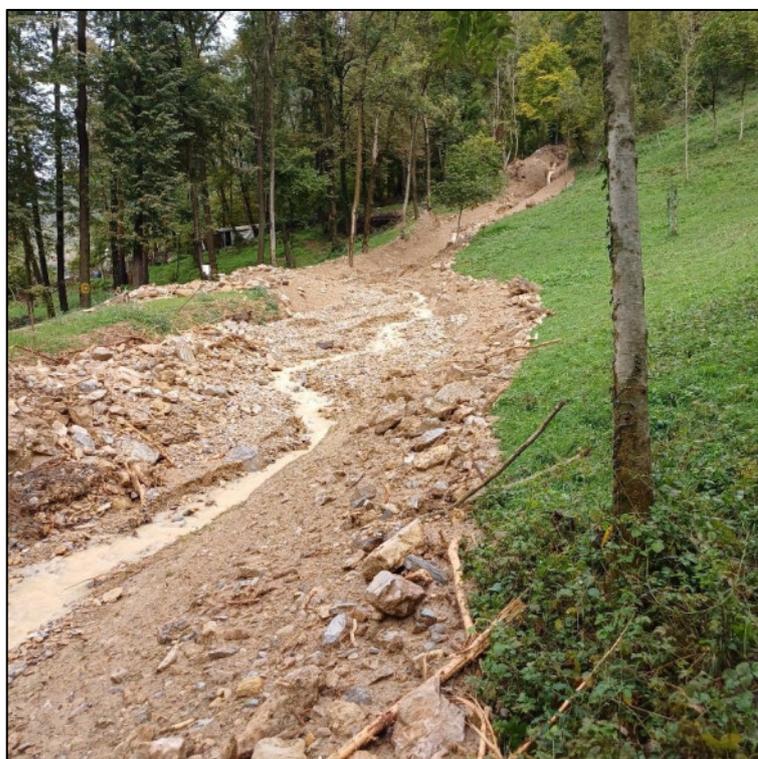
Figura 29 – Colata detritica lungo il versante a monte
