COMUNE DI ARDESIO

Componente geologica, idrogeologica e sismica del Piano di Governo del Territorio in attuazione dell'art. 57 L.R. 11-03-2005 n. 12

RELAZIONE TECNICA

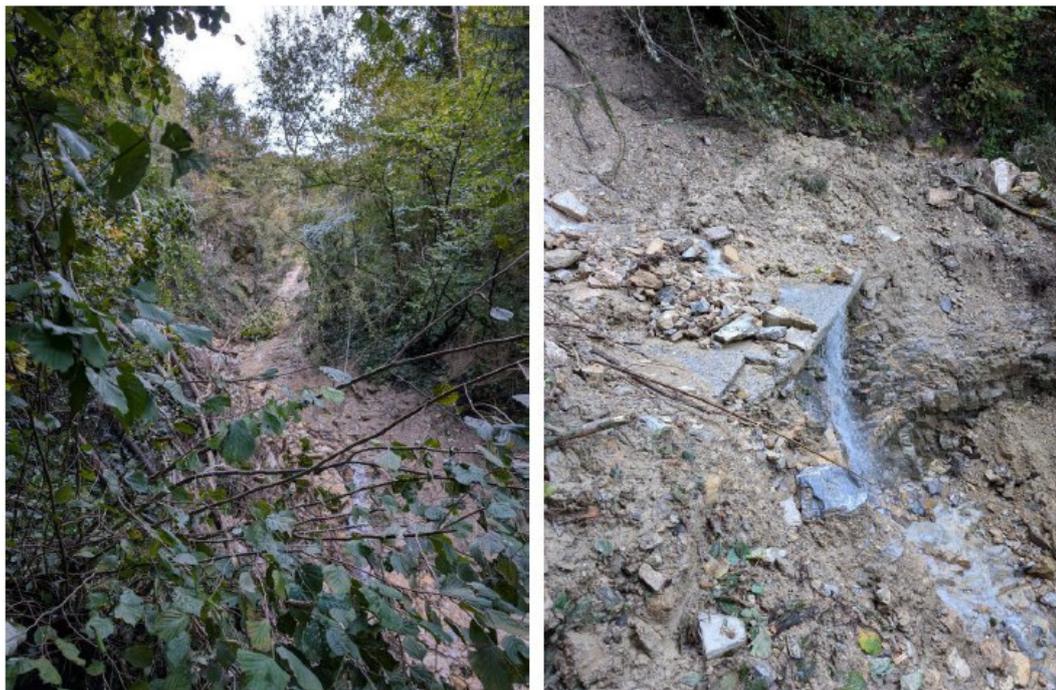
Figura 30 - Frana di monte e parte alta della valletta interrotta dal materiale (foto da relazione GEA Ottobre 2024)

L'ambito 3 riguarda una colata detritica che si è originata dal versante soprastante al reticolo BG088-623 con conseguente colata detritica lungo lo stesso, che ha interessato il sottostante abitato ed in particolare l'area artigianale posta a valle lungo via Cornella all'incrocio con via A. Locatelli, interessando anche la sede stradale di accesso all'abitato di Ardesio.

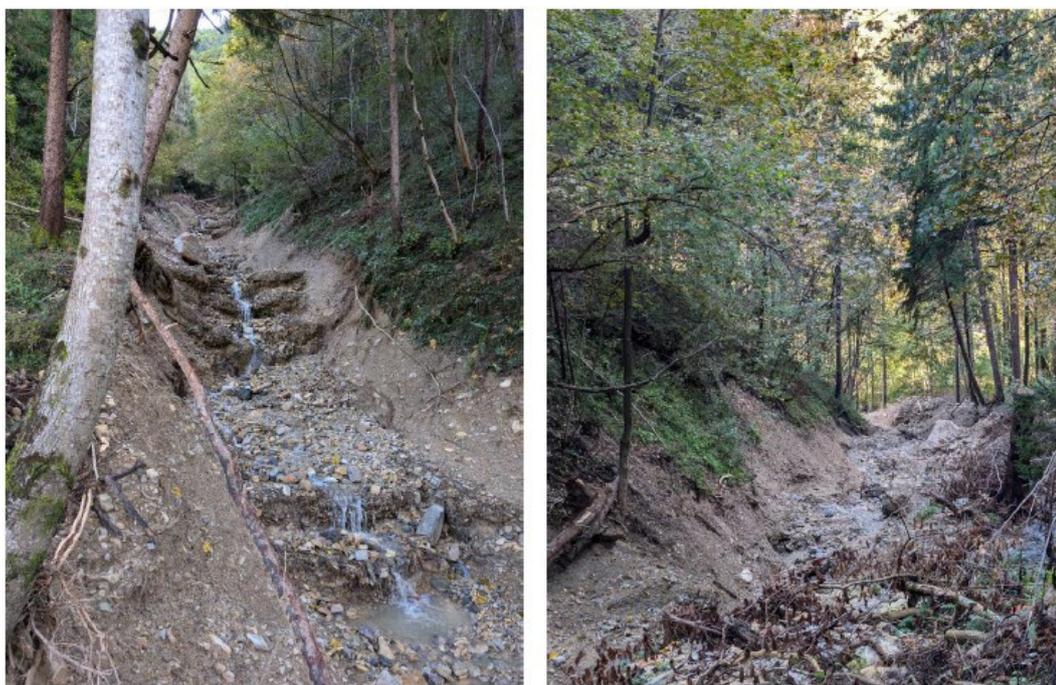
Figura 31 - Vallecola vista verso monte e verso valle (foto da relazione GEA Ottobre 2024)

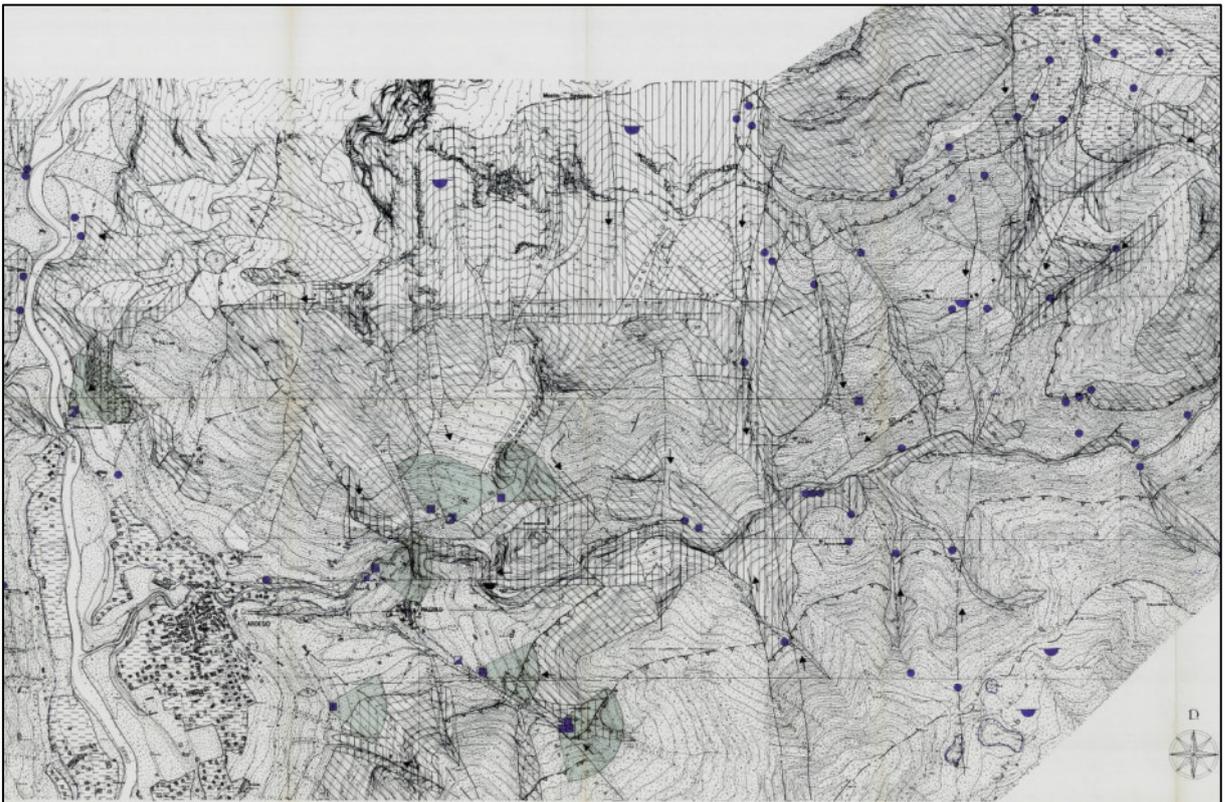
Figura 32 – Stralcio della tavola 4c – Carta idrogeologica

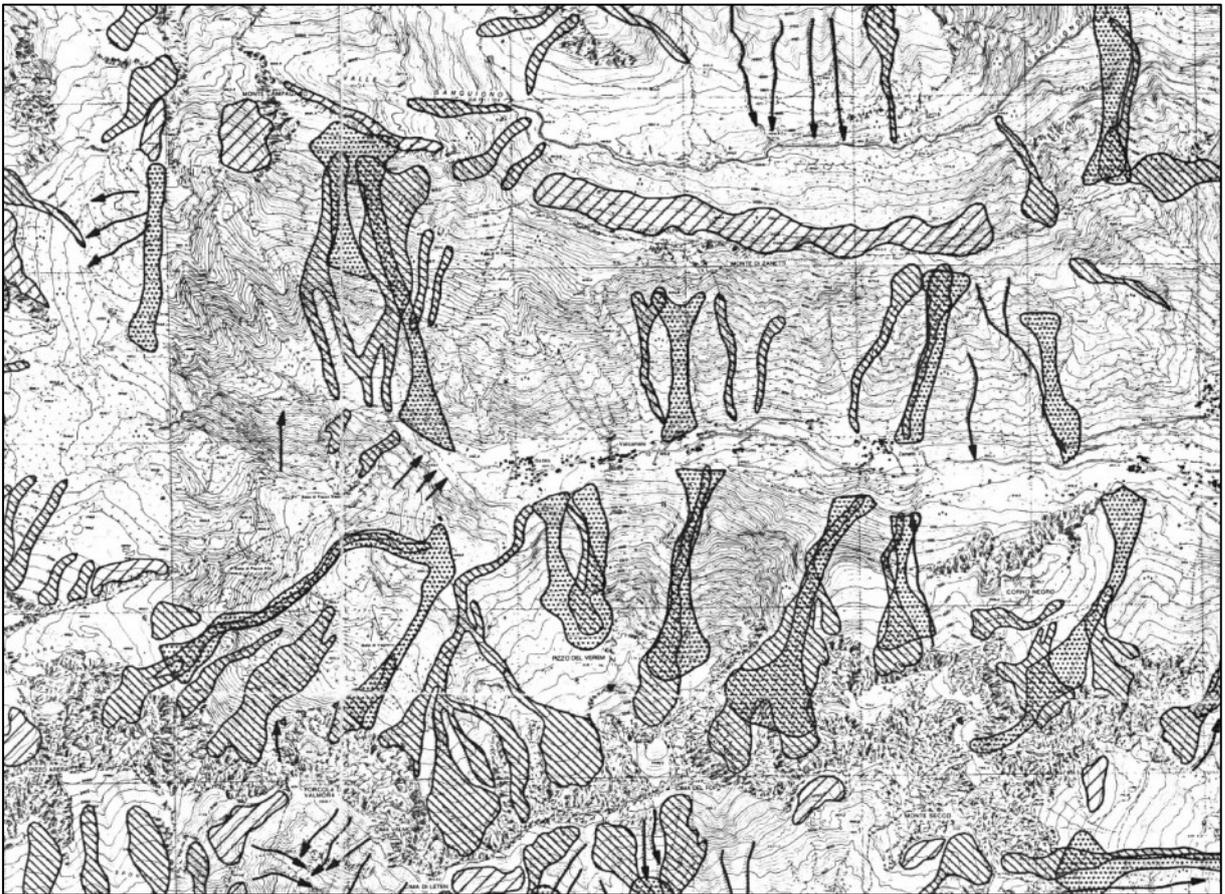
Figura 34 – Stralcio carta CLPV – Cartografia Geoambientale RL nella zona di Valcanale

In occasione della prima redazione della Carta del dissesto PAI (giugno 2012) gli Scriventi, autori della Componente Geologica, avevano basato la perimetrazione delle aree valanghive sulla scorta dei dati digitalizzati del Sistema Informativo Regionale Valanghe - SIRVAL allora disponibili e sulla scorta della cartografia geoambientale di Regione Lombardia (Carta di Probabile Localizzazione delle Valanghe – CLPV al 25.000).

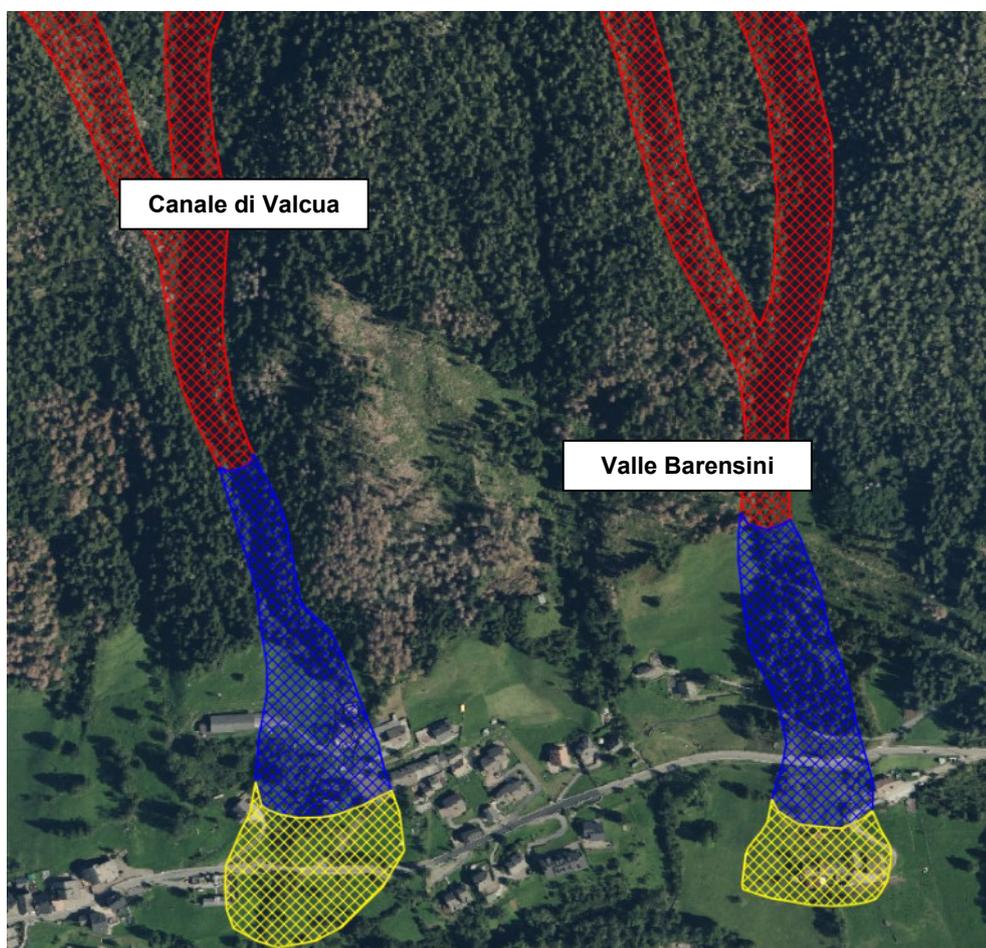
Figura 36 – Perimetrazione tra zona rossa, blu e gialla per le due valanghe studiate

1. quando il territorio è situato nella zona di influenza delle valanghe polverose esercitanti una pressione uguale o inferiore a 3 KN/m² e la cui periodicità è superiore ai 30 anni;
2. quando il territorio può essere raggiunto da valanghe di neve scorrevole – fenomeno che in teoria non si può escludere – che sono estremamente rare (periodicità media superiore a 300 anni) e non possono essere valutate statisticamente;

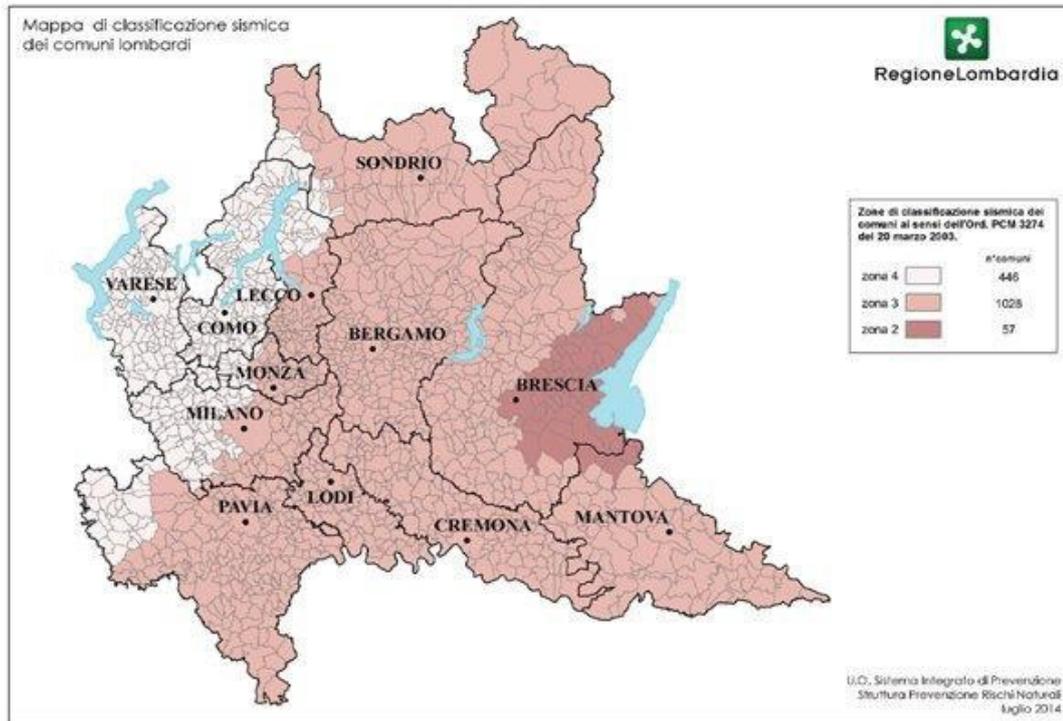
Figura 38 - classificazione sismica secondo D.G.R. 11 luglio 2014 - n. X/2129 (tutta la bergamasca si trova in zona sismica 3, ivi Ardesio)

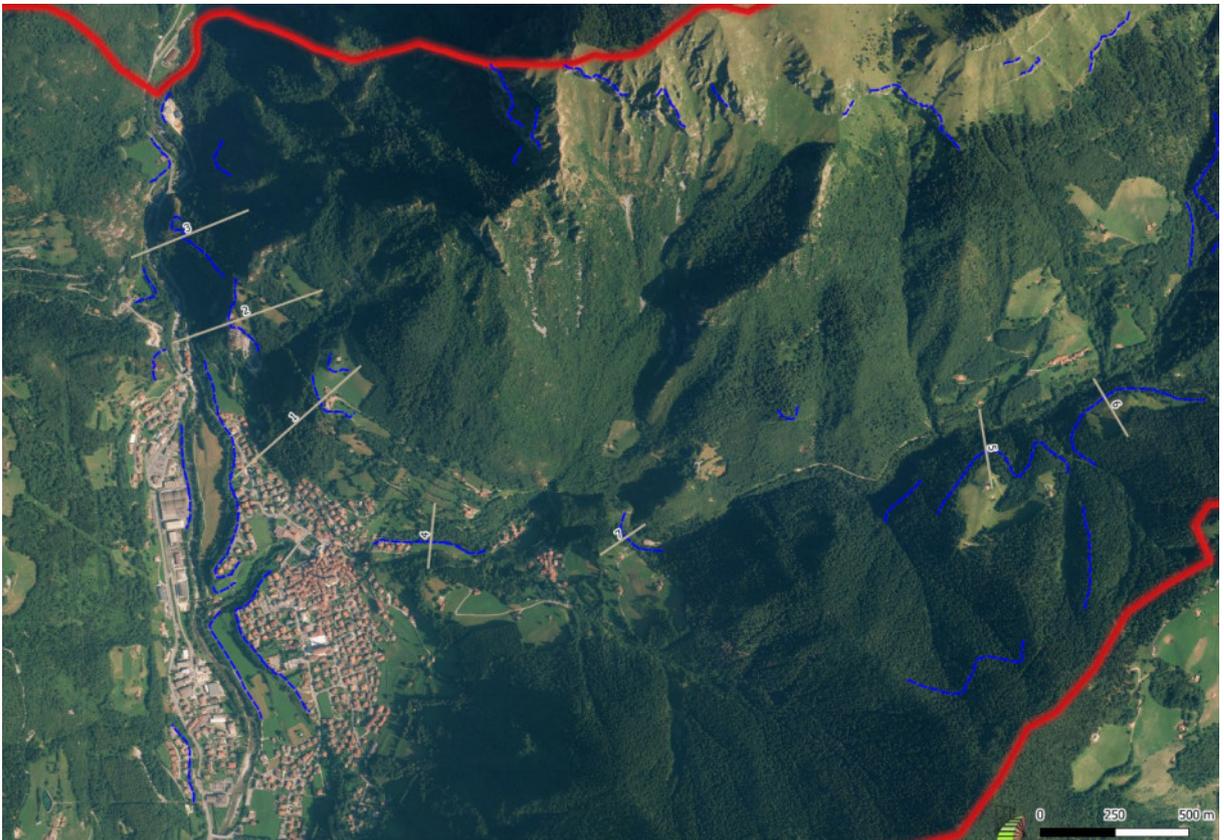
Figura 41 – Traccia delle sezioni di verifica ambiti Z3a

Sono stati analizzati n. 12 profili, ritenuti significativi in quanto estesi oppure in quanto direttamente interferenti con gli ambiti urbanizzati nel comune di Ardesio (prevalentemente quindi presso il fondovalle e all'imbocco della Valle del Rino).

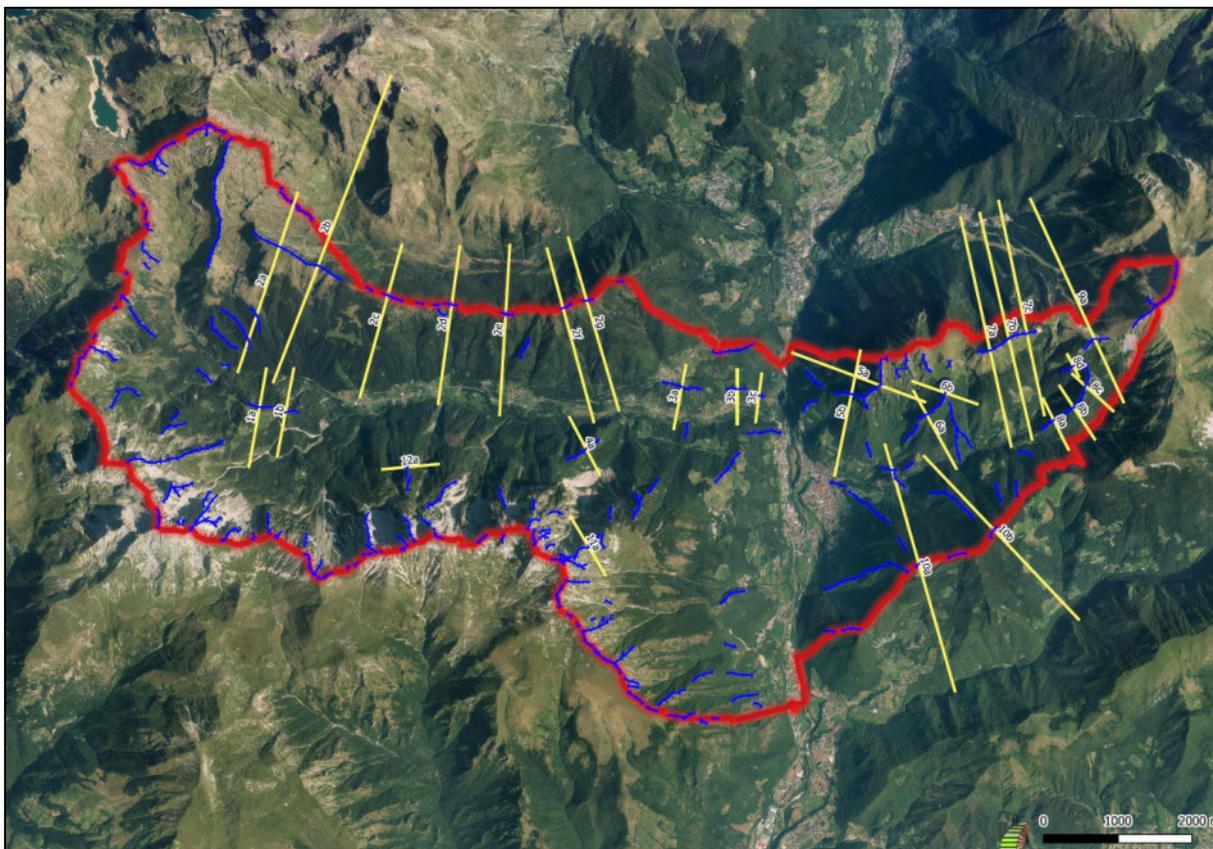
Figura 42 - Traccia delle sezioni di verifica ambiti Z3b

Sono stati analizzati n. 12 profili, ritenuti significativi in quanto estesi oppure in quanto direttamente interferenti con gli ambiti urbanizzati nel comune di Ardesio (prevalentemente lungo le valli del Rino e Valcanale).

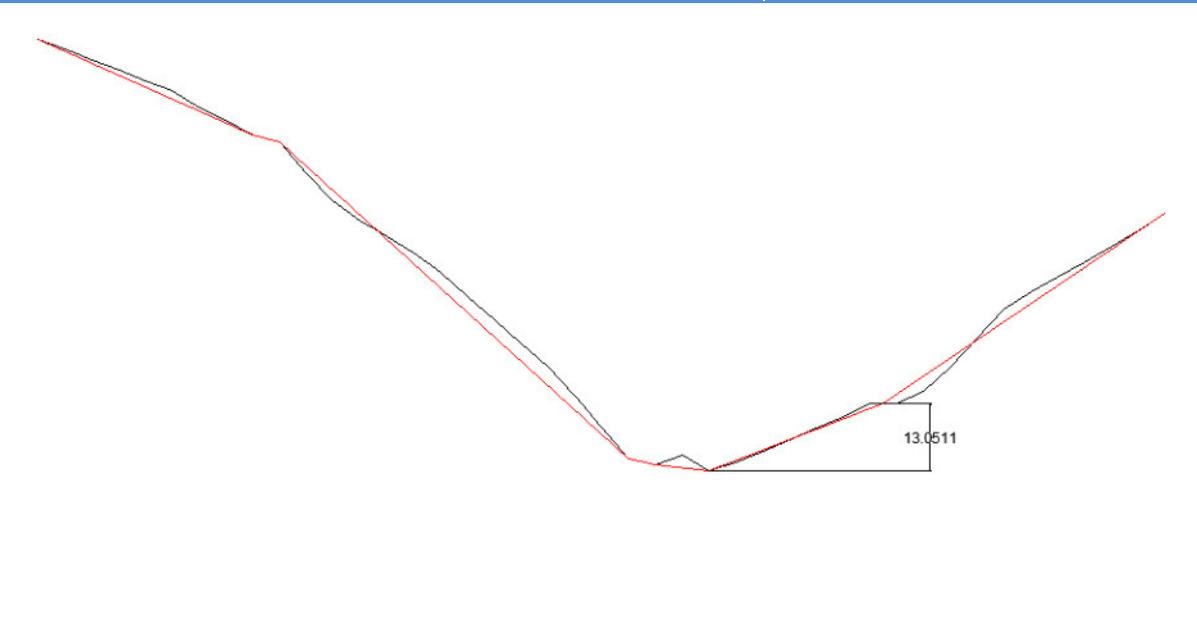
ID PROFILO		4

ESCLUSA PER L<15 m			
Dati morfometrici			
H = 13 m	$\alpha = -$	h = -	$\beta = -$
Tipo di scarpata			
Scarpata in contropendenza	Scarpata ideale	Scarpata in pendenza	
Valutazione Fa			
Classe altimetrica	Classe inclinazione	Fa	Area d'influenza
-	-	-	-

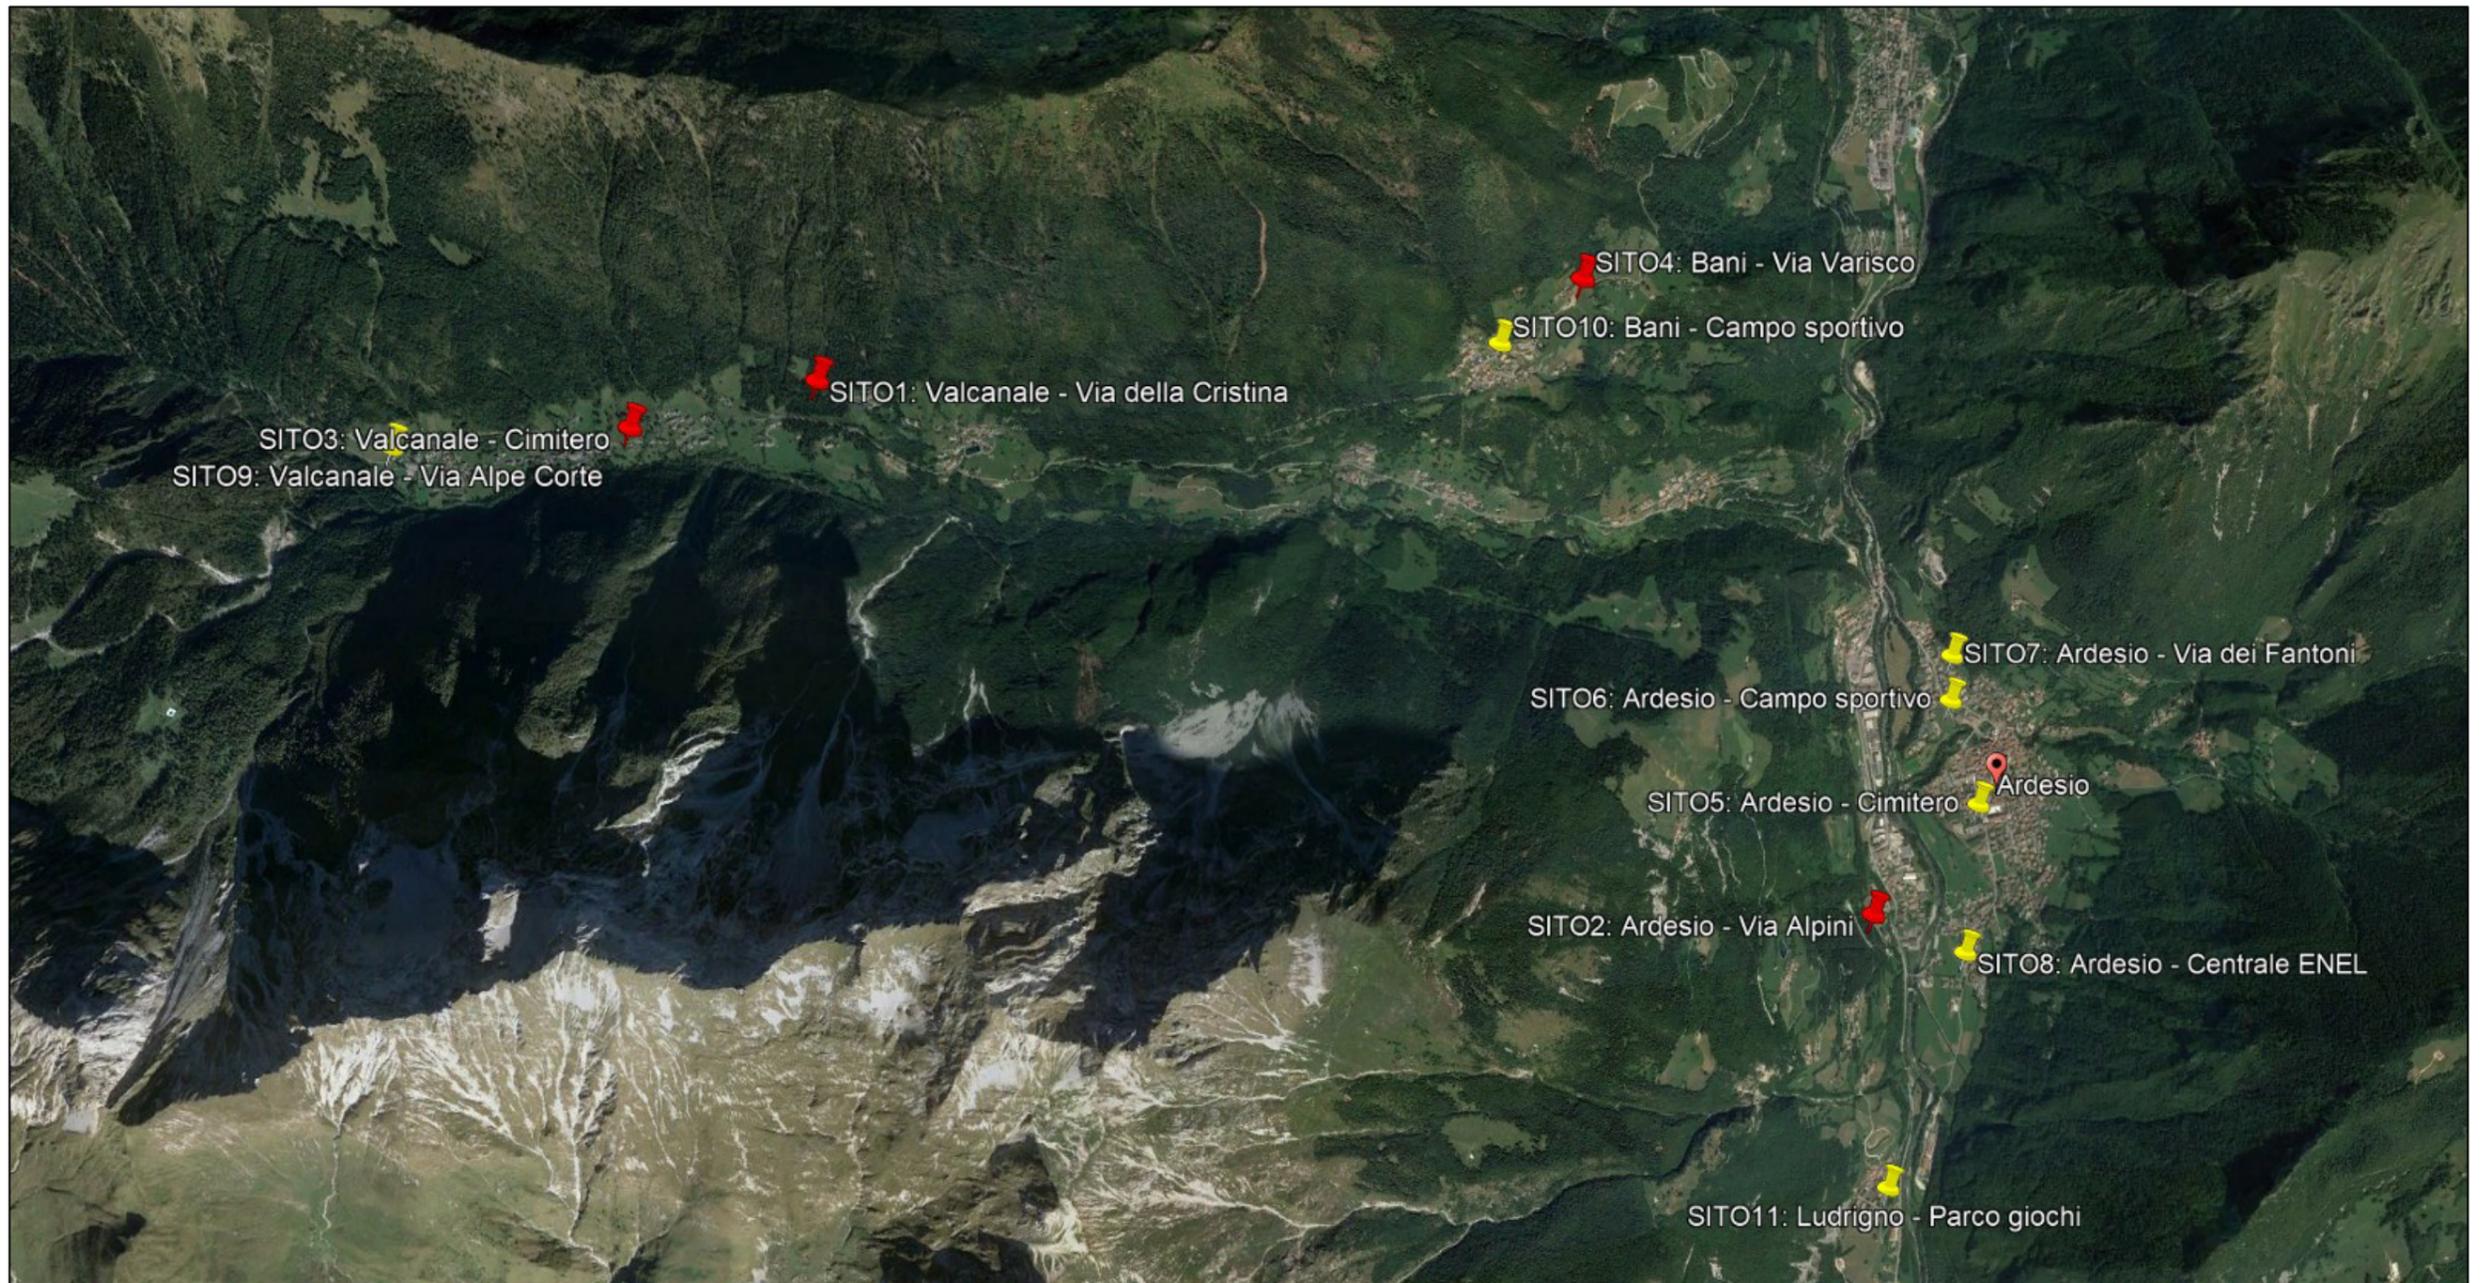
Figura 45 – Ubicazione delle indagini su base satellitare (Fonte Google Earth)

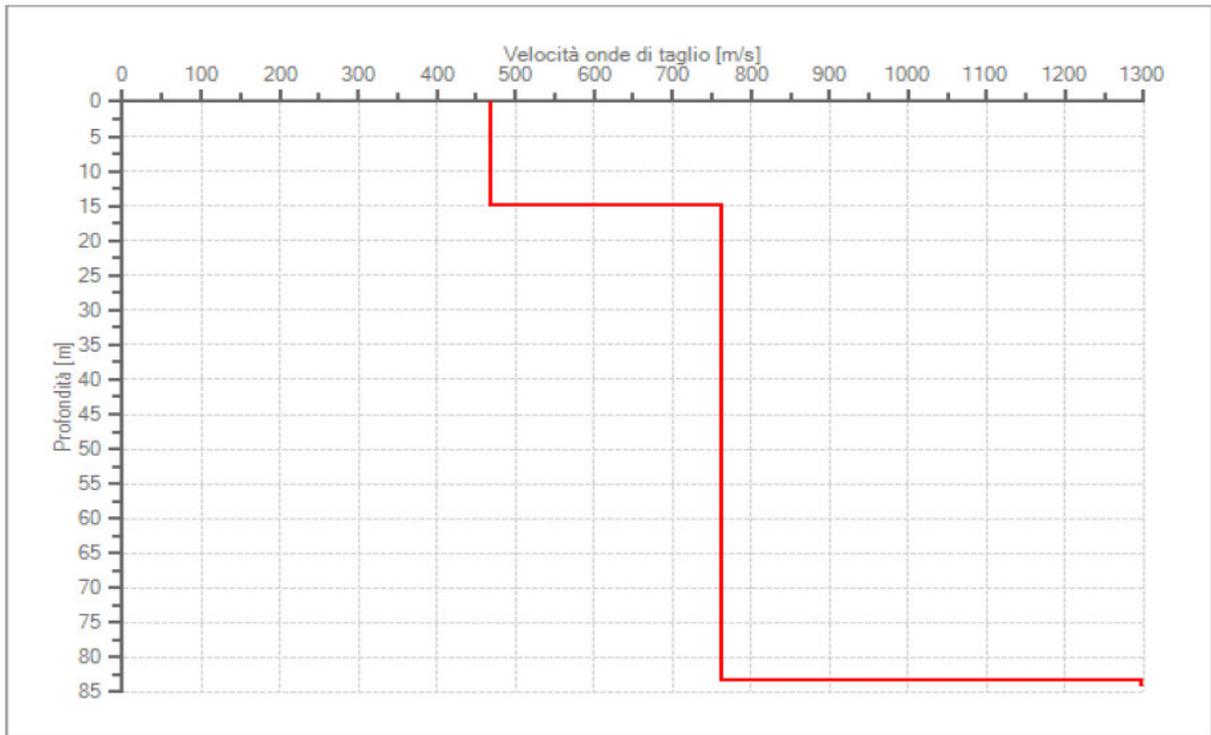
<i>Profondità alla base dello strato [m]</i>	<i>Spessore [m]</i>	<i>Vs [m/s]</i>
15.00	15.00	470
82.50	67.50	760
inf	inf	1300

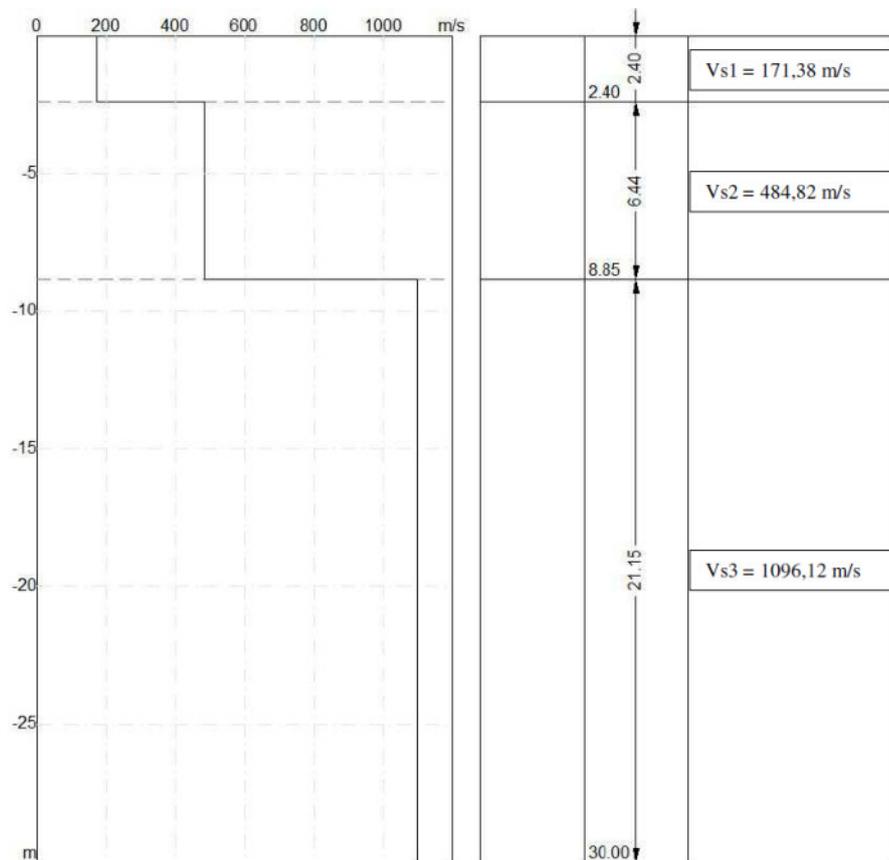
*Nel caso specifico, come in precedenza si sono registrati tre principali sismostrati; il primo, rinvenuto mediamente sino a m 2,4 di profondità dalle attuali quote di p.c., si caratterizza per un valore medio di velocità di propagazione delle onde sismiche Vs di 171,38 m/s, ad indicare un orizzonte superficiale areato e/o poco addensato (cfr. **Litotipi 1 e 2**), mentre il secondo, rinvenuto sino a m 8,85 di profondità da p.c., si caratterizza per un valore medio di velocità di propagazione delle onde sismiche Vs di 484,82 m/s, ad indicare un deposito con grado di addensamento elevato (cfr. **Sismostrato n. 2**). Oltre m 8,85 di profondità da p.c. si è invece rinvenuto il **bedrock sismico**, caratterizzato da un valore medio di velocità di propagazione delle onde sismiche Vs di 1096,12 m/s (cfr. Sismostrato n. 3).*

<i>Profondità alla base dello strato [m]</i>	<i>Spessore [m]</i>	<i>Vs [m/s]</i>
2.40	2.40	172
8.85	6.45	485
inf	inf	1096

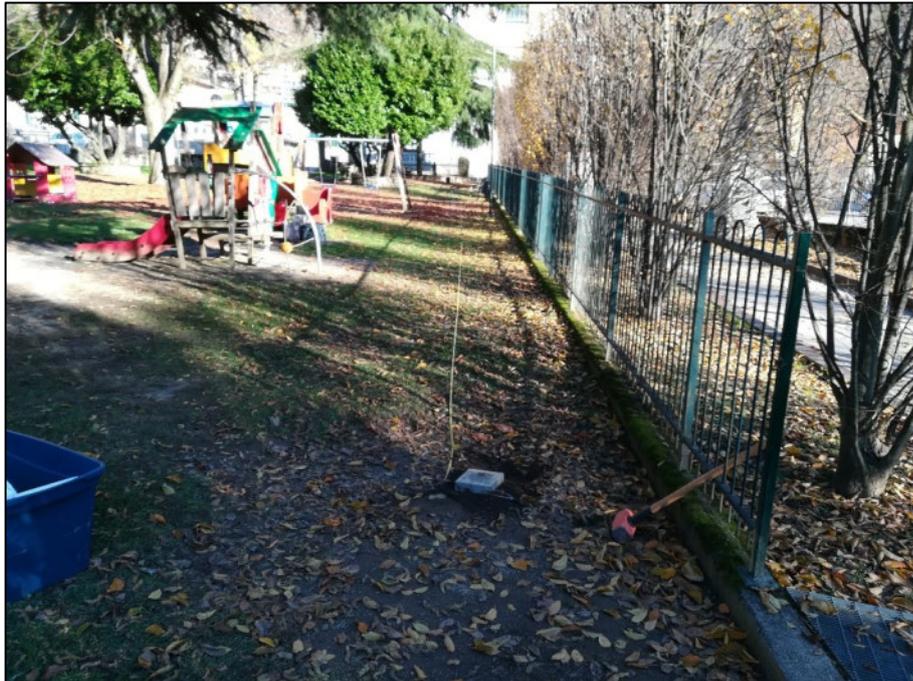
<i>Numero geofoni</i>	<i>Spaziatura geofoni [m]</i>	<i>Lunghezza stendimento [m]</i>	<i>Geofono trigger</i>	<i>Offset [m]</i>	<i>Durata registrazione [s]</i>	<i>Frequenza di campionamento [Hz]</i>
13	3	36	1	9	1	512

**Figura 47 - Esecuzione dell'indagine.**

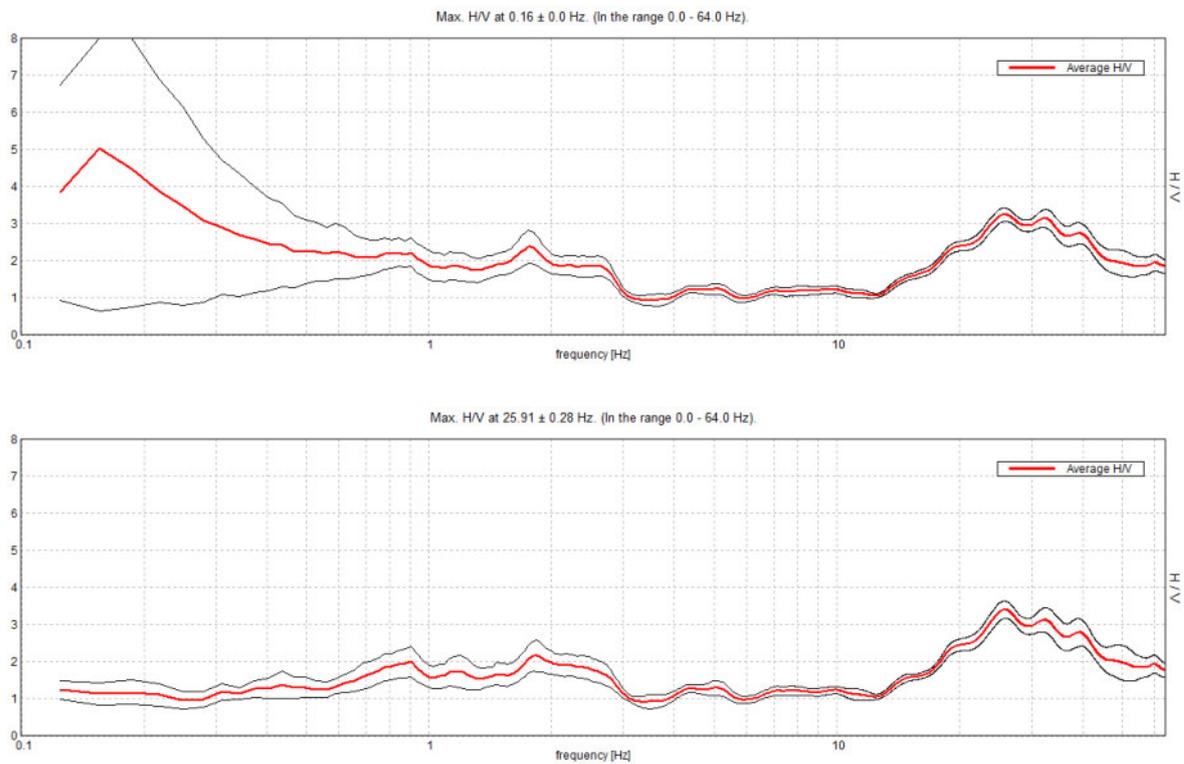
Figura 52 - Curve H/V e deviazione standard prima e dopo la rimozione dei disturbi.

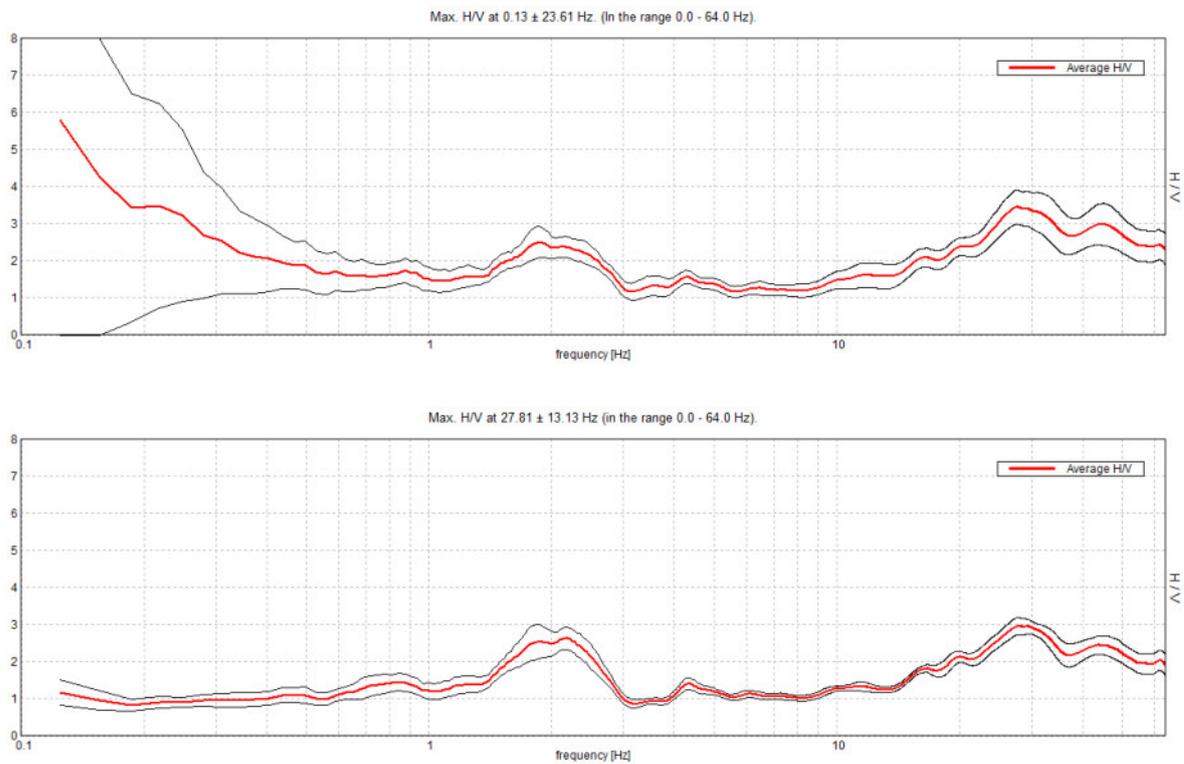
Figura 55 - Curve H/V e deviazione standard prima e dopo la rimozione dei disturbi.

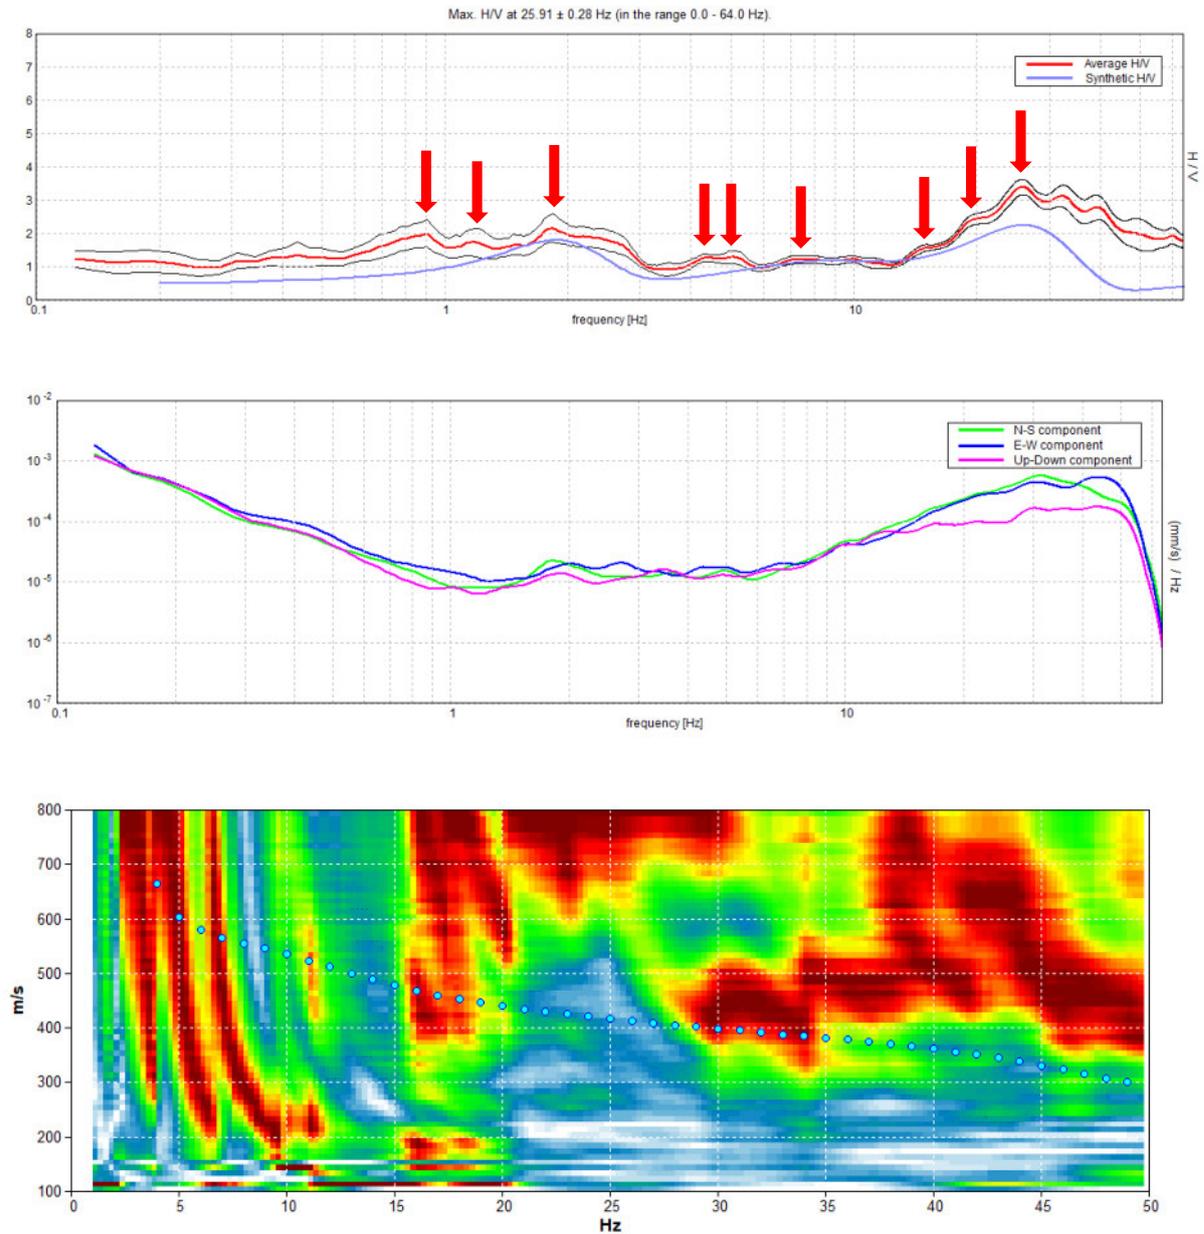
Figura 56 - Interpretazione congiunta delle curve di inversione e H/V. Dall'alto in basso: curva H/V nella prima immagine; spettri delle singole componenti nella seconda immagine, spettro di velocità di fase con modellazione (puntini azzurri) nella terza. Le frecce rosse indicano i picchi di origine stratigrafica.

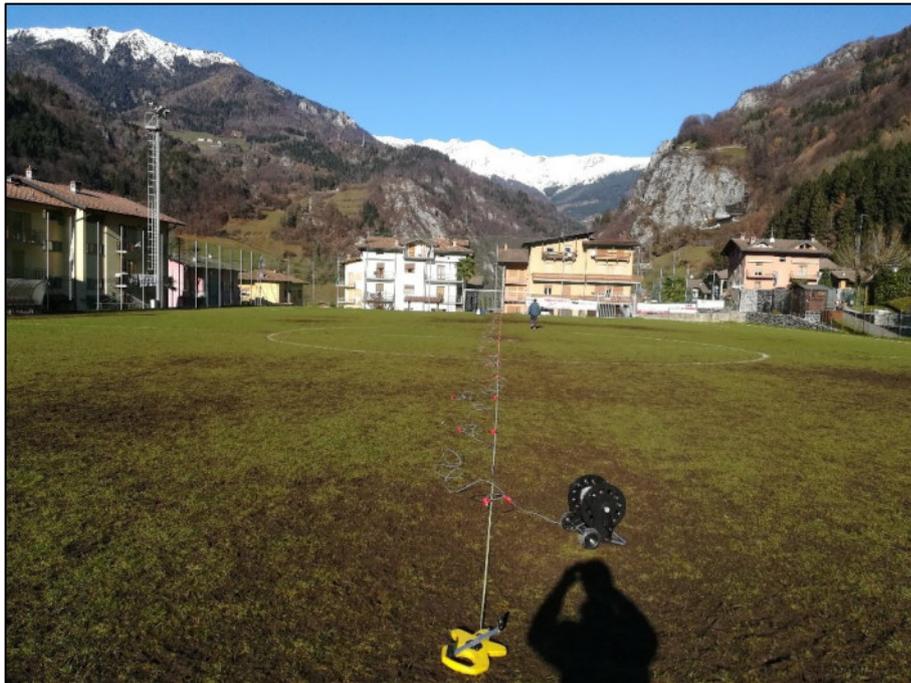
<i>Numero geofoni</i>	<i>Spaziatura geofoni [m]</i>	<i>Lunghezza stendimento [m]</i>	<i>Geofono trigger</i>	<i>Offset [m]</i>	<i>Durata registrazione [s]</i>	<i>Frequenza di campionamento [Hz]</i>
21	3	60	1	9	1	512

**Figura 58 - Esecuzione dell'indagine.**

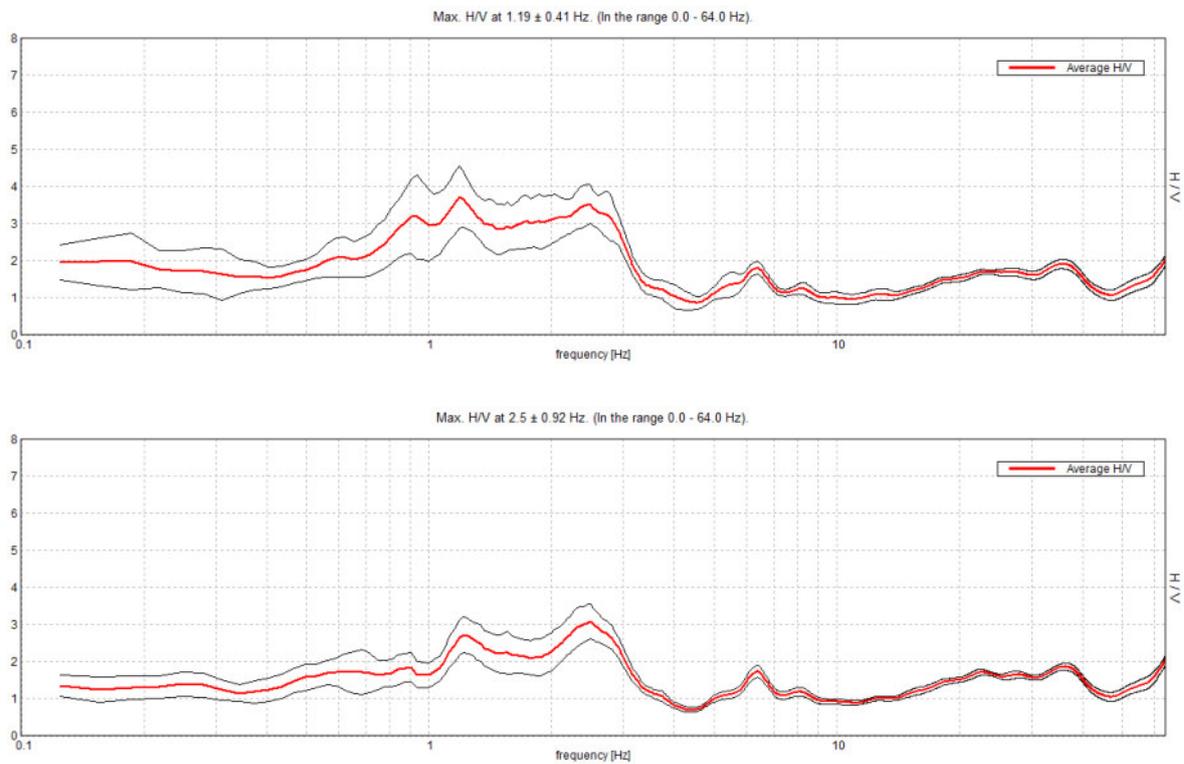
Figura 63 - Curve H/V e deviazione standard prima e dopo la rimozione dei disturbi.

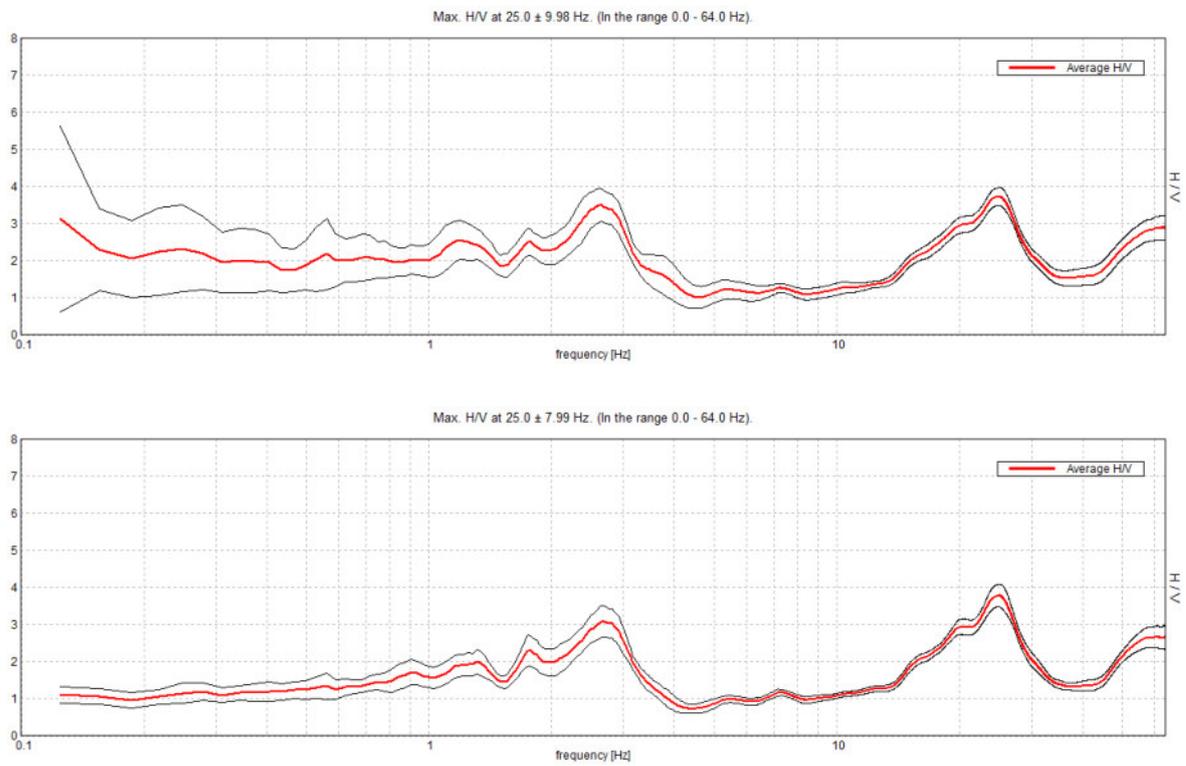
Figura 66 - Curve H/V e deviazione standard prima e dopo la rimozione dei disturbi.

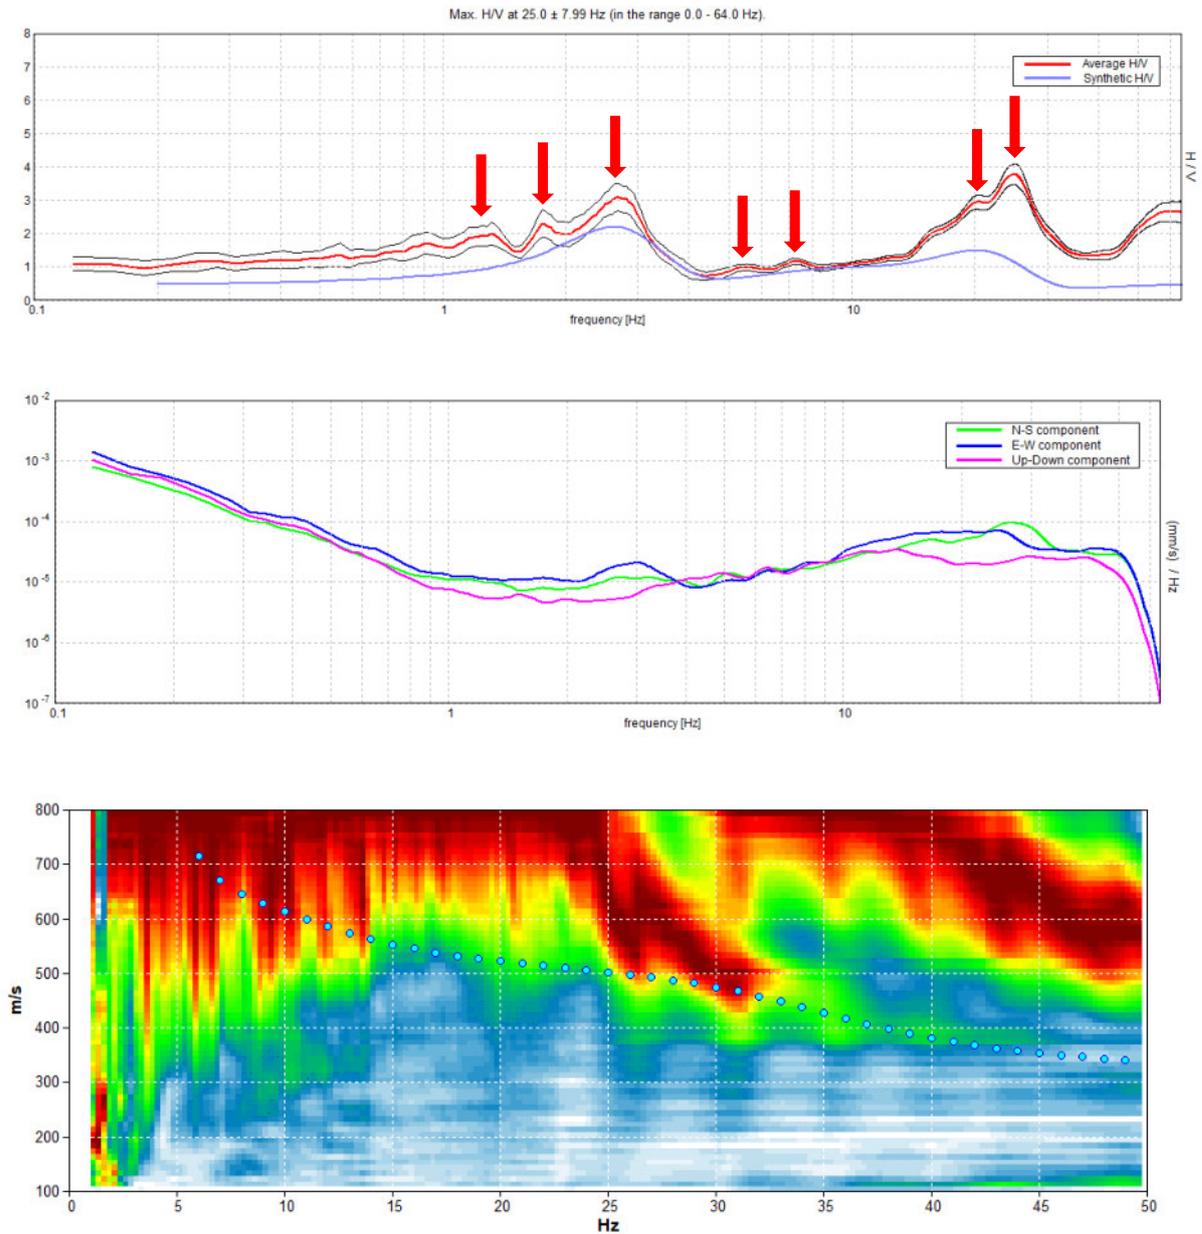
Figura 67 - Interpretazione congiunta delle curve di inversione e H/V. Dall'alto in basso: curva H/V nella prima immagine; spettri delle singole componenti nella seconda immagine, spettro di velocità di fase con modellazione (puntini azzurri) nella terza. Le frecce rosse indicano i picchi di origine stratigrafica.

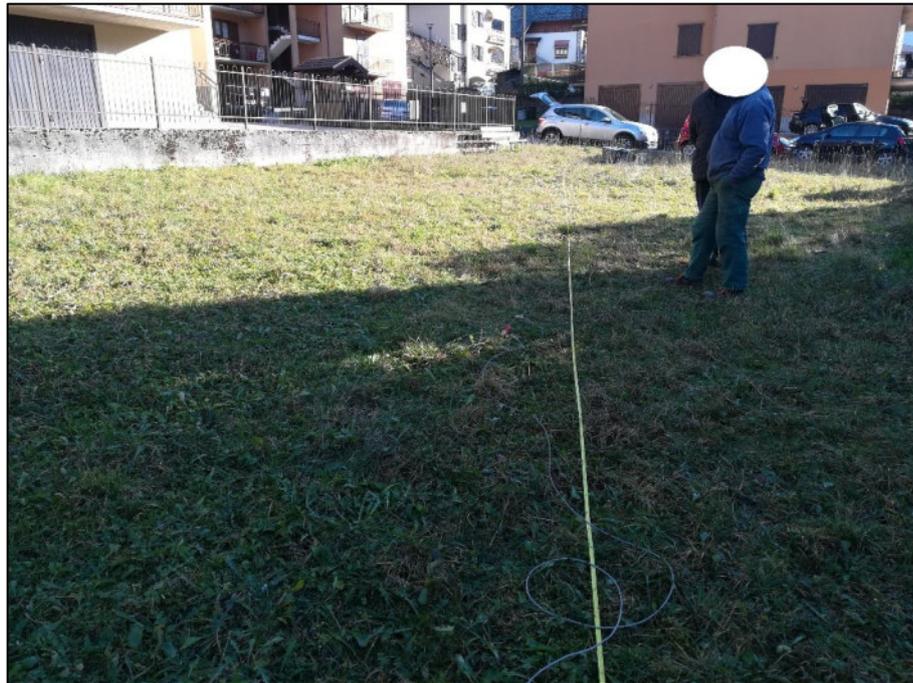
<i>Numero geofoni</i>	<i>Spaziatura geofoni [m]</i>	<i>Lunghezza stendimento [m]</i>	<i>Geofono trigger</i>	<i>Offset [m]</i>	<i>Durata registrazione [s]</i>	<i>Frequenza di campionamento [Hz]</i>
8	3	21	1	7	1	512

**Figura 69 - Esecuzione dell'indagine.**
