COMUNE DI ARDESIO

Componente geologica, idrogeologica e sismica del Piano di Governo del Territorio in attuazione dell'art. 57 L.R. 11-03-2005 n. 12

RELAZIONE TECNICA

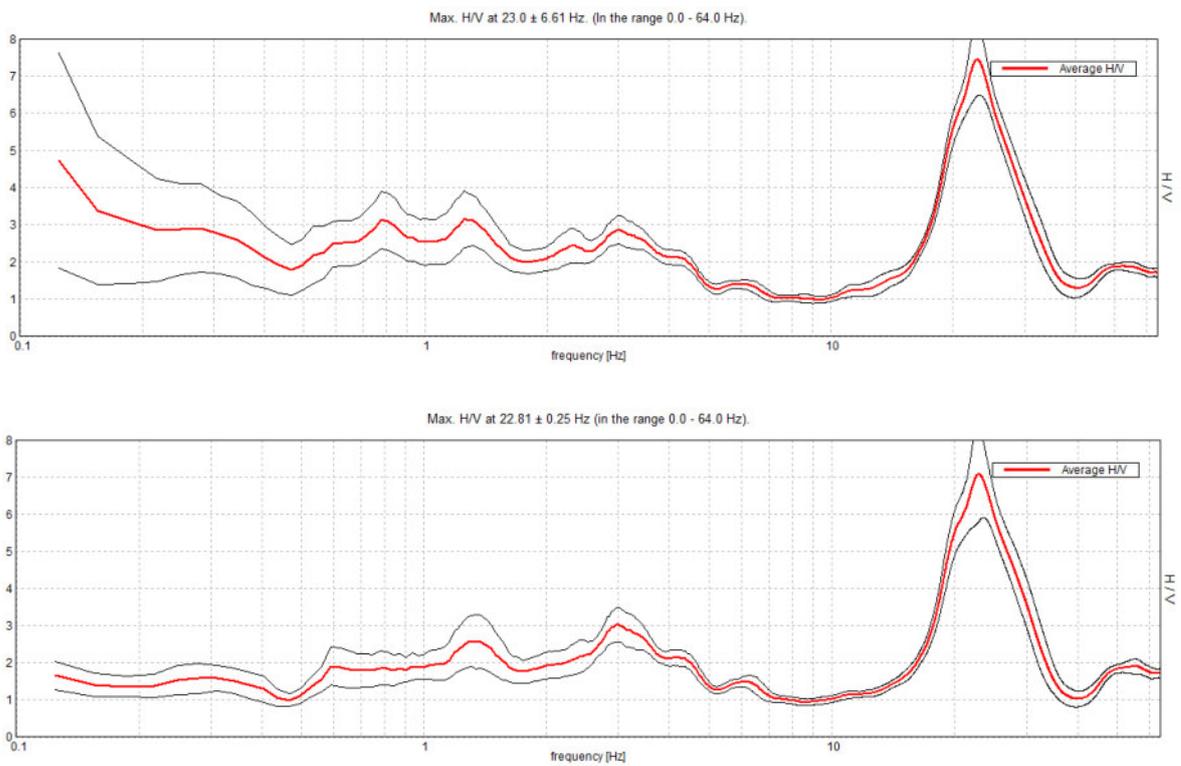
Figura 74 - Curve H/V e deviazione standard prima e dopo la rimozione dei disturbi.

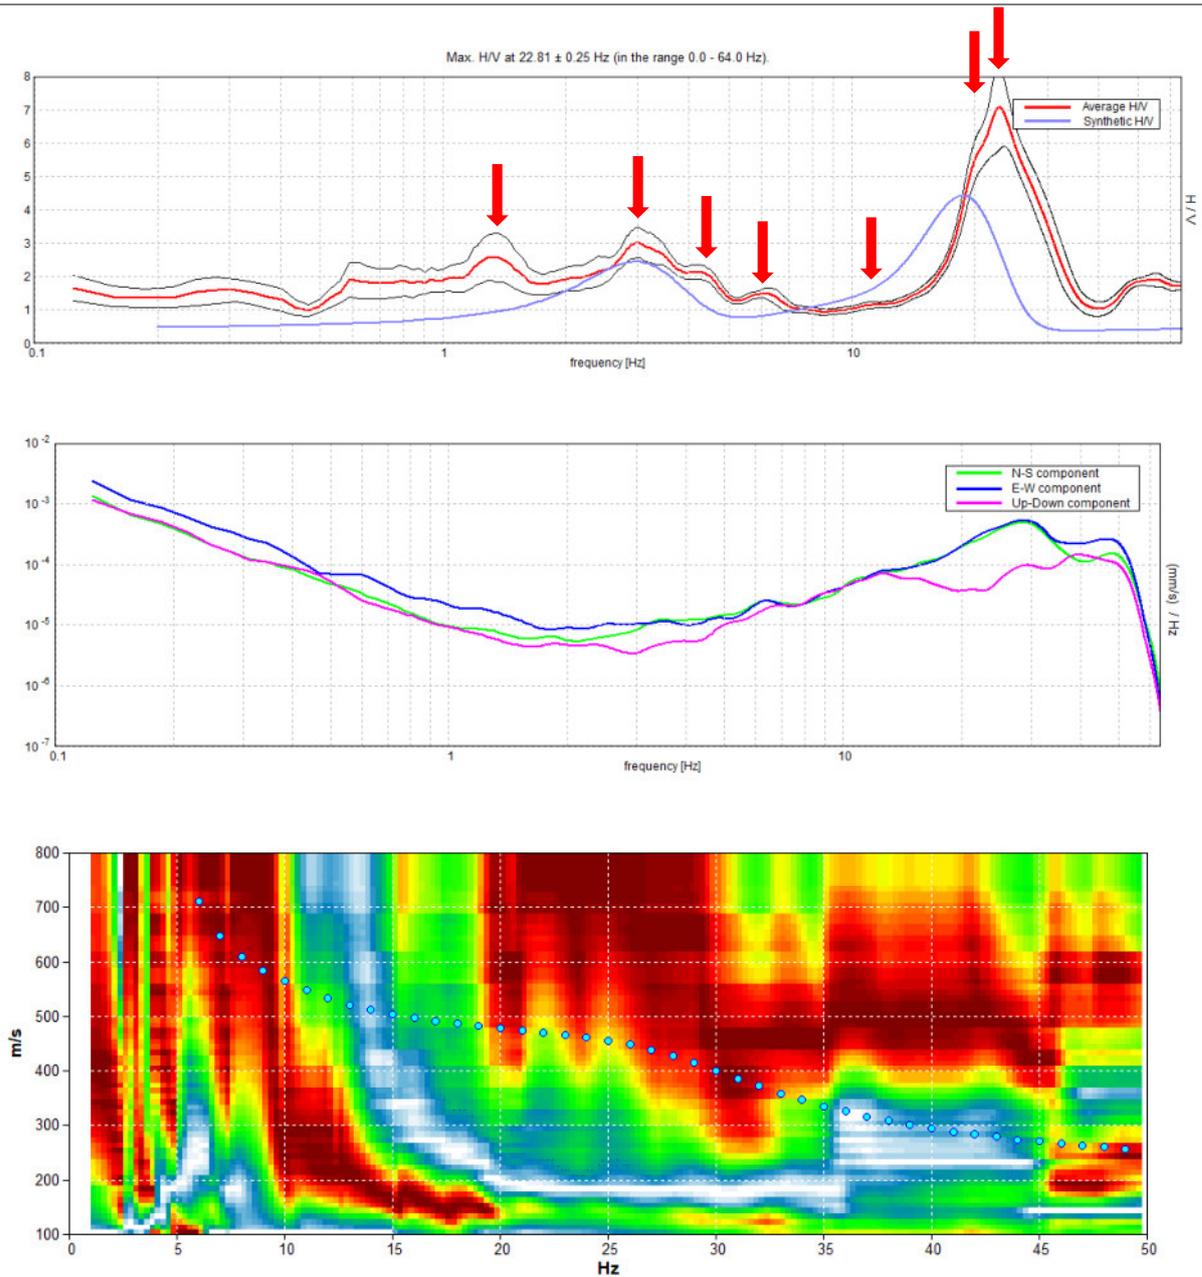
Figura 75 - Interpretazione congiunta delle curve di inversione e H/V. Dall'alto in basso: curva H/V nella prima immagine; spettri delle singole componenti nella seconda immagine, spettro di velocità di fase con modellazione (puntini azzurri) nella terza. Le frecce rosse indicano i picchi di origine stratigrafica.

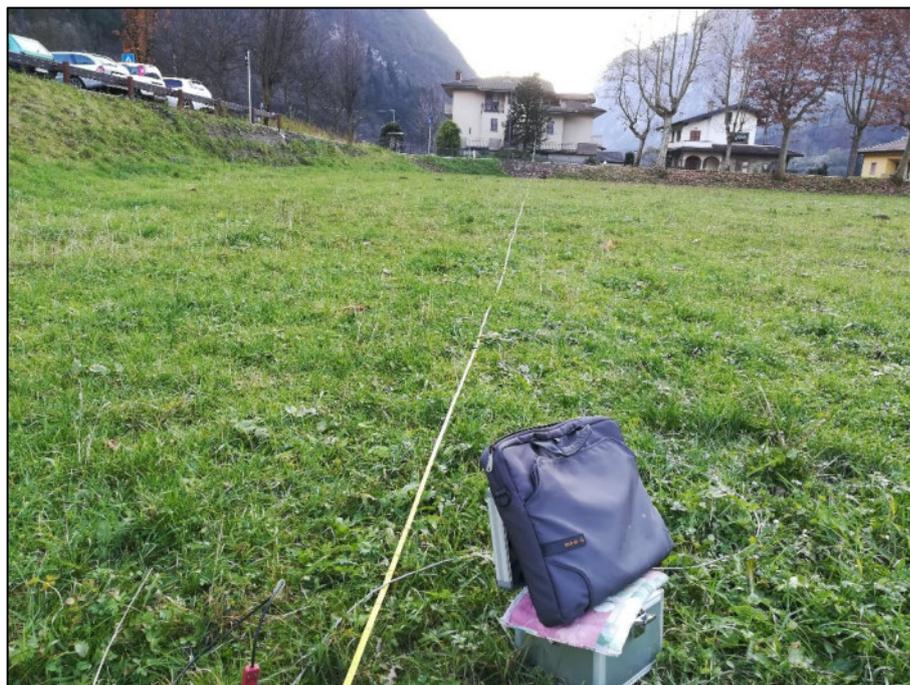
<i>Numero geofoni</i>	<i>Spaziatura geofoni [m]</i>	<i>Lunghezza stendimento [m]</i>	<i>Durata registrazione [s]</i>	<i>Frequenza di campionamento [Hz]</i>
19	3	54	300	512

**Figura 77 - Esecuzione dell'indagine.**

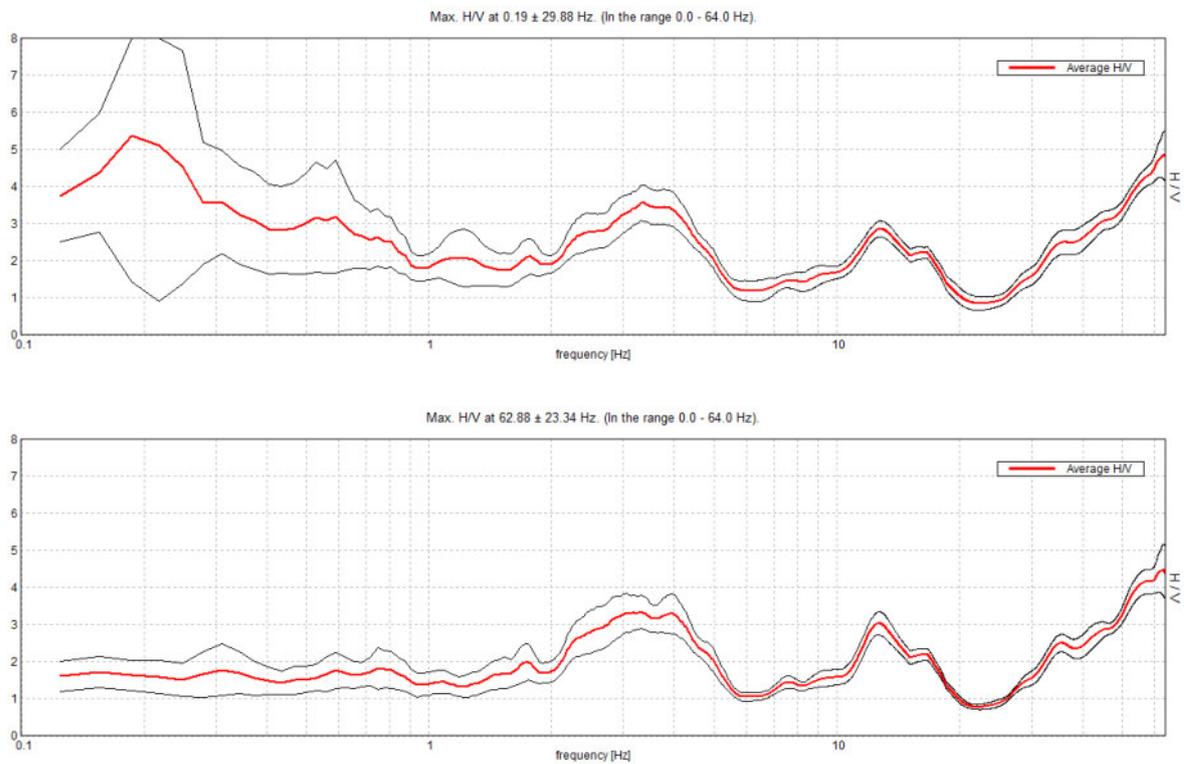
Figura 82 - Curve H/V e deviazione standard prima e dopo la rimozione dei disturbi.

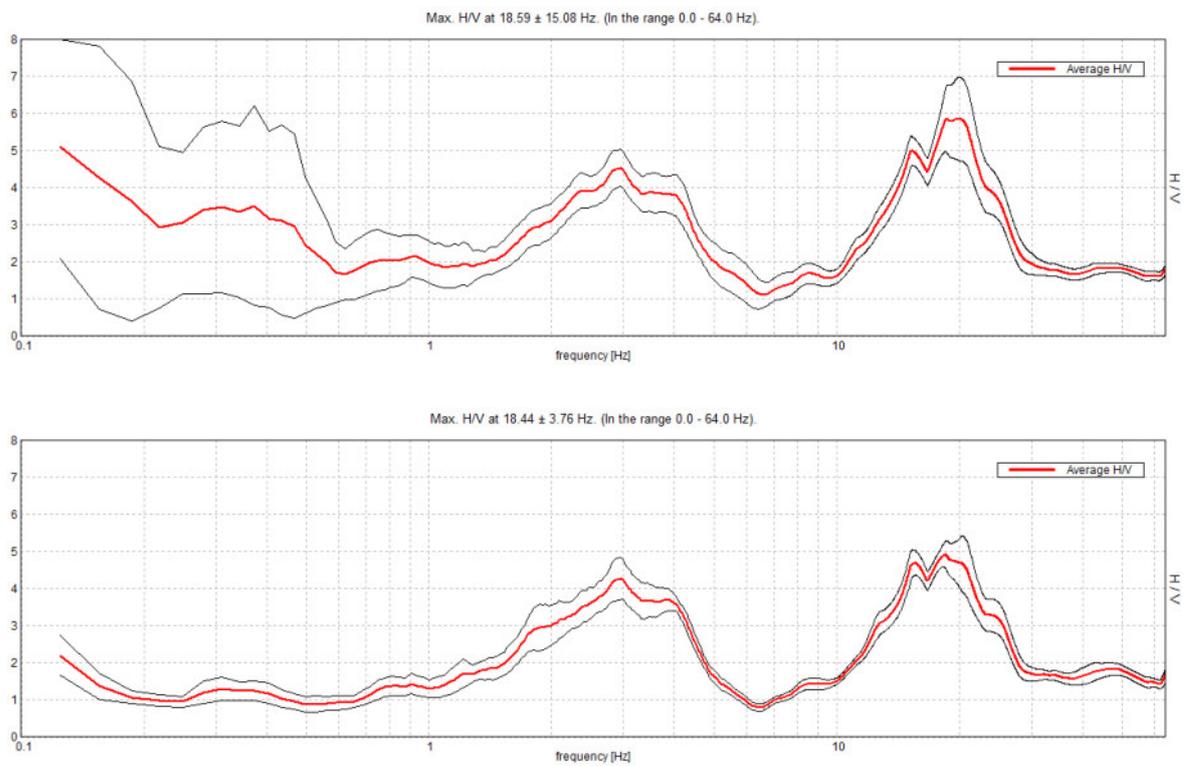
Figura 85 - Curve H/V e deviazione standard prima e dopo la rimozione dei disturbi.

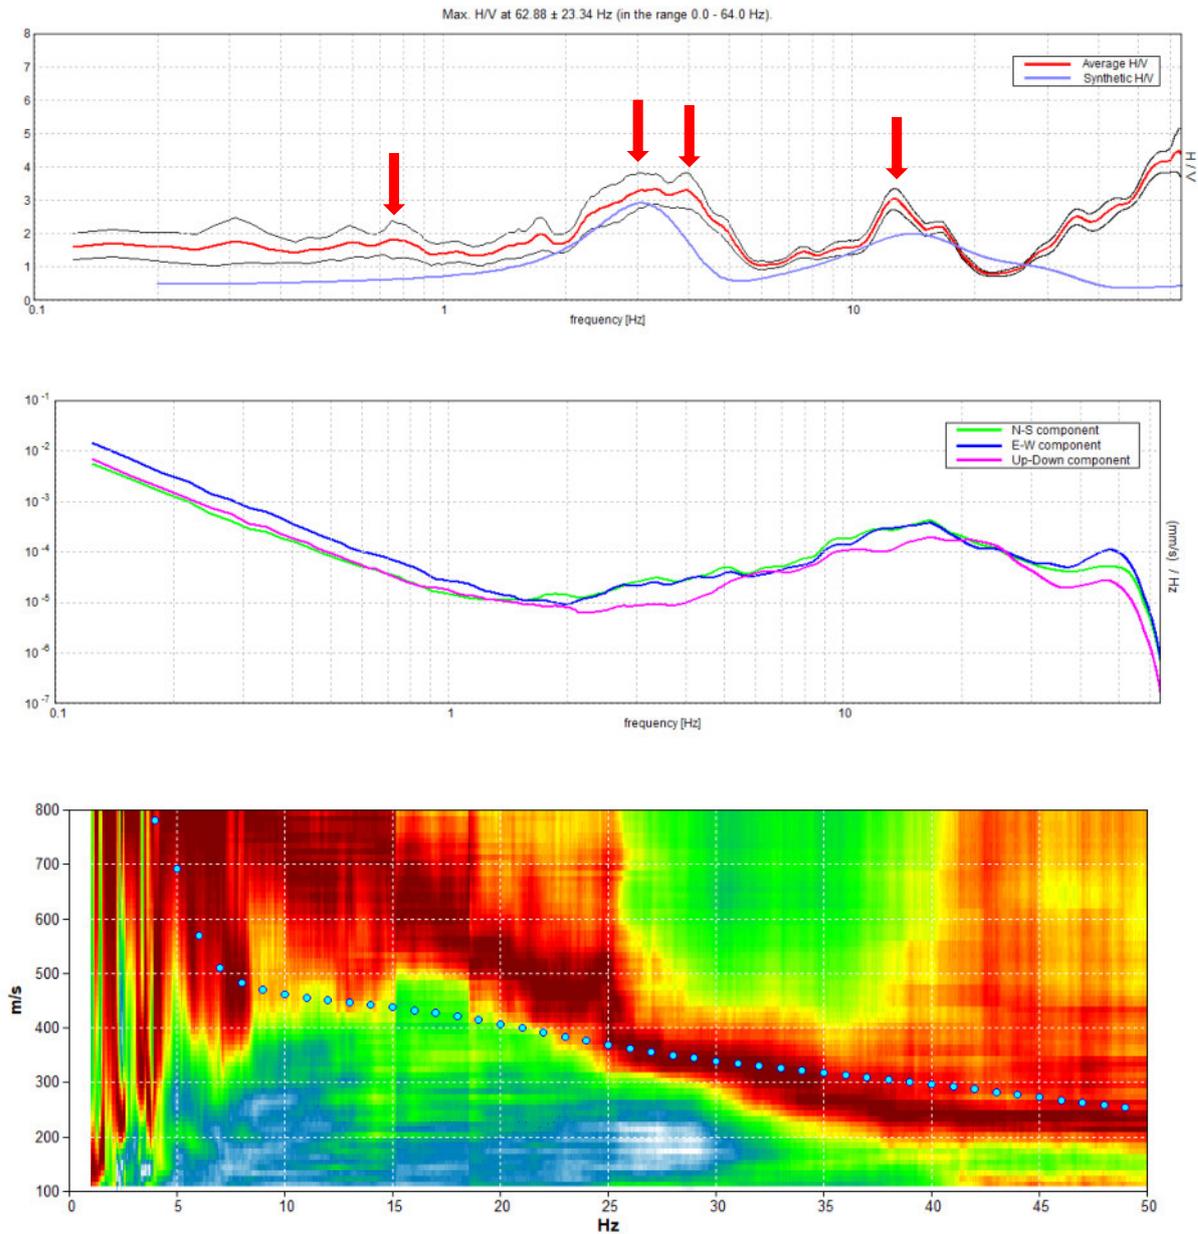
Figura 86 - Interpretazione congiunta delle curve di inversione e H/V. Dall'alto in basso: curva H/V nella prima immagine; spettri delle singole componenti nella seconda immagine, spettro di velocità di fase con modellazione (puntini azzurri) nella terza. Le frecce rosse indicano i picchi di origine stratigrafica.

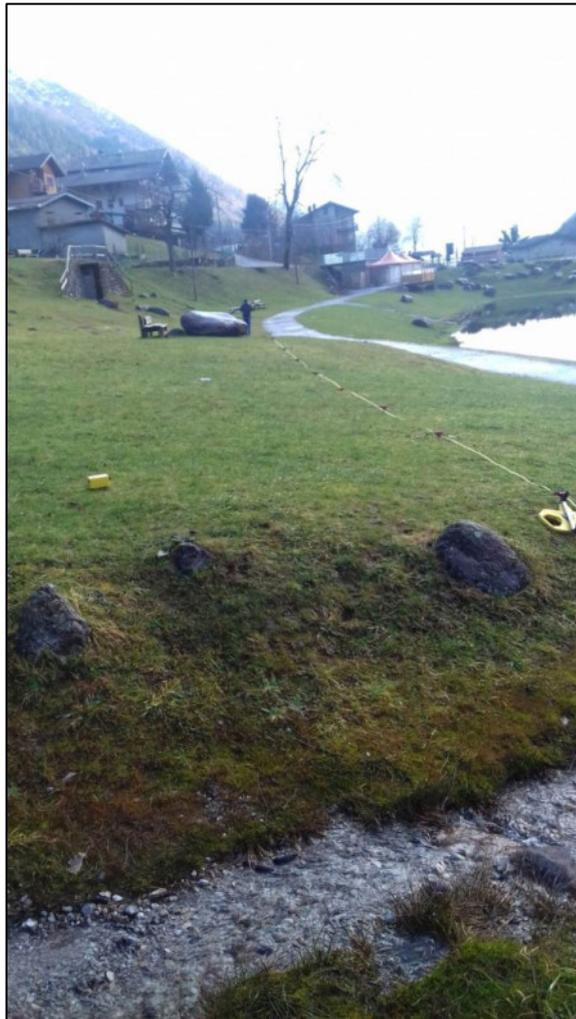
<i>Numero geofoni</i>	<i>Spaziatura geofoni [m]</i>	<i>Lunghezza stendimento [m]</i>	<i>Geofono trigger</i>	<i>Offset [m]</i>	<i>Durata registrazione [s]</i>	<i>Frequenza di campionamento [Hz]</i>
19	3	54	1	9	1	512

**Figura 88 - Esecuzione dell'indagine.**

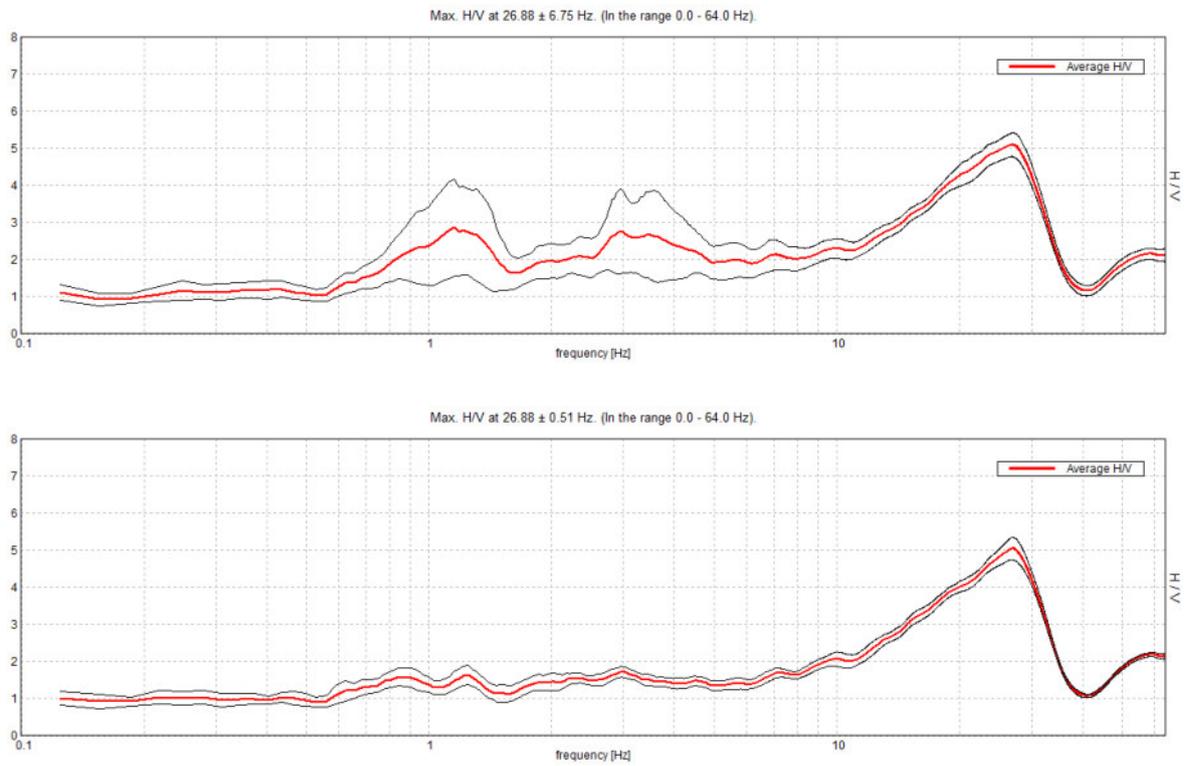
Figura 93 - Curve H/V e deviazione standard prima e dopo la rimozione dei disturbi.

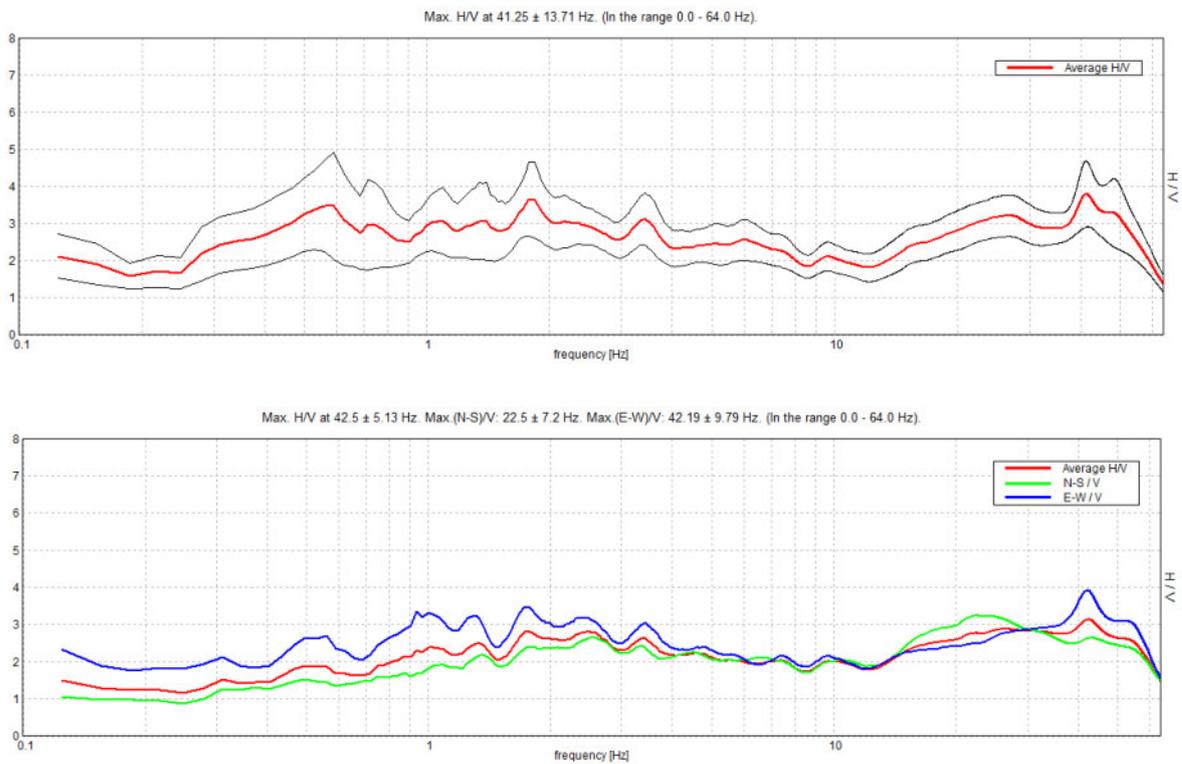
Figura 96 - Curve H/V e deviazione standard prima e dopo la rimozione dei disturbi.

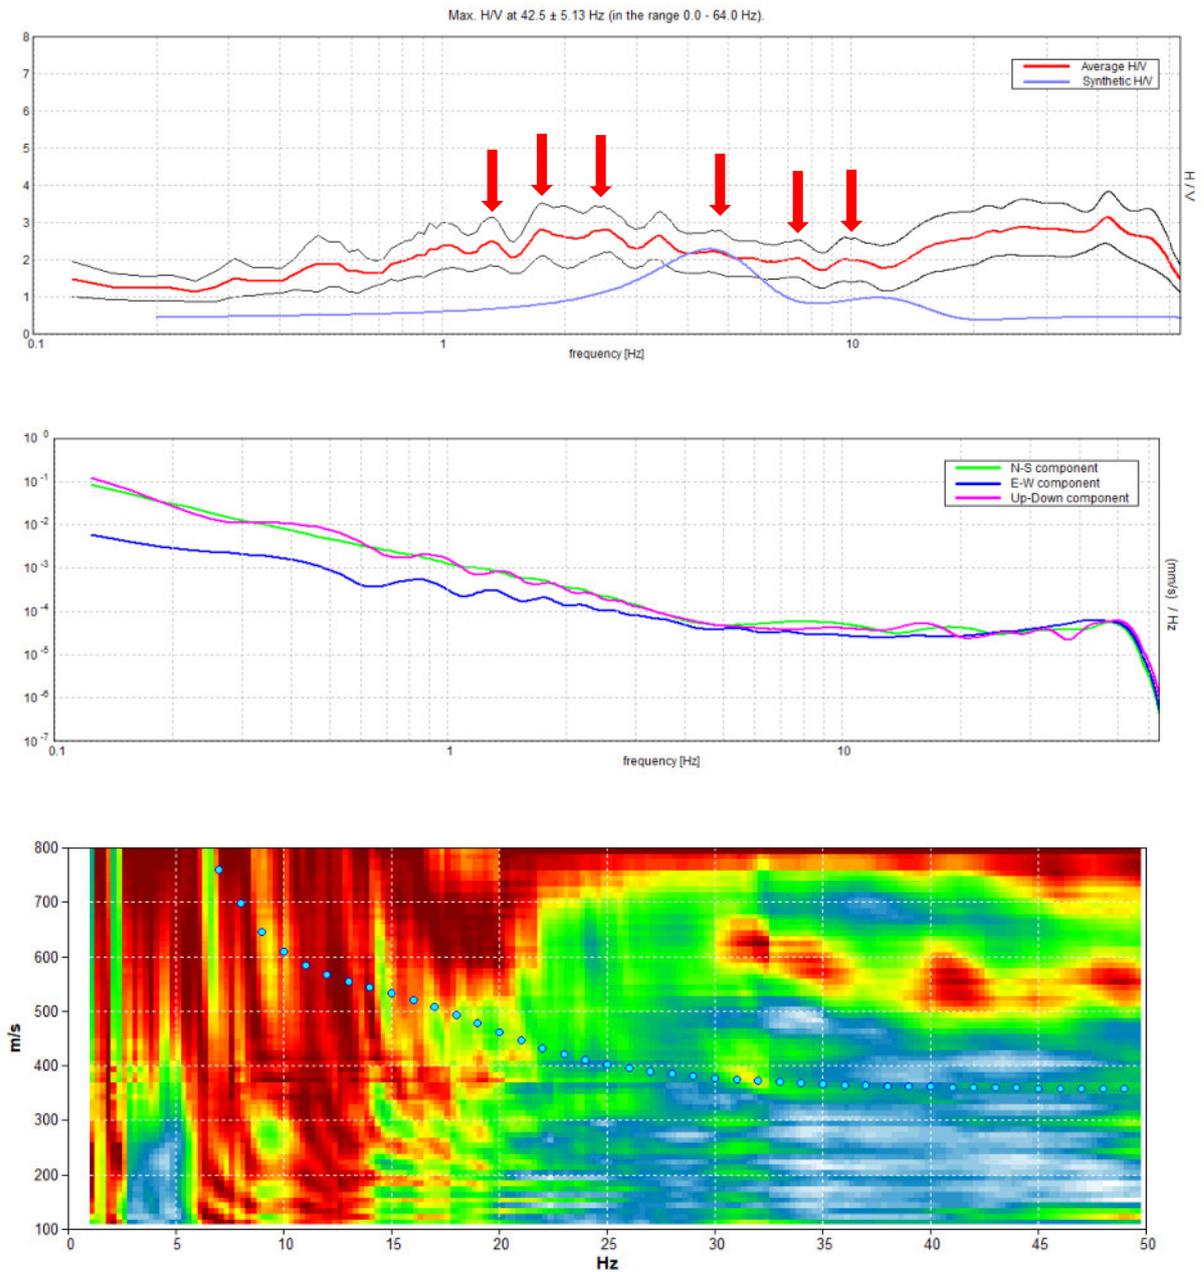
Figura 97 - Interpretazione congiunta delle curve di inversione e H/V. Dall'alto in basso: curva H/V nella prima immagine; spettri delle singole componenti nella seconda immagine, spettro di velocità di fase con modellazione (puntini azzurri) nella terza. Le frecce rosse indicano i picchi di origine stratigrafica.

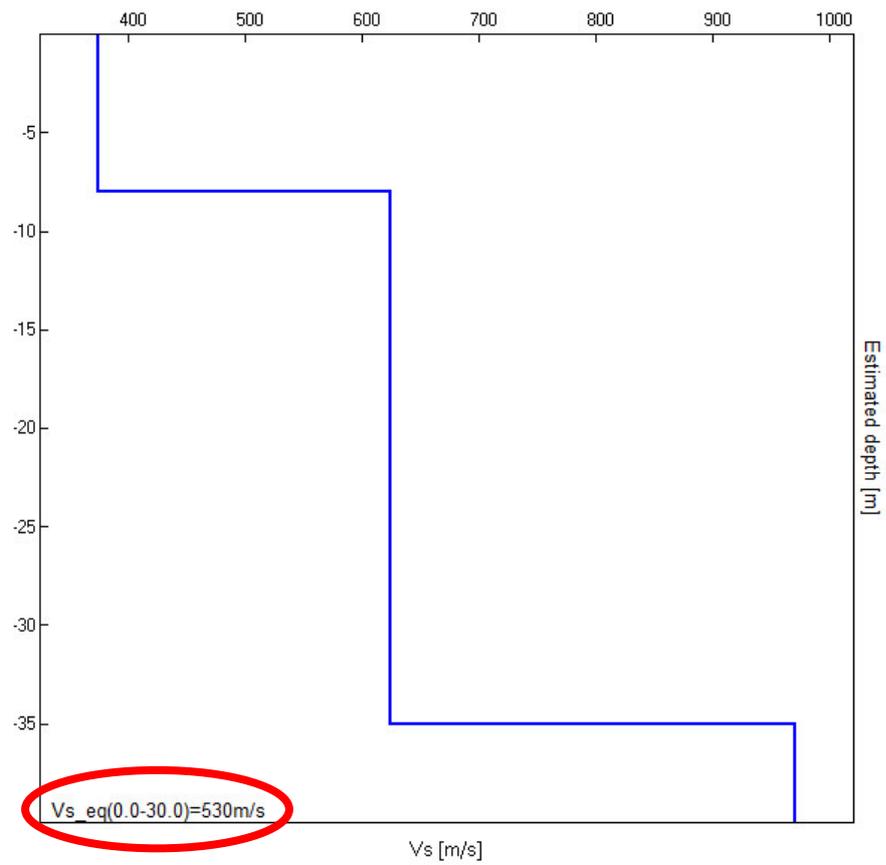
<i>Profondità alla base dello strato [m]</i>	<i>Spessore [m]</i>	<i>Vs [m/s]</i>
8,0	8,0	375
35,0	27,0	624
∞	∞	970

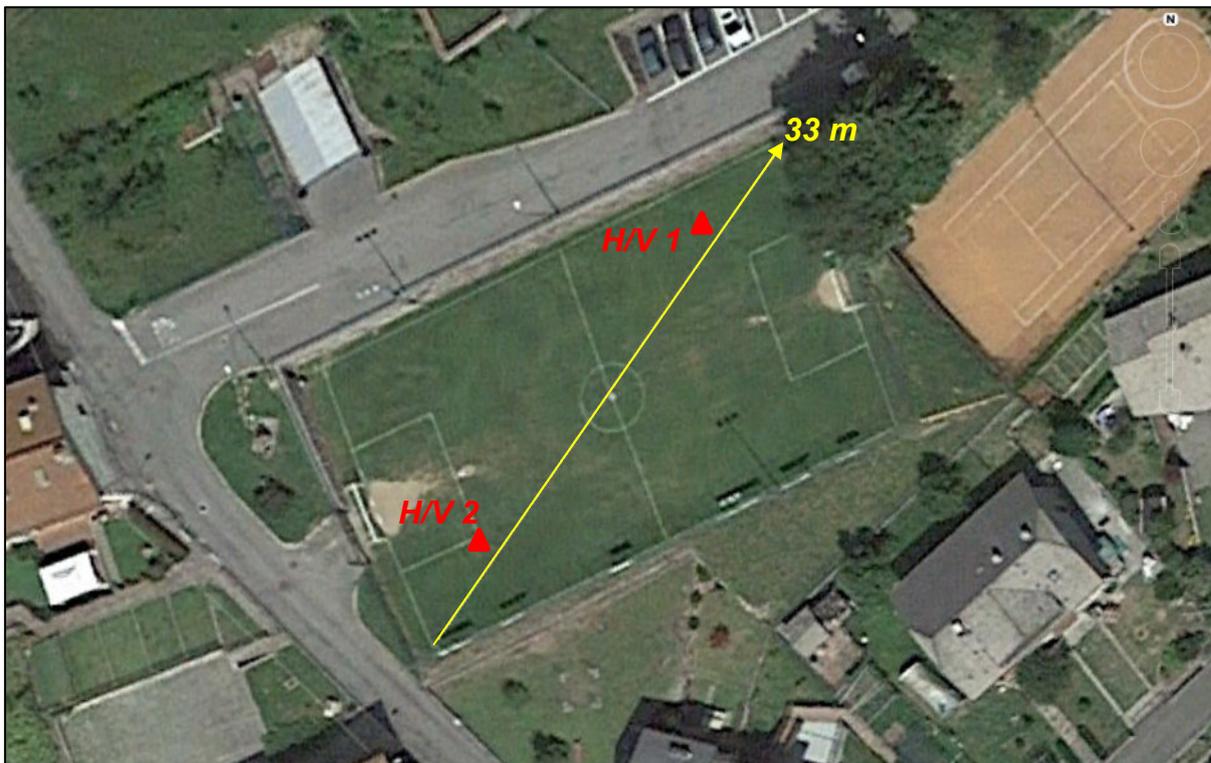
Figura 98 - Ubicazione del sito di intervento su base Google Earth. La freccia indica la numerazione crescente dei geofoni.

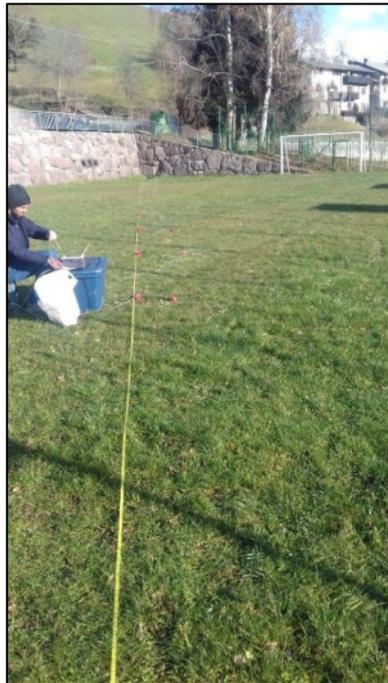
<i>Numero geofoni</i>	<i>Spaziatura geofoni [m]</i>	<i>Lunghezza stendimento [m]</i>	<i>Geofono trigger</i>	<i>Offset [m]</i>	<i>Durata registrazione [s]</i>	<i>Frequenza di campionamento [Hz]</i>
14	3	39	1	9	1	512

**Figura 99 - Esecuzione dell'indagine.**

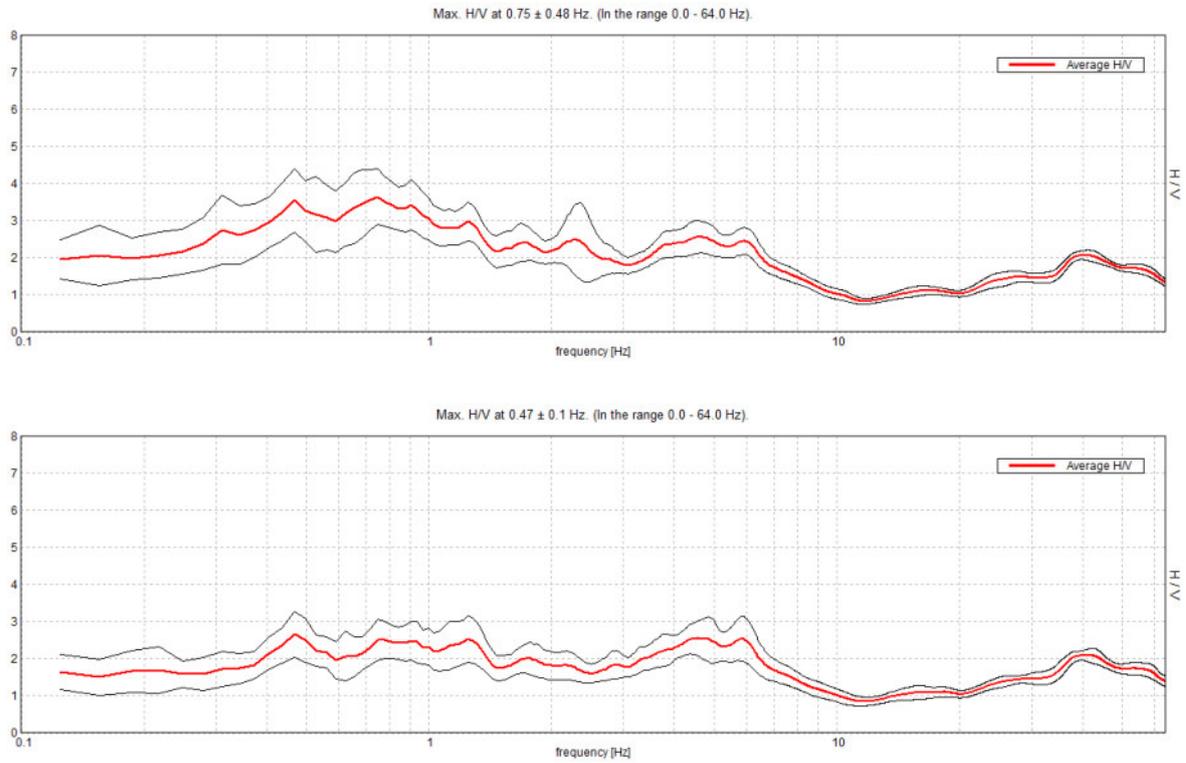
Figura 104 - Curve H/V e deviazione standard prima e dopo la rimozione dei disturbi.

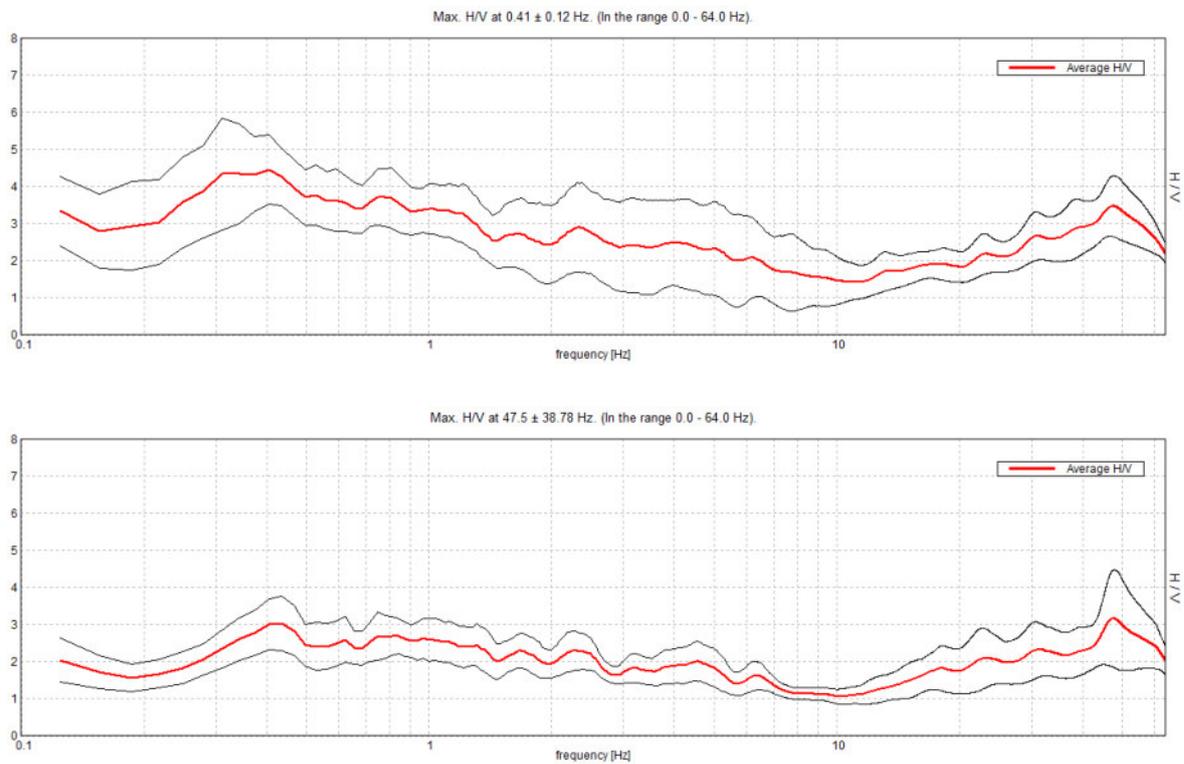
Figura 107 - Curve H/V e deviazione standard prima e dopo la rimozione dei disturbi.

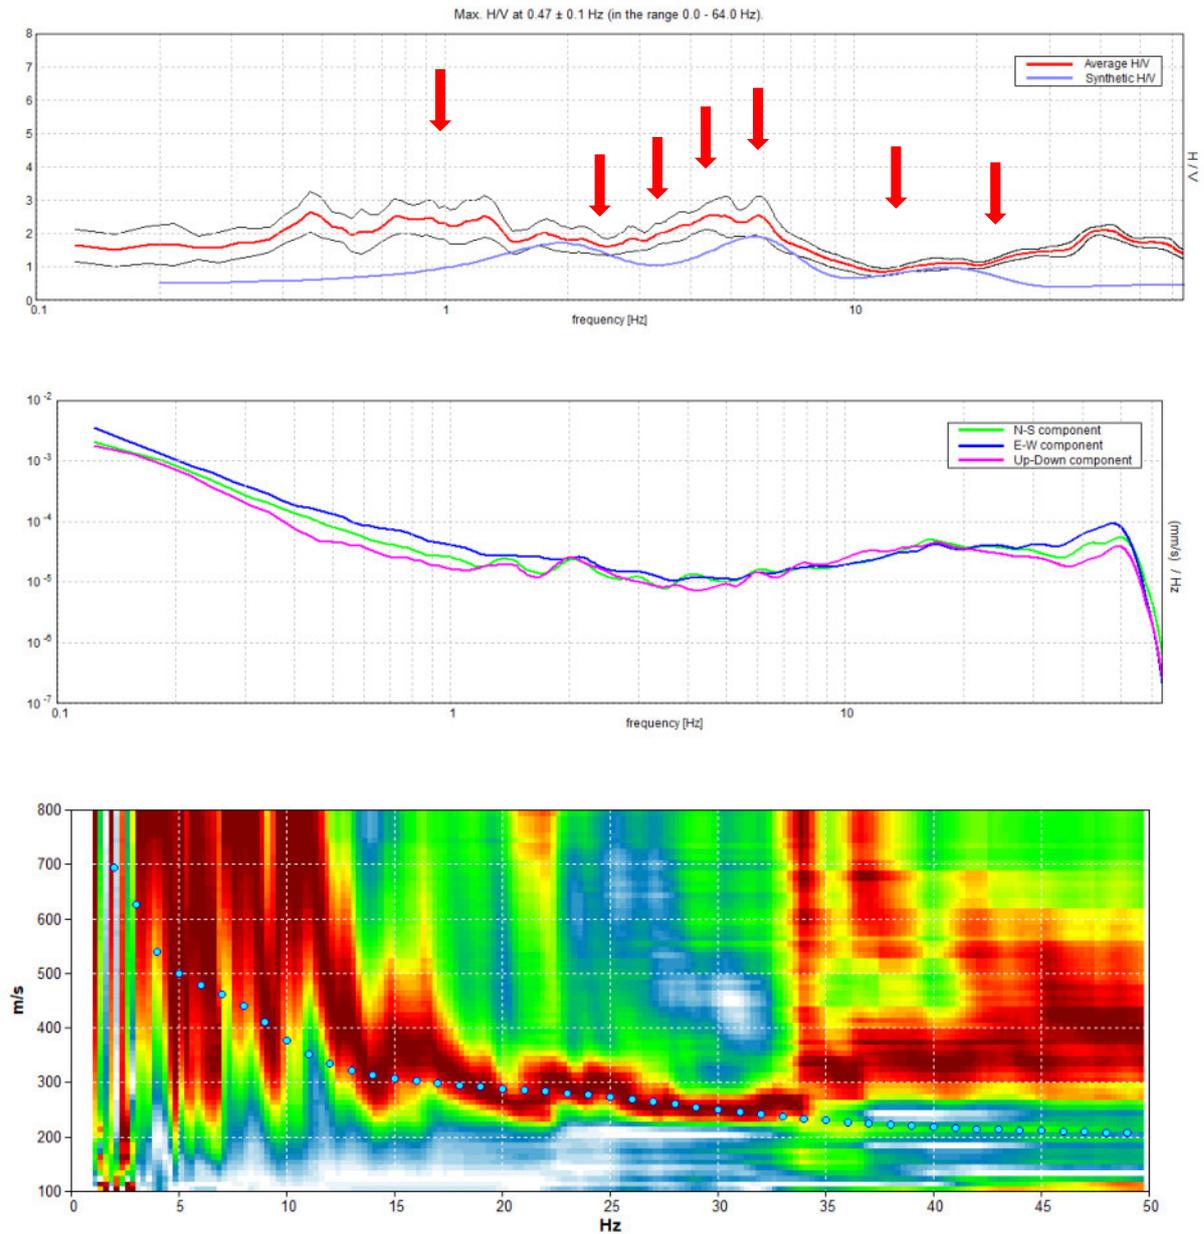
Figura 108 - Interpretazione congiunta delle curve di inversione e H/V. Dall'alto in basso: curva H/V nella prima immagine; spettri delle singole componenti nella seconda immagine, spettro di velocità di fase con modellazione (puntini azzurri) nella terza. Le frecce rosse indicano i picchi di origine stratigrafica.

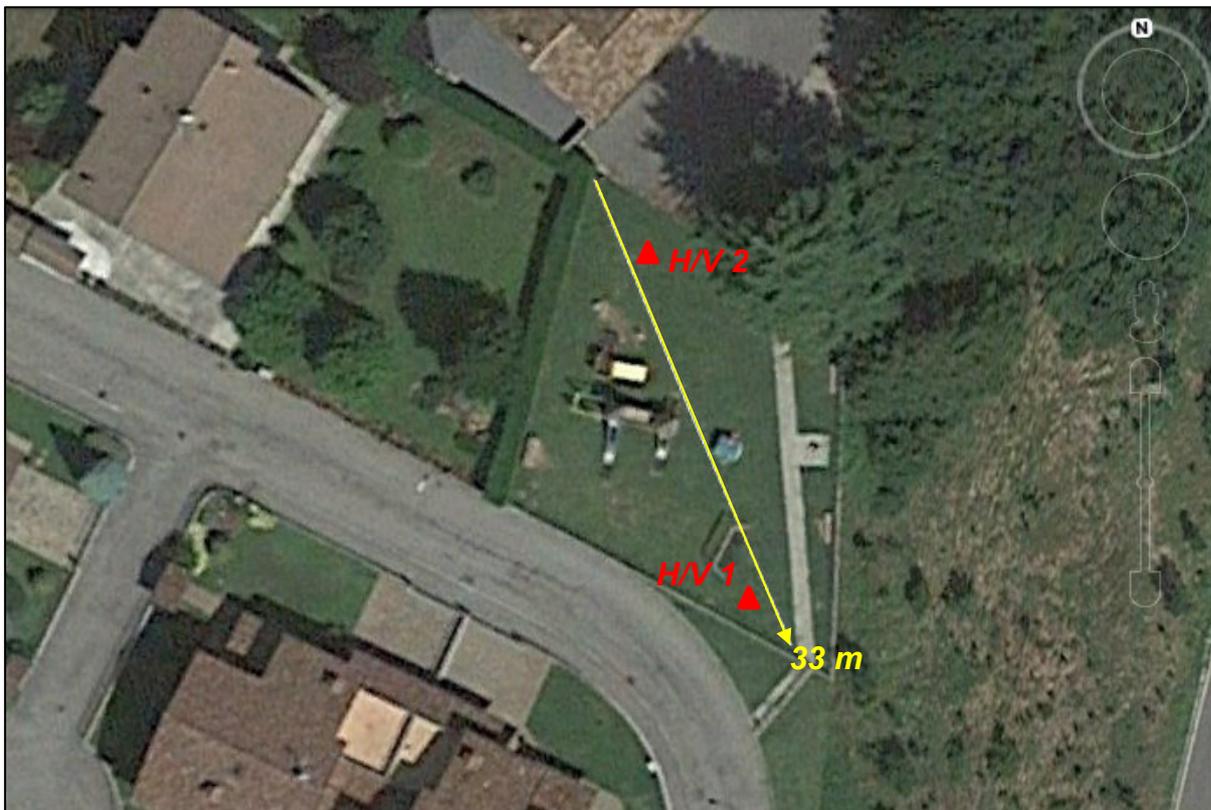
Figura 109 - Ubicazione del sito di intervento su base Google Earth. La freccia indica la numerazione crescente dei geofoni.

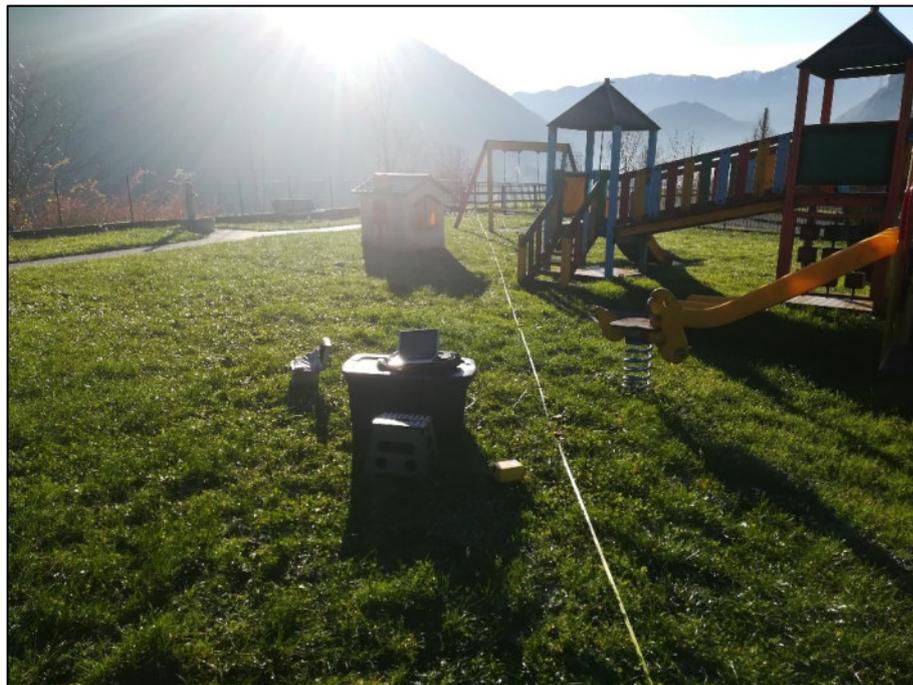
<i>Numero geofoni</i>	<i>Spaziatura geofoni [m]</i>	<i>Lunghezza stendimento [m]</i>	<i>Geofono trigger</i>	<i>Offset [m]</i>	<i>Durata registrazione [s]</i>	<i>Frequenza di campionamento [Hz]</i>
9	3	24	1	9	1	512

**Figura 110 - Esecuzione dell'indagine.**

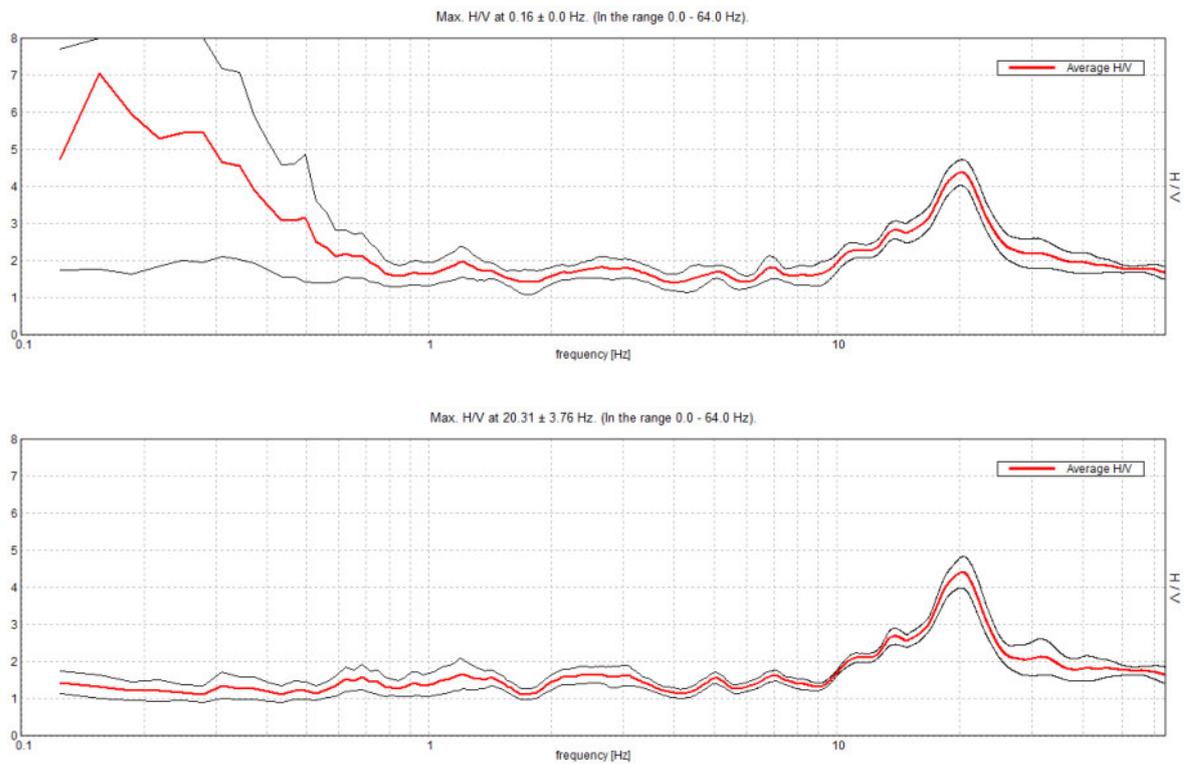
Figura 115 - Curve H/V e deviazione standard prima e dopo la rimozione dei disturbi.

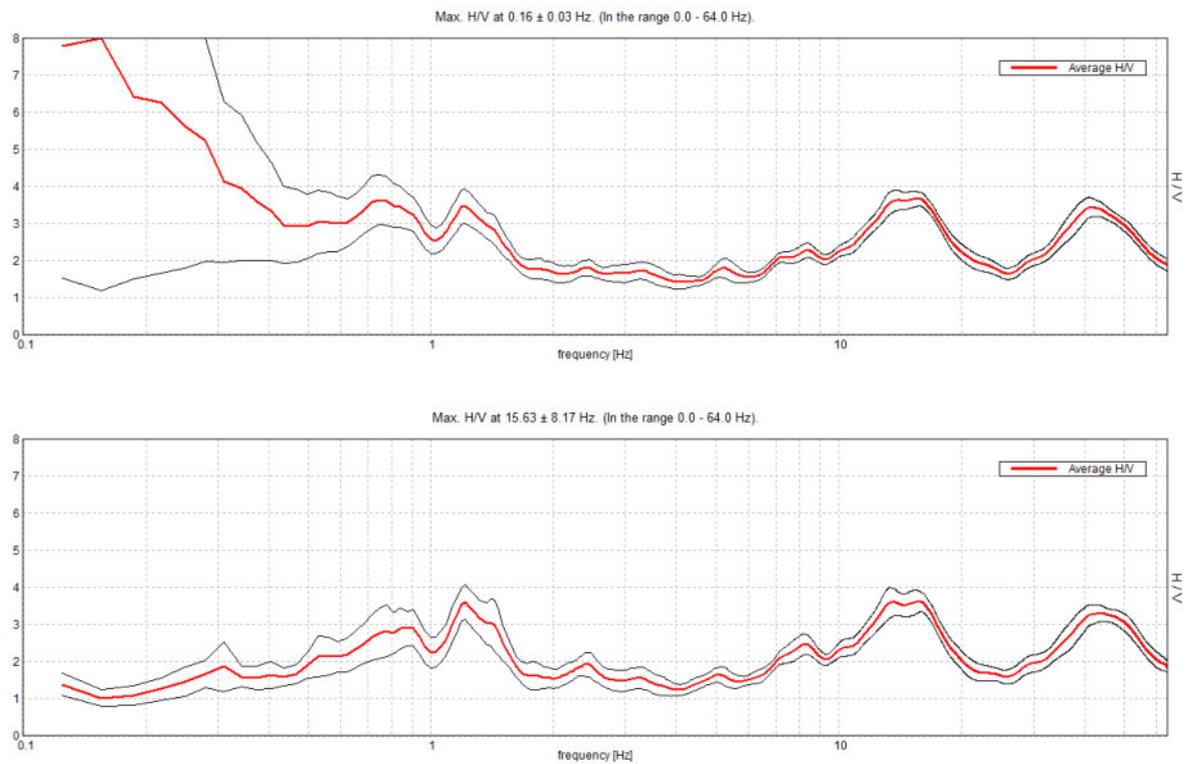
Figura 118 - Curve H/V e deviazione standard prima e dopo la rimozione dei disturbi.

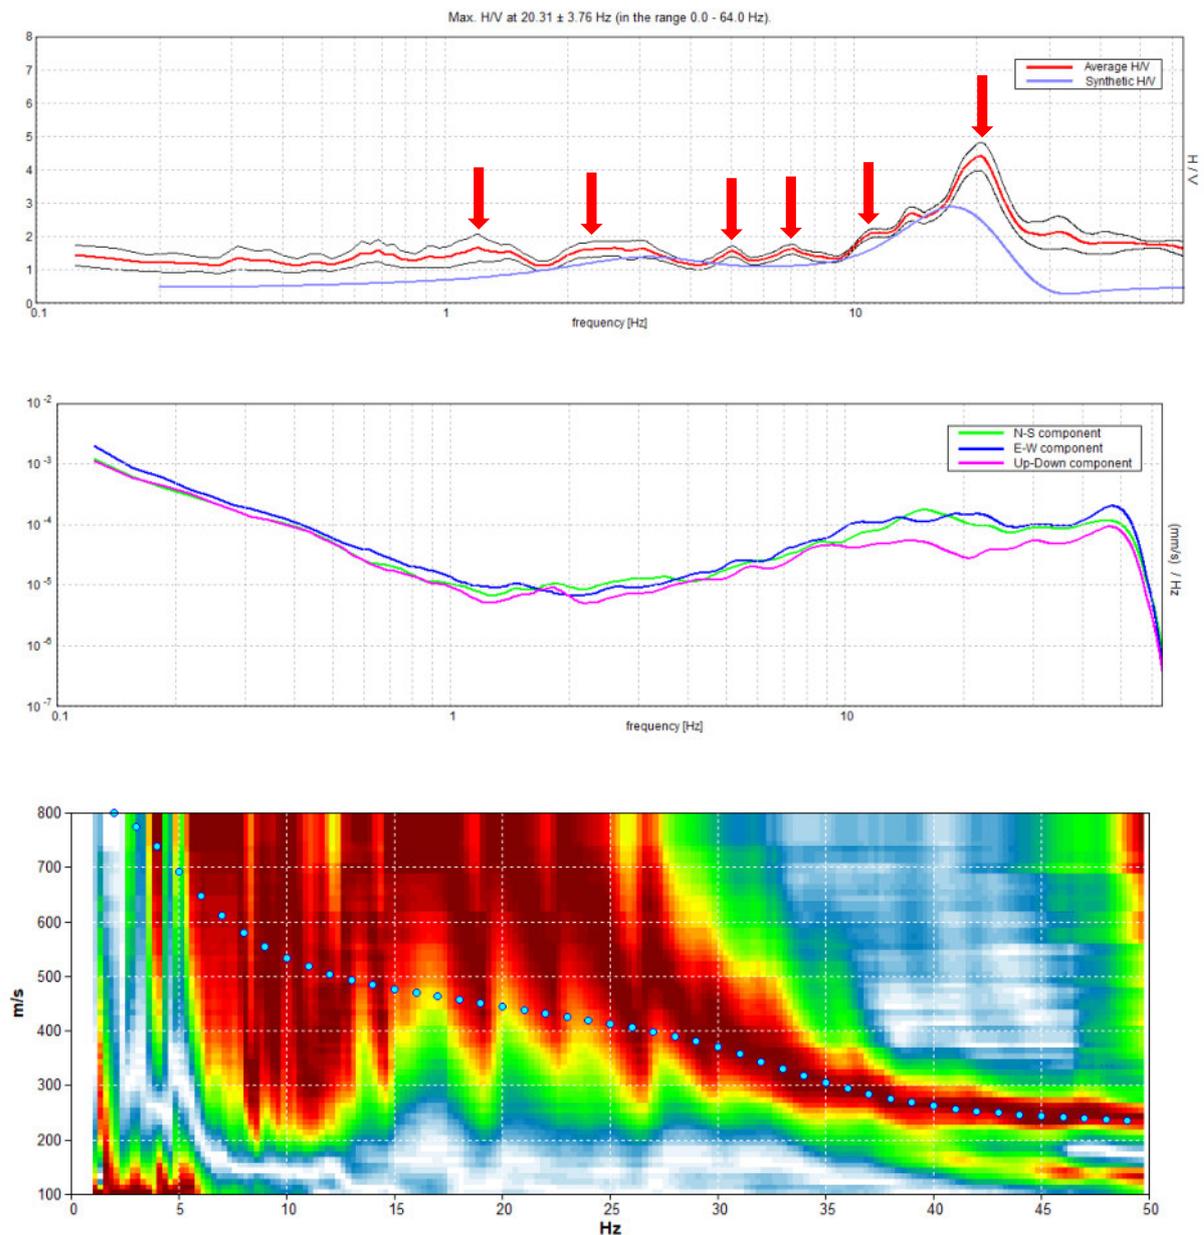
Figura 119 - Interpretazione congiunta delle curve di inversione e H/V. Dall'alto in basso: curva H/V nella prima immagine; spettri delle singole componenti nella seconda immagine, spettro di velocità di fase con modellazione (puntini azzurri) nella terza. Le frecce rosse indicano i picchi di origine stratigrafica.
