COMUNE DI PERFUGAS

PROGETTO A SCALA DI BACINO FUNZIONALE ALLA MANUTENZIONE DELLA RETE IDROGRAFICA (DIRETTIVA C.I. N. 1 DEL 20.05.2015 PER LA MANUTENZIONE DEGLI ALVEI E LA GESTIONE DEI SEDIMENTI)

PROGETTO ESECUTIVO

ALLEGATI ALLA RELAZIONE TECNICA REPORT VEGETAZIONALE

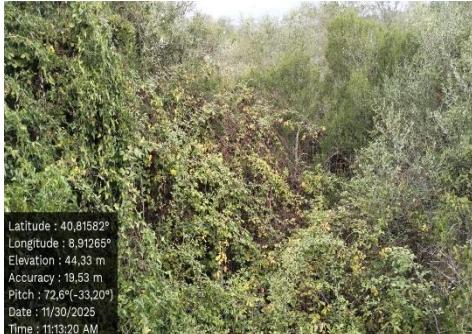
Rio Anzos	Foto 1	Foto 2
<p>Specie rilevate <i>Olmi, salici</i> <i>Tamerice</i> <i>Canne</i> <i>Rovi</i> <i>Essenze erbacee (nessun valore ambientale)</i></p>

<p>Latitude : 40,81582° Longitude : 8,91265° Elevation : 44,33 m Accuracy : 19,53 m Pitch : 72,6°(-33,20°) Date : 11/30/2025 Time : 11:13:20 AM</p>

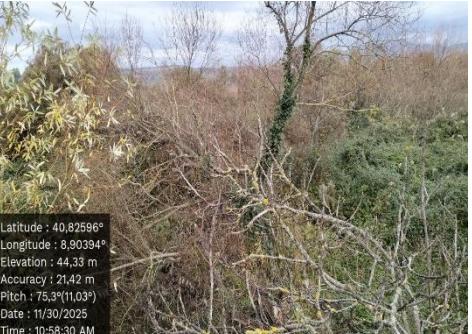
<p>Latitude : 40,82596° Longitude : 8,90394° Elevation : 44,33 m Accuracy : 21,42 m Pitch : 75,3°(11,03°) Date : 1/30/2025 Time : 10:58:30 AM</p>
	Tipologia di vegetazione	Arborea, arbustiva, erbacea
	Densità relativa	100%
	Altezza media	3,50 m
	Diametro medio	<15 cm
	Scabrezza attuale	0,06
	Note descrittive	<p>Vegetazione di sponda e di fondo canale a disseminazione naturale tipica di aree contermini a territori inculti ed a ricolonizzazione naturale.</p> <p>Numero essenze arboree: 3 x mq</p>

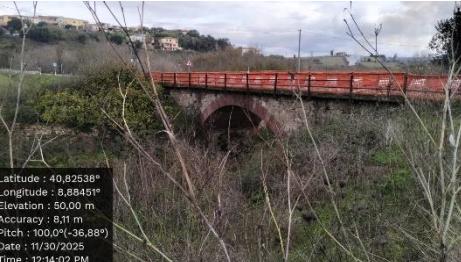
Riu Idda (Badde e Linos)	Foto 1	Foto 2
<p>Specie rilevate <i>Olmi, salici</i> <i>Tamerice</i> <i>Canne</i> <i>Rovi</i> <i>Essenze erbacee (nessun valore ambientale)</i></p>

<p>Latitude : 40,82538° Longitude : 8,88451° Elevation : 50,00 m Accuracy : 8,11 m Pitch : 100,0°(-36,88°) Date : 11/30/2025 Time : 12:14:02 PM</p>

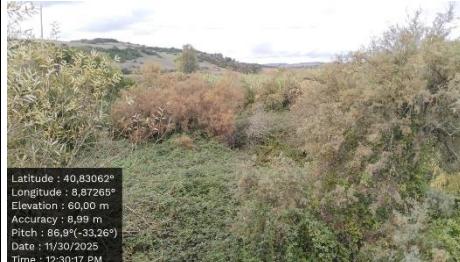
<p>Latitude : 40,83062° Longitude : 8,87265° Elevation : 60,00 m Accuracy : 8,99 m Pitch : 86,9°(-33,26°) Date : 11/30/2025 Time : 12:30:17 PM</p>
<p>Tipologia di vegetazione Arborea, arbustiva, erbacea</p>		
<p>Densità relativa 100%</p>		
<p>Altezza media 3,50 m</p>		
<p>Diametro medio <15 cm</p>		
<p>Scabrezza attuale 0,06</p>		
<p>Note descrittive Vegetazione di sponda e di fondo canale a disseminazione naturale tipica di aree contermini a territori inculti ed a ricolonizzazione naturale. Numero essenze arboree: 2 x mq</p>

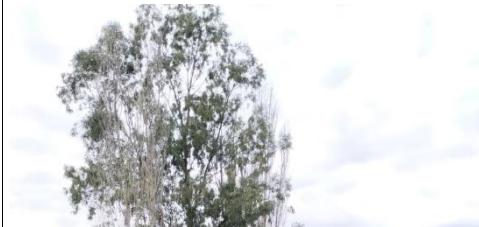
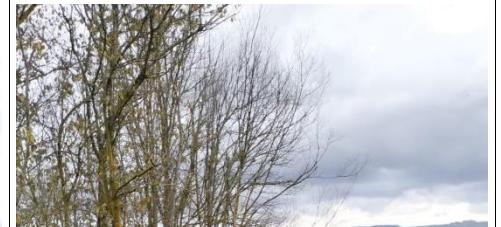
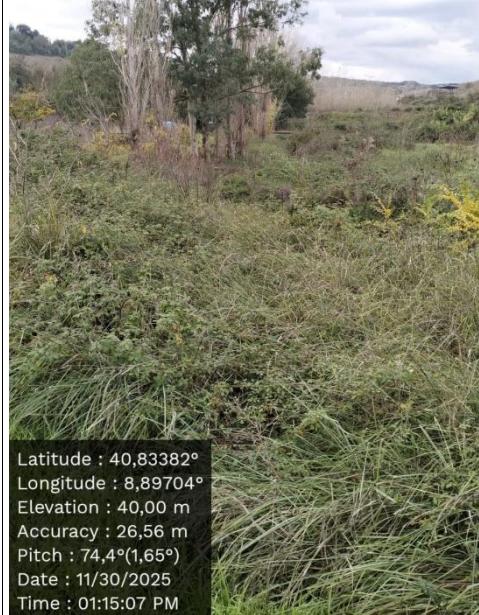
Rio Calvai	Foto 1	Foto 2
<p>Specie rilevate <i>Pioppi, olmi, salici</i> <i>Tamerice</i> <i>Canne</i> <i>Rovi</i> <i>Essenze erbacee (nessun valore ambientale)</i></p>

<p>Tipologia di vegetazione Arborea, arbustiva, erbacea</p> <p>Densità relativa 100%</p> <p>Altezza media 6 m</p> <p>Diametro medio <15 cm</p> <p>Scabrezza attuale 0,06</p> <p>Note descrittive Vegetazione di sponda e di fondo canale a disseminazione naturale tipica di aree contermini a territori inculti ed a ricolonizzazione naturale. Numero essenze arboree: 2 x mq</p>

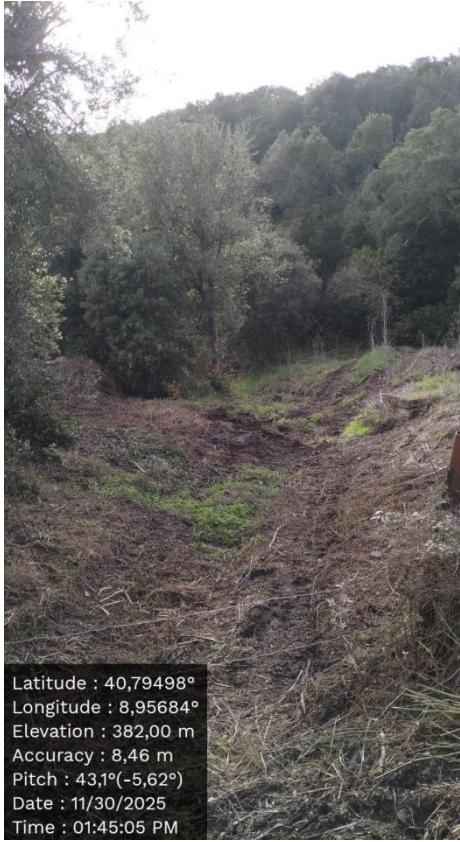
Rio Tortu	Foto 1	Foto 2
<p>Specie rilevate <i>Essenze erbacee (nessun valore ambientale)</i></p>

<p> Latitude : 40,79498° Longitude : 8,95684° Elevation : 382,00 m Accuracy : 8,46 m Pitch : 43,1°(-5,62°) Date : 11/30/2025 Time : 01:45:05 PM </p>

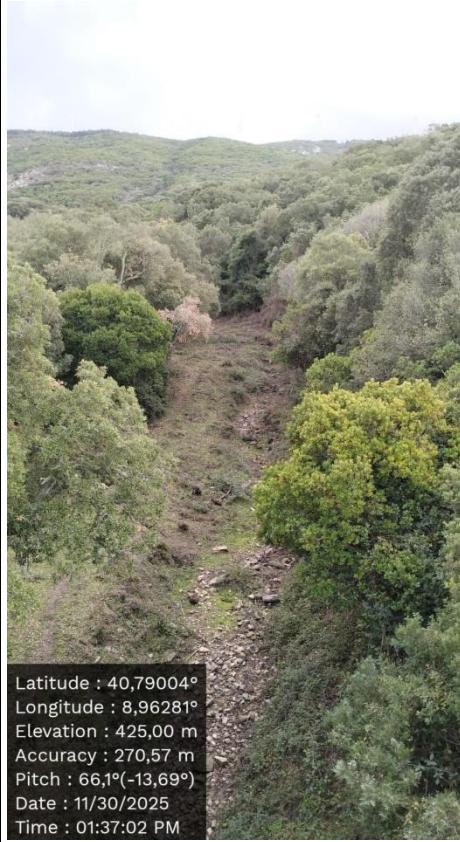
<p> Latitude : 40,79004° Longitude : 8,96281° Elevation : 425,00 m Accuracy : 270,57 m Pitch : 66,1°(-13,69°) Date : 11/30/2025 Time : 01:37:02 PM </p>
<p>Tipologia di vegetazione Erbacea</p> <p>Densità relativa 10%</p> <p>Altezza media 20 cm</p> <p>Diametro medio 0</p> <p>Scabrezza attuale 0,06</p>		
<p>- rio oggetto di manutenzione. Lavori conclusi 2024</p>

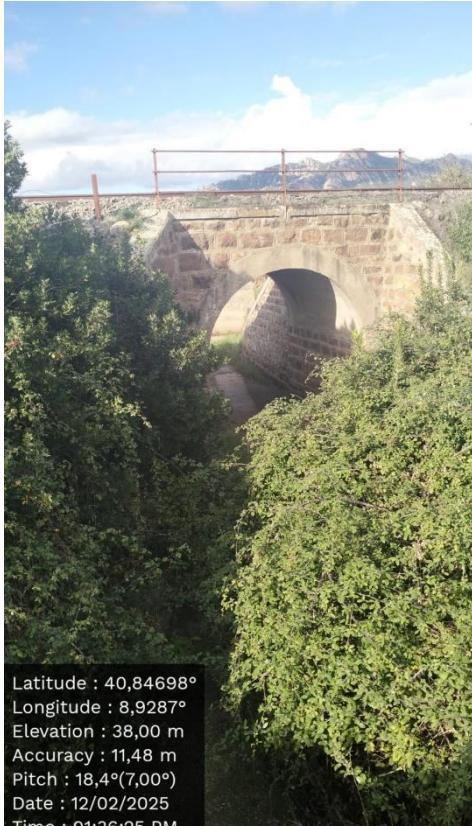
Rio Pedri (FIUME_79548)		Foto 1	Foto 2
<p>Specie rilevate</p> <p>Tamerice</p> <p>Rovi</p> <p>Essenze erbacee (nessun valore ambientale)</p>

<p> Latitude : 40,84698° Longitude : 8,9287° Elevation : 38,00 m Accuracy : 11,48 m Pitch : 18,4°(7,00°) Date : 12/02/2025 Time : 01:36:25 PM </p>

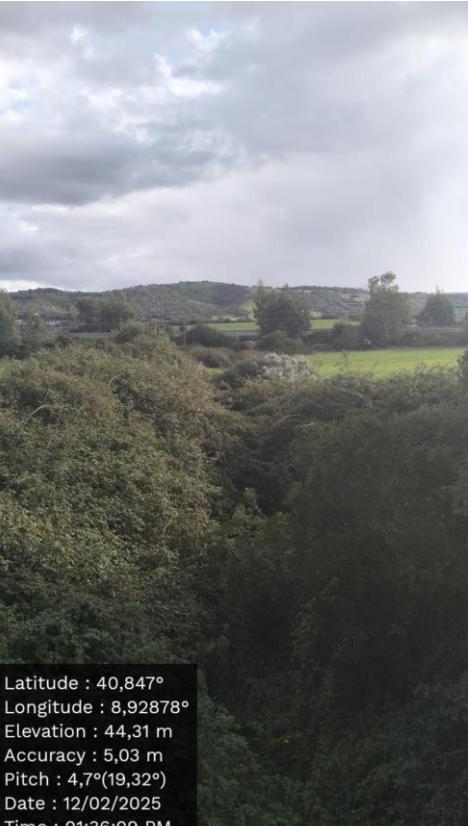
<p> Latitude : 40,847° Longitude : 8,92878° Elevation : 44,31 m Accuracy : 5,03 m Pitch : 4,7°(19,32°) Date : 12/02/2025 Time : 01:36:09 PM </p>
<p>Tipologia di vegetazione</p> <p>Arbustiva, erbacea</p> <p>Densità relativa</p> <p>100%</p> <p>Altezza media</p> <p>1,0 m</p> <p>Diametro medio</p> <p><5 cm</p> <p>Scabrezza attuale</p> <p>0,05</p>			
<p>Note descrittive</p> <p>Vegetazione di sponda e di fondo canale a disseminazione naturale tipica di aree contermini a territori inculti ed a ricolonizzazione naturale.</p> <p>Numero essenze arboree: nessuna</p>
