COMUNE di TISSI - SS

Piano per l'Eliminazione delle Barriere Architettoniche

2 - RILEVI URBANI

SCHEDE DI RILIEVO

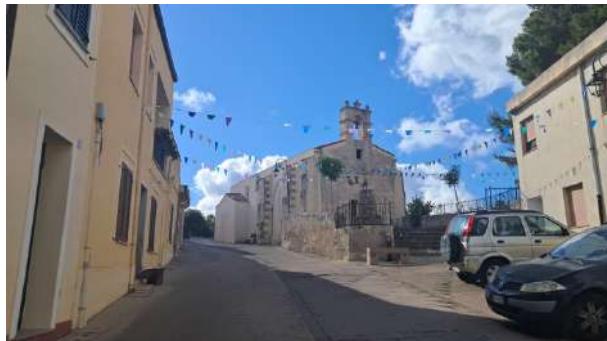
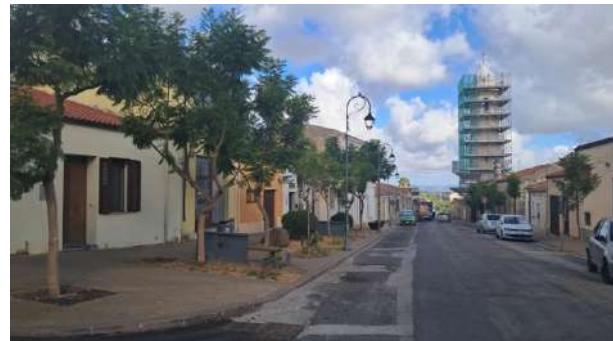
Codice – Nome via	U01	Via Roma
Zona – Orientamento	Tissi	Da via Sassari

ACCENTUATO	LIEVE	VARIABILE	ASSENTE
	X		X

Tratto finale 40m	LATO Sinistro	LATO Destro
	X	X

Via Mulas	X	NO	NO
Via Municipale	X	NO	
Via Ing. Serra (verso municipio)	X (1 scal)	NO	SI
Via Cavour/Brigata Sassari	X	NO	NO

- Presente parco in via Brigata Sassari/via Cavour.
- Velocità eccessiva automezzi.
- Poche panchine.
- Nel secondo tratto pendenza accentuata per una persona con disabilità motoria.
- Dopo la chiesa: presenza albero con griglia X che restringe il percorso pedonale.
- Via Matteotti con lieve pendenza e senza percorso laterale; via Diaz è molto usata.
- Farmacia esterna PA/A, attrav. assente; stallo riservato assente; accesso A ; porta A.
- Lavori in corso: nel campanile; per la pavimentazione (
- Intervento: realizzare banchina pedonale lato DX; parte bassa arrivando da Brigata Sassari.
- Intervento: da via Roma verso via Cavour e via Brigata Sassari – uso pedonale della strada – realizzare delimitazione della banchina pedonale.
- Intervento: incrocio via ing. Serra necessaria asfaltatura.

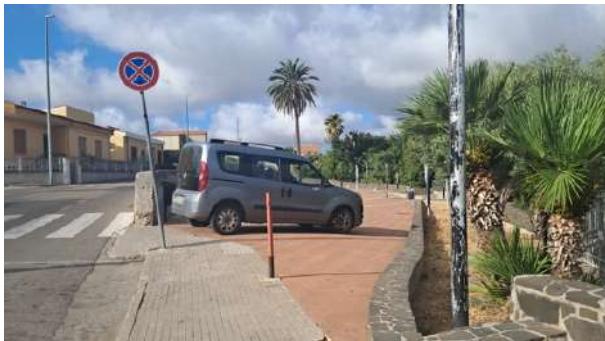
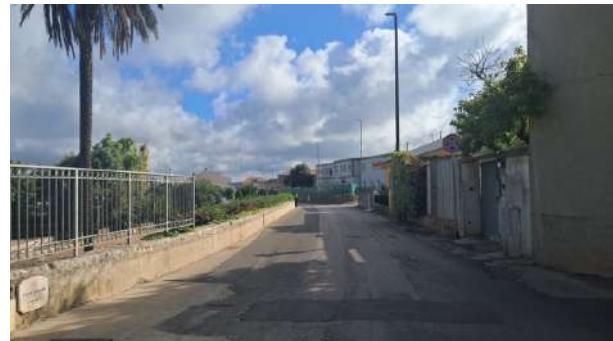
<i>ytCodice – Nome via</i>	U02a	SP3 Via Brigata Sassari (tratto 2)
<i>Zona – Orientamento</i>	Tissi	Da via Italia

LATO Sinistro	LATO Destro
	X dopo 40m X 2 passi carri con 4 scalini fino a via Idda	X radice albero sollevata poi X
	X (con puntuale palo <86 da ricollocare) dietro scuola	X dopo 20m passi carrai con 4 scal X
		X

Via Paris de Idda	X (2 scal)	NO	NO
Piattaforma (rialzata fermata)	X	NO	SI

- Distanza da Sassari ca. 9 Km.
- Intervento: installare rallentare per veicoli nell'incrocio via Sassari/via Italia.
- Alzata elevata marciapiedi lato DX.
- Davanti scuola, ricollocare cestino sul marciapiede che interrompe linea guida non vedenti.
- Interventi: tra via Dante/ via Roma fare banchina per viabilità pedonale in sicurezza.
Demolire tratto muro Belvedere per agevolare l'accesso al parco dalla scuola.

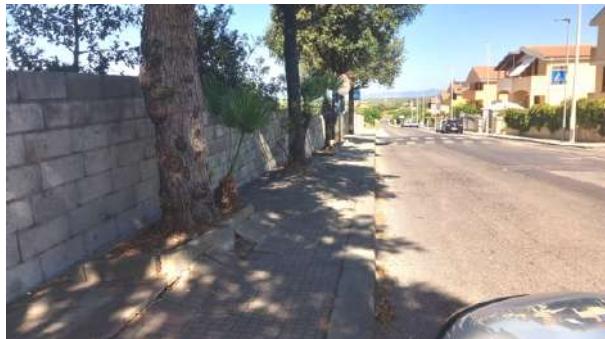
Codice – Nome via	U02b	Via Brigata Sassari (tratto 1)
Zona – Orientamento	Tissi	Da ingresso Tissi, Lottizzazione

ACCENTUATO	LIEVE	VARIABILE	ASSENTE
	X	X	X

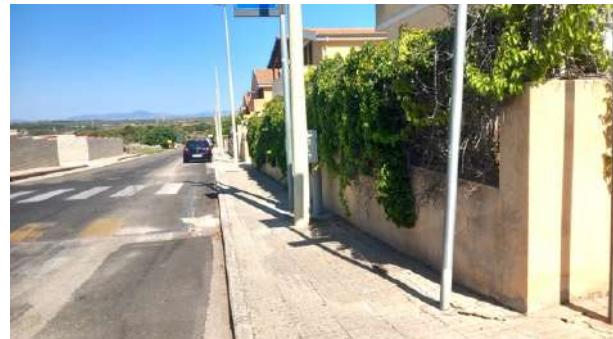
LATO Sinistro		LATO Destro	
	X		X	
Dopo 50m via Morandi interna 2 nuovo marciapiede ampia con fermata DX	XXX	puntuali interruzione	X	40m poi XXX con sollevamento radice X 6 alberi
Dopo via Morandi lottizzazione	X		X	XXX

Rialzato	X (2 scal)	NO	NO
h. via Berlinguer	X (1 scal)	NO	SI

- Marciapiedi con alzata elevata.
- Lottizzazione residenziale in via Morandi e aree verdi; marciapiede lato DX con area giochi **XXX**; (pendenza elevata); dopo la curva di nuovo pianeggiante **X**.
- 1 attravers. interno NA (1 scal); accesso parco 2: stallo riservato assente; giardino Fenologico.

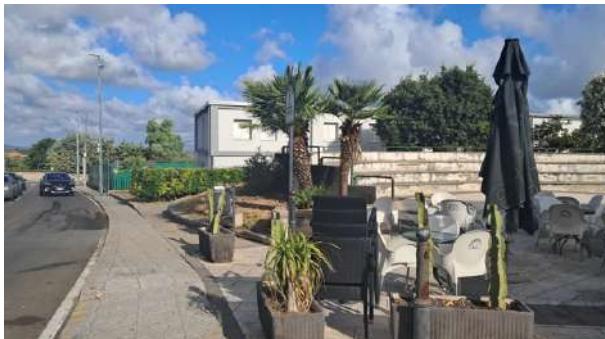
Codice – Nome via	U03	Via Dante
Zona – Orientamento	Tissi	Da via Brigata Sassari

ACCENTUATO	LIEVE	VARIABILE	ASSENTE
	X	X	X

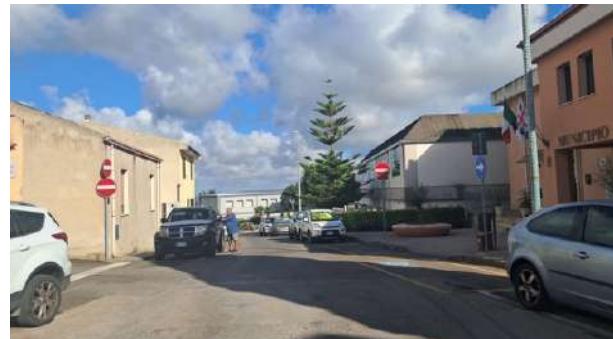
LATO Sinistro	LATO Destro
Dopo 40m dal bar	X	X
	X	X
Tratto 2		X

Via Risorgimento (con 1 scal lato SX)	X	NO	SI
Via Pinna – pedoni in strada	X	NO	SI
Via Brigata Sassari	X	NO	SI

Inizio via	X (2 scal e scivoli ripidi)	NO	Lungo
Fare secondo attrav. H. municipio /bar	assente

- Presenza passi carrai nel lato DX del marciapiede.
- Previsti interventi per migliorare il sistema della sosta ingresso/uscita scuola.
- Interventi: fare attraversamento rialzato h. scuola via e ricollocare pali.
- Interventi: migliorare accesso municipio con linea guida di supporto/ corrimano.
- Dal municipio via Gerolamo Pinna: poco trafficata con pedoni in strada; pianeggiante poi lieve pendenza X
- Incrocio via Paris de Idda: lato Dx 2 pali e scalini non consentono l'uso del marciapiede.
- Pavimentazione del marciapiede granulosa.
- Fino al bar/biblioteca, lato SX con interruzione, dislivello, palo.
- Presente negozio market nel tratto alto.
- Presente ambulatorio: pendenza esterna NA; stallo assente; accesso X ; porta X.

nota: fare raccordo stallo fronte scuola

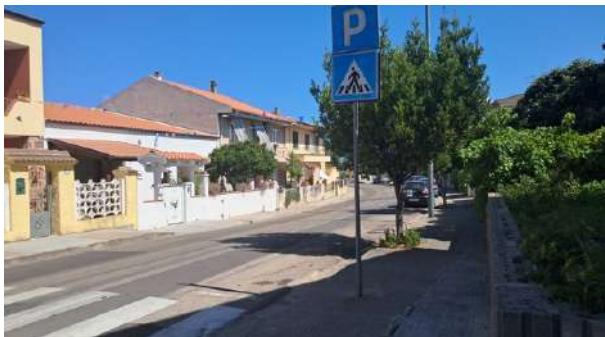
Codice – Nome via	U04	Via Italia
Zona – Orientamento	Tissi	Da via Brigata Sassari a via Europa

ACCENTUATO	LIEVE	VARIABILE	ASSENTE
	X	X	x

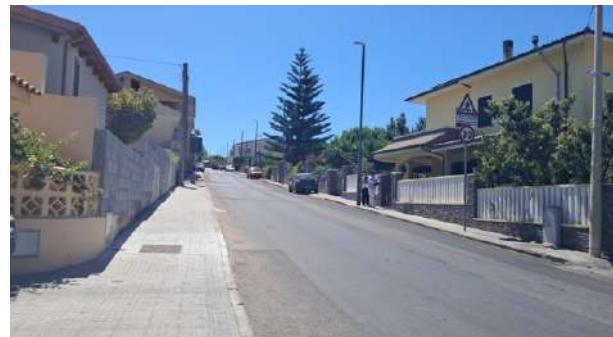
Da via Risorgimento	LATO Sinistro		LATO Destro	
	X	Pozi	X	X

Via Sassari (stretto col monumento angolo strada)	X	NO	SI
Via Strada per Sassari	X	NO	NO
Via Molinu (da asfaltare)	X (2 scal)	NO	Si da asfaltare
Via Risorgimento	X (2 scal)	NO	SI
Via Europa	X	NO	SI

Parco e fermate bus	X (2 scal)	NO	No corrono e lungo alla fermata
Piattaforma Rialzata dopo via Molinu (da raccordare)	X (2 scal)	NO	Si/NO

- Ampliare marciapiede lato Sx fino ingresso area cani; fare attraversamento per uso marciapiede lato Dx.
- Marciapiede lato Sx occupato dalla sosta e stretto rispetto alla pendenza.
- Interruzione ca. 4m all'incrocio via Utturinu Molinu.
- Da via Risorgimento: marciapiedi ampi con interruzioni passi carri lato Sx con sosta; senso unico con assenza o lieve pendenza poco trafficata **X**.
- Intervento necessaria asfaltatura carreggiata a fine via.
- Sosta auto nei marciapiedi: inserire paletti dissuasori e sensibilizzazione per evitare soste.
- Fare piattaforma rialzata fra le 2 fermate bus e l'accesso al parco.
- Aumentare scivoli per scendere dai marciapiedi.

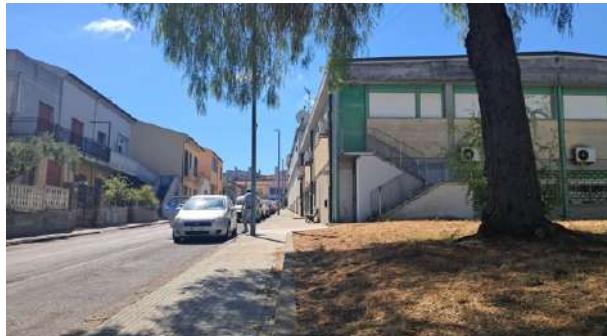
Codice – Nome via	U05	Via Paris de Idda
Zona – Orientamento	Tissi	Da via Gerolamo a via Brigata Sassari

ACCENTUATO	LIEVE	VARIABILE	ASSENTE
X arrivando h. municipio		x		X

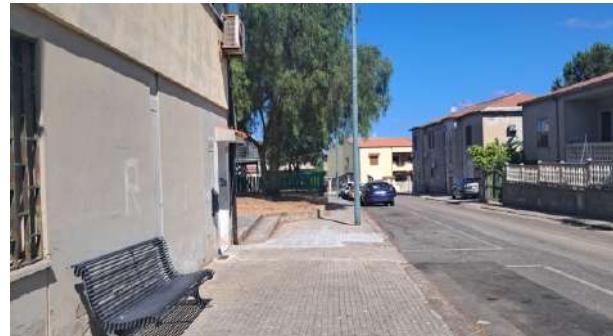
LATO Sinistro	LATO Destro
X 30m poi XX		X ultimi 20m X

Via Gerolamo (assente ma pianeggiante)	X	NO	Si-no
Via Sassari	X	NO	si

Fine via	X (2 scal)	NO	Si (ma lungo)
----------	------------	----	---------------

- Area verde ombreggiata da rendere accessibile e da attrezzare; connessione pedonale verso piazza Impastato, il municipio e la biblioteca.

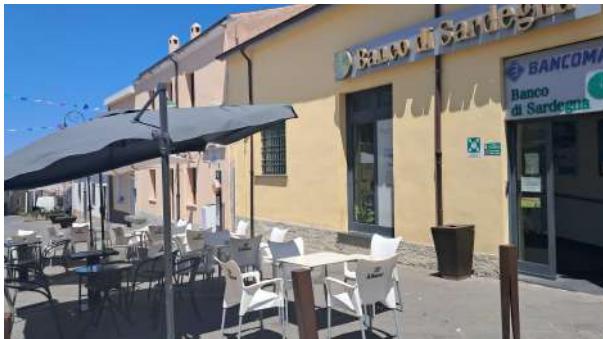
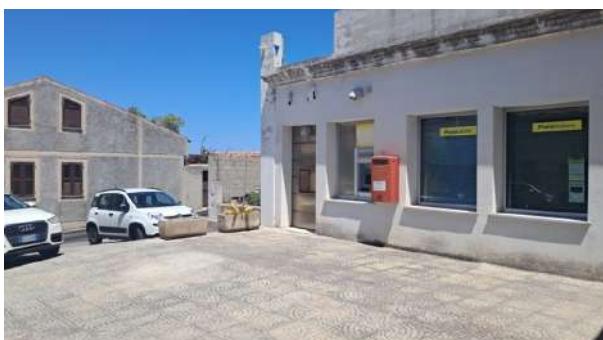
Codice – Nome via	U06	Via Municipale
Zona – Orientamento	Tissi	Da via Mulas

ACCENTUATO	LIEVE	VARIABILE	ASSENTE
	X		X	X

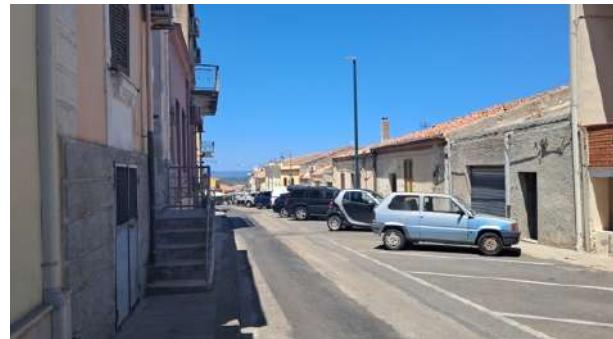
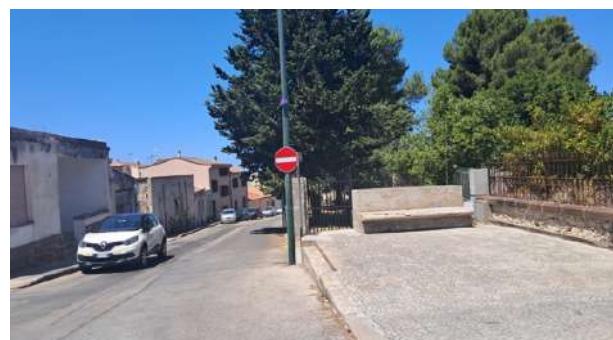
LATO Sinistro	LATO Destro
Da via Sardegna	XXX	X
30m prima ufficio postale	X	X
Da via Tanchis	X	X
40m dopo via Tanchis	X uso strada 30m	X uso strada
Piazza Municipale	X	X
Dopo la piazza/fine via		X

ubicazione	Continuità pedonale	Orientamento (podotattili, paletto, semaforo acustico)	Sicurezza (segnaletica, lungh. Illuminazione, velocità auto)
Incroci			
Via Mulas	X	NO	SI

Via A. Moro	X	NO	SI
Via Tanchis (con pendenza tratto)	X	NO	SI

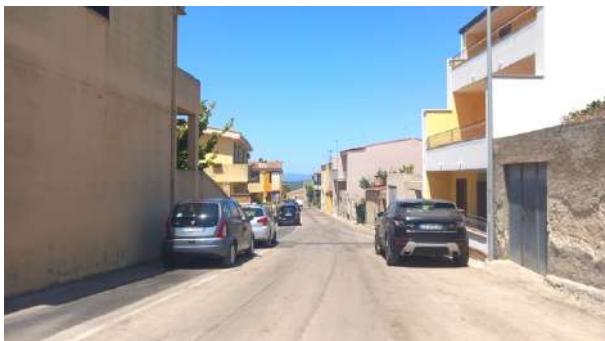
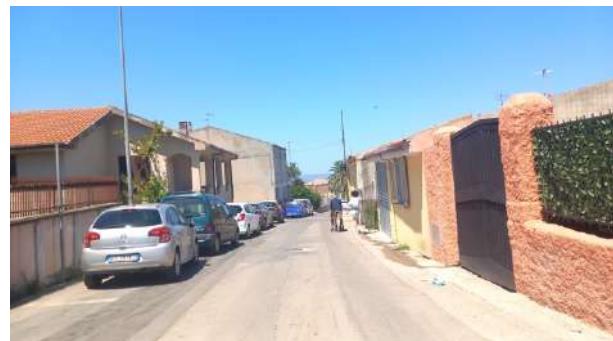
Codice – Nome via	U07	Via Gentile/ via Santa Spina
Zona – Orientamento	Tissi	Da via Angioy

ACCENTUATO	LIEVE	VARIABILE	ASSENTE
	X		X	X

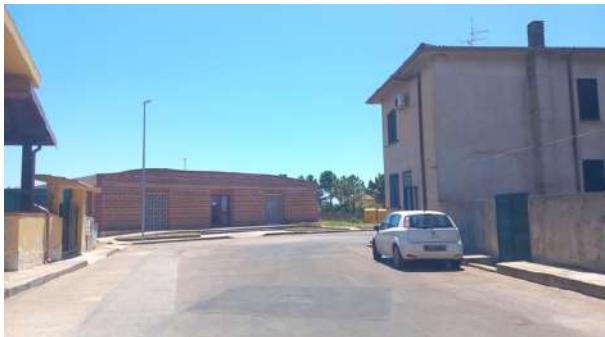
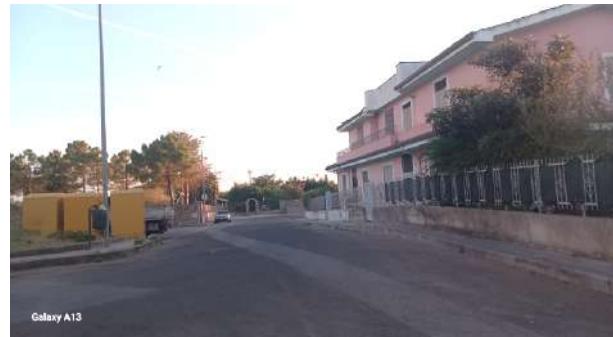
Codice – Nome via	U08	Via Sardegna
Zona – Orientamento	Tissi

ACCENTUATO	LIEVE	VARIABILE	ASSENTE
				X

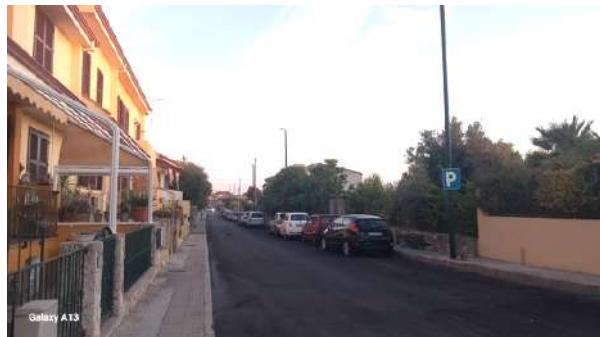
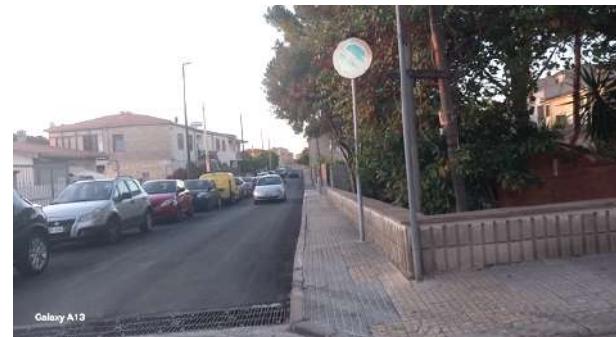
Codice – Nome via	U09	Via Caduti di Superga
Zona – Orientamento	Tissi	Da via Angioi

ACCENTUATO	LIEVE	VARIABILE	ASSENTE
		Solo inizio		X

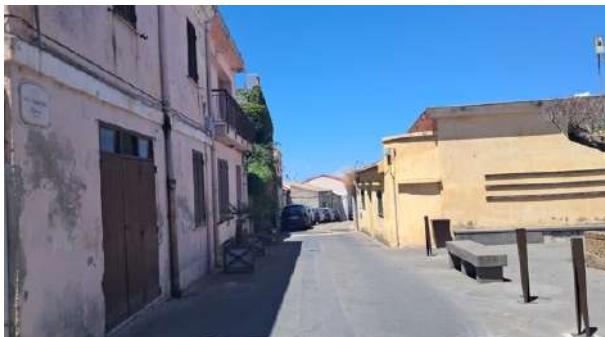
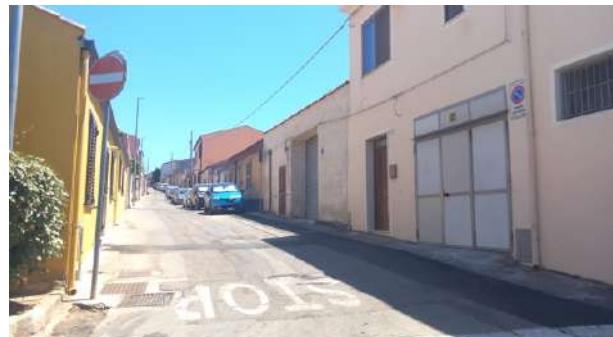
Codice – Nome via	U10	Via Marconi
Zona – Orientamento	Tissi	Da via Mulas a via Sardegna

ACCENTUATO	LIEVE	VARIABILE	ASSENTE
	X		X	X h. piazza

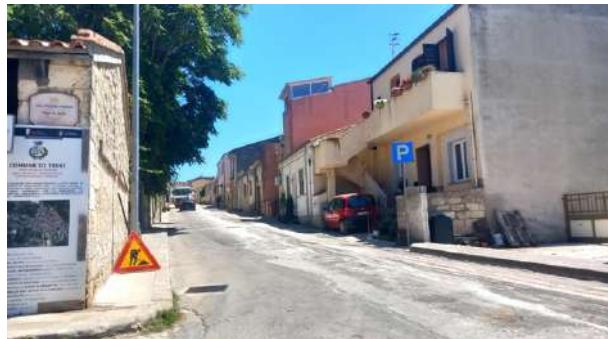
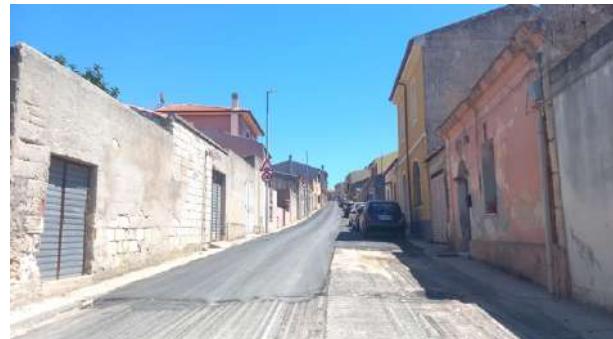
Codice – Nome via	U11	Via Angioi
Zona – Orientamento	Tissi	Da via Pertini

ACCENTUATO	LIEVE	VARIABILE	ASSENTE
	X		X

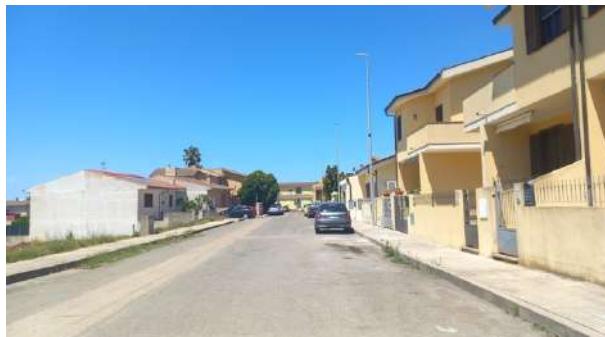
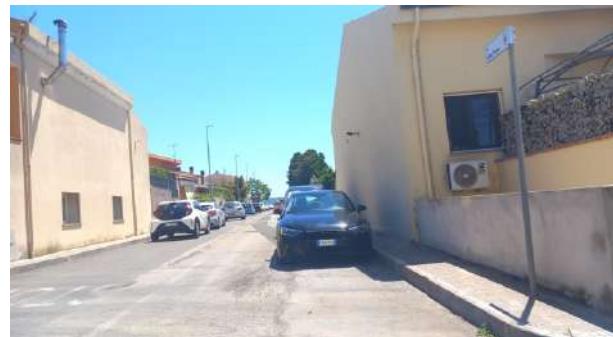
Codice – Nome via	U12	Via Aldo Moro
Zona – Orientamento	Tissi	Da via Angioi

ACCENTUATO	LIEVE	VARIABILE	ASSENTE
	X tratto finale			X

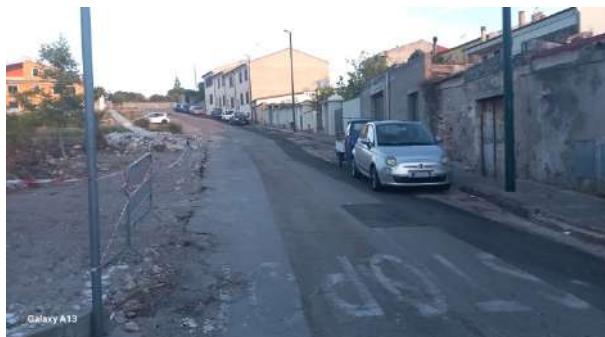
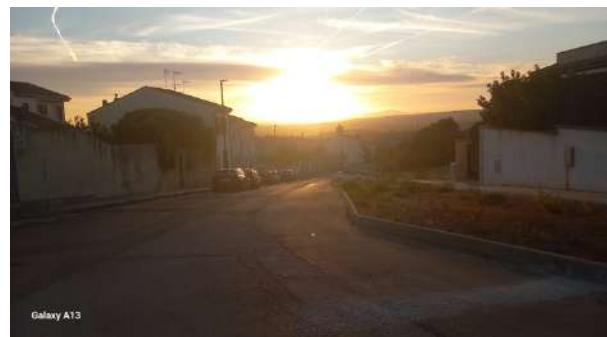
Codice – Nome via	U13	Via Pietro Nenni
Zona – Orientamento	Tissi	Da via Mulas

ACCENTUATO	LIEVE	VARIABILE	ASSENTE
	X		X

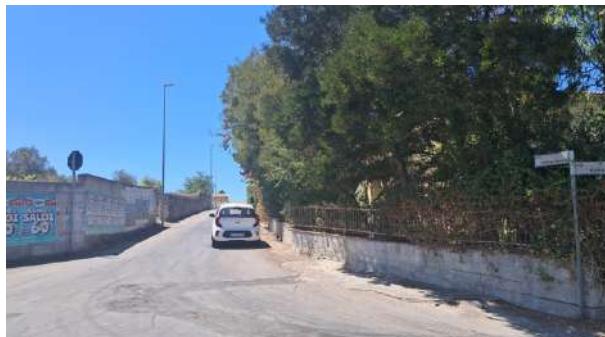
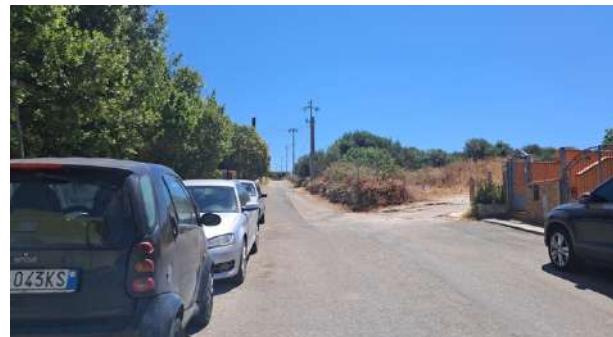
Codice – Nome via	U14	Via Mulas
Zona – Orientamento	Tissi	Da via via Europa a Roma

ACCENTUATO	LIEVE	VARIABILE	ASSENTE
			X	X

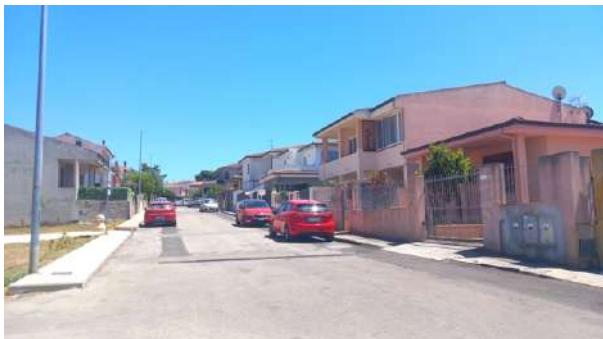
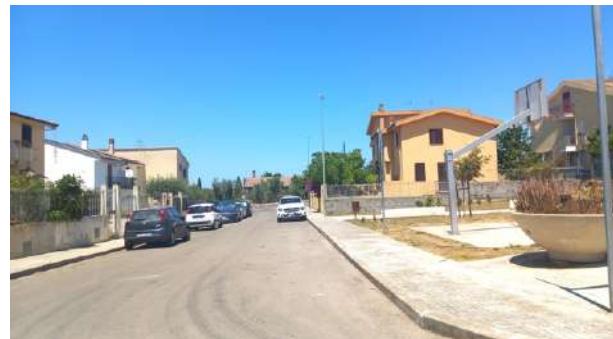
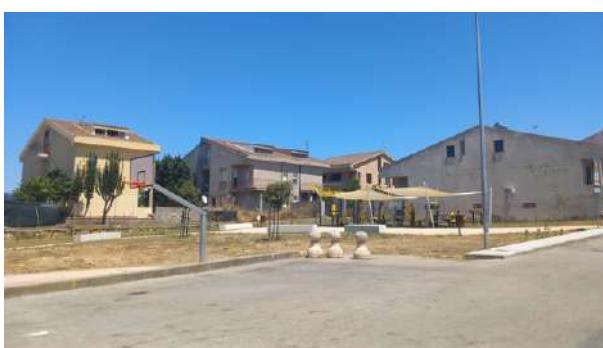
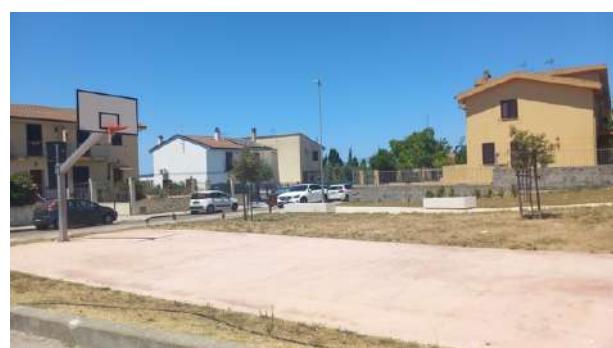
Codice – Nome via	U15	Via De Nicola/ Via Einaudi
Zona – Orientamento	Tissi

ACCENTUATO	LIEVE	VARIABILE	ASSENTE
			X	X

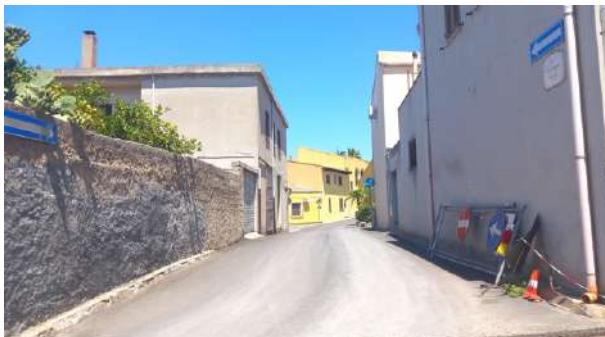
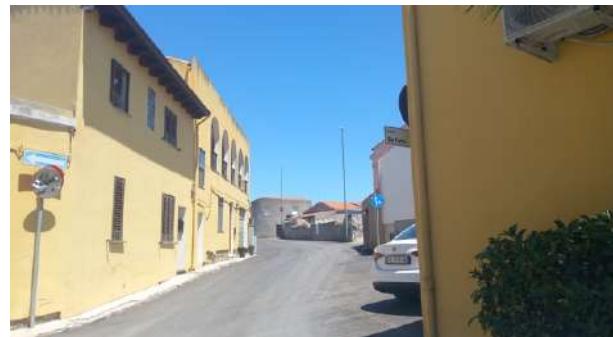
Codice – Nome via	U16	Via Cavour
Zona – Orientamento	Tissi	Da via Sassari

ACCENTUATO	LIEVE	VARIABILE	ASSENTE
				X

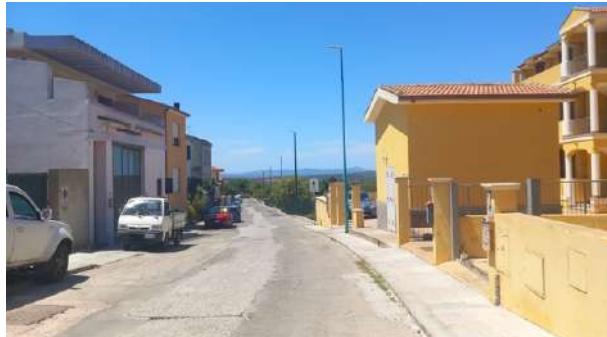
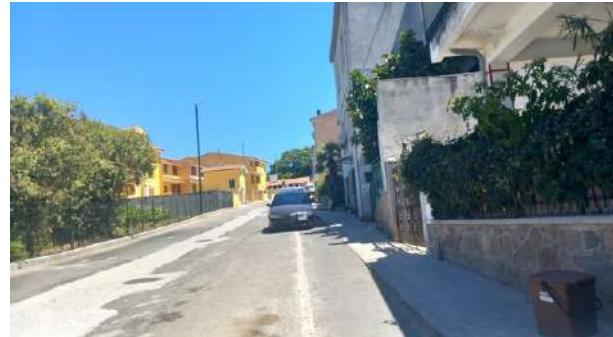
Codice – Nome via	U17	Via Sandro Pertini
Zona – Orientamento	Tissi

ACCENTUATO	LIEVE	VARIABILE	ASSENTE
	X		X

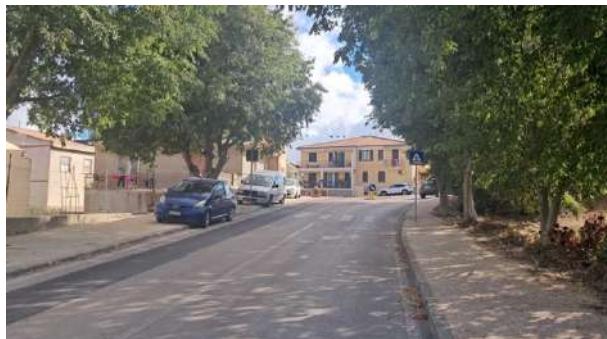
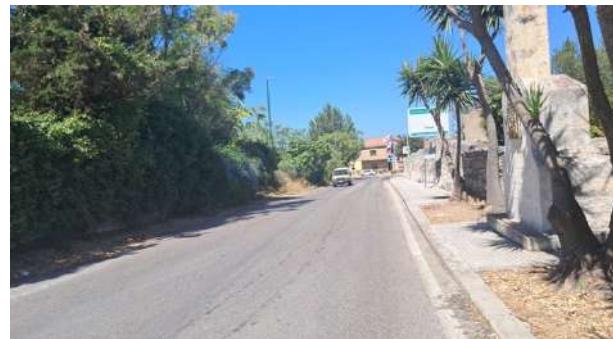
Codice – Nome via	U18	Via Europa
Zona – Orientamento	Tissi	Da via Mulas (accesso al centro)

ACCENTUATO	LIEVE	VARIABILE	ASSENTE
		X	X	X

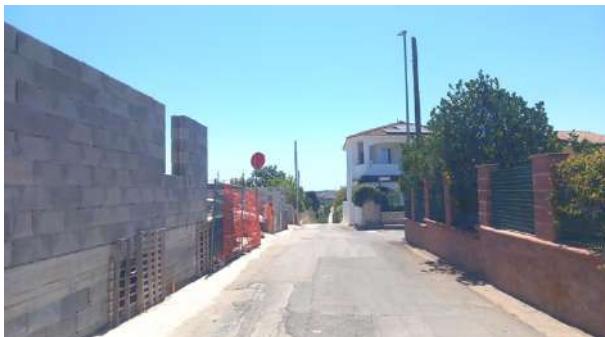
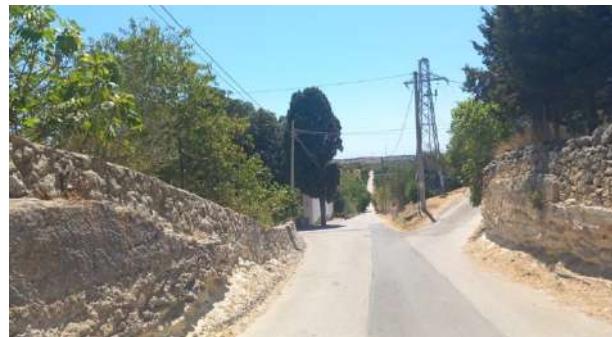
Codice – Nome via	U19	Via IV Novembre
Zona – Orientamento	Tissi	Da via Angioi

ACCENTUATO	LIEVE	VARIABILE	ASSENTE
				X

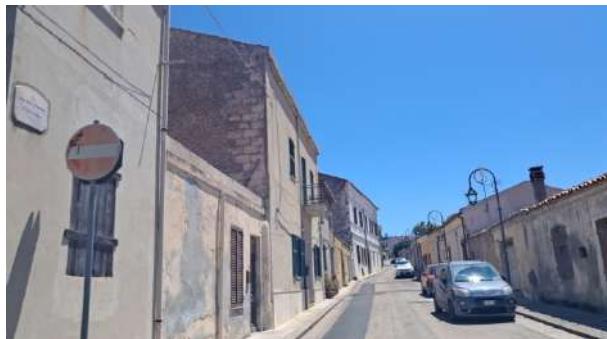
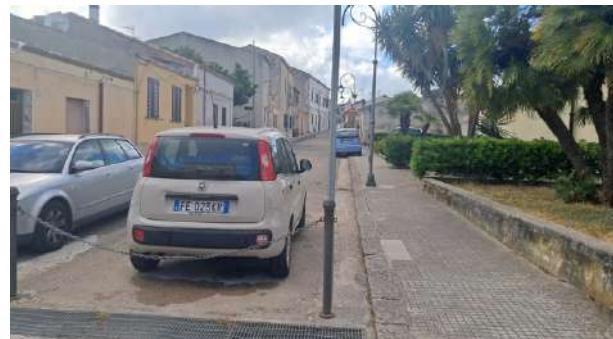
Codice – Nome via	U20	Via Fra' Pinna
Zona – Orientamento	Tissi	Dalla piazza della chiesa a via

ACCENTUATO	LIEVE	VARIABILE	ASSENTE
	X		X

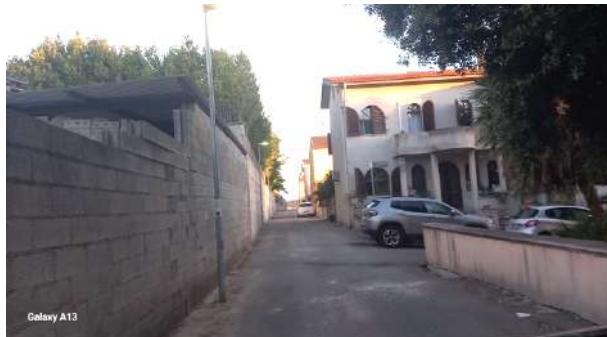
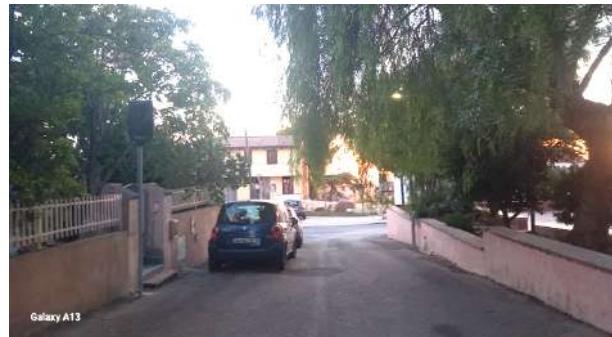
Codice – Nome via	U21	Via G. Ida/S. Satta
Zona – Orientamento	Tissi	Da via Gentile

ACCENTUATO	LIEVE	VARIABILE	ASSENTE
	Via Satta			X

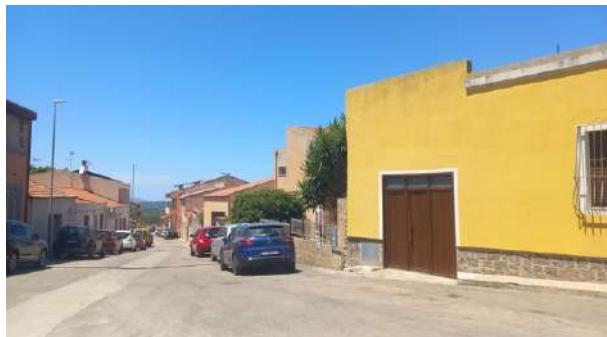
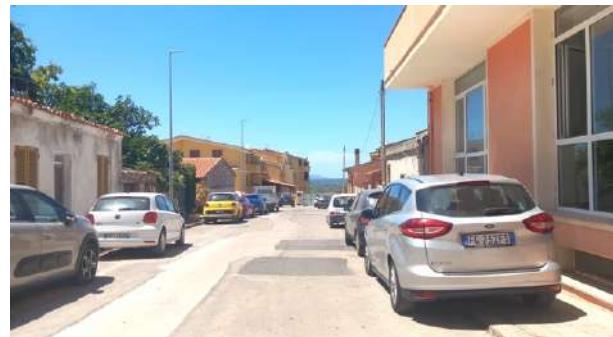
Codice – Nome via	U22	Via Pozzo Nuovo
Zona – Orientamento	Tissi	Da via Cavour

ACCENTUATO	LIEVE	VARIABILE	ASSENTE
		X		X

Marciapiede stretto	Marciapiede <90	Marciapiede >90	Sosta 2 lati	Carreggiata
		X	X	X	X

ubicazione	Continuità pedonale	Orientamento (podotattili, paletto)	Sicurezza (segnalética, lungh. Illuminazione, velocità)
Incroci			
Via Cavour	X	NO	SI/NO
Via Pertini	X	NO	SI

ASSENTE	Accessibile	Parz. Access.	Non Access.
X			
X

- Ambulatorio con rampa ripida NA; porta NA; esterna PA; stallo assente; attrav assente.
- Carreggiata da asfaltare.
- Un lato e marciapiede lato SX: **X**
- Lato Sx marciapiede interrotto e palo **X**; tratto marciapiede lato SX stretto **X**.

Inserire limite 20	X	Ambulatorio	X
Residenziale	X	Fioraio	X
Lavatoio	X

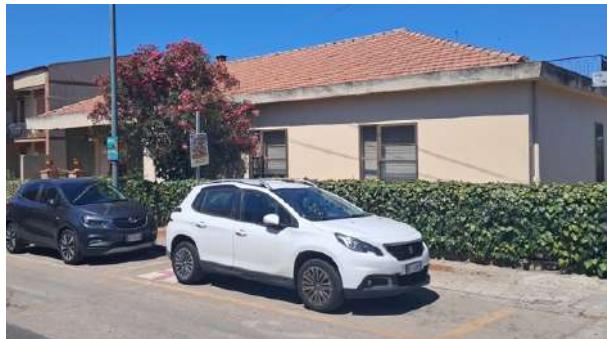
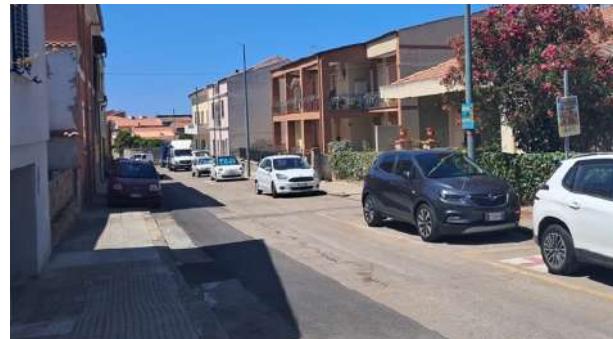
Codice – Nome via	U23	Via Risorgimento
Zona – Orientamento	Tissi	Da via Italia

ACCENTUATO	LIEVE	VARIABILE	ASSENTE
			X	X

Restringimenti	Marciapiede <90	Marciapiede >90	Banchina	Carreggiata
	X	X	X		X

Via Italia	X	NO	SI
Via		NO

ASSENTE	Accessibile	Parz. Access.	Non Access.
	X			
	X

- Diverse interruzioni nei marciapiedi lati DX/SX.
- Marciapiedi con interruzioni **X**; uso pedonale della strada.

Inserire limite 20	X	Negozi e area commerciale	
Residenziale	X	Presenza alberatura e/o elementi di arredo

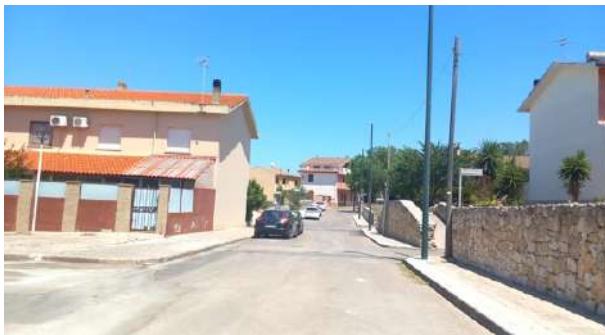
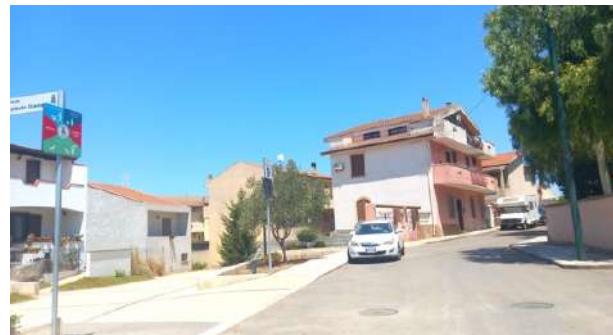
Codice – Nome via	U24	Via Antonio Gramsci
Zona – Orientamento	Tissi	Da via Spano campo sportivo a Santa Spina

ACCENTUATO	LIEVE	VARIABILE	ASSENTE
				X

Marciapiede stretto	Marciapiede <90	Marciapiede >90	Banchina	Carreggiata
		X

Intersezioni (DX/SX)	X (10 scal)	NO	SI
Via Satta	X (1 scal)	NO	SI
Via Santa Spina	X	NO	SI/NO

ASSENTE	Accessibile	Parz. Access.	Non Access.
X			
X

- Inserire limite velocità 20kmh.

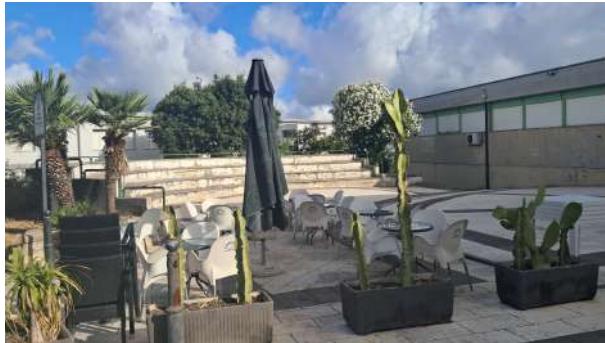
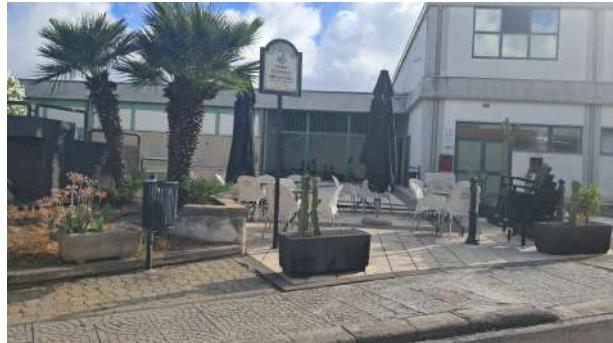
Piazza Peppino Impastato

Grado di frequentazione	Alta
Dislivelli, scalini	Interno - fra la piastra accesso alla biblioteca e l'anfiteatro
Videosorveglianza	NO
Alberatura	Assente o irrilevante
Pavimentazione	SI – bianca con alcune corsie nero trachite

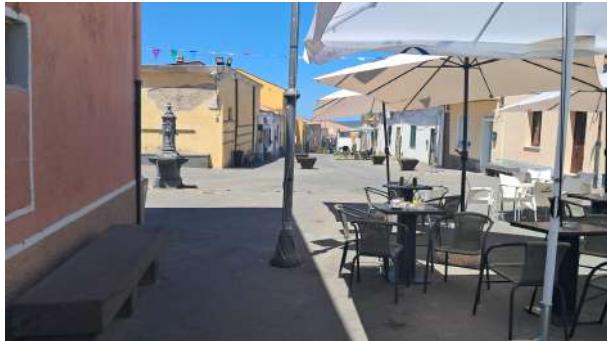
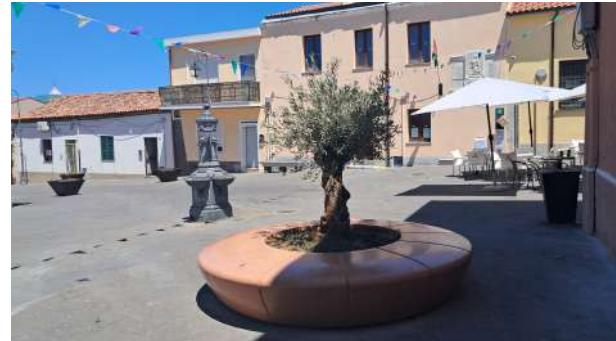
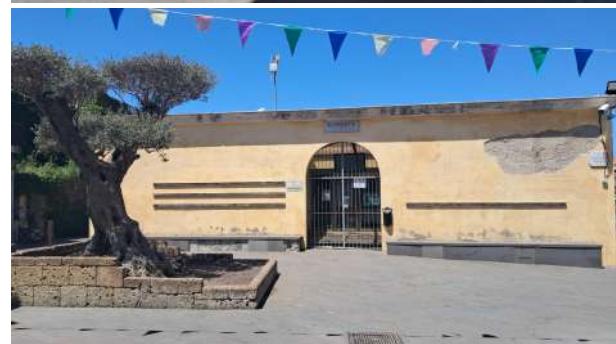
Codice – Nome	P02	Piazza Municipio
---------------	-----	------------------

Grado di frequentazione	Alta
Dislivelli, scalini	NO
Videosorveglianza	NO
Alberatura	1 olive e fioriere
Pavimentazione	Trachite

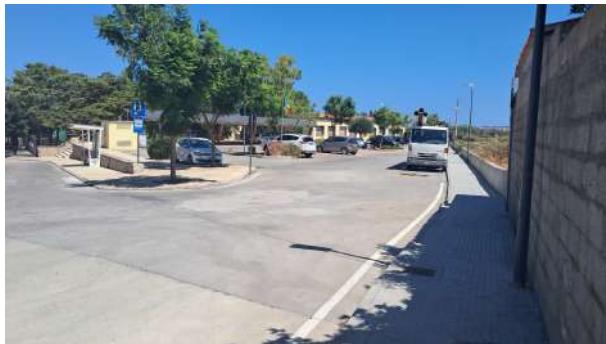
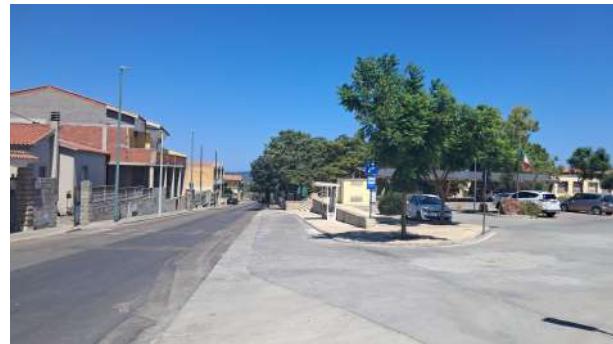
Piazzale Milite Ignoto (via Italia)

Grado di frequentazione	Alto
Dislivelli, scalini	NO
Videosorveglianza	SI
Alberatura	Sul lato del parco
Pavimentazione	NO

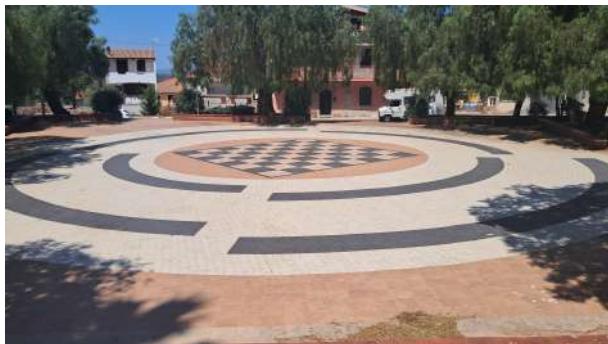
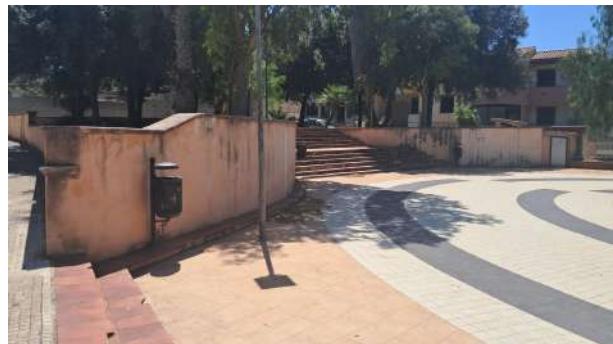
Piazza Bartolomeo Serra

Grado di frequentazione	Alta
Dislivelli, scalini	Sì 2 accessi con scalini (via Gramsci/via Satta)
Videosorveglianza	
Alberatura	Sì sui lati
Pavimentazione	Sì

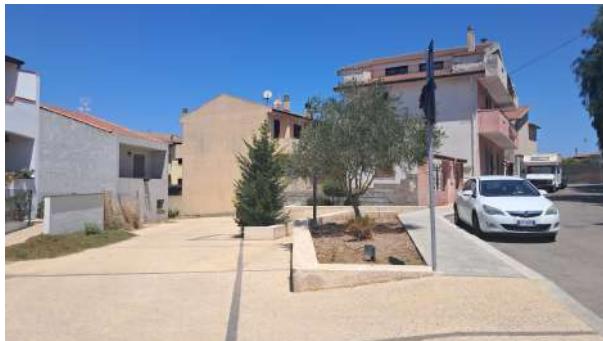
Piazza Antonio Gramsci

Grado di frequentazione	Alta
Dislivelli, scalini	NO – tratto con lieve pendenza
Videosorveglianza	
Alberatura	NO
Pavimentazione	SI

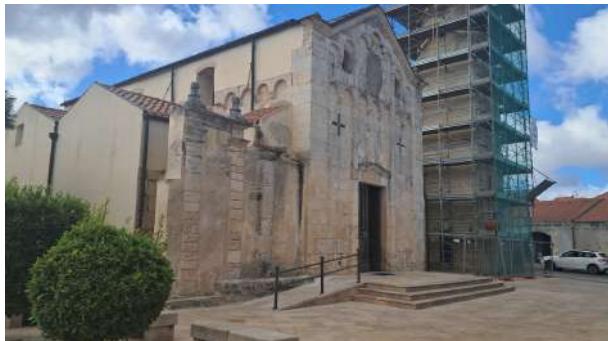
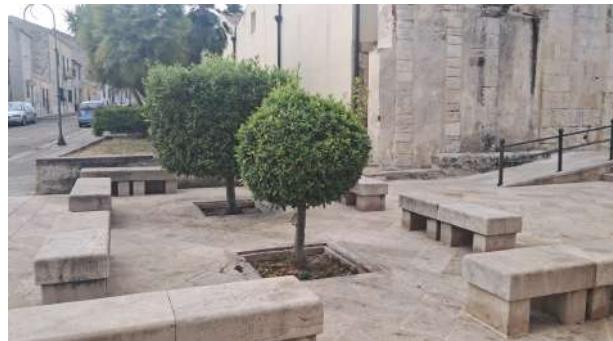
Piazza S. Anastasia

Grado di frequentazione	Alto
Dislivelli, scalini	NO
Videosorveglianza	
Alberatura	SI
Pavimentazione	SI

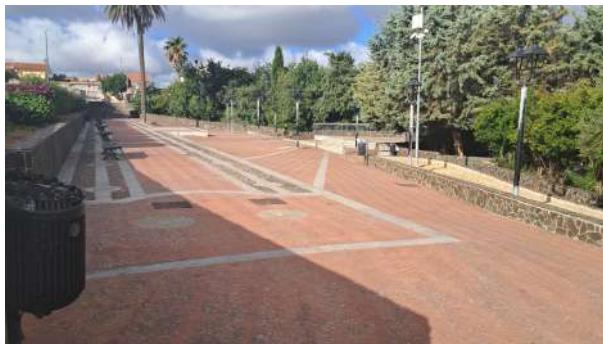
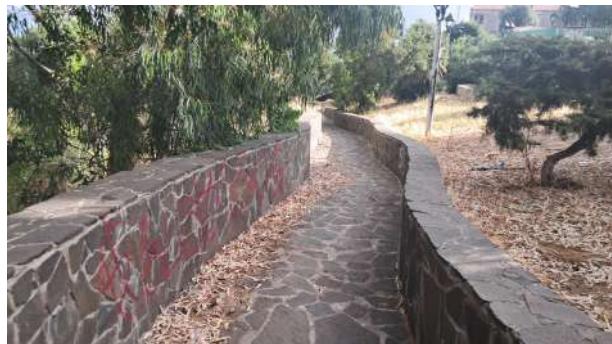
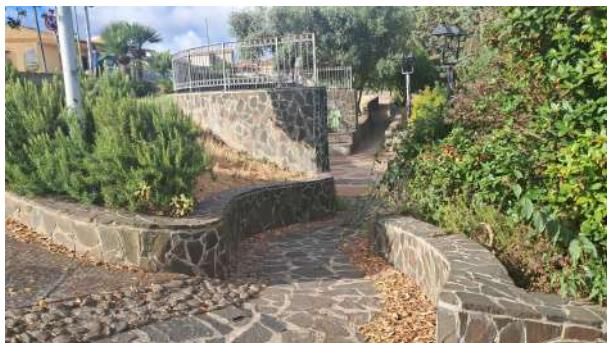
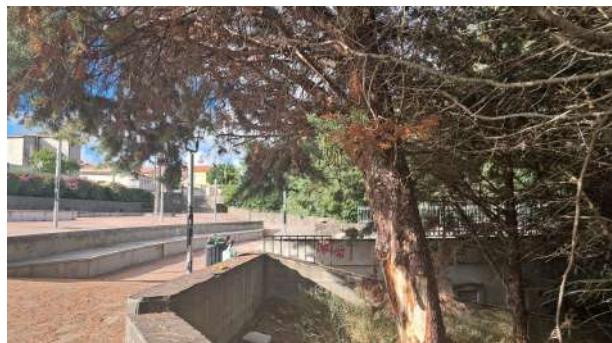
Codice – Nome P07 Belvedere

Grado di frequentazione	Alta
Dislivelli, scalini	SI con pendenza
Alberatura	SI
Pavimentazione	SI

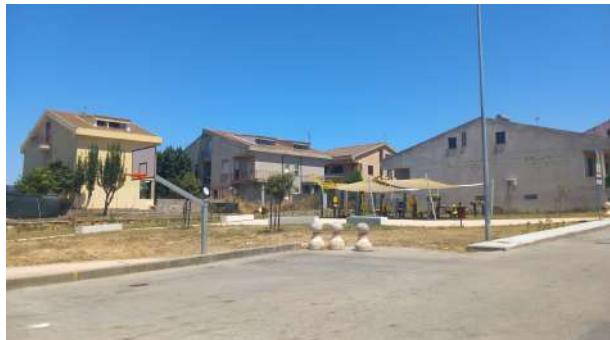
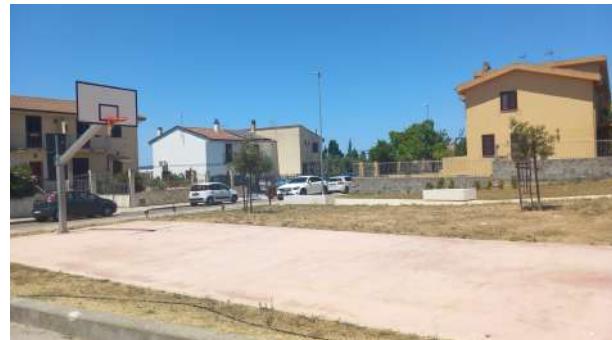
Area giochi e fitness

Grado di frequentazione	Medio
Recinzione	SI ma senza cancello
Illuminazione	SI
Alberature	SI
Pavimenti antitrauma nei giochi	assente

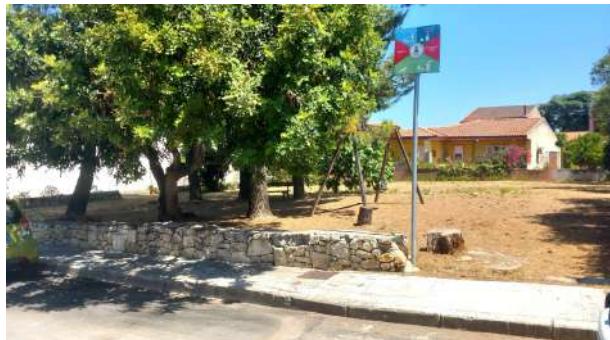
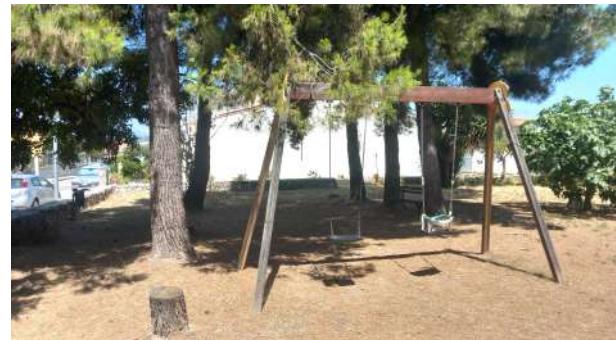
Area verde e parco giochi

Grado di frequentazione	Medio
Recinzione	Muretto basso senza cancello
Illuminazione	esterna
Videosorveglianza	NO
Alberature	SI
Pavimenti antitrauma nei giochi	assente

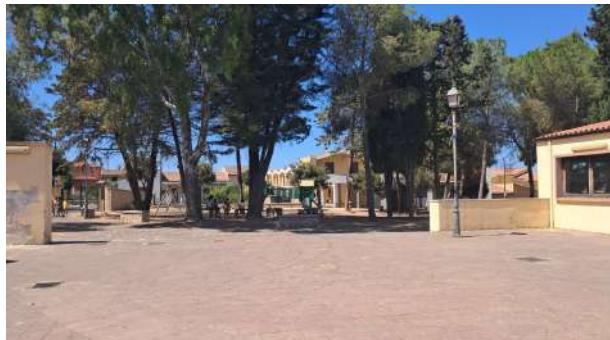
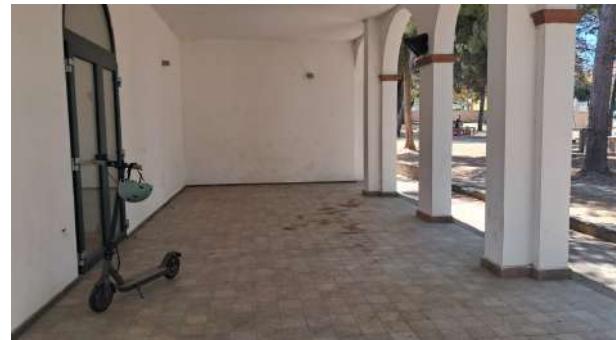
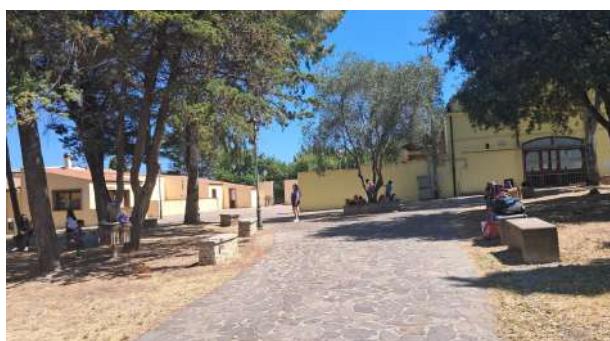
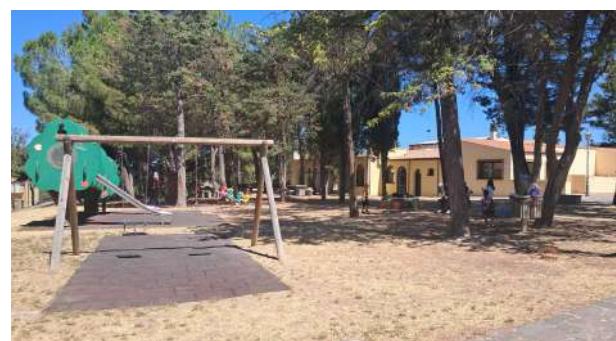
Area verde e parco "Gioca e Salta"

Grado di frequentazione	Alto con scolaresche
Recinzione	SI con cancello
Illuminazione	SI
Videosorveglianza	
Alberature	SI
Pavimenti antitrauma nei giochi	SI

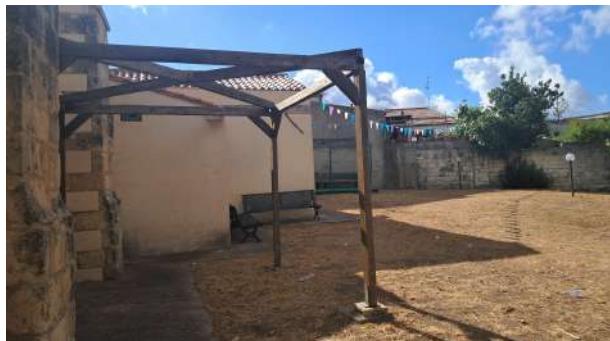
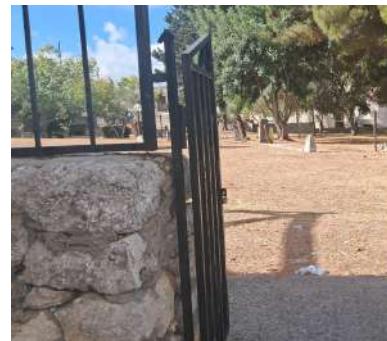
Area verde attrezzata
Giardini Santa Vittoria

Grado di frequentazione	Alto
Recinzione	SI con cancello
Illuminazione	SI
Videosorveglianza	NO
Alberature	SI da incrementare

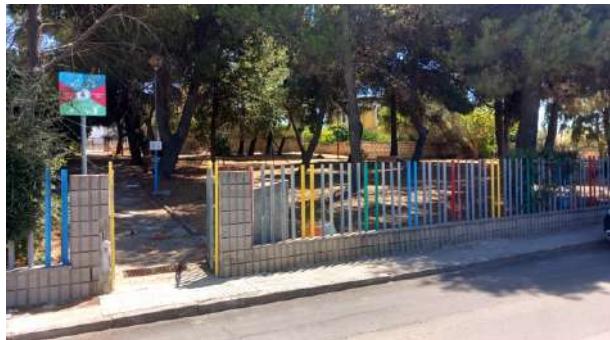
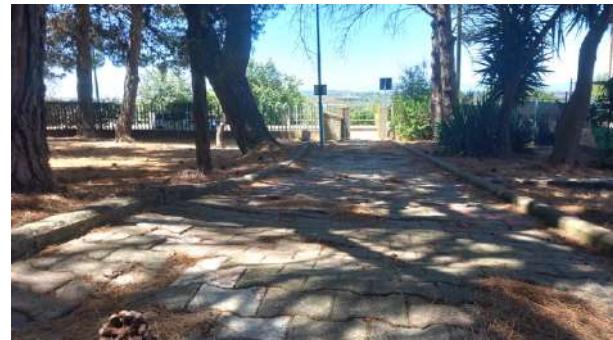
Area verde attrezzata

Grado di frequentazione	Alto
Recinzione	Si (con cancello)
Illuminazione	SI
Videosorveglianza	NO
Alberature	SI
Pavimenti antitrauma nei giochi	assente

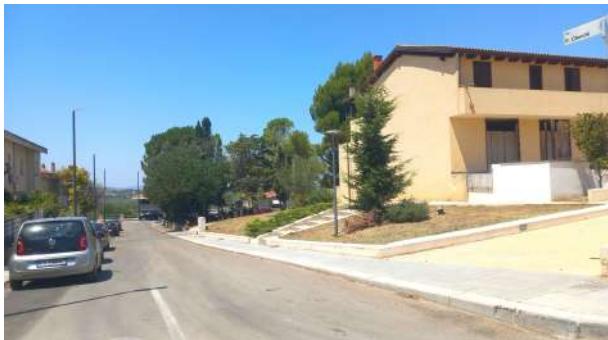
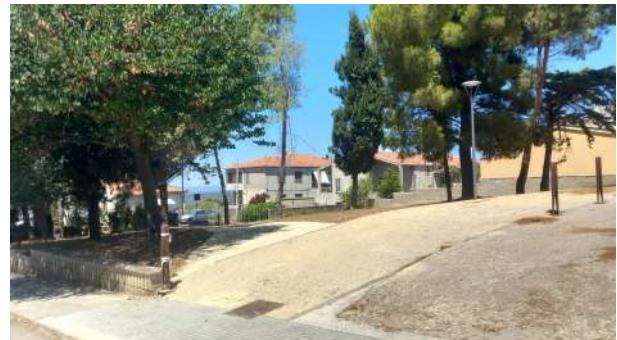
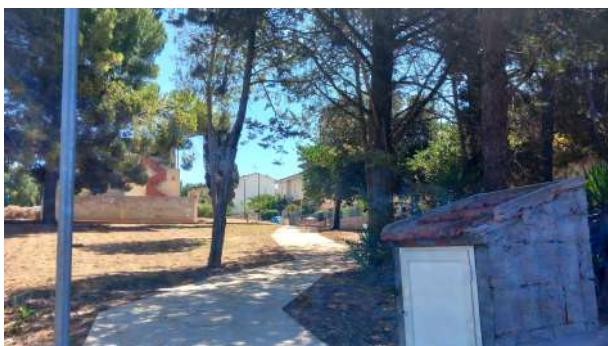
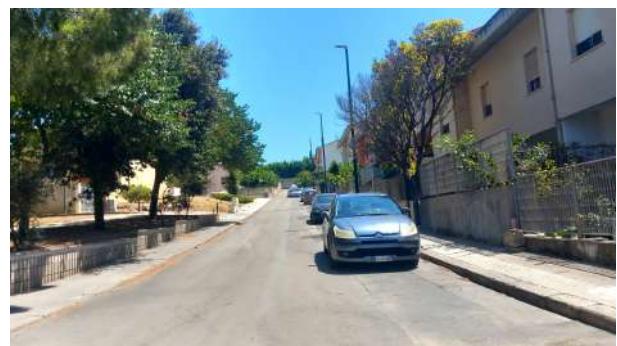
Area cani

Grado di frequentazione	Medio
Recinzione	Muretto senza cancello
Illuminazione	SI
Videosorveglianza	NO
Alberature	SI
Pavimenti antitrauma nei giochi	Assenti giochi

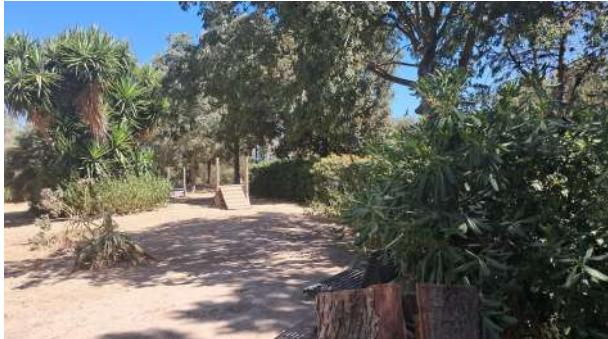
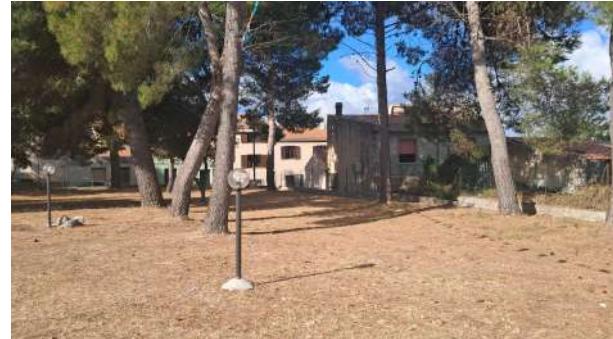
Area cani

Grado di frequentazione	Medio
Recinzione	Sì con cancello
Illuminazione	Sì esterna
Videosorveglianza	
Alberature	SI

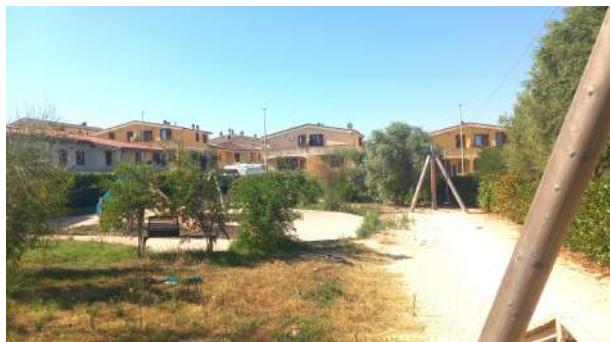
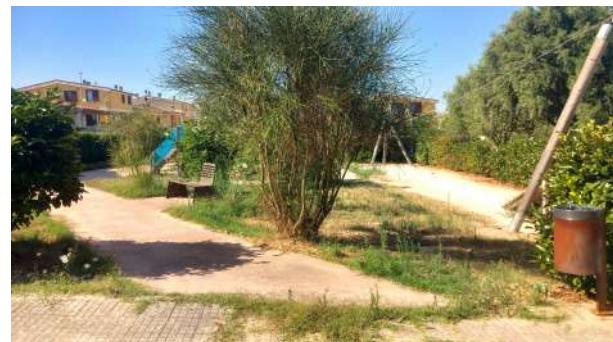
Area giochi e giardino Fenologico

Grado di frequentazione	Medio
Recinzione	NO
Illuminazione	assente
Videosorveglianza	NO
Alberature	Da incrementare
Pavimenti antitrauma nei giochi	SI

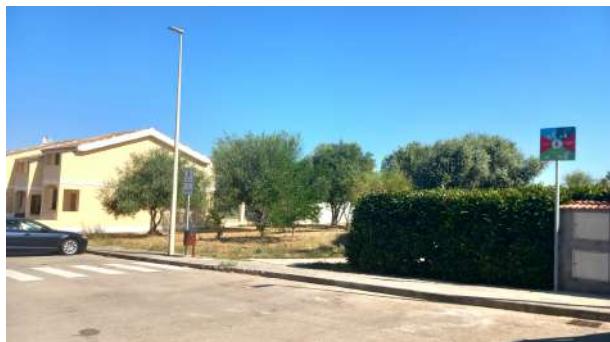
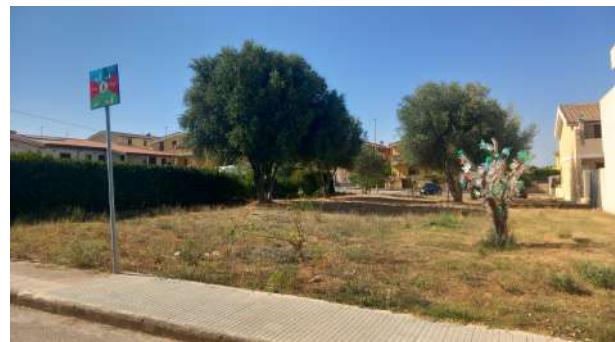
area cani

Grado di frequentazione	Medio
Recinzione	NO
Illuminazione	SI
Videosorveglianza	NO
Alberature	SI
