COMUNE di TISSI - SS

Piano per l'Eliminazione delle Barriere Architettoniche

5 - EDIFICI

SCHEDE RILIEVO

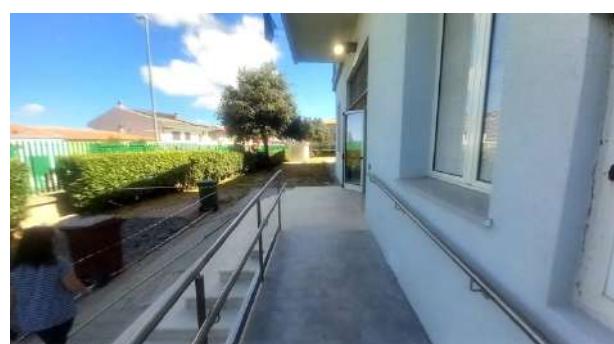
4

Rampa esterna

ambito	note	Intervento richiesto
PARCH. RISERVATO	Presente stallo riservato adiacente l'ingresso dell'edificio.	Nessuno.
ACCESSO EDIFICO	Rampa esterna, assenza contrasto cromatico a inizio pendenza.	Installazione segnali podotattili con contrasto cromatico a inizio e fine rampa.
SERVIZIO IGIENICO	Accessibile per persona su sedia a ruote.	Nessuno.
COLLEGAM. VERTICALI	Assente piano superiore.	Nessuno.
FRUIBILITÀ' INTERNA	A norma; controsoffitto presente nelle aule (insonorizzazione).	Nessuno.
CORTILE	Cortile pavimentato.	Nessuno.
NOTE	Le aree esterne necessitano di interventi di accessibilità (vd. schede intervento spazi pubblici)

Cod.	Descrizione: dove / intervento previsto	U.M.	Quantità	Costo unit.	Costo tot.
ORI.3	Inserimento nella pavimentazione ESTERNA di fascia in modulo tattilo-plantare codice "pericolo valicabile" in materiale idoneo al contesto, a contrasto cromatico e con larghezza pari al gradino, posato a raso e senza discontinuità rispetto alle pavimentazioni adiacenti, incluse eventuali demolizioni e ripristini.	ml	4x1,5	140,00	840,00
		SOMMA		840,00 €	
Extra	INCREMENTO PER INTERVENTI PUNTUALI E AGGIORNAMENTO PREZZI		15 %	126,00 €	
		TOTALE		966,00 €

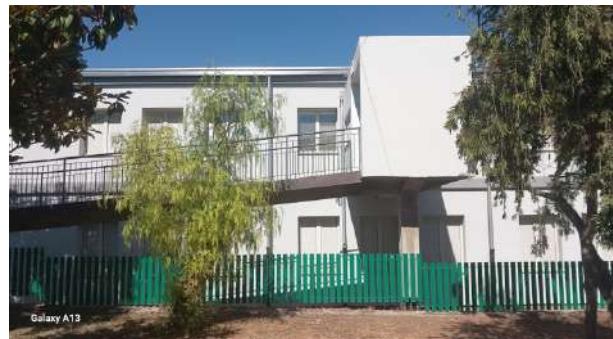
2

Rampa esterna

ambito	note	Intervento richiesto
PARCH. RISERVATO	Presente stallo riservato adiacente l'ingresso dell'edificio.	Nessuno.
ACCESSO EDIFICIO	-Rampa esterna: provvista di n.2 pianerottoli intermedi; lungh utile 27 ml; dislivello ca. 220 cm; pendenza 8%. Pav. in gomma privo di contrasto cromatico e puntualmente danneggiato. -Accesso dal marciapiede privo di spazio per la rotazione delle carrozzelle (150x150 cm).	-Sostituzione pav. nei tratti danneggiati con Applicazione. pav. colorato (contrasto cromatico) in corrispondenza dei pianerottoli (cambi di livello). -Allargamento puntuale del marciapiede in corrispondenza del cancello d'ingresso esterno.
SERVIZIO IGIENICO	E' presente serv. ig accessibile per persona su sedia a ruote, uso improprio con deposito materiale	Misura organizzativa: vietare deposito materiali nel bagno e destinare altro locale per deposito.
COLLEGAM. VERTICALI	Vd. rampa esterna.	Vd. rampa esterna.

Cod.	Descrizione: dove / intervento previsto	U.M.	Quantità	Costo unit.	Costo tot.
-	Allargamento puntuale marciapiede esterno	mq	90 x 400	400,00	1.440,00
ORI.4	Fornitura e installazione di pannelli rigidi, in legnocomento o altro materiale fonoassorbente, posati a parete o a soffitto, compresa struttura portapannelli, per attenuare il riverbero acustico e favorire il comfort acustico del locale.	Mq	15x4	90,00	5.400,00
PAV.3	Sostituzione pavimento in gomma, per ripristinare la complanarità della superficie e fornire contrasto cromatico nei cambi di livello.	mq	12	200,00	2.400,00
SOMMA					0,00 €
Extra	INCREMENTO PER INTERVENTI PUNTUALI E AGGIORNAMENTO PREZZI		15 %		0,00 €
TOTALE					0,00 €

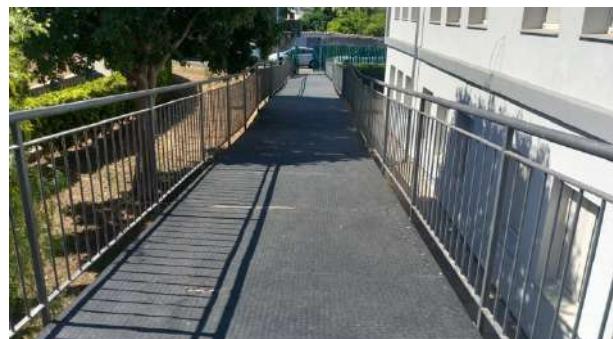
4

Rampa d'accesso

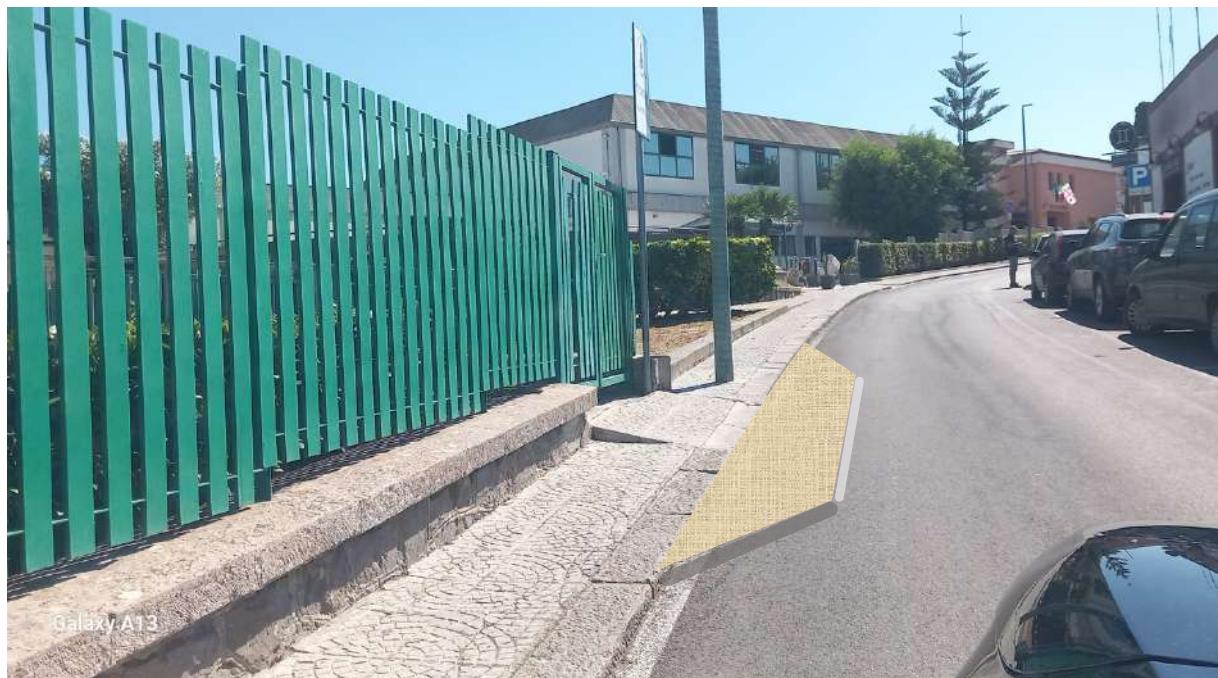
Allargamento puntuale del marciapiede in corrispondenza dell'ingresso

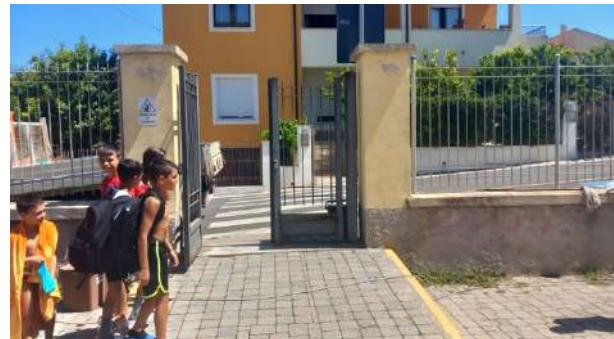
2

Cancello ingresso

ambito	note	Intervento richiesto
PARCH. RISERVATO	Presente stallo riservato adiacente l'ingresso dell'edificio.	Nessuno.
ACCESSO EDIFICO	Cancello esterno: dissesto della pavimentazione.	Ricollocazione delle mattonelle del pavimento esterno per ripristinare la complanarità della superficie.
SERVIZIO IGIENICO	Non attrezzato per persona su sedia a ruote.	Installazione maniglione reclinabile. Ricollocazione porta per apertura verso l'esterno. Ricollocazione arredo.
COLLEGAM. VERTICALI	Assente piano superiore.	Nessuno.
FRUIBILITÀ INTERNA	-	Nessuno.
CORTILE	Parzialmente pavimentato.	Nessuno.
NOTE	Uscite secondarie a raso sul marciapiede perimetrale. Adiacentemente si accede al campo sportivo per calcetto.

Cod.	Descrizione: dove / <i>intervento previsto</i>	U.M.	Quantità	Costo unit.	Costo tot.
PAV.2	Ricollocazione puntuale di elementi pavimentazione (masselli, cubetti, piastrelle) per ripristinare la complanarità della superficie	mq	4	180,00	720,00
BAG.2	Fornitura e posa di MANIGLIONE tipo fisso o reclinabile da ancorare adiacentemente al wc. Sez. circolare diam. 3-4 cm, lungh. 60/90 cm, h 80 cm.	n	1	350,00	350,00
FAL.	Intervento falegnameria per adattamento porta, con apertura verso l'esterno.	n	1	400,00	400,00
SOMMA				1.460,00 €	
Extra	INCREMENTO PER INTERVENTI PUNTUALI E AGGIORNAMENTO PREZZI		15 %	219,00 €	
TOTALE				1.679,00 €

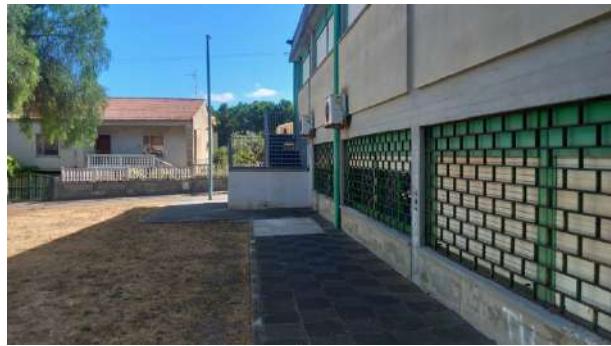
6

Scala emergenza

ambito	note	Intervento richiesto
PARCH. RISERVATO	Presente stallo riservato distante ca. 65 m dall'ingresso dell'edificio.	Prevista realizzaz. stallo (v. scheda "palestra").
ACCESSO EDIFICIO	La rampa e gli scalini per superare il dislivello di ca. 50 cm sono prive di corrimano e i dislivelli sono privi di contrasto cromatico.	-Installazione corrimano nella scala e nella rampa. -Applicazione elementi adesivi podotattili per il contrasto cromatico dei dislivelli e linee guida per ipo-non vedenti.
SERVIZIO IGIENICO	Non accessibile per persona su sedia a ruote.	Riconfigurazione del servizio igienico per allargarlo e renderlo accessibile.
COLLEGAM. VERTICALI	Assente piano superiore.	Nessuno.
FRUIBILITÀ' INTERNA	Scala di emergenza nell'uscita secondaria, priva di spazio calmo.	Riconfigurazione del pianerottolo esterno della scala di emergenza.
CORTILE	-	Nessuno.
NOTE	-

-	Uscita emergenza/ Riconfigurazione del pianerottolo esterno in metallo della scala di emergenza	n	1	1.800,00	1.800,00
BAG.3	Servizio igienico/ Riconfigurazione del locale con accorpamento dell'antibagno al fine di realizzare un servizio accessibile anche a persona su sedia a ruote.	n	1	10.000,00	10.000,00

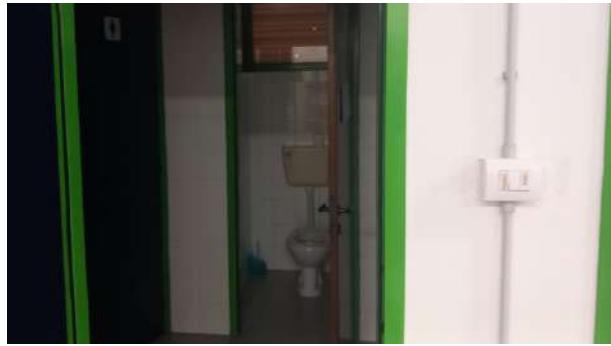
8

Servizio igienico

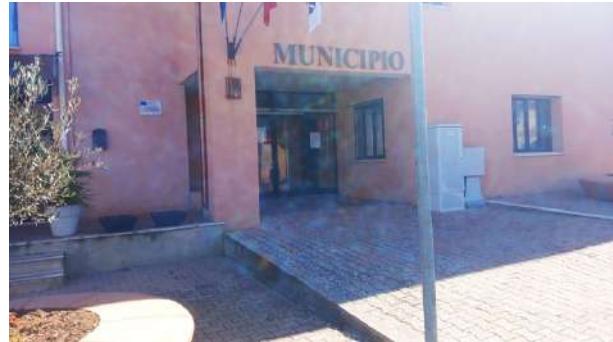
2

Ingresso esterno

ambito	note	Intervento richiesto
PARCH. RISERVATO	Presente stallo riservato adiacente l'ingresso dell'edificio.	Nessuno.
ACCESSO EDIFICO	Porta automatica. La rampa esterna è priva di corrimano.	Installazione corrimano esterno.
SERVIZIO IGIENICO	Accessibile per persona su sedia a ruote.	Nessuno.
COLLEGAM. VERTICALI	Presente ascensore.	Nessuno.
FRUIBILITÀ' INTERNA	-	Nessuno.
CORTILE	Non presente.	Nessuno.
NOTE	-

Cod.	Descrizione: dove / intervento previsto	U.M.	Quantità	Costo unit.	Costo tot.
SCA.3	Posa di CORRIMANO in acciaio PER ESTERNI, composto da montante in acciaio e corrimano inferiore ad h 100 cm, prolungati di 30 cm oltre il termine della rampa, incluse opere murarie, demolizioni e ripristini.	m	6	150,00	900,00
SOMMA					900,00 €
Extra	INCREMENTO PER INTERVENTI PUNTUALI E AGGIORNAMENTO PREZZI		15 %		135,00 €
TOTALE					1.035,00 €

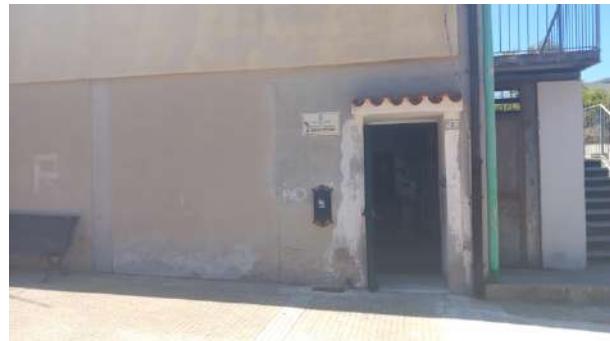
2

Porta ingresso

ambito	note	Intervento richiesto
PARCH. RISERVATO	Assente stallo riservato adiacente l'ingresso dell'edificio.	Realizzazione stallo riservato.
ACCESSO EDIFICO	Piccolo gradino h 4 cm nella soglia ingresso.	Installazione scivolo di raccordo.
SERVIZIO IGIENICO	Non accessibile per persona su sedia a ruote.	Riconfigurazione del servizio igienico.
COLLEGAM. VERTICALI	Assente piano superiore.	Nessuno.
FRUIBILITÀ INTERNA	-	Nessuno.
CORTILE	-	Nessuno.
NOTE	-

Cod.	Descrizione: dove / <i>intervento previsto</i>	U.M.	Quantità	Costo unit.	Costo tot.
PAR.2	Parcheggio/ Realizzazione stallo riservato in area parcheggio esistente, con posa cartello e rifacimento segnaletica orizzontale	n	1	260,00	260,00
RAC.3	Porta ingresso/ Posa di ELEMENTO removibile in metallo, stabilmente fissato alle superfici esistenti, con superficie antisdruciolevole e a contrasto cromatico, per raccordare le quote delle due pavimentazioni adiacenti, per dislivelli fino a 5 cm e lungh. ca. 1 ml	n	1	360,00	360,00
BAG.3	Servizio igienico/ Riconfigurazione del locale per accorpare l'antibagno al fine di realizzare un servizio accessibile a persona su sedia a ruote.	N	1	10.000,00	10.000,00
SOMMA				10.620,00 €	
Extra	INCREMENTO PER INTERVENTI PUNTUALI E AGGIORNAMENTO PREZZI		15 %		1.593,00 €
TOTALE				12.213,00 €

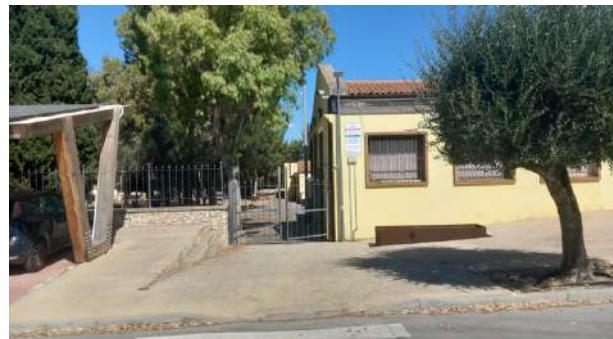
2

Ingresso dal parcheggio

ambito	note	Intervento richiesto
PARCH. RISERVATO	Presente stallo riservato adiacente l'ingresso dell'edificio.	Nessuno.
ACCESSO EDIFICO	Dal parcheggio, percorso esterno con pendenza privo di corrimano. Centro culturale e punto ristoro: soglie con gradino h3 cm.	-Installazione corrimano. -Realizzazione scivolo di raccordo con levigatura soglia o installazione elemento fisso.
SERVIZIO IGIENICO	Il centro culturale e il punto ristoro sono dotati di serv. igienici accessibile a persona su sedia a ruote. Assente maniglione corrimano in un wc.	Installazione maniglione passamano.
COLLEGAM. VERTICALI	Assente piano superiore.	Nessuno.
FRUIBILITÀ' INTERNA	-	Nessuno.
CORTILE	Area verde attrezzata, parzialmente accessibile	Pavimentazione vialetti (vd. scheda "spazi pubblici").
NOTE	Il centro culturale e il punto ristoro sono usati saltuariamente per convegni ed eventi. Negli spazi adiacenti c'è l'area verde attrezzata con tavoli picnic, panche, barbecue e parco giochi. Il piazzale-parcheggio antistante è intitolato al Milite Ignoto.

Cod.	Descrizione: dove / intervento previsto	U.M.	Quantità	Costo unit.	Costo tot.
SCA.3	Ingresso dal parcheggio/ Posa di CORRIMANO in acciaio PER ESTERNI, composto da montante in acciaio e corrimano inferiore ad h 100 cm, prolungati di 30 cm oltre il termine della rampa, incluse opere murarie, demolizioni e ripristini.	m	6	150,00	900,00
RAC.2	Soglie ingressi/ Posa di ELEMENTO SAGOMATO, in pietra o in metallo, stabilmente fissato alle superfici esistenti, con superficie antisdruccevole e a contrasto cromatico, per raccordare le quote delle due pavimentazioni adiacenti, per dislivelli fino a cm 3,5.	n	4	300,00	1.200,00
BAG.2	Serv. igienico/Fornitura e posa di MANIGLIONE tipo fisso o reclinabile da ancorare adiacentemente al wc. Sez. circolare diam. 3-4 cm, lungh. 60/90 cm, h 80 cm.	N	1	350,00	350,00
SOMMA				2.450,00 €	
Extra	INCREMENTO PER INTERVENTI PUNTUALI E AGGIORNAMENTO PREZZI		15 %	367,50 €

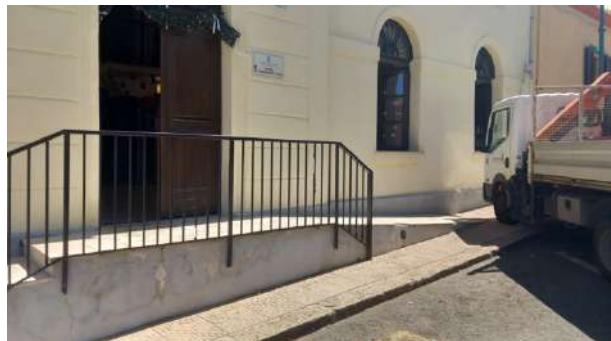
2

Rampa esterna

ambito	note	Intervento richiesto
PARCH. RISERVATO	Presente stallo riservato adiacente l'ingresso dell'edificio.	Nessuno.
ACCESSO EDIFICO	Rampa esterna. Le soglie d'ingresso hanno spigolo h 3 cm	Smussatura della soglia.
SERVIZIO IGIENICO	Accessibile per persona su sedia a ruote.	Nessuno.
COLLEGAM. VERTICALI	Assente impianto di sollevamento. Scalini senza contrasto cromatico..	Applicazione adesivo antiscivolo con contrasto cromatico.
FRUIBILITÀ' INTERNA	Area ballatorio e soppalco non accessibili.	Nessuno, in considerazione dell'utilizzo limitato e dei vincoli architettonici.
CORTILE	-	Nessuno.
NOTE	EDIFICIO VINCOLATO

Cod.	Descrizione: dove / <i>intervento previsto</i>	U.M.	Quantità	Costo unit.	Costo tot.
RAC.1	SMUSSATURA in opera del bordo della soglia per raccordare senza gradini, le due quote, incluse assistenze murarie, per dislivelli fino a 2,5 cm	n	3	200,00	600,00
SCA.2	Realizzazione di MARCA GRADINO con verniciatura o posa di nastro antiscivolo autoadesivo. Larghezza 3 cm, distanza dal bordo del gradino 3 cm, colore in contrasto rispetto alla pedata (NOTA: lavorazione da ripetersi al deteriorarsi del marcagradino).	m	30	24,00	720,00
SOMMA					1.320,00 €
Extra	INCREMENTO PER INTERVENTI PUNTUALI E AGGIORNAMENTO PREZZI		15 %		198,00 €
TOTALE					1.518,00 €
