COMUNE DI PIOBBICO

Schede operative per il rilievo dei servizi esistenti al fine dell'eliminazione delle barriere architettoniche

ID servizio: SC04 Nome: **Cimitero Capoluogo**

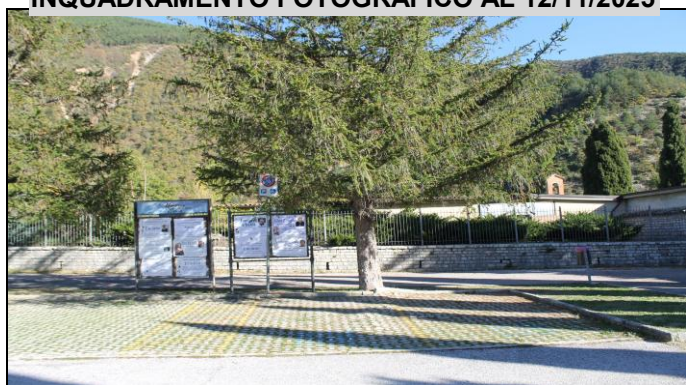
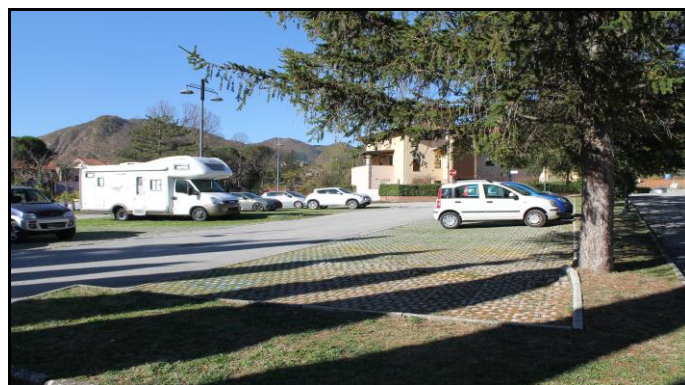
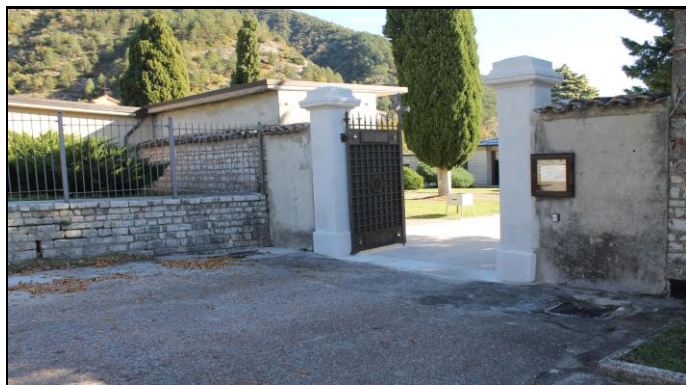
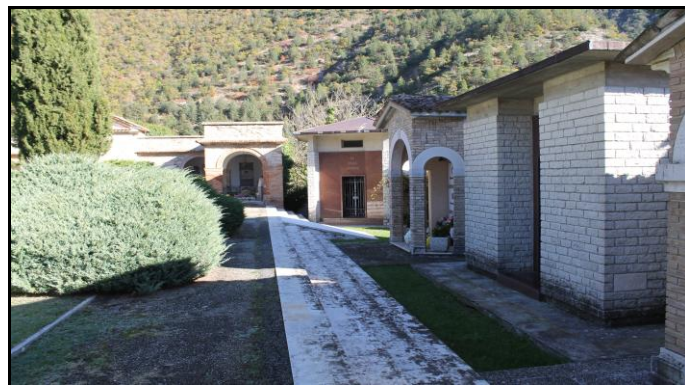
INQUADRAMENTO FOTOGRAFICO AL 12/11/2025

Entrambi i parcheggi riservati a persone con disabilità presentano una pavimentazione disassata.

I percorsi interni sono costituiti prevalentemente da terreno naturale.

Il cimitero si sviluppa su due livelli: il più alto (livello ingresso/strada) è parzialmente accessibile, mentre il più basso è inaccessibile. Le cappelle di famiglia presentano dei gradini in corrispondenza degli accessi.

Rifacimento della pavimentazione esterna dissestata. € 8.500,00
Realizzazione/individuazione di un percorso per persone su sedia a ruote, esterno ed interno alla struttura. € 20.800,00
Realizzazione di un percorso per non vedenti, esterno ed interno alla struttura. € 5.200,00
Installazione di scivoli di raccordo/rampe mobili per il superamento dei dislivelli (inclusi gli accessi alle cappelle private). € 6.000,00
Installazione di pannelli tattili scritti in braille. € 1.500,00
Installazione di dispositivi acustici e luminosi. € 500,00
Adeguamento dei gradini esistenti alla normativa vigente in materia di barriere architettoniche. € 1.500,00
Adeguamento del servizio igienico interno mediante l'allargamento degli spazi interni e l'installazione di sanitari conformi. € 10.000,00
