COMUNE DI PIOBBICO

Schede operative per il rilievo dei servizi esistenti al fine dell'eliminazione delle barriere architettoniche

ID servizio: SC11      Nome: **Alloggi ERAP**

Indirizzo: Piazza S. Antonio

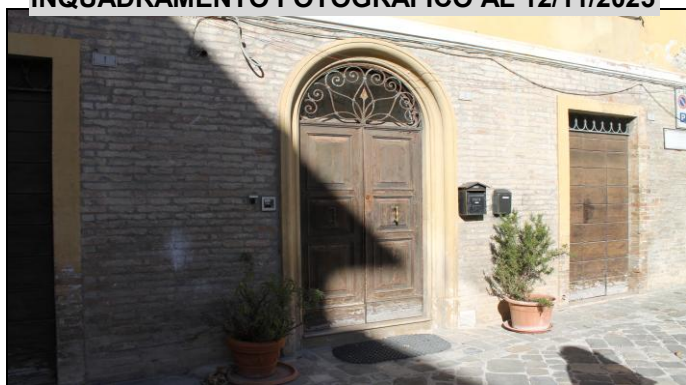
INQUADRAMENTO FOTOGRAFICO AL 12/11/2025

L'accesso al piano terra presenta un gradino. L'edificio presenta un ascensore attualmente inattivo.

Realizzazione di un parcheggio riservato a persone con disabilità in prossimità dell'ingresso. € 200,00  
Realizzazione/individuazione di un percorso per persone su sedia a ruote, esterno ed interno alla struttura. € 400,00  
Realizzazione di un percorso per non vedenti, esterno ed interno alla struttura. € 500,00  
Installazione di pannelli tattili scritti in braille. € 1.500,00  
Installazione di uno scivolo di raccordo per il superamento del dislivello al piano terra. € 500,00  
Adeguamento dei gradini esistenti alla normativa vigente in materia di barriere architettoniche. € 600,00  
Attivazione e adeguamento del blocco ascensore esistente (se necessario e se possibile, altrimenti installazione di un servoscala), per l'accesso agli alloggi situati ai piani superiori. € 20.000,00
