COMUNE DI PIOBBICO

Schede operative per il rilievo dei servizi esistenti al fine dell'eliminazione delle barriere architettoniche

ID servizio: SC13 Nome: **Alloggi ERAP**

Indirizzo: Via G. Marconi

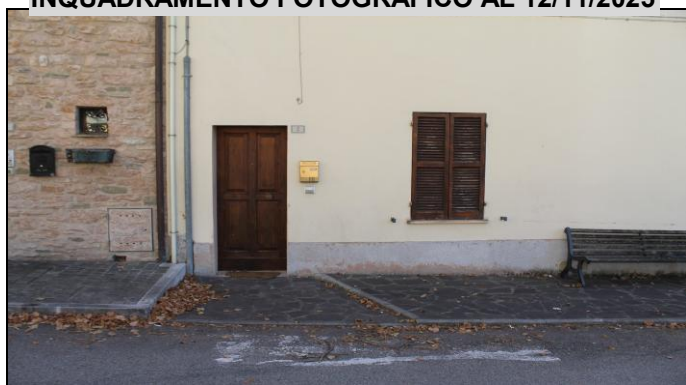
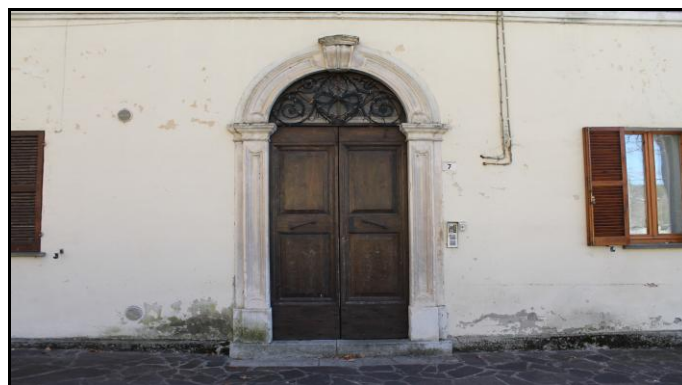
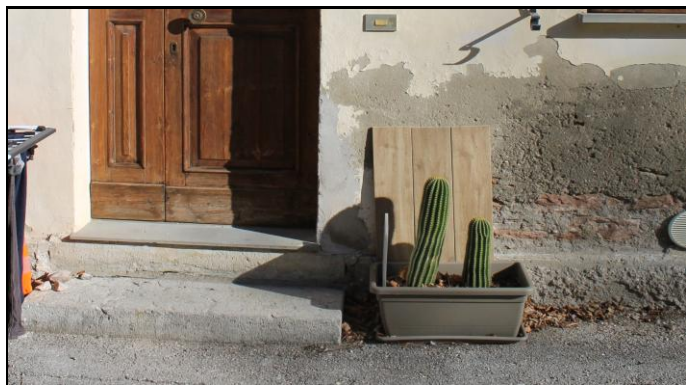
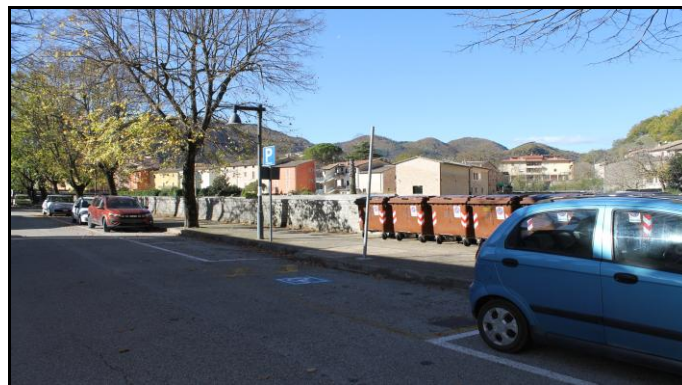
INQUADRAMENTO FOTOGRAFICO AL 12/11/2025

L'accesso all'alloggio al civico n.5 non presenta gradini.
L'accesso esterno al civico n.7 presenta un gradino, mentre i singoli alloggi sono serviti da una scalinata interna.
L'accesso all'alloggio al civico n.9 presenta due gradini.

Realizzazione/individuazione di un percorso per persone su sedia a ruote, esterno ed interno alla struttura. € 400,00
Realizzazione di un percorso per non vedenti, esterno ed interno alla struttura. € 500,00
Installazione di pannelli tattili scritti in braille. € 1.500,00
Installazione di scivoli di raccordo per il superamento dei dislivelli. € 1.500,00
Adeguamento dei gradini esistenti alla normativa vigente in materia di barriere architettoniche. € 400,00
Installazione di un servoscala al civico n.7, per l'accesso agli alloggi situati ai piani superiori. € 15.000,00
